Zeitschrift: Archäologie und Denkmalpflege im Kanton Solothurn

Artikel: Solothurn, ehemalige Franziskanerkirche

Solothurn, ehemalige Franziskanerkirche

Die Restaurierung 1994-1996

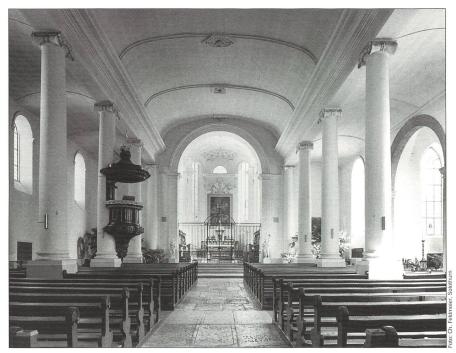
Abb. 7 Inneres gegen Osten, Zustand 1982.

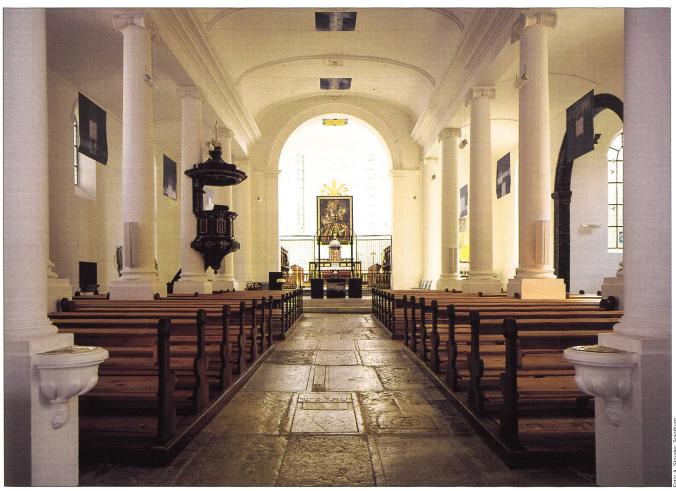
Abb. 8 Inneres, Blick gegen Osten, Zustand nach der Restaurierung 1994–1996.

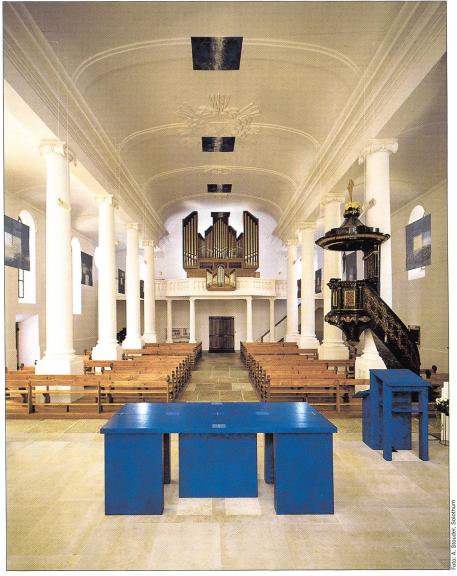
Abb. 9 Inneres, Zustand nach der Restaurierung 1994–1996, Blick gegen Westen mit neuem Altar.

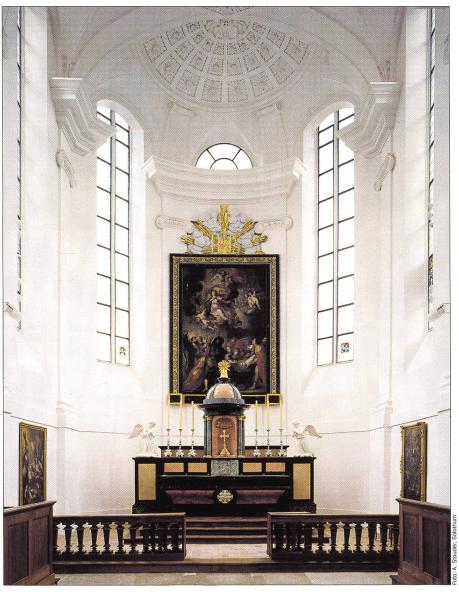
Abb. 10 Klassizistischer Hochaltar, Gebrüder Rust, 1824/25.

Der Hochaltar (Abb. 10), ein Werk der Gebrüder Rust von 1824/25, stellt eine klassizistische Nachahmung des Altares der St.-Ursen-Kathedrale dar. Es handelt sich um einen mehrfarbigen Stuckmarmoraltar mit einem kuppelüberwölbten Tabernakel. Auf den Flankenkonsolen stehen zwei Engelsfiguren. Das an der Chorschlusswand angebrachte barocke Altarbild mit der Darstellung der Maria Himmelfahrt übernimmt die Funktion eines Retabels. Es stellt den einzigen erhaltenen Rest desjenigen Altares dar, den Ludwig XIV. im Jahre 1655 gestiftet hat. Das entsprechende Wappen ist anlässlich der Restaurierung des Bildes am unteren Bildrand zum Vorschein gekommen. Das Gemälde stellt Maria dar, die, auf Wolken sitzend und von Engeln umgeben, Christus entgegenschwebt. Auf der Erde bleiben vor dem leeren Sarg staunend die Apostel zurück. Das Bild ist eine seitenverkehrte Kopie nach Peter Paul Rubens' Gemälde für die Brüsseler Kirche Notre-Dame de la Chapelle (1618-1620). Der Stuckmarmor des Altars war vor der Restaurierung durchwegs hellgrau ausgebleicht. Zur Wiederherstellung des farbigen Gesamteindruckes zusammen mit dem Altargemälde wurde deshalb ein teilweises Zurückschleifen des Stuckmarmors in Kauf genommen. Zudem erhielt der Tabernakel wieder seine ursprüngliche Gestalt zurück. Die beiden neoklassizistischen Seitenaltäre im Osten des Langhauses wurden lediglich aufgefrischt.15

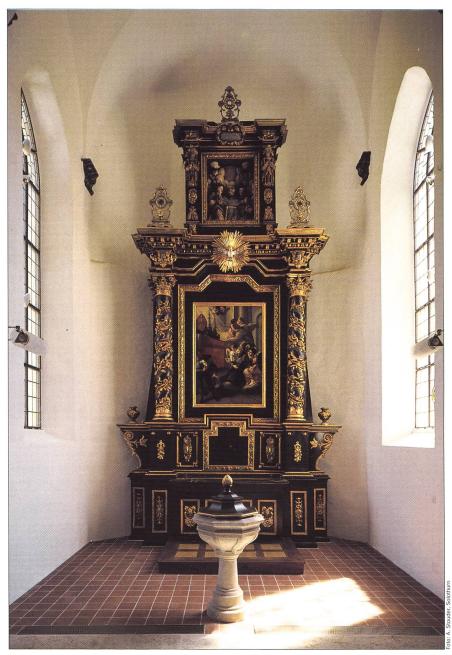
Abb.11 Antoniusaltar von Hans Jost, 1661/62.

Der hochbarocke Altar der *Antoniuskapelle* (Abb. 11) stammt aus den Jahren 1661/62 von Schreinermeister Hans Jost. Der gesamte

Altar weist eine schwarze Marmorierung auf, die Profilstäbe und die Ornamente sind glanzvergoldet.16 Über dem Altartisch und dem einstigen Tabernakel erhebt sich das von gewundenen und umrankten Säulen flankierte Retabel. Dieses besass ursprünglich ein offenes, ausgemaltes Gehäuse (Abb. 13), in dem sich wohl eine Figurengruppe befand. Vermutlich zu Anfang des 19. Jahrhunderts¹⁷ verschwand dieses offene Gehäuse hinter einem Altarbild. Diese jüngere Situation wurde anlässlich der Restaurierung beibehalten; allerdings setzte man ein neues Bild ein, das den hl. Franziskus zeigt, der dem jungen Johannes von Capistrano erscheint. 18 Der Retabelaufsatz ist ursprünglich und enthält ein kleines Holzrelief, das den von Engeln getragenen hl. Franziskus mit den Wundmalen Christi zeigt. Ursprünglich war der Antoniusaltar Teil einer Ausmalung, die die

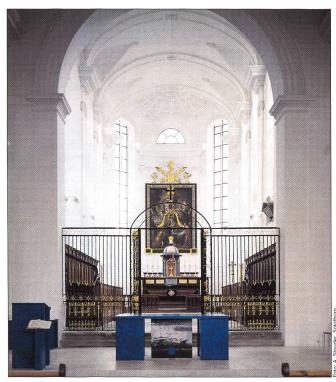
Abb. 24 Neue liturgische Ausstattung «cantus firmus», Altar und Ambo. Adelheid Hanselmann und Jörg Mollet, 1997.

Der neu gestaltete Altarraum vor dem Chorgitter (Abb. 24) wird architektonisch durch ein Podest markiert, das sich in Form und Material deutlich vom historischen Bestand abhebt. ²⁸ Unterstrichen wird diese Trennung noch durch ein zwischen dem historischen und dem neuen Bestand eingefügtes Metallband. Zentrum der Altarraumausstattung bildet der in einem tiefen, leuchtenden Blau gehaltene Altar. In der gleichen Farbe erscheinen auch der Ambo, die Kredenz und die Sedilien. Vom Altarraum her greift der Grundton des Blau mittels zwölf zwischen die Säu-
