Zeitschrift: Archäologie und Denkmalpflege im Kanton Solothurn
Herausgeber: Amt für Denkmalpflege und Archäologie des Kantons Solothurn
Band: 2 (1997)

Solothurn, ehemalige Franziskanerkirche

Samuel Rutishauser

Die Restaurierung 1994–1996

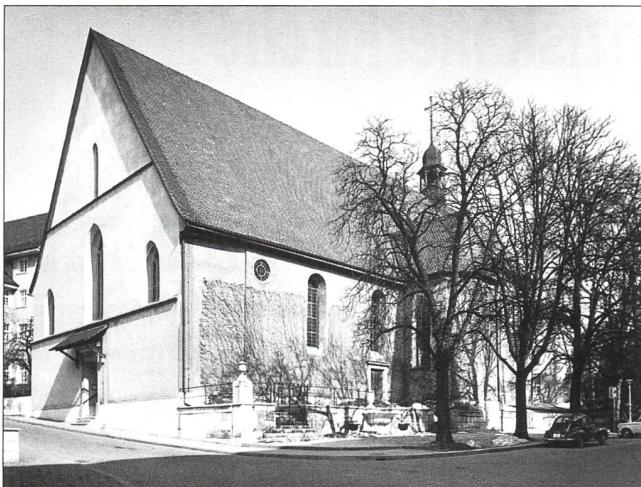
Abb. 2 Ehemalige Franziskanerkirche, Südseite, Zustand 1982.

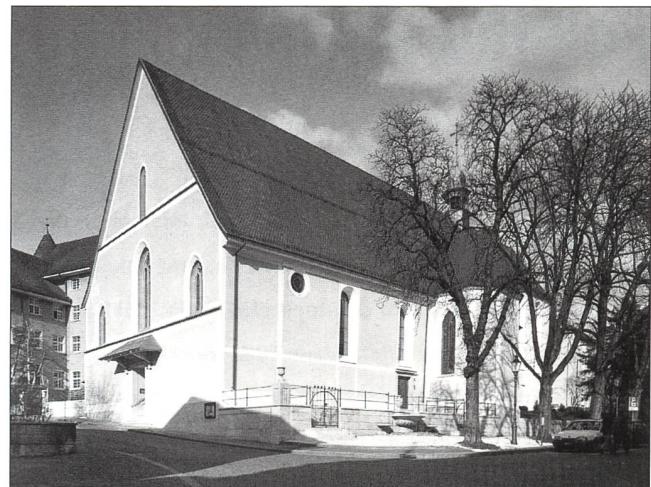
Abb. 3 Südseite, Zustand nach der Restaurierung 1994–1996.

Felder zu schaffen, in deren Zentrum sich das ebenfalls gerahmte Fenster befindet; die gotischen Fenster waren zu lang oder setzten zu hoch an. Die Lösung, die die klassizistischen Intentionen mit den vorhandenen mittelalterlichen Vorgaben verbindet, wurde zu einem neuen stilistischen Prinzip erhoben: Durch die Zusammenlegung der vertikalen und der horizontalen Bänderung mit den Fensterrahmungen entstanden abwechslungsweise Felder mit und ohne Fenster (Abb. 5). Ein ähnliches System war auch an der Südwand des Langhauses auszumachen (Abb. 3).

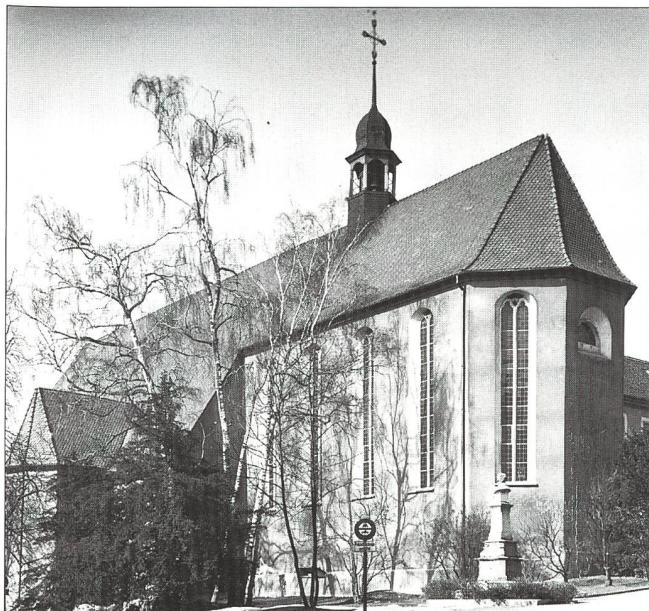
**Abb. 4** Chor, Zustand 1982.

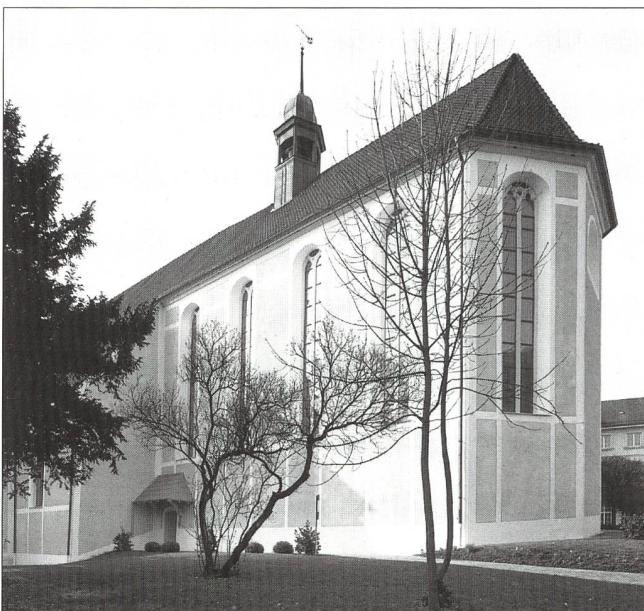
**Abb. 5** Chor, Zustand nach der Restaurierung 1994–1996.

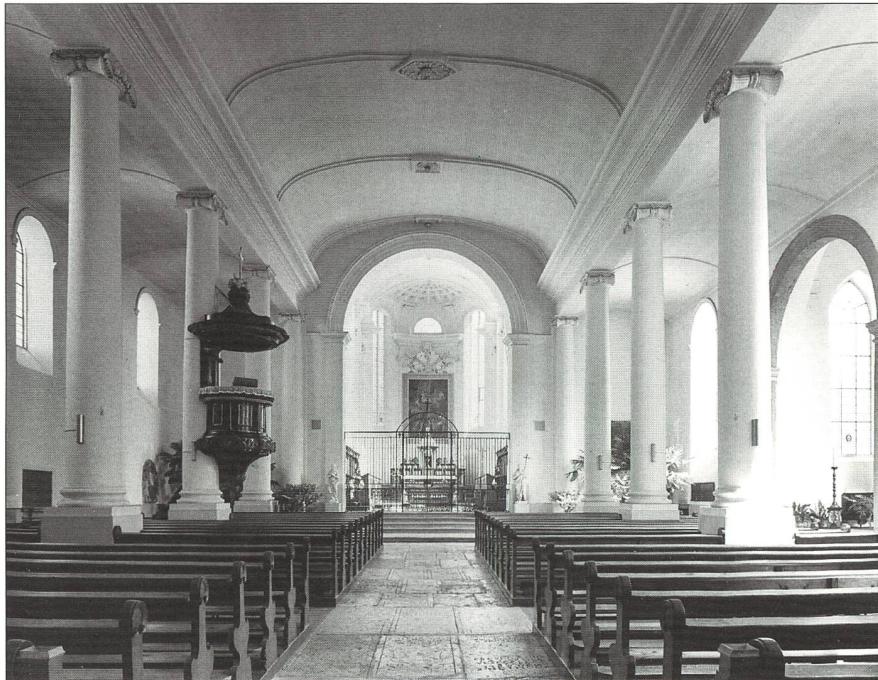
Abb. 7 Inneres gegen Osten, Zustand 1982.

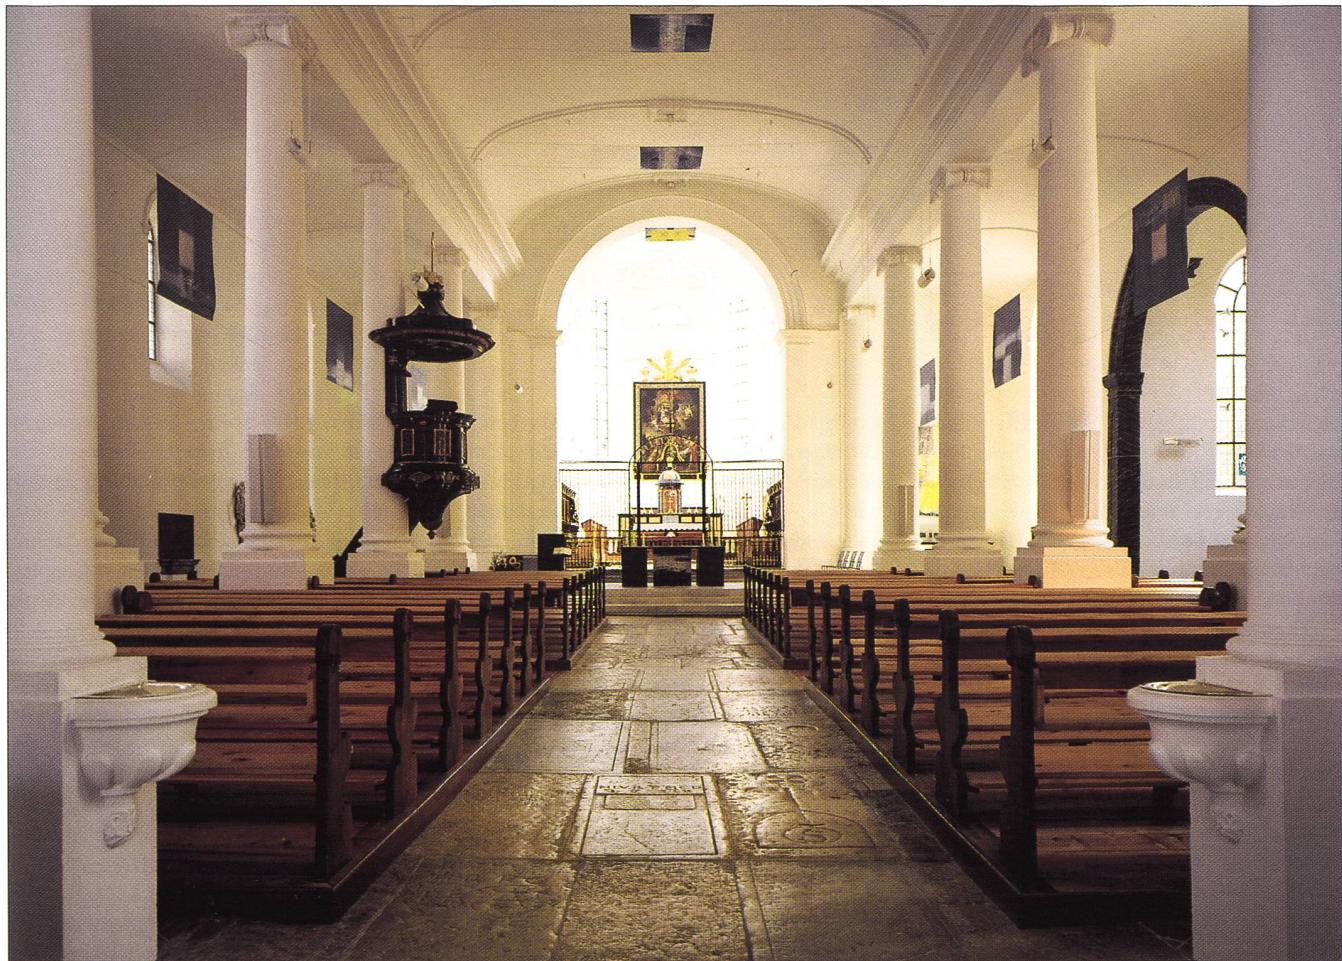
Abb. 8 Inneres, Blick gegen Osten, Zustand nach der Restaurierung 1994–1996.

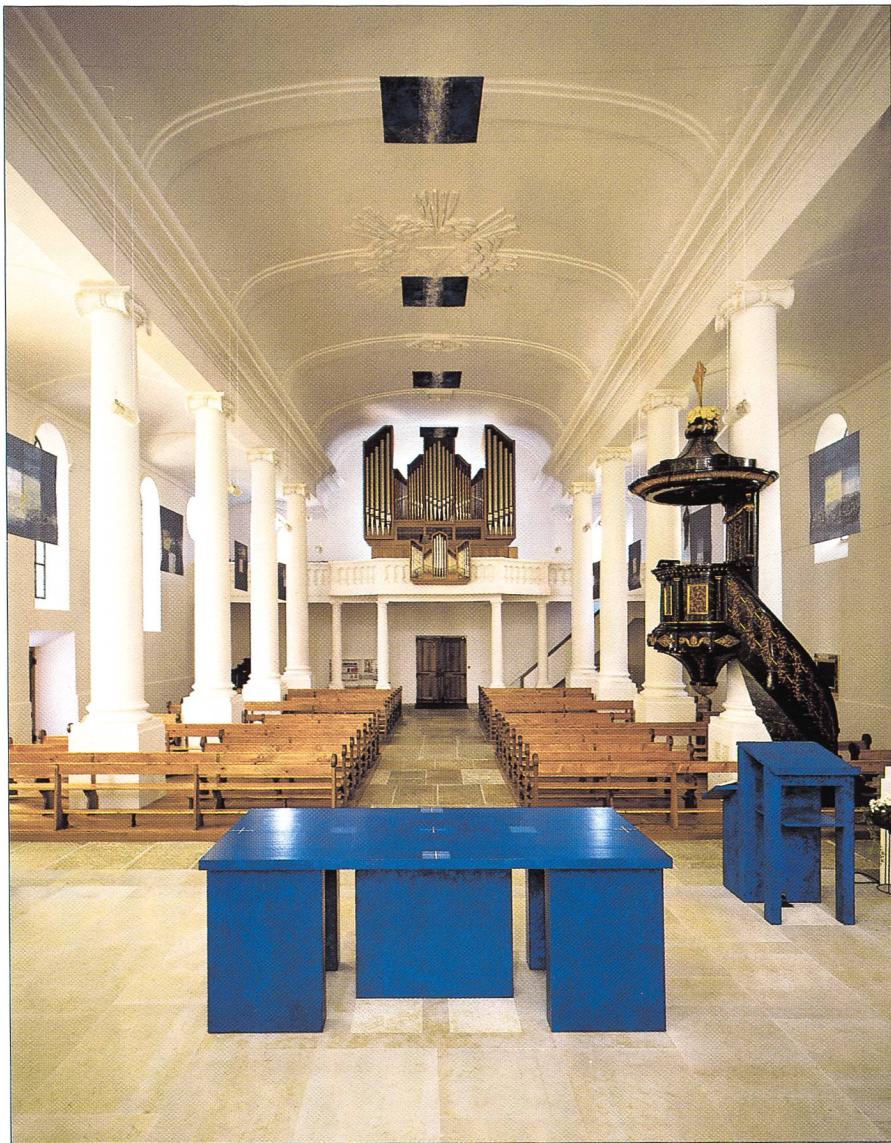
Abb. 9 Inneres, Zustand nach der Restaurierung 1994–1996, Blick gegen Westen mit neuem Altar.

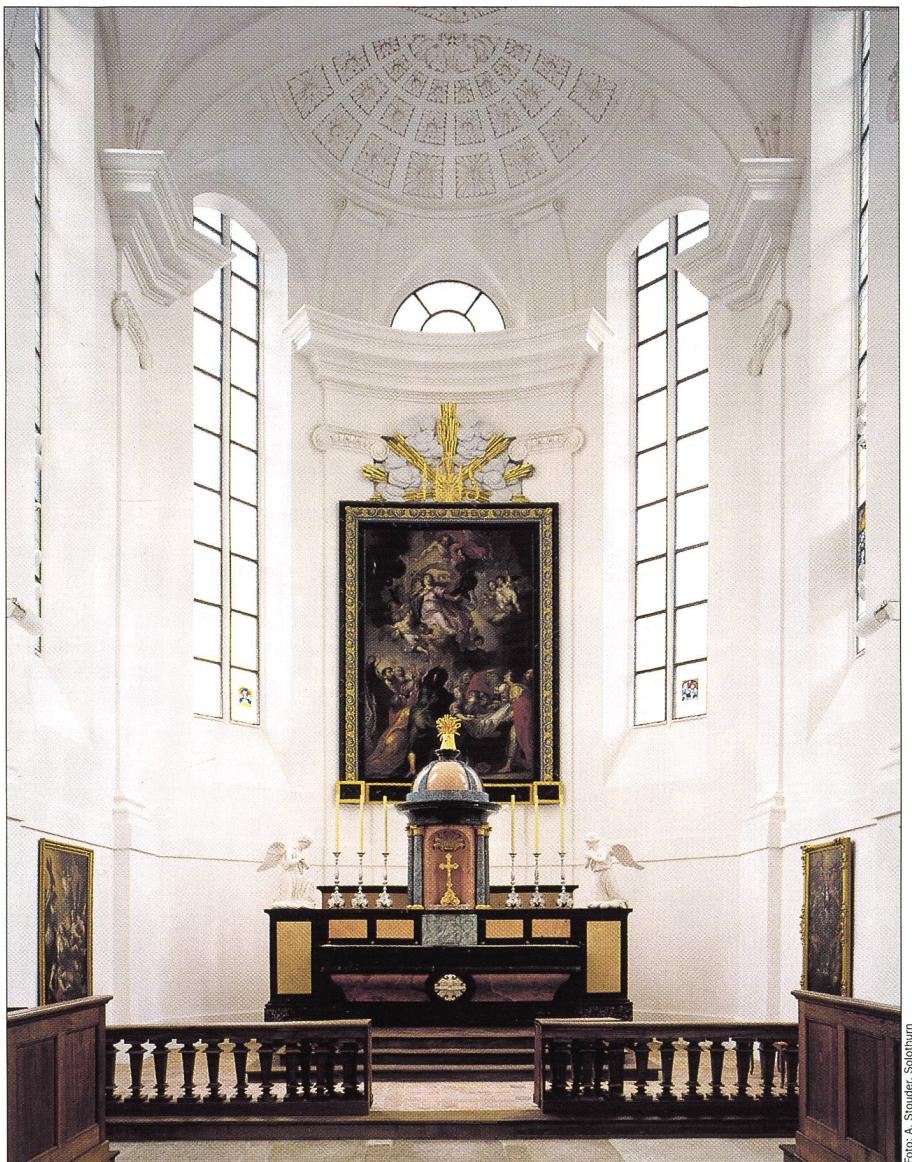
Abb. 10 Klassizistischer Hochaltar, Gebrüder Rust, 1824/25.

Der Hochaltar (Abb. 10), ein Werk der Gebrüder Rust von 1824/25, stellt eine klassizistische Nachahmung des Altares der St.-Ursen-Kathedrale dar. Es handelt sich um einen mehrfarbigen Stuckmarmoraltar mit einem kuppelüberwölbten Tabernakel. Auf den Flankenkonsole stehen zwei Engelsfiguren. Das an der Chorschlusswand angebrachte barocke Altarbild mit der Darstellung der Maria Himmelfahrt übernimmt die Funktion eines Retabels. Es stellt den einzigen erhaltenen Rest desjenigen Altares dar, den Ludwig XIV. im Jahre 1655 gestiftet hat. Das entsprechende Wappen ist anlässlich der Restaurierung des Bildes am unteren Bildrand zum Vorschein gekommen. Das Gemälde stellt Maria dar, die, auf Wolken sitzend und von Engeln umgeben, Christus entgegen schwebt. Auf der Erde bleiben vor dem leeren Sarg staunend die Apostel zurück. Das Bild ist eine seitenverkehrte Kopie nach Peter Paul Rubens' Gemälde für die Brüsseler Kirche Notre-Dame de la Chapelle (1618–1620). Der Stuckmarmor des Altars war vor der Restaurierung durchwegs hellgrau ausgebleicht. Zur Wiederherstellung des farbigen Gesamteindruckes zusammen mit dem Altargemälde wurde deshalb ein teilweises Zurückschleifen des Stuckmarmors in Kauf genommen. Zudem erhielt der Tabernakel wieder seine ursprüngliche Gestalt zurück. Die beiden neoklassizistischen Seitenaltäre im Osten des Langhauses wurden lediglich aufgefrischt.¹⁵

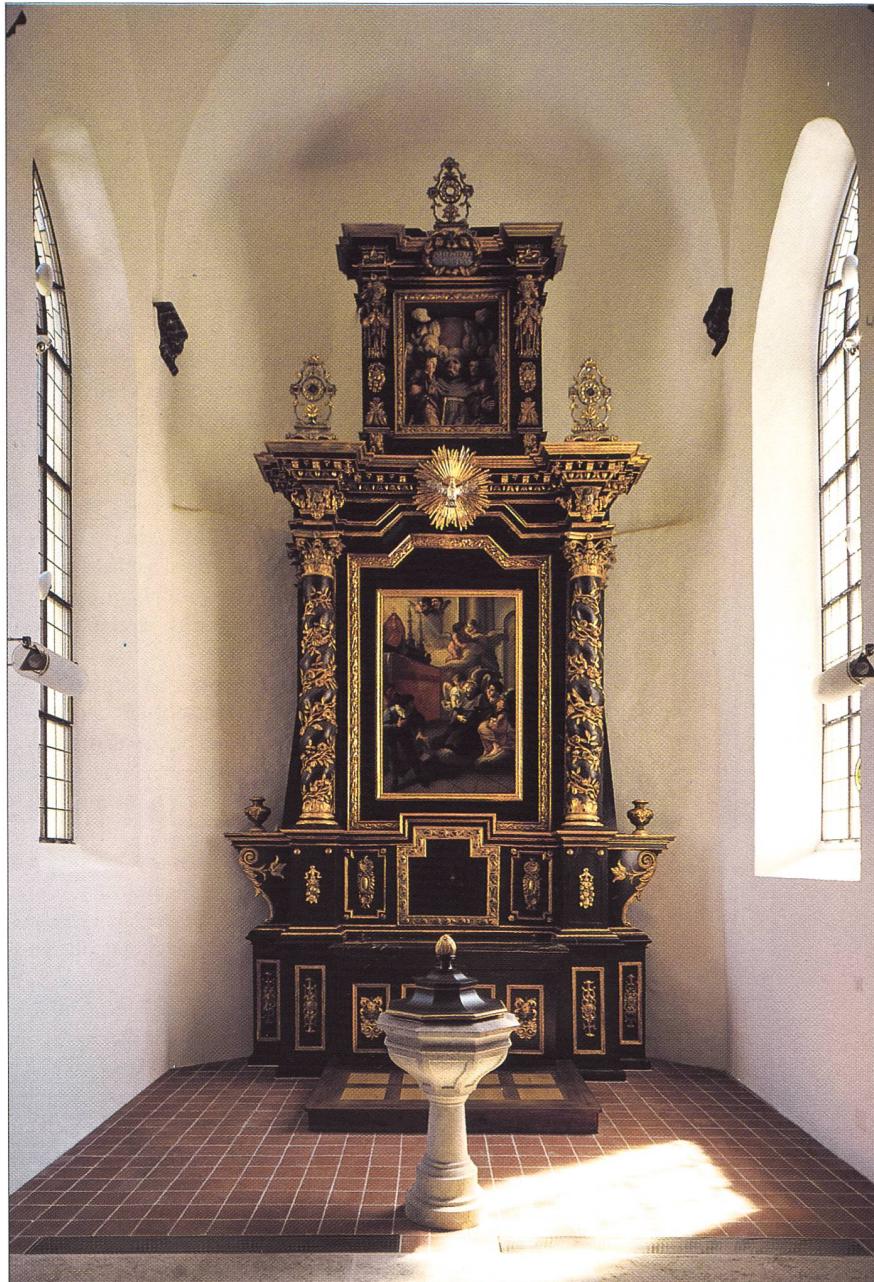
Abb. 11 Antoniusaltar von Hans Jost, 1661/62.

Der hochbarocke Altar der Antoniuskapelle (Abb. 11) stammt aus den Jahren 1661/62 von Schreinermeister Hans Jost. Der gesamte

Altar weist eine schwarze Marmorierung auf, die Profilstäbe und die Ornamente sind glanzvergoldet.¹⁶ Über dem Altartisch und dem einstigen Tabernakel erhebt sich das von gewundenen und umrankten Säulen flankierte Retabel. Dieses besass ursprünglich ein offenes, ausgemaltes Gehäuse (Abb. 13), in dem sich wohl eine Figurengruppe befand. Vermutlich zu Anfang des 19. Jahrhunderts¹⁷ verschwand dieses offene Gehäuse hinter einem Altarbild. Diese jüngere Situation wurde anlässlich der Restaurierung beibehalten; allerdings setzte man ein neues Bild ein, das den hl. Franziskus zeigt, der dem jungen Johannes von Capistrano erscheint.¹⁸ Der Retabelaufzatz ist ursprünglich und enthält ein kleines Holzrelief, das den von Engeln getragenen hl. Franziskus mit den Wundmalen Christi zeigt. Ursprünglich war der Antoniusaltar Teil einer Ausmalung, die die

¹⁶ Die teilweise ungeschickt überfasste Marmorierung wurde restauriert und die abhanden gekommenen

Profilstäbe ersetzt. Nachgewiesene, farbige Fassungen von Teilen der ornamental Gehänge wurden wiederhergestellt.

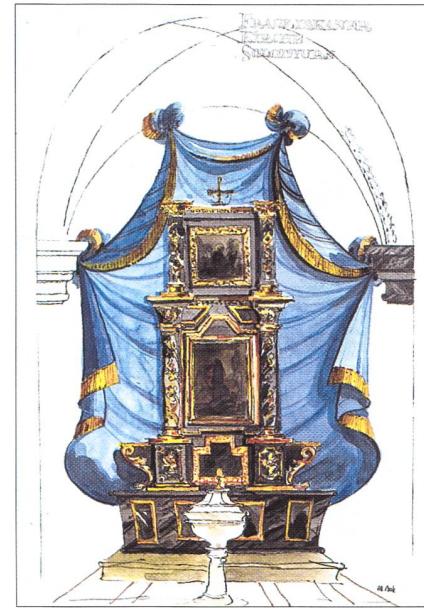
Abb. 12 Antoniuskapelle, Rekonstruktionsversuch der ursprünglichen Ausmalung, Mila Bukaček, Restaurierungsatelier Willy Arn, Lyss.

ganze Kapelle miteinbezog (Abb. 12). Hinter dem Altar durch spannte sich ein auf die Wand aufgemalter blauer Vorhang mit Baldachin und Goldbordüren.¹⁹ Zudem war auf den Graten und im Scheitel des Gewölbes sowie um die Fensterlaibungen eine Grisaille-Begleitmalerei (Eichenlaub) auszumachen.²⁰ Der fragmentarische Befund nach der Freilegung der Malereien erlaubte es nicht, diese wiederherzustellen, ohne dass grosse Teile davon neu erfunden werden wären. Auf eine weitgehend nachempfundene Ausmalung der Kapelle wurde deshalb verzichtet. Die Verantwortlichen nahmen sich einzig die Freiheit heraus, den vor der Restaurierung steinsichtigen Bogen über dem Kapelleneingang zu marmorieren, um den Altar besser in die Architektur einzubinden.²¹ Die an einer Säule der nördlichen Kolonnade angebrachte klassizistische Rundkanzel

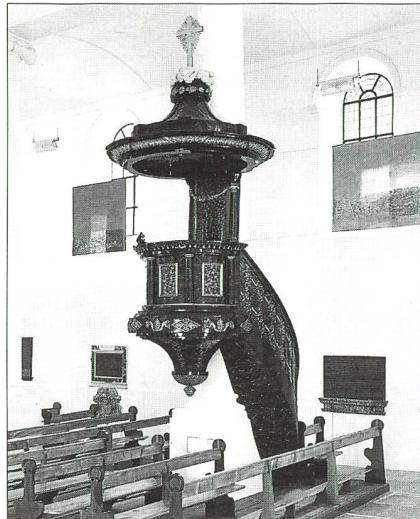
Abb. 14 Kanzel, Urs Joseph Sesseli, 1840.

(Abb. 14) von 1840 mit Schaldeckel und rückwärtigem Treppenaufgang stammt von Urs Joseph Sesseli. Die mehrfarbig marmorierte, lackierte und mit vergoldeten Architektur- und Schmuckelementen versehene Holzkonstruktion musste nur gereinigt und konserviert werden. Eine eigentliche Restaurierung mit der Wiederherstellung der einstigen Vergoldung drängte sich hingegen beim Chorgitter (Abb. 15) auf.

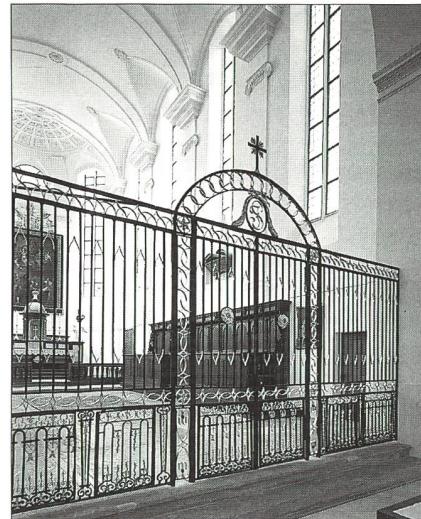
Abb. 15 Chorgitter, 1824/25 mit Verwendung älterer Teile.

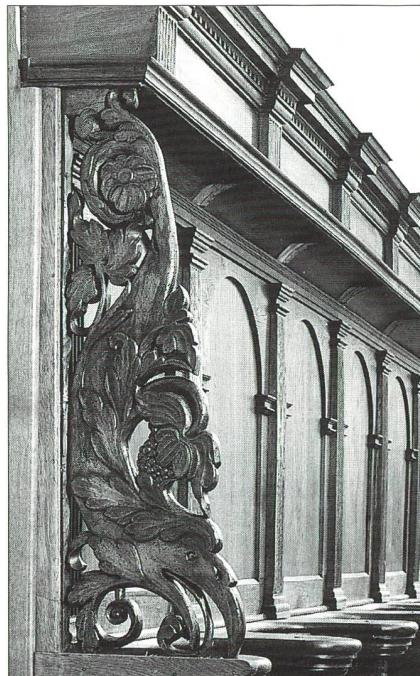
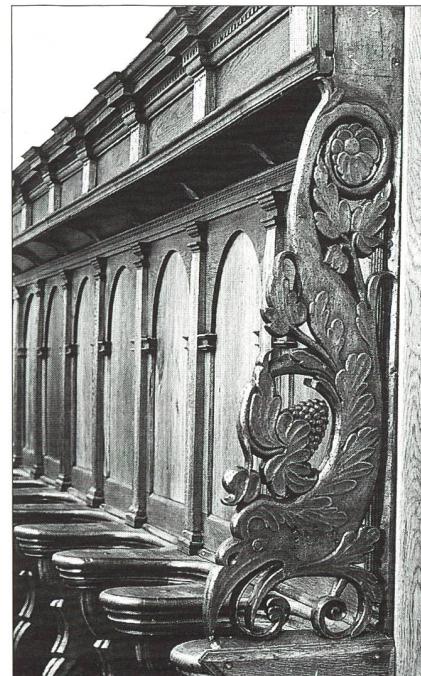
Abb. 16/17 Chorgestühl, seitliche Wangen, Sebastian Tremp, 1576–1580.

Das zweiteilige Chorgestühl (Abb. 16 und 17) aus Eichenholz, 1576–1580 vom Bildhauer Sebastian Tremp ausgeführt, war eine Stiftung der damals vornehmsten Bürger Solothurns. Es handelte sich nicht um eine Neuschöpfung, sondern um ein Anpassung des bestehenden gotischen Chorgestühls an die Formen der Renaissancezeit. Vom Werk Tremps sind noch die Rückwand und die geschnitzten seitlichen Wangen erhalten, nachdem das gesamte Chorgestühl zwischen 1823 und 1825 versetzt und stark vereinfacht worden ist.

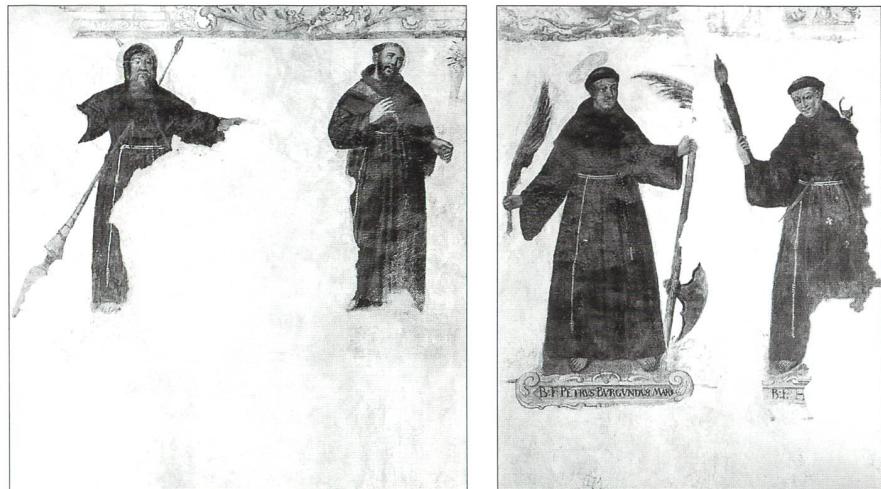
Abb. 18/19 Freigelegte Wandmalereifragmente im Bereich der Empore mit Ausschnitten aus Zyklen mit Franziskanerheiligen. Moritz Dorner und ein namentlich nicht bekannter «Burgunder Maler», 17. Jahrhundert.

Im Bereich der Empore sind beidseitig des Mittelschiffes je zwei Felder der *Wandmalereien* (Abb. 18 und 19) aus dem 17. Jahrhundert freigelegt worden. Sie stammen von Moritz Dorner und einem namentlich nicht bekannten «Burgunder Maler». Erkennbar ist je ein Ausschnitt aus einem Zyklus mit Franziskanerheiligen. Die Figuren der beiden freigelegten Felder weisen mehrere Übermalungen auf; insbesondere wurden die Attribute später verändert.

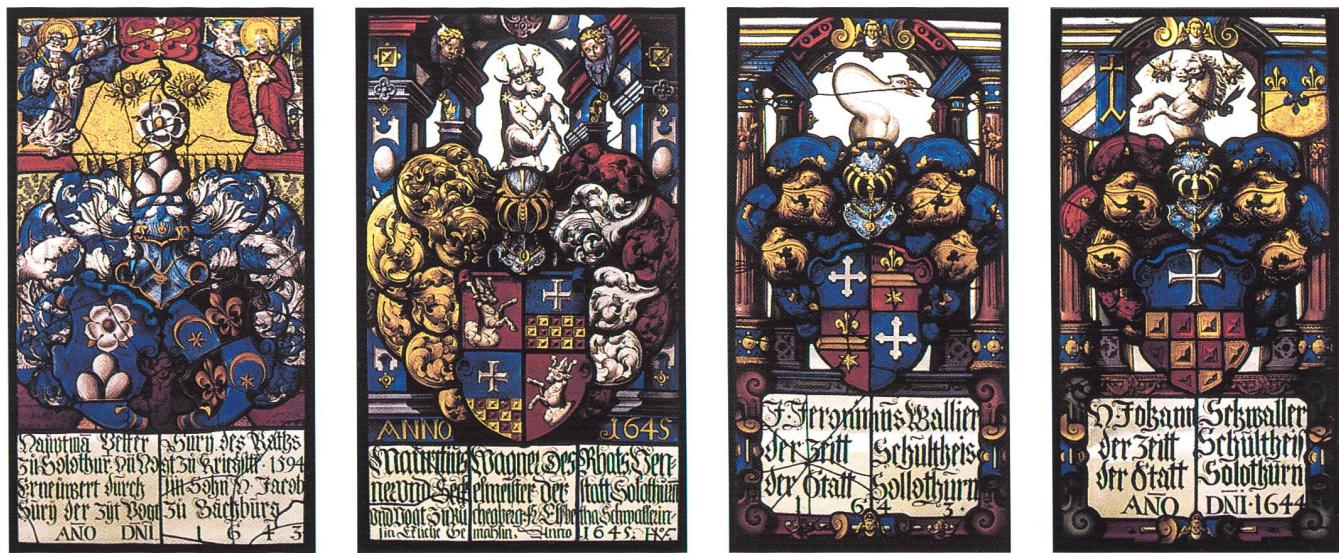
Abb. 20–23 Wappenscheiben im Chor. Von links nach rechts: Sury von 1594/1643. Wagner von 1645. Wallier von 1643. Schwaller von 1644.

Besondere Erwähnung verdienen im weiteren vier *Wappenscheiben*, die anlässlich der Restaurierung wieder in die Franziskanerkirche zurückgeführt werden konnten (Abb. 20–23). Zum einen handelt es sich um die Allianz-Wappenscheibe von Peter Sury und Barbara Conrad, seiner zweiten Frau, gestiftet 1594, «erneuert»²² 1643 im Auftrag des Sohnes Jacob, und die Wappenscheibe des Mauritius Wagner, gestiftet 1645, signiert vom Glasmaler Hans Ulrich Fisch.²³ Zum anderen gehören die beiden Wappenscheiben der Schultheissen Hieronimus Wallier (1643) und Johann Schwaller (1644) dazu.²⁴ Laut Stefan Trümpler sind die Glasgemälde von sehr schöner Qualität. Ihrer Größe wegen – das Format ist selten und bemerkenswert – sind sie wohl auf Weitansicht angelegt und nicht so kleinmeisterlich dicht wie andere Erzeugnisse ihrer Zeit. Sie zeigen die ganze Bandbreite der ausgereiften Glasmalere 技术, mit Überfangausschliffen sowie rückseitigen Emailaufträgen und Modellierungen. Die beiden Wappenscheiben Peter Sury/Barbara Conrad und Mauritius Wagner konnten von der christkatholischen Kirche angekauft werden, diejenigen von Hieronimus Wallier und Johann Schwaller stellte ihr

der Kanton als Dauerleihgabe zur Verfügung. Damit befinden sich die vier Wappenscheiben wieder an ihrem angestammten Platz im Chor der Franziskanerkirche.²⁵

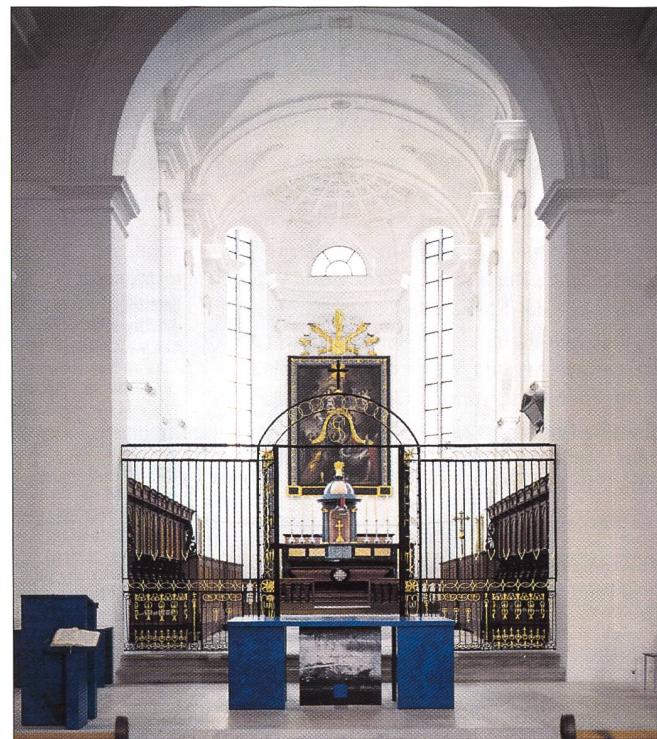
Abb. 24 Neue liturgische Ausstattung «*cantus firmus*», Altar und Ambo. Adelheid Hanselmann und Jörg Mollet, 1997.

Der neu gestaltete Altarraum vor dem Chorgitter (Abb. 24) wird architektonisch durch ein Podest markiert, das sich in Form und Material deutlich vom historischen Bestand abhebt.²⁸ Unterstrichen wird diese Trennung noch durch ein zwischen dem historischen und dem neuen Bestand eingefügtes Metallband. Zentrum der Altarraumausstattung bildet der in einem tiefen, leuchtenden Blau gehaltene Altar. In der gleichen Farbe erscheinen auch der Ambo, die Kredenz und die Sedilien. Vom Altarraum her greift der Grundton des Blau mittels zwölf zwischen die Säulen

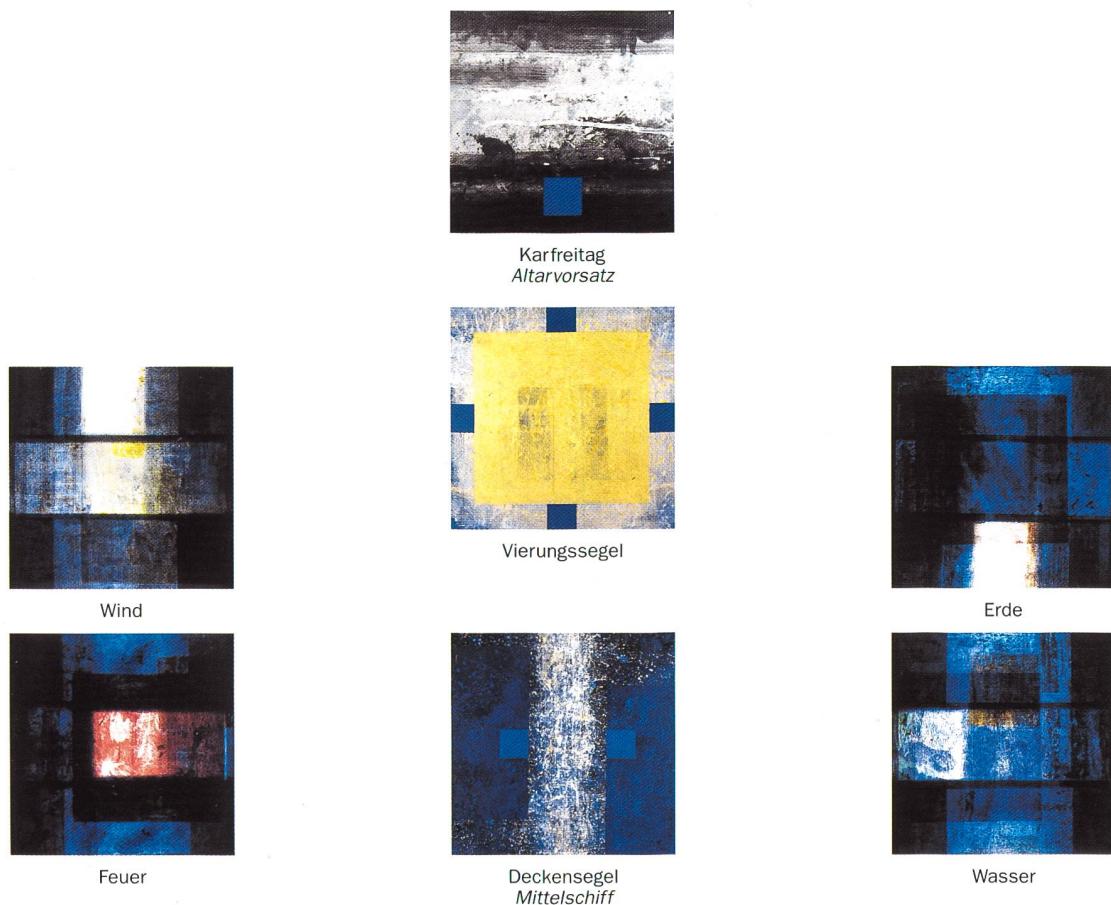
Abb. 25 Lichtmembrane der neuen Ausstattung von Jörg Mollet.

len und über das Mittelschiff gespannte, quadratische «Segel» oder Membrane in das ganze Schiff hinein (Abb. 25). Diese lichtdurchlässigen Membrane bestehen aus zwei bis drei Schichten bemaltem, aufeinandergeklebtem japanischem Shoji-Papier,²⁹ so dass sich ihr farbiges Erscheinungsbild je nach Lichteinfall immer wieder verändert.
