# Trimbach, christkatholische Kreuzkirche

Stefan Blank

**Die Trimbacher Kreuzkirche war in ihrer Zeit ein recht moderner und fortschrittlich konzipierter Bau im Heimatstil. Insbesondere der Innenraum mit seiner qualitätvollen und gut erhaltenen Farbgebung stellt eines der bedeutendsten Bei-**

**spiele eines sogenannten «Farbenraumes» in der Schweiz dar. 1996 konnte eine seit längerer Zeit geplante, nach denkmalpflegerischen Gesichtspunkten ausgeführte Restaurierung abgeschlossen werden.**

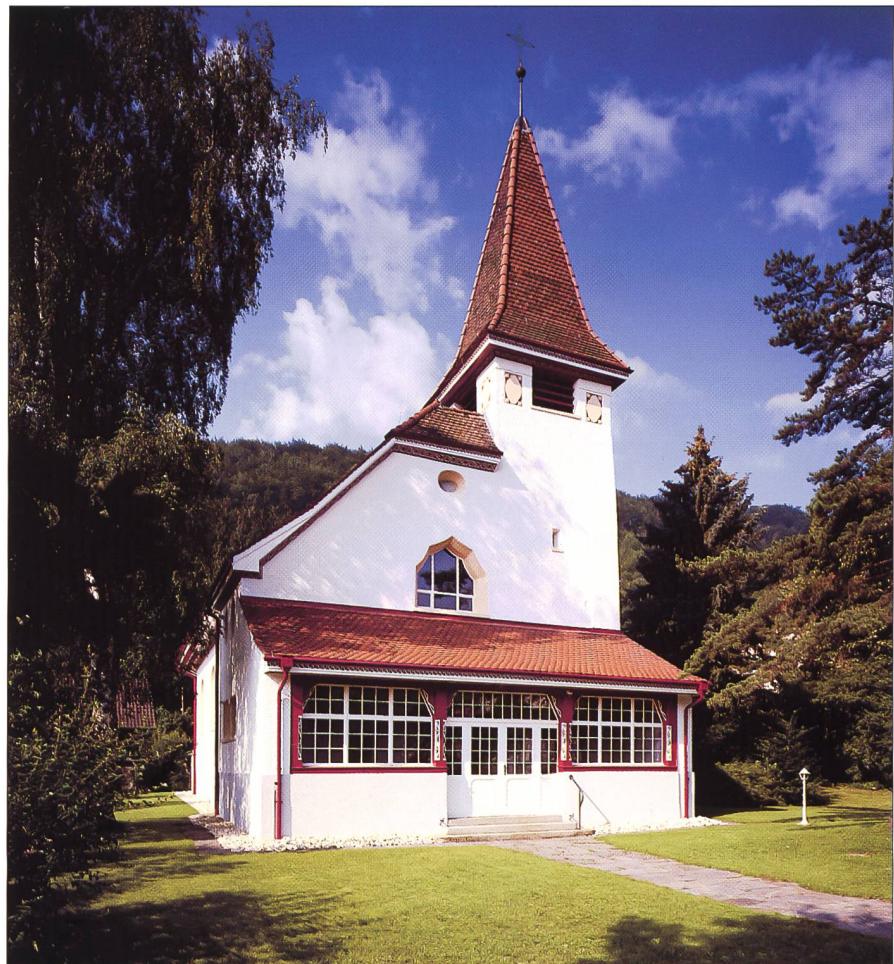
Der architektonisch schlichte Außenbau weist eine zurückhaltende Farbigkeit auf, die auf dem Kontrast des weissen Kieselwurverputzes mit den roten Dächern basiert (Abb. 2). Markante Akzente setzen die satt-

**Abb. 2** Ansicht von Osten, Hauptfassade.

Am Außenbau beschränkten sich die Massnahmen im wesentlichen darauf, den noch originalen Kieselwurfverputz zu flicken und mit einem neuen Anstrich zu versehen sowie die geometrischen Ornamente unter dem Dach, am Turm und an der Vorhalle aufgrund des vorhandenen Bestandes neu zu malen (Abb. 2)<sup>4</sup>.

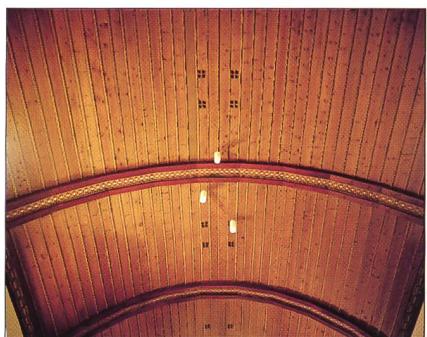
Im Inneren sind die erhaltenen originalen Wandmalereien von Übermalungen und Verschmutzungen befreit und die Fehlstellen anschliessend in der originalen Maltechnik einretouchiert worden. Steinsichtige Bauteile erfuhren eine Reinigung. Auf eine Wiederherstellung der ursprünglich gelben Farbgebung der Wände wurde verzichtet. An der Altarwand wurde ein jüngerer, grauer Anstrich, der vier zurückliegende Putzfelder mit Dekorationen überdeckte, entfernt, so dass die ursprüngliche Gestaltung wieder zum Vorschein kam. Aufschlussreich gestaltete sich die Untersuchung des Holzwerks der Decke, der Sitzbänke und der Brusttäfer, stellte sich doch die Frage nach der in der «Schweizerischen Baukunst» beschriebenen «blauen Grundstimmung»<sup>5</sup>. Am Holzgewölbe konnten nicht die geringsten Spuren einer einstigen blauen Bemalung ausgemacht werden. Es ist deshalb kaum anzunehmen, dass die Decke einmal blau gestrichen war (Abb. 9). Es ist vielmehr davon auszugehen, dass die heutige Situation der originalen ent-

Abb. 9 Holzdecke im Kirchenschiff

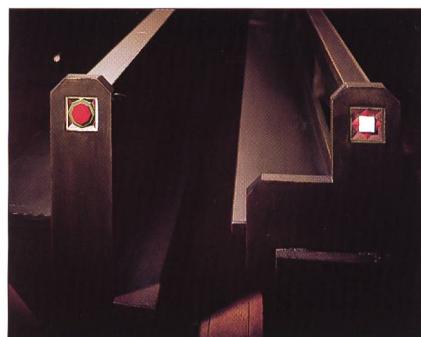
spricht. Auch war an den Bänken keine blaue Farbe auszumachen (Abb. 10), einzig am Brusttäfer, an dem nichts verändert wurde, konnten unter dem heutigen Grün wenige intensiv blaue Farbspuren nachgewiesen werden. Es ist möglich, dass Täfer und Sitzbänke ursprünglich in einem blauen Ton gefasst waren, später jedoch abgelaugt und dunkelgrün gestrichen wurden. Auf eine Rückführung in den blauen Zustand wurde aufgrund dieses nicht aussagekräftigen Befundes verzichtet, trotz der Beschreibung in der «Schweizerischen Baukunst». Die Farbe des Brusttäfers blieb erhalten, diejenige der Bänke musste jedoch erneuert werden. Das Holzwerk des Gewölbes wurde lediglich gereinigt.

Abb. 10 Detail der Sitzbänke
