Zeitschrift: Archäologie und Denkmalpflege im Kanton Solothurn

# Trimbach, christkatholische Kreuzkirche

Stefan Blank

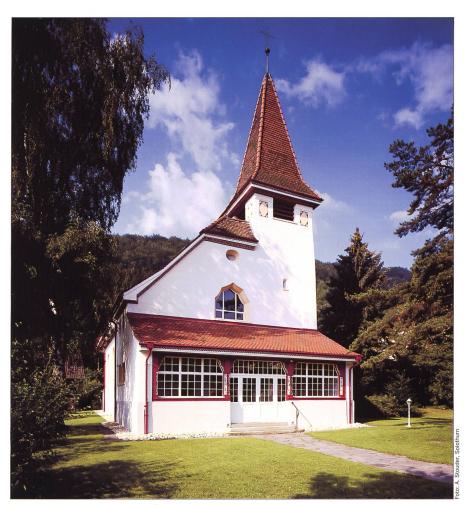
Abb. 2 Ansicht von Osten, Hauptfassade.

Der architektonisch schlichte Aussenbau weist eine zurückhaltende Farbigkeit auf, die auf dem Kontrast des weissen Kieselwurfverputzes mit den roten Dächern basiert (Abb. 2). Markante Akzente setzen die satt-

Am Aussenbau beschränkten sich die Massnahmen im wesentlichen darauf, den noch originalen Kieselwurfverputz zu flicken und mit einem neuen Anstrich zu versehen sowie die geometrischen Ornamente unter dem Dach, am Turm und an der Vorhalle aufgrund des vorhandenen Bestandes neu zu malen (Abb. 2)<sup>4</sup>.

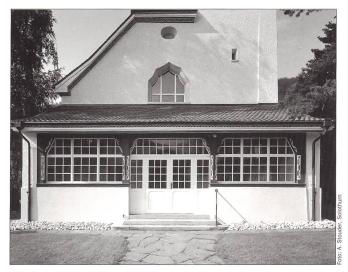
Abb. 4 Aussenansicht der Vorhalle.

roten («heimatschutzroten») Dachgesimse und die Fensterpfosten der Vorhalle mit aufschablonierten geometrischen Mustern in Schwarz und Weiss (Abb.4) sowie die Fensterlaibungen und Ornamentfelder am Turm, deren gelbliche Farbgebung den für die Türeinfassungen verwendeten Klingenmünster Sandstein nachahmen.
