Zeitschrift: Archäologie und Denkmalpflege im Kanton Solothurn
Herausgeber: Amt für Denkmalpflege und Archäologie des Kantons Solothurn
Band: 2 (1997)

Rubrik: Denkmalpflege : Restaurierungen und Bauuntersuchungen

Restaurierungen und Bauuntersuchungen

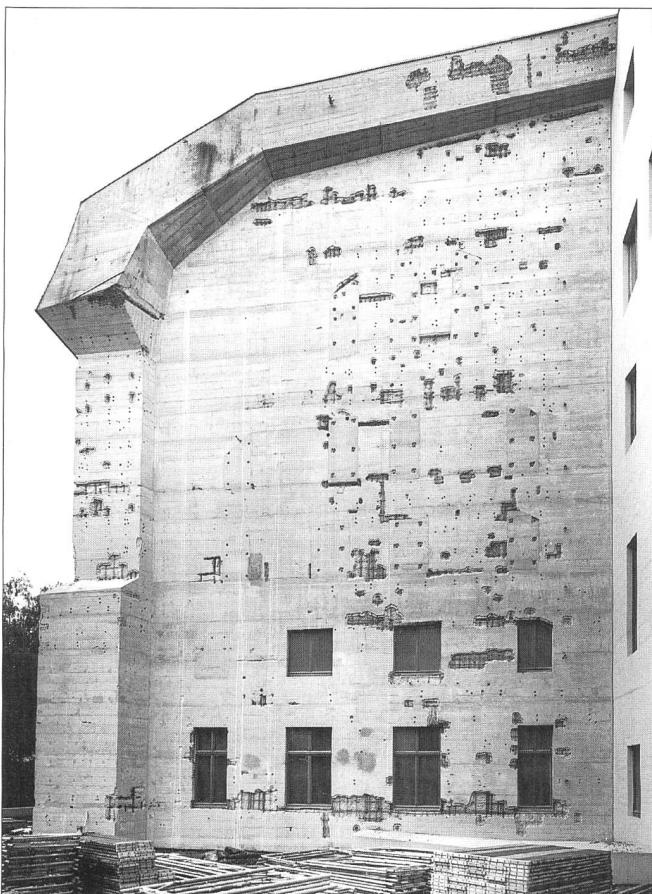
Abb. 1 Dornach, Goetheanum, Nordfassade Bühnentrakt unmittelbar vor der Betonsanierung mit abgespitzten, schadhaften Stellen.

die statische Funktion der Armierung wäre bei dieser Lösung auf die Dauer nicht gewährleistet gewesen. Demzufolge konzentrierte man sich auf die Methode der Vorbetonierung, wie sie bereits bei der St.-Antonius-Kirche in Basel angewendet worden war. Bei diesem Verfahren wird die gesamte bereits karbonatisierte Betonoberfläche der Fassade von etwa 4 cm Tiefe abgetragen, das Eisen entrostet und verstärkt und anschliessend eine neue, etwa 6 cm dicke Betonschicht vorbetoniert. Diese Vorbetonierung erfolgt mit Hilfe einer neuen Schalung, die das Oberflächenbild des ursprünglichen Sichtbetons wiederherstellt. Mit dieser Methode ist nun die Sanierung des östlichen Teils des Goetheanums abgeschlossen worden.

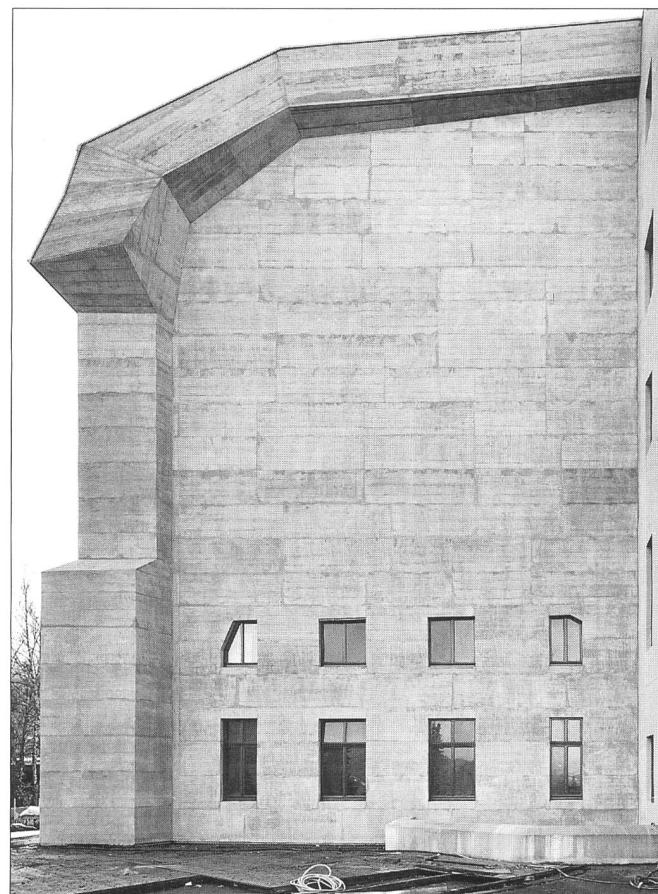
Abb. 2 Nordfassade Bühnentrakt nach der Betonsanierung.

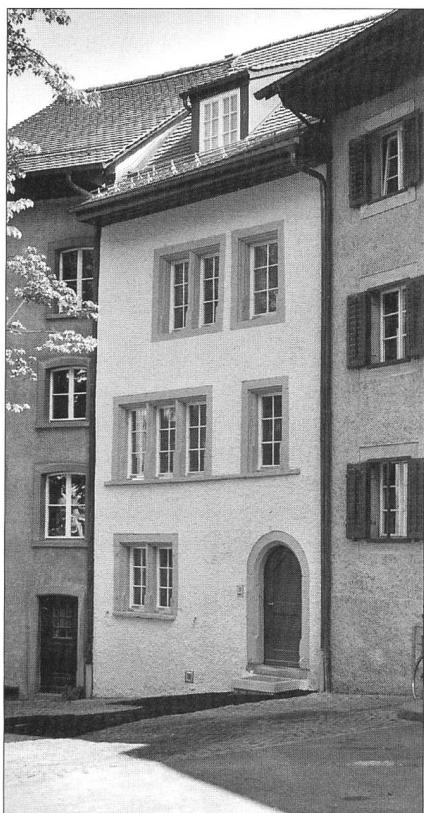
Abb. 1 Olten, Marktgasse 11. Zustand nach der Renovation, 1997.

Das bereits im «Bürgerhaus der Schweiz» 1928 gewürdigte Haus an der südlichen Stadtmauer stand in der jüngsten Zeit mehr als ein Jahrzehnt lang leer (Abb. 1). Die Hauseigentümer, Inhaber eines grössten regionalen Baugeschäfts, hatten 1982 ein Projekt erarbeitet, das neben einer Ausker-

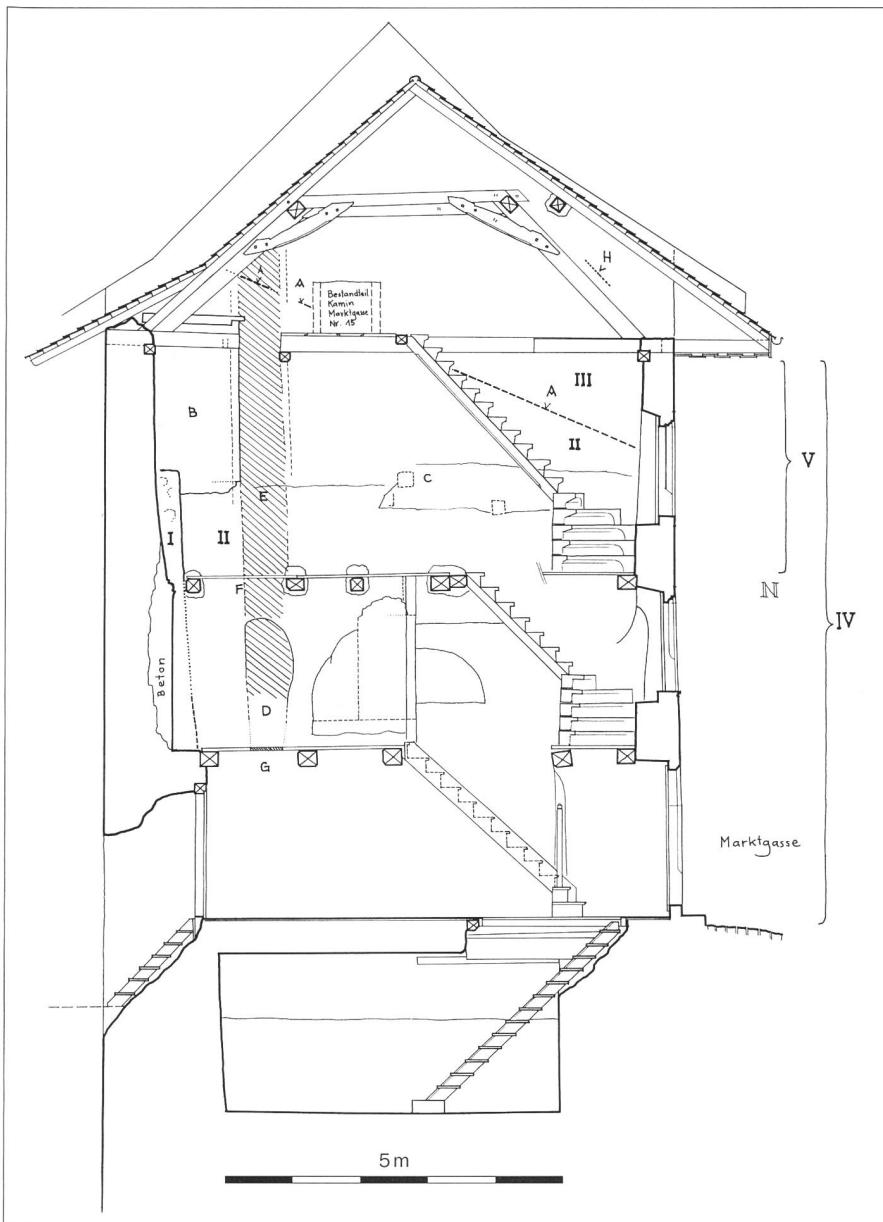
Abb. 2 Querschnitt, Blick nach Westen. Die Bauphasen mit römischen Ziffern bezeichnet. **A** Dachnegativ Vorgängerbau, **B** Aussparung ehemaliger Wehrgang Stadtmauer, **C** Balkennegativ, Funktion unbekannt (alte Geschosseinteilung II?), **D** Wandnische verputzt, Rest einer Kaminanlage, **E-G** Spuren eines früheren Kamins, **H** Sparrennegativ zum Dachstuhl von 1603

Bau eines zweigeschossigen Hauses mit flach geneigtem Pultdach (Abb. 2, A). Erhalten sind die beiden Brandmauern mit den deutlich ablesbaren Dachnegativen. Das Mauerwerk ist aus ausserordentlich kleinsteinigen Kieseln gegen eine nachträglich wieder entfernte Holzbretterschalung aufgeschichtet worden, die deutliche Negativabdrücke hinterlassen hat (Abb. 3). Die Brandmauern berücksichtigen den einstigen hölzernen Wehrgang, der stadtseitig hinter den Mauerzinnen durchlief (Abb. 4). Das Haus, von dem wir nicht wissen, welchem Zweck es gedient hat (Wohnhaus, Gewerbehaus oder Scheune?), fiel einem Brand zum Opfer; Stadtmauer und Brandmauern erlitten dabei Brandschäden, die in Form abgeplatzter und geröteter Steinköpfe deutlich erkennbar waren.

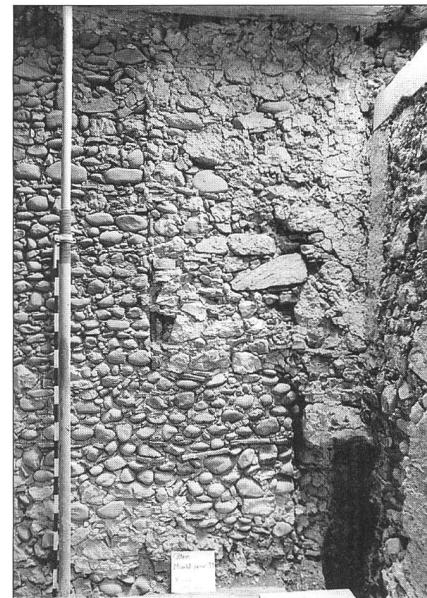
Abb. 4 2. Stock, Brandmauer Ost, die spätmittelalterliche Brandmauer berücksichtigt den später zugemauerten Durchgang des ehemaligen hölzernen Wehrgangs.

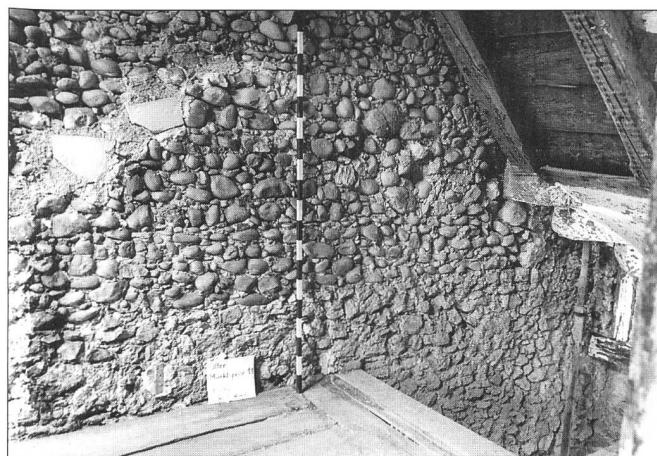
Abb. 3 2. Stock, Brandmauer West, spätmittelalterliches Mauerwerk aus kleinen Kieseln.

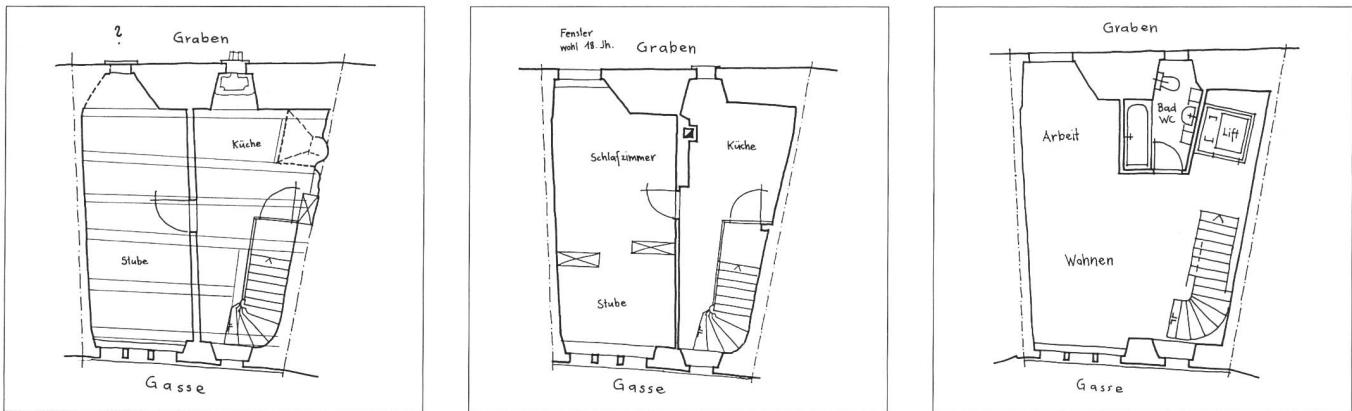
Abb. 5 Grundriss 1. Obergeschoss. Links: Zustand um 1603. Mitte: Zustand 1982. Rechts: Zustand nach dem Umbau von 1995 bis 1997.

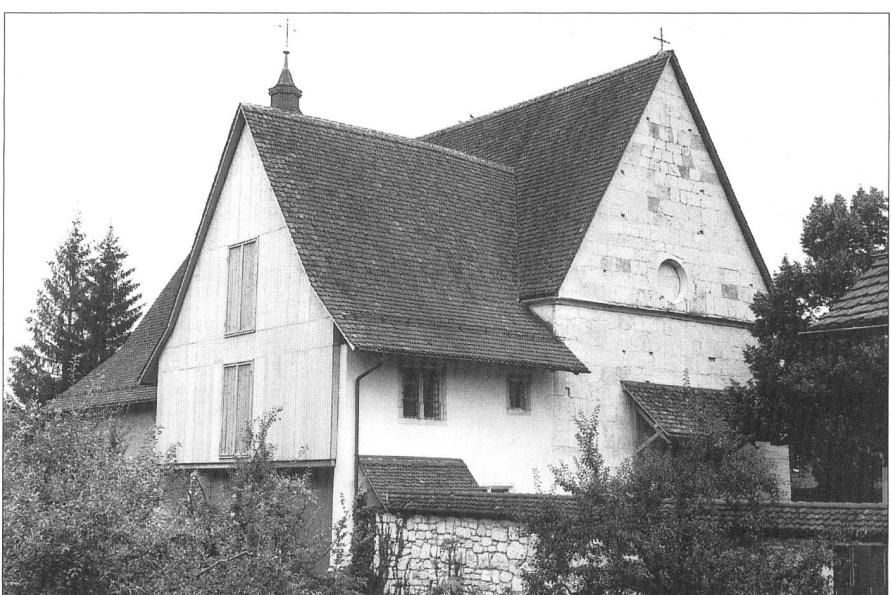
Abb. 1 Solothurn, ehem. Klosterkirche St. Joseph, Ansicht von Nordwesten. Links die neu verschaltete Giebelpartie.

Vom alten Kloster blieb nach den Abbrucharbeiten von 1964/65 als letzter Rest nur der südliche Kreuzgangarm der Kirche entlang und ein Abschnitt des Konventbaus mit der ehemaligen Klosterpforte stehen (Abb. 11). Dessen Nordgiebel war mit einer provisorischen Bretterverschalung verschlossen. Um den Bestand der noch erhaltenen Bauteile zu sichern, wurde der Giebel nun mit einer neuen, isolierten Verschalung versehen. Dabei nutzte man die Gelegenheit, um im ersten Obergeschoss im Bereich des alten Korridors zum Zellentrakt und darüber im Estrich größere Tore einzubauen. Sie werden die spätere Nutzung dieses Gebäudeteils erleichtern.

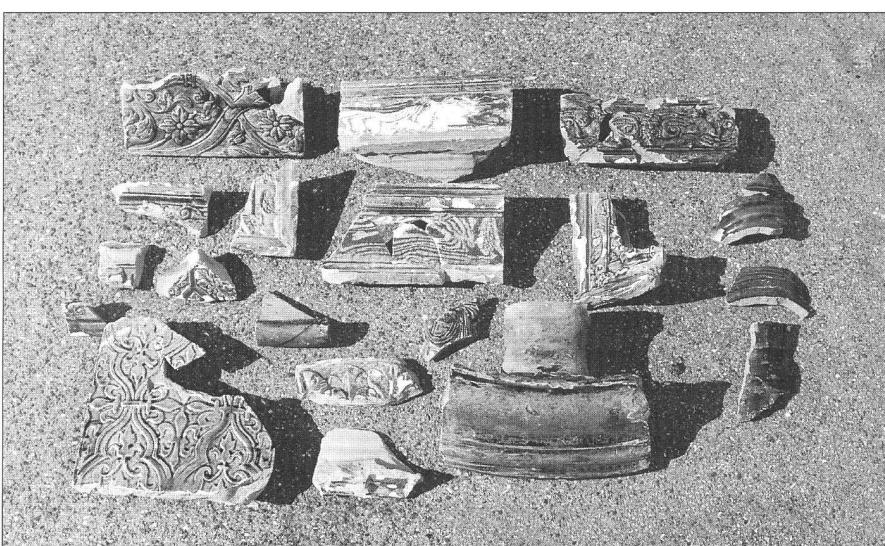
Abb. 6 Reste eines Renaissanceofens aus der Planie im Schiff.

Der ältere Kachelkomplex stammt aus einer Planie, die im Schiff zur Bauzeit der Kirche eingebracht wurde. Wir fanden sie beim Anlegen eines kleinen Sondierschnittes ganz vorne im südlichen Bankfeld. Es handelt sich um reich ornamentierte, reliefierte und grün glasierte Kacheln eines Renaissanceofens (Abb. 6). Sie lagen in der Bauschuttplanie neben Ziegeln, Backsteinen und Abbruchmörtel. Der Bauschutt kann von einem früheren privaten Gebäude stammen, das entweder an der Stelle des Klosters oder in unmittelbarer Nähe stand.

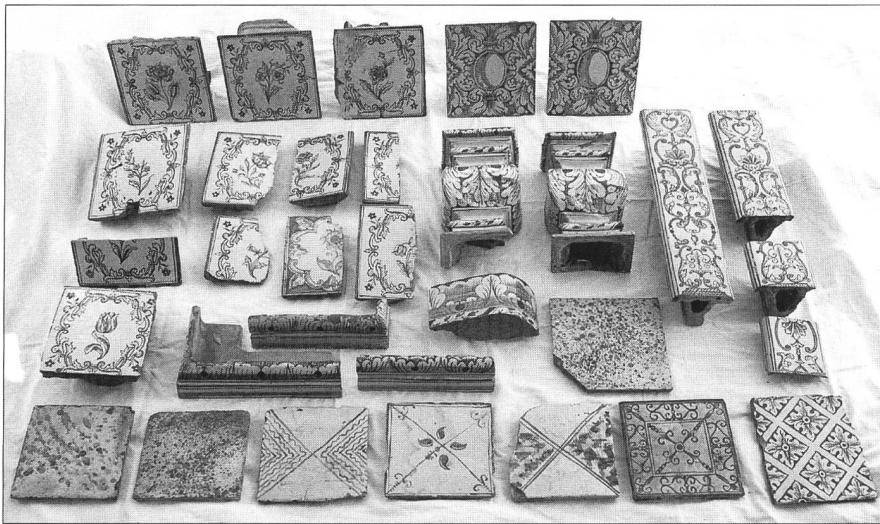
Abb. 7 Die blau-weiss dekorierten Kacheln stammen von verschiedenen Öfen, die einst im Kloster standen.

Der jüngere Kachelkomplex stammt von Öfen, mit denen Räume im alten Kloster beheizt wurden. Diese Öfen sind vor dem Klosterabbruch 1963 zum Teil fotografiert worden. Die teils stark beschädigten Füllkacheln besitzen flache Blätter und sind alle blau auf weiß dekorativ bemalt. Als Sujets finden sich Nelken, Tulpen, Rosen und andere zum Teil phantastische Blumen, die von einem Rahmenwerk umfasst sind, das stilistisch an späte Rokokoformen erinnert. Einzelne Fries-, Lisenen- und Gesimskacheln sowie eine Palette von Abdeckplatten und zwei balusterförmigen Füßen stammen mit Sicherheit aus einer der bekannten Hafnereien der Familie Wysswald (Abb. 7).

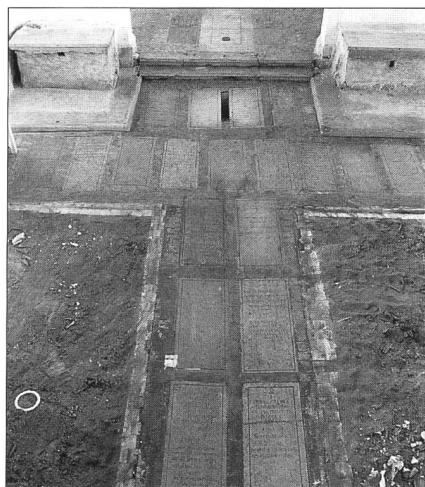
Abb. 8 Blick ins Schiff, kurz vor dem Einbau des Bretterbodens.

Im Schiff und im Chor der Kirche sind die Böden teilweise mit Grabplatten belegt (Abb. 8). Im Schiff sind zahlreiche Klosterschwestern bestattet, und im Chor liegen unter den grösseren und geschmückten Platten die Gräber von Visitatoren, Gönern und Oberinnen (Abb. 9). Durch die Bestattungen ist der Boden stellenweise uneben geworden. Da die Kirche künftig vorwiegend profanen Zwecken dienen wird, sind im Schiff und im Chor unterlüftete Bretterböden verlegt worden. Damit sind die Grabplatten künftig geschützt (Abb. 10). Sie wurden vor dem Verlegen der Bretterböden fotografisch dokumentiert, transkribiert und sind Interessierten damit erschlossen.

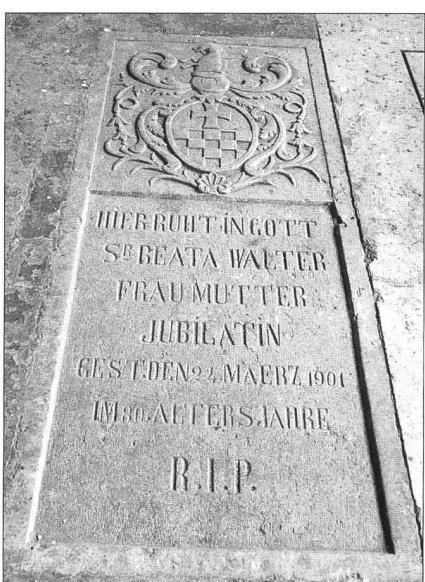
Abb. 9 Grabplatte im Chor, 1901 für die im 80. Lebensjahr verstorbene Frau Mutter Beata Walter umgearbeitet. Das Familienwappen der Schwaller zeugt von einer früheren Verwendung im 18. Jahrhundert.

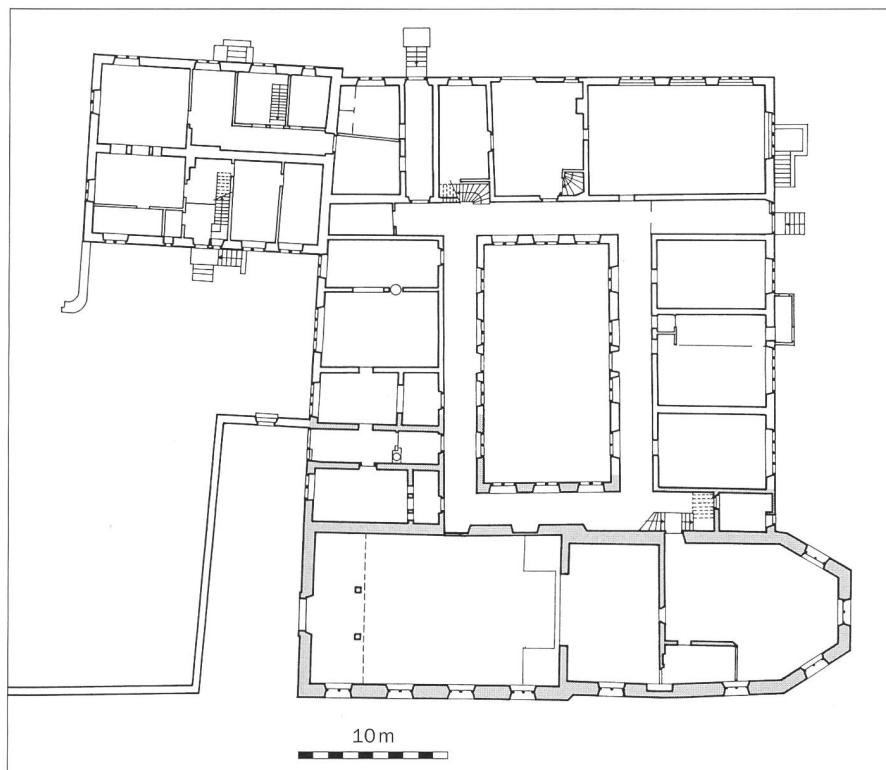
Abb. 11 Grundriss des ehemaligen Klosters St. Joseph. Grau gerastert die heute noch stehenden Reste.

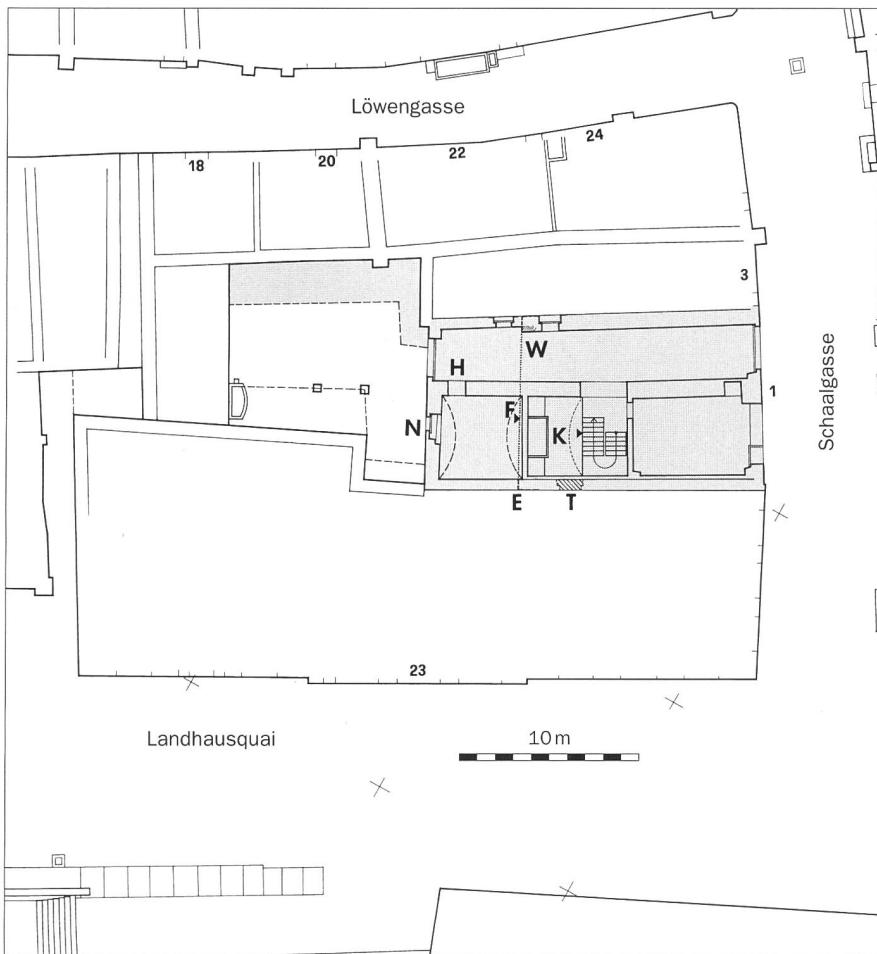
Abb. 3 Situationsplan der Liegenschaften zwischen Landhausquai, Schaalgasse und Löwengasse. Grau gerastert das Haus Schaalgasse 1 und die alte Verbindungslaube, wie sie im Katasterplan von 1870 eingezeichnet ist. **K** = Keller mit Backsteingewölbe in seiner Ausdehnung bis 1993. **W** = Wunde der alten Hoffassade, **E** = Südwestecke vor der hofseitigen Erweiterung des Hauses, **F** = alte Hoffassadenflucht, **T** = Kellertür, wahrscheinlich 1637/38 zugemauert, **N** = neuerer Kellerzugang, **H** = heutiger Zugang.

Die Quellen, die im historischen Grundbuch erfasst sind, deutlicher noch die Korrelationsliste, die sich damit erarbeiten liess, belegen, dass das Haus längere Zeit im Besitz der Familie Byss war. Zwei Scheunen an der Löwengasse, die heutigen Häuser Löwengasse 18 und 20, waren ursprünglich Bestandteil der Liegenschaft. Während die westliche Scheune schon 1640 an den damaligen Löwengärtner Urs Steiner veräussert wurde, blieb die östliche noch lange mit dem Wohnhaus verbunden. So zeigt noch der Katasterplan von 1870 eine Verbindungslaube zwischen den beiden Häusern Schaalgasse 1 und Löwengasse 20 (Abb. 3).

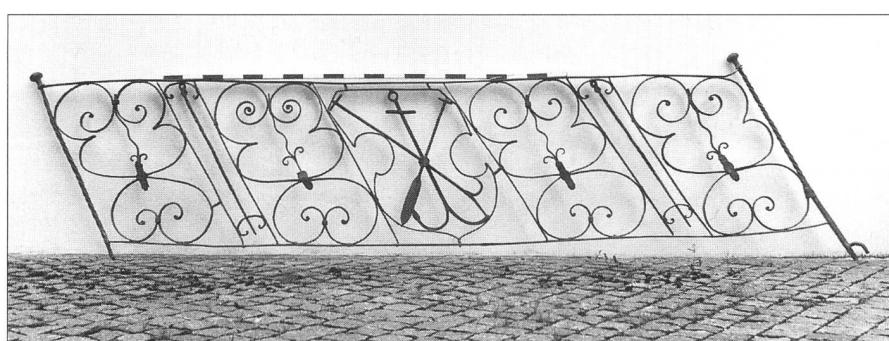
Abb. 1 Solothurn, Schaalgasse 2, Geländer zum längeren Treppenlauf, Gesamtansicht vor der Restaurierung. Im mittleren Sektor das Wappen der Schiffleutezunft.

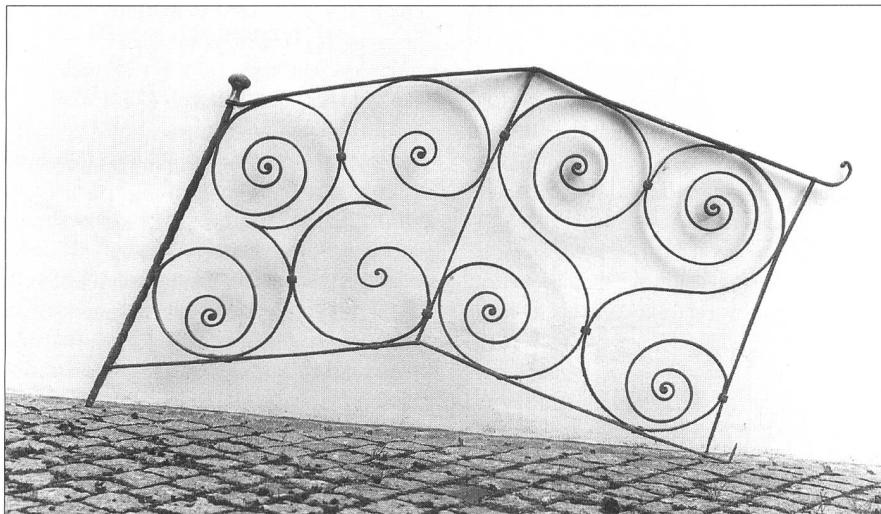
Abb. 2 Das Geländerelement, das vom Zwischenpodest auf das Niveau des ersten Obergeschosses führt. Zustand vor der Restaurierung.

Die stark angerosteten Geländerelemente waren bei der seinerzeitigen Demontage oder später beim Transportieren verbogen und teilweise beschädigt worden. Einzelne Teile

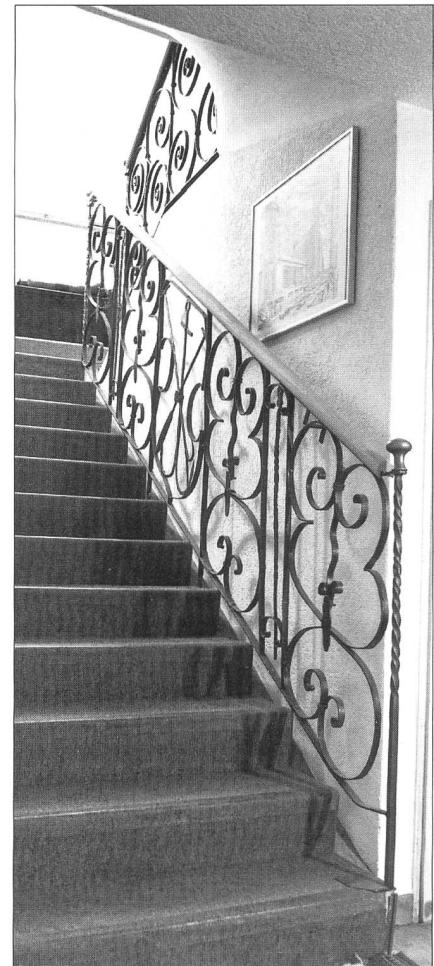
Abb. 3 Geländer nach der Wiedermontage von 1996.

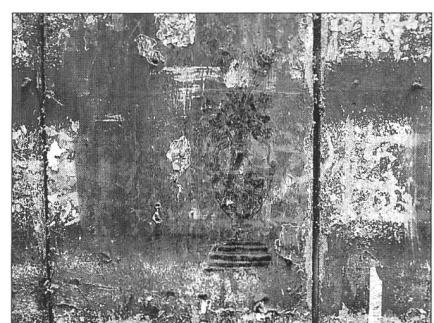
Abb. 1 Solothurn, Schaalgasse 3, Ausschnitt aus der Holzmasertapete, hier dekoriert mit einem einzeln aufgeklebten Holzschnitt, der eine Blumenvase darstellt.

Nach zwei, drei Generationen wurde die Decke vollflächig tapeziert. Dazu verwendete man mit einer Holzmaserung bedruckte Büttenpapierbogen mit den Abmessungen von 32,3 bis 32,7×43 Zentimetern. Die Papierbogen tragen Wasserzeichen, die sie als Produkte einer Berner Papiermühle ausweisen (Abb. 1 und 5). Der Erhaltungszustand der Tapete war miserabel. Dennoch entschied die Denkmalpflege, die ganze Tapete abzulösen, musste doch die Bohlendecke statisch überholt und neu gerichtet werden. Der Bestand ist zudem zeichnerisch und fotografisch dokumentiert worden (Abb. 7).

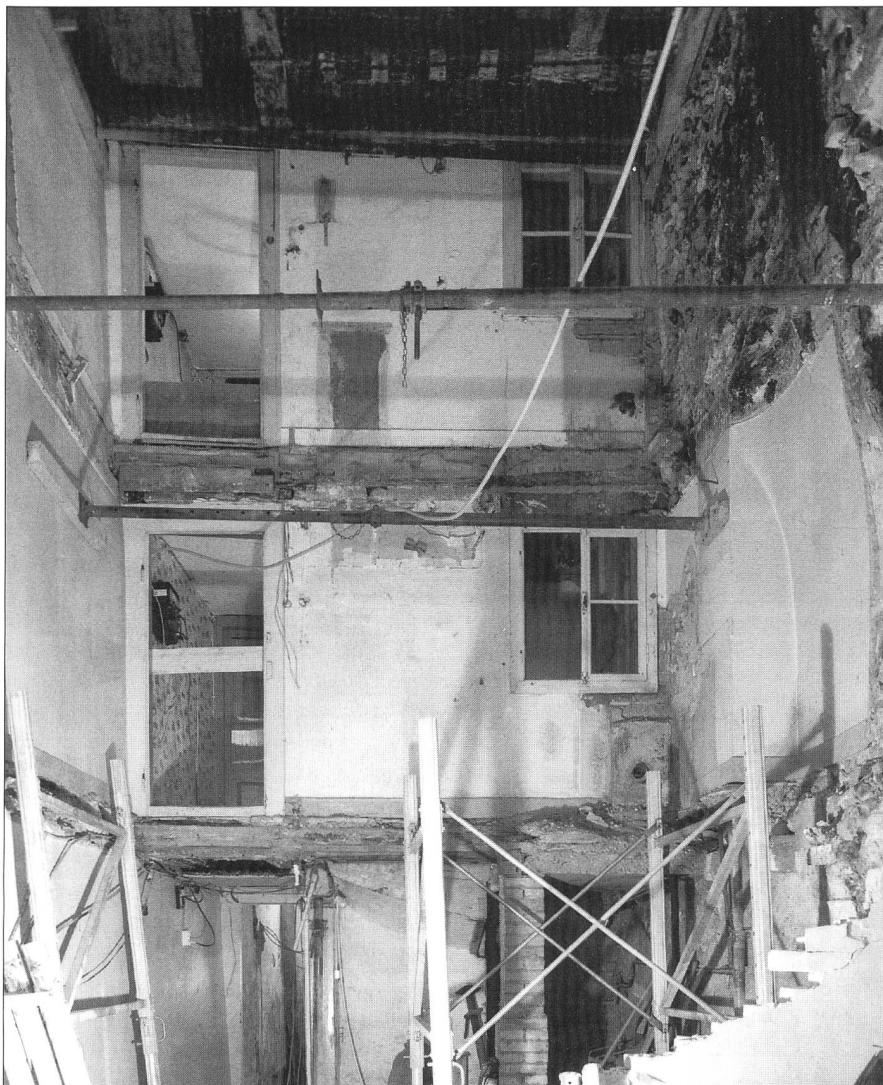
Abb. 2 Blick ins Innere des Hauses Schaalgarre 3 nach der Demontage der Balkendecken im Küchenbereich, 15. Mai 1992.

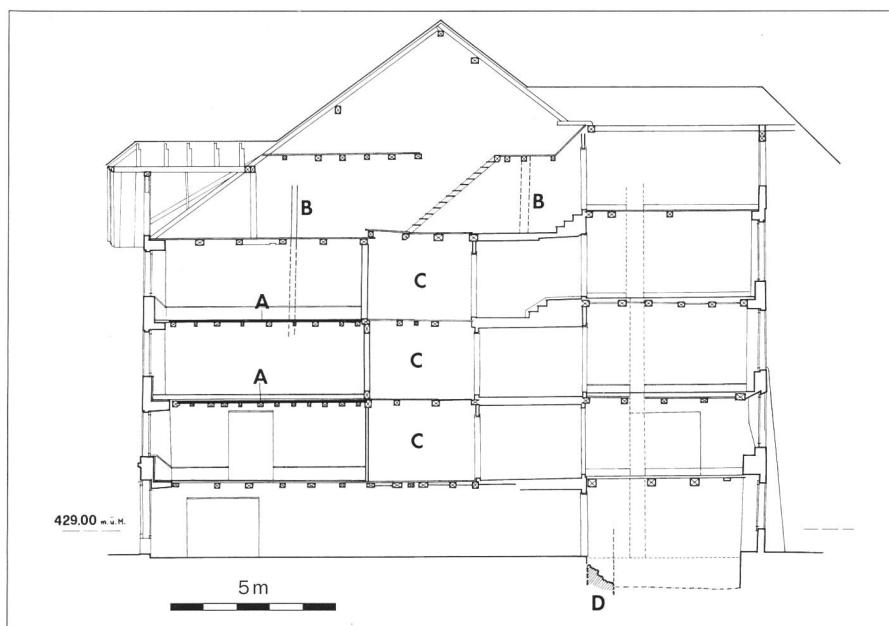
Abb. 3 Querschnitt durch das Haus, Blick nach Süden.
A = Bohlendecken aus dem frühen 16. Jahrhundert, **B** = Ständerbalken einer älteren Dachkonstruktion, **C** = ehemalige Küchen, **D** = Fundament einer älteren Hoffassade.

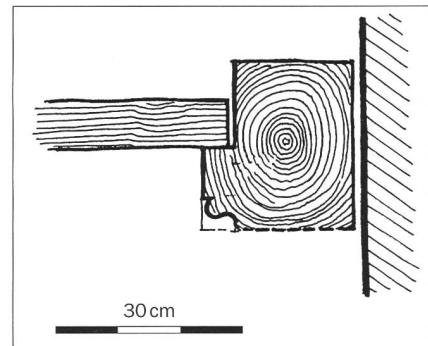
Abb. 4 Profilaufnahme des Unterzugs, der an der Fensterseite das Auflager für die Bohlendecke bildet.

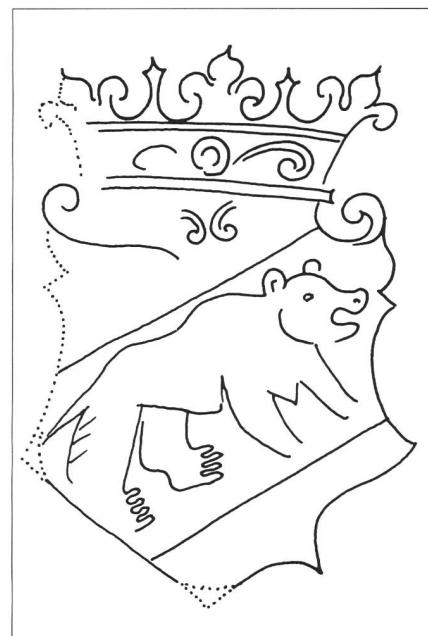
Abb. 5 Wasserzeichen einer Berner Papiermühle (um 1600?).

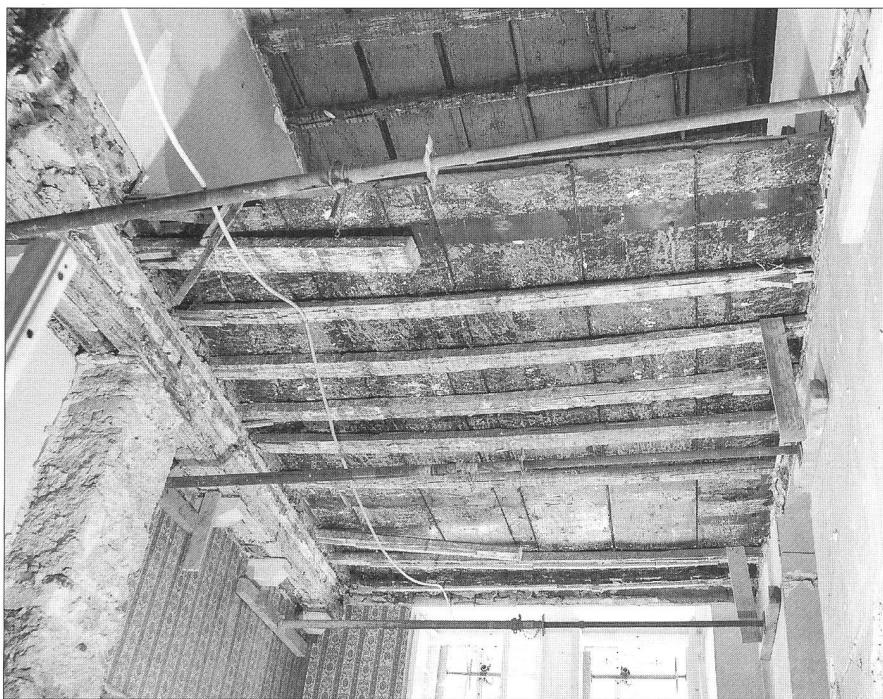
Abb. 6 Die Bohlendecke über der Stube im ersten Obergeschoss, Zustand vor der Renovation, 15. Mai 1992.

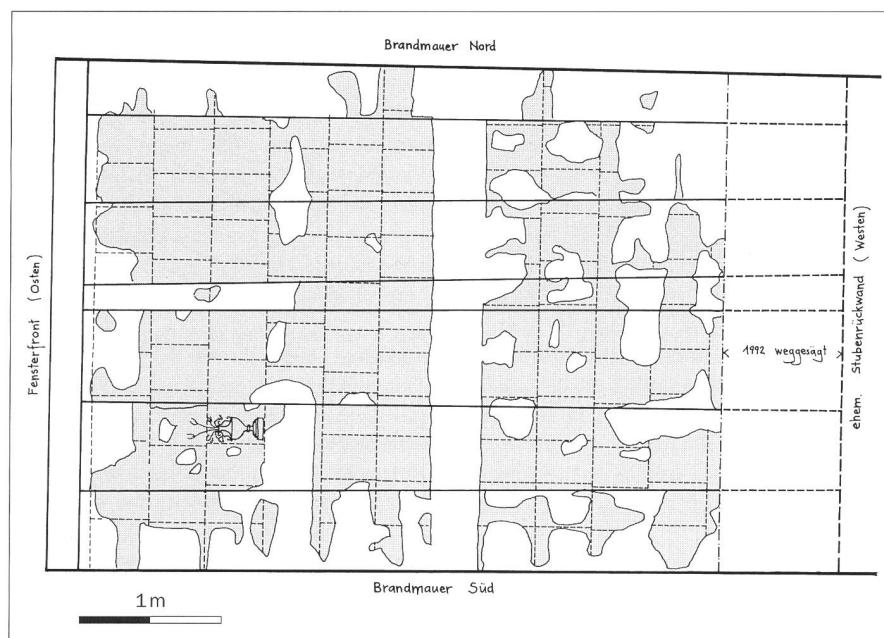
Abb. 7 Planaufnahme der Stubendecke im ersten Obergeschoss. Gestrichelt eingezeichnet die Papierbogen, grau gerastert Partie mit vollflächig erhaltenen Tapete.

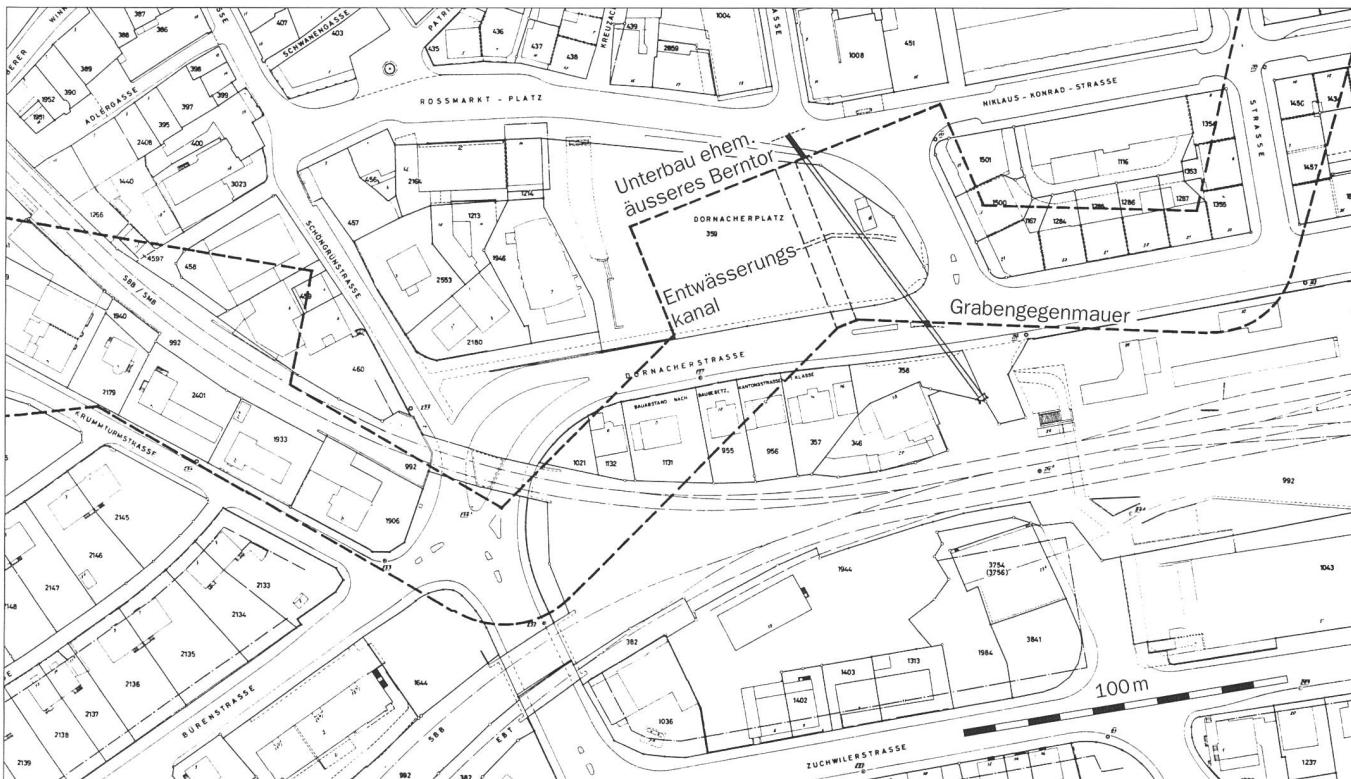
Abb. 1 Solothurn, Situationsplan Vorstadt, Bereich Dornacherplatz und nähere Umgebung. Gestrichelt eingezeichnet der Verlauf der Schanzenmauern, grau gerastert die 1995 neu verlegte Kanalisationsröhre, schwarz die durchstossenen Mauern.

Am meisten Widerstand leistete die Schanzenmauer selbst, auf die man Anfang November traf. Die neue Kanalisationsröhre durchdringt sie im Bereich des Unterbaus zum ehemaligen äusseren Berntor. Die Mauerstärke misst hier 4,2 Meter. Der Mauer ist ein breiter Balkenrost unterlegt, der auf eng in den Boden gerammten Pfählen aufliegt (Abb. 1).

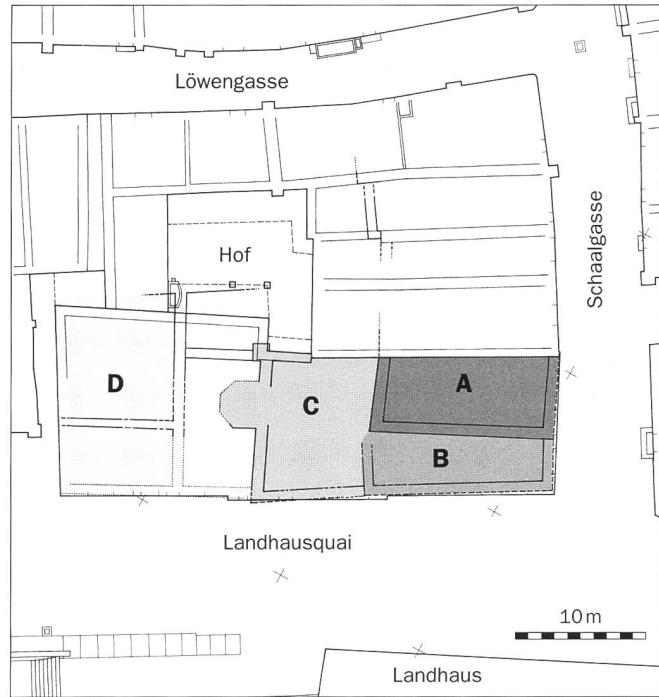
Abb. 4 Situationsplan. Die grau gerasterten Flächen markieren die mittelalterliche Parzellierung. Ältestes Haus (**A**) dunkelgrau, jüngstes Haus hellgrau (**D**). Eine sichere Datierung der einzelnen Phasen wird erst nach der Ausarbeitung der Befunde durch die Kantonsarchäologie möglich sein. Tendenziell lässt sich ein Wachstumsvorgang vorerst von Norden nach Süden, später von Osten nach Westen erkennen. Der Wachstumsschub erstreckt sich mutmasslich über den Zeitraum vom 13. bis ins 16. Jahrhundert.

Das Areal der heutigen Jugendherberge befand sich früher einmal in Privatbesitz. Die Familie Byss besass hier ihr grosszügig angelegtes Sesshaus mit Nebenbauten und einem Wirtschaftshof. Das Bauensemble war wahrscheinlich im 16./17. Jahrhundert durch die Zusammenlegung verschiedener kleinerer mittelalterlicher Häuser entstanden. Die Stadtprospekte aus dem 16. und 17. Jahrhundert vermittelten einen guten Eindruck des Baubestandes (Abb. 1 und 2). Die Fundamentmauern, die bei den archäologischen Untersuchungen erfasst wurden, lassen sich ohne grössere Schwierigkeiten mit den bildlichen Quellen in Einklang bringen (Abb. 3). Zusätzlich kann aber auch die ältere, bildlich nicht überlieferte mittelalterliche Parzellierung belegt werden (Abb. 4). Sie lässt Aussagen zum Wachstumsprozess zu, der hier vorerst von Norden her nach Süden und später nach Westen erfolgte.

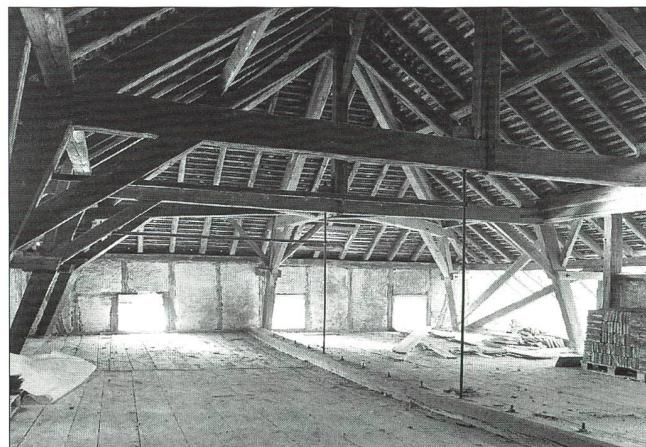
Abb. 13 Dachkonstruktion von 1870, Blick nach Westen, Zustand vor dem Ausbau.

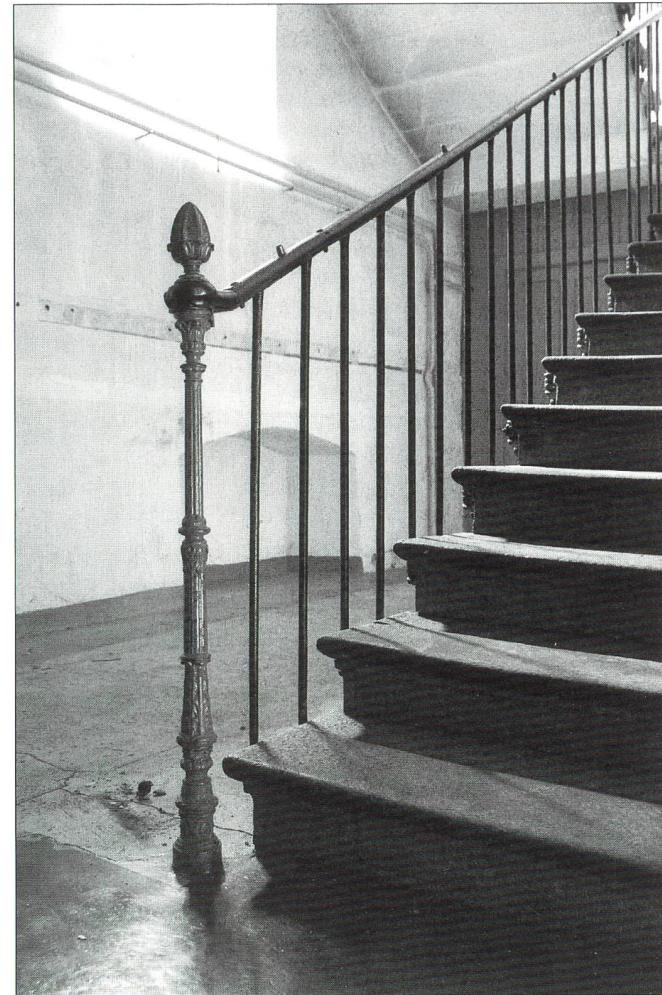
Abb. 12 Treppenanlage von 1870, Zustand vor dem Abbruch.

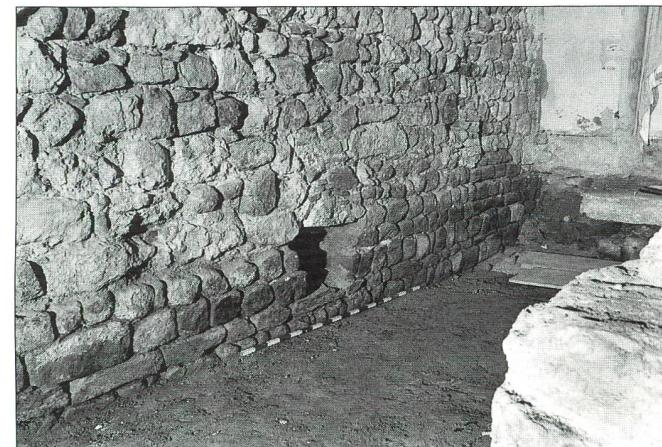
Mauerwerk mit kleinen Feldesesteinen aus Gneis, das als mittelalterlich taxiert werden kann (Abb. 14). Es handelt sich dabei, wie die sauber ausgebildete Südwestecke zeigt, um den Rest einer Südwand zum nördlichen Nachbarhaus. Alle übrigen Fundamentmauern im Grundrissareal der Jugendherberge entstanden nach dieser Mauer, sie sind je

Abb. 14 Brandmauer Nord im Erdgeschoss, älteste Mauerpartie, mittelalterlich.

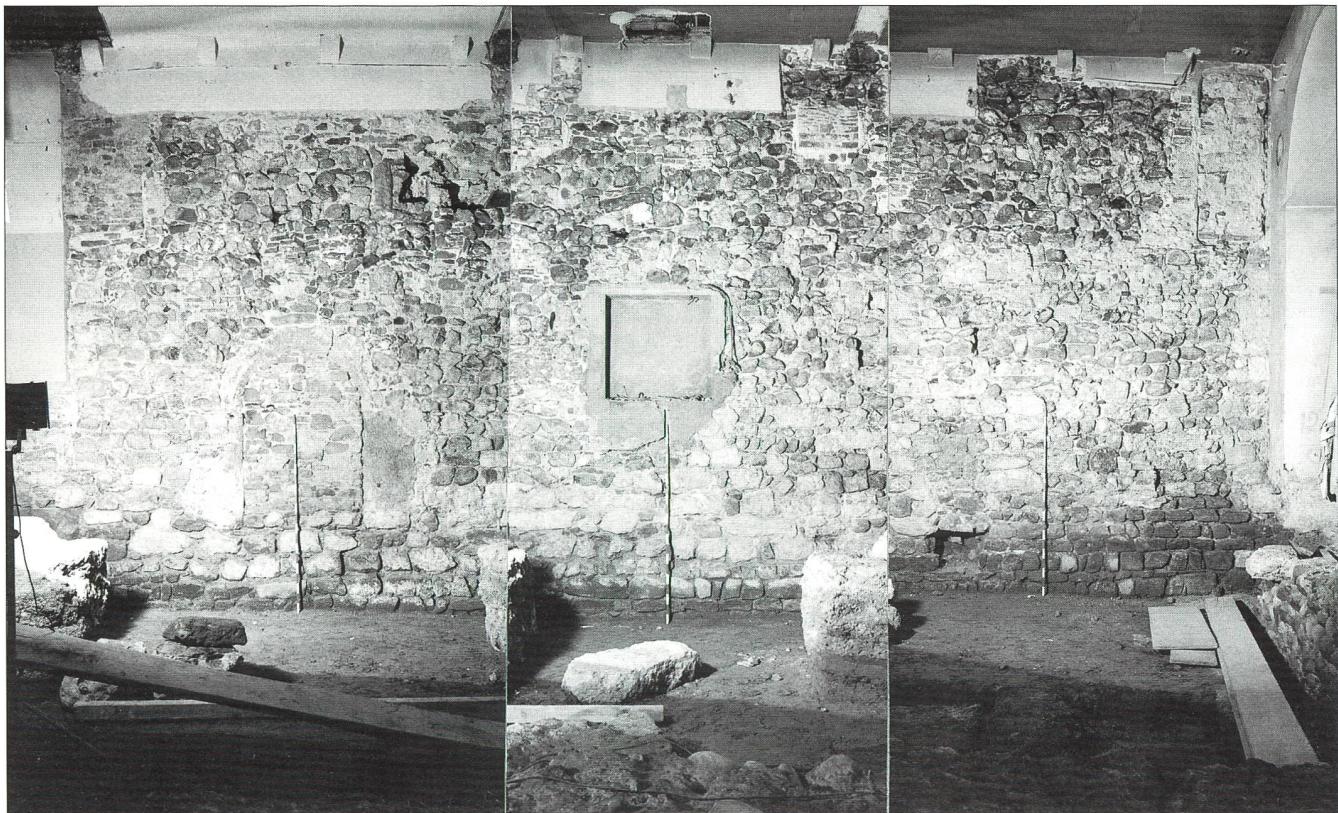
lesesteinen, die in sauberen horizontalen Lagen geschichtet sind. Vor allem im Ostabschnitt zeigt das Mauerwerk markante Spuren einer Brandschädigung in Form abgeplatzter und geröteter Steinköpfe. Alle festgestellten Flicke und Öffnungen sind nachträgliche Störungen. Sie verraten die Geschosseinteilung früherer Vorgängerbau-

Abb. 15 Brandmauer Nord im Erdgeschoss, nach der Freilegung, Dezember 1992. Ostabschnitt, Fotomontage.

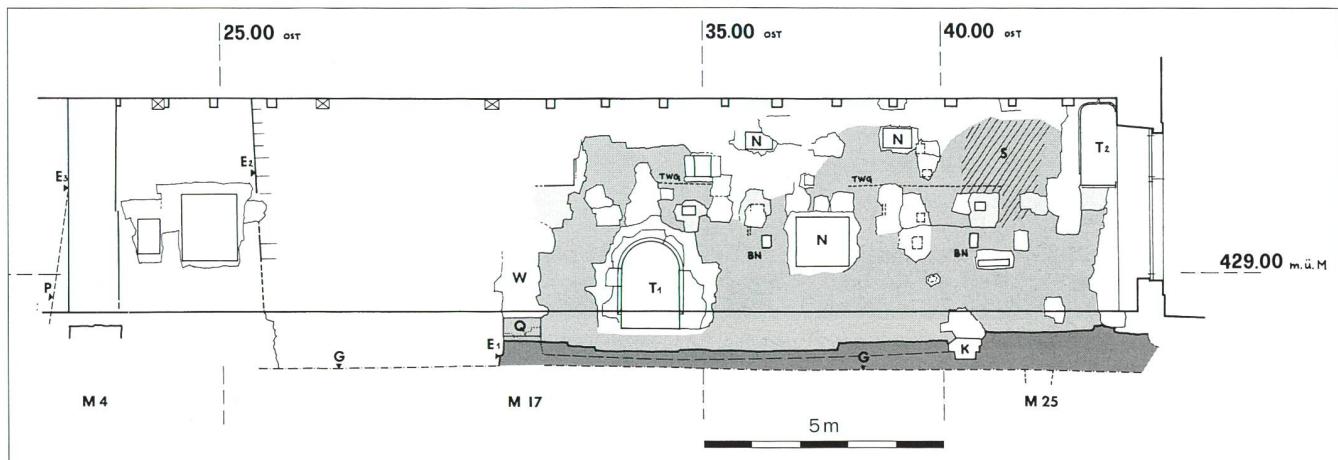
Abb. 16 Brandmauer Nord im Erdgeschoss, Bestandesaufnahme mit festgestellten Bauphasen.

- TWG** ältester Bauteil, Südwand Haus Schaalgasse 1, mittelalterlich
S zusammen mit dem Haus «A» als dessen Nordwand und im Verband mit der Mauer M 17 (Westwand Haus «A») aufgeführt.
E 1 Tagwerksgrenze
E 2 stark brandgeschädigte Mauerpartie
E 3 Südwestecke Schaalgasse 1, ältester Bestand
W Südwestecke Schaalgasse 1, nach einer westseitigen Erweiterung des Hauses. Tuffquader.
Q Nordwestecke des ehemaligen Byss-Sesshauses, das 1637/38 zum Kaufhaus umgebaut wurde.
P Eckpfeiler aus Kalksteinquadern, zu E 3
G zugemauerte Wunde nach dem Abbruch der Westwand zu Haus «A» entstanden
K Sandsteinquader zur Nordwestecke Haus «A»
T 1 Kanal, nachträglich durch die Nordwand von Haus «A» geführt
G Grabungsniveau 1992
T 2 Grabungsniveau 1992
N Grabungsniveau 1992
T 1 Tür zum ehemaligen Gewölbekeller im Haus Schaalgasse 1.
T 2 Die Zumauerung erfolgte wahrscheinlich im 17. Jahrhundert im Zusammenhang mit dem Umbau des Byss-Sesshauses ins Kaufhaus.

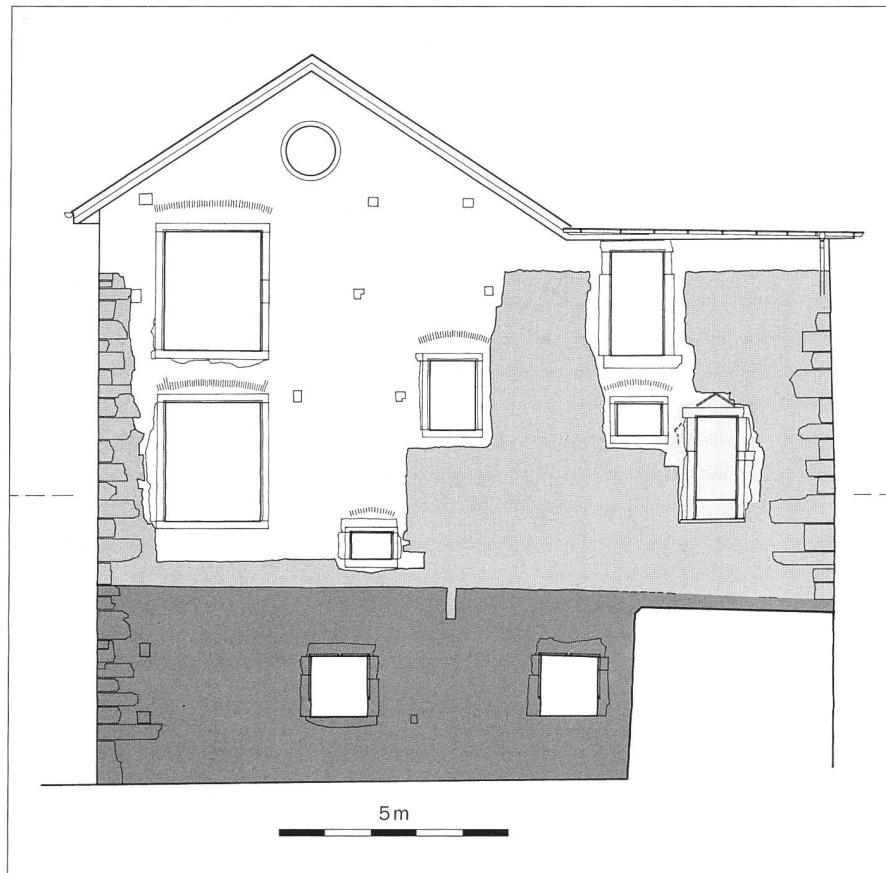
Abb. 17 Hoffassade, Bestandesaufnahme mit festgestellten Bauphasen.

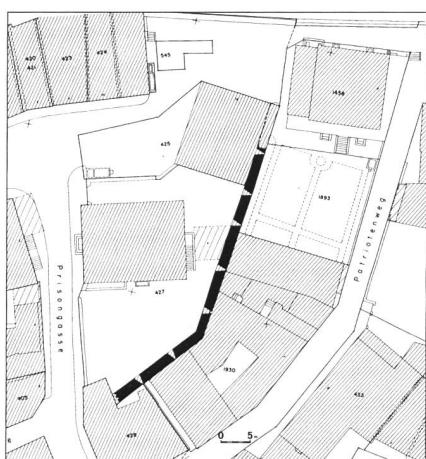
Abb. 1 Solothurn, Ausschnitt aus dem aktuellen Katasterplan.

Schwarz getönt die 1993/96 konservierte Stadtmauer, geschnitten auf der Höhe der Schiesssscharten.

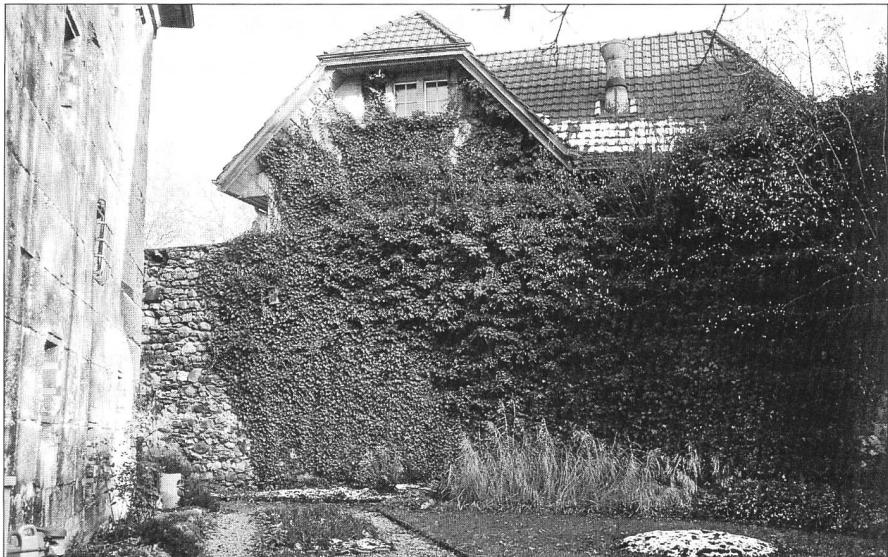
Abb. 2 Teilansicht des nördlichen Mauerabschnitts, Blick von Westen. Zustand vor Beginn der Konservierung...

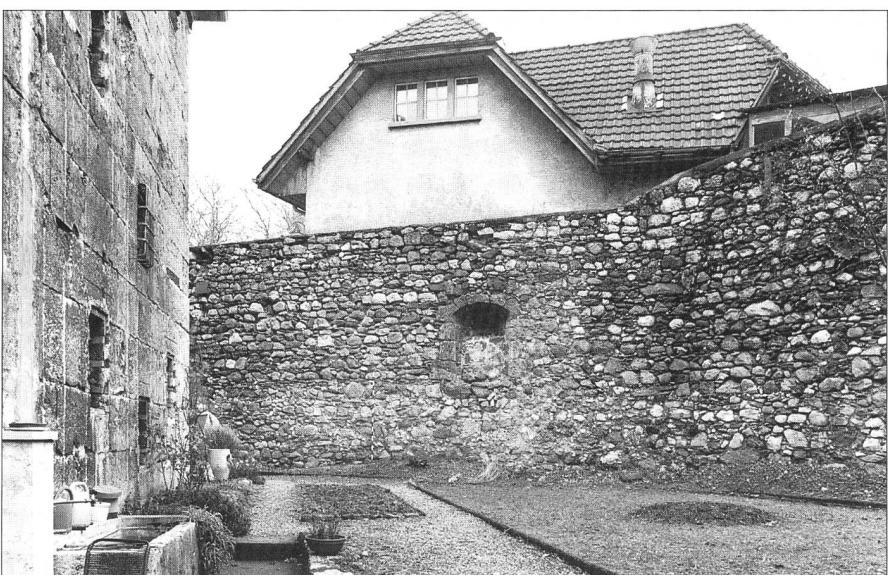
Abb. 3 ...und nach der Entfernung des Bewuchses, Dezember 1993.

Um dem Risiko entgegenzuwirken, dass unvermittelt Teile der Mauer einstürzten, wurden Massnahmen in die Wege geleitet. In einem ersten Schritt erfolgte im Herbst 1993 eine sorgfältige Entfernung des Bewuchses (Abb. 3). Anschliessend wurde der Zustand der Mauer beurteilt und das Vorgehen für die Sanierung festgelegt. Ab Frühjahr 1994 ist der nördliche Abschnitt mit Personal aus der Strafanstalt Oberschönggrün instand gestellt worden. Die grössten Schäden hatten Efeu und Bäume angerichtet, die mit Wurzeln zwischen den Steinen ins Mauerwerk eingedrungen waren und dieses innerlich aus seinem Gefüge gezwängt hatten. Die dabei entstandenen Hohlräume wurden durch verschiedene Tiere (Säuger und Kleinlebewesen) für Nestbauten genutzt und dabei mit organischen Materialien aufgefüllt, die einen zusätzlichen Feuchtigkeitsspeicher bildeten.

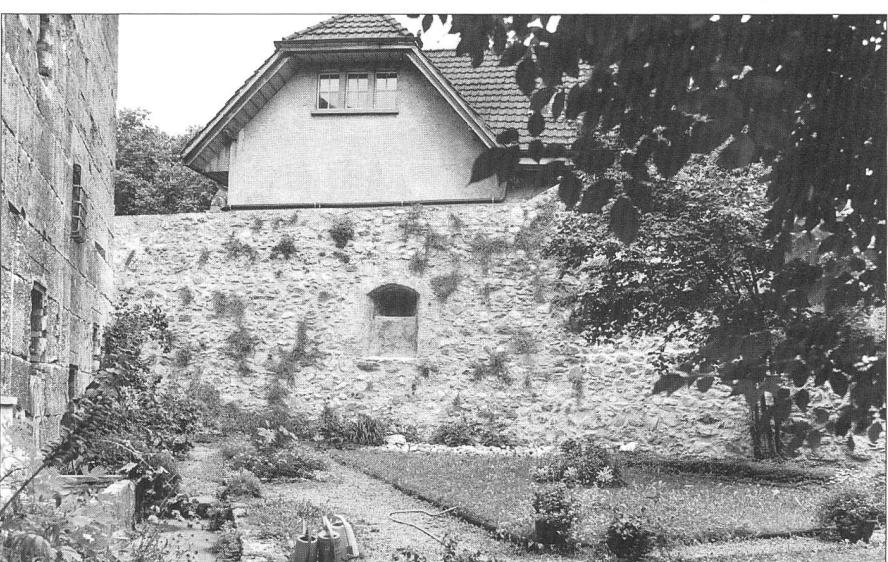
Abb. 4 Zustand nach der Konservierung von 1994, Juni 1997

Bei Frost gefror diese Feuchtigkeit, was Sprengwirkungen zur Folge hatte. Wir beschränkten uns in diesem Abschnitt weitgehend auf die Instandstellung der inneren Mauerschale und der Abdeckung der Mauerkrone. Das Wurzelwerk wurde soweit wie möglich entfernt und in besonders hartnäckigen Fällen mit chemischen Mitteln behandelt, so dass ein neues Auskeimen nicht mehr möglich sein sollte. Die Fugen zwischen den Steinen wurden wo nötig ausgekratzt, gereinigt und anschliessend frisch ausgeworfen und gestopft. Das mehrheitlich aus kleineren Bollen- und Bruchsteinen geschichtete Mauerwerk bot nur geringe Probleme. Einige wenige Steine wurden ausgebaut und frisch ins Mauergefüge zurückversetzt. Jüngere Verputzpartien, die noch intakt waren, wurden belassen. Vom ursprünglichen Deckputz waren partienweise kleine Reste erhalten, sie lassen den Schluss zu, dass die Mauer ursprünglich nicht steinsichtig, sondern flächig verputzt war. Auf die Wiederherstellung dieses grobkiesigen Wurfs (in den zeitgenössischen Arbeitsverträgen ist öfters von einem «ruchen Wurf» die Rede, mit dem die Stadtmauern zu verputzen waren) wurde aus finanziellen und denkmalpflegerischen Gründen verzichtet (Abb. 4).
