Zeitschrift: Archäologie und Denkmalpflege im Kanton Solothurn
Herausgeber: Amt für Denkmalpflege und Archäologie des Kantons Solothurn
Band: 2 (1997)

Rubrik: Denkmalpflege : Restaurierungen und Bauuntersuchungen

Restaurierungen und Bauuntersuchungen

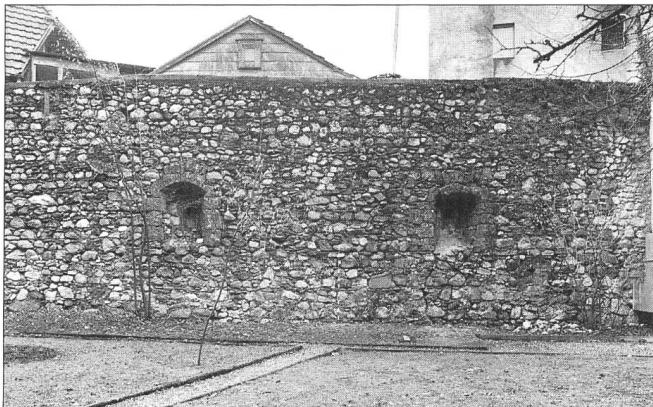
Abb. 5 Ansicht des südlichen Mauerabschnitts, Blick von Norden. Zustand nach der Entfernung des Bewuchses, Dezember 1993...

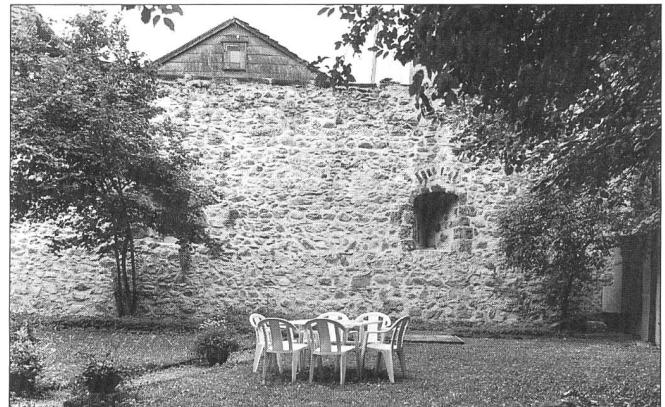
Abb. 6 ...und nach der Konservierung von 1996, Juni 1997.

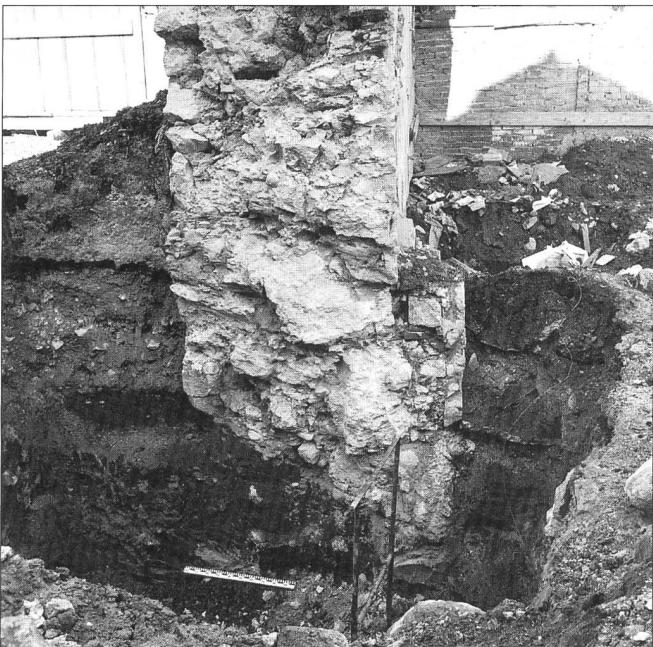
Abb. 7 Fundamentzone des südlichen Mauerabschnitts, aufgenommen 1963, nach dem Abbruch der Liegenschaft Patriotenweg 1. Die schräge Unterkante des Fundamentes wirft archäologische Fragen auf (sitzt die Mauer am Rand eines älteren Wehrgrabens?).

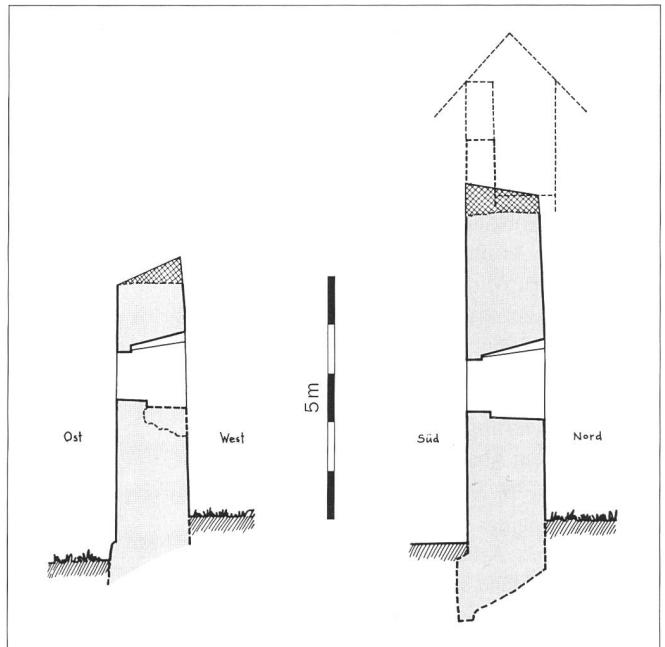
Abb. 8 Mauerquerschnitte: links im nördlichen Abschnitt, rechts im südlichen Abschnitt. Gestrichelt der wahrscheinlich im 18. Jahrhundert entfernte Zinnen- und Wehrgangaufbau. Schraffiert die moderne Mauerabdeckung.

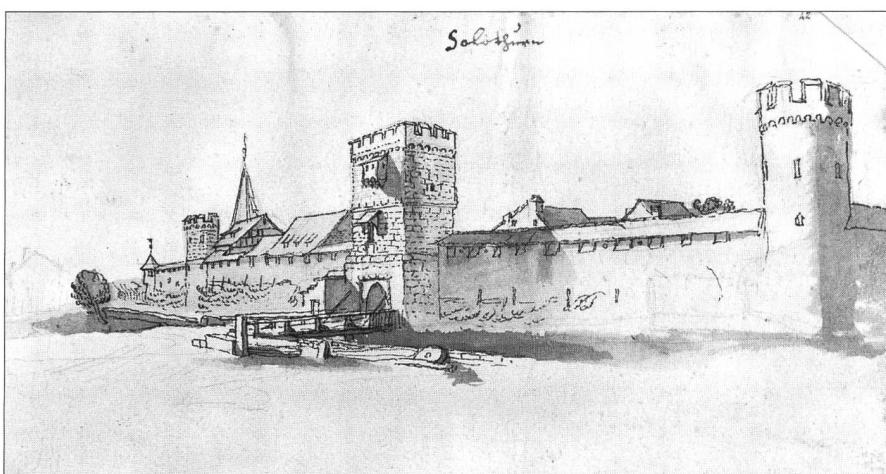
Abb. 9 Die mittelalterliche Stadtbefestigung der Vorstadt, Zustand um 1638. Südseite von Südosten. Von den auf dieser Zeichnung festgehaltenen Bauten existiert heute nur noch der Krummturm, dessen spitzes Zeltdach im Hintergrund zu sehen ist, dazu die untere Partie der Stadtmauer, die sich vom runden Turm am rechten Blattrand nach rechts erstreckt. Die Zeichnung vermittelt einen guten Eindruck vom ursprünglichen feldseitigen Erscheinungsbild der Stadtmauer.

und die ihre Fortsetzung in den 1480er Jahren in der Aufstockung des Berntors und mit dem Neubau des feldseitig vorgelagerten Torhauses fand. Den Abschluss bildeten offenbar Erneuerungen an der Ostflanke. Das heutige Erscheinungsbild der Mauer differiert gegenüber dem ursprünglich verputzten Zustand durch die Steinsichtigkeit. Außerdem fehlt der Zinnenkranz und der stadtseitige, hölzerne Wehrgang. Diese Teile wurden entweder im frühen 18. Jahrhundert nach Abschluss der Bauarbeiten an der barocken Schanzenanlage um die Vorstadt oder 1756 im Anschluss an den Gefängnisneubau amputiert (Abb. 8 und 9). *Markus Hochstrasser*

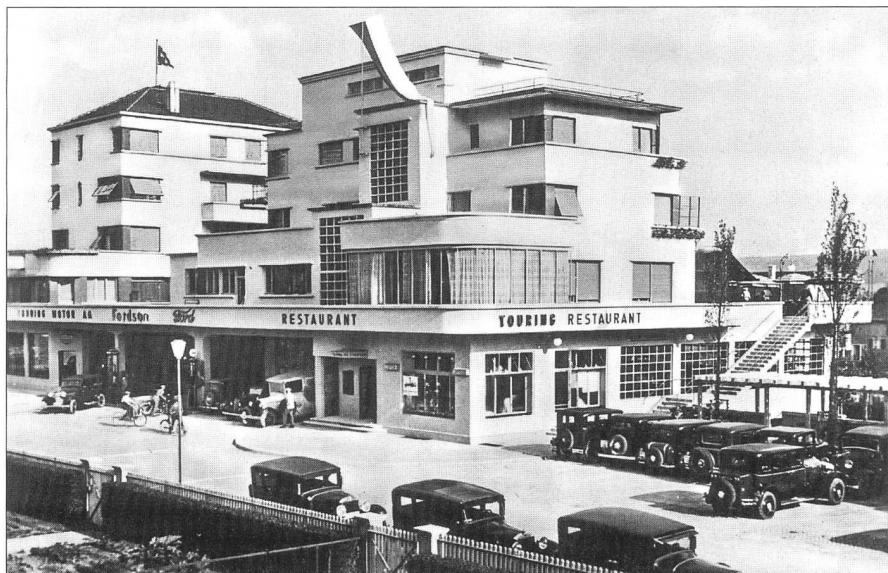
Abb. 1 Solothurn, Touring, links Haus Bielstrasse 109, rechts Haus Bielstrasse 111, Postkarte 1930er Jahre.

Lauf, als nämlich das projektierte Walmdach durch ein Flachdach ersetzt wurde! Nach der Fertigstellung des «Touring» im Jahr 1933 besass Solothurn einen modernen, multifunktionalen Grossbau (Abb. 1): Im Erdgeschoss waren ursprünglich eine FORD-

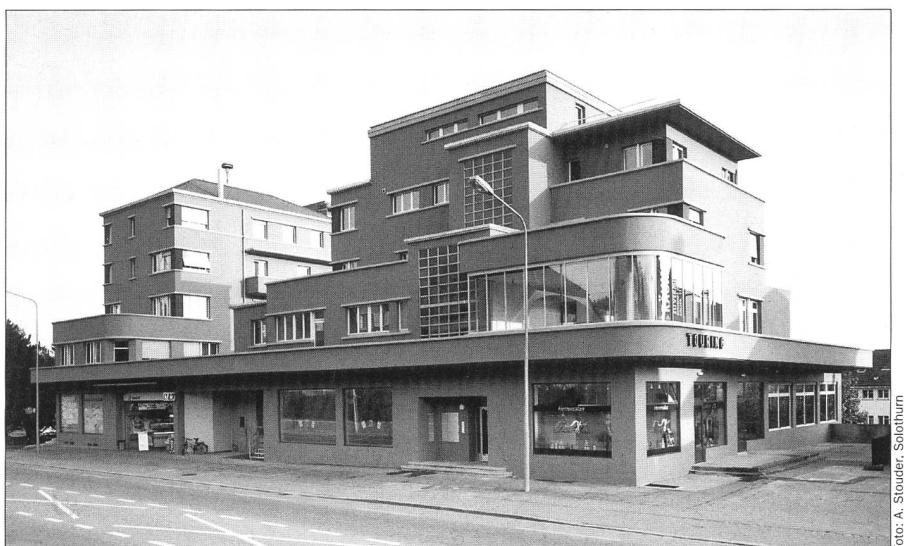
Abb. 2 Gesamtansicht nach Abschluss der Gesamtrestaurierung 1996.

1996 konnte eine umfassende Gesamtrestaurierung des Äusseren abgeschlossen werden. Diese wurde notwendig, weil es in den vergangenen Jahren zu erheblichen Schäden an dem vermeintlichen Betonbau kam. Wie sich anlässlich der Sanierungsarbeiten dann zeigte, besteht nicht der gesamte Bau aus Beton. Es handelt sich vielmehr um eine Art Ständer- oder Rahmenkonstruktion aus Beton, ausgefacht mit Backstein. Allerdings fand sich kein konsequent durchdachtes und statisch logisches Konstruktionssystem. Die denkmalpflegerische Intervention hatte vor-

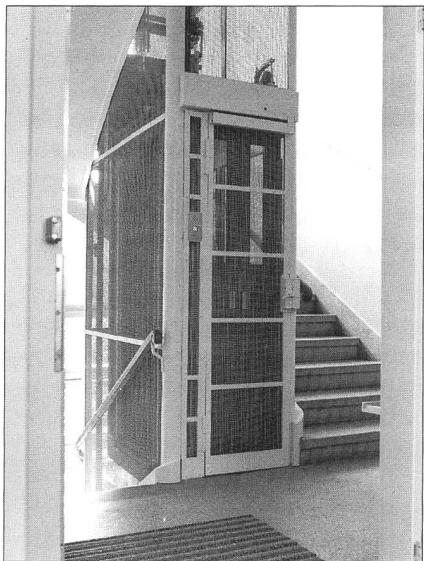
Abb. 3 Aufzug im Haus Bielstrasse 109.

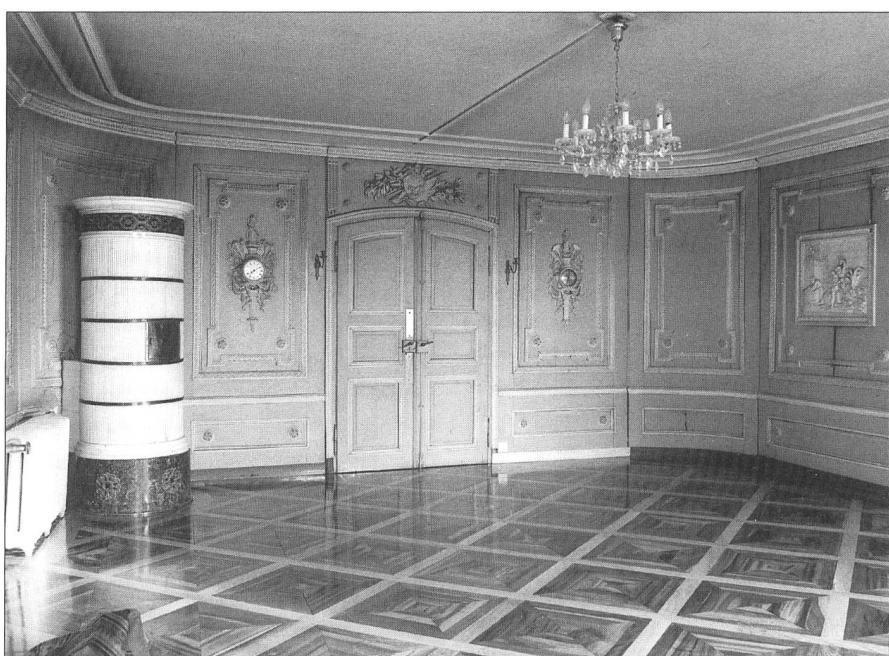
Abb. 1 Solothurn, von-Roll-Fideikommisshaus, Salon Südwest im ersten Stock, nach der Sanierung des Parketts. Blick nach Norden.

Das Tafelparkett im Salon Südwest des ersten Obergeschosses besteht aus ausserordentlich auffallend gemaserten Nussbaumholzfüllungen, die diagonal geteilt und durch Eichenholzfriese zusammengehalten werden. Die Tafeln wurden unter Wahrung ihrer alten Abmessung frisch verleimt, geflickt und wo nötig ergänzt. Zudem wurde das Holz auf eine einheitliche Stärke zurückgehobelt. Ein neuer Unterlagsboden bildet nun einen trittfesteren Grund. Nach dem Neuverlegen des Parketts erfolgte ein Feinschliff und eine normale Versiegelung (Abb. 1). Das relativ radikale Vorgehen bei der Parketsanierung hat sich nicht unbedingt bewährt, denn die Tafeln zeigen bereits wieder grössere Schwundrisse, und die Versiegelung ist kratzempfindlich.

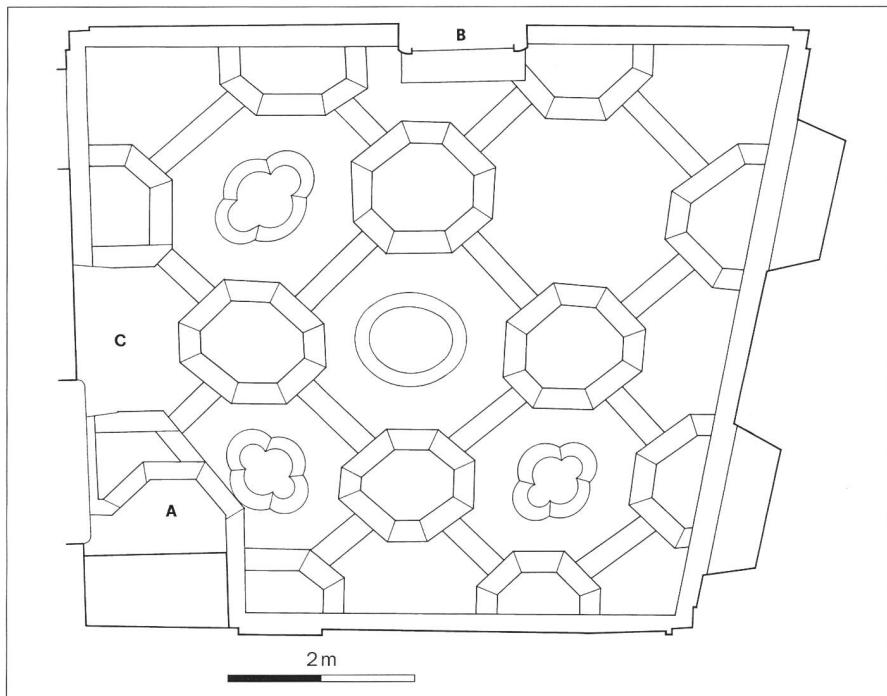
Abb. 2 Grundriss des westlichsten Zimmers im ersten Stock des Hinterhauses, mit der Felderteilung des Parkettbodens. A Podestumrahmung eines älteren Turmofens. B Nachträglich eingebautes Cheminée. C Störung (Ofenpodest?)

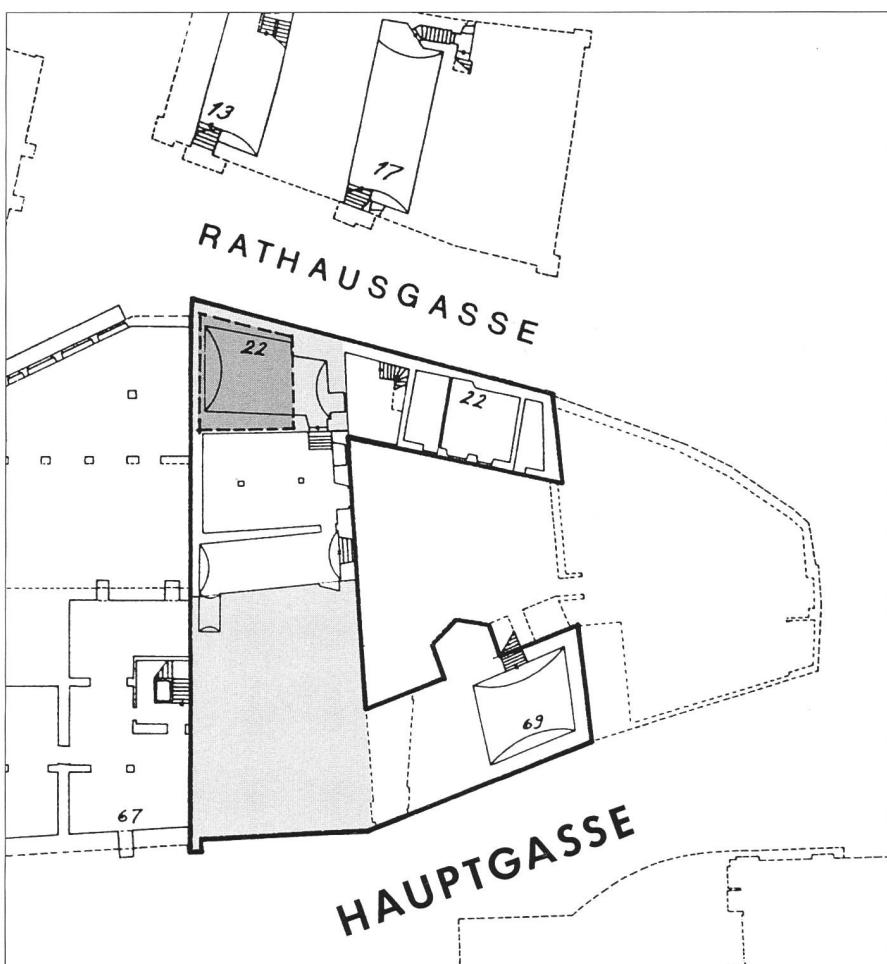
Abb. 3 Ausschnitt aus dem Gesamtplan der Kellergrundrisse im Altstadtgebiet, P. Hofer, 1978. Das Volumen des von-Roll-Fideikommisshauses ist zur Verdeutlichung mit einer dicken Linie umfasst. Hellgrau gerastert die älteste Gebäudestruktur mit Vorder- und Hinterhaus. Im Hinterhaus dunkel gerastert das Zimmer mit dem Parkettboden.

markiert, das beim Neubau des heutigen Hauses Rathausgasse 22, des Nordflügels zum von Roll-Haus also, in dieses integriert und durch einen Verbindungsbau im Bereich eines früher offenen Innenhofes mit dem Vorderhaus verschmolzen wurde.

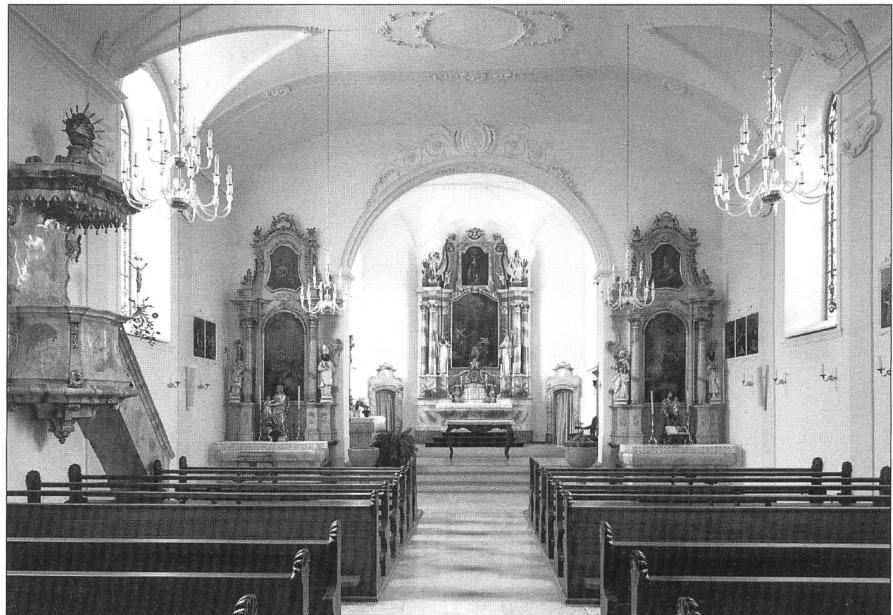
Walterswil-Rothacher, Kirche St. Joseph, Inneres gegen Osten nach der Renovation von 1995.

1995 wurde die unansehnlich gewordene, eintönig gehaltene Innenhülle der Kirche neu gefasst. Die bei dieser Gelegenheit durch-
