Zeitschrift: Archäologie und Denkmalpflege im Kanton Solothurn
Herausgeber: Amt für Denkmalpflege und Archäologie des Kantons Solothurn
Band: 3 (1998)

Verzichte und Verluste des Jahres

Solothurn, Holbeinweg 10, sogenanntes «Pflugerhaus»

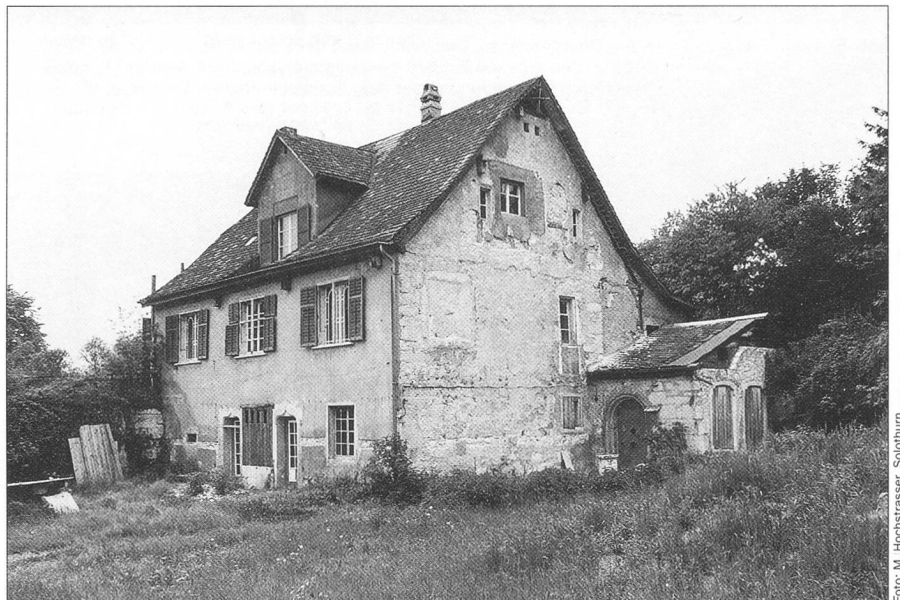
Abb. 1 Solothurn, Holbeinweg 10, sogenanntes «Pflugerhaus», Ansicht von Südosten, 1978.

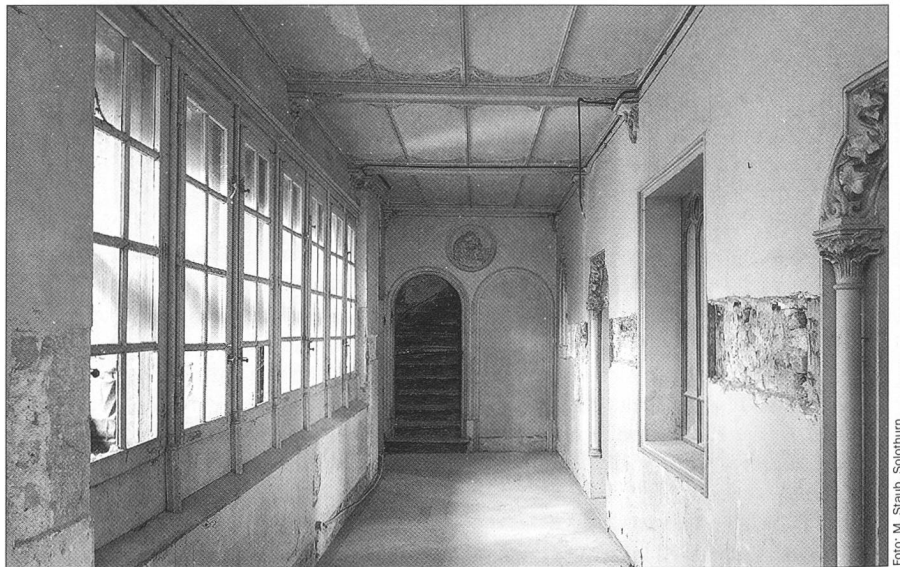
Abb. 2 Ehemalige Laube im Obergeschoss, umgestaltet durch Joseph Pfluger in der 2. Hälfte des 19. Jahrhunderts.

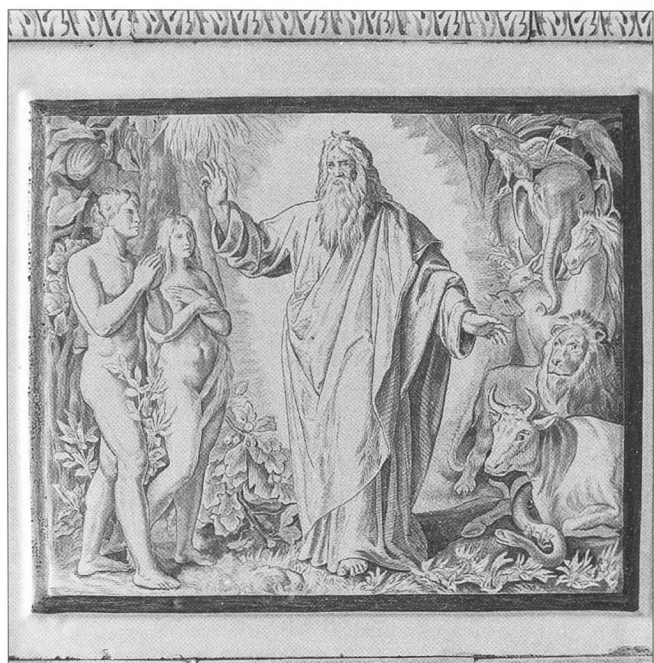
Abb. 3 Details der Pfluger'schen Ausstattung: Gewölbedekoration im Treppenhaus und Detail eines Kachelofens (1880), bemalt von Hedwig Pfluger.

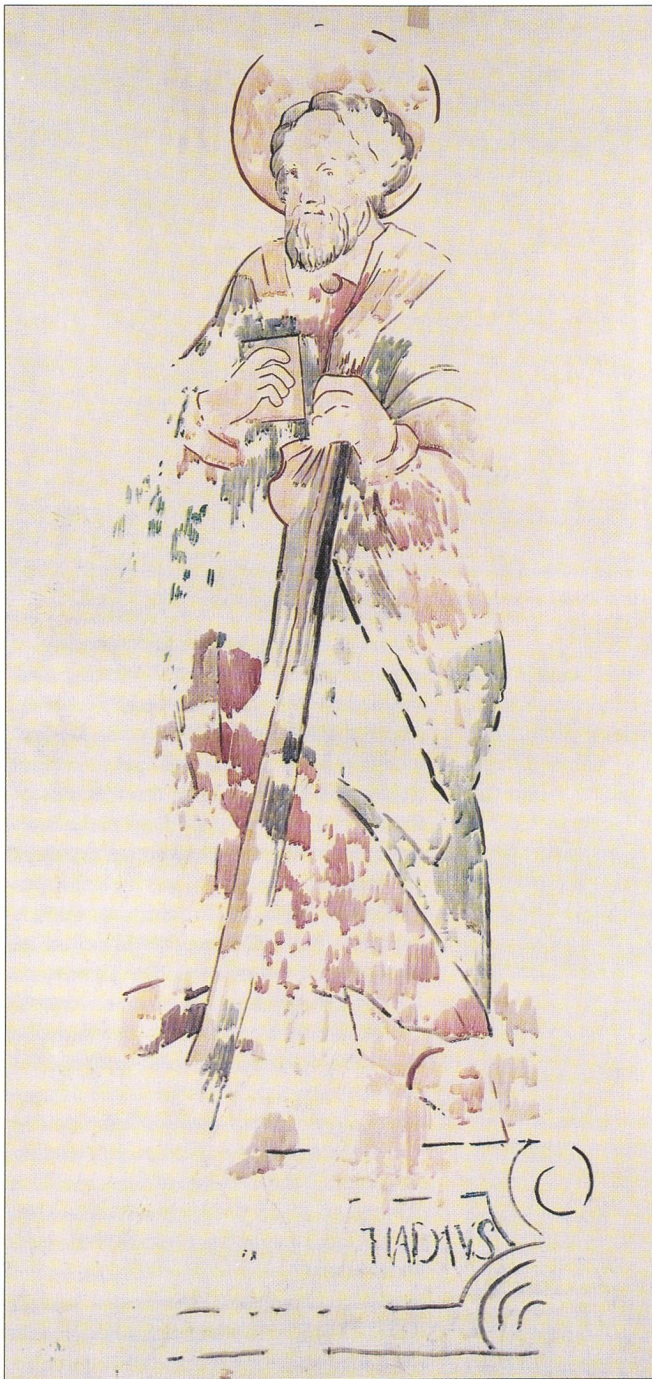
Abb. 6 Darstellung des hl. Thaddäus, Pause der Wandmalerei, 1907.

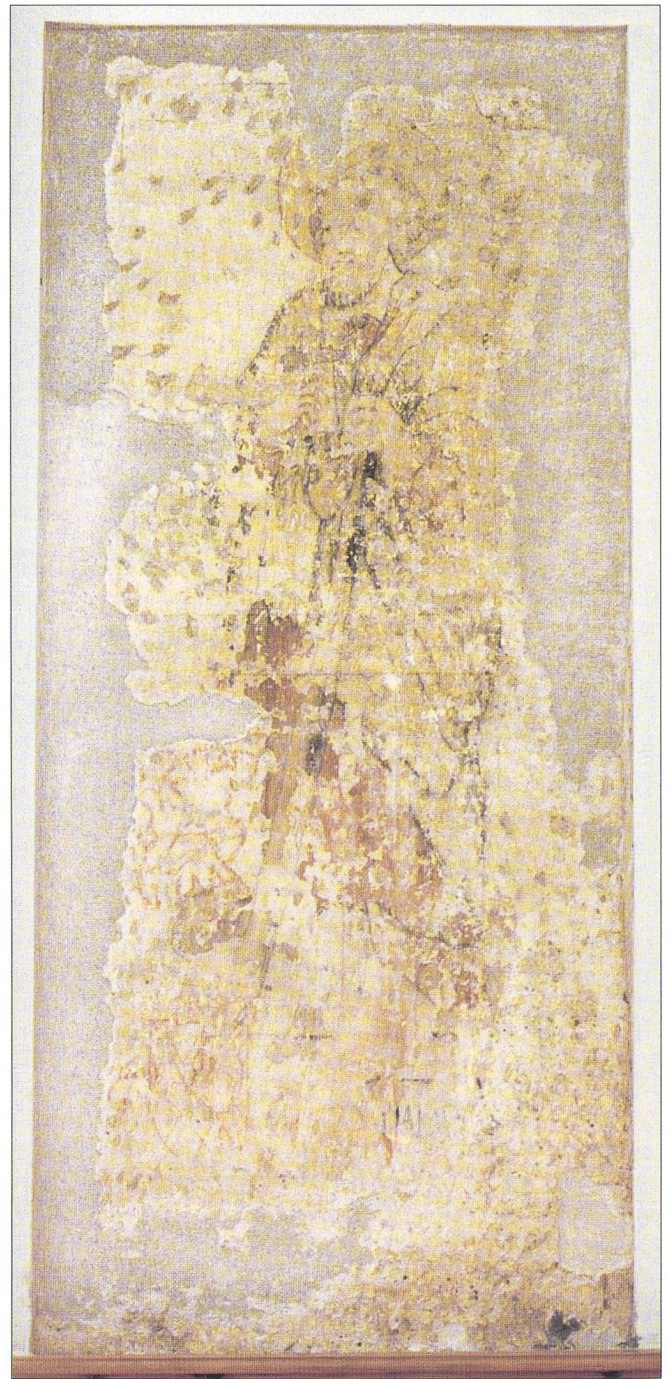
Abb. 7 Darstellung des hl. Thaddäus, nach der Konservierung 1997.

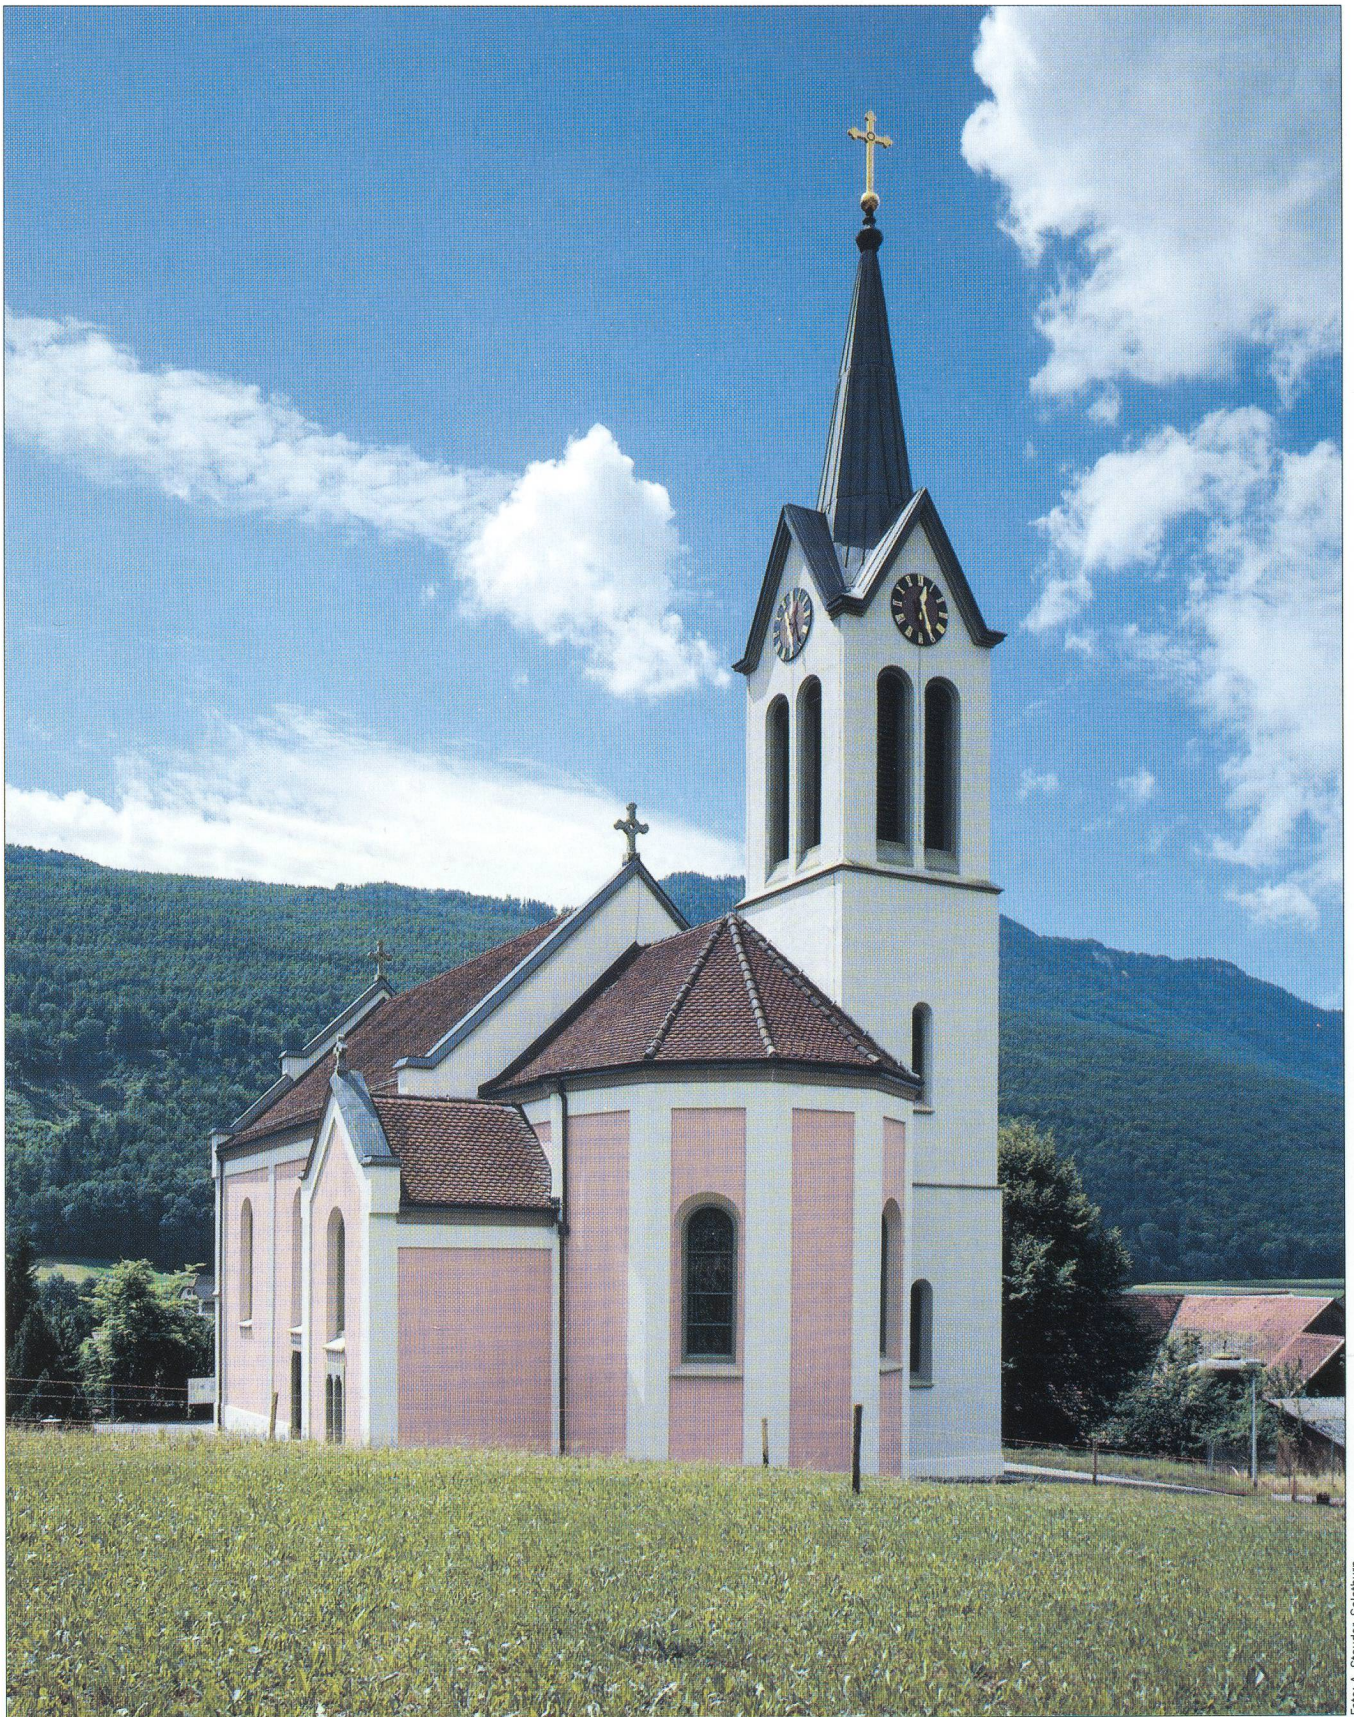
Abb. 2 Äusseres nach der Restaurierung von 1997.

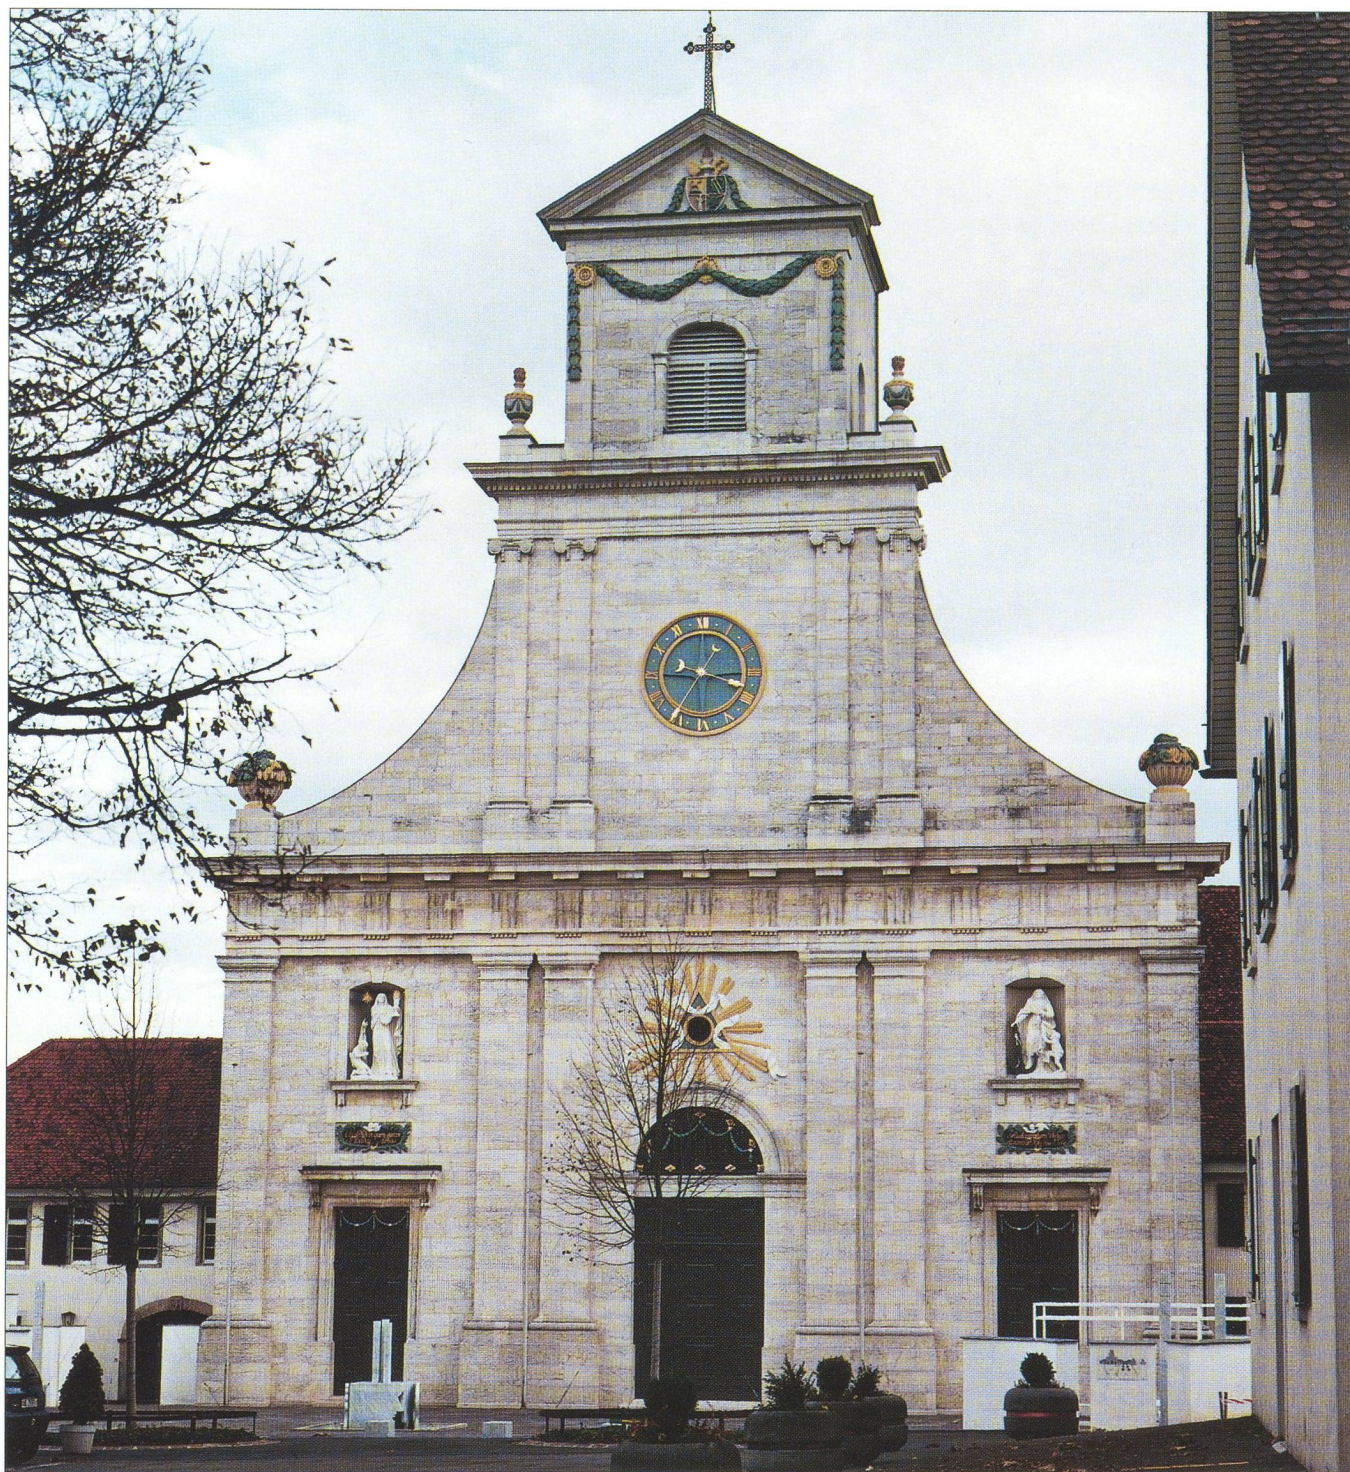
Abb. 3 Fassade nach der Restaurierung von 1997.

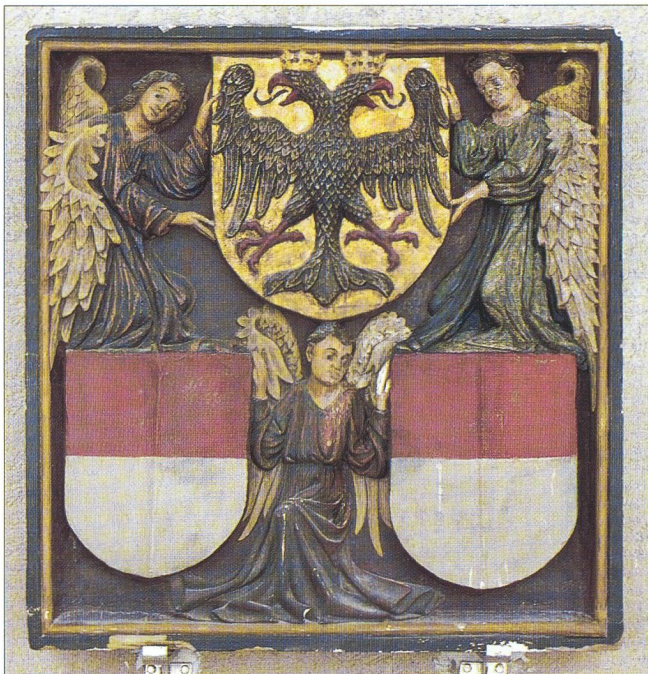
Abb. 6 Aus dem Depot der Denkmalpflege, wo es ein fast vergessenes Dasein fristet, ist das Wappenrelief 1997 ins neue Steinmuseum gezügelt worden. Zustand vor der Restaurierung mit Übermalungen von 1892 und 1981.

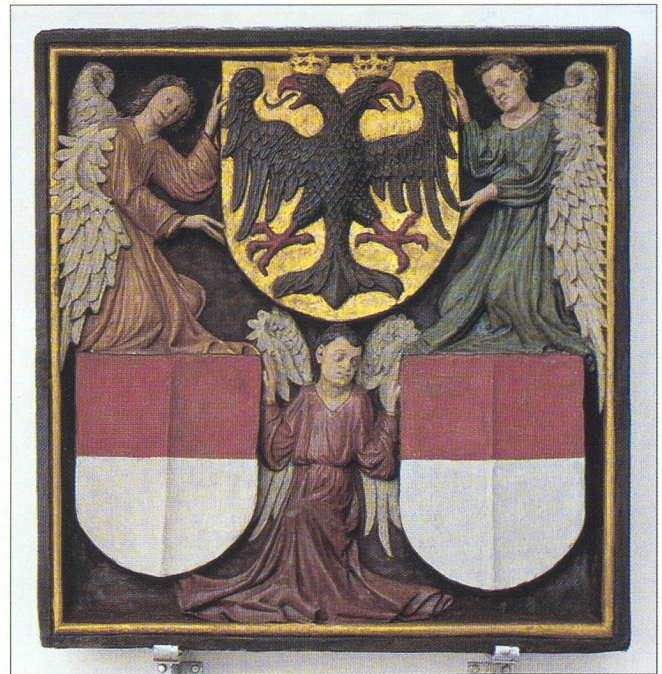
Abb. 7 Das Wappenrelief während der Restaurierung 1997. Die jetzt sichtbare Farbfassung ist weitgehend die originale von 1488.

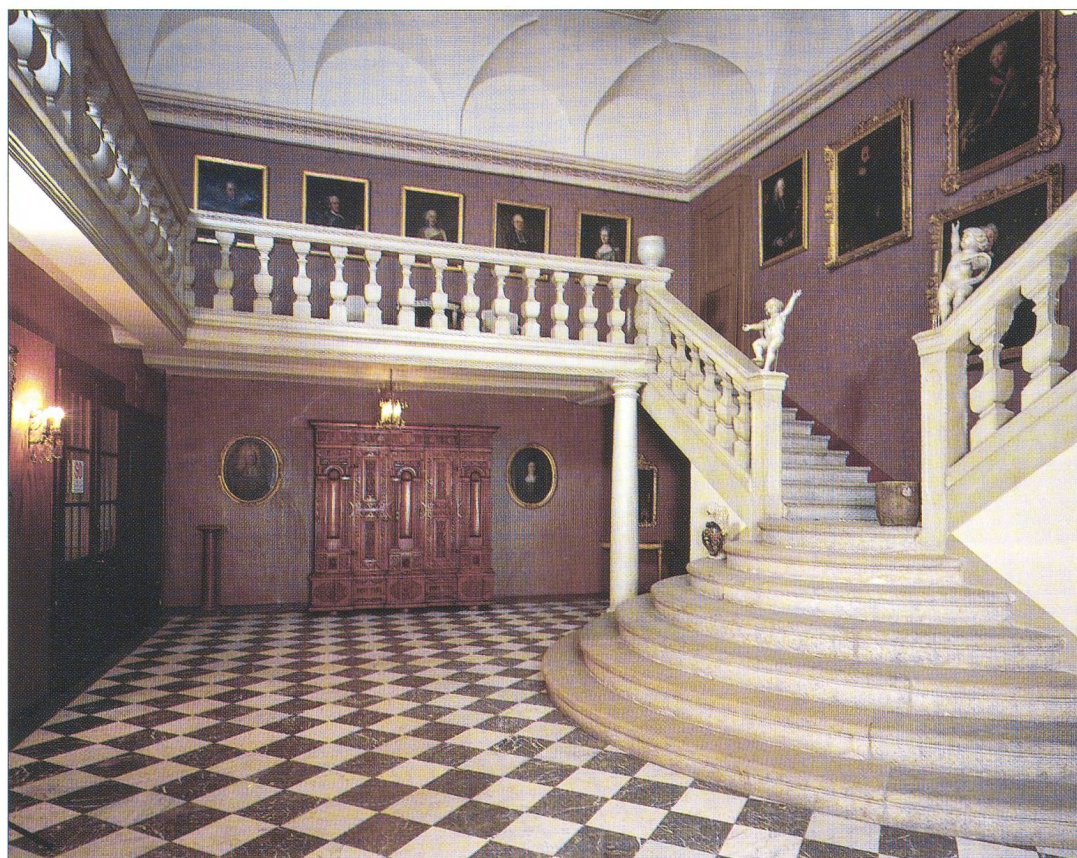
Abb. 1 Solothurn, von Roll-Fideikommisshaus, das Foyer im ersten Obergeschoss, Blick nach Nordwesten. Zustand nach der Renovation von 1997.

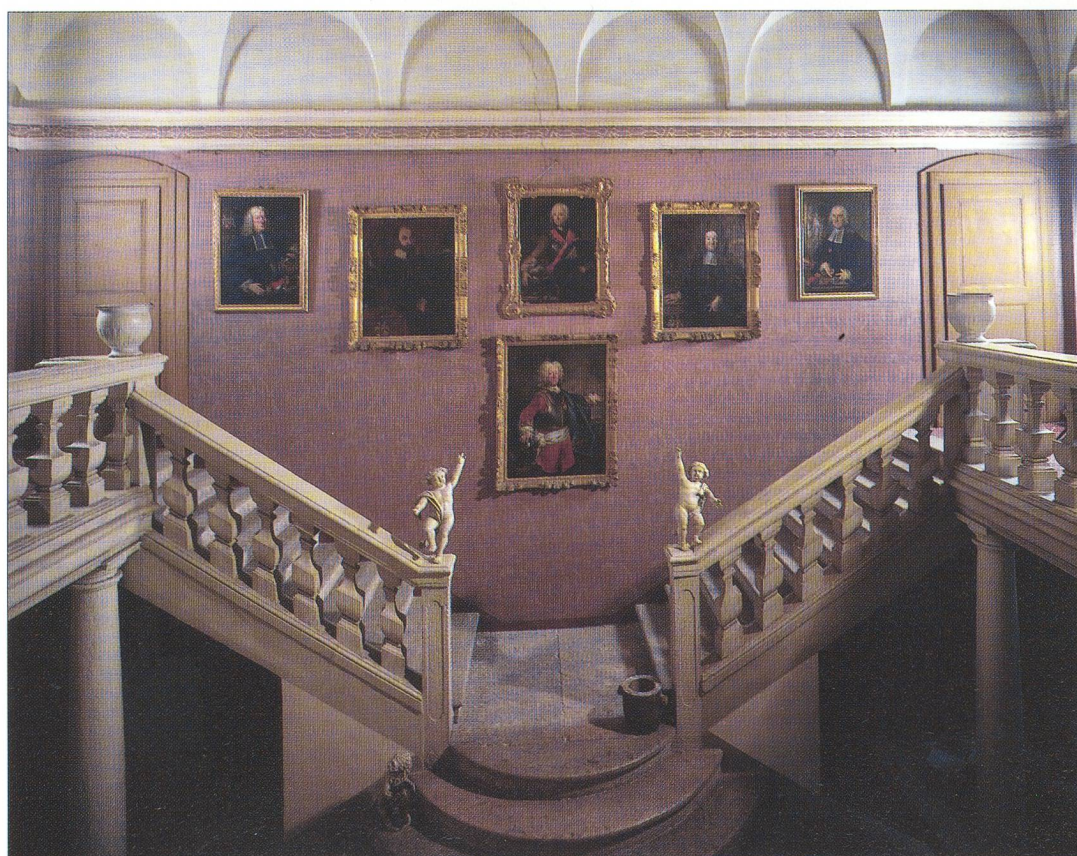
Abb. 2 Blick von der Galerie im Foyer an die Nordwand mit einem Teil der restaurierten Portraitgemälde. Die beiden Türen bilden die Zugänge zum «Rittersaal».
