Zeitschrift: Archäologie und Denkmalpflege im Kanton Solothurn

Artikel: Zur Baugeschichte der Burgruine Dorneck bei Dornach

Zur Baugeschichte der Burgruine Dorneck bei Dornach

von Guido Faccani

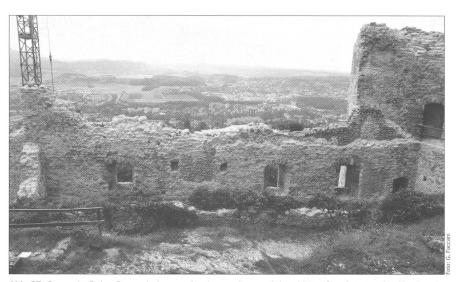
Abb. 27 Dornach, Ruine Dorneck. Innenseite des zweiten und des dritten Geschosses des Nordwestbaus, von Osten. Zustand nach der Restaurierung 1999.

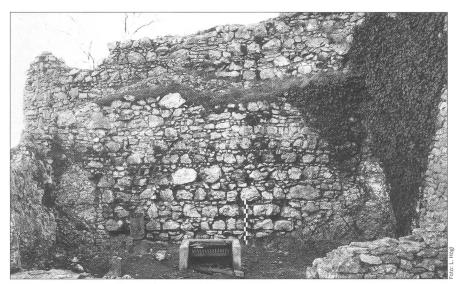
Abb. 28 Dornach, Ruine Dorneck. Vorhof, Nordmauer (M44) in den sogenannten «Stallungen». Zustand 1989.

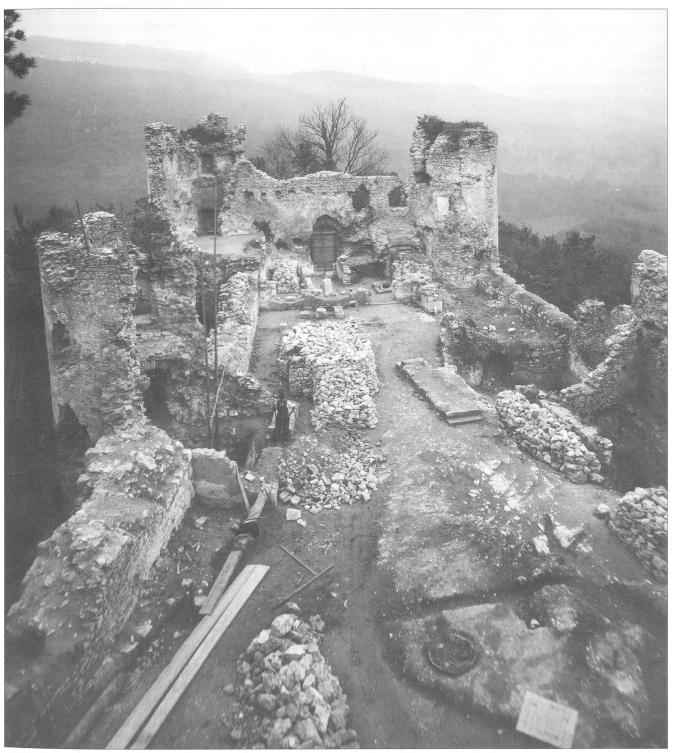
Abb. 51 Dornach, Ruine Dorneck. Unterburg, von Norden. Zustand während der Restaurierung (1904–1907/08) von E. Probst. Im Hintergrund: rechts der Hexenturm (T1) mit Hocheingang links oben, links der Doppelturm (T2/T3), zwischen den beiden Türmen der südliche Beringabschnitt (M5) der Unterburg. Vor dem Hexenturm ist der verschüttete Südkeller erkennbar.
