**Zeitschrift:** Archäologie und Denkmalpflege im Kanton Solothurn  
**Herausgeber:** Amt für Denkmalpflege und Archäologie des Kantons Solothurn  
**Band:** 4 (1999)

**Artikel:** Zur Baugeschichte der Burgruine Dorneck bei Dornach  
**Autor:** Faccani, Guido  
**DOI:** <https://doi.org/10.5169/seals-844233>

# Zur Baugeschichte der Burgruine Dorneck bei Dornach

von Guido Faccani

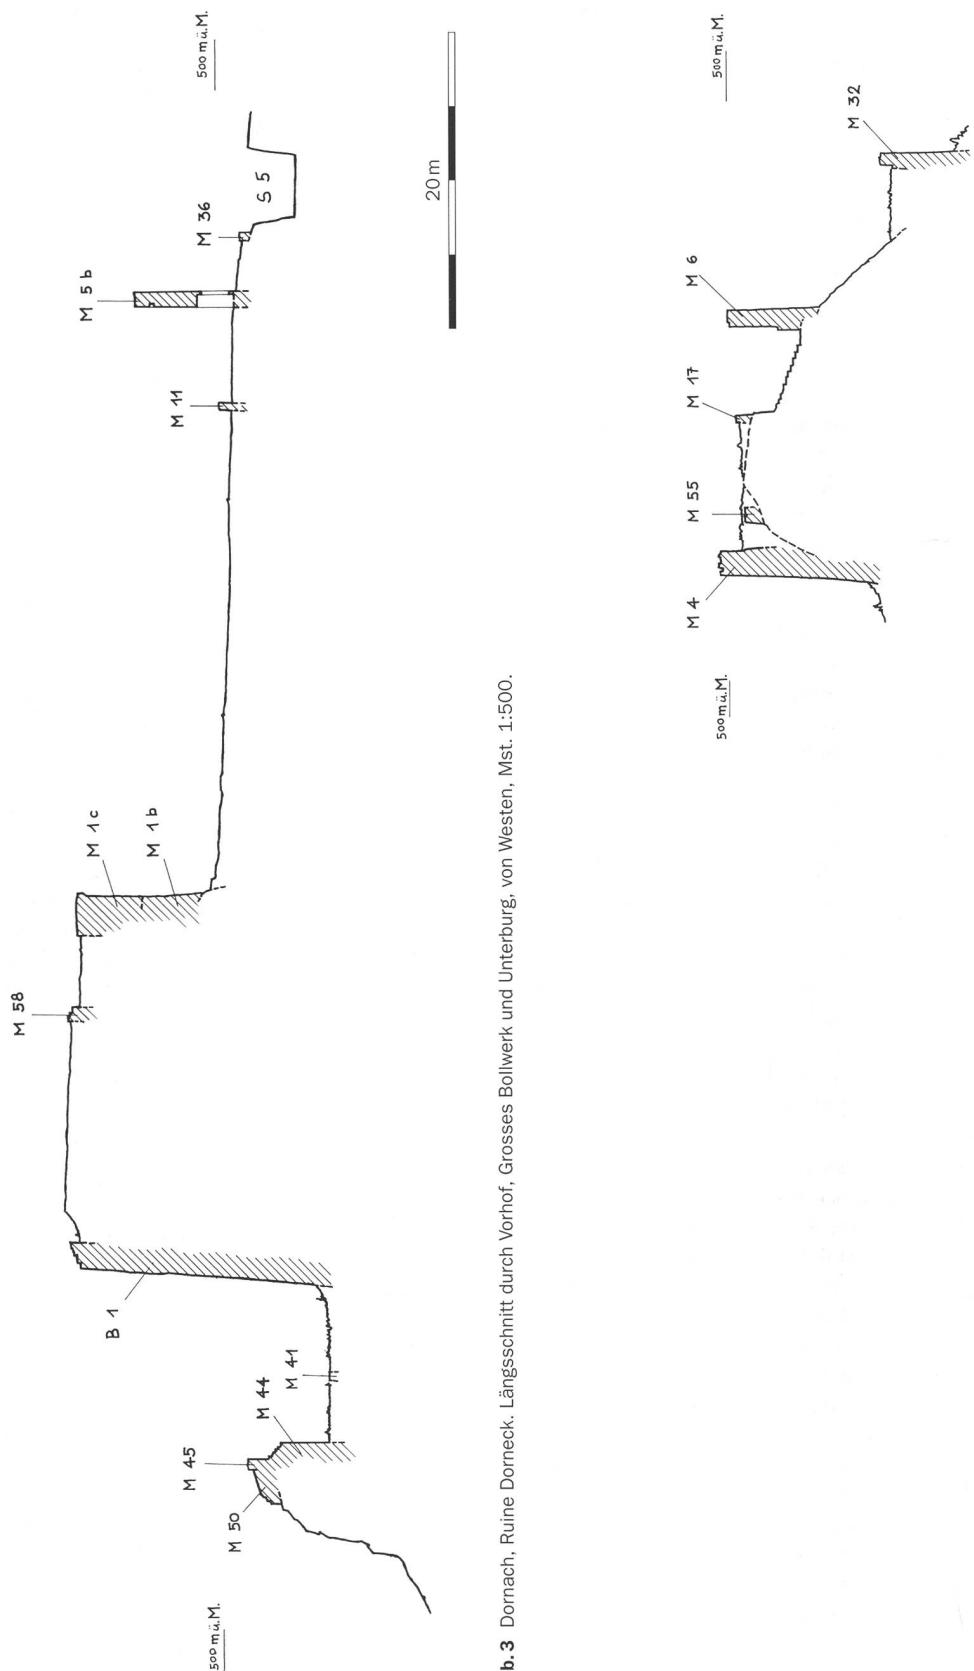
Abb. 3 Dornach, Ruine Dorneck. Längsschnitt durch Vorhof, Grosses Bollwerk und Unterburg, von Westen, Mst. 1:500.

Das Große Bollwerk (M1c, B1) erhebt sich im Bereich des höchsten Felskopfes (Abb. 43). Es ist innen bis 23 Meter lang, mehr als 11 Meter breit und noch über eine Höhe von maximal zirka 17 Metern erhalten. Sein unregelmäßiger Grundriss zeichnet etwa die Form des anstehenden Felskopfes nach, auf dem es steht. Während auf der Innenseite ganz und im Osten teilweise Gebäudemauern aus Phase I übernommen wurden, baute man die Nord- und die Westseite von Grund auf neu (vgl. Abb. 3). Der Schaft

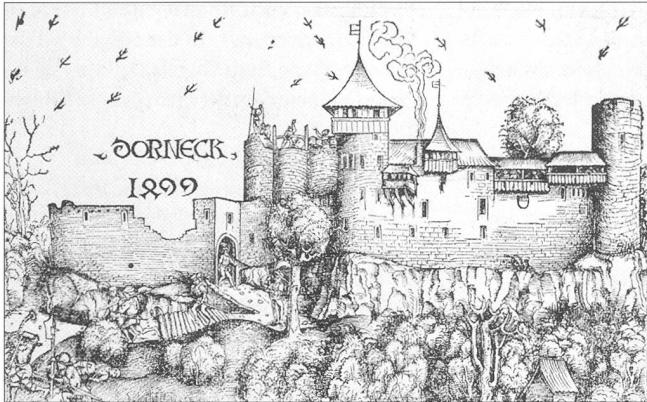
Abb. 5 Dornach, Burg Dorneck, Ansicht von Westen. Sog. «Schlachtholzschnitt», Holzschnitt, 3 Blätter (Ausschnitt, rechtes Blatt), 1499/1500. Koloriertes Original im Kupferstichkabinett Basel.

ist und vielleicht mit einer Holzkonstruktion oder mit Trockenmauerwerk umfriedet war. Ideen zu Grund- und Aufriss der Anlage geben uns der sogenannte «Schlachtholzschnitt» von 1499/1500 (vgl. Abb. 5) und die Silberstiftzeichnung von 1515 (vgl. Abb. 7), obwohl sie einen Zustand der Anlage wiedergeben, der um etliche Jahrzehnte jünger sein muss als die Bauphase I. Beide zeigen die Nordseite im Bereich des später errichteten Grossen Bollwerks (B1) als zweifach rund ausschwingende Front. Es ist denkbar, dass nur die westliche Rundung zum grossblockigen Mauerwerk gehört. Eine darauf aufbauende Grundrissrekonstruktion ergibt ein Gebäude von eher bescheidenen Dimensionen, dessen Aussenfluchten gerundet waren. Die zweite, östliche Rundung bildete bei dieser Deutung die Nordfront der kleinstenigen Mauer.

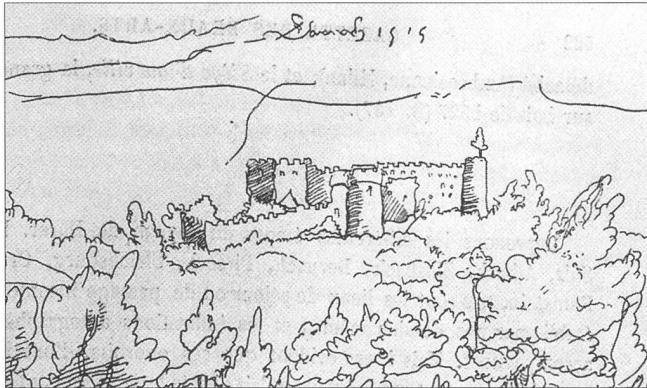
Abb. 7 Dornach, Burg Dorneck. Ansicht von Westen. Silberstiftzeichnung (Ausschnitt), 1515.<sup>179</sup> Aus: Ephrussi 1880, S. 576.

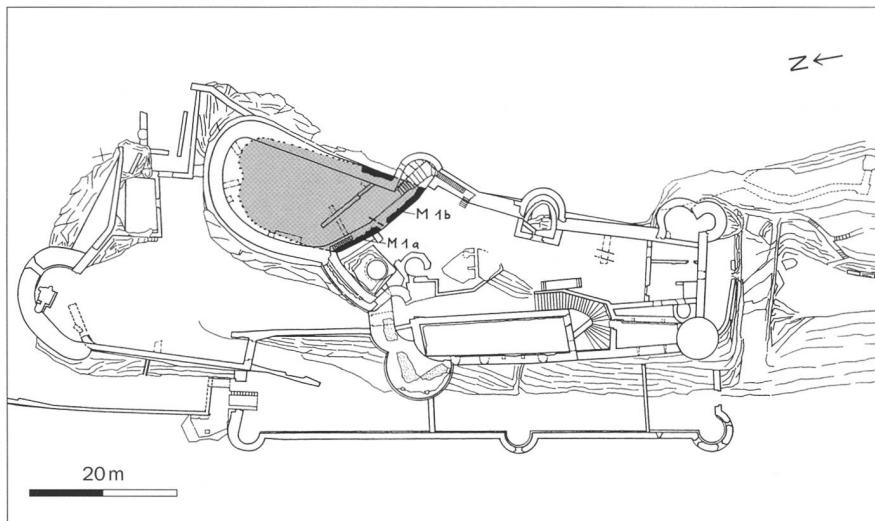
Abb. 14 Dornach, Ruine Dorneck. Bauphase I, Mst. 1:1000. Schwarz: Neubauten. Gerastert wieder gegeben ist die höchste Zone des Felskopfes als mögliche Flächenbegrenzung der ersten Bauten.

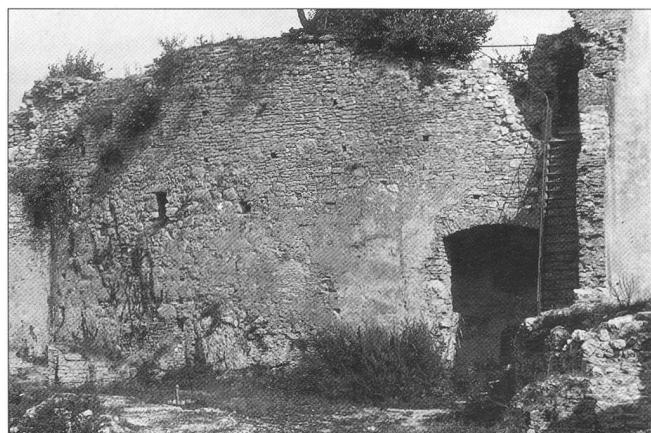
Abb. 15 Dornach, Ruine Dorneck. Innenseite (M1) des Grossen Bollwerks (B1). Zustand nach der Restaurierung von E. Probst (nach 1907/08). Im linken Bilddritt ist das grossblockige Mauerwerk (M1a) mit der Öffnung zu erkennen, daneben in der Bildmitte der kleinsteinerne Abschnitt (M1b), der damals noch zu grossen Teilen flächig von Verputz verdeckt war. Im rechten Bilddritt sichtbar der Pulverturm (T5) und die heute noch bestehende Eisentreppen zum Grossen Bollwerk.

An der Innenseite (M1) des Grossen Bollwerks (B1), wo sich mindestens vier Bauphasen abzeichnen, lässt sich ein Teilstück des Mauerhauptes mehr oder weniger klar relativchronologisch von den angrenzenden

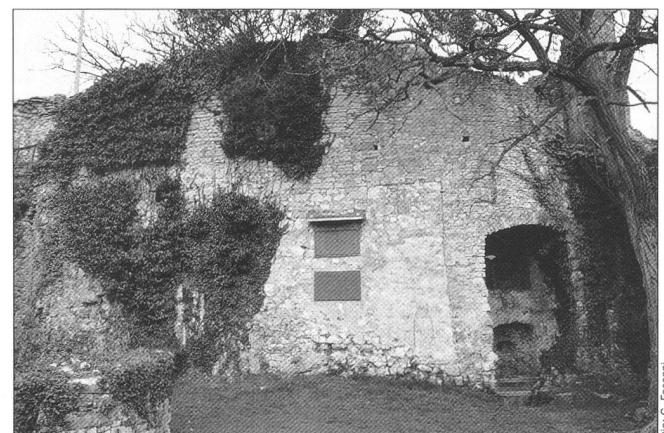
Abb. 16 Dornach, Ruine Dorneck. Innenseite (M1) des Grossen Bollwerks, Ausschnitt wie auf Abb. 15. Zustand 1998. Wenig links der stichbogig überwölbten Öffnung des Pulverturmes (T5) ist die südöstliche Ecke des kleinsteinerne Mauerwerks (M1b) zu erkennen.

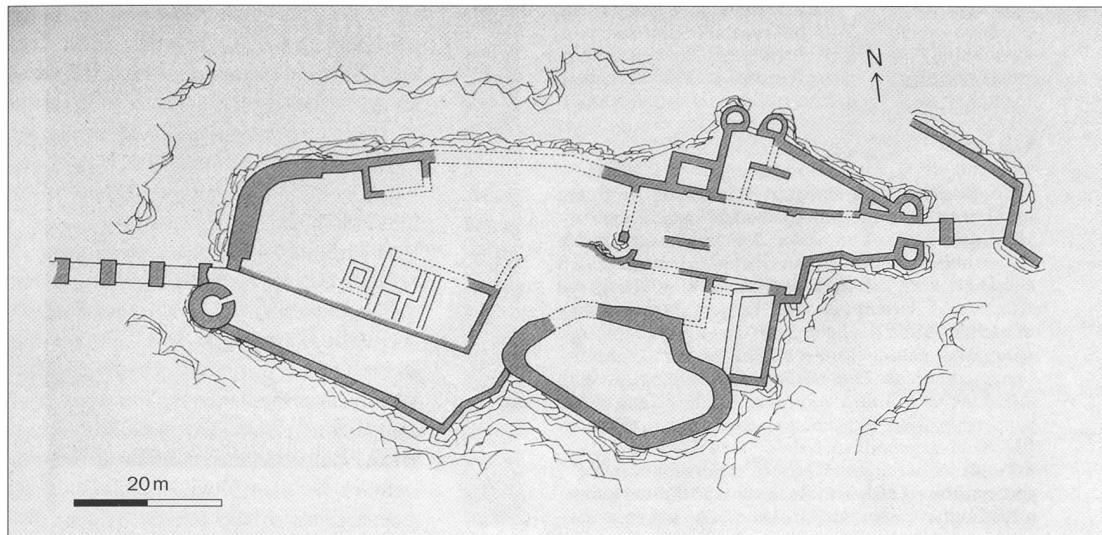
Abb. 17 Pfeffingen (BL), Ruine Pfeffingen. Grundriss, Mst. 1:1000. Aus: Meyer 1981/1, S. 114.

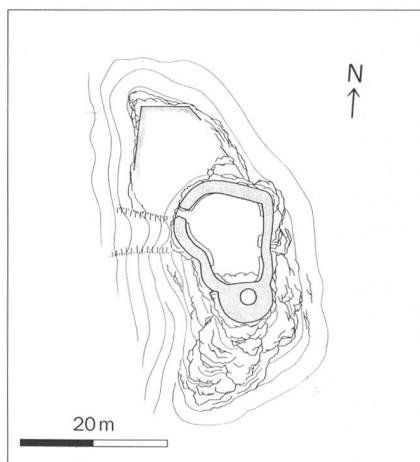
Abb. 18 Arlesheim (BL), Burg Reichenstein. Grundriss, Mst. 1:1000. Aus: Meyer 1981/1, S. 123.

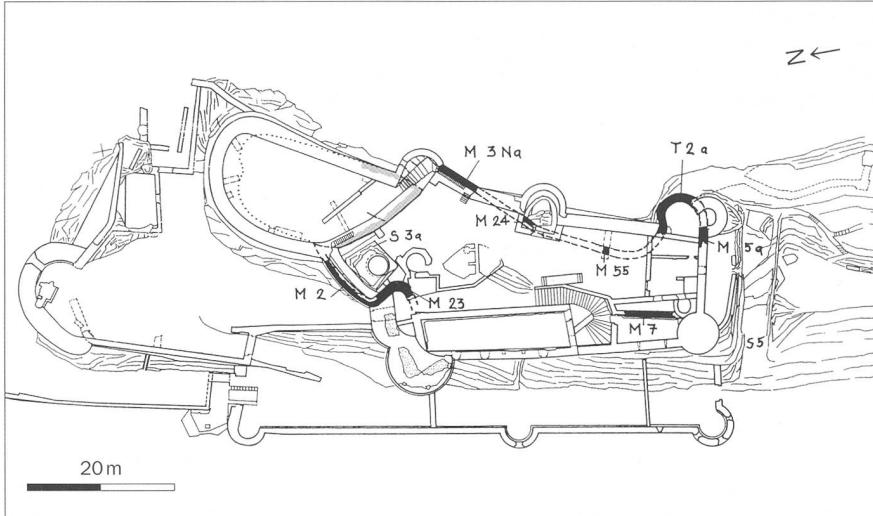
Abb. 19 Dornach, Ruine Dorneck. Bauphase II, Mst. 1:1000. Schwarz: Neubauten. Gerastert: aus der vorhergehenden Bauphase übernommenes Mauerwerk. Gestrichelt: Rekonstruktion.

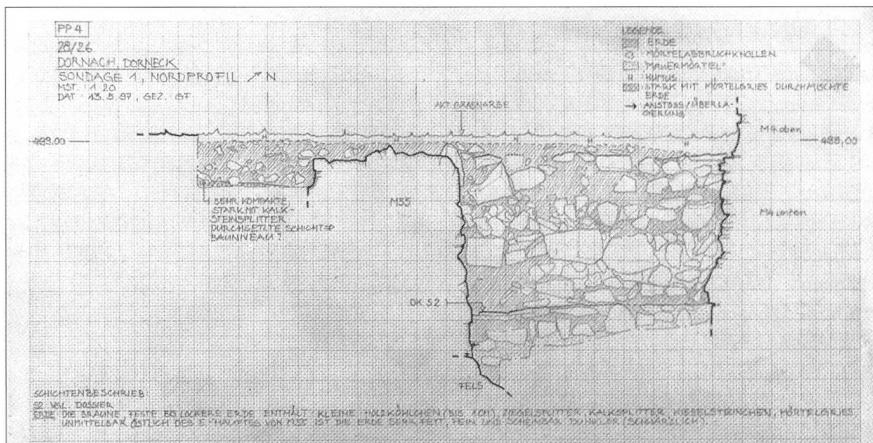
Abb. 20 Dornach, Ruine Dorneck. Nordprofil der Sondierung 1 in der Unterburg, Mst. 1:50 (Mst. der Originalaufnahme 1:20). Zur Lage der Sondierung 1 vgl. Abb. 1b.

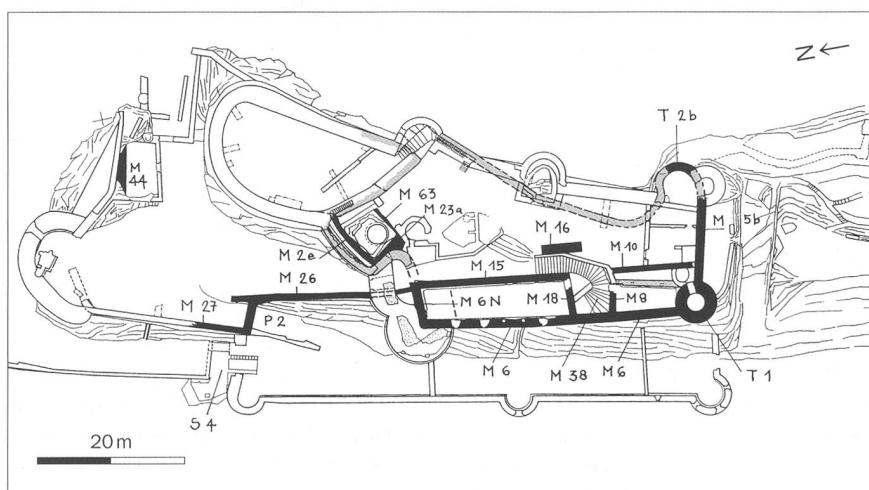
**Abb. 21** Dornach, Ruine Dorneck. Bauphase III, Mst. 1:1000. Schwarz: Neubau/Umbau. Gerastert: aus der vorhergehenden Bauphase übernommenes Mauerwerk. Gestrichelt: Rekonstruktion. Der Hexenturm (T1) ist auf der Höhe des obersten Geschosses, der Nordwestbau (M6, M6N, M15, M18) auf der Höhe des zweiten Geschosses geschnitten.

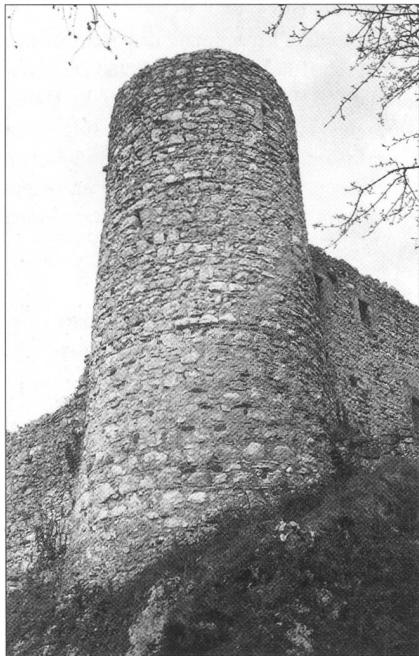
Abb. 22 Dornach, Ruine Dorneck. Hexenturm (T1), von Südwesten. Zustand 1989.

Als Erstes wird zuerst der sogenannte «Hexenturm» (T1) errichtet. Sein Durchmesser beträgt aussen rund 5,5 Meter, innen 2,5 Meter, die heutige Höhe misst knapp 14 Meter. Die Arbeiten am Turm wurden (gerüstlaufweise?) abgeschlossen, bevor man die West- (M6) und die Südmauer (M5b) des Beringes zu bauen begann. Jeweils etwa in der künftigen Mauermitte liess man aus dem Turm

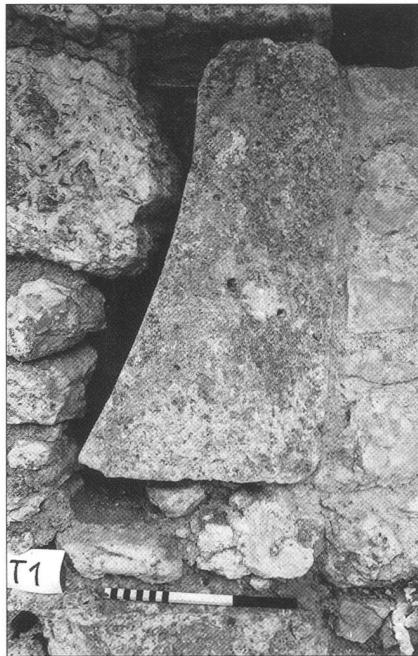
Abb. 23 Dornach, Ruine Dorneck. Spolie, in der Westteilung des Schlitzfensters auf der Südseite des Hexenturms (T1) vermauert. Zustand während der Restaurierung 1999.

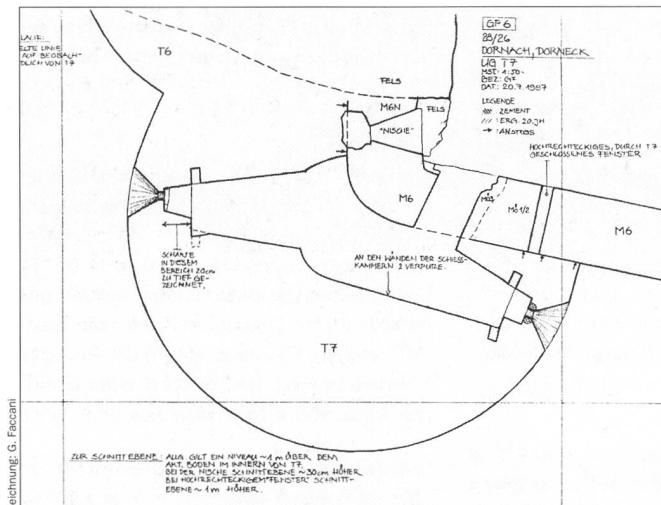
Abb. 24 Dornach, Ruine Dorneck. Grundriss der Nordwestecke (M6/M6N) des Nordwestbaus und des westlichen Zwillingsturmes (T7), 1. Geschoss, Mst. 1:150.

eine Schiessnische mündet (vgl. Abb. 24 und 39). Das dritte Geschoss ist zusätzlich noch mit einem Stollen gegen Westen versehen. Hier sind im Gegensatz zu den beiden unteren Geschossen die ursprünglichen Öffnungen zerstört; die heutigen Fensterformen ge-

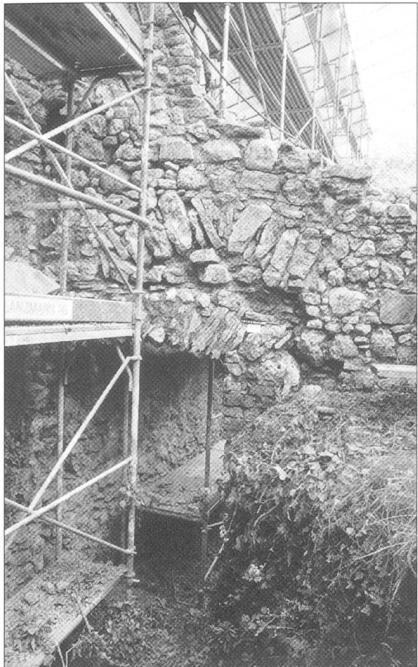
**Abb. 25** Dornach, Ruine Dorneck. Südseite der Südmauer (M18) des Nordwestbaus. Zustand während der Restaurierung 1999. Über dem aktuellen Türsturz ist der ältere zu erkennen.

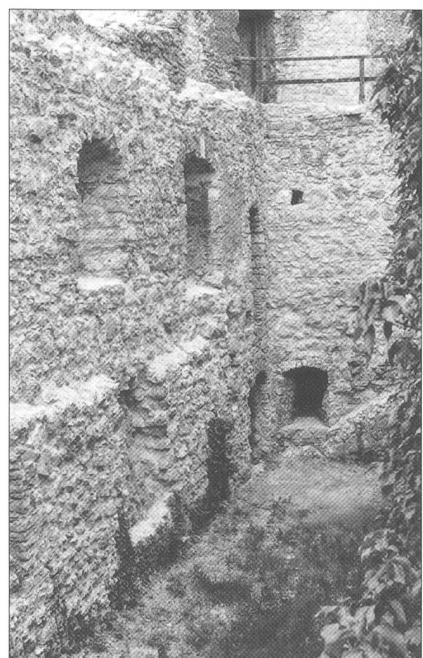
**Abb. 26** Dornach, Ruine Dorneck. Nordwestbau, Blick gegen den nordwestlichen Innenwinkel, von Süden. Zustand nach der Restaurierung 1999. Zu beachten ist im Bereich unter dem nördlichsten Fenster, wie der horizontale Rückprung endet.

Die Frage, ob der Nordwestbau eine Binngliederung aufwies, kann nicht direkt beantwortet werden. In diesem Zusammenhang fällt aber auf, dass im Bereich des nördlichen Fensters der Mauerabsatz zwischen erstem und zweitem Geschoss endet und der nordwestliche Mauerwinkel (M6/M6N) vom Fuss bis wenig unter der heutigen Abbruchkrone die gleiche Stärke aufweist.

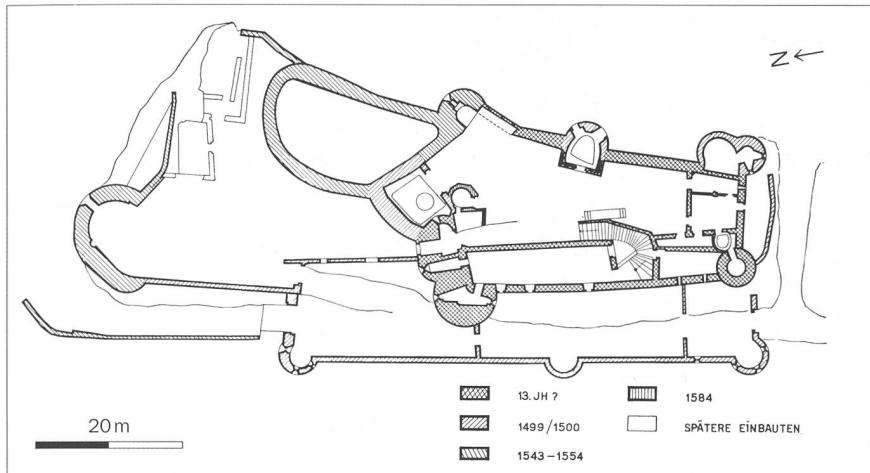
Abb. 29 Dornach, Ruine Dorneck. Grundriss von G. Loertscher, Mst. 1:1000. Aus: Loertscher 1957, S. 293, Abb. 311.

Bisher versuchten G. Loertscher und W. Meyer, Teile unserer Bauphase III zu datieren. 1957 vermutete Loertscher, der unter anderem die Bauten dieser Etappe als älteste Überreste gedeutet hatte, ihre Entstehung im 13. Jahrhundert (Abb. 29).<sup>94</sup> Meyer nahm 1981 an, dass der Hexenturm – vermutlich aufgrund seiner Form – wohl im 14., eventuell schon im 13. Jahrhundert entstand. Als spätesten Zeitpunkt, zu dem der Nordwestbau errichtet worden war, gibt Meyer das Entstehungsjahr 1500 des Schlachtholzschnittes an.<sup>95</sup>

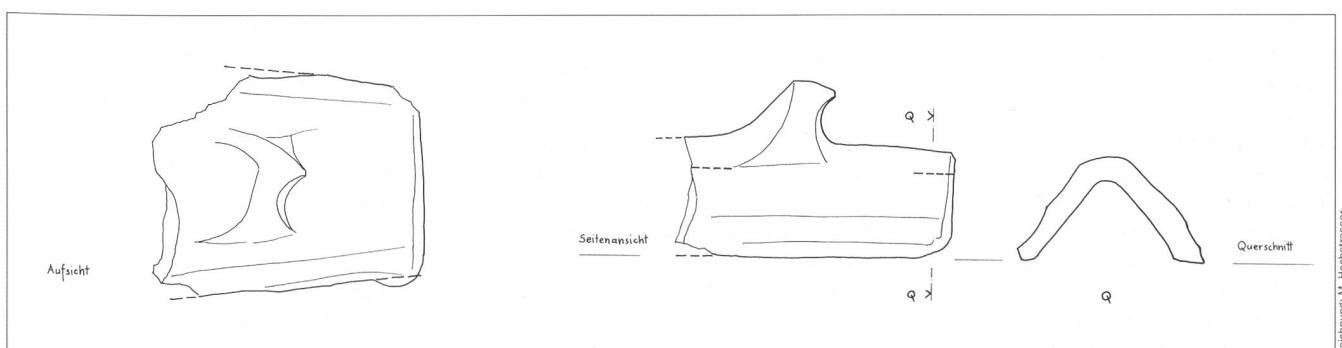
Abb. 30 Dornach, Ruine Dorneck. Hohlziegelfragment (Oberdächler) aus der Südmauer (M18) des Nordwestbaus. Aufsicht, Seitenansicht, Querschnitt, Mst. 1:1.

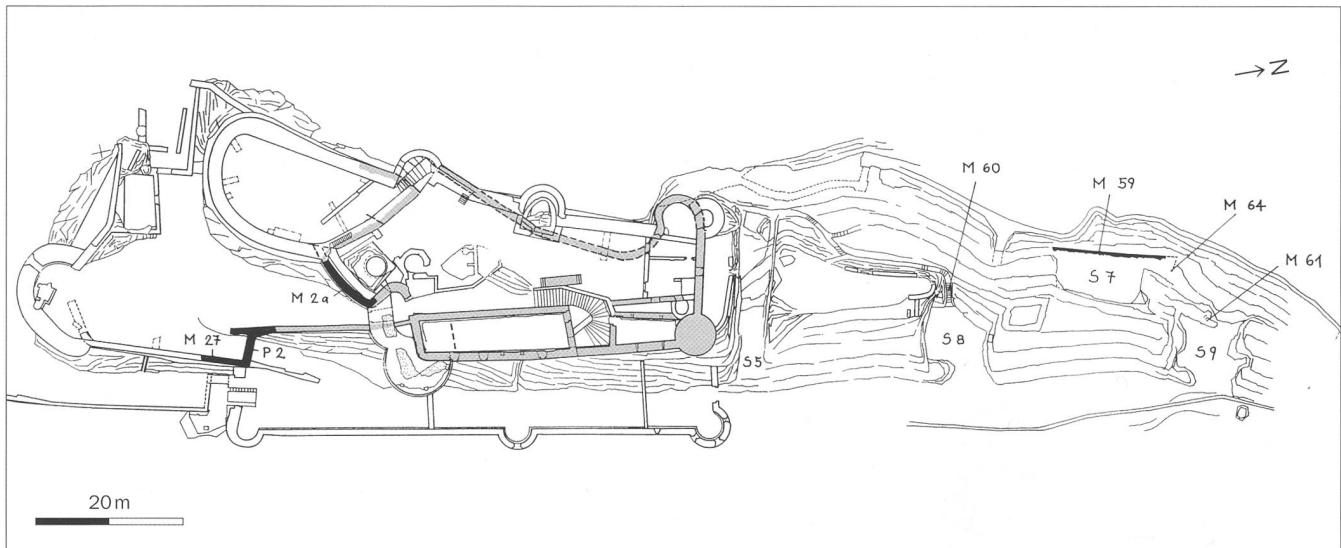
Abb. 31 Dornach, Ruine Dorneck. Bauphase IV, Mst. 1:1000. Legende vgl. Abb. 21.

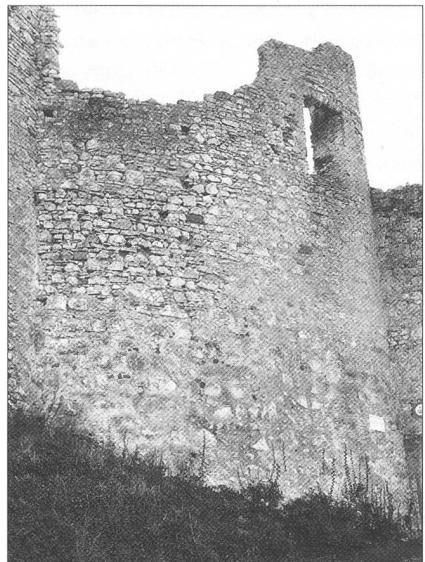
Abb. 32 Dornach, Ruine Dorneck. Aussenseite der schildartigen Mauer (M2) östlich des oberen Tores (P3). Zustand 1989.

Die Mauer (M2) aus Phase II östlich des oberen Tores (P3) wurde bis auf ihr heutiges Niveau vermutlich abgetragen. Darauf setzt eine Aufstockung (M2a) an (Abb. 32 und 33). Diese konnte über rund 6,3 Meter bis auf 507,0 m ü. M. verfolgt werden, woraus eine Gesamthöhe von über 10 Metern resultiert. Im Bereich der Abbruchkrone ist die Mauer zirka 90 Zentimeter dick. Etwa in der nach oben verlängerten Ostflucht des östlichen Zwillingsturmes konnte eine gegen Süden gerichtete, mindestens 85 Zentimeter hohe Leibung ausgemacht werden. Von Westen her stößt der östliche Zwillingsturm (T6, Phase V) gegen die Aufstockung, das Grosse Bollwerk (B1, Phase VI) wurde teilweise mit ihr verzahnt.

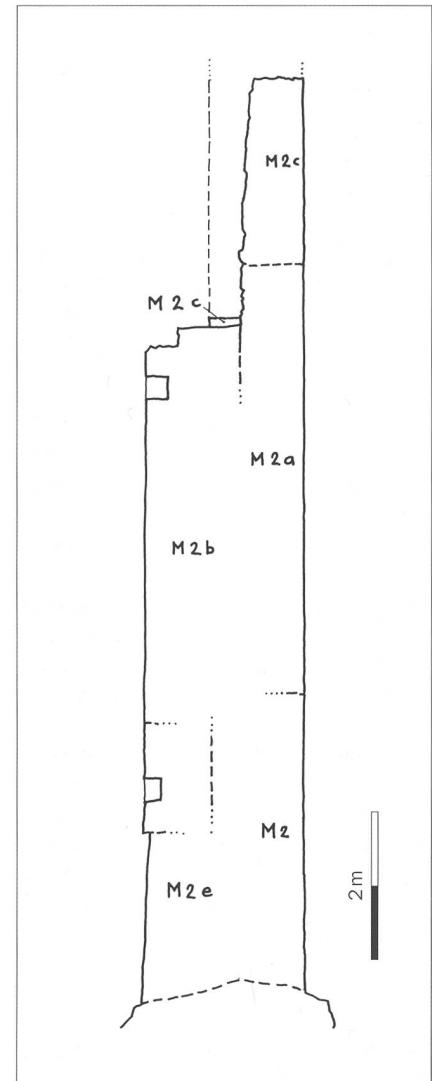
Abb. 33 Dornach, Ruine Dorneck. Querschnittsskizze der schildartigen Mauer (M2), Mst. ca. 1:100. Abfolge der Bauphasen: M2 (Phase I), M2e (Phase III), M2a (Phase IV), M2b (Phase V), M2c (jünger als Phase VI?).

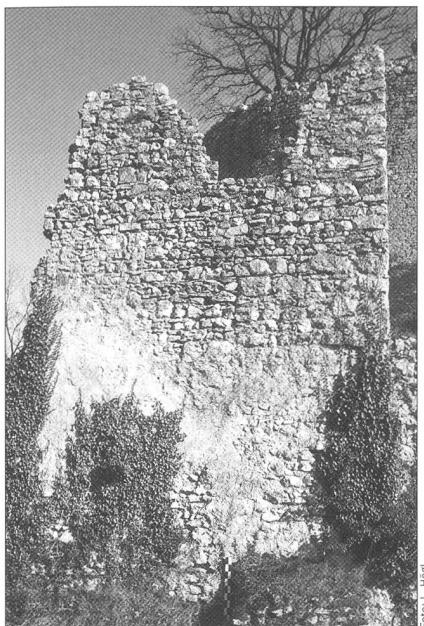
**Abb. 34** Dornach, Ruine Dorneck. Mittleres Tor (P2) respektive westlicher Beringabschnitt (M27) des Vorhofs, von Westen. Zustand 1989.

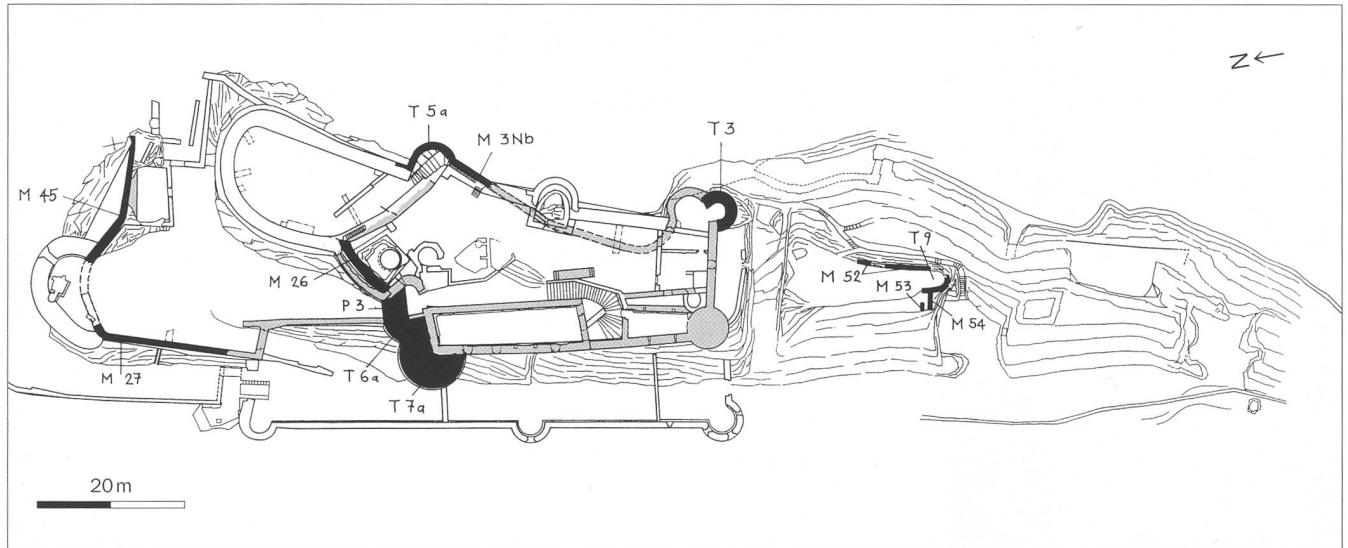
Abb. 35 Dornach, Ruine Dorneck. Bauphase V, Mst. 1:1000. Legende vgl. Abb. 21.

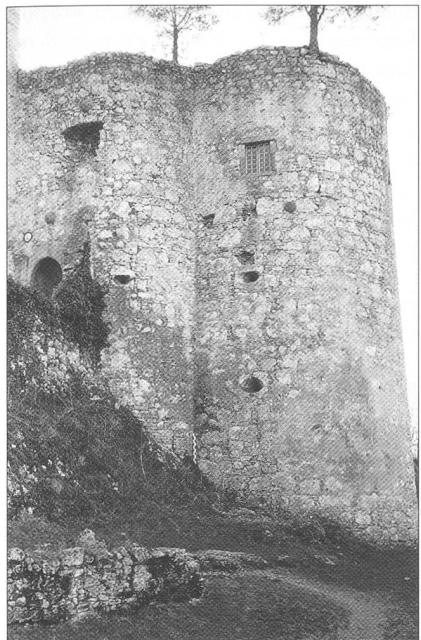
Abb. 36 Dornach, Ruine Dorneck. Zwillingstürme (T6/T7), von Norden. Zustand 1989.

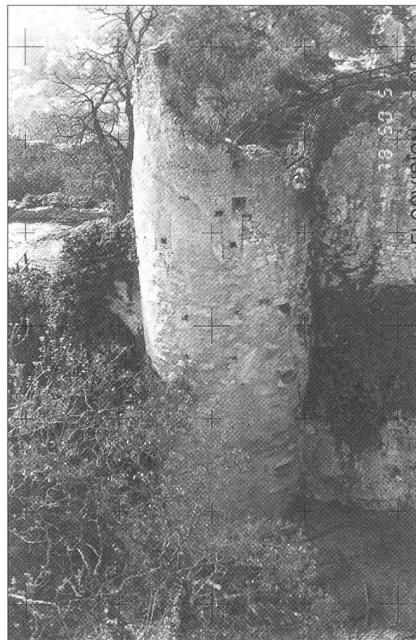
Abb. 37 Dornach, Ruine Dorneck. Pulverturm (T5), von Osten. Zustand 1997.

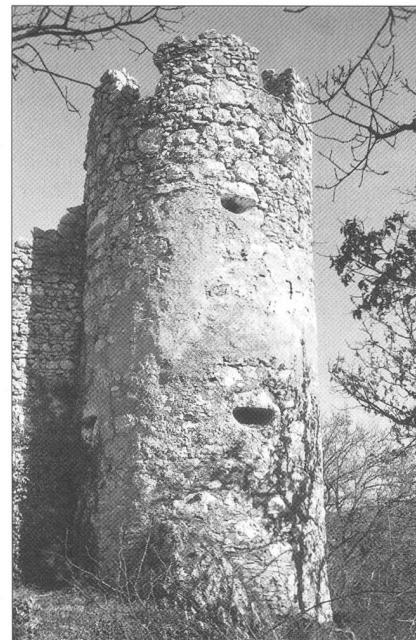
Abb. 38 Dornach, Ruine Dorneck. Südliche Schale des Doppelturmes (T3), von Süden. Zustand 1989.

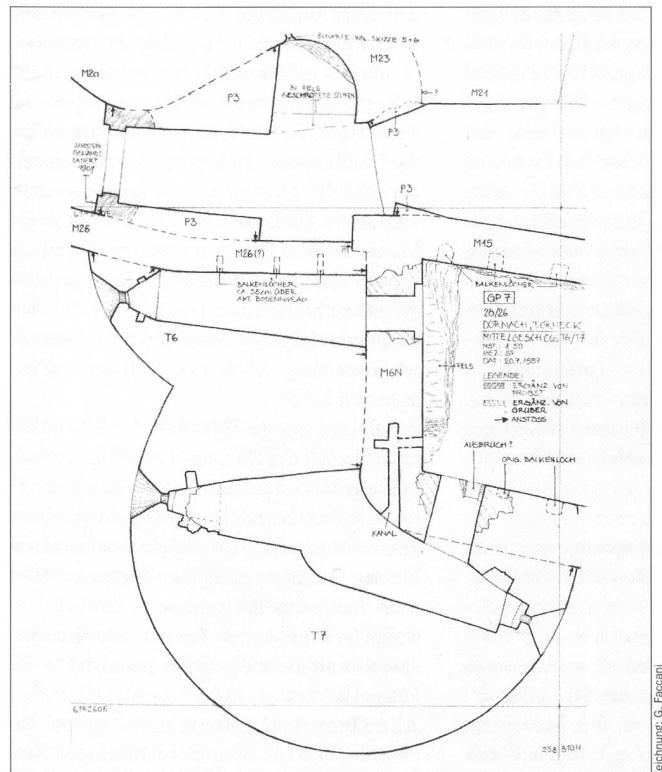
Abb. 39 Dornach, Ruine Dorneck. Zwillingstürme (T6/T7) und oberes Tor (P3), Grundriss des ersten (T6/P3) respektive zweiten (T7) Geschosses, Mst. 1:150.

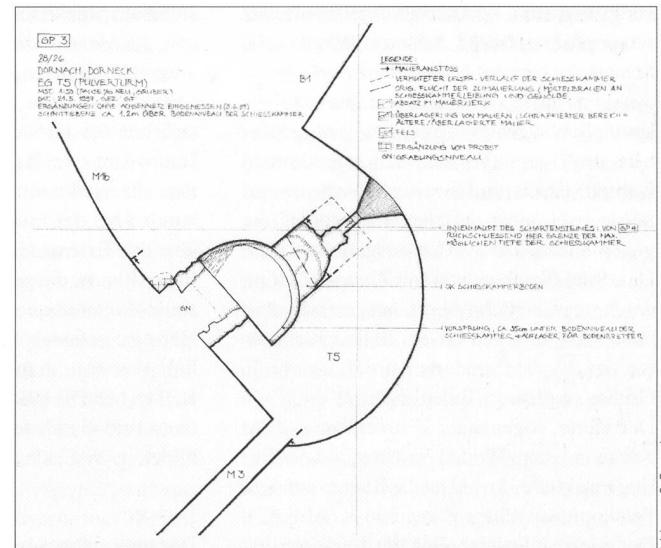
Abb. 40 Dornach, Ruine Dorneck. Pulverturm (T5), Grundriss des zweiten Geschosses, Mst. 1:150.

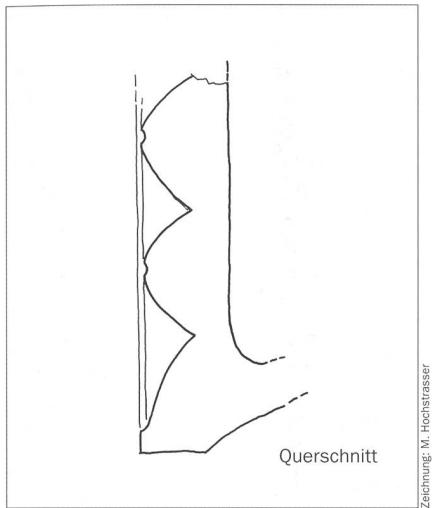
**Abb. 41a** Dornach, Ruine Dorneck. Blattkachel-fragment, in der Westseite des westlichen Zwillingsturms (T7) vermauert. Mst. 1:2.

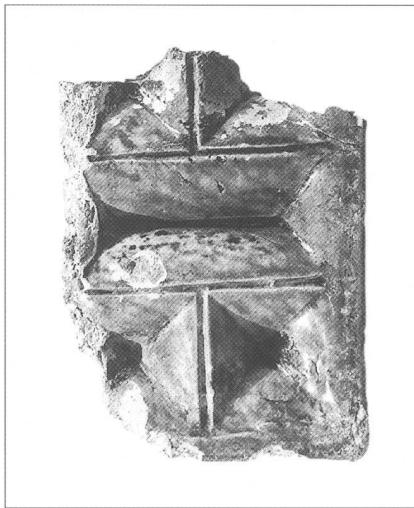
**Abb. 41b** Dornach, Ruine Dorneck. Blattkachel-fragment, in der Westseite des westlichen Zwillingsturms (T7) vermauert. Mst. 1:2.

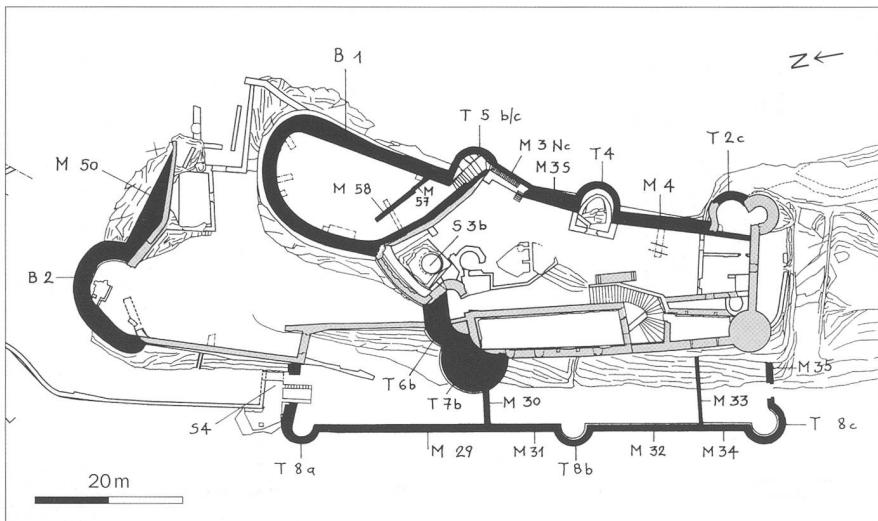
Abb. 42 Dornach, Ruine Dorneck. Bauphase VI, Mst. 1:1000. Legende vgl. Abb. 21.

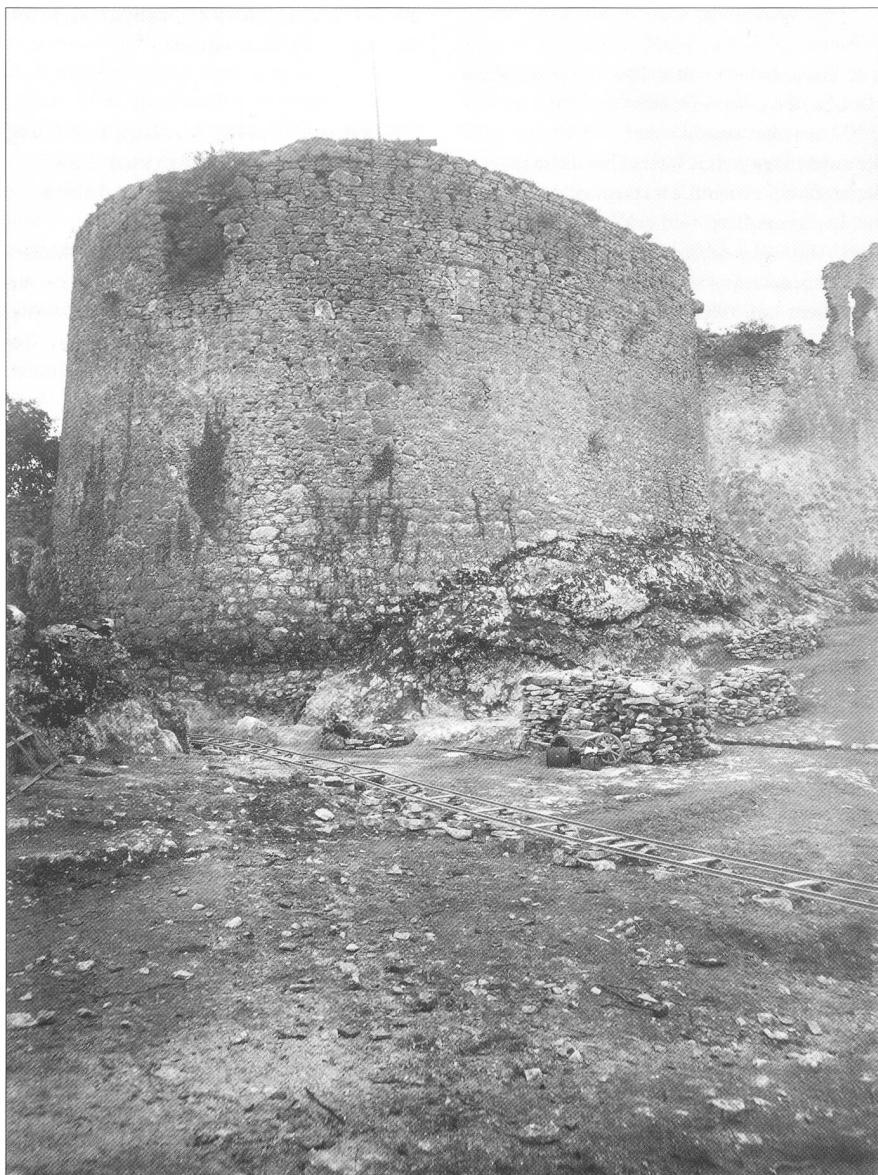
Abb. 43 Dornach, Ruine Dorneck. Grosses Bollwerk (B1), von Nordwesten. Zustand während der Restaurierung (1904–1907/08) von E. Probst.

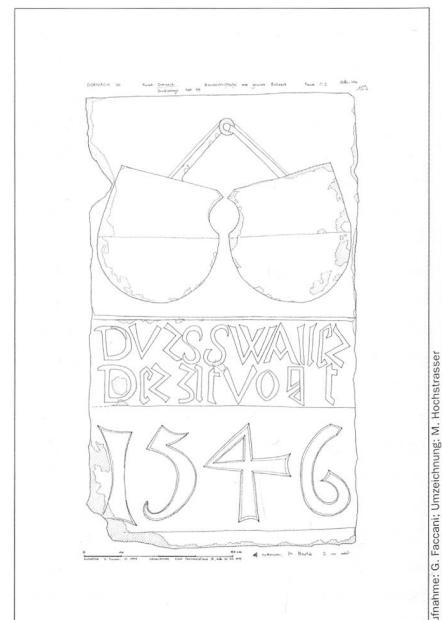
Abb. 44 Dornach, Ruine Dorneck. Grosses Bollwerk (B1), in der Westseite eingelassene Wappentafel von 1546. Mst. 1:20. Schraffiert: beschädigte Stellen.

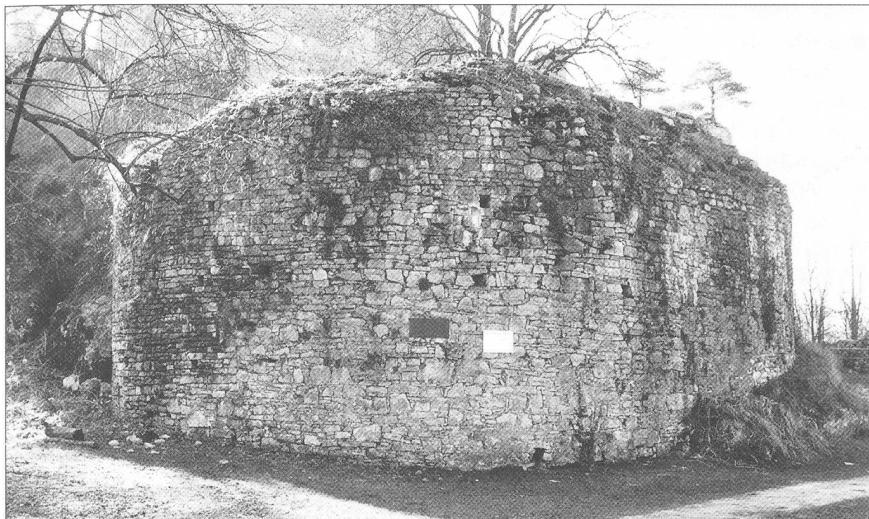
Abb. 45 Dornach, Ruine Dorneck. Kleines Bollwerk (B2), von Norden. Zustand 1989.

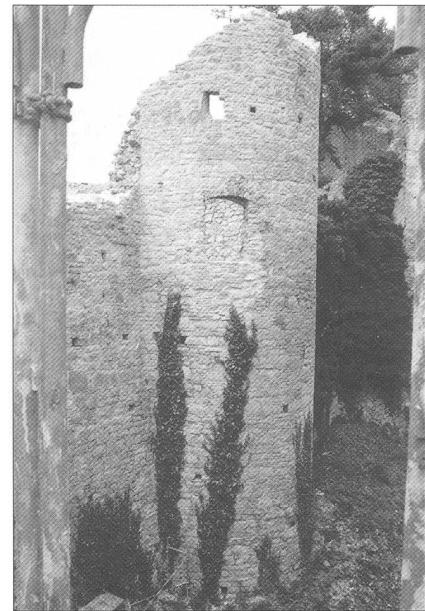
Abb. 46 Dornach, Ruine Dorneck. Kapellenturm (T4), von Süden. Zustand nach der Restaurierung 1999.

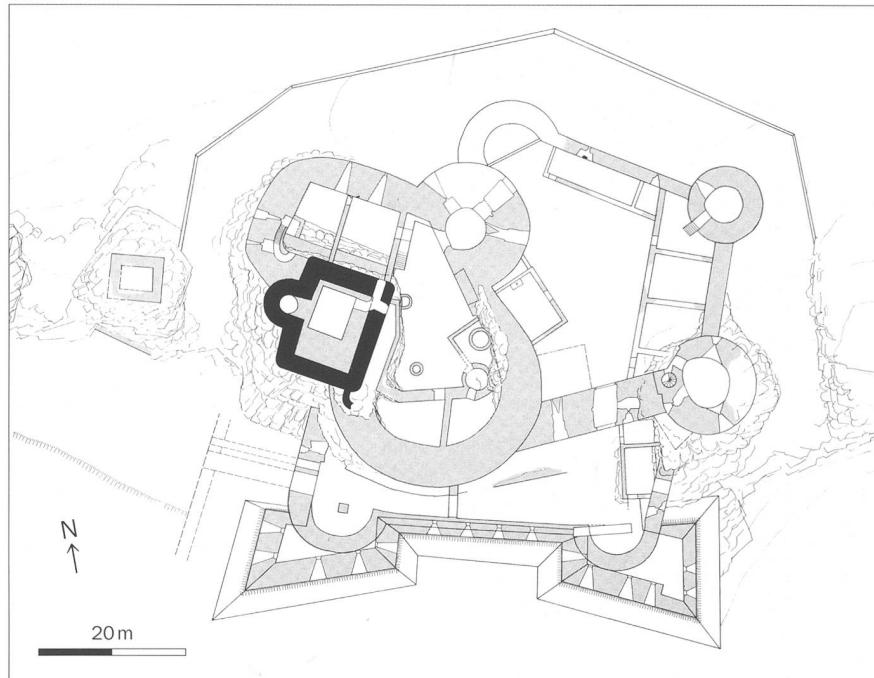
Abb. 48 Leymen (F), Ruine Landskron. Grundriss, Mst. 1:1000. Aus: Meyer 1981/1, S. 55.  
Schwarz: mittelalterlicher Bau. Grau: neuzeitliche Bauten.

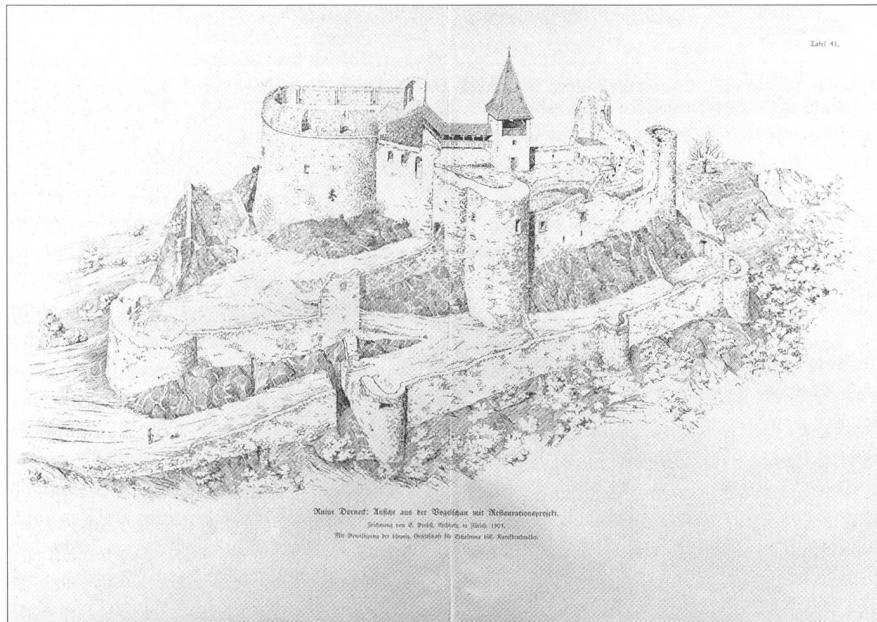
**Abb. 50** Dornach, Ruine Dorneck. Rekonstruktionsvorschlag von E. Probst aus dem Jahr 1903. Aus: Tatarinoff 1909, Taf. 41.

der Unterburg in der nördlichen Hälfte noch bis zur Zinnelung erhalten war, die aus dem 16. Jahrhundert stammte (Phase V). 40 Jahre später ist dieser Bereich bis etwa auf das heutige Abbruchniveau eingestürzt, was eine Zeichnung von E. Probst aus dem Jahr 1903 zeigt (Abb. 50).

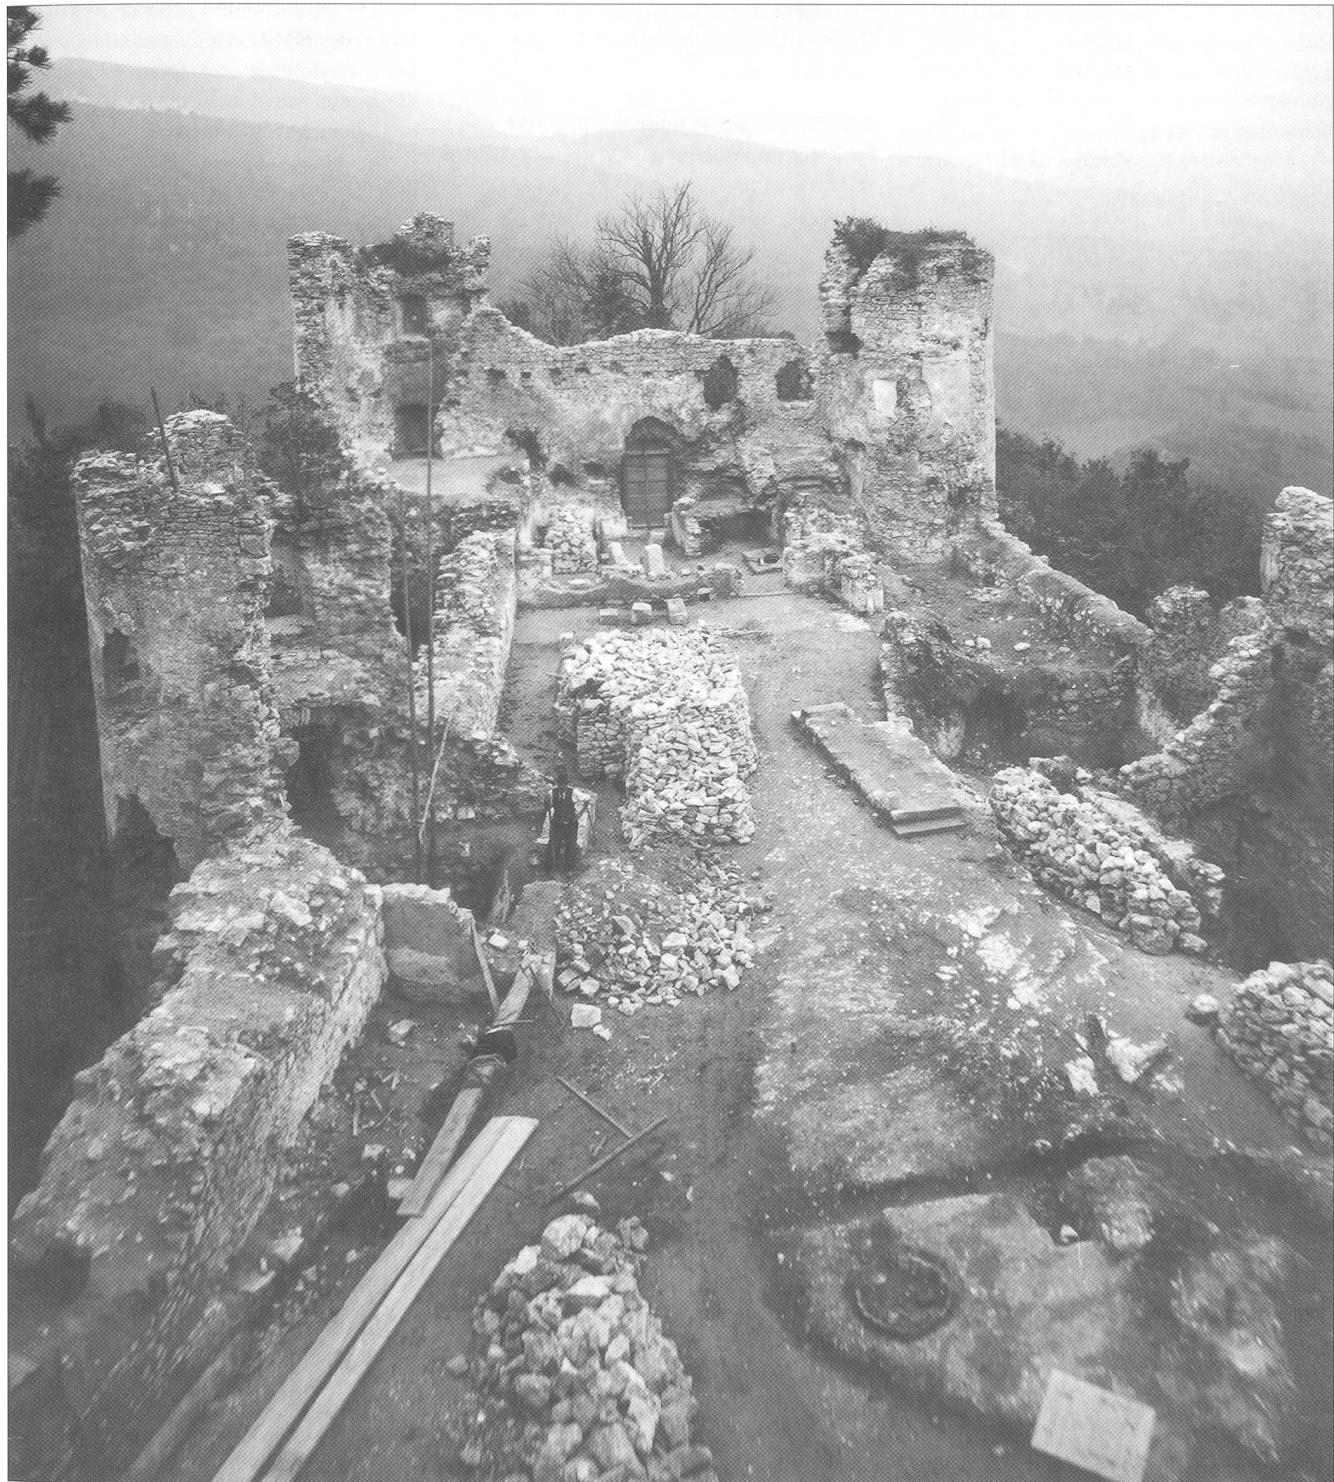
**Abb. 51** Dornach, Ruine Dorneck, Unterburg, von Norden. Zustand während der Restaurierung (1904–1907/08) von E. Probst. Im Hintergrund: rechts der Hexenturm (T1) mit Hocheingang links oben, links der Doppelturm (T2/T3), zwischen den beiden Türmen der südliche Beringabschnitt (M5) der Unterburg. Vor dem Hexenturm ist der verschüttete Südskeller erkennbar.
