Zeitschrift: Archäologie und Denkmalpflege im Kanton Solothurn
Herausgeber: Amt für Denkmalpflege und Archäologie des Kantons Solothurn
Band: 4 (1999)

Rubrik: Denkmalpflege : Restaurierungen und Bauuntersuchungen

Restaurierungen und Bauuntersuchungen

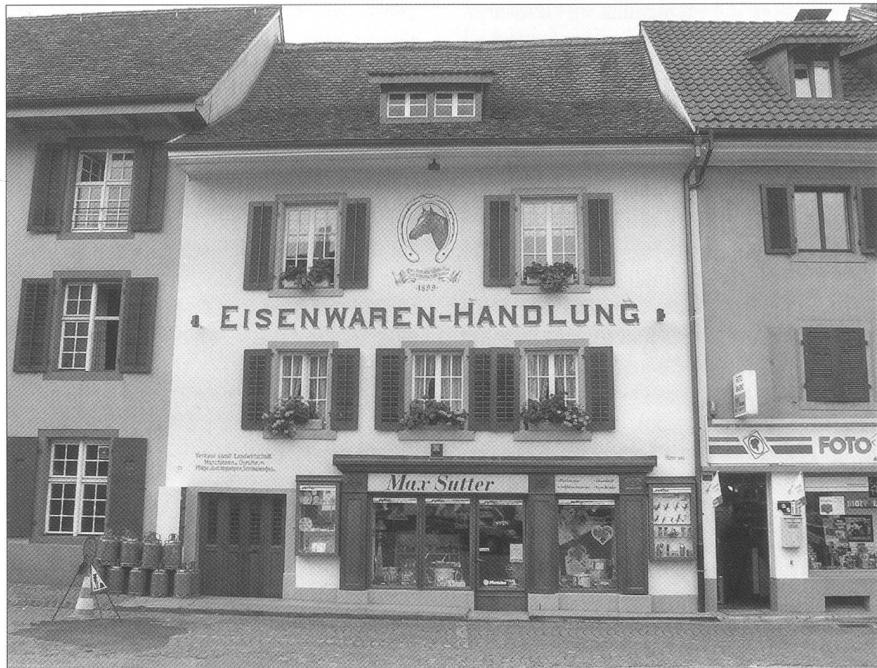
Dornachbrugg, Amthausstrasse 23, Fassade nach der Restaurierung 1998.

Die Fassade wurde bei der Restaurierung neu gestrichen und die Fassadenmalereien erneuert. Zusammen mit den blauen Fensterläden stellt die Fassade wieder eine Bereicherung des Kerns von Dornachbrugg dar.

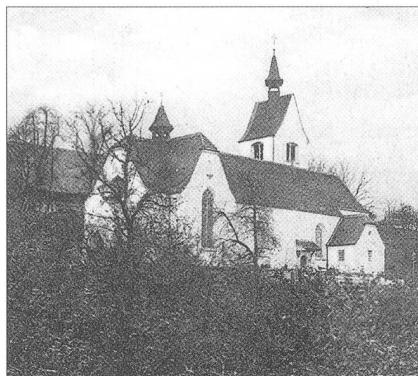
Abb. 1 Flumenthal, Pfarrkirche St. Peter und Paul, Ansicht von Südwesten, alte Fotografie, nach 1913.

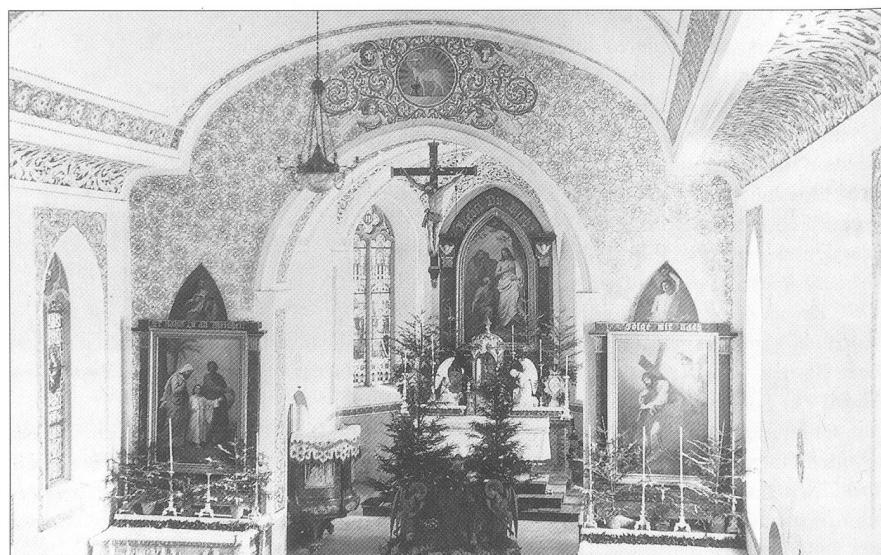
Abb. 2 Innenraum gegen Osten mit neugotischer Ausstattung, alte Fotografie, vor 1913.

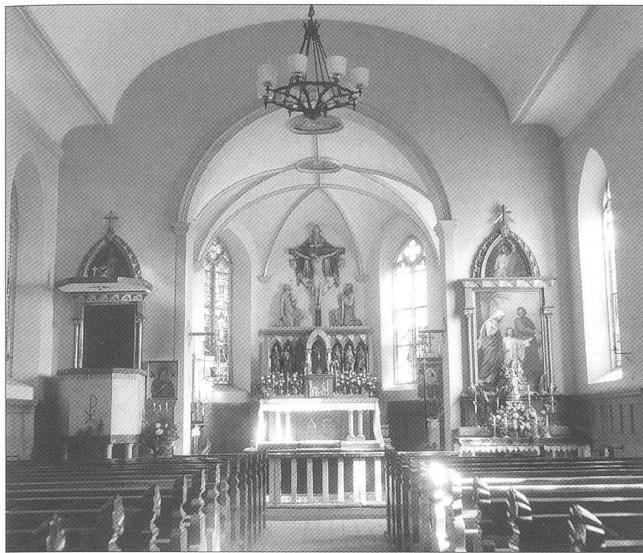
Abb. 3 Innenraum gegen Osten nach der Umgestaltung von 1927–1934.

Die Renovation unter Pfarrer Walter Henzi in den Jahren 1927–1934 brachte weitere Veränderungen, die in erster Linie die Ausstattung betrafen. Es wurden eine neue Orgel, neue Glocken und ein gotisierender Tabernakelaltar vom Solothurner Bildhauer Arnold Bargetzi angeschafft (Abb. 3). Das Altarbild von Deschwanden musste einer geschnitzten Holzfigurengruppe der Heiligen Dreifaltigkeit, flankiert von knienden Holzfiguren von Petrus und Paulus, weichen. Anstelle des nördlichen Seitenaltars errichtete man am Chorbogen eine vom Chor her zugängliche Kanzel. Ausserdem erhielt das Kirchenschiff einen aus 14 Stationen bestehenden Kreuzweg, eine dunkle und schwere Arbeit des Tiroler Holzschnitzers Philipp Noflaner aus Ortseit im Grödnertal.

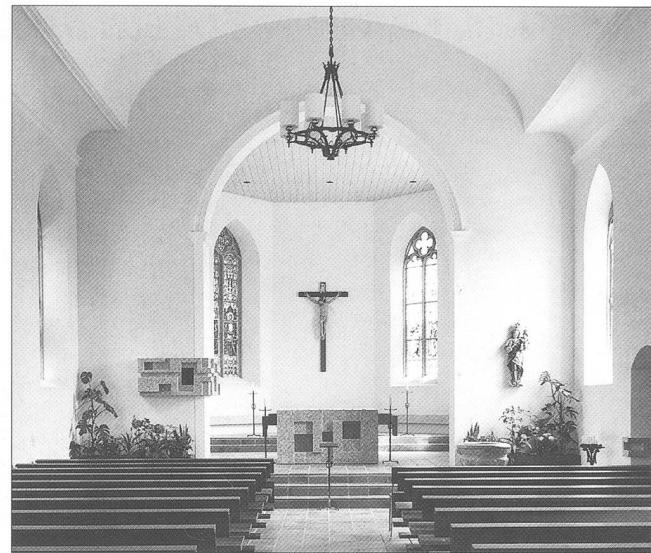
Abb. 4 Innenraum gegen Osten nach der Renovation von 1969/70.

fernt, oder – wie im Falle der Emporenbrüstung – verschalt und zudeckt. Zurück blieb ein kahler, weiß gestrichener, gleichsam purifizierter Kirchenraum mit einem neuen Altar mit Tabernakel von Jörg Hutter, Bildhauer aus Solothurn (Abb. 4).

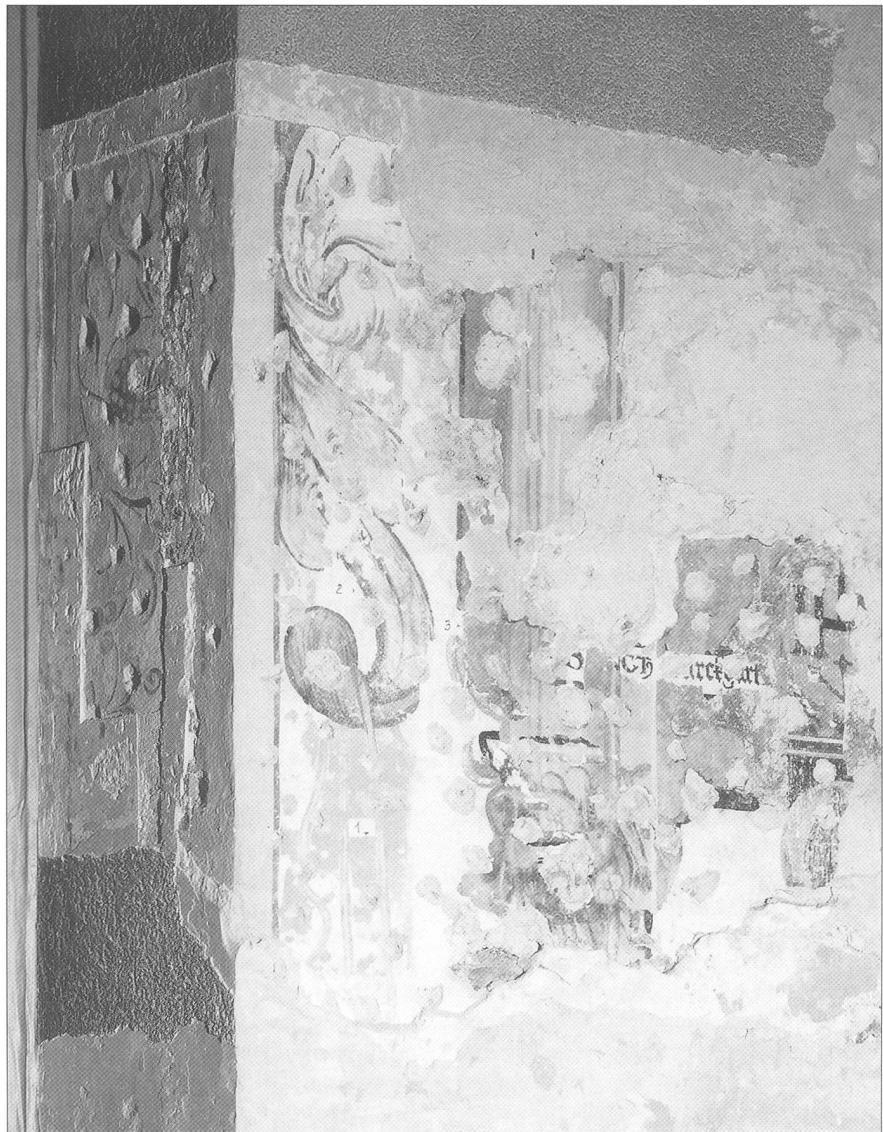
Abb. 5 Freigelegte Wandmalereien aus dem 16. und dem 17. Jahrhundert im Chor, während der Restaurierung 1998/99.

Der zum Vorschein gekommene bauzeitliche Wandverputz trug zwei bis drei Schichten von Dekorationsmalereien und Inschriften. Es ergab sich die seltene Gelegenheit, diese Malereien eingehend zu studieren, Pausen im Massstab 1:1 anzufertigen und so eine chronologische Übersicht der verschiedenen Dekorationssysteme zu erhalten. Die Resultate und Befunde dieser Untersuchungen sollen im Folgenden vorgestellt werden.

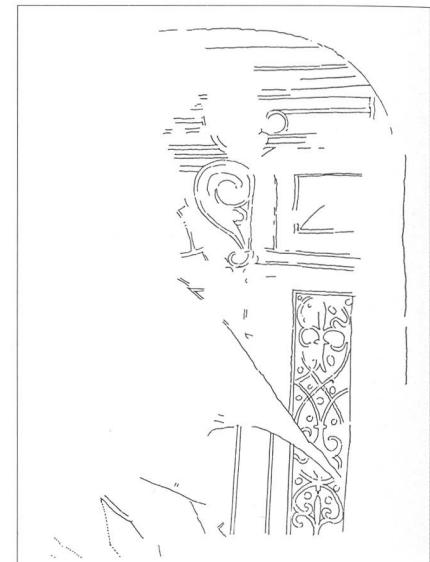
Abb. 6 Pause der Architekturmalerie am südlichen Chorbogen.

Figur eines Heiligen befand, eventuell diejenige eines Bischofs (vgl. Bischofsmütze). Insgesamt sind aber die Fehlstellen leider zu gross, um die Darstellung inhaltlich entschlüsseln zu können. Die Art der Malerei und die al-fresco-Technik lassen vermuten, dass diese Architekturmalerie ebenfalls aus dem frühen 16. Jahrhundert stammt, also zum bauzeitlichen Bestand zu rechnen ist. Allerdings war der Übergang zur fenstereinfassenden Quadermalerie in der Verputzschicht nicht eindeutig fassbar. Es wäre auch durchaus denkbar, dass diese Architekturmalerie nach 1513 hinzugekommen ist. Eine weitere in Fresco-Technik geschaffene Wandmalerei befand sich am schiffseitigen Chorbogen. Die in erdigen Gelb- und Rottönen gefassten Architekturglieder (Pilaster, Kapitell, Gebälk) wurden von mit freier Hand schnell hingeworfenen schwarzen Begleitlinien umrissen und verziert (Abb. 6).

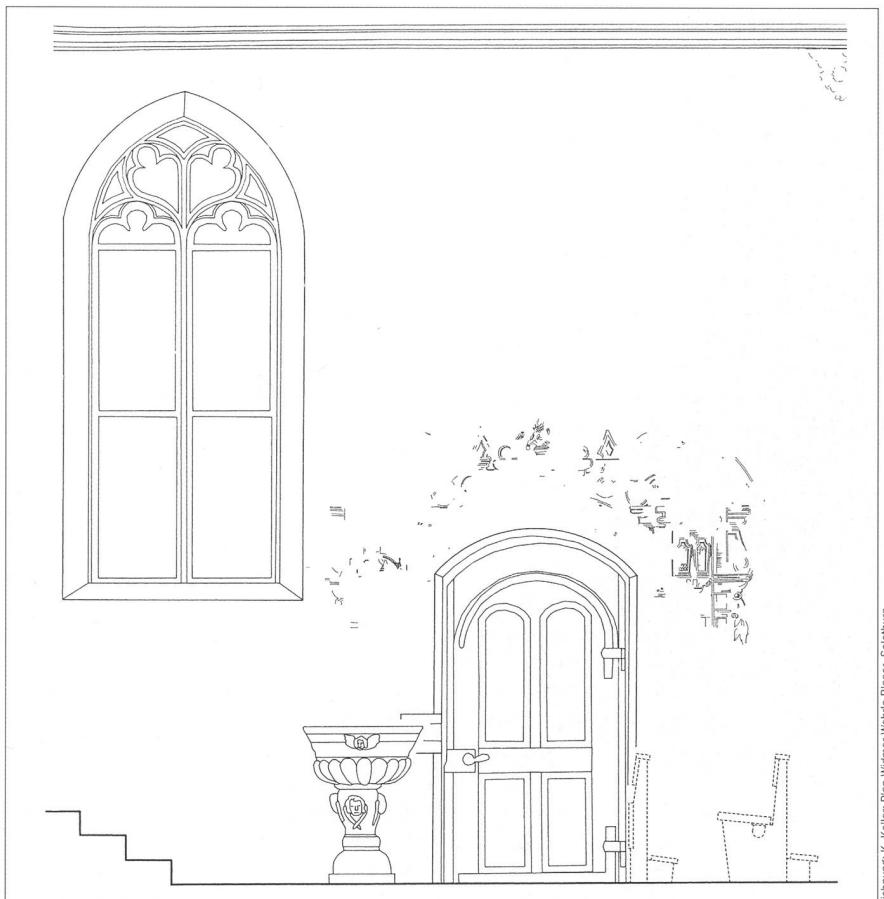
Abb. 11 Pause der manieristischen Malerei über dem Seiteneingang, in den Plan mit der südlichen Wandansicht montiert.

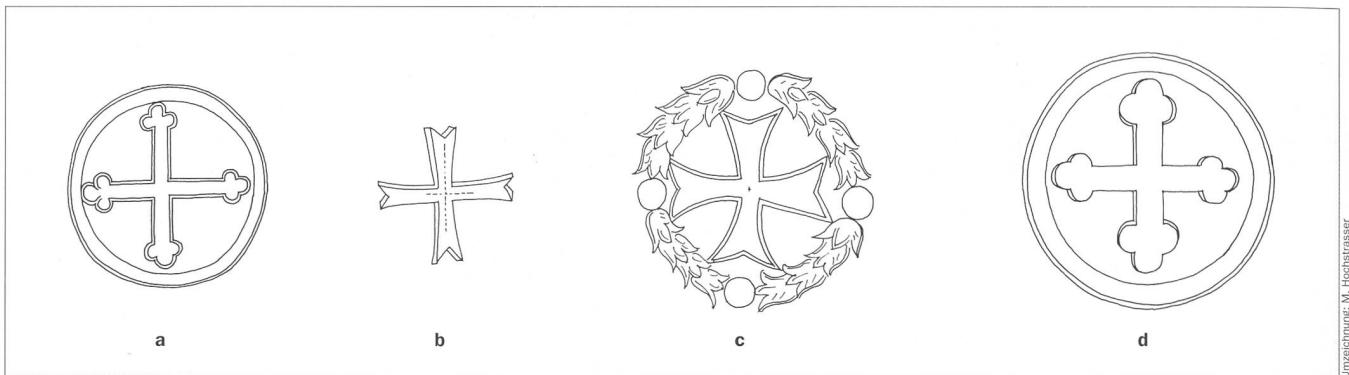
Abb. 12a–d Rekonstruktion der verschiedenen Weihekreuz-Formen: **a** bauzeitliches Weihekreuz von 1513; **b** Weihekreuz im Chor, frühes 17. Jahrhundert; **c** Weihekreuz im Schiff, ebenfalls frühes 17. Jahrhundert; **d** barockes Weihekreuz im Schiff, um 1657/58.

Zu dieser bauzeitlichen Quadermalerei gehörten Weihekreuze im Chor und im Schiff. Die mit schwarzen Umrisslinien auf den weißen Grund gemalten schlanken Kreuzbalken endeten in gutproportionierten Drei-passformen; jedes Kreuz war von einer hellgrünen Einfassung umschlossen (Abb. 12a). Im Chor über der Sakristeitüre befand sich eine aufwendige Architekturmalerie mit Christogramm, Bischofsmütze (?), dem Schriftzug «Sanctus» und dem Fragment eines Namenzuges, welcher sehr wahrscheinlich «Burckhart» bedeutet (Abb. 5). Einen Hinweis zur vermuteten Identität dieses Mannes gibt das Flumenthaler Jahrzeitenbuch. Darin wird ein «Burkhart von der Hüli» genannt, dessen Identität mit dem urkundlich um 1200 erscheinenden Burkhard von Balm gesichert ist. Dieser war ein früher Vertreter des Freiherrengeschlechtes von Balm, das wie bereits erwähnt als Kirchenstifter von Flumenthal überliefert ist. Ist es somit gelungen, anhand dieses Malereifragments den Stifter der Kirche Flumenthal zu identifizieren?

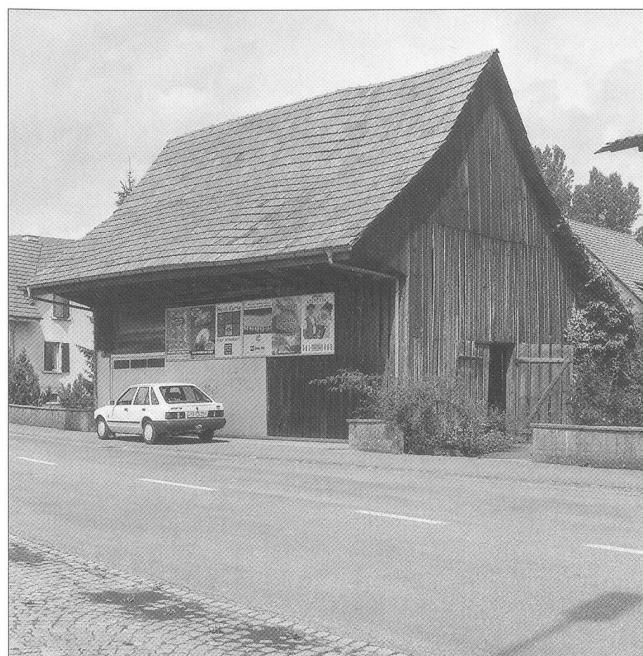
Abb. 1 Kappel, der unscheinbare Schopf an der Dorfstrasse 34 sollte abgebrochen werden.

Für eine Überraschung sorgte die Überprüfung eines Abbruchgesuchs für einen unspektakulär wirkenden Schopf in Kappel (Abb. 1). Mit der Realisierung einer Wohnsiedlung an der alten Dorfstrasse nach Hägendorf war der vollständige Abbruch der hier stehenden Bauten vorgesehen. In einer ersten Projektierungsphase sollte nur das Wohnhaus aus den 1940er Jahren verschwinden, während man den nördlich davon stehenden Schopf vorerst stehen lassen wollte, um ihn als Abstellraum zu nutzen. Um die hohen Instandstellungskosten zu sparen, reichte die Bauherrschaft später aber auch für den Schopf ein Abbruchgesuch ein.

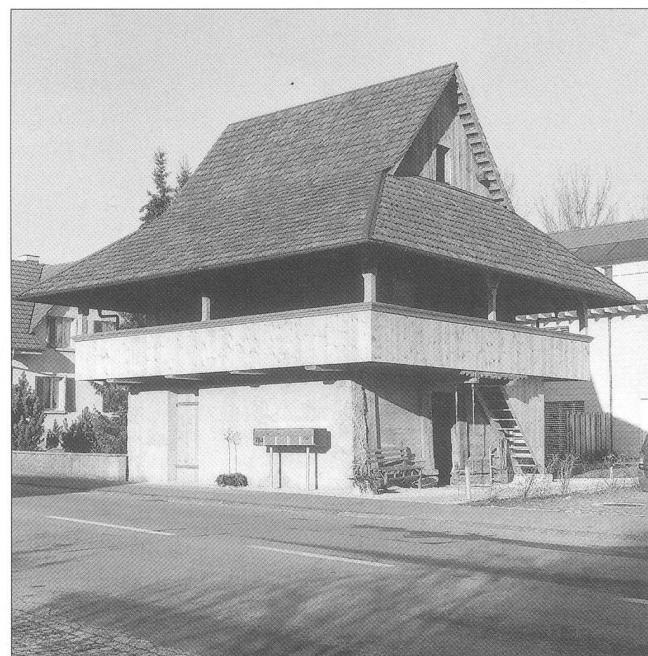
Abb. 2 Der Speicher nach der Wiederherstellung von 1997.

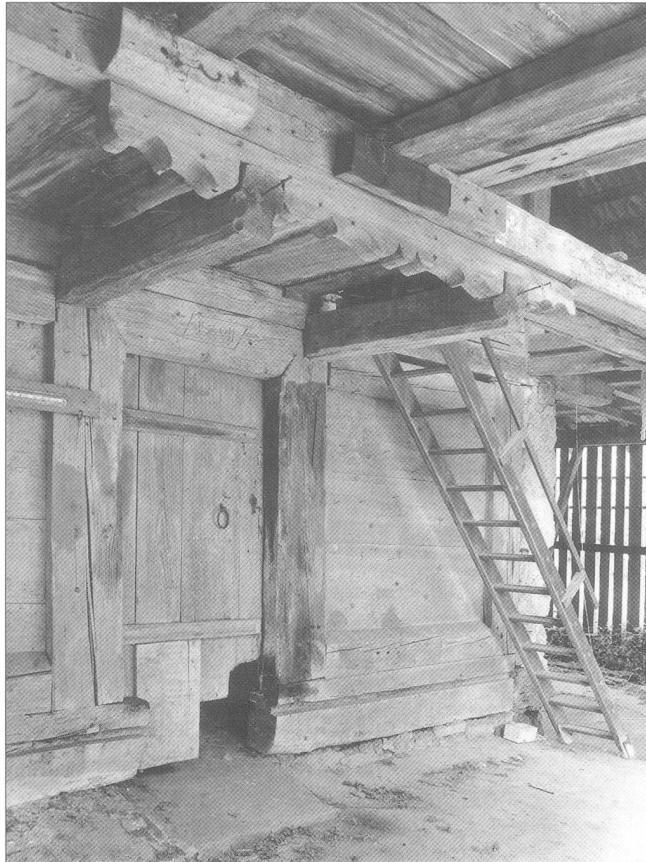
Abb. 3 Im Innern des Schopfes steckte ein unerwartet gut erhaltener Speicher von 1702.

Nach genauen Planaufnahmen, die die Denkmalpflege im Rahmen ihres Dokumentationsauftrages ohnehin erstellte, wurde auch ein Modell des ursprünglichen Zustandes angefertigt, das beim Entscheid, den Speicher

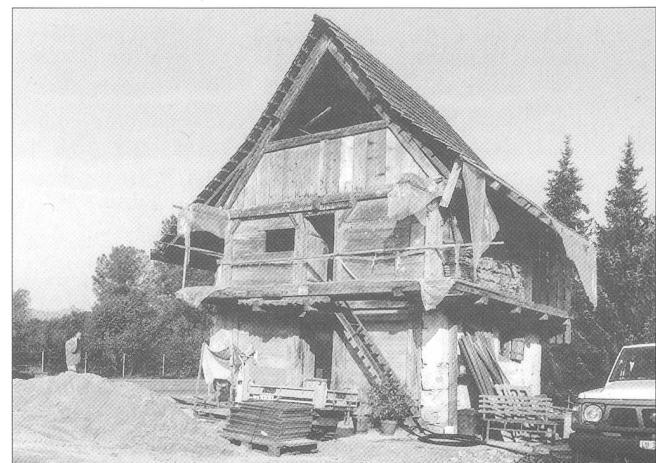
Abb. 6 Der Speicher nach der Freilegung, das heisst nach Abbruch der Anbauten von 1923.

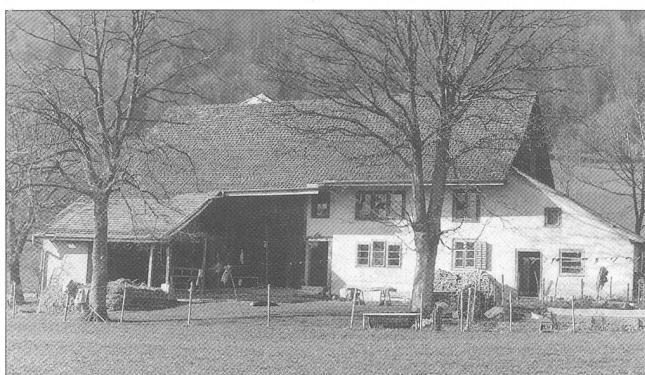
Abb. 1 Matzendorf, Hof Kleinrieden, Südansicht vor der Restaurierung.

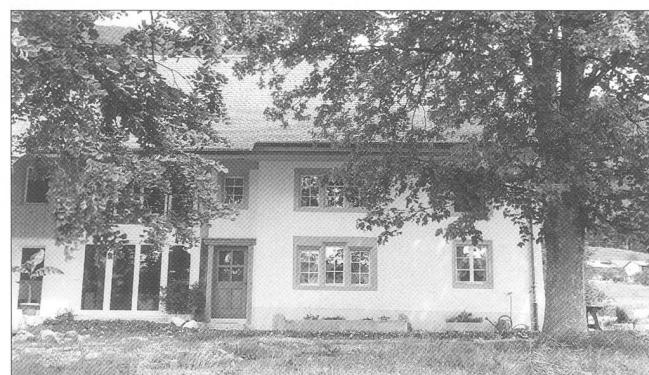
Abb. 2 Südansicht nach der Restaurierung 1998.

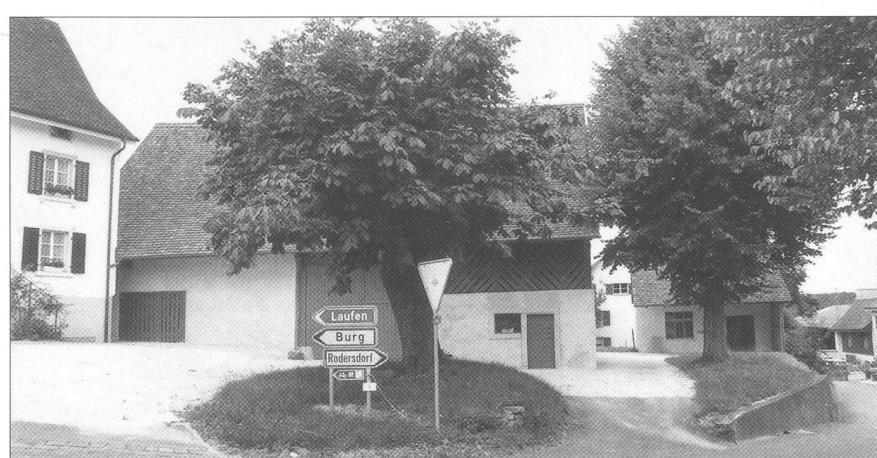
Metzerlen, Pariserhof, Scheune und Schmiede nach der Restaurierung 1998.

Vor bald zwanzig Jahren war geplant, in der grossen Scheune Wohnungen einzubauen. Das Projekt wurde allerdings nicht realisiert. Trotz Reparaturen waren insbesondere die Dachflächen nun in einem so schlechten Zustand, dass die Scheune und die Schmiede dringend restauriert werden mussten. Die Bauherrschaft entschloss sich, die beiden Gebäude in der bestehenden Art ohne Nutzungsänderungen instand zu stellen. Bei der Schmiede mussten sämtliche Sparren sowie diverse Teile der übrigen Holzkonstruktion

ersetzt werden, bei der Scheune alle Aufschieblinge sowie einige defekte Sparren und Pfetten. Die Dachflächen wurden wieder mit alten Biberschwanzziegeln eingedeckt, die Wände neu verputzt.

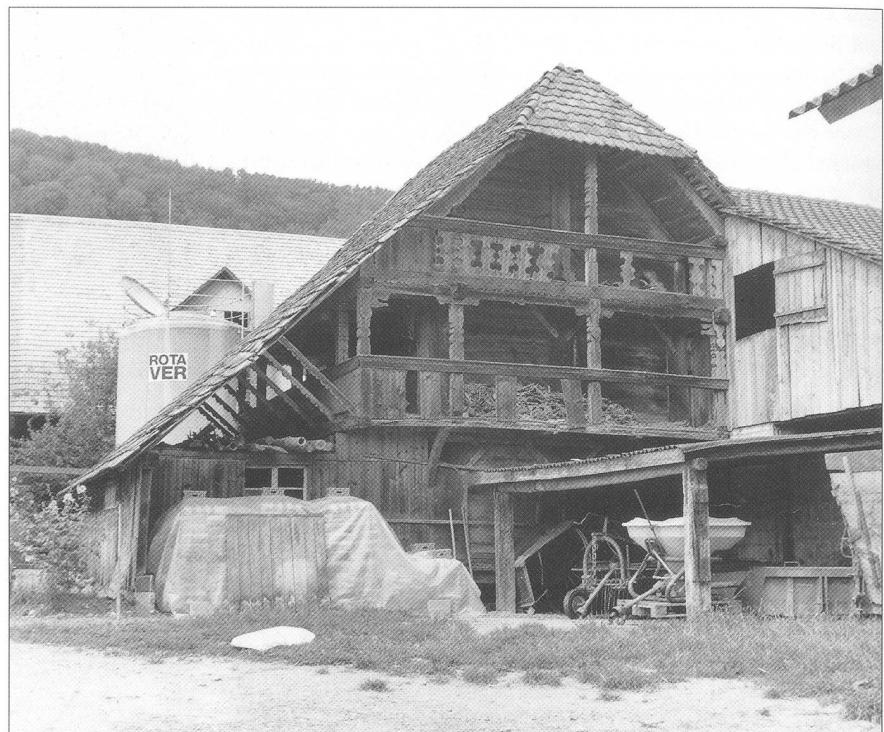
Abb. 1 Oberramsern, Speicher Wyss, Situation vor der Versetzung.

ren ein Stall direkt an den Speicher angebaut worden, und auf den anderen Seiten verunstalteten weitere Anbauten und Silos sein ursprüngliches Aussehen. Da der Speicher unmittelbar hinter dem dazugehörigen Bauernhaus stand, kam er im Ortsbild überhaupt nicht zur Geltung und stand genau da, wo der seitlich und zur Strasse hin eingeengte Land-

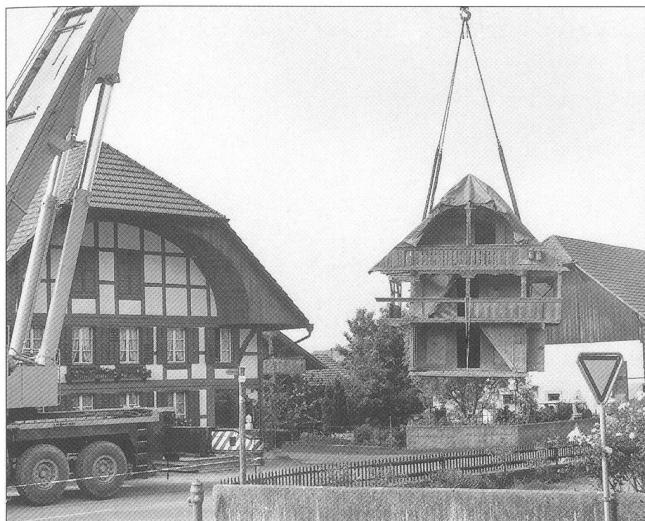
Abb. 3 Der Speicher wird am 23. Juni 1998 mit einem Pneukran versetzt.

wirtschaftsbetrieb Platz brauchte. Ein Freistellen des Baukörpers am alten Standort war daher nicht möglich. Der Speicher wurde deshalb aus der Einklemmung befreit und mit einem grossen Pneukran an seinen neuen Standort hinter dem Garten des westwärts gelegenen Bauernhauses, in etwa 80 Meter Entfernung, versetzt. Der Speicher blieb somit

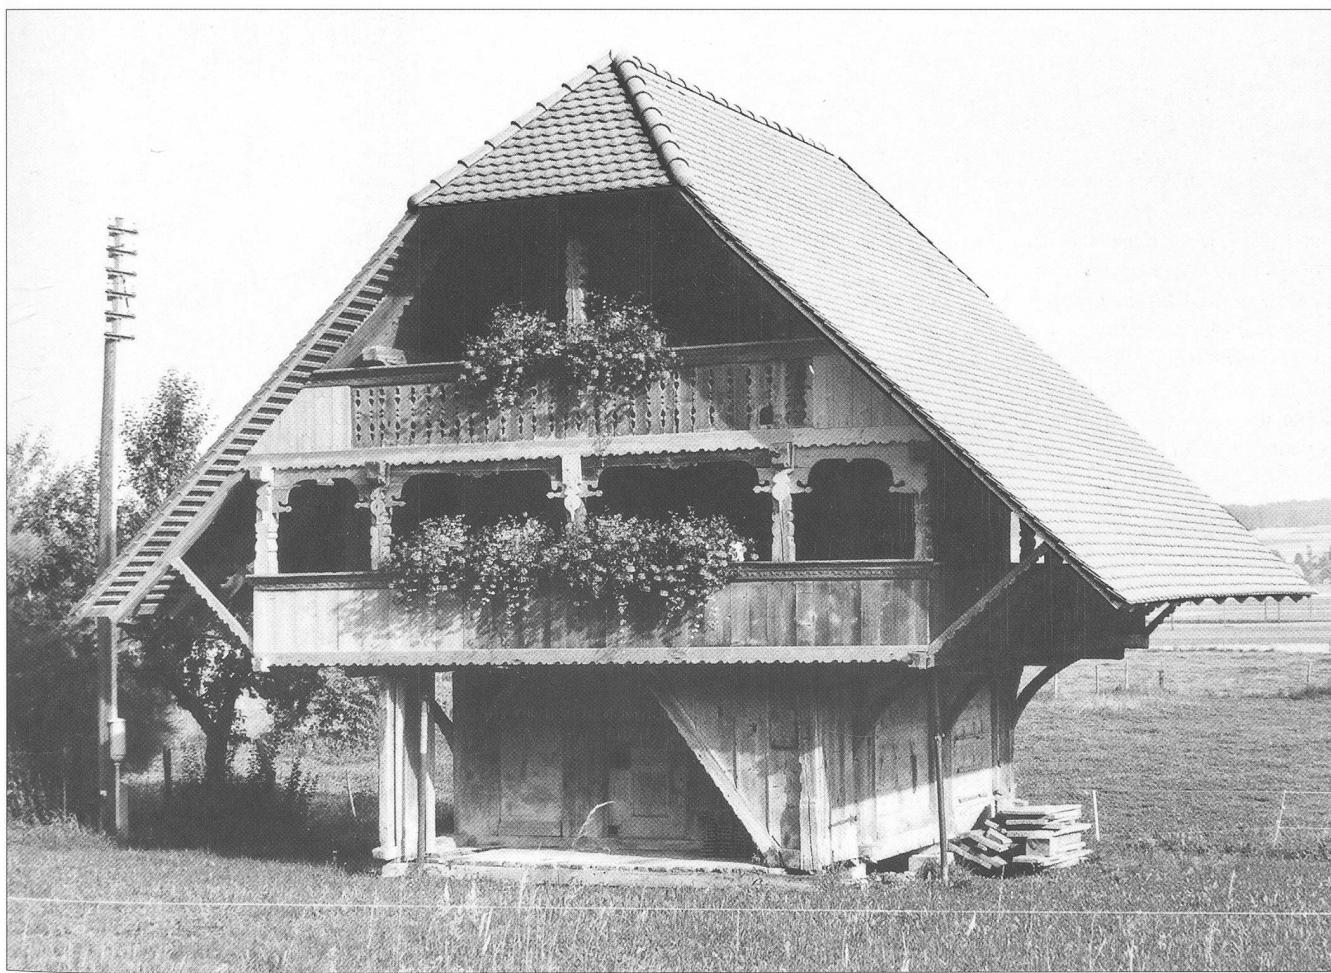
Abb. 5 Zustand nach Abschluss der Restaurierung 1999.

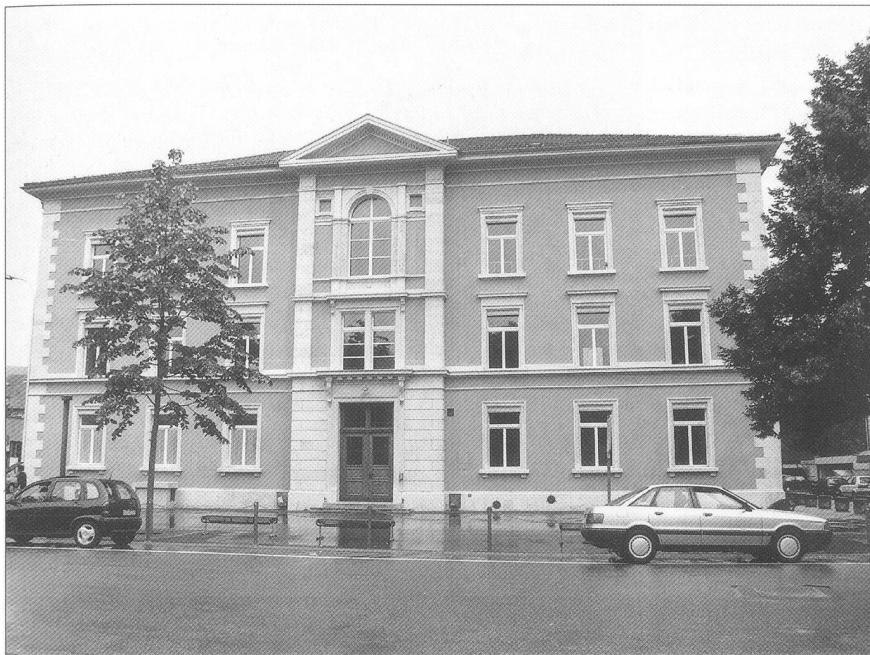
Abb. 3 Ansicht nach der Restaurierung 1997/98.

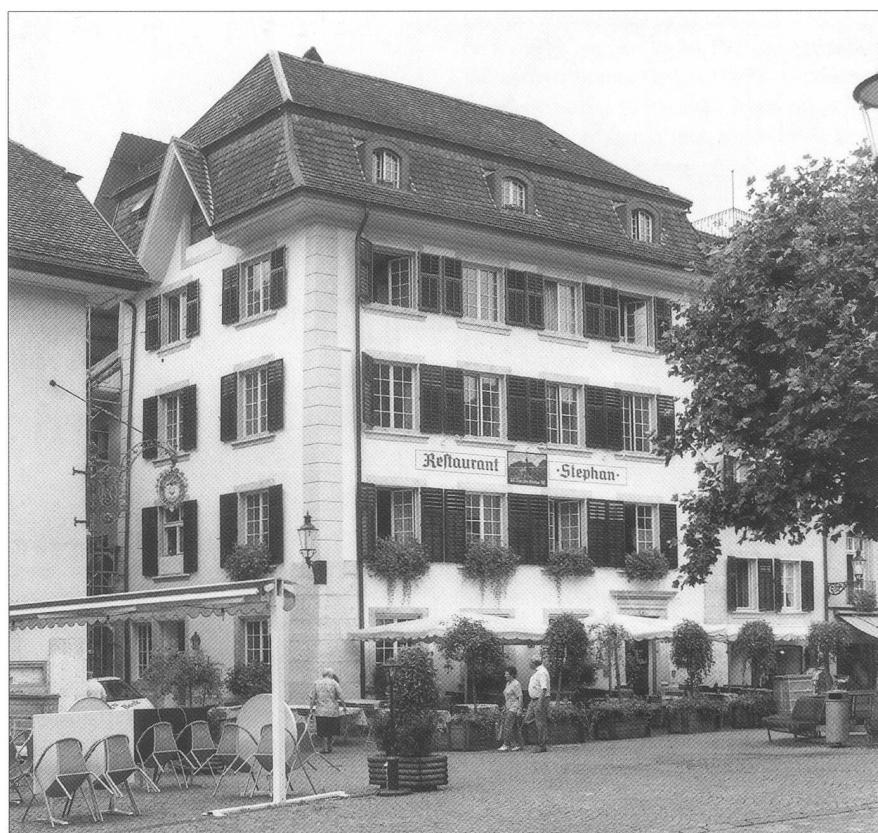
Abb. 1 Solothurn, Restaurant «Zum alten Stephan» am Friedhofplatz, nach der Fassadenrenovation von 1998.

Im Frühjahr 1998 wurden die Fassaden dieses auffälligen Eckhauses restauriert (Abb. 1). Der bestehende, stark beschädigte und weiche Verputz aus der Zeit um 1900 war nicht mehr zu halten. Nach seiner Entfernung liessen sich im Mauerwerk ältere Bauphasen ablesen und interpretieren.

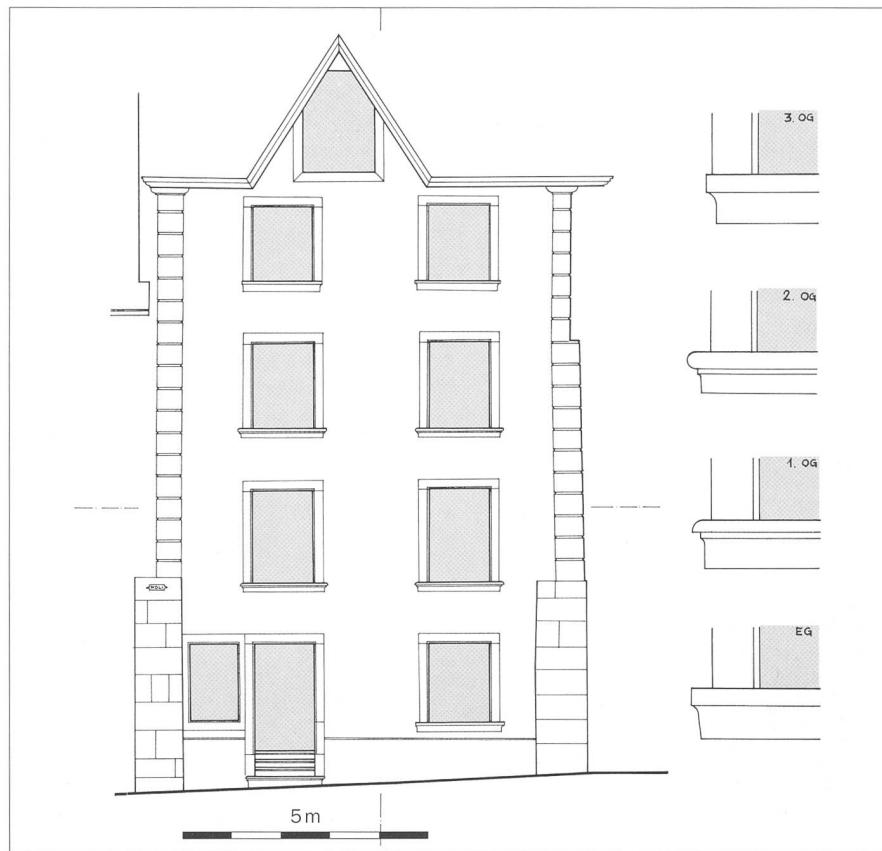
Abb. 2 Ostfassade an der Pfisterngasse, Planaufnahme mit Details der Simsprofile.

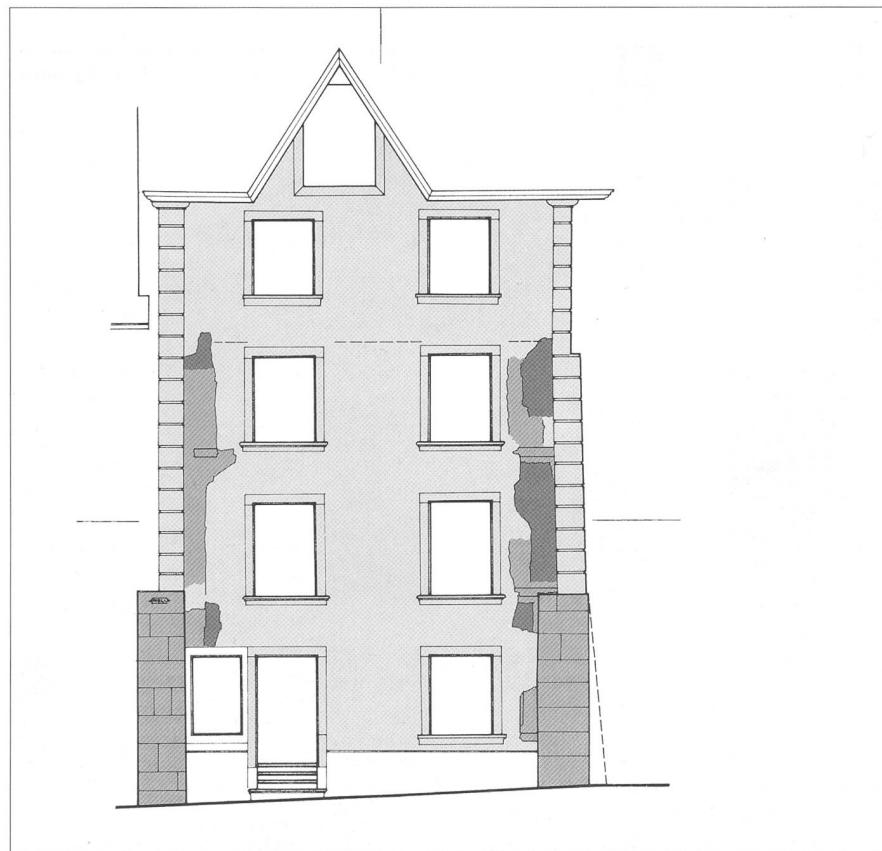
Abb. 3 Bauphasenplan der Ostfassade.

Tatsächlich blieben vom alten dreigeschossigen Haus nur gerade die Gebäudecken und die Brandmauern stehen. Der Neubau wurde um ein Geschoss höher als sein Vorgänger errichtet. Von der Innenausstattung von 1738/39 zeugen heute noch Teile des Wandtäfers in der Gaststube und die Treppe anlage mit dem Balustergeländer. Zudem sind die fein instrumentierten Fassaden fast

Auch das Haus von 1551 war indessen kein vollständiger Neubau. Ähnlich wie 1738/39 blieben schon 1551 Teile eines älteren Vorgängerbaus stehen, und zwar die Eckpartien und die Brandmauern. Das Mauerwerk dieses ältesten Baus rechnet schon mit einem dreigeschossigen Baukörper. Es ist unsorgfältig geschichtet und enthält Tuffbrocken, Kalkbruchsteine und grosse Kiesel. Der verwendete Mauermörtel ist sehr mürb, grob gemagert und enthält Rundkies von 2–12 mm Durchmesser und einzelne Kalkknollen. Das Bild erinnert stark an spätmittelalterliches Mauerwerk, wie es von verschiedenen Brandmaueruntersuchungen in der Stadt bekannt ist. Stilistische Anhaltspunkte für eine genauere Datierung fehlen.

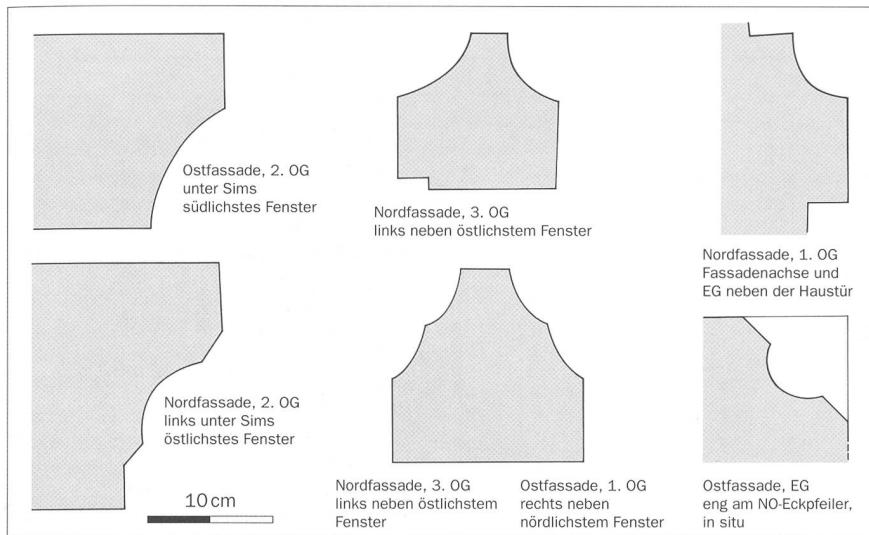
Abb. 4 Profilaufnahmen der Sandsteinspolien von 1551.

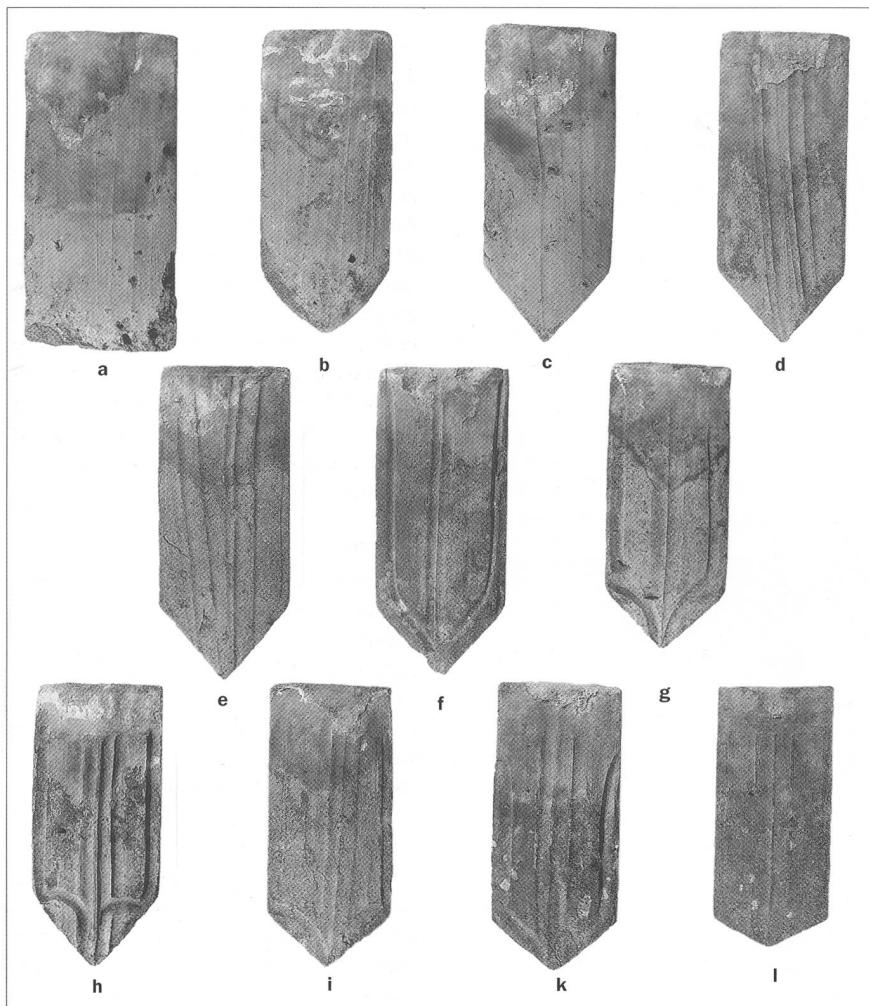
Abb. 5 Die Ziegeltypen decken den Zeitraum vom Spätmittelalter (a, b) über die Gotik (c, d, e, f), den Barock (g, h, i, k) bis ins 19. Jahrhundert (l) ab.

Anfang der 1990er Jahre entnahm die Denkmalpflege bei der Dachrenovation von allen vorhandenen Dachziegeln je einen Typ (Abb. 5). Wie auf vielen Dächern von Alt-

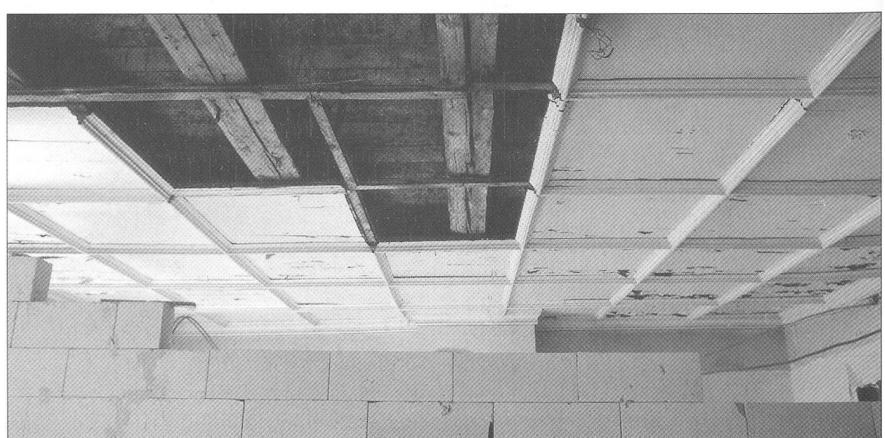
Abb. 2 Die Decke über dem ehemaligen Saal im zweiten Obergeschoss, Blick nach Westen. Zustand nach dem Entfernen einzelner Tafeln, 1980.

Schon anlässlich des ersten Augenscheins, als die Decke noch intakt erhalten war, konnten wir über dem abblätternden unifarbenen Anstrich dekorative Malereien feststellen (Abb. 4). Die heruntergerissenen Tafeln, die nun gespalten im Hof lagen, hatten beim Sturz noch mehr von der jüngeren Farbschicht verloren, so dass ovale Rahmungen und einzelne Motive sichtbar wurden.

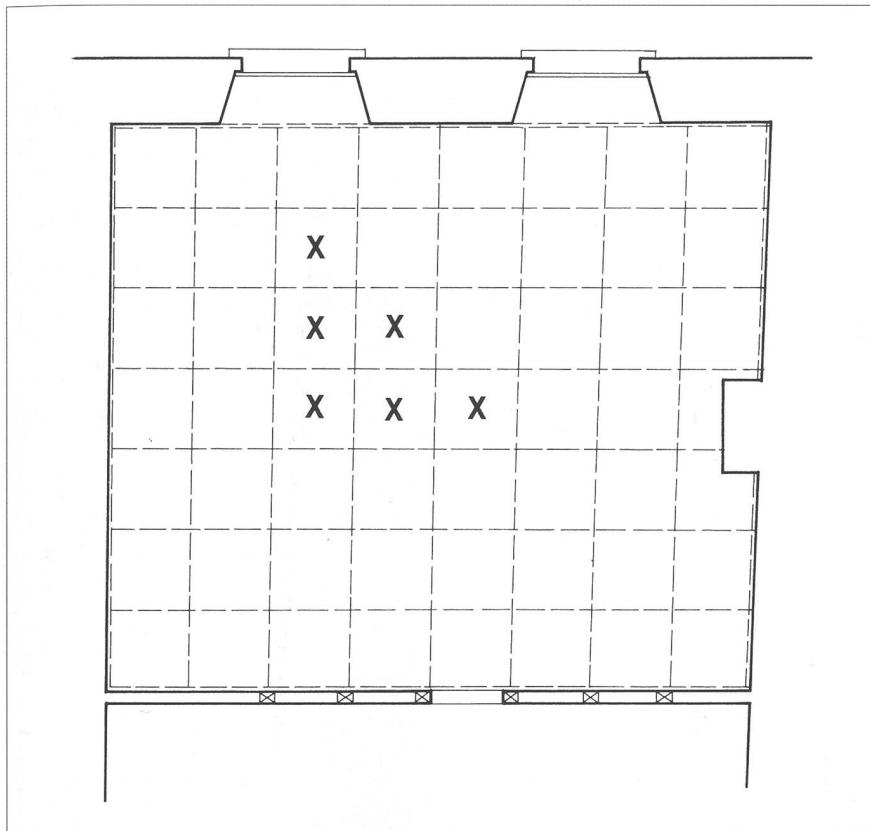
Abb. 3 Grundriss des ehemaligen Saals. Gestrichelt die Feldereinteilung der Täferdecke. Mit X bezeichnet die 1980 entfernten Tafeln.

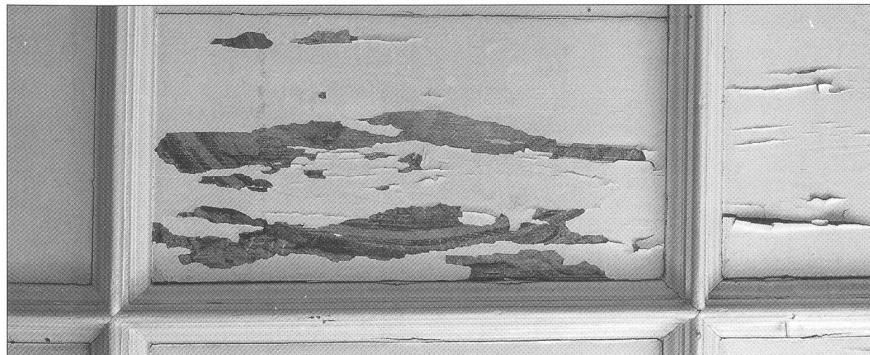
Abb. 4 Ausschnitt aus der Täferdecke. Wo die jüngeren Farbanstriche abblättern, werden Reste der Dekorationsmalerei sichtbar.

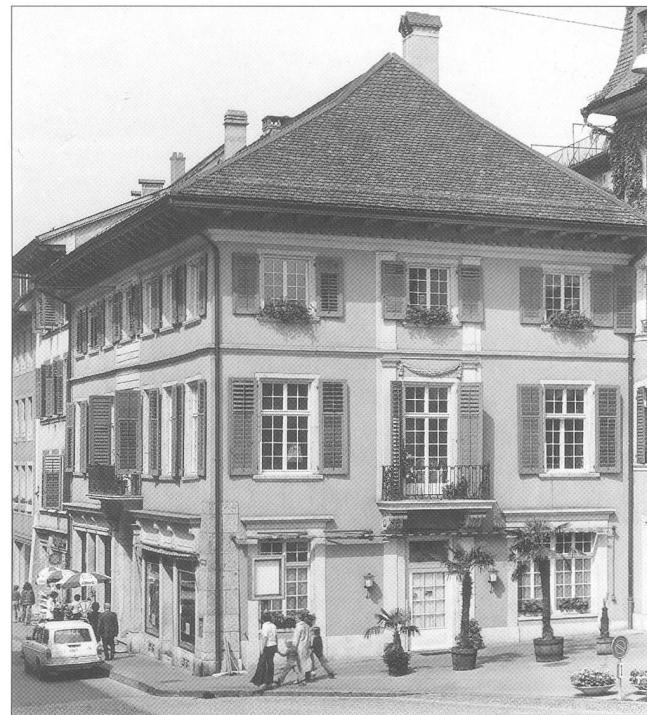
Abb. 8 Das Haus vor der jüngsten Restaurierung, unmittelbar nach der Fassadenrestaurierung in den 1970er Jahren.

Das Ziel der jüngsten Renovation bestand darin, die Geschichte des Hauses wieder sichtbar zu machen und die bauphysikalischen Schäden zu beheben, die durch ungeeignete Farbanstriche entstanden waren. Das Gesims, welches das Erdgeschoss als Sockel von den beiden Obergeschossen abtrennte, wurde anhand älterer Fotos wieder angebracht. Der Fassadenanstrich aus den 1970er Jahren wurde ersetzt, und die bunte Bemalung der Dachuntersicht anhand erhaltenener

Überreste wieder hergestellt. In der Ostfassade entstand mit der Öffnung des Tea-Room-Eingangs die alte Situation der einstigen Hofeinfahrt wieder. Die bereits historisch gewordene Innenausstattung des Tea-Rooms – es befindet sich im Bereich des einstigen Wirtschaftshofes – musste unter den gegebenen Umständen leider aufgegeben werden. Miteinbezogen in das Konzept des Umbaus wurde der überwölbte Korridor, dessen Raumhülle eine sorgfältige Restaurierung erfuhr.

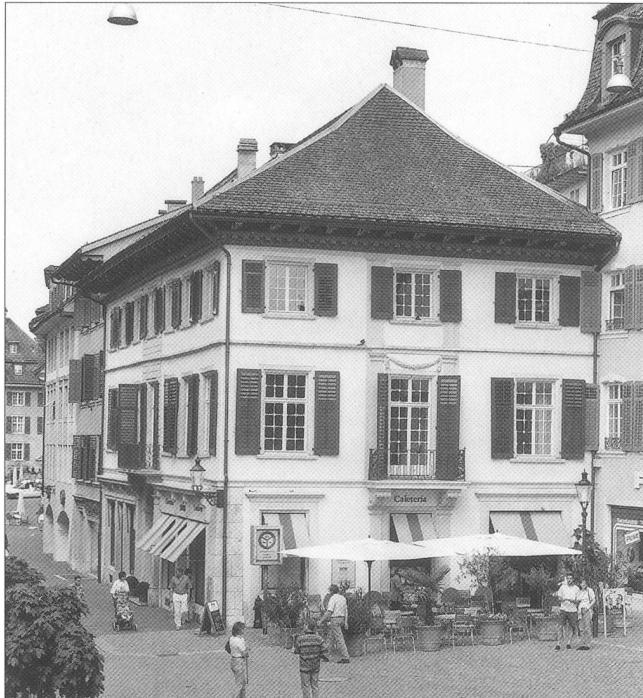
Abb. 9 Das Haus nach der Restaurierung von 1997/98. Mit der Wieder-öffnung der alten Hofeinfahrt und der Rekonstruktion des Trengesimses zwischen Erdgeschoss und erstem Obergeschoss hat das Haus wichtige Gestaltungselemente zurück erhalten.

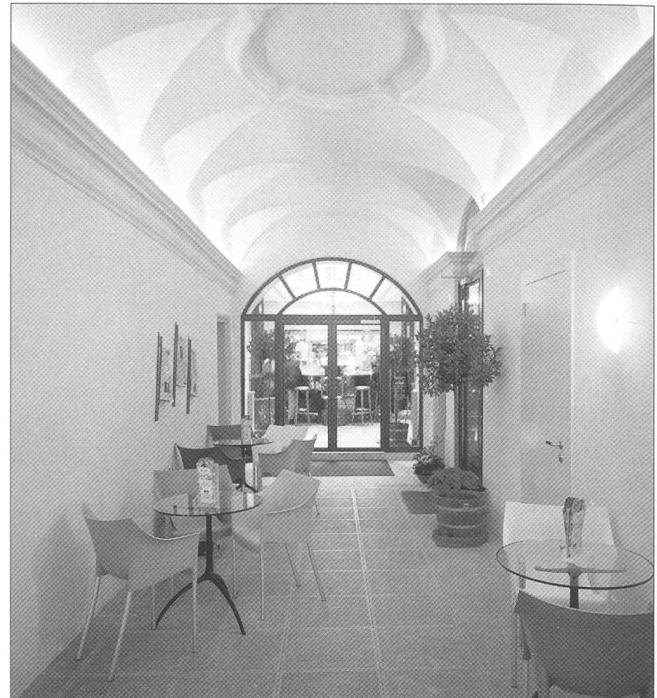
Abb. 10 Der gewölbte Korridor im Erdgeschoss wurde neu ins Nutzungs-konzept des Tea-Rooms einbezogen und sorgfältig restauriert.

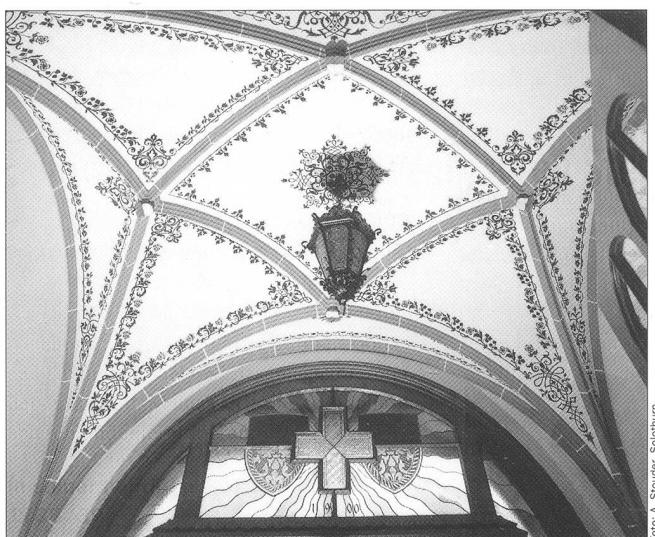
Abb. 4 Gewölbe der Eingangshalle mit schwarzen Schablonenmalereien auf weißem Grund, nach der Restaurierung von 1998.

gangshalle werden von schwarzen Schablonenmalereien auf weissem Grund begleitet. Im Treppenhaus sind die Kreuzrippen hingen rot gestrichen, ebenso die Brüstung und das Treppengeländer mit den Masswerken. Die Rippen an der Gipsdecke des Foyers sind weiss gehalten und bilden ein dekoratives geometrisches Muster, das sich über den ganzen Raum hinwegzieht.

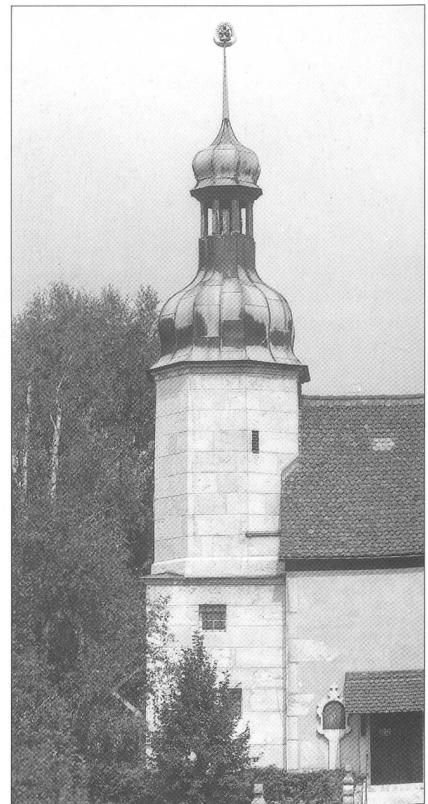
Abb. 1 Solothurn, Loretokapelle, Ansicht des Turmes von Süden, nach der Restaurierung von 1998.

ausgeführt. Die eigentliche Restaurierung derselben und der Wände ist Gegenstand der zweiten Etappe. Am Aussenbau wurde das ehemals vorhandene Vordach am Turm rekonstruiert und der schadhafte Verputz repariert, ein neuer Anstrich erfolgt ebenfalls später. Aufwendig gestalteten sich die Arbeiten am Turm. Die Untersuchungen haben gezeigt, dass der Mörtel, der die Fugen zwischen den Natursteinquadern ausfüllte, von der letzten Renovation in den 1950er Jahren stammte. Er war zum Teil lose und musste daher entfernt werden. Darunter kam ein sowohl technisch wie optisch hochwertiges Fugenkonzept zum Vorschein. Es zeigte sich, dass die Hausteinquader an den Kanten gefast sind und der Mörtel erst in den eigentlichen Fugen ansetzt. Die Maueroberfläche

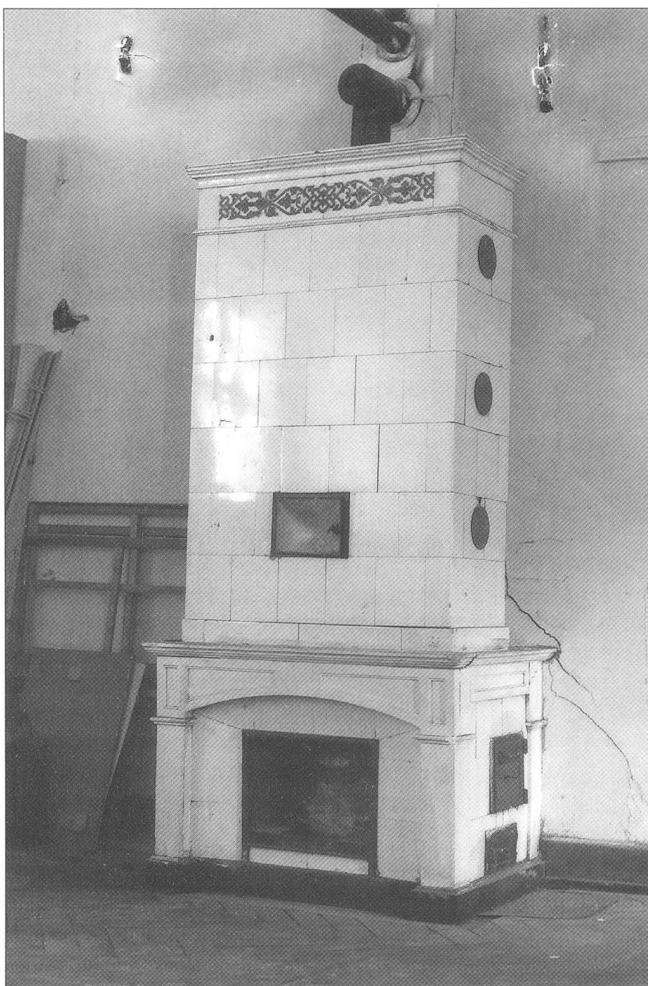
Abb. 2 Solothurn, altes Spital, Bettensaal erstes Obergeschoss. Kachelofen aus der Mitte des 19. Jahrhunderts, vor dem Abbau.

1989 wurden im Verlauf der Sanierungsarbeiten im alten Spital in Solothurn in den beiden Krankensälen im ersten Obergeschoss zwei mächtige Kachelöfen aus den 1850er Jahren abgebaut (Abb. 2). Die variabel als Cheminée oder als Wärmespeicheröfen beheizbaren Kolosse bestanden aus weiss glasierten, glatten Kacheln und besassen am oberen Abschlussfries plastische Dekorationsmotive, die goldbronze farbig gefasst waren.

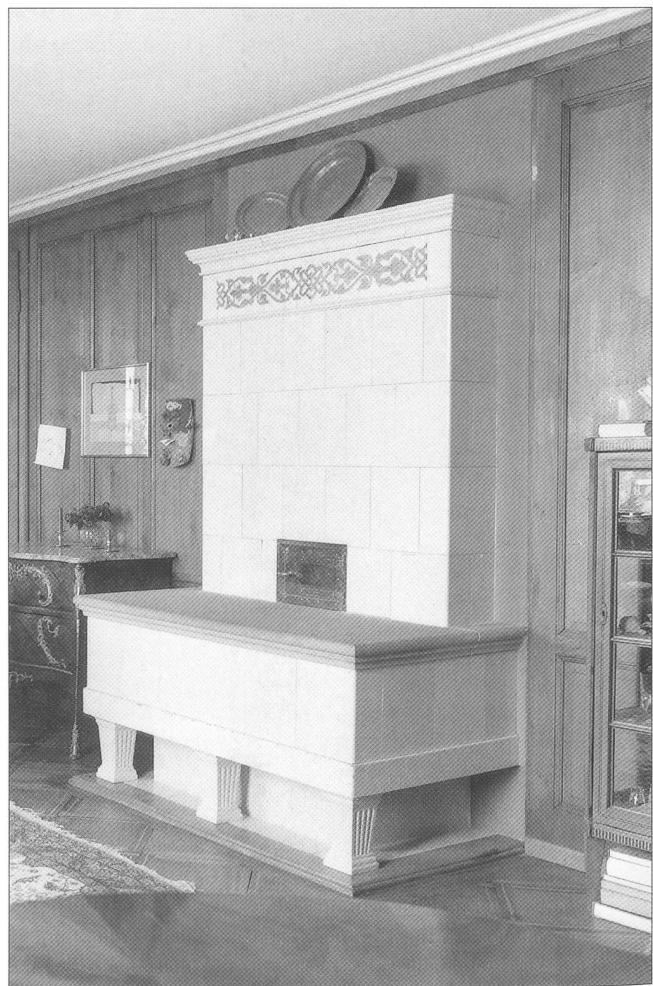
Abb. 3 Solothurn, «Glutzenhübeli», Esszimmer im Parterre, mit Sitzofen aus Kacheln des Ofens aus dem alten Spital (vgl. Abb. 2).

Die inwendig teilweise stark verrotteten Kacheln wiesen zum Teil Risse und Abplatzungen an den Kanten auf, befanden sich aber grösstenteils in einem guten Zustand. Da eine Wiederaufstellung am alten Standort nicht möglich war, wurde das Kachelmaterial vorerst sorgfältig verpackt im Depot der Kantonalen Denkmalpflege eingelagert. 1989 und 1990 bot sich in zwei Häusern eine Möglichkeit, aus dem Kachelmaterial neue Öfen aufzusetzen. Es handelt sich dabei um das alte Schulhaus in Riedholz und um das «Glutzenhübeli» in Solothurn, wo je ein Ofen in die Stube im Erdgeschoss zu stehen kam (Abb. 3). Auf eine originalgetreue Aufstellung in Form von Kastenöfen wurde verzichtet. In beiden Fällen entstanden Sitzöfen.

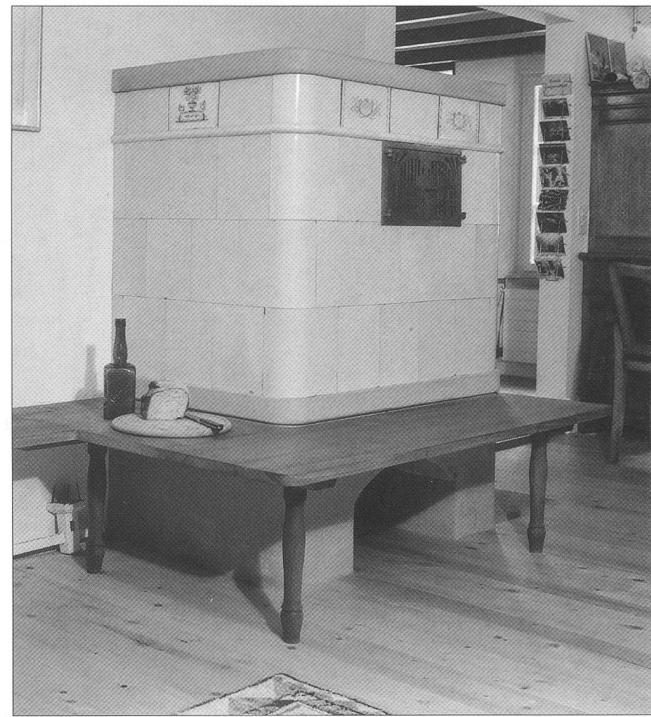
Abb. 5 Lüterswil, Grabenöle, Stube. Für den neu gesetzten Ofen wurden Kacheln des Ofens aus dem Haus Bielstrasse 32 in Solothurn und aus dem Depot verwendet (vgl. Abb. 4).
