Zeitschrift: Archäologie und Denkmalpflege im Kanton Solothurn
Herausgeber: Amt für Denkmalpflege und Archäologie des Kantons Solothurn
Band: 4 (1999)

Rubrik: Denkmalpflege : Restaurierungen und Bauuntersuchungen

Restaurierungen und Bauuntersuchungen

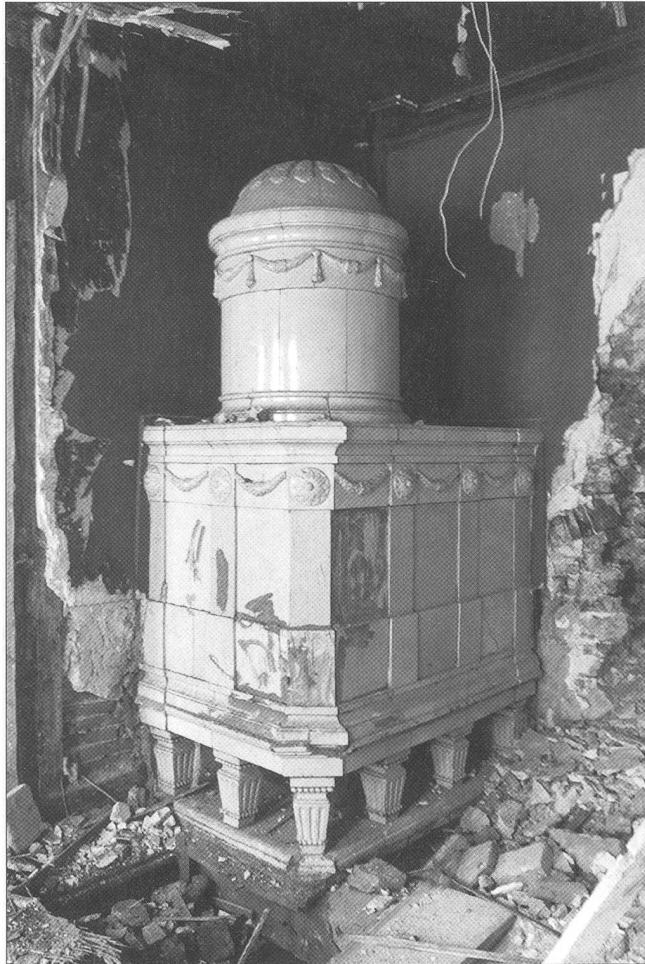
Abb. 6 Solothurn, Weberngasse 2, erstes Obergeschoss, klassizistischer Turmofen vor dem Abbau 1976.

1976 wurde das Haus Weberngasse 2 in Solothurn ausgekernt und umgebaut. In der Stube im ersten Obergeschoss stand ein klassizistischer Turmofen, der auf Initiative des Berichtschreibers und mit Unterstützung der Kantonalen Denkmalpflege abgebaut und sichergestellt werden konnte (Abb. 6). Im Zusammenhang mit einer Kaminrenovation im ersten Obergeschoss im «Glutzenhübeli» kam 1982 der Wunsch nach einem Ka-

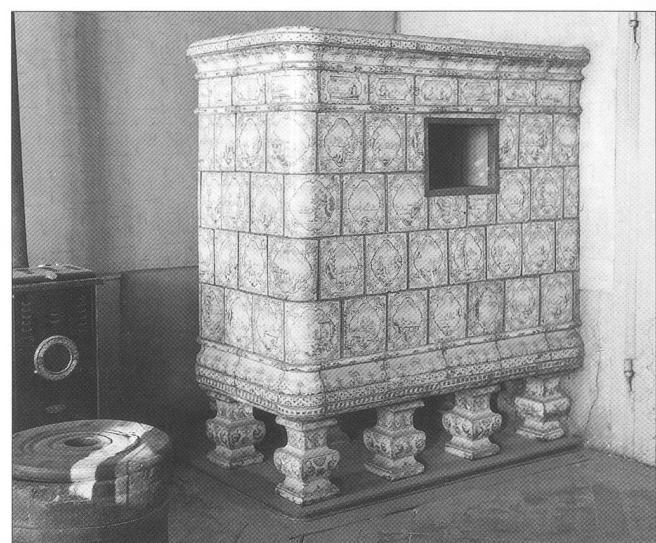
Abb. 12 Solothurn, Gurzengasse 32, drittes Obergeschoss, Stube. Blau-weißer Kachelofen aus der Mitte des 18. Jahrhunderts, vor dem Abbau.

Zufälligerweise fragten uns die Hauseigentümer der Liegenschaft Gurzengasse 32 in Solothurn um Rat, was mit dem dekorativ bemalten Kachelofen im dritten Obergeschoss ihres Hauses geschehen solle (Abb. 12). Der nur zu Abstellzwecken dienende Raum war beim Brand der westlich anstossenden Liegenschaft 1988 in Mitleidenschaft gezogen worden, der Ofen hatte dabei aber keinen Schaden genommen.

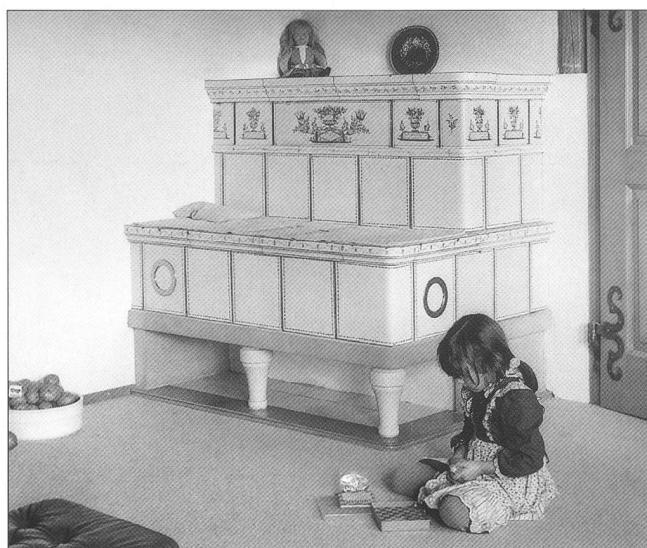
Abb. 11 Messen, Hauptstrasse 96, Stube im Erdgeschoss Süd, mit dem Ofen aus Schnottwil, 1983.

1983, beim Umbau des südlichen Teils des grossen Bauernhauses Hauptstrasse 96 in Messen, konnte der zersprungene Sitzofen in der Parterrestube nicht mehr gerettet werden. Es entstand Bedarf nach einem Ersatz. Wir vermittelten die Kacheln der beiden Öfen aus dem Mühlestöckli Schnottwil, die jedoch in der Folge mehrfachen Zügelns oder durch ungeeignete Lagerung stark gelitten hatten. Immerhin liess sich mit dem Kachelmaterial wieder ein funktionstüchtiger Ofen erstellen, der darüber hinaus ein Schmuckstück in der Stube darstellt (Abb. 11).

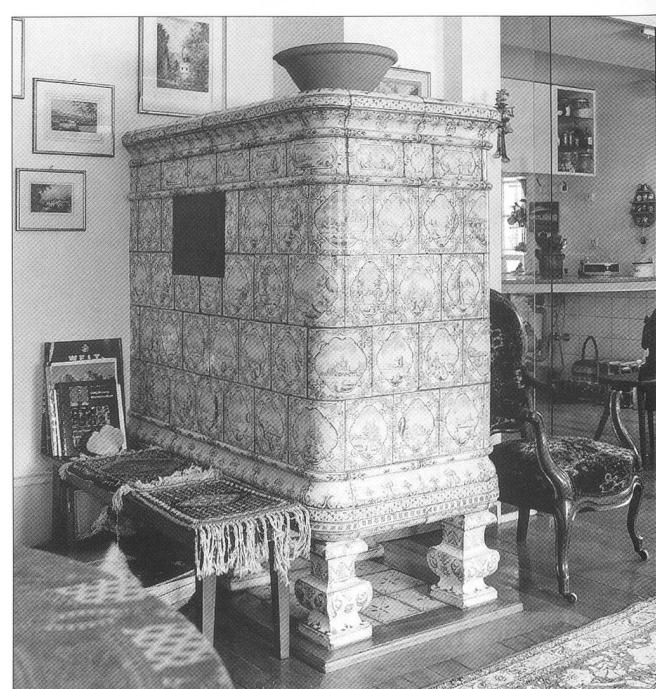
Abb. 13 Rüttenen, «Kreuzen», Stube im ehemaligen Pfarrhaus mit dem 1989 neu gesetzten Ofen aus der Gurzengasse.

Die Eigentümer waren der Meinung, dass der Ofen an einem geeigneteren Ort neu aufgestellt werden könnte und wollten ihn verkaufen. Der Handel kam zustande und der Ofen beheizt seither die renovierte Stube im Pfarrhaus zu Kreuzen (Abb. 13).

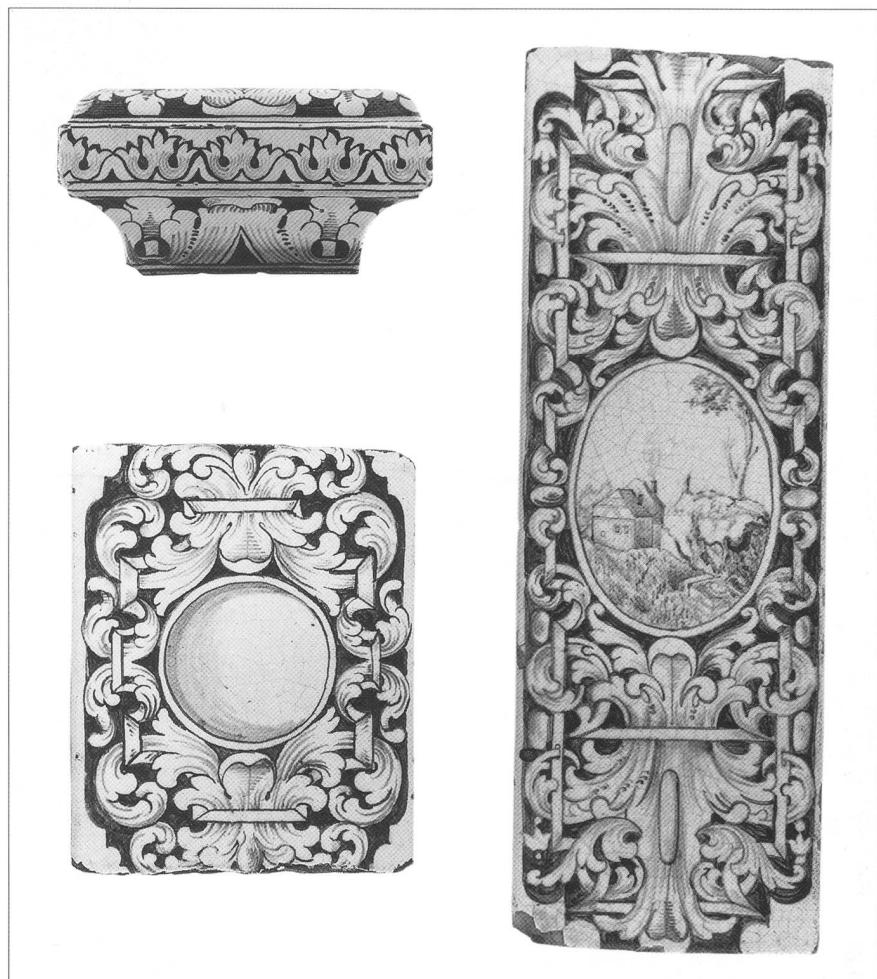
Abb. 15 Einige der Kacheln vom Ofen Abb. 14, die 1934 in die Abteilung des Historischen Museums gelangten.

Die inwendig teilweise stark verrotteten Kacheln wiesen zum Teil Risse und Abplatzungen an den Kanten auf, befanden sich aber grösstenteils in einem guten Zustand. Da eine Wiederaufstellung am alten Standort nicht möglich war, wurde das Kachelmaterial vorerst sorgfältig verpackt im Depot der Kantonalen Denkmalpflege eingelagert. 1989 und 1990 bot sich in zwei Häusern eine Möglichkeit, aus dem Kachelmaterial neue Öfen aufzusetzen. Es handelt sich dabei um das alte Schulhaus in Riedholz und um das «Glutzenhübeli» in Solothurn, wo je ein Ofen in die Stube im Erdgeschoss zu stehen kam (Abb. 3). Auf eine originalgetreue Aufstellung in Form von Kastenöfen wurde verzichtet. In beiden Fällen entstanden Sitzöfen.

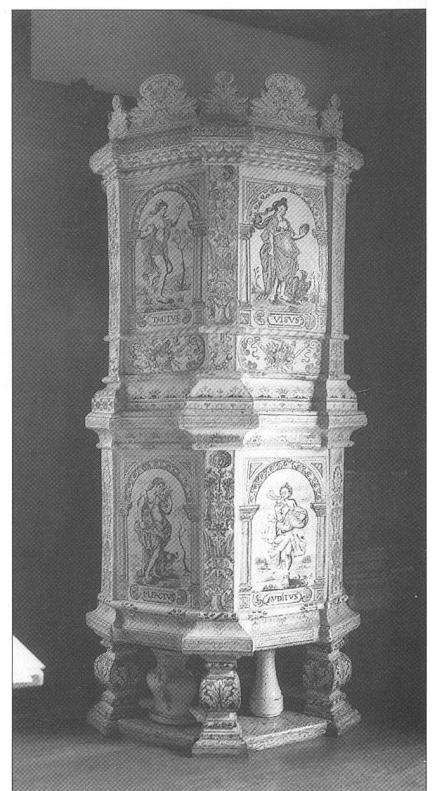
Abb. 19 Solothurn, Museum Werkhofstrasse, zweites Obergeschoss, Turmofen, zusammengesetzt aus Kachelmaterial verschiedener Öfen, vor dem Abbau 1994.

Im Museum Blumenstein landeten schliesslich auch die Kacheln des 1905 im Konservatorenzimmer des Museums an der Werkhofstrasse aufgesetzten Turmofens, einem aus verschiedenen alten Kacheln zusammengeststellten «Kunstwerk» (Abb. 19).

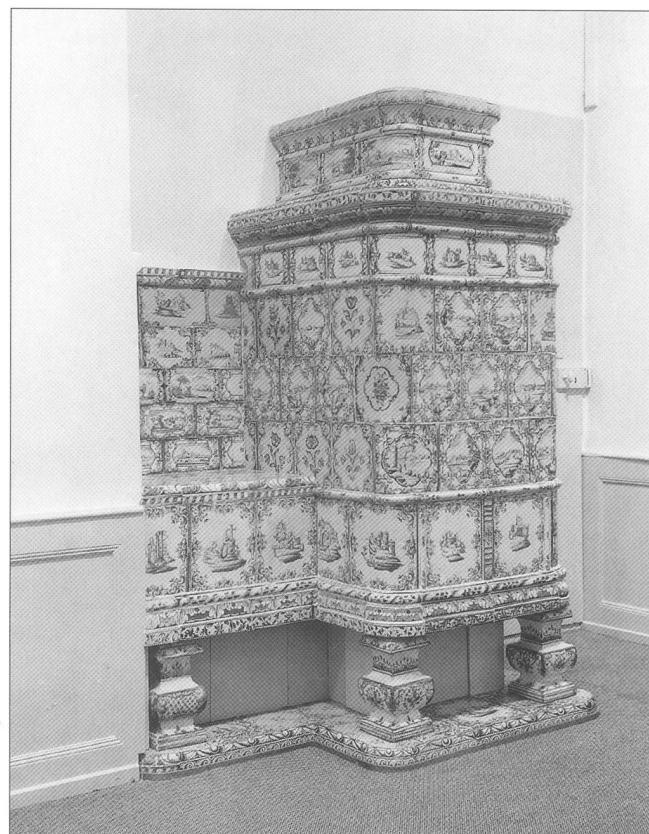
Abb. 21 Solothurn, Museum Blumenstein, erstes Obergeschoss, Mittelzimmer Süd, Kachelofen, zusammengesetzt aus Material von mindestens fünf älteren Öfen, aufgestellt im 19. Jahrhundert, abgebaut 1997.

Schliesslich sind im Verlauf der Umbau- und Renovierungsarbeiten im «Blumenstein» zwei Öfen mit blau-weiss dekorierten Kacheln abgebaut worden, einer im Erdgeschoss (Abb. 20), der andere im ersten Obergeschoss (Abb. 21). Beide Öfen waren um die Jahrhundertwende aus Kacheln verschiedener älterer Öfen aufgesetzt worden.

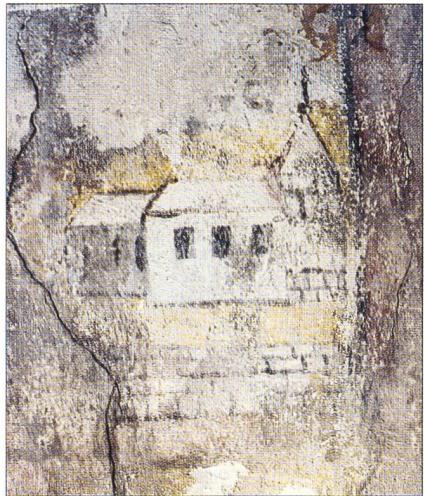
Abb. 7 Freigelegte Wandmalerei aus dem 16. Jahrhundert, Nordwand Schiff, Kirchendarstellung, während der Restaurierung 1998/99.

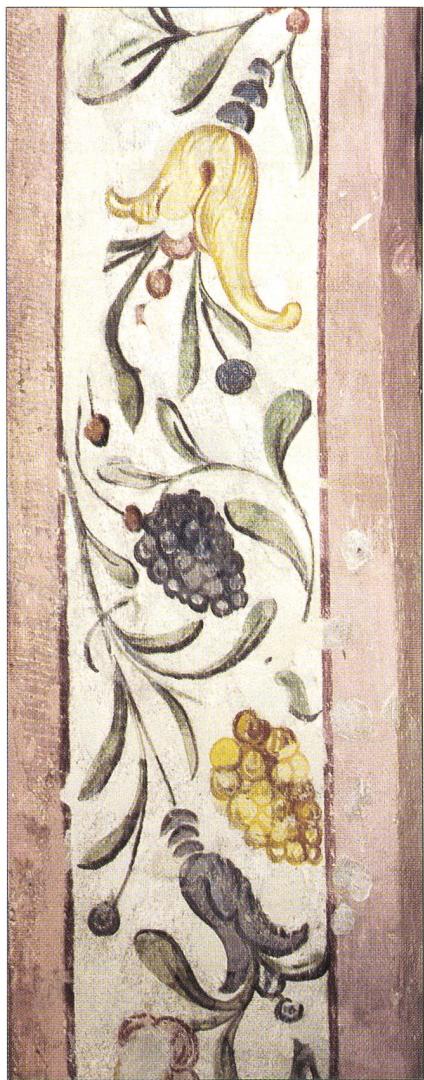
Abb. 8 Rankenmalerei in den Leibungen der Chorfenster, frühes 17. Jh., Zustand während der Restaurierung.

Es handelte sich in erster Linie um die prächtigen Rankenmalereien mit Blumen und Früchten in den Fensterleibungen des Chores (Abb. 8). Die Kanten der Leibungen waren in süßlichem Rot mit dunklerer Begleitlinie bemalt. Die seitliche Rahmung der Fenster erfolgte entweder durch Lisenen mit Fruchte- und Blumenbouquets oder schwungvolle Voluten mit Fruchtgehängen. Solche Rankenmalereien mit Blumen und Früchten waren

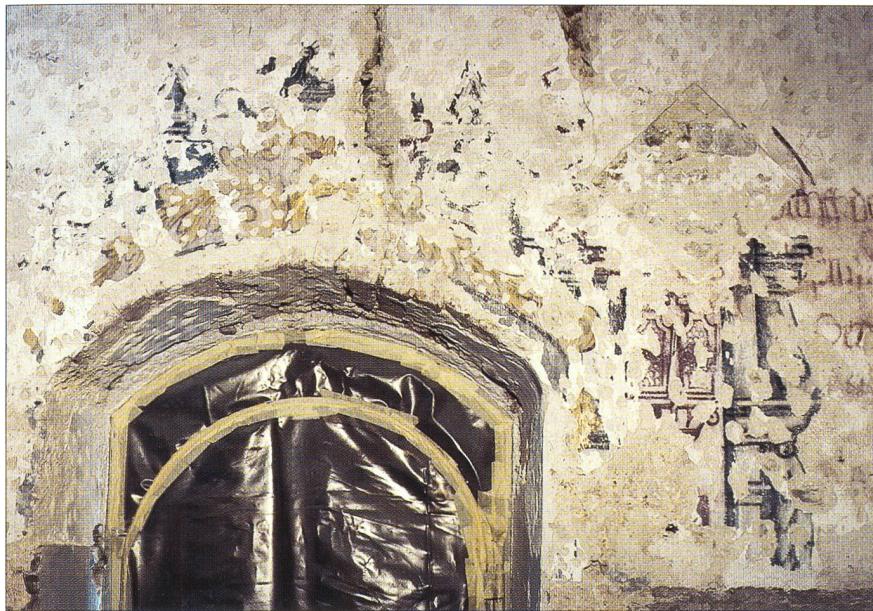
Abb. 10 Freigelegte Wandmalerei aus dem frühen 17. Jahrhundert, Südwand Schiff, manieristische Bekrönung des Seiteneingangs, während der Restaurierung 1998/99.

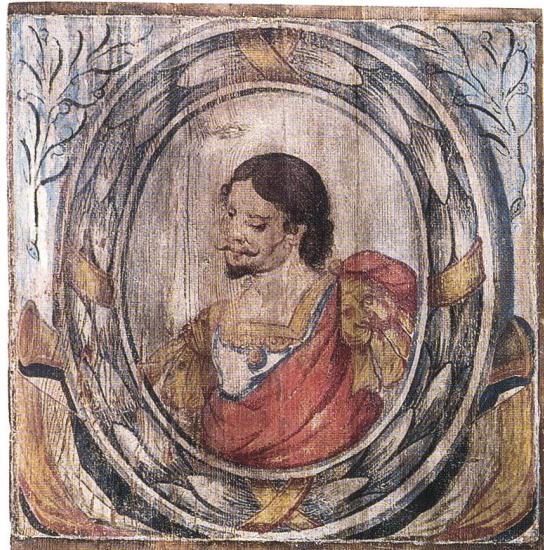
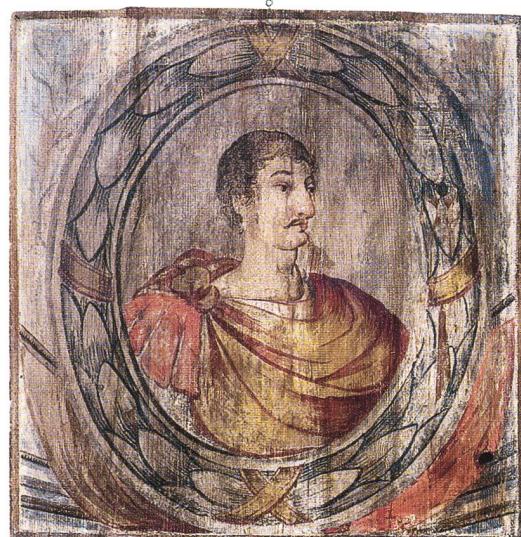
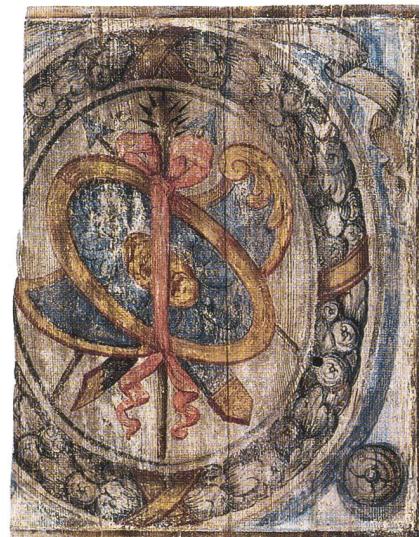
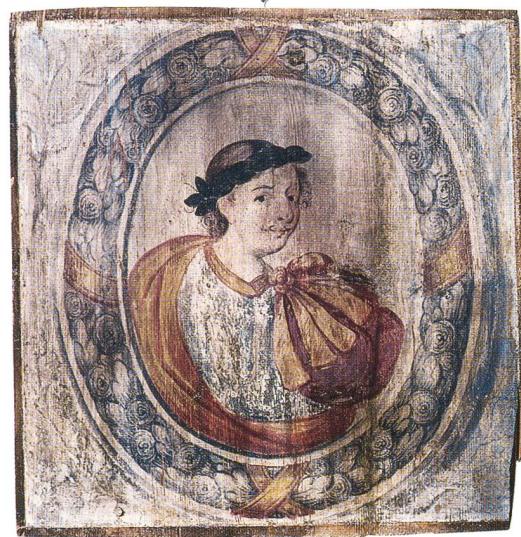
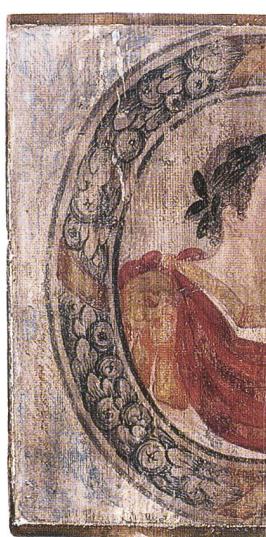
Abb. 5-10 Die restaurierten Deckentafeln. Retuschen und Ergänzungen wurden bewusst nicht vorgenommen.

Schon anlässlich des ersten Augenscheins, als die Decke noch intakt erhalten war, konnten wir über dem abblätternden unifarbenen Anstrich dekorative Malereien feststellen (Abb. 4). Die heruntergerissenen Tafeln, die nun gespalten im Hof lagen, hatten beim Sturz noch mehr von der jüngeren Farbschicht verloren, so dass ovale Rahmungen und einzelne Motive sichtbar wurden.

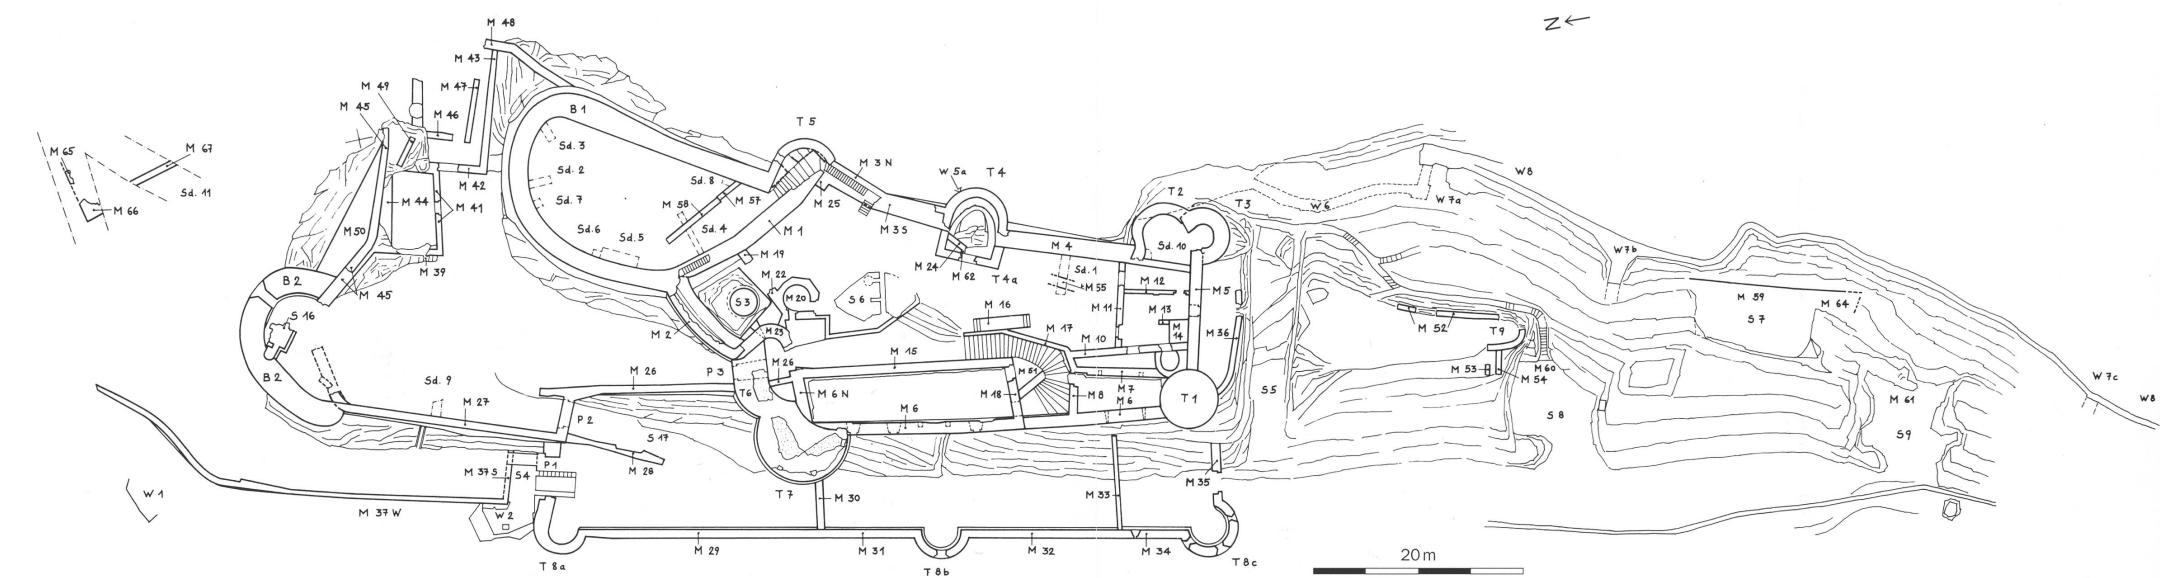
Abb. 1b Dornach, Ruine Dorneck. Gesamtgrundriss, Mst. 1:500.

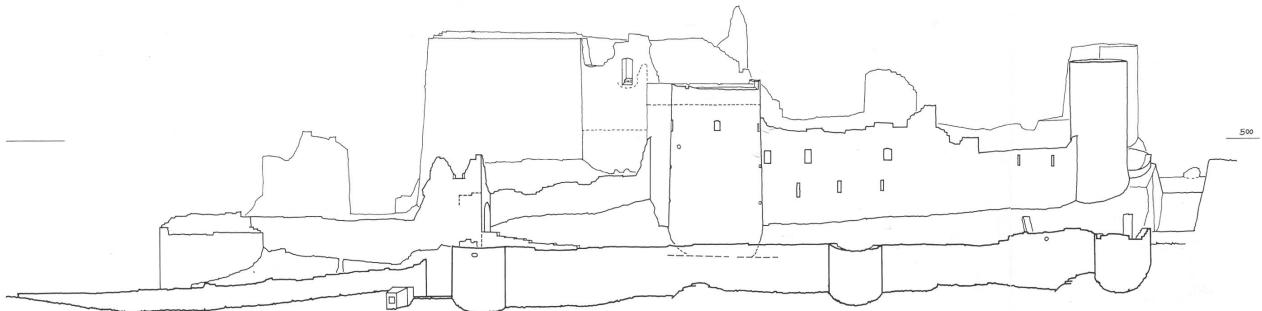
Abb. 2 Dornach, Ruine Dorneck. Ansicht ohne Gelände südlich der Unterburg, von Westen, Mst. 1:500.
 Aufnahme G. Faccani, Umzeichnung M. Hochstrasser.
