Zeitschrift: Archäologie und Denkmalpflege im Kanton Solothurn

**Rubrik:** Denkmalpflege: Restaurierungen und Bauuntersuchungen

# Restaurierungen und Bauuntersuchungen

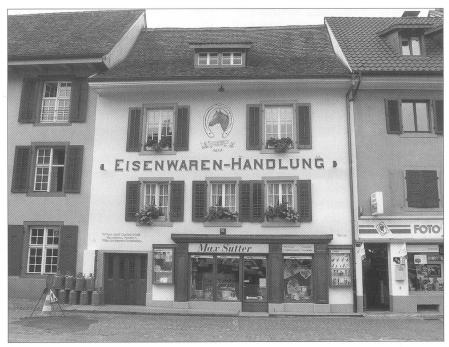
Dornachbrugg, Amthausstrasse 23, Fassade nach der Restaurierung 1998.

Die Fassade wurde bei der Restaurierung neu gestrichen und die Fassadenmalereien erneuert. Zusammen mit den blauen Fensterläden stellt die Fassade wieder eine Bereicherung des Kerns von Dornachbrugg dar.

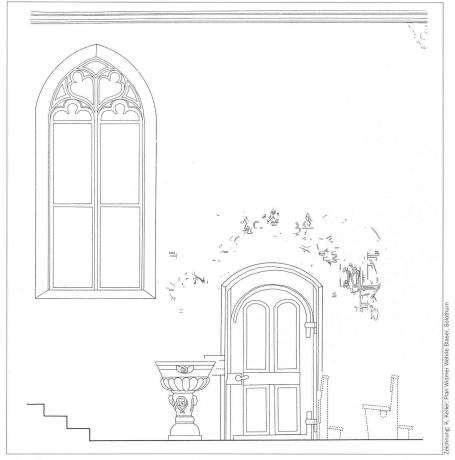
$\textbf{Abb. 11} \ \ \text{Pause der manieristischen Malerei \"{u}} \text{ber dem Seiteneingang, in den Plan mit der s\"{u}} \text{dlichen Wandansicht montiert.}$

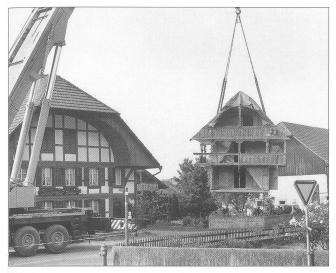
Abb. 3 Der Speicher wird am 23. Juni 1998 mit einem Pneukran versetzt.

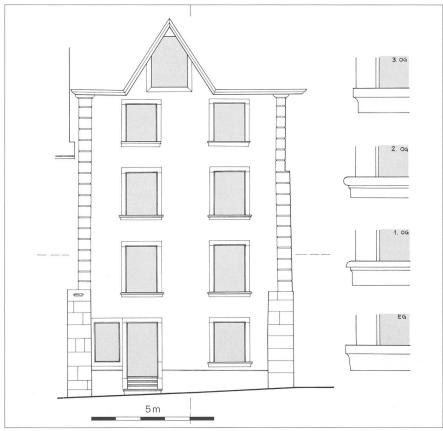
Abb. 2 Ostfassade an der Pfisterngasse, Planaufnahme mit Details der Simsprofile.

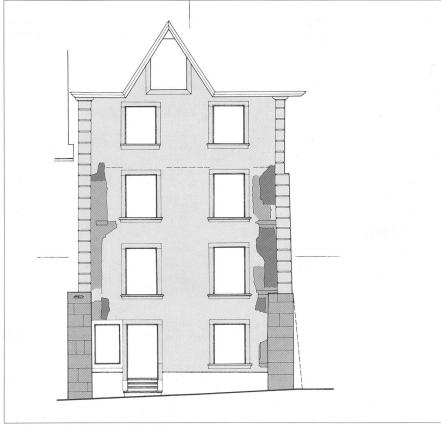
Abb. 3 Bauphasenplan der Ostfassade.

Auch das Haus von 1551 war indessen kein vollständiger Neubau. Ähnlich wie 1738/39 blieben schon 1551 Teile eines älteren Vorgängerbaus stehen, und zwar die Eckpartien und die Brandmauern. Das Mauerwerk dieses ältesten Baus rechnet schon mit einem dreigeschossigen Baukörper. Es ist unsorgfältig geschichtet und enthält Tuffbrocken, Kalkbruchsteine und grosse Kiesel. Der verwendete Mauermörtel ist sehr mürb, grob gemagert und enthält Rundkies von 2-12 mm Durchmesser und einzelne Kalkknollen. Das Bild erinnert stark an spätmittelalterliches Mauerwerk, wie es von verschiedenen Brandmaueruntersuchungen in der Stadt bekannt ist. Stilistische Anhaltspunkte für eine genauere Datierung fehlen.

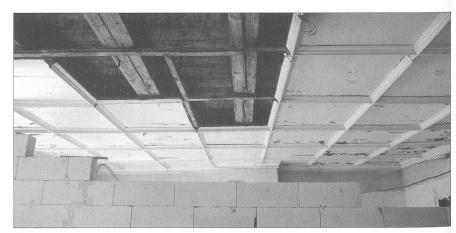
**Abb. 2** Die Decke über dem ehemaligen Saal im zweiten Obergeschoss, Blick nach Westen. Zustand nach dem Entfernen einzelner Tafeln, 1980.

Schon anlässlich des ersten Augenscheins, als die Decke noch intakt erhalten war, konnten wir über dem abblätternden unifarbigen Anstrich dekorative Malereien feststellen (Abb. 4). Die heruntergerissenen Tafeln, die nun gespalten im Hof lagen, hatten beim Sturz noch mehr von der jüngeren Farbschicht verloren, so dass ovale Rahmungen und einzelne Motive sichtbar wurden.

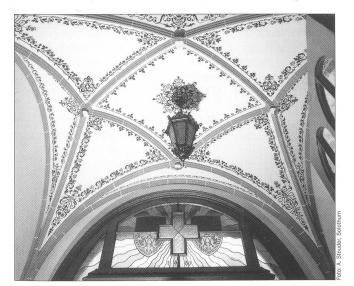
Abb. 4 Gewölbe der Eingangshalle mit schwarzen Schablonenmalereien auf weissem Grund, nach der Restaurierung von 1998.

gangshalle werden von schwarzen Schablonenmalereien auf weissem Grund begleitet. Im Treppenhaus sind die Kreuzrippen hingegen rot gestrichen, ebenso die Brüstung und das Treppengeländer mit den Masswerken. Die Rippen an der Gipsdecke des Foyers sind weiss gehalten und bilden ein dekoratives geometrisches Muster, das sich über den ganzen Raum hinwegzieht.

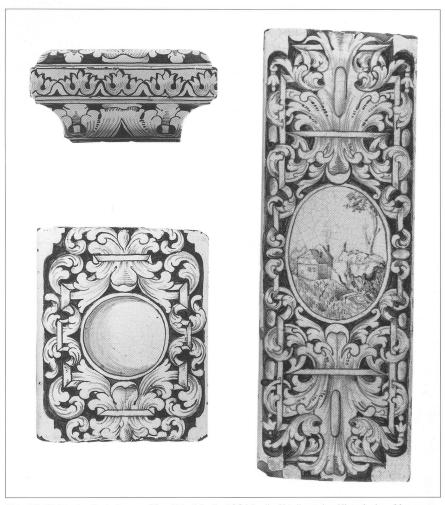
**Abb. 15** Einige der Kacheln vom Ofen Abb. 14, die 1934 in die Abteilung des Historischen Museums gelangten.

Die inwendig teilweise stark vermotteten Kacheln wiesen zum Teil Risse und Abplatzungen an den Kanten auf, befanden sich aber grösstenteils in einem guten Zustand.

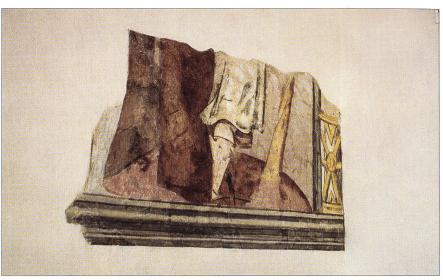
Abb. 9 Reste einer Gewandfigur (Christophorus?) und manieristisches Säulenpodest, frühes 17. Jh.

In der gleichen Art gemalt waren die grauschwarze Rahmen- und Architekturmalerei mit Resten einer Gewandfigur (vermutlich ein Christophorus) seitlich und die rote Rahmenmalerei mit Fruchtbouquet über der Sakristeitür (vgl. Abb. 5 und 9). Insbesondere fiel das Säulenpodest ganz rechts am Übergang zum Chorbogen auf, ein typisch manieristisches Architekturelement. Verschiedene Res-

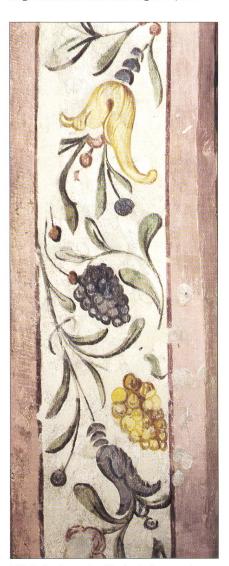
**Abb. 8** Rankenmalerei in den Leibungen der Chorfenster, frühes 17. Jh., Zustand während der Restaurierung.

Es handelte sich in erster Linie um die prächtigen Rankenmalereien mit Blumen und Früchten in den Fensterleibungen des Chores (Abb. 8). Die Kanten der Leibungen waren in süsslichem Rot mit dunklerer Begleitlinie bemalt. Die seitliche Rahmung der Fenster erfolgte entweder durch Lisenen mit Früchteund Blumenbouquets oder schwungvolle Voluten mit Fruchtgehängen. Solche Rankenmalereien mit Blumen und Früchten waren
