Zeitschrift: Archäologie und Denkmalpflege im Kanton Solothurn

Artikel: Die Ausgrabungen Solothurn/"Roter Turm" vom 1960/1961

Die Ausgrabungen Solothurn/«Roter Turm» von 1960/1961

Hanspeter Spycher

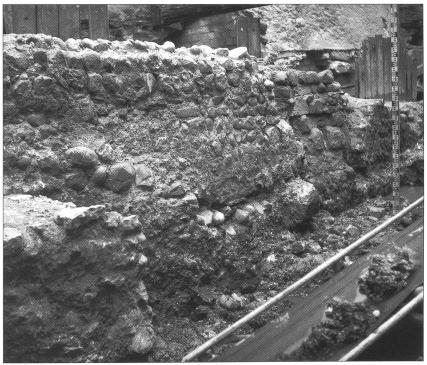
Abb. 21 Solothurn/«Roter Turm». Vorne links Mauer 4, dahinter Mauer 3. Links neben der Messlatte der offene Kamin. Neben dem grossen Eckstein des Kamins die nach links ansteigende Fuge in Mauer 3 (siehe auch Abb. 20).

Im südlichen Teil von Mauer 3 befand sich eine Einbuchtung von 1,5 Metern Breite und maximal 30 Zentimetern Tiefe (Abb. 20 und 21). Beidseits wurde sie von Pfosten aus Solothurner Stein flankiert. Die Vertiefung war stellenweise mit grossen, stark abgewitterten, brandverfärbten Sandsteinplatten von 10–15 Zentimetern Dicke ausgekleidet. Es dürfte sich um einen offenen, in die Mauer eingelassenen Kamin handeln.

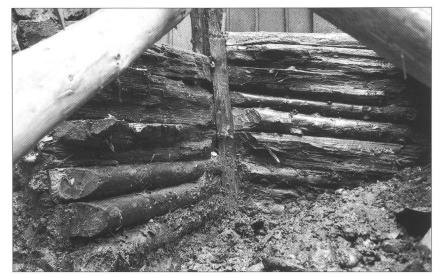
Abb. 22 Solothurn/«Roter Turm». Holzverschalung einer Fäkaliengrube, wahrscheinlich H15 oder H29.
