Zeitschrift: Archäologie und Denkmalpflege im Kanton Solothurn
Herausgeber: Amt für Denkmalpflege und Archäologie des Kantons Solothurn
Band: 5 (2000)

Die Ausgrabungen Solothurn /«Roter Turm» von 1960/1961

Hanspeter Spycher

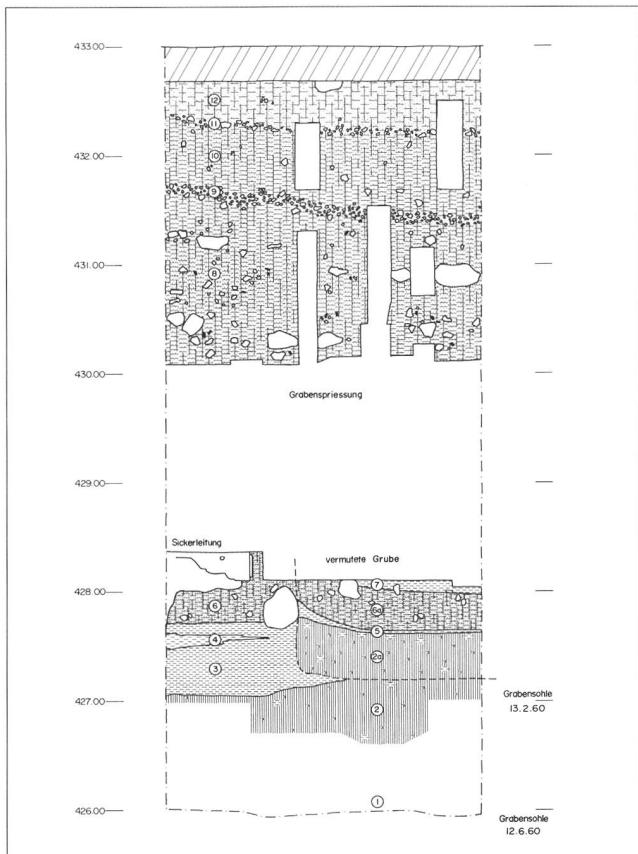
Abb. 4 Solothurn/«Roter Turm». Profil 1: **1** Kies und Sand; **2** und **2a** Torf mit vielen unbearbeiteten Holzresten (Wurzeln, Äste usw.), im oberen Teil mit kleinen Einschlüssen von grauem Lehm; **3** grauer Lehm; **4** hellgrauer Lehm; **5** grauer Lehm; **6** und **6a** schwarze, lehmige Erde mit grossen Steinen, in dieser Schicht zahlreiche gerundete Steinblöcke, z.T. Granit; **7** grauer Lehm; **8** dunkle Erde mit grossen Fluss- und kleinen Bruchsteinen, Ziegelfragmente; **9** Bruchsteine, Flusssteine, Kalksinter; **10** dunkle Erde mit Bruch- und Flusssteinen; **11** kleine Bruchsteine; **12** dunkle Erde.

Das rund 3 Meter breite und 7 Meter hohe Profil 1 wurde im Februar 1960 aufgenommen (Abb. 4). Der Schacht wurde nachträglich noch um 60 bis 100 Zentimeter abgetieft. In diesem Bereich soll eine auf der Zeichnung fehlende Kies/Sandschicht (Schicht 1) angetroffen worden sein.

Was an diesem Profil auffällt, ist der merkwürdige Verlauf der Torfschicht 2. Man fragt sich, ob es sich nicht um zwei verschiedene, torfartige Schichten gehandelt hat, die bei der Profilaufnahme nicht erkannt worden sind. Der untere Teil könnte tatsächlich eine natürliche Torfablagerung sein, deshalb auch der horizontale Verlauf der Schichtgrenzen im linken (nördlichen) Teil des Profils. Beim oberen Teil (Schicht 2a), der senkrecht in die graue Lehmschicht 3 eingeschnitten ist, könnte es sich um die unterste Lage einer Grubenein-

füllung, beispielsweise von einer Fäkaliengrube, handeln. Der «Bodensatz» derartiger Gruben macht häufig einen torfartigen Eindruck. Der grosse Stein am obersten Ende der Torfschicht 2a könnte den Rand der vermuteten Grube markieren. Lage und Verlauf von Schicht 5, einem dünnen Lehmbändchen, sprechen ebenfalls für eine Grubeneinfüllung. Das Lehmband zog nämlich, sich langsam verbreiternd, von rechts her an den genannten Stein heran. Hingegen verlief die darüber liegende Schicht 6 wieder über die ganze Breite des Profils. Möglicherweise haben wir hier aber wieder im linken und im rechten Teil des Profils zwei verschiedene Schichten vor uns, die beim Zeichnen nicht erkannt wurden. Von 428–430 m ü.M. waren die Schichten durch die Grabensprengung verdeckt. Vergleichen wir mit den übrigen Profilen, so ist anzunehmen, dass sich hinter den Scha-

lungsrettern römerzeitliche Fundschichten verbargen. Die obersten Schichten 8, 10 und 12 waren wahrscheinlich jüngere Auffüllungsschichten. Sie waren durch zwei dünne Kiesbänder voneinander getrennt (Schichten 9 und 11). Sie zeigen vermutlich frühere Gehniveaus an.

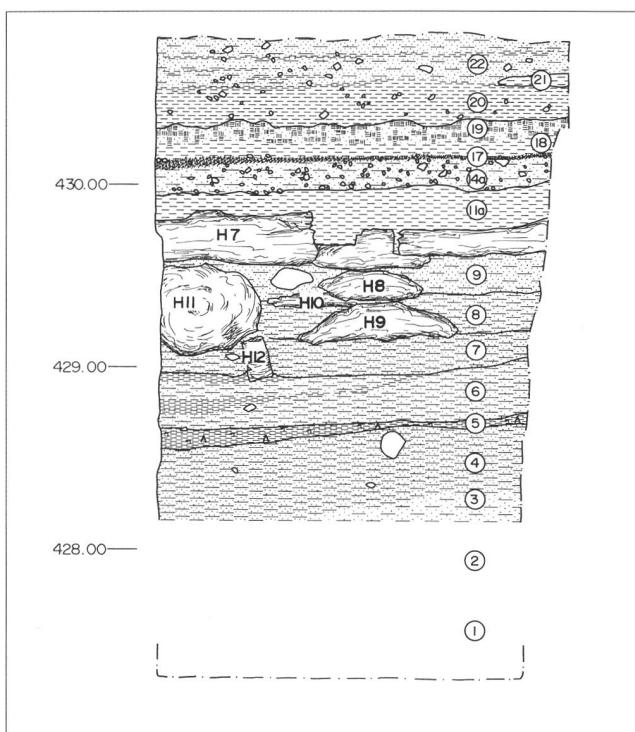
Abb. 5 Solothurn/«Roter Turm». Profil 2: **1** Schotter; **2** Torf mit Ästen und kleinen Sandflecken; **3** Sand, hellgrau, schwach lehmig; **4** lehmiger Sand, dunkelgrau-braun, vereinzelte Kiesel, kleine Holzkohlespuren; **5** Lehmband, dunkelbraun, mit viel Holz; **6** sandiger Lehm, grau, vereinzelte Kiesel; **7** sandiger Lehm mit dunklen Lehmbändern; **8** lehmiger Sand, braun; **9** sandiger Lehm, hellgelb bis grau; **11a** grauer Lehm; **14a** Sand und Lehm mit kleinen Kieseln; **17** Brandschicht, schwarz; **18** unverbrannter Lehm; **19** verbrannter Ton mit Häcksel gemagert, Rutenabdrücke; **20** Lehm, grau bis gelb, mit Kiesel; **21** Lehm, gelb; **22** lehmiger Sand, ocker.

Die Profile wurden im April 1960 vermutlich anlässlich von Unterfangungsarbeiten aufgenommen (Abb. 5 und 6). Beide waren rund 2,5 Meter hoch und gut 2 Meter breit. Weil die Profile direkt aneinander anschlossen, ist versucht worden, eine für beide gültige Schichtbeschreibung zu erstellen, was aber nicht hundertprozentig gelang.

Wie in Profil 1, so wurde auch hier zuunterst eine Kies- oder Schotterschicht angetroffen, die von Torf überlagert wurde (Schichten 1

und 2). Die Torfschicht dürfte einen Verlandungsprozess anzeigen. Wahrscheinlich bildeten sich auch die darüber liegenden grauen Lehmschichten 3 und 4 noch in einem feuchten Milieu. Die Schichten 5–7 bestanden aus grauem, sandigem Lehm, der von zahlreichen dunklen Bändern durchzogen war. Diese enthielten sehr viel Holz. In diesem Bereich fanden sich die ersten konstruktiven Elemente: das Brett H6 in Profil 3 und der rechteckige Balken H12 in Profil 2. Über dem Balken H12 lagen der Baumstamm H11, die beiden flachen Stammsegmente H8 und H9 sowie das Brett H10. Die Hölzer H8–H11 waren eingebettet in die braune, lehmige Sandschicht 8. Darüber lag der Balken H7, der quer durch das ganze Profil 2 lief. Er war auch am äussersten linken (westlichen) Rand von Profil 3 zu sehen. In der Umgebung des Balkens H7 lassen sich die Schichten der beiden Profile nicht mehr ohne Weiteres miteinander korrelieren. In Profil 3 schoben sich von rechts her mehrere dunkle, humöse Bänder an den Balken H7 heran (Schichten 10, 13). Von links her scheinen die Schichten 11a und 14a an den Balken H7 herangeführt zu haben. Dieser ist am

hesten als Schwellbalken eines Ständerbaus zu interpretieren. Die darunter liegenden Baumstammfragmente H8, H9 und H11 hatten vermutlich die Aufgabe, ein Eindringen des Balkens H7 in den weichen Untergrund zu verhindern. Das Innere des Ständerhauses ist westlich des Balkens H7 zu vermuten. Die graue Lehmschicht 11a in Profil 2 könnte der zugehörige Lehmestrich sein. Zu einem späteren Zeitpunkt ist dieser durch den Kiesboden 14a ersetzt worden. Darauf lagen die dünne Brandschicht 17 und die gut 20 Zentimeter starke Brandschuttschicht 18/19 mit Hüttenlehmbrocken. Das Haus, zu dem der Schwellbalken H7 gehört hat, ist demnach einer Brandkatastrophe zum Opfer gefallen.

Über den Hölzern H8 bis H11 der Baugrundsicherung lag der quer verlaufende Balken H7 einer jüngeren Holzbauphase (Abb. 5). Er wies eine 20 Zentimeter breite und 15 Zentimeter tiefe Einkerbung auf, wie sie für einen Blockverband oder eine Überblattung benötigt wird. Aufgrund seiner Höhen- und Schichtlage wird man auch das 2 Meter lange Balkenfragment H20 der zweiten Holzbauphase zuweisen dürfen (Abb. 14). Der sauber zugehauene, rechteckige Balken H20,

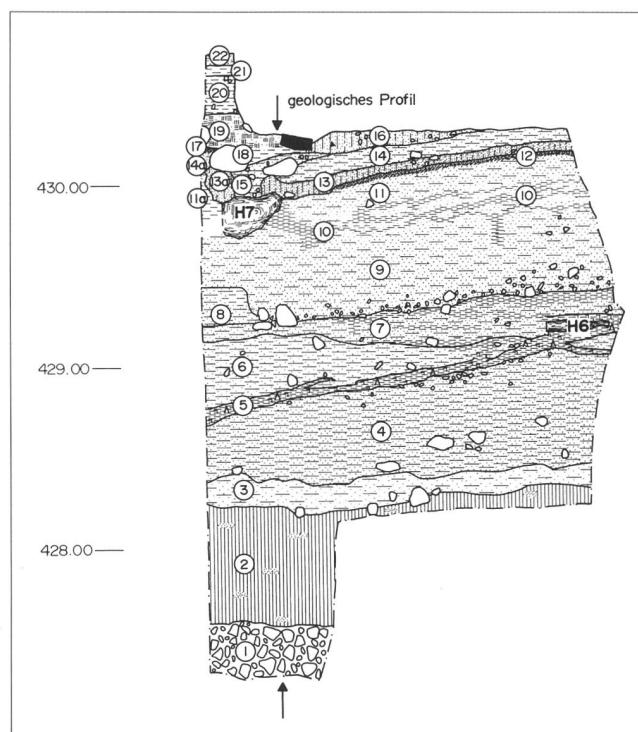
Abb. 6 Solothurn/«Roter Turm». Profil 3: **1–8** siehe Abb. 5; **9** sandiger Lehm, hellgelb bis grau, Kiesel an der Grenze zu Schicht 7; **10** dunkelbraunes Band, sich nach Osten in mehrere Bänder aufteilend; **11** sandiger Lehm, hellgelb bis grau; **11a** grauer Lehm; **12** Brandschicht; **13** und **13a** sandiges Humusband, dunkelbraun; **14** hellbraunes Band; **14a** siehe Abb. 5; **15** ?; **16** Humus, dunkelbraun; **17–22** siehe Abb. 5.

Westlich von H7 lag ein Lehimestrich, der später durch einen Kiesboden ersetzt wurde (Abb. 6: Profil 3, Schichten 11a u. 14a). Darüber folgten eine dünne Brandschicht und eine gut 20 Zentimeter starke Brandschuttsschicht mit Hüttenlehmbrocken. Alle diese Schichten dürften mit der jüngeren Holzbauphase, die demnach höchstwahrscheinlich durch eine Brandkatastrophe beendet wurde, in Verbindung zu bringen sein. Es sei hier wiederum an ähnliche Befunde in den Vigier-Häusern erinnert.¹³

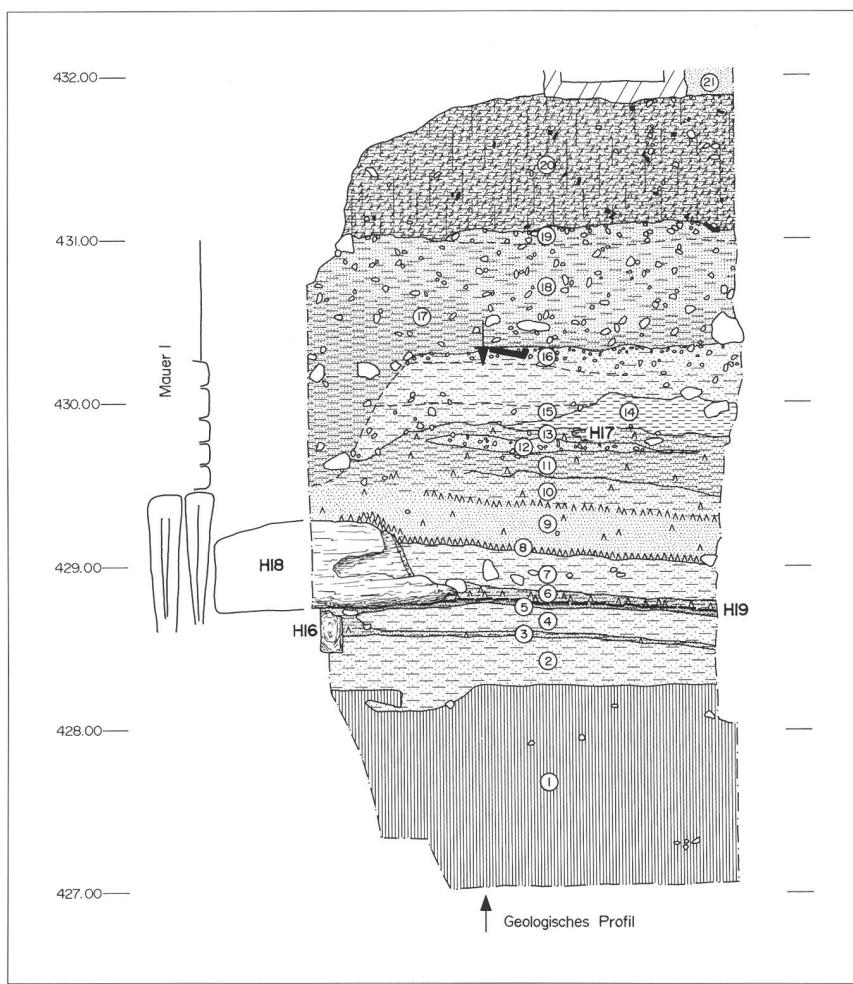
Abb. 7 Solothurn/«Roter Turm». Profil 4:
1 Torf mit wenig Sand, schwarzbraun; **2** feiner, sandiger Lehm, grau; **3** sandiger Lehm, organisch, dunkelgrau-braun; **4** sandiger Lehm mit Geröllen, gelb-grau, mit dunklen Flecken; **5** sandiger Lehm, schwarz; **6** stark organischer Lehm, dunkelbraun; **7** sandiger Lehm mit einzelnen Geröllen, blaugrau-grünlich; **8** stark organischer Sand, schwarz-braun; **9** Sand mit Vivianit, grau bis graubraun; **10** sandiger Lehm, organisch, gelbgrau mit dunklen Flecken; **11** stark organischer, sandiger Lehm, schwarz-braun; **12** Kies und Sand, braun; **13** stark organischer, sandiger Lehm, dunkelbraun; **14** grauer Lehm; **15** sandiger Lehm, gelbbraun mit dunklen Flecken; **16** Kies und Sand, braun; **17** Lehm und Sand mit Geröllen, grau-schwarz; **18** Sand und Kies, fleckig, braun und grau; **19** sandiger Kies mit Holzkohle und gebranntem Lehm, grau-braun; **20** Lehm mit Ziegeln, Steinen, Holzkohle, schwarz; **21** Sand.

Profil 4 ist mit rund 5 Metern Höhe und 2,5 Metern Breite der umfassendste Profilausschnitt vom «Roten Turm» (Abb. 7). Es lag ungefähr in der Mitte zwischen den Profilen 1 (im Süden) und 2/3 (im Norden). Wie dort, fand sich auch in Profil 4 zuunterst eine Kiesschicht, die von einer starken Torfschicht (Schicht 1) überlagert wurde. Darüber folgte die graue, sandige Lehmschicht 2, die an ih-

rer Oberfläche durch organisches Material verschmutzt war (Schicht 3). Möglicherweise handelt es sich dabei um ein erstes Gehniveau. Darüber lag die sandige Lehmschicht 4. Sie keilte gegen den am äussersten linken (östlichen) Rand des Profils liegenden Balken H16 aus. In die stark organischen Schichten 5 und 6 war eine dicke Lage aus grossen Holzschindeln H19 eingebettet. Die Schichten 4–6 dürften alle zur Bodenkonstruktion eines Holzgebäudes gehört haben, das nach Osten durch den Balken H16 begrenzt wurde. Quer über dem Balken H16 lag der Baumstrunk H18.

Die Schichten 7–14 im mittleren Teil des Profils waren alle sandig-lehmig und mit organischem Material durchsetzt. Auf einer Höhe von 430,00 m ü.M. schnitt eine Grube (Schicht 17) in die Schichten 15 und 16 ein. Es könnte sich dabei um die Fundamentgrube von Mauer 1 handeln. Die Sohle von Schicht 17 dürfte ungefähr auf gleicher Höhe gelegen haben wie die Oberkante der Pfähllung, die das Fundament von Mauer 1 im weichen Baugrund sicherte. Ein Gehhorizont zu Mauer 1 liess sich in Profil 4 nicht erkennen. Die obersten 1,5 Meter des Profils bestanden

aus den dunklen, vorwiegend kiesig-sandigen Einfüllschichten 18–20. Die Schichten 18 und 19 sind vielleicht noch mit Mauer 1 in Verbindung zu bringen; Schicht 20 dagegen dürfte jünger sein.

Das rund 1,5 Meter lange und gut 60 Zentimeter dicke Baumstammfragment H18 überdeckte die Schindellage H19 und den Balken H16 (Abb. 7), und über dem Balken H12 lag der mächtige Baumstamm H11 (Abb. 5). An zwei Stellen wurden so Strukturen der ersten Holzbauphase von unbearbeiteten Hölzern überlagert. Dazu wird man auch die Stammsegmente H8 bis H10 rechnen dürfen. Der Befund erinnert stark an die bei der Ausgrabung der Vigier-Häuser an der Goldgasse freigelegte Baugrundsicherung. Sie bestand neben stehenden Eichenpfosten ebenfalls aus liegenden, unbehauenen Baumstämmen.¹²

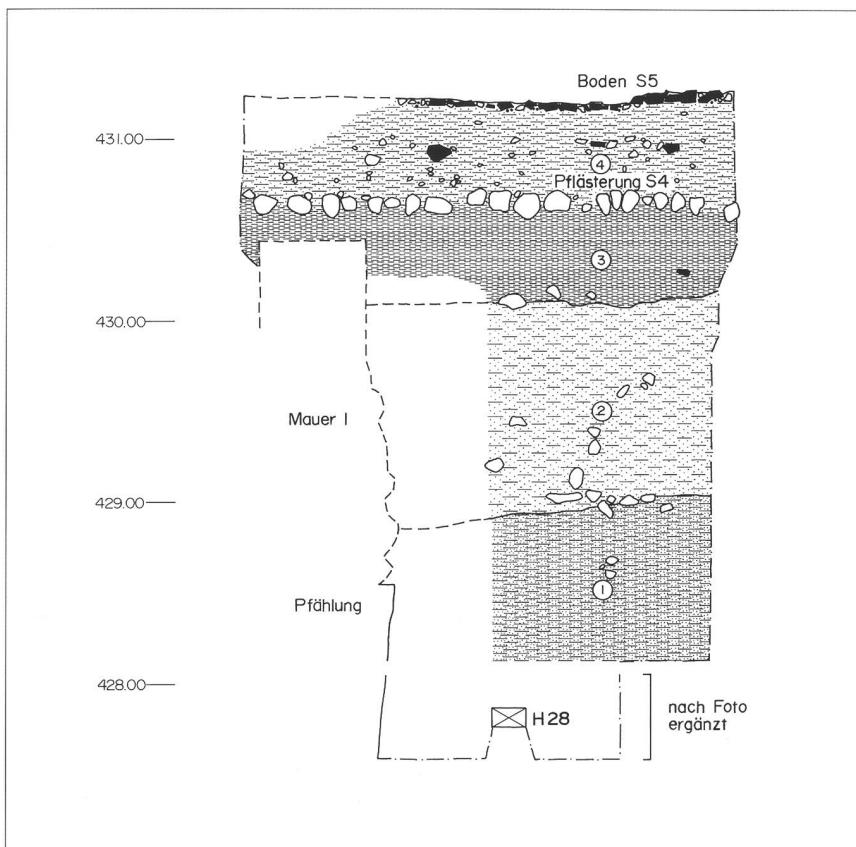
Abb. 9 Solothurn/«Roter Turm». Profil 6: 1 brauner, sandiger Lehm mit einzelnen Steinen; 2 sandiger Lehm mit einzelnen Steinen, gelb bis grau; 3 schwarzer Lehm mit Ziegelstücken und einzelnen Steinen; 4 hellbraune Schicht mit Ziegelstücken, kleinem Geröll und kleinen Bruchsteinen.

Wegen der flüchtigen Aufnahme von Profil 6 können die darin sichtbaren Baubefunde – der Schwellbalken H28, die Mauer 1 und die

beiden Pflasterungen S4 und S5 – nicht in ihren Schichtzusammenhang gestellt werden. Dies gilt insbesondere für Mauer 1, die buchstäblich in der Luft hängt (Abb. 9). Die Höhenlage des aus der untersten Schicht, einem braunen, sandigen Lehm, heraustrtenden Balkens H28 liess sich nicht mehr mit Sicherheit bestimmen. Die Schichten 1 und 2 können vielleicht mit den Schichten 11 beziehungsweise 14–16 der Profile 4/5 korreliert werden. Über Schicht 3 lag die Pflasterung S4 aus grossen, gerundeten Steinen. Sie führte gegen Osten über Mauer 1 hinweg. Über der 50–60 Zentimeter starken Schicht 4 folgte der fragmentarisch erhaltene Boden S5 aus Kalkmörtel, Steinen und Ziegelstücken.

Bodenniveau. Gleiche Höhe wies auch die zuoberst in Profil 6 liegende Bodenunterlage S5 aus Kalkmörtel, Steinen und Ziegelstücken auf (Abb. 9). In dieser Phase bildeten die Mauern 2 und 3b die Nordostecke eines grossen Raumes, der über mindestens vier Treppenstufen von Norden her zugänglich war, und der in seiner Ostwand einen offenen Kamin aufwies.

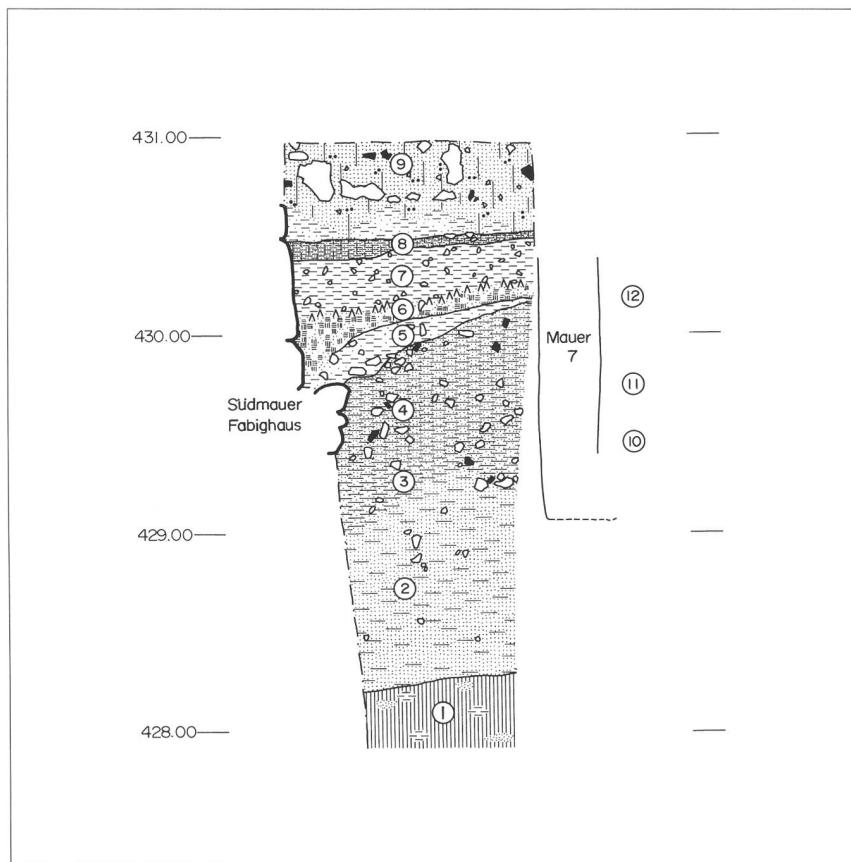
Abb. 11 Solothurn/«Roter Turm». Profil 10: 1 Torf mit Sand- und Lehmlinsen; 2 grauer Sand mit Lehm und kleinen Kieseln; 3 Lehm mit Sand, Kieseln und Ziegelstücken, dunkelgrau-braun; 4 Lehm mit Sand, Kieseln und Ziegelstücken, braun-schwarz; 5 Lehm mit Steinen, ocker; 6 verbrannter Lehm, rot; 7 Lehm und Kiesel, gelb; 8 humoser Lehm, braun-schwarz; 9 lockerer Schutt mit Steinen, Ziegel, Mörtel; 10 grauer Lehm; 11 «Torf», locker; 12 lockerer Schutt.

Profil 10 ist die Westwand des über Weihnachten/Neujahr 1960/61 angelegten Sondierschnittes (Abb. 11). Die von Sand- und Lehmlinsen durchzogene Torfschicht 1 muss mindestens 150 Zentimeter mächtig gewesen sein. Darin kamen einige bronzezeitliche Scherben zum Vorschein.¹⁰ Darüber folgte ein fast 2 Meter dickes Paket sandig-lehmiger Schichten mit römischem Fundmaterial (Schichten 2–4). Die beiden oberen Schichten wiesen nicht nur einen grösseren Anteil an organischem Material auf, sondern waren auch stärker mit Ziegelstücken und Steinen durchsetzt als Schicht 2. Schicht 4 fiel nach links (Süden) hin stark ab und schloss direkt an das Vorfundament der Südmauer des Fabig-Hauses an. Dieses Vorfundament, ein Trockenmauerwerk aus grossen, lagenhaft geschichteten Flusskieseln, ragte rund 25 Zentimeter über die darauf sitzende Mauer vor. Die folgenden Schichten führten alle über diesen Fundamentvorsprung hinweg, sind also sicher jünger. Die Schichten 5–8 sind wahrscheinlich mit verschiedenen Bodenniveaus im Fabig-Haus in Verbindung zu bringen. So könnten die Schichten 5 und 6 zu einem ersten Lehmboden gehört haben. Der brandgeröstete Lehm von Schicht 6 zeigt an, dass diese erste Bauetappe durch eine Feuersbrunst beendet wurde. Schicht 7 bildete vielleicht die Unterlage eines jüngeren Lehmmestrichs (=Schicht 8). Zuoberst in Profil 10 fand sich die lockere Schuttschicht 9 aus Steinen, Ziegelstücken und Mörtelbrocken. Gegen Norden (rechts) wurde Profil 10 durch die lediglich 30 Zentimeter starke Mauer 7 begrenzt. Dabei muss es sich um die Südmauer einer Abfall- oder Fäkalientrog handeln. Sie war einhäuptig, direkt in der Grube aufgemauert worden. In der Grubeneinfüllung befand sich zuoberst die Schuttschicht 12 mit Resten eines Kachelofens aus dem 17. Jahrhundert. Darunter folgten die rund 30 Zentimeter dicke, «lockere Torfschicht» 11 und die dünne, graue Lehmschicht 10.

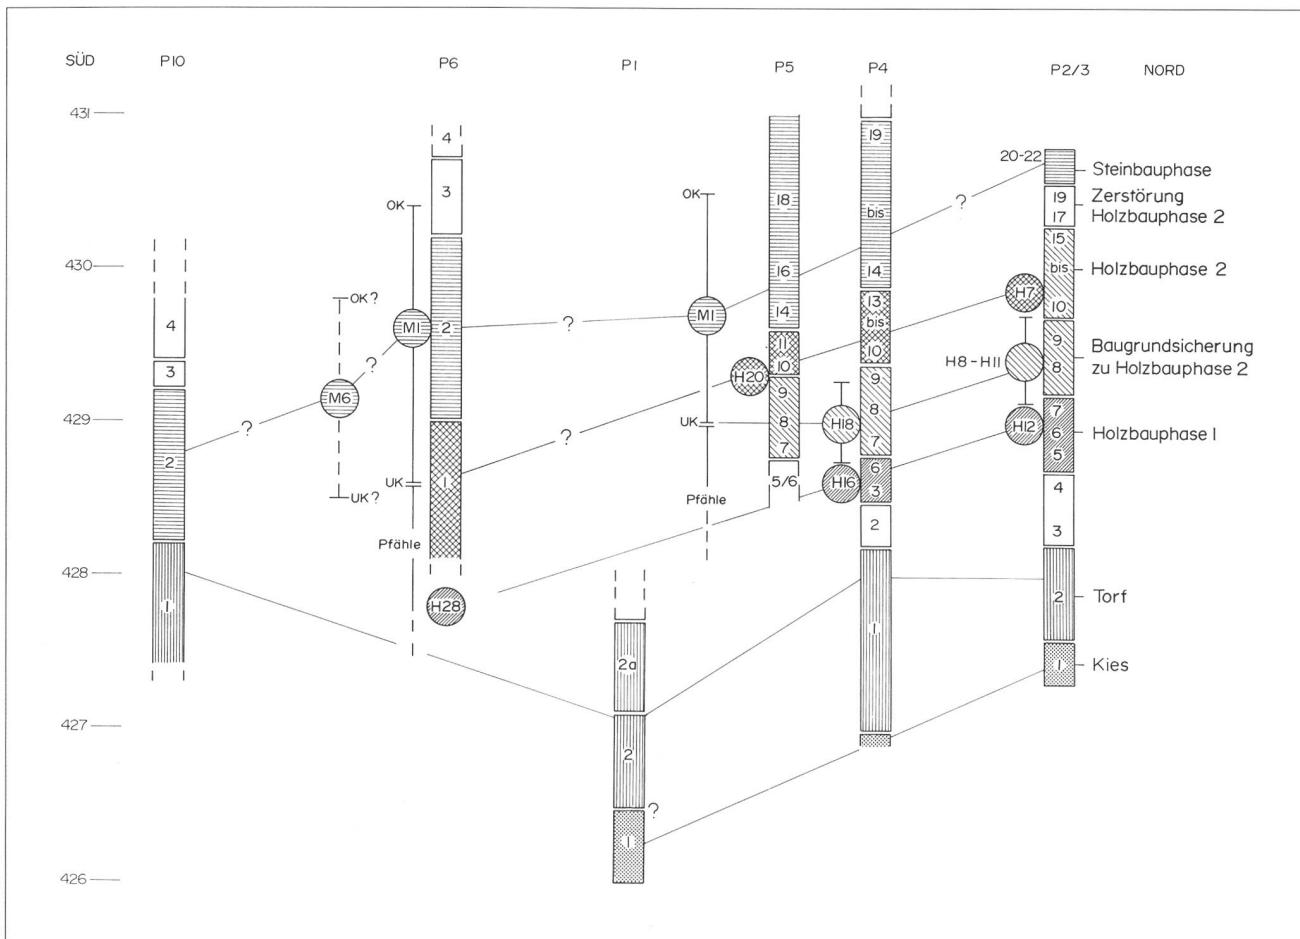
Abb. 12 Solothurn/«Roter Turm». Schematische Darstellung möglicher Schichtkorrelationen.

tersten Teil der Profile liegende Torfschicht. Mit Ausnahme des wenig zuverlässigen Profils 1 liegt ihre Oberkante immer bei 428,20–30 m ü.M. In Profil 1 befindet sie sich wesentlich tiefer. Profil 1 lag aber direkt unter der östlichen Brandmauer, so dass der Torf hier durch das Mauerwerk möglicherweise komprimiert worden war. Unter dem Torf lag in den Profilen 1, 3 und 4 eine kiesig-sandige Schicht, die von Norden nach Süden leicht abfiel. Ob es sich dabei um vom Fluss abgelagerte Sedimente oder um Moränenmaterial handelt, muss offen bleiben. Die Torfschicht wurde von Norden nach Süden immer stärker; in Profil 3 mass sie 70, in Profil 10 mindestens 150 Zentimeter. Die Schicht war nicht homogen, sondern von einzelnen Sand- und Lehmlinsen durchzogen, was darauf hinweist, dass der torfbildende Verlandungsprozess immer wieder von kleineren Einbrüchen fliessenden Wassers unterbrochen wurde.

In den Profilen 4 und 10 erschien im obersten Teil des Torfes die ersten römerzeitlichen Funde. Die über dem Torf liegenden Schichten lassen sich kaum mehr über grössere Distanzen von einem Profil zum anderen miteinander verbinden. Ich habe deshalb versucht, an ihrer Stelle die in den einzelnen Profilabschnitten auftretenden Strukturen wie Holzbalken, Pfosten oder Mauerzüge miteinander zu verknüpfen, um auf diesem Umweg zu einer Schichtkorrelation zu gelangen. So lagen die Balken H12, H16 und

H28 alle auf einer von Norden nach Süden leicht abfallenden Ebene. Sie dürften, zusammen mit weiteren Hölzern, zu einer ersten Holzbauphase gehören (siehe unten). Dieser lassen sich die Schichten 5 bis 7 der Profile 2/3 und 3 bis 6 der Profile 4/5 zuweisen. Die darüber liegenden Baumstämme und Stammsegmente H8–H11 und H18 sind wahrscheinlich Bestandteile einer Baugrund- sicherung. Damit gleichzeitig sind die Pla- nieschichten 8 und 9 der Profile 2/3 beziehungsweise 7 bis 9 der Profile 4/5. Darauf folgte eine zweite Holzbauphase, der die Balken H7 und H20 zugewiesen werden kön- nen. Bau- und Benützungsschichten dazu sind die Schichten 10 bis 15 (Profile 2/3) und 10 bis 13 (Profile 4/5). Der zweiten Holz- bauphase kann vielleicht auch Schicht 1 von Profil 6 angeschlossen werden. Als Zer- störungsschichten dieser jüngeren Holz- bauphase sind die Schichten 17 bis 19 von Profil 2 anzusprechen.

Bei den Schichten 14 bis 16 der Profile 4/5 dürfte es sich um vorbereitende Planien für den Bau von Mauer 1 handeln. Als eigentli- che Bau- und Benützungsschichten von Mauer 1 sind die Schichten 17 bis 19 von

Profil 4 zu interpretieren. Mit dieser Stein- bauphase (siehe unten) dürfte auch Schicht 2 von Profil 6 zu korrelieren sein, denn die dar- über liegende Schicht 3 führt bereits über Mauer 1 hinweg. Schicht 2 aus Profil 10 ist aufgrund der Keramikauswertung (siehe Bei- trag M. Schwarz) gleichzeitig mit den der Steinbauphase zuweisbaren Schichten 14–19 der Profile 4/5.

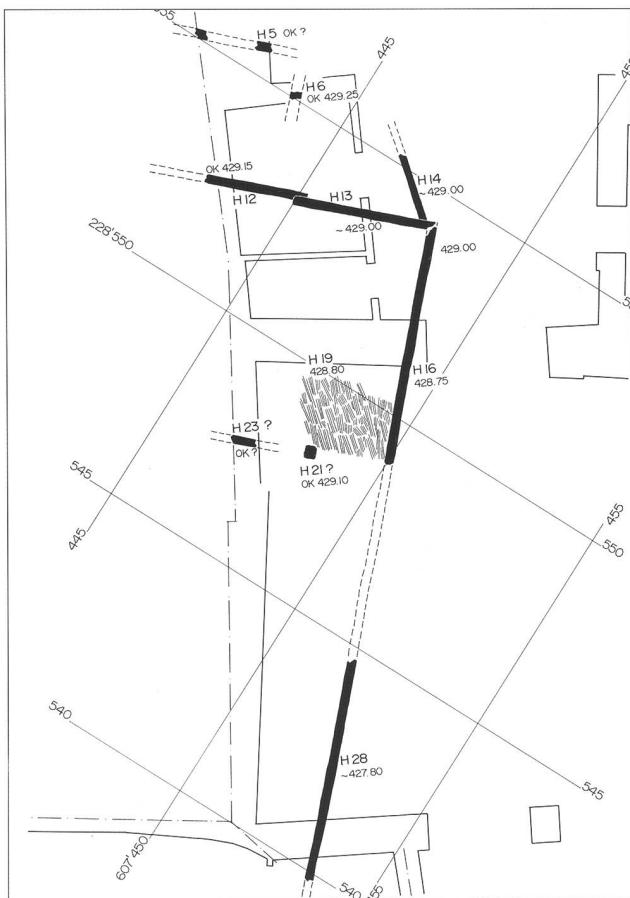
Abb. 13 Solothurn/«Roter Turm». Holzbauphase 1, 1. Hälfte 1. Jahrhundert.

Zu einer ersten Holzbauphase (Abb. 13) zählen wir die Balken H12, H16 und H28. Sie lagen alle in einer Ebene, die von Norden nach Süden ein Gefälle von ungefähr 7% auf- wies. Nach Höhenlage und Verlauf wird man sicher auch den Balken H13 und die Schin- dellage H19 dazurechnen müssen. H13 ver- lief parallel zu H12 und stiess im rechten Winkel gegen H16. Wie die beiden Balken miteinander verbunden waren, bleibt offen, denn die Balkenköpfe waren stark abge- wittert. H13 und H16 bildeten die Nordwestecke

eines Block- oder Ständerbaus, dessen genaue Dimensionen wir nicht kennen. Die von den Balken H12 und H13 gebildete Nordwand war aber sicher länger als 6 Meter, denn H12 lief nach Westen über das Grabungsfeld hinaus. Auch die Ausdehnung nach Süden kennen wir nicht, denn H16 brach nach etwa 6 Metern ab. Nach einem Unterbruch von gut 4 Metern führte der Balken H28 in der gleichen Richtung wie H16 weiter bis in Profil 6 hinein. Wenn H16 und H28 zum gleichen Gebäude gehörten, so war seine Ostwand mindestens 15 Meter lang. Möglicherweise

stammen die beiden Balken aber auch von zwei verschiedenen, in der gleichen Flucht liegenden Häusern. Die Schindellage H19, die am ehesten als Bodenbelag zu interpretieren ist, führte nämlich nach Süden, nicht über den Balken H16 hinaus. Entlang der Südseite der Schindeln liesse sich ohne Weiteres eine Hauswand denken. Auf der gleichen Flucht lagen auch der Pfosten H21 und das Balkenfragment H23. Beide können aber nicht zwingend der Holzbauphase 1 zugewiesen werden; von H23 ist nicht einmal die Höhenlage bekannt.

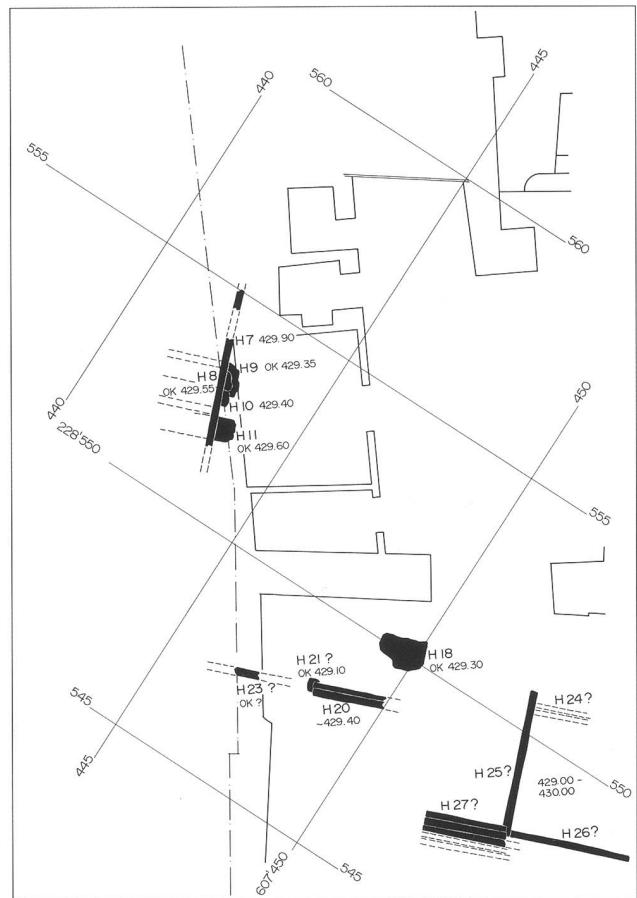
Abb. 14 Solothurn/«Roter Turm». Baugrundsicherung: **H8–H11, H18**; Holzbauphase 2: **H7, H20**; Mitte 1. Jahrhundert.

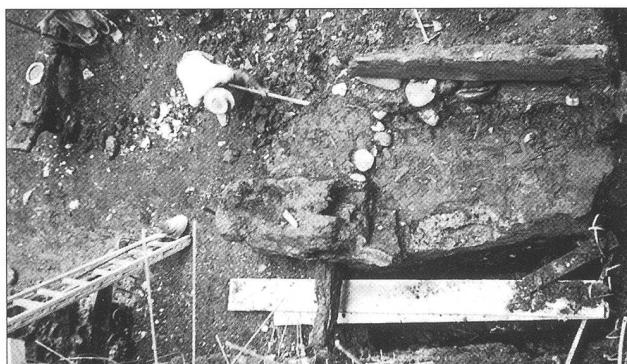
Abb. 15 Solothurn/«Roter Turm». Im Vordergrund, über den modernen Brettern, Balken H16 (Holzbauphase 1); darüber das Baumstammfragment H18 (Baugrundsicherung) und rechts dahinter Balken H20 mit einem Zapfloch (Holzbauphase 2).

der auf seiner Oberseite ein Zapfloch aufwies (Abb. 15), ruhte auf einer Unterlage aus grossen Flusskieseln, zwischen die kleine Pföschchen eingeschlagen worden waren. In sekundärer Verwendung befand sich in diesem Balkenfundament auch ein Mühlstein. Nach Westen bildete der Balken H23 vielleicht die Fortsetzung von H20. Gegen Osten war der Balken H20 vermutlich beim Bau von Mauer M1 zerstört worden. Offen bleibt, ob die Balken H7 und H20 zum gleichen Gebäude gehört haben; wenn ja, wäre es mindestens 9×6 Meter gross gewesen.

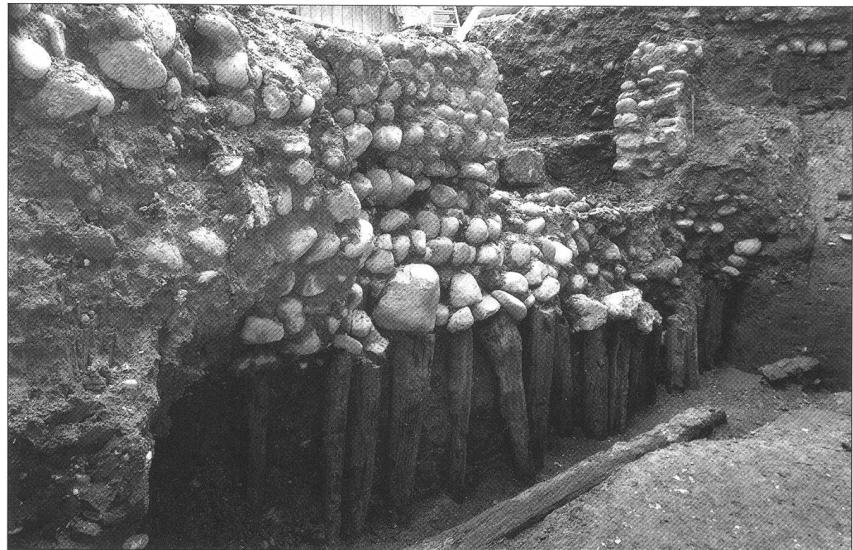
Abb. 16 Solothurn/«Roter Turm». Die römische Mauer M1 auf ihrer Pfählung, davor Balken H28 (Holzbauphase 1).

Wenn wir Mauer 1 richtig in Profil 4 hineinprojiziert haben, so können die Schichten 14–19 als Planie-, Bau- und Benützungsschichten einer Steinbauphase zugewiesen werden (Abb. 7). Mauer 1 verlief in knapp einem Meter Abstand parallel zu den Balken H16 und H28. Sie ruhte auf einer dichten Pfählung aus schlanken, zugespitzten Pfosten von gut einem Meter Länge (Abb. 8 und 16).¹⁴ Darauf sass ein 70–80 Zentimeter hohes Fundament aus Flusskieseln und Bruchsteinen. Ähnliches Material war auch für das aufgehende Mauerwerk verwendet worden, das stellenweise noch fast einen Meter hoch erhalten war. Während Pfählung und Fundament nach Süden leicht abfielen, verliefen die in reichlich Mörtel eingebetteten Steinlagen des Aufgehenden fast waagrecht. Mauer 1 liess sich auf einer Länge von mindestens 18 Metern verfolgen (Abb. 17). Nach Süden dürfte sie bis zu Mauer 6 geführt haben, die senkrecht zu ihr stand. Mauer 6 erschien von Westen her unter dem Korridor des Fabig-Hauses und lief nach Osten bis in den ehemaligen Hinterhof. Hier war sie aber wie Mauer 1 unbeobachtet zerstört worden, so dass sich nicht mehr feststellen liess, ob die beiden Mauern aneinander anstießen oder im Verband gemauert waren.

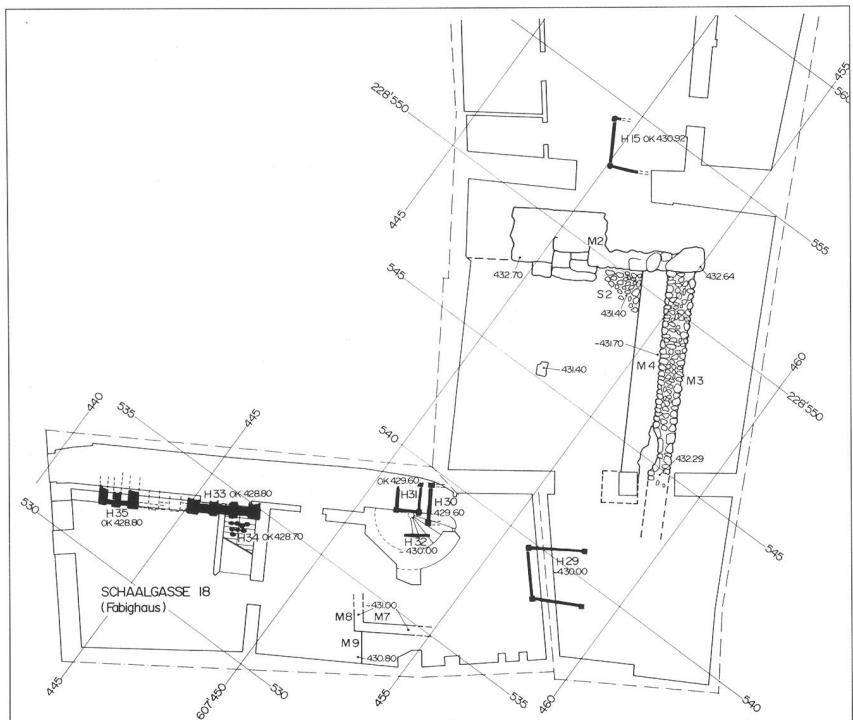
Abb. 18 Solothurn/«Roter Turm». Mittelalterliche und neuzeitliche Holz- und Mauerbefunde.

sich der bereits mehrfach erwähnten Dokumentationsmängel wegen nicht aufrechterhalten. Deshalb beschränke ich mich darauf, die Befunde zu beschreiben (Abb. 18).¹⁶

Mauer 3 lag gut 2,5 Meter vor der östlichen Brandmauer des Hinterhauses und verlief ungefähr parallel dazu. Im Norden stiess sie gegen die quer liegende Findlingsmauer 2 (Abb. 18 und 19). Nach Süden ist ihre genaue

Mauer 4 wurde seitlich direkt an die Westfront von Mauer 3 angeschoben (Abb. 18 und 19). Im Norden stiess sie, wie Mauer 3, gegen die Findlingsmauer 2. In Richtung Süd führte sie wahrscheinlich nur bis zur Südmauer des Hinterhauses. Das Fundament von Mauer 4 ruhte auf einer Rollierung aus Fluss-

Von Westen her stiess die Kieselsteinpflasterung S2 an Mauer 4 an (Abb. 18 und 19). Entlang der Mauern 2 und 4 säumten grössere Randsteine die Pflasterung ein. Sie lag auf gleicher Höhe wie die zweite Stufe des Durchgangs durch Mauer 2. Durch die Bauarbeiten waren der westliche und der südliche Teil der Pflasterung zerstört worden. Sie

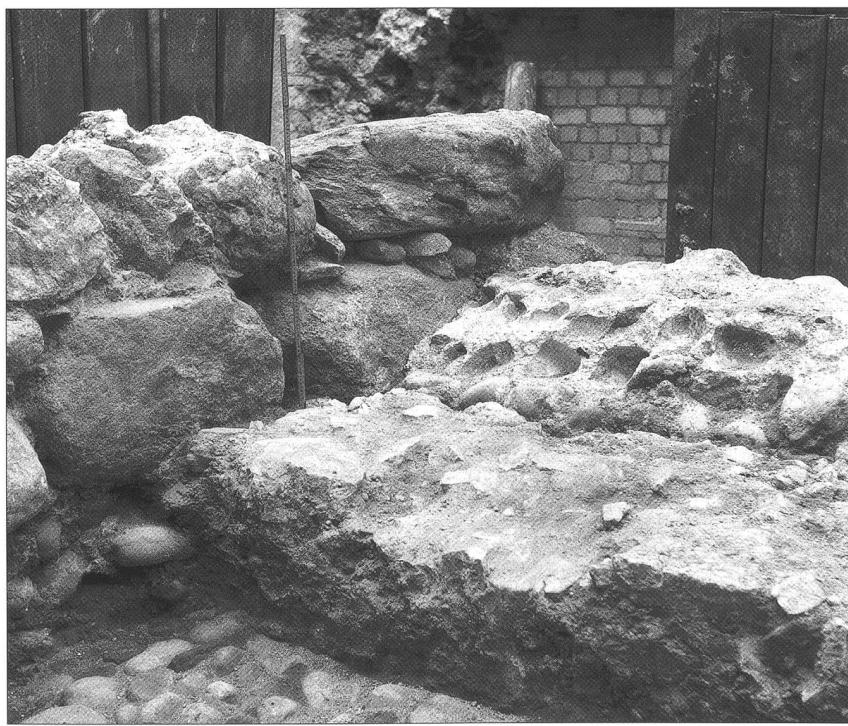
Abb. 19 Solothurn/«Roter Turm». Von vorne nach hinten: die Steinsetzung S2, Mauer 4, Mauer 3 und Mauer 2.

Mauer 2 bestand aus zwei Aussenschalen aus grossen, unbearbeiteten oder grob zugehauenen Blöcken. Grössere Kiesel bildeten die Einfüllung des Mauerkerne. Der Mörtel wird als gelbgrau, fein, mit spärlichen «gartenkiesgrossen» Einschlüssen beschrieben. Der Mörtelguss soll von brauen Schichten und Adern durchzogen gewesen sein. Die Südfront von Mauer 2 wies Brandspuren auf. Diese fehlten bei einer kleinen Treppe, die nachträglich in die Mauer eingebrochen und später wieder zugemauert worden war (Abb. 10). Jüngere Störungen haben die Treppe stark beschädigt. Erhalten sind vier Stufen von 120 Zentimetern Breite, je 25 Zentimetern Höhe und 30–40 Zentimetern Tiefe. Die Eckpfosten des Treppendurchgangs waren beidseits aus Backsteinen von 33×16×8 Zentimetern oder Tonplatten von 16×16×4 Zentimetern aufgemauert. Die Unterkante der untersten Treppenstufe lag auf gleicher Höhe wie die Sohle eines in Mauer 3 eingebauten Kamins (siehe unten). An die Oberkante der ersten Stufe schloss eine mit Mauer 4 zusammengehende Kieselplasterung S2 an.

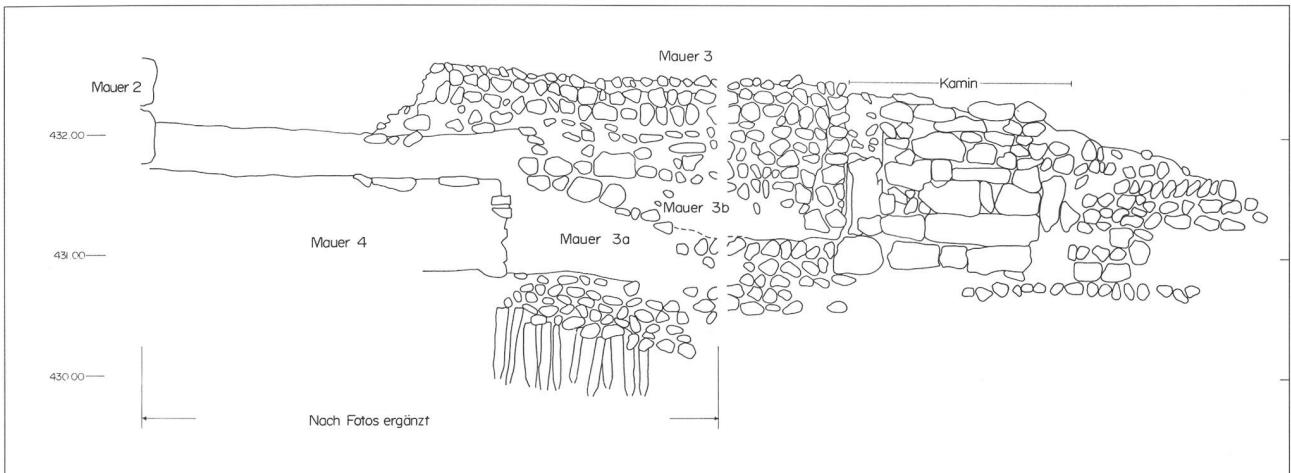
Abb. 20 Solothurn/«Roter Turm». Ansicht der Mauern 3 und 4.

Mauer 3 stand auf einer Pfahlung aus 70–80 Zentimeter langen Tannenstämmchen von 10–20 Zentimetern Durchmesser (Abb. 20). Darauf folgte ein 70–80 Zentimeter hohes Fundament aus Flusskieseln; darüber lag das mit Mörtel gebundene Mauerwerk, das stellenweise noch fast 2 Meter hoch erhalten war. Es bestand aus geköpften Kieseln, vereinzelt fanden sich darin auch grössere Kalksteinoquader. Die Aussenflächen der Mauer waren mit Mörtel verstrichen, die Steinköpfe blieben aber grösstenteils sichtbar.

Im südlichen Teil von Mauer 3 befand sich eine Einbuchtung von 1,5 Metern Breite und maximal 30 Zentimetern Tiefe (Abb. 20 und 21). Beidseits wurde sie von Pfosten aus Solothurner Stein flankiert. Die Vertiefung war stellenweise mit grossen, stark abgewitterten, brandverfärbten Sandsteinplatten von 10–15 Zentimetern Dicke ausgekleidet. Es dürfte sich um einen offenen, in die Mauer eingeschlossenen Kamin handeln.

Während der Ausgrabung wurde nicht beachtet, dass Mauer 3 aus zwei Teilen bestand. In der Maueransicht zeigt sich aber eine sehr deutliche Fuge (Abb. 20). Sie beginnt beim eben erwähnten Kamin und läuft schräg ansteigend nach Norden. Im nördlichsten Teil der Mauer war die Fuge auch in der Aufsicht zu erkennen. Hier war der obere, jüngere Mauerblock – im Folgenden Mauer 3b – gegenüber dem unteren, älteren (Mauer 3a) um etwa 20 Zentimeter nach Osten zurückversetzt. Mauer 3b brach im Norden gut 2 Meter vor der quer liegenden Mauer 2 ab. Ob

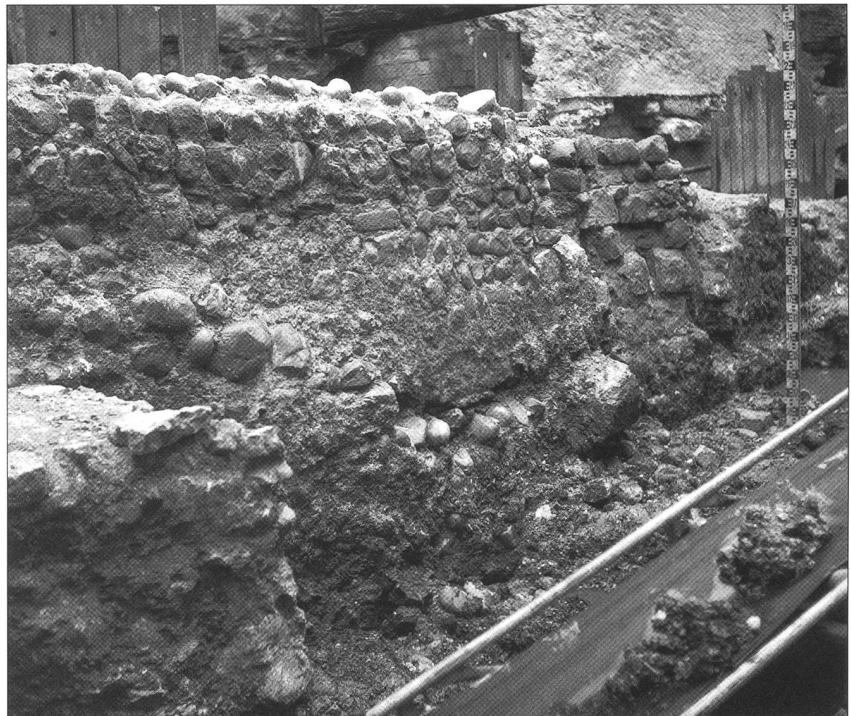
Abb. 21 Solothurn/«Roter Turm». Vorne links Mauer 4, dahinter Mauer 3. Links neben der Messlatte der offene Kamin. Neben dem grossen Eckstein des Kamins die nach links ansteigende Fuge in Mauer 3 (siehe auch Abb. 20).

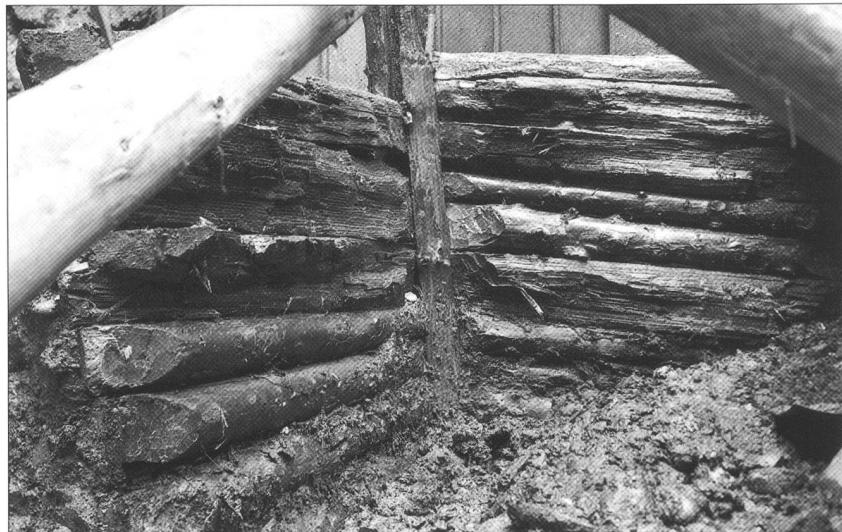
Abb. 22 Solothurn/«Roter Turm». Holzverschalung einer Fäkaliengrube, wahrscheinlich H15 oder H29.

1,2 (H31) bis 2 Metern (H15 und H29); die Höhe betrug bei H30 und H31 etwa 1,2 Meter.
