**Zeitschrift:** Archäologie und Denkmalpflege im Kanton Solothurn  
**Herausgeber:** Amt für Denkmalpflege und Archäologie des Kantons Solothurn  
**Band:** 5 (2000)

**Rubrik:** Denkmalpflege : Restaurierungen und Bauuntersuchungen

# Restaurierungen und Bauuntersuchungen

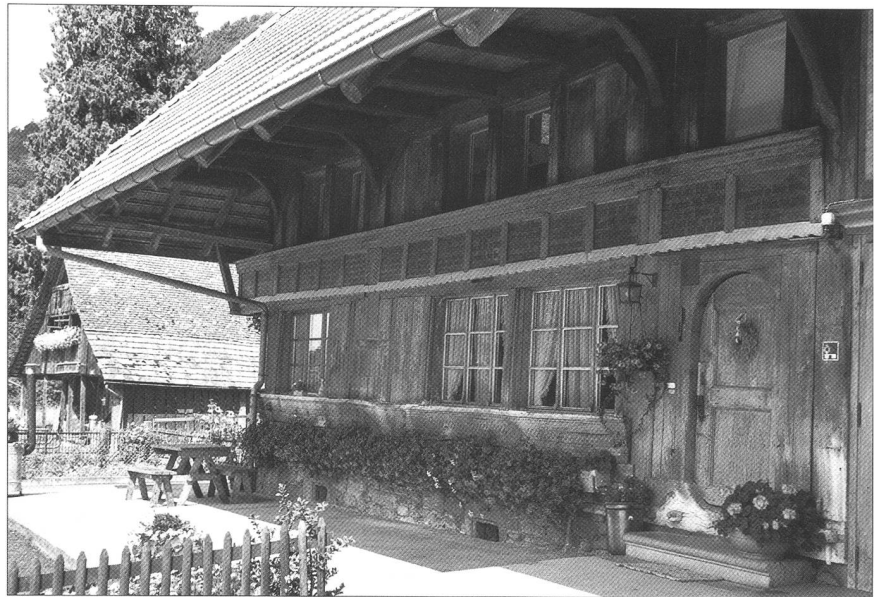
Abb. 1 Balm bei Messen, Bauernhaus Moser/Rätz, Wohnteil mit den bemalten Holztafeln über den Erdgeschossfenstern, nach der Restaurierung 1999.

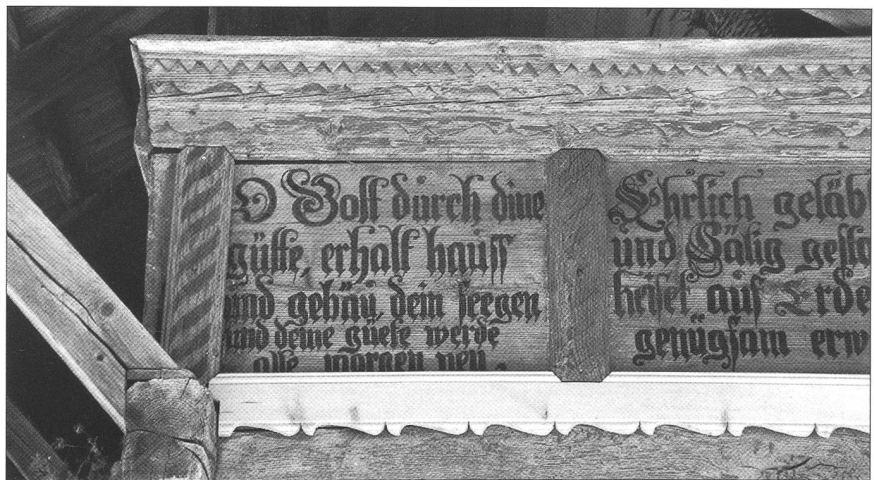
Abb. 2 Detail der restaurierten Holztafeln.

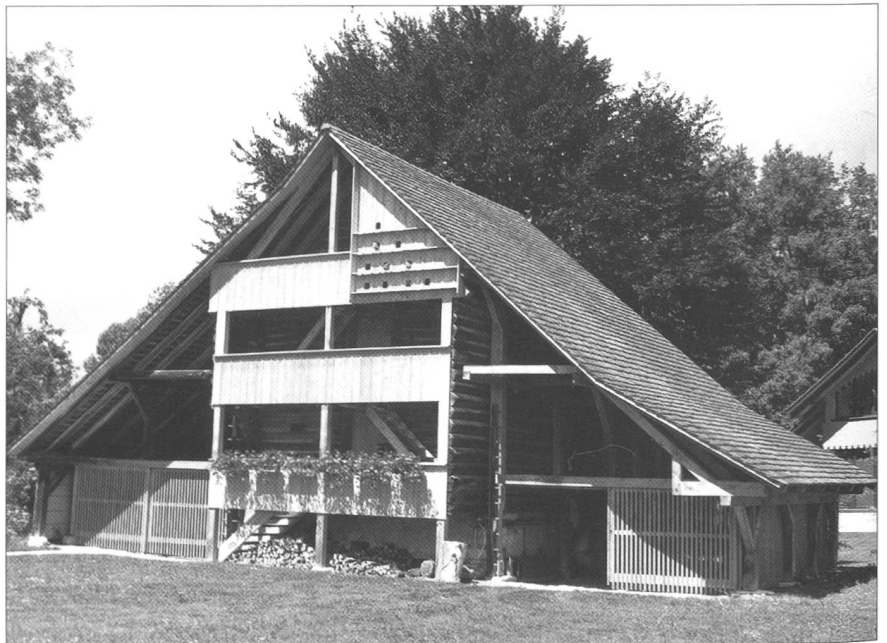
Deitingen, Speicher im Wylihof, Ansicht von Süden, nach der Restaurierung 1999.

den. Durch Feuchtigkeit verursachte morsche Teile und Schwächungen der Konstruktion durch den Befall von Holzschädlingen machten eine Sanierung nötig. Zudem zeigten sich im Dachgeschoss statische Schäden, die durch eine fehlende Windaussteifung verursacht wurden. Auch die Dachhaut musste erneuert werden. In Zusammenarbeit mit der Zimmerei konnte ein Restaurierungsprojekt ausgearbeitet werden, das die Erhaltung des Speichers in seiner Substanz und in seiner Eigenart ermöglichte.

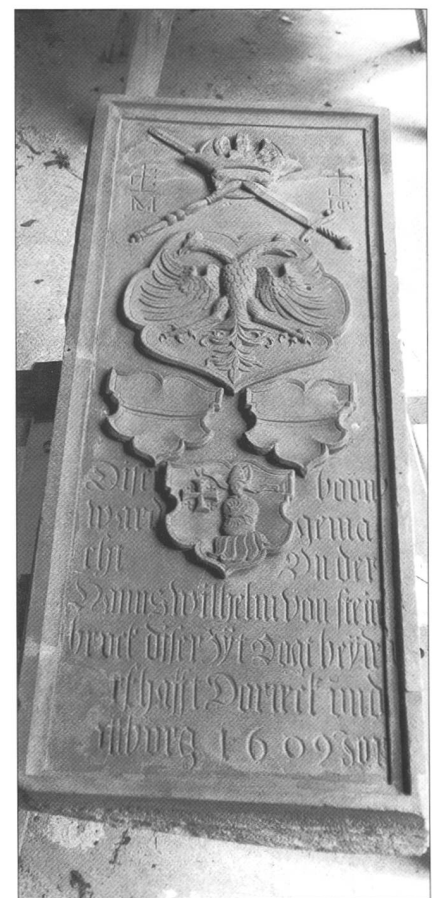
Dornach, Heimatmuseum Schwarzbubenland, Wappenrelief von 1609 aus Hofstetten, nach der Restaurierung 1999.

Das Originalrelief wurde damals aber offenbar nicht restauriert. Es wurde leider auch nicht in einem Innenraum angebracht, sondern an der Nordwestecke der alten Kirche in Dornach in den Aussenputz eingelassen, wo es weiterhin der Witterung ausgesetzt war. Zudem wurde die Sandsteinplatte mit Zement hintergossen. Durch diese unsachgemässen Massnahmen nahm das Relief weiter Schaden, so dass der Verlust ganzer Teile des Reliefs drohte.

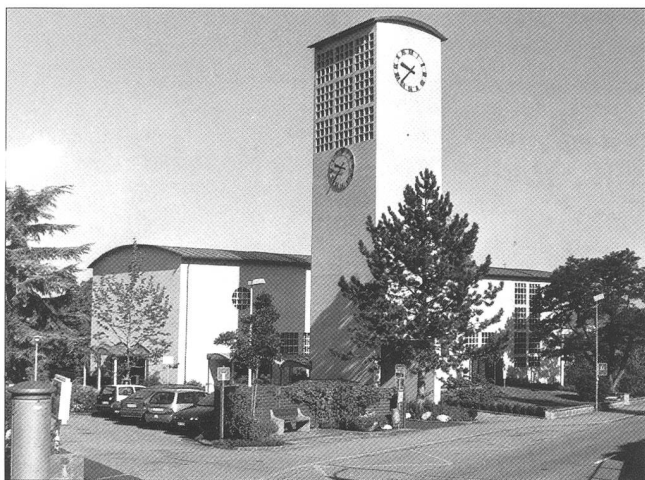
Abb. 1 Dornach, St. Mauritius, Ansicht von Südosten, nach der Restaurierung 1999.

In den vergangenen Jahren kam es zu erheblichen Schäden am Beton der Mauritiuskirche. Der Bau war deshalb dringend zu sanieren. Eine Schadendiagnose ergab das übliche Bild für Eisenbetonbauten dieser Zeit, eine grosse Porosität des Betons, eine geringe Betonüberdeckung des Eisens und eine hohe Karbonatisierungstiefe<sup>2</sup>, was zu zahlreichen Rissen und Abplatzungen der Betonoberfläche führte. Erneuerungsbedürftig war auch der schon einmal sanierte Turm. Die Beobachtungen am Beton zeigten ausserdem, dass die ursprüngliche Betonoberfläche wohl kurz nach dem Ausschalen mit einer Zementschlämme überdeckt worden war. Erstaunlich war auch das Oberflächenbild, das über-

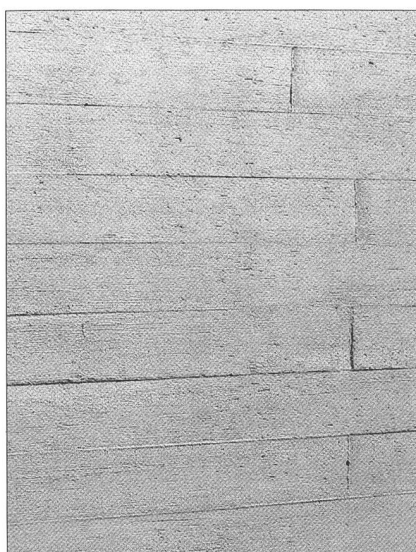
**Abb. 3** Ostfassade, originale Schalungsstruktur, nach der Restaurierung 1999.

Anders zeigte sich die Situation auf der Ost- und der Nordseite. Die Messungen ergaben, dass die Karbonatisierung wie die Korrosion<sup>5</sup> der Bewehrung weniger stark fortgeschritten waren. Es erwies sich deshalb nicht als unbedingt notwendig, die gesamte Betonüberdeckung zu erneuern; eine Reprofilierung einzelner Stellen schien ein gangbarer Weg zu sein.

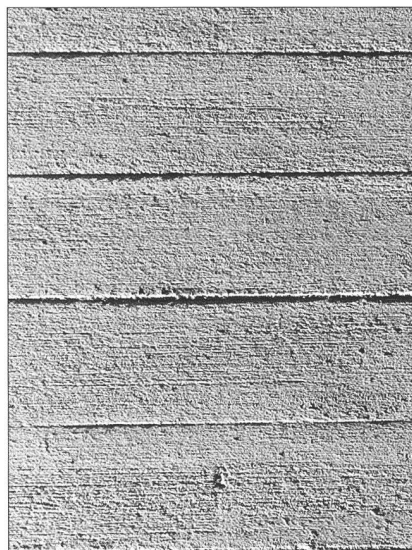
**Abb. 6** Südfassade, Spritzbeton mit nachgeahmtem Schalungsbild.

Von den Schäden besonders betroffen waren die wetterexponierten West- und die Südfassaden. An zahlreichen Stellen war der Beton bereits abgeplatzt oder hing bloss noch lose an der Fassade. Die vorgenommenen Messungen ergaben eine eindeutig zu geringe Betonüberdeckung der Bewehrung<sup>4</sup>, und die Karbonatisierungstiefe lag in grossen Teilen bereits weit im Bereich des Eisens, was zu einer fortgeschrittenen Korrosion führte. Ausserdem wies der Beton neben einer starken Porosität zahlreiche Risse auf. Die Beurteilung der beiden Fassaden ergab, dass eine Reprofilierung einzelner Stellen nicht mehr vertretbar war. Die einzige Möglichkeit bestand darin, die Überdeckung des Betons vollständig zu erneuern.

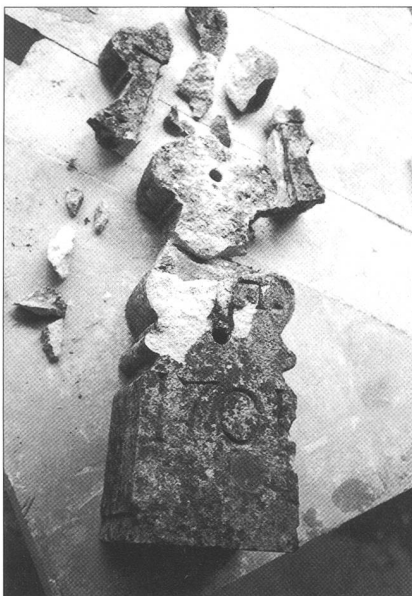
Erschwil, Wegkreuz von 1701, Kreuzspitze vor der Restaurierung.

Dank der Initiative der Römisch-katholischen Kirchgemeinde Erschwil konnte das Kreuz fachgerecht restauriert werden, das heisst die Einzelteile der zerbrochenen Spitze des Kreuzes wurden wieder sorgfältig zusammengesetzt und die Werkstücke mit rostfreien Dübeln miteinander verklammert. Die Oberflächen wurden gereinigt und Fehlstellen durch Aufmodellierungen ergänzt.

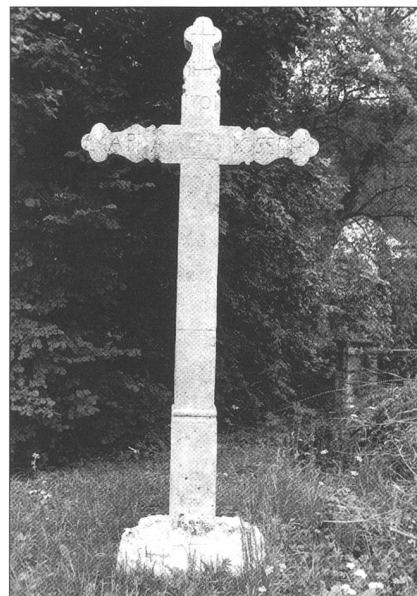
Das Wegkreuz, nach der Restaurierung 1999.

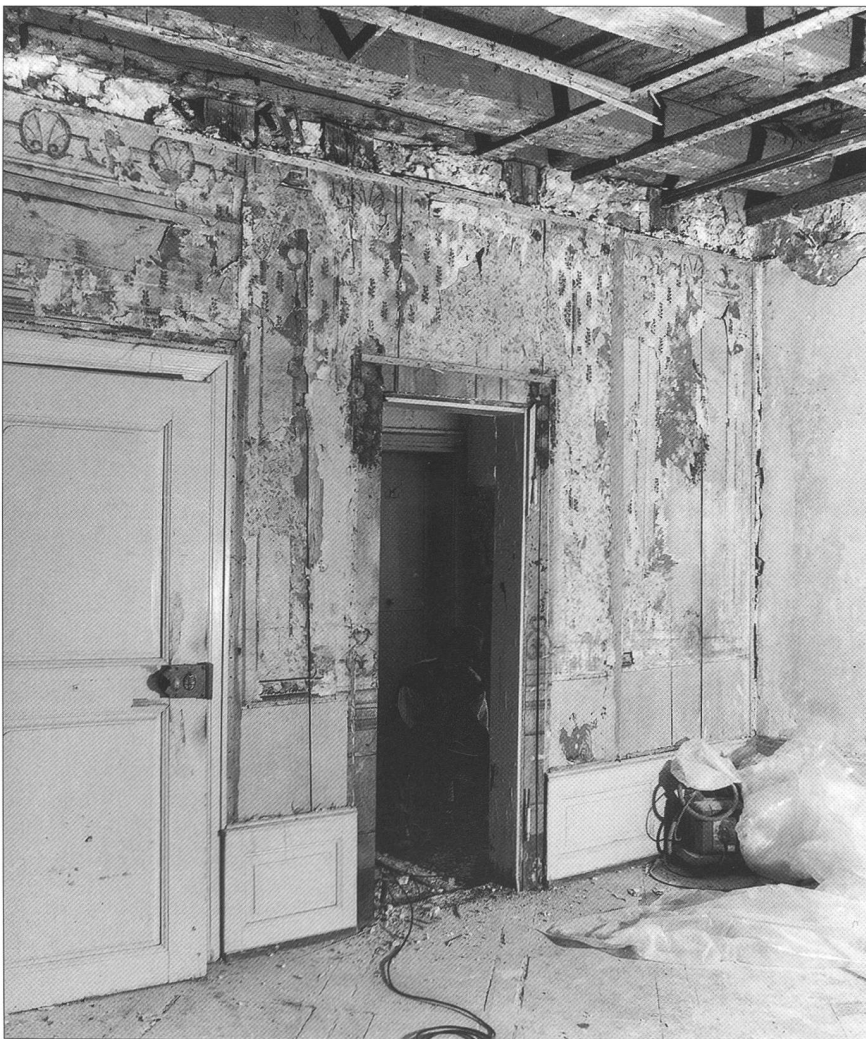
Abb. 4 Zimmer Nordwest im 1. Obergeschoss, Südwand. Fundzustand. Das bemalte Wandtäfer aus dem frühen 18. Jahrhundert war im 19. Jahrhundert mit Jute überspannt und mit Tapete überklebt worden.

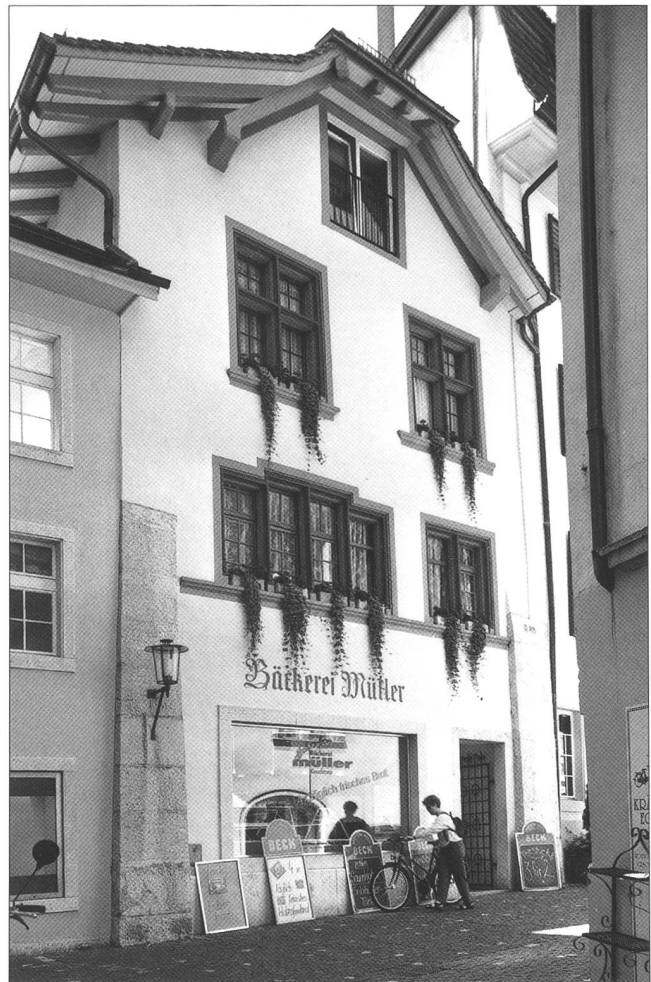
Abb. 2 Die Gassenfassade nach der Renovation von 1999 mit dem rekonstruierten Aufzugsgiebel und der wieder hergestellten Farbfassung der Fenstergewände.

Das Haus erhielt eine vollständig neue Dachkonstruktion. Der gassenseitige Aufzugsgiebel wurde anhand älterer Fotografien und mit Hilfe einiger Spuren am Bau selbst rekonstruiert. Die 1973 steinsichtig gereinigten Fenstergewände aus dem 16. Jahrhundert wurden anhand gut dokumentierter Farbspuren wieder polychrom gestrichen. Die Farbtöne Grau/Schwarz, Blau und Rot wurden dabei etwas gedämpfter als nach Befund gewählt. Für den frei gewählten gebrochenweissen Farbton des Fassadenverputzes lagen keine Befunde vor, weil der alte Verputz 1973 undokumentiert ersetzt worden war.

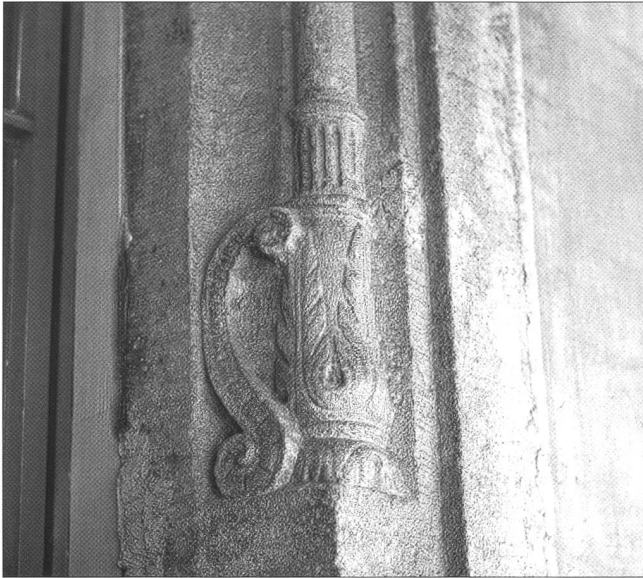
**Abb. 3** Profil und Zierformen an einem Fenstergewände im 2. Obergeschoss.

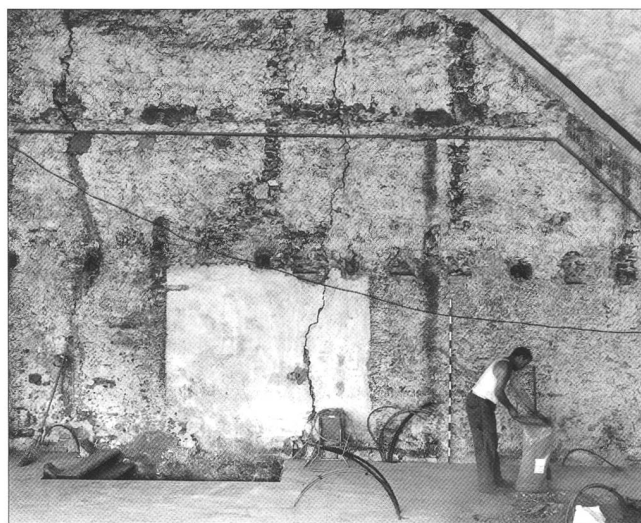
Abb. 7 Brandmauer Nord im Estrich nach dem Abbruch des Dachstuhls von 1657/58: Negativ einer älteren Ständerkonstruktion des Vorgängerdaches.

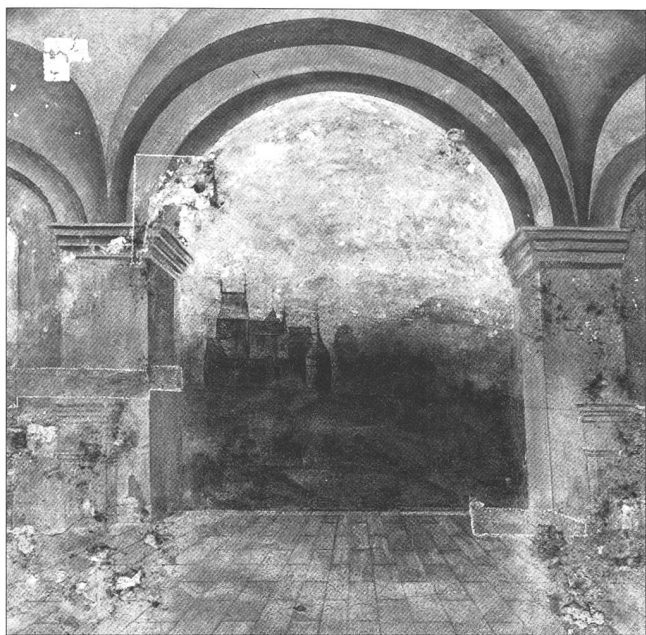
Abb. 3 Architektur- und Landschaftsdarstellung über der Einfahrt, vor der Restaurierung 1999.
