Zeitschrift: Archäologie und Denkmalpflege im Kanton Solothurn

Rubrik: Denkmalpflege: Restaurierungen und Bauuntersuchungen

Restaurierungen und Bauuntersuchungen

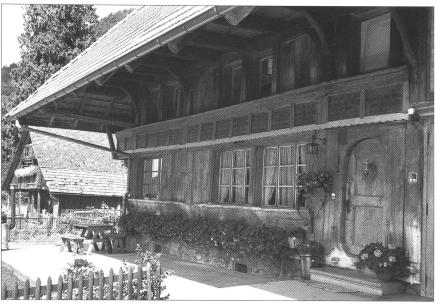
Abb. 1 Balm bei Messen, Bauernhaus Moser/Rätz, Wohnteil mit den bemalten Holztafeln über den Erdgeschossfenstern, nach der Restaurierung 1999.

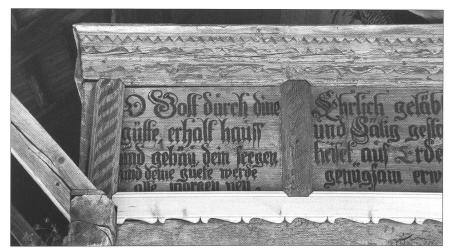
Abb. 2 Detail der restaurierten Holztafeln.

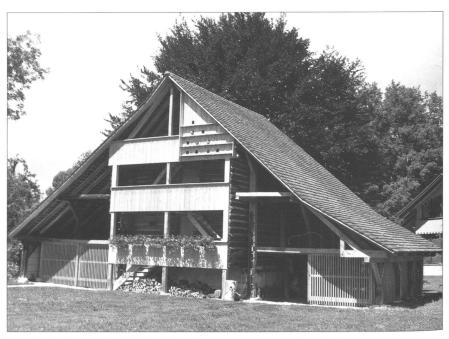
Deitingen, Speicher im Wylihof, Ansicht von Süden, nach der Restaurierung 1999.

den. Durch Feuchtigkeit verursachte morsche Teile und Schwächungen der Konstruktion durch den Befall von Holzschädlingen machten eine Sanierung nötig. Zudem zeigten sich im Dachgeschoss statische Schäden, die durch eine fehlende Windaussteifung verursacht wurden. Auch die Dachhaut musste erneuert werden. In Zusammenarbeit mit der Zimmerei konnte ein Restaurierungsprojekt ausgearbeitet werden, das die Erhaltung des Speichers in seiner Substanz und in seiner Eigenart ermöglichte.

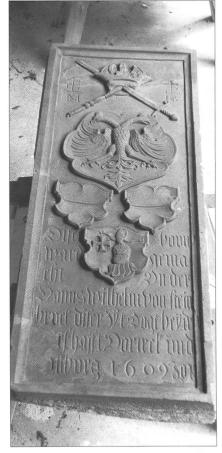
Dornach, Heimatmuseum Schwarzbubenland, Wappenrelief von 1609 aus Hofstetten, nach der Restaurierung 1999.

Das Originalrelief wurde damals aber offenbar nicht restauriert. Es wurde leider auch nicht in einem Innenraum angebracht, sondern an der Nordwestecke der alten Kirche in Dornach in den Aussenputz eingelassen, wo es weiterhin der Witterung ausgesetzt war. Zudem wurde die Sandsteinplatte mit Zement hintergossen. Durch diese unsachgemässen Massnahmen nahm das Relief weiter Schaden, so dass der Verlust ganzer Teile des Reliefs drohte.

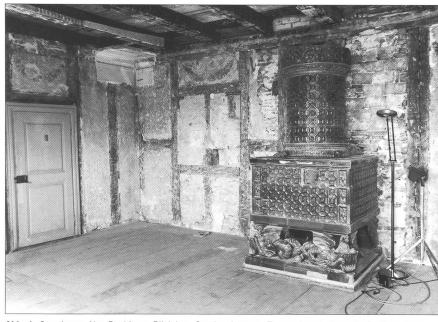
Abb. 1 Oensingen, Neu-Bechburg, Blick ins «Stockerzimmer». Zustand nach der vollständigen Freilegung der dekorativen Ausmalung. Noch steht der im späten 19. Jahrhundert eingebaute Turmofen.

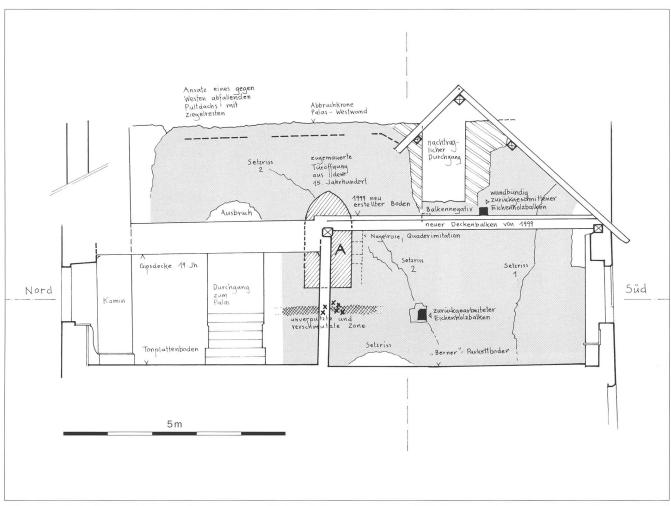
Abb. 5a Ansicht der Westwand des Palas. Grau gerastert die Flächen mit Fassadenverputz von 1480. Schwarz getönt die mauerbündig zurückgeschnittenen Kragbalken der einstigen Laube. Gestrichelt die Spuren des Laubendaches. A Türöffnung, die vom Palas auf die Laube führte.

Anlässlich der Bauuntersuchung von 1999 konnten die mauerbündig abgesägten Kragbalken nicht nur dokumentiert, sondern auch dendrochronologisch datiert werden. Die verwendeten Hölzer wurden um 1480 gefällt (Dendro 768 + 769 SO). Diese Datierung liegt so nahe am Fälldatum der Hölzer des heutigen Dachstuhls über dem Palas (Dendro 185 SO), dass man annehmen muss, beide Bauelemente seien gleichzeitig entstanden. Somit können die Umbau- und Erneuerungsarbeiten am Palas in die Jahre um 1480 datiert werden. Der Palas muss sich damals in einem schlechten Zustand befunden haben. Die Westseite wies markante Setzrisse auf, die schon damals geflickt und geschlossen werden mussten.

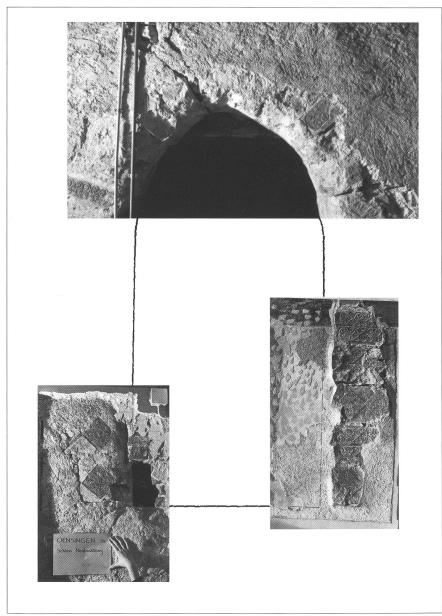
Abb. 6 Die um 1480 in die Westwand des Palas eingesetzte Türöffnung. Das Gewände besteht aus sekundär wiederverwendeten St.-Urban-Backsteinen aus dem 13. Jahrhundert (Fotomontage).

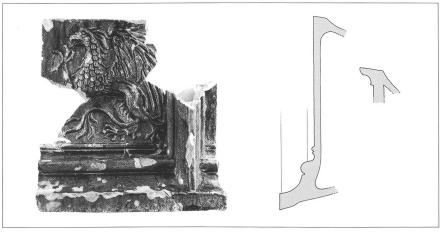
Abb. 8 Reich reliefierte Ofenkachel, datierbar vor 1480. Die zahlreichen Fragmente, aus denen die Kachel wieder zusammengesetzt werden konnte, waren beim Einsetzen der Türöffnung A (vgl. Abb. 5a) im Schwellenbereich als Baumaterial verwendet worden.

Grundsätzlich sind Bruchstücke von zwei verschiedenen Kacheltypen gefunden worden. Die einen stammen von auffallend grossen Napfkacheln (Abb. 7), die andern von reliefierten Blattkacheln (Abb. 8). Das Tonmaterial und der grüne Glasuraufbau sind an allen Bruchstücken gleichartig, so dass man zur Annahme gelangt, alle Kacheln stammten aus einer einzigen Werkstatt. Es könnte sich um Kacheln eines einzigen Ofens handeln, der einst einen der Haupträume der Burg beheizt hatte. Rekonstruiert man den Ofenkörper, so ist an ein Werk zu denken, das einen reich gegliederten und bebilderten eckigen Heizkörper aus Reliefkacheln mit einem runden Turmaufsatz aus Napfkacheln besass. Markus Hochstrasser

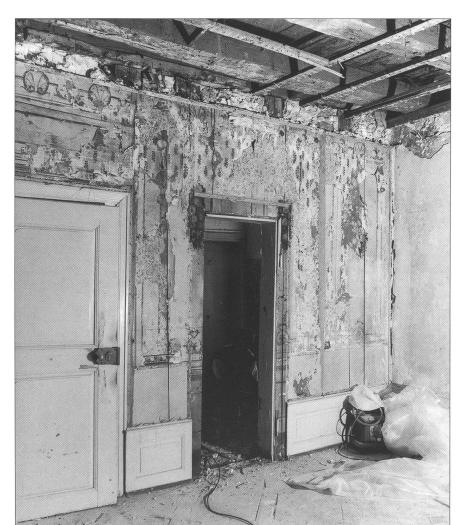
Abb. 4 Zimmer Nordwest im 1. Obergeschoss, Südwand. Fundzustand. Das bemalte Wandtäfer aus dem frühen 18. Jahrhundert war im 19. Jahrhundert mit Jute überspannt und mit Tapete überklebt worden.

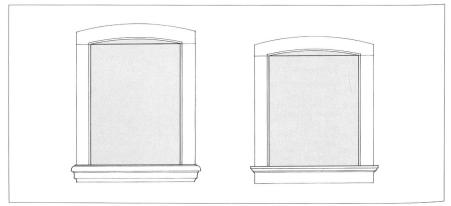
Abb. 2 Fenstergewände im 2. und im 3. Obergeschoss. Entstanden zwischen 1752 und 1758, anlässlich des Hausneubaus. Frontalansichten im M. 1:40.

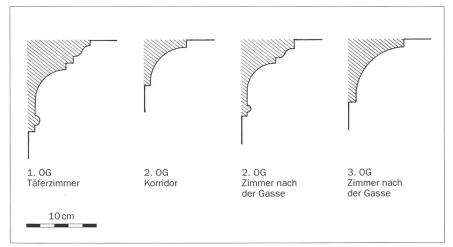
Abb. 4 Profilaufnahmen einiger Decken im 2./3. Obergeschoss.

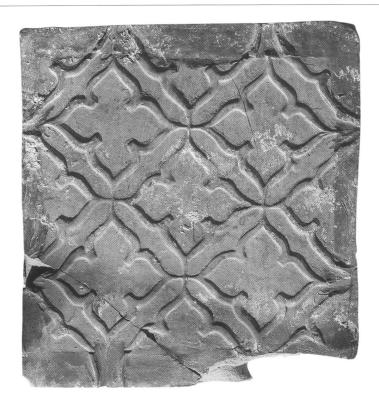
Abb. 14 Model und Modelfragmente. Diese Negativformen dienten zur Herstellung von Ofenkacheln. Die Motive sind typisch für das späte 15. Jahrhundert, sie lassen auf einen reichen Formenschatz schliessen. Frontalansichten M. 1:2.

hier als Baumaterial vermauert waren. Im Verlauf der bauhistorischen Untersuchungen fand man in der Brandmauer im zweiten und im dritten Obergeschoss zahlreiche weitere Model-Bruchstücke. Sie wurden sorgfältig aus der Mauer herausgelöst. Interessanterweise befanden sich darunter auch einige unglasierte Kachelblätter und Teile von fertigen Ofenkacheln, was vermuten lässt, dass es sich hier um Material aus einer Hafnerwerkstätte handelt. Aus stilistischen Gründen können die Kachel- und Modelfunde in die Zeit des späten 15./frühen 16. Jahrhunderts datiert werden. Glücklicherweise häufen sich exakt in diesem Zeitraum die archivalischen schriftlichen Quellen, die über die Besitzer der Häuser in dieser Gegend Auskunft geben. Tatsächlich können für das Haus Gurzelngasse 32, also für jenes Haus, das durch die besagte Brandmauer vom untersuchten Objekt abgetrennt ist, Hafner nachgewiesen werden (Abb. 13).

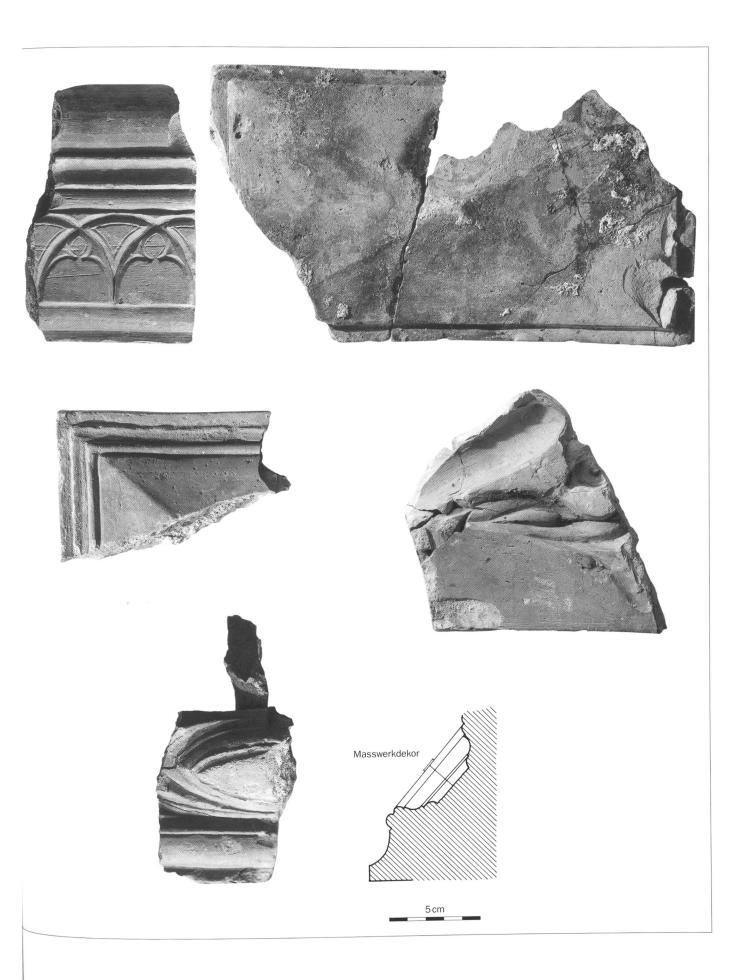
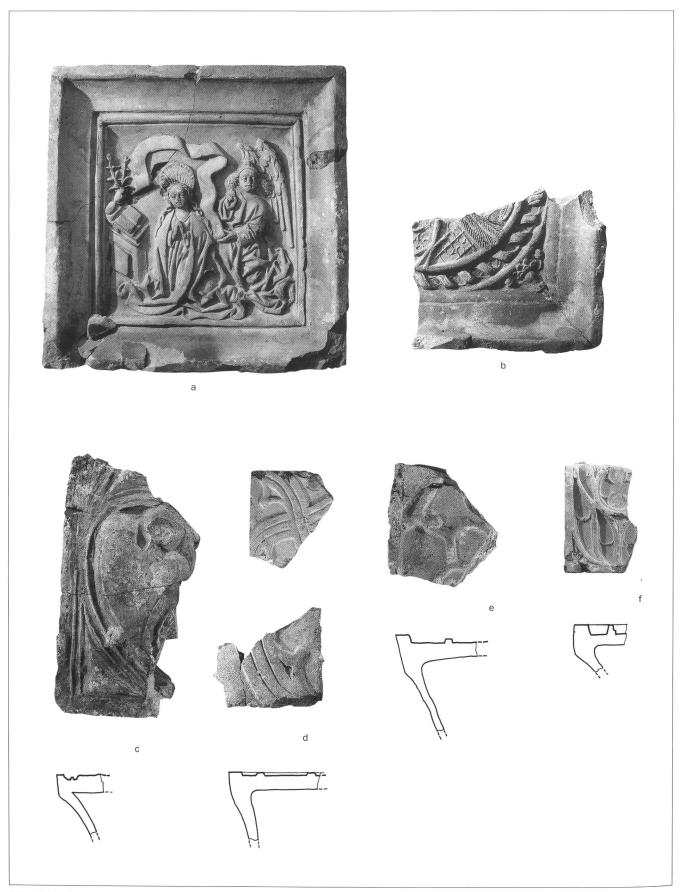
Abb. 15 Halbfabrikate von Ofenkacheln. Die Kachelblätter besitzen zum Teil keine Tuben (**a**, **b**) oder sie sind mit Tuben versehen, aber unglasiert (**c**, **d**, **e**, **f**). Es handelt sich also sicher teilweise um Halbfabrikate und um Musterstücke einer Hafnerwerkstätte. Einige Stücke weisen möglicherweise sekundäre Brandschäden auf. Frontalansichten und Profile M. 1:2.

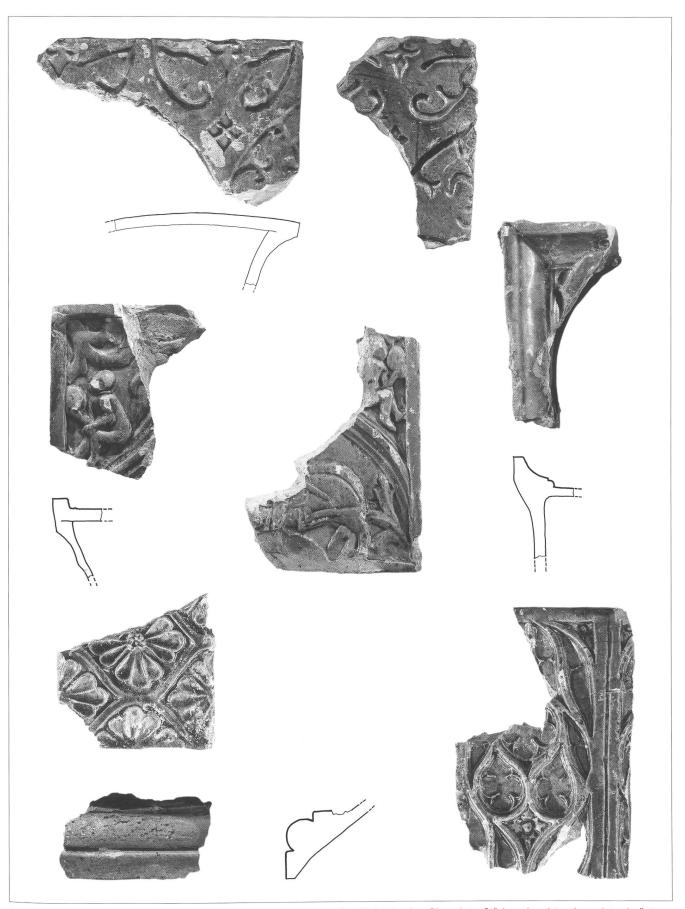
Abb. 16 Ofenkachelfragmente. Motive und Zierformen sind typisch für das späte 15. Jahrhundert. Die meisten Stücke weisen intensiv rauchgeschwärzte Tuben, zum Teil auch Reste von Hüttenlehm auf. Sie waren also einmal in einem Ofen verbaut. Frontalansichten M. 1:2.

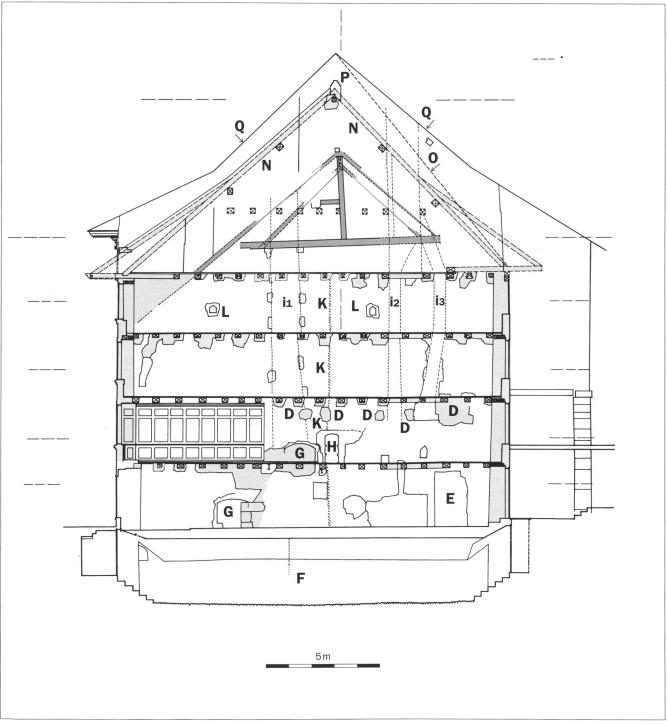
Abb. 18 Querschnitt durch das Vorderhaus mit Blick an die westliche Brandmauer. Dunkelgrau gerastert die Reste einer stehenden Dachkonstruktion, dendrochronologisch ins frühe 16. Jahrhundert datiert. Hellgrau gerastert Mauerwerk und Dachstuhl von 1752–1758.

- kurde beim barocken Neubau des Hauses 1752–1758 aufgehoben.
 2, 3 sind Kamine, die mit dem Neubau von 1752–1758 zusammen entstanden sind.
 K leichte Knickstelle in der Flucht der Brandmauer.
 L Lichtnischen, nachträglich in die Brandmauer eingesetzt.
 N gestrichelt gezeichnet die Umrisse des 1988 verbrannten barocken Dachstuhls.

Q aktuelle Dachform Gurzelngasse 36.
Alle Balkenlagen sind beim barocken Umbau des Hauses Gurzelngasse 34 1752–1758 neu verlegt worden. Teilweise sind ältere gefaste und genutete Deckenbalken wiederverwendet worden.

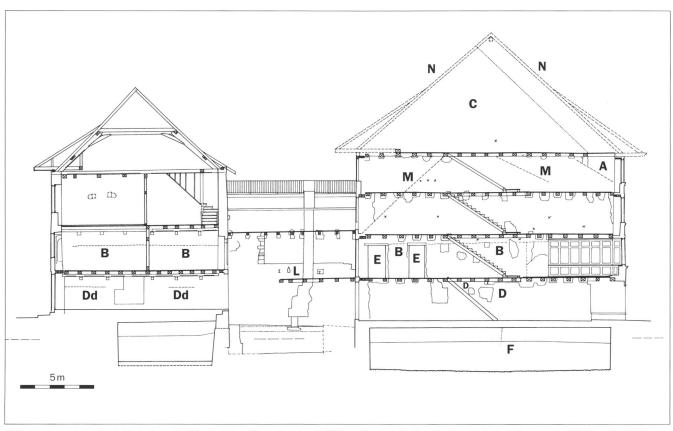
Abb. 19 Querschnitt durch Vorderhaus (rechts) und Hinterhaus (links), mit Blick an die östliche Brandmauer. Im Innenhof trennt eine drei Geschosse hohe Mauer den Hof zur östlich anstossenden Liegenschaft Gurzelngasse 32 ab.

N gestrichelt gezeichnet die Umrisse des 1988 verbrannten barocken Dachstuhls (vergl. dazu auch Abb. 12).

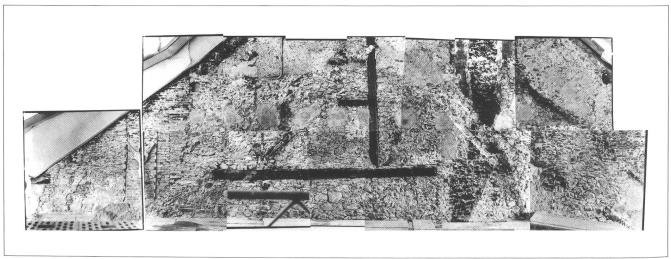
Abb. 20 Teilansicht der westlichen Brandmauer. Fotomontage aus 14 Einzelaufnahmen, Zustand nach dem Entfernen der versengten Verputzschichten. Befundanalyse vgl. Abb. 18.

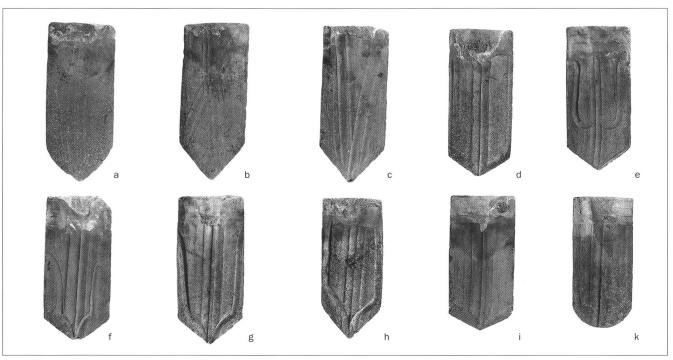
Abb. 23 Kollektion der Ziegeltypen vom Dach des Hinterhauses. Das älteste Exemplar (a) stammt noch aus dem späten Mittelalter, dann folgen chronologisch aufgereiht Stücke aus dem 16. (b, c), dem 17. (d), dem 18. (e, f, g, h) und dem 19. Jahrhundert (i, k).

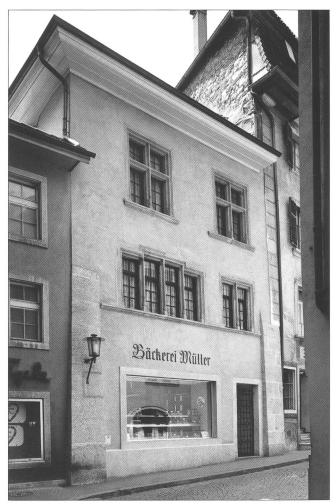
${\bf Abb.\ 1}\ \ {\bf Solothurn, Pfisterngasse\ 12, Gassenfassade\ nach\ der\ Renovation\ von\ 1973.}$

Über dem längsrechteckigen Hausgrundriss sass bis zum jüngsten Umbau ein nach Süden abfallendes Pultdach, das nach Osten hin abgewalmt war. Ältere Fotografien dokumentieren den Bau gassenseitig mit einem breiten Aufzugsgiebel auf Kragbalken, und zwar in der Form eines Dreiecks mit flachen Dachneigungen und einem kleinen Krüppelwalm. Formal passt dieser Giebel gut in die zweite Hälfte des 17. Jahrhunderts, er wurde bei der Dachrenovation von 1973 ersatzlos entfernt (Abb. 1).

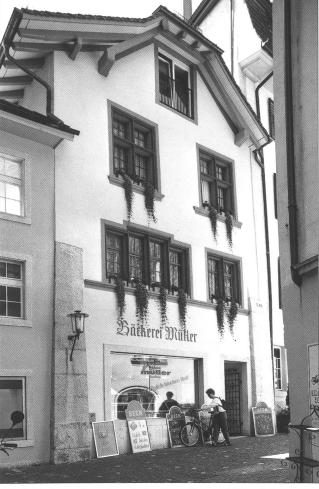
Abb. 2 Die Gassenfassade nach der Renovation von 1999 mit dem rekonstruierten Aufzugsgiebel und der wieder hergestellten Farbfassung der Fenstergewände.

Das Haus erhielt eine vollständig neue Dachkonstruktion. Der gassenseitige Aufzugsgiebel wurde anhand älterer Fotografien und mit Hilfe einiger Spuren am Bau selbst rekonstruiert. Die 1973 steinsichtig gereinigten Fenstergewände aus dem 16. Jahrhundert wurden anhand gut dokumentierter Farbspuren wieder polychrom gestrichen. Die Farbtöne Grau/Schwarz, Blau und Rot wurden dabei etwas gedämpfter als nach Befund gewählt. Für den frei gewählten gebrochenweissen Farbton des Fassadenverputzes lagen keine Befunde vor, weil der alte Verputz 1973 undokumentiert ersetzt worden war.

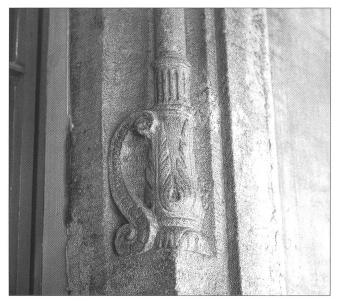
Abb. 3 Profil und Zierformen an einem Fenstergewände im 2. Obergeschoss.

Die Gassenfassade weist im ersten und im zweiten Obergeschoss fein profilierte und verzierte Fenstergewände aus Hauterive-Stein auf. Sie sind formal identisch mit jenen am 1587 datierten alten Schützenhaus am Ritterquai 17 in Solothurn. Daten am Bau und einige schriftliche Quellen belegen, dass die Fenstergewände am Schützenhaus von Jacques Perroud aus Grissach geschaffen wurden. Die enge Stil- und Formenverwandtschaft zu den Fenstern am Haus an der Pfisterngasse lässt den Schluss zu, dass es sich um Werke desselben Meisters handelt. Die Jahrzahl 1551 am nördlichen Stützpfeiler ist bisher irrtümlicherweise als Baujahr des Hauses interpretiert worden. Seit der baugeschichtlichen Untersuchung des nördlich anstossenden Nachbarhauses Friedhofplatz 10 (Restaurant «Stephan») ist jedoch bekannt, dass dieser Stützpfeiler bautechnisch ein Bestandteil dieser Nachbarliegenschaft ist und aus einer älteren Bauphase stammt. Der Bau des Hauses Pfisterngasse/Friedhofplatz 12 erfolgte also in der heutigen Form erst um 1585-1590.

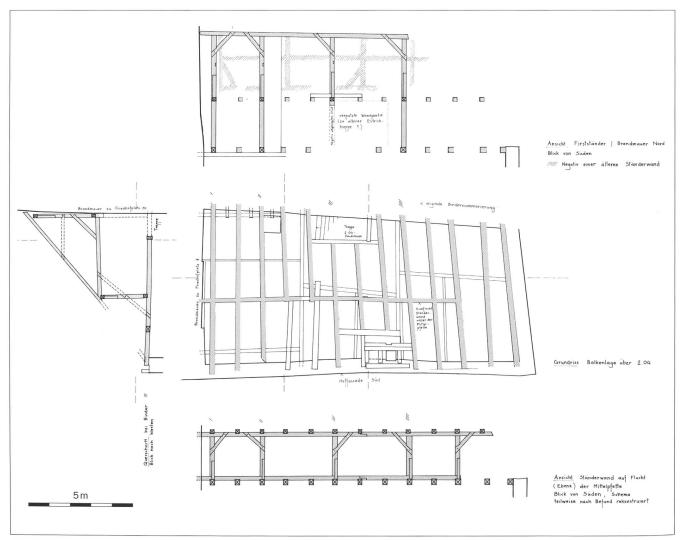
Abb. 5 Dachkonstruktion, Aufnahmeplan vor dem Abbruch 1999: grau: Holzwerk von 1657/58 schraffiert: Negativabdruck älterer Dachstuhl gestrichelt: 1999 fehlende Konstruktionsteile weiss: Zwischenwände, Fassadenmauerwerk und jüngere Balken

Der stehende Dachstuhl musste 1999 im Zusammenhang mit dem Ausbau des Estrichs zu einer Wohnung ersetzt werden. Er war bereits beim Einbau einer Dachterrasse um 1900 stark verschnitten und statisch beschädigt worden. Der Dachstuhl wurde vor dem Abbruch dokumentiert und mit Hilfe von Holzproben in die Zeit von 1657/58 datiert. Die dendrochronologisch ermittelte Datierung stimmt mit einer Ratsmanualnotiz vom 14. März 1657 überein, die eine Bewilligung von 26 Stück Bauholz für den damaligen Hauseigentümer Jost Pfluger belegt. Wir ver-

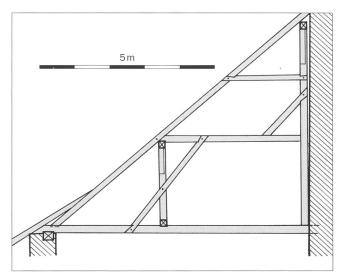
Abb. 6 Querschnitt durch die Dachkonstruktion von 1657/58, Rekonstruktionszeichnung nach Befund.

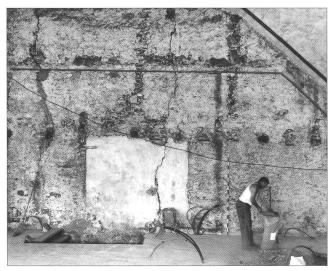
Abb. 7 Brandmauer Nord im Estrich nach dem Abbruch des Dachstuhls von 1657/58: Negativ einer älteren Ständerkonstruktion des Vorgängerdaches.

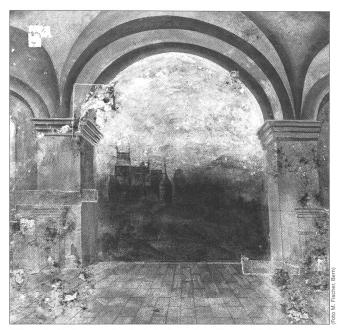
Abb. 3 Architektur- und Landschaftsdarstellung über der Einfahrt, vor der Restaurierung 1999.

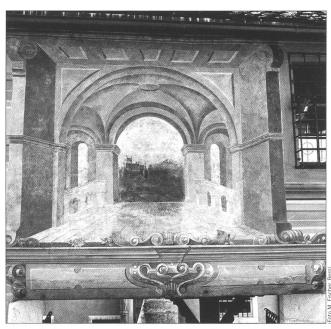
Abb. 4 Architektur- und Landschaftsdarstellung über der Einfahrt, nach der Restaurierung 1999.

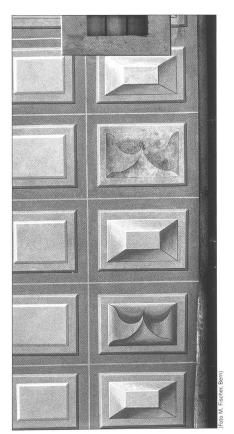
Abb. 5 Neufassung der Quadermalerei mit restaurierten und rekonstruierten Eckquadern.

eine von den damaligen Malern nicht übernommene Eckquaderung mit einer ungewöhnlich geschwungenen Form eines Diamantquaders. Für die Neufassung wurde die ältere Fassung mit Eckquadern übernommen, wobei einer der geschwungenen Diamantquadern als Beleg restauriert wurde (Abb. 5).

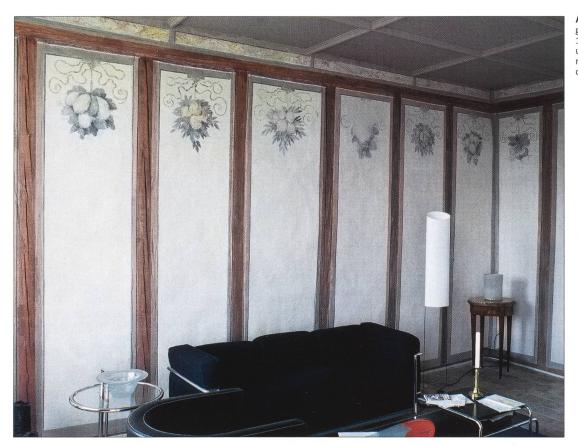
Abb. 3 Saal im Dachgeschoss mit den 1998/99 freigelegten und restaurierten Dekorationsmalereien aus der Bauzeit um 1646.

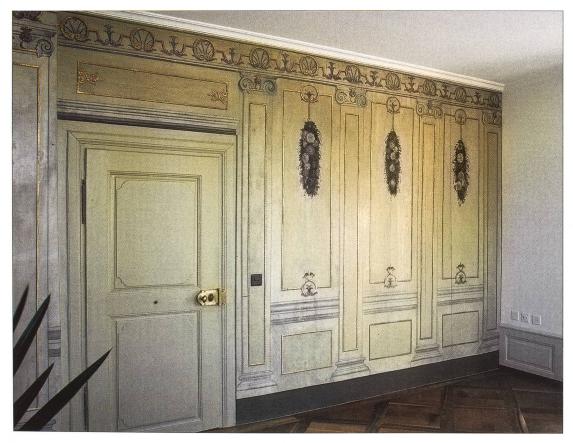
Abb. 5 Die gleiche Wandpartie wie Abb. 4, Seite 102, nach der Restaurierung. Bemaltes Wandtäfer aus dem frühen 18. Jahrhundert nach der Restaurierung von 1999.
