Zeitschrift: Archäologie und Denkmalpflege im Kanton Solothurn
Herausgeber: Amt für Denkmalpflege und Archäologie des Kantons Solothurn
Band: 6 (2001)

Artikel: Solothurn, ehemalige Franziskanerkirche
Autor: Hochstrasser, Markus
DOI: <https://doi.org/10.5169/seals-844231>

Solothurn, ehemalige Franziskanerkirche

Bericht zu den bauhistorischen Untersuchungen, von Markus Hochstrasser

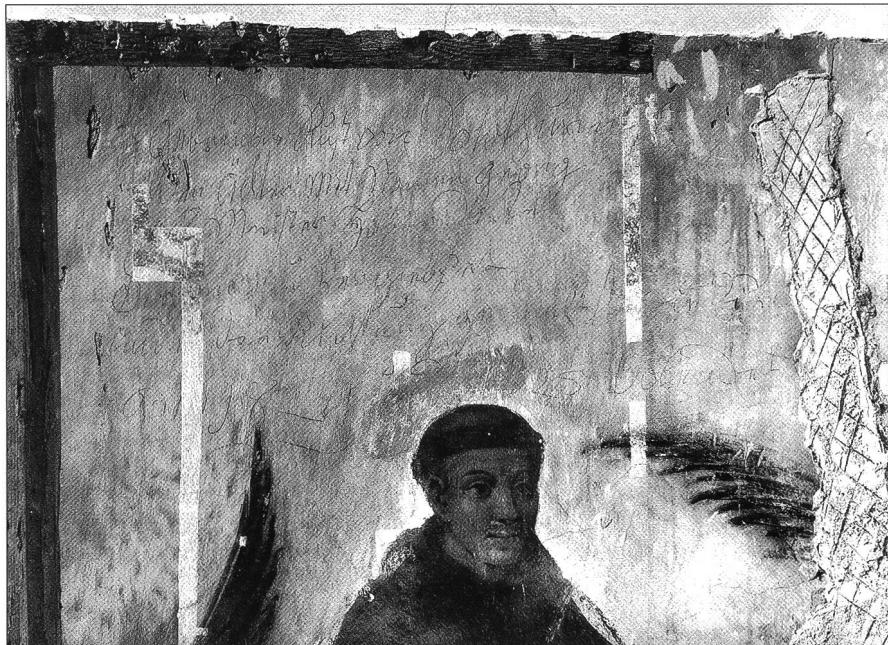
Abb. 1 Solothurn, ehemalige Franziskanerkirche, freigelegte Wandmalerei aus dem 17. Jahrhundert im Emporenbereich des südlichen Seitenschiffs. Auf der stark verschmutzten Wandoberfläche die mit Bleistift notierte Handwerkerinschrift der Gebrüder Rust von 1824/25: «Gebrüder Rust von Solothurn, der Älter mit Namen Georg... Meister haben diese Kirchen neu vergibset und in die Richtung gemacht den 22... 1824, 1825 volendet.»

Bei der 1994–1996 durchgeföhrten Kirchenrenovation waren stellenweise Einblicke hinter die Wandverschalungen von 1823–1825 möglich (Abb. 1). Die interessanten Befunde liessen in einem ersten Schritt der Vorprojektierung Ideen aufkommen, den ganzen historischen Bestand sichtbar zu machen.¹ Insbesondere dachte man dabei an eine Freilegung der Malereien an den Seitenwänden. Nach längeren Diskussionen entschied man sich aber für eine vollständige Beibehaltung der

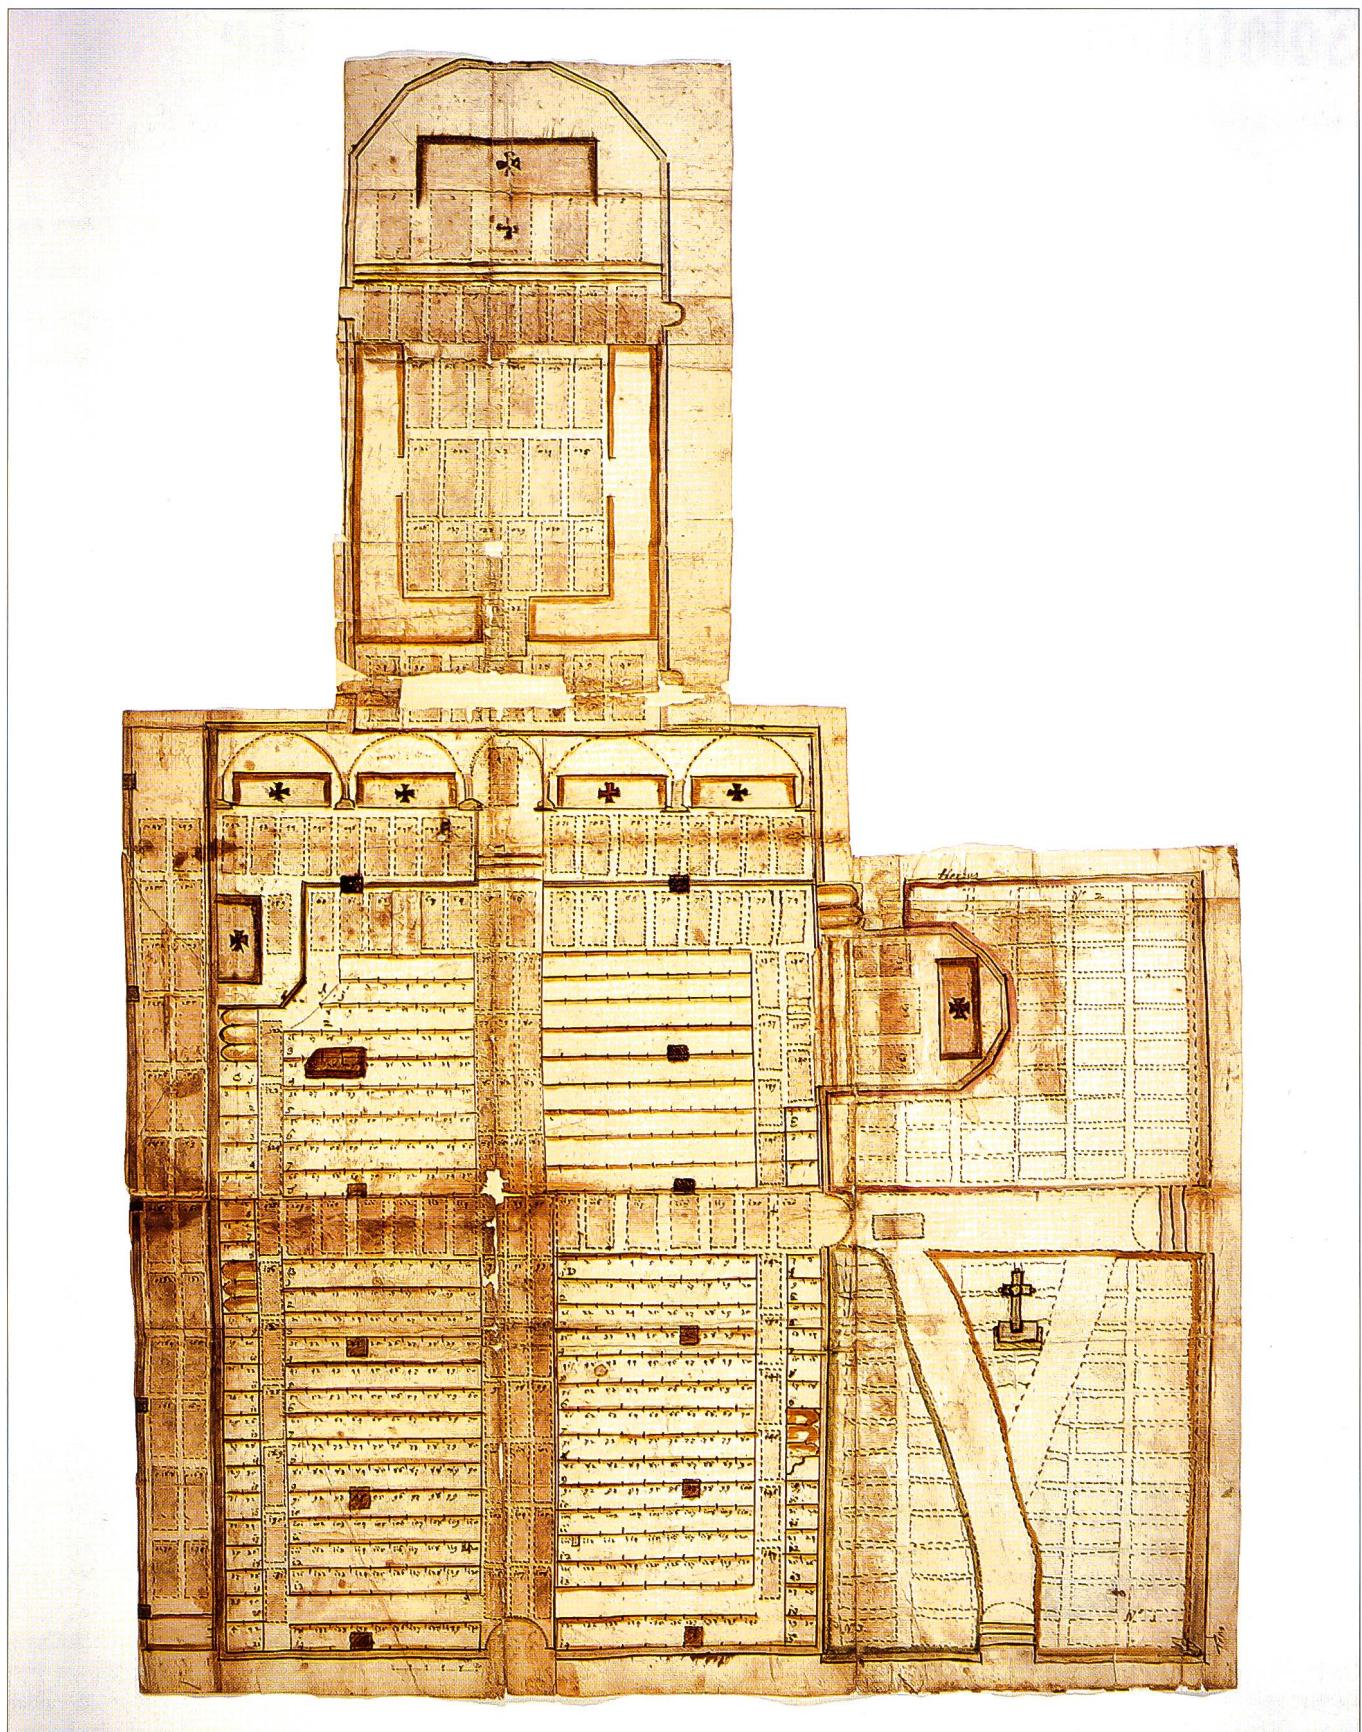
Abb. 2a Gesamtgrundrissplan der Franziskanerkirche, 1706. Zustand nach der Restaurierung im März 2001. Der Plan gehört zu einem Stuhl- und Gräberverzeichnis. Datierende Anhaltspunkte liefern das verwendete Papier und die im Verzeichnis aufgeführten Namen der Stuhlbesitzer. Die Kirche besitzt als wichtiges Element der spätgotischen Ausstattung noch den Lettner. Im Chor ist eine alte Anordnung des Chorgestühs zu erkennen. In der Umgebung der Kirche sind links (Norden) der Kreuzgang und rechts (Süden) der ummauerte Friedhof eingezeichnet. Hier steht an der Südmauer der Brunnen, der heute im ehemaligen Klostergarten aufgestellt ist.

frühen 18. Jahrhundert (Abb. 2)⁴, lieferte zudem wichtige Anhaltspunkte zur Interpretation der einzelnen Befunde.

Der alte Kirchengrundrissplan (Abb. 2a) vermittelt uns wichtige Anhaltspunkte zur Aufstellung des Gestühls. Demnach handelte es sich um eine U-förmige Anlage mit Gestühlreihen im Norden, im Westen und im Süden, die nur in der Kirchenmittalachse im Westen von einem schmalen Durchgang durchbrochen war. Zwischen der Lettnerrückwand und dem Gestühl war ein quer durch den Chor führender Gang ausgespart, der Sakristeigang, der vom Kreuzgang im Norden in die Sakristei im Süden führte. Beim Kirchenumbau von 1823–1825 wurde mit dem Abbruch des Lettners und der Amputation der westlichen Reihe des Chorgestühls ein freier Durchblick aus dem Schiff in den Chor geschaffen, und das Chorgestühl erhielt seine heutigen Kniebänke (Abb. 30).

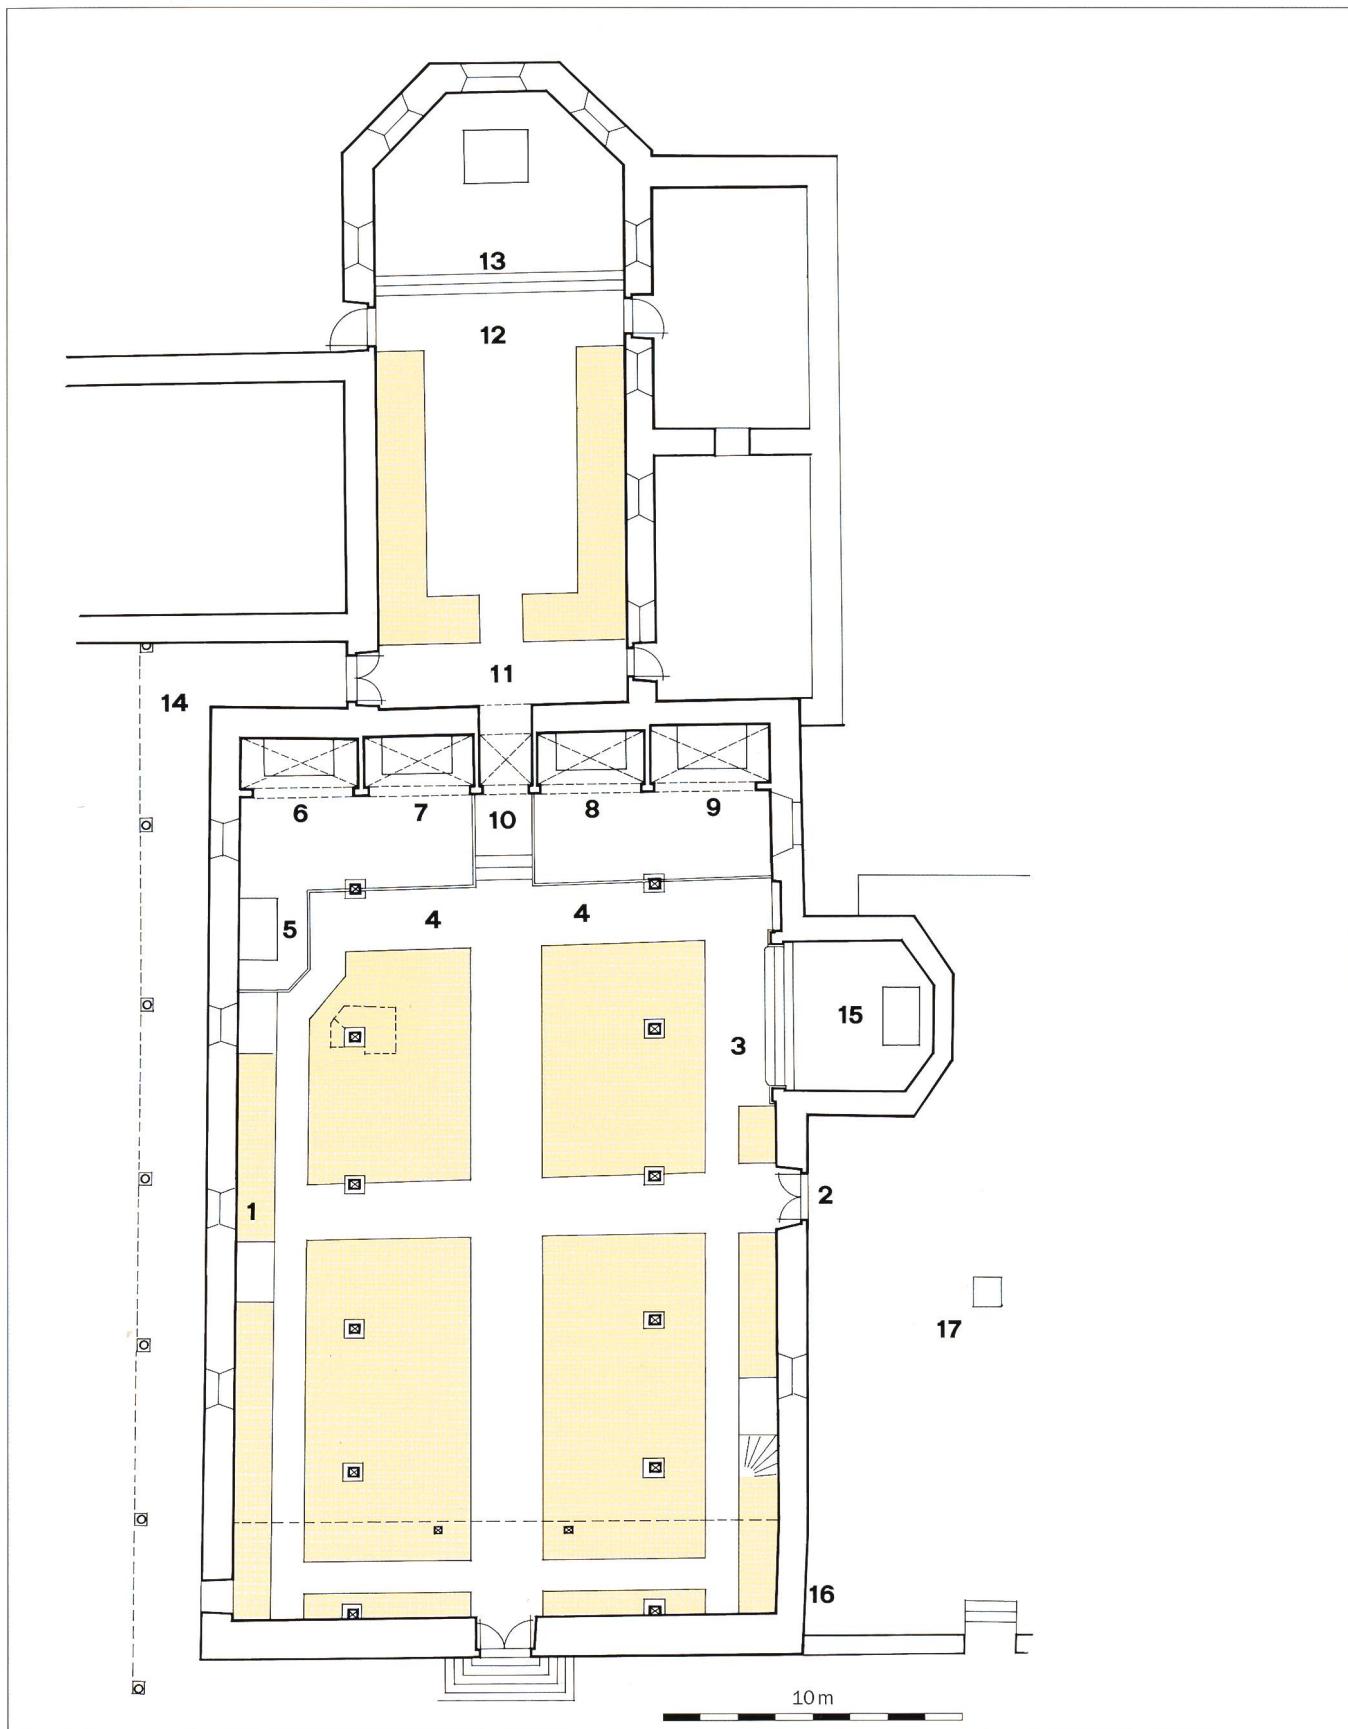
Abb. 2b Grundriss in einer Umzeichnung nach Abb. 2a, kombiniert mit der aktuellen Kirchgrundrissaufnahme von 1981. Eingefärbt die Felder der Kirchenstühle, mit Ziffern bezeichnet Altäre und Örtlichkeiten, wie sie im Stuhl- und Grabverzeichnis von 1706 vermerkt sind. **1** Tür der alten Kanzel **2** Antho-
nitür **3** St. Anthonigang **4** Gang unter den Altären **5** Josephsaltar **6** Annaaltar **7** Sebastiansaltar **8** Franziskusaltar? **9** Schiffleutekapelle mit Marienaltar
(früherer Nikolausaltar) **10** Aufgang in den Chor **11** Sakristeigang hinter dem Lettner **12** flacher (niederer) Chor **13** Kommunizierbank **14** Kreuzgang-Ende
15 St. Anthonikapelle **16** Sonnenuhr **17** Friedhof mit steinernem Kreuz.

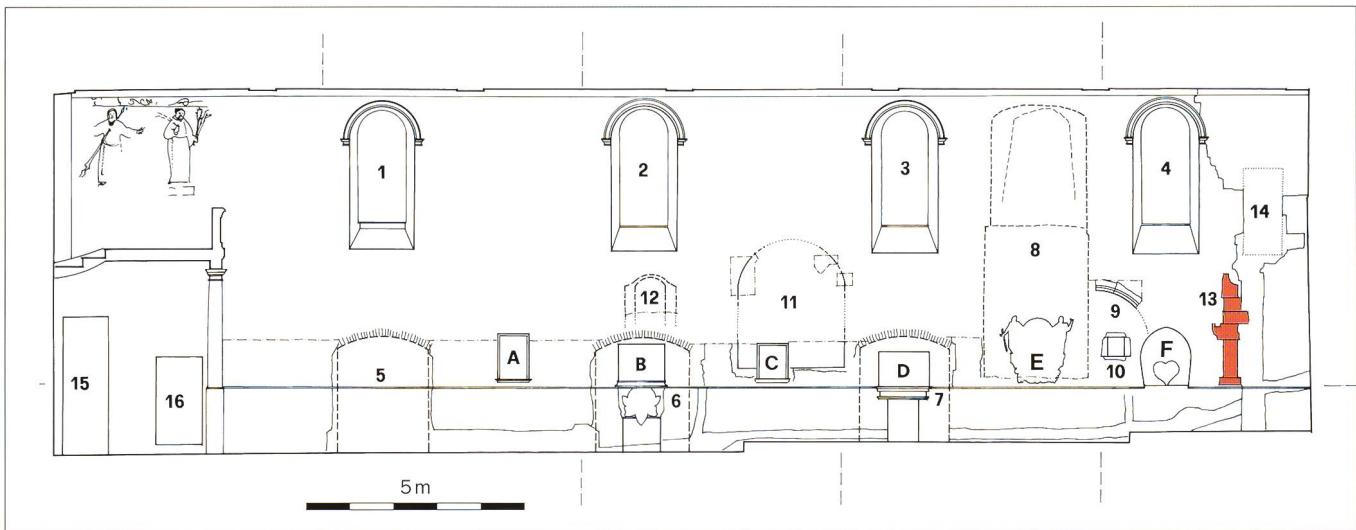
Abb. 3 Seitenschiff Nord, Wandansicht mit Befundaufnahmen (Erklärung der einzelnen Ziffern siehe Text S. 10–12).

Die Nordwand ist heute in der oberen Hälfte von vier gleichartigen, rumbogigen Fenstern durchbrochen, die sich in einem regelmässigen Abstand folgen (Abb. 3, Ziff. 1–4). In der unteren Wandpartie befinden sich ganz im Westen zwei Türöffnungen, von denen die eine (15) ins Freie und die andere (16) in die 1969 erstellte unterirdische Sakristeierweiterung führt, die sich aussen nördlich entlang dem Kirchenschiff erstreckt.

Die gesamte untere Wandpartie wurde bis auf eine Höhe von ungefähr 2,6 Metern ab Boden bis auf das rohe Mauerwerk von einem stark feuchtenden, harten Zementverputz befreit. Die Wand war in diesem Bereich von zahlreichen zugemauerten Nischen und älteren Öffnungen durchsetzt.

Ganz im Osten wurde eine grössere Partie des Mauerwerks wegen eines Hauschwammbefalls und zur Erstellung eines Leitungskanals entfernt und neu aufgemauert. Im oberen Bereich kam eine zugemauerte Türöffnung (14) zum Vorschein. Ihre Schwellenhöhe entsprach ungefähr der inneren Simshöhe der Kirchenfenster. Die Tür ist nur im Zusammenhang mit dem Lettner zu verstehen, ein Element der spätmittelalterlichen Kirchenausstattung, das anlässlich der Kirchenrenovation von 1823–1825 abgebrochen wurde. Die Tür diente als direkter Zugang vom Ostflügel des Konventgebäudes auf den Lettner. In der nachträglichen Zemauerung dieser Türöffnung war eine einzelne patronierte Ofenkachel verbaut (Abb. 4). Vom Lettner selbst blieben in der Wand einige übereinander gesetzte Sandsteinquader erhalten, die sorgfältig ins Mauerwerk ein-

binden (13). Sie vermitteln uns Anhaltspunkte zur Höhe der Lettnerbögen und zum Bodenniveau der darüber liegenden Galerie. Drei gleichartige Wandnischen mit stichbogigem Sturz (5, 6, 7) waren zugemauert. Sie stammen von Beichtstühlen aus dem 19. Jahrhundert. Heute sitzen an dieser Stelle einige jener Epitaphe, die um 1900 an der Außenwand entfernt und hier neu angebracht worden waren. Zwischen den beiden östlichsten Fenstern existiert eine breite und hohe Wandnische (8), die mehrmals verändert und 1823–1825 verschlossen wurde. Es ist dies der Standort des ehemaligen Josephsaltars. Die Altarnische stört eine ältere rumbogige Nische (9), die etwas weiter östlich in der Wand sass und raumseitig eine Einfassung aus profilierten Sandsteinquadern aufwies. Das Profil datiert sie in eine spätmittelalterliche Entstehungszeit. Die Funktion dieser älteren Nische ist unklar, sie kann entweder einem Altar oder einer Grabstätte gedient haben. Nicht auszuschliessen ist, dass sich hier ein Heiliggrab befand. Chronologisch erfolgte die Zumauerung und teilweise Zerstörung gleichzeitig mit der Errichtung der jüngeren Nische (8). In der Zumauerung der älteren Nische befand sich eine gleichzeitig mit der jüngeren Nische entstandene, kleinere hochrechteckige Öffnung von zirka 35×40 Zentimetern Lichtweite mit Leibungen aus glatt bearbeiteten Sandsteinplatten (10). Es wird sich hier um einen Tresor für das Messgeschirr gehandelt haben. Zwischen den beiden mittleren Fenstern existierte eine weitere ungefähr 2,5 Meter breite und rund 3 Meter hohe Nische von 30 Zentimeter Tiefe (11). Die verputzten Leibungen waren dekorativ bemalt, die ursprüngliche Funktion bleibt ungeklärt. Westlich davon folgte unter dem Fenster, gestört durch die jüngere Beichtstuhlnische, eine zugemauerte, hoch-

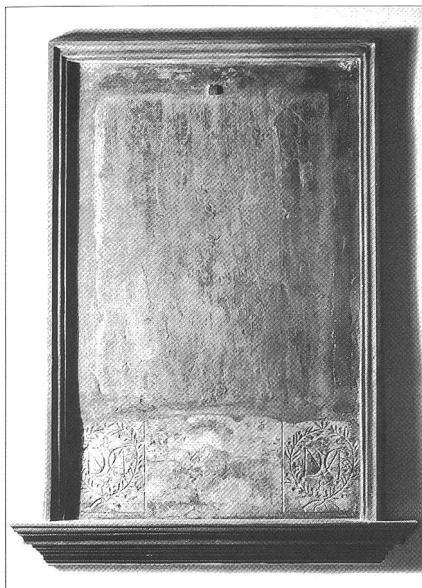
Abb. 5 Epitaph mit schwach lesbaren Resten einer Inschrift, unidentifiziert.

- A Das Epitaph (Abb. 5, 6) besteht aus zwei Steinplatten. Die obere ist 51 Zentimeter breit und 68 Zentimeter hoch, darauf sind schwach die Reste einer mehrzeiligen Inschrift zu erkennen. Die untere Platte ist 63 Zentimeter breit und 22 Zentimeter hoch. Sie trägt beidseits am Rand ein von Lorbeerzweigen umkränztes Monogramm mit den Buchstaben DLM, DLV oder MLDV.
- B Inschrifttafel (Abb. 7) von 1622 für Wilhelm von Montholon, ausserordentlicher Gesandter Frankreichs in der Eidgenossenschaft 1621–1622.⁶ Darunter Wap-

tatsächlich um einige Stufen tiefer als die Zonen um den Hochaltar. Die mit einer hölzernen Schranke (Abb. 36) abgeschlossene Altarzone – sie wird im Verzeichnis als Kommunionbank bezeichnet – enthielt unmittelbar vor dem Choraltar die Gräber der in Solothurn verstorbenen Gesandten Frankreichs. Laut dem Verzeichnis waren es jene von de Montholon, de Gravel, Vialard und Mouslier (Abb. 2b, 7, 9, 10, 12). Wenn man die dazu gehörenden Epitaphe, die seit 1900 in die Nordwand des Schiffs eingemauert sind, betrachtet, muss es sich um bedeutende Grabmäler gehandelt haben. Zum Grab in der Mittelachse erfahren wir im Verzeichnis, dass es jenes von Robert de Gravel war (†1684), der in einem «Zinnene Sarch» bestattet war. Im 1824 neu erstellten Aufbau des heutigen Hauptaltars fanden sich reich verzierte Spolien aus weissem Marmor (Abb. 37). Sie lassen sich zu Rahmenelementen zusammensetzen, die Anhaltspunkte zu Tafeln liefern, die sie einst umgeben haben. Interessanterweise passen die Abmessungen zu den beiden 1995 neu aufgedeckten Epitaphien von Michael Vialard (†1634), die seit 1900 mit Kunststeinrahmungen versehen sind (Abb. 5, 6, 9).

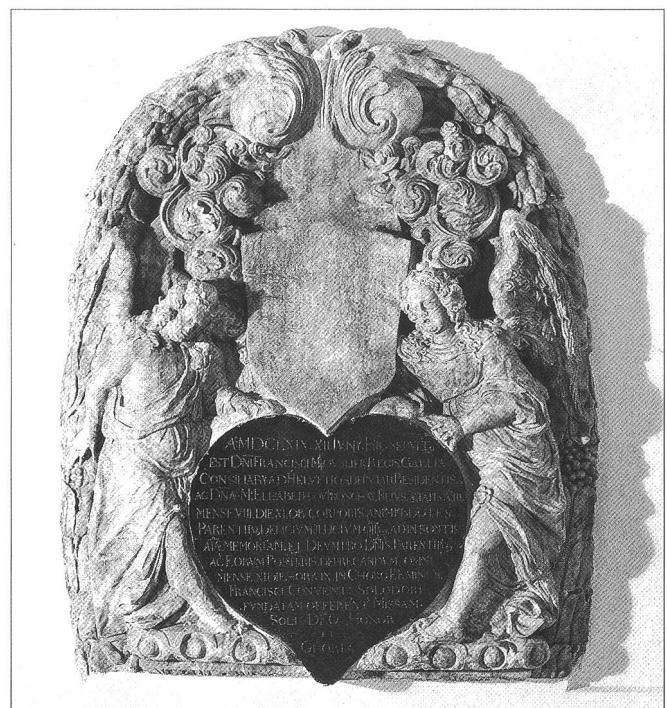
F Epitaph (Abb. 12) von 1669 für Franz Mouslier, Ambassador 1665–1669.⁹ Die aufschlussreiche Inschrift befindet sich auf einer herzförmigen schwarzen Steinplatte, die in eine reich reliefierte hellere Marmorplatte mit Wappen- und Figurenschmuck eingelassen ist. Das Wappen mit Helmzier ist nachträglich zurückgespitzt worden.

Abb. 12 Epitaph von 1669 für Franz Mouslier.

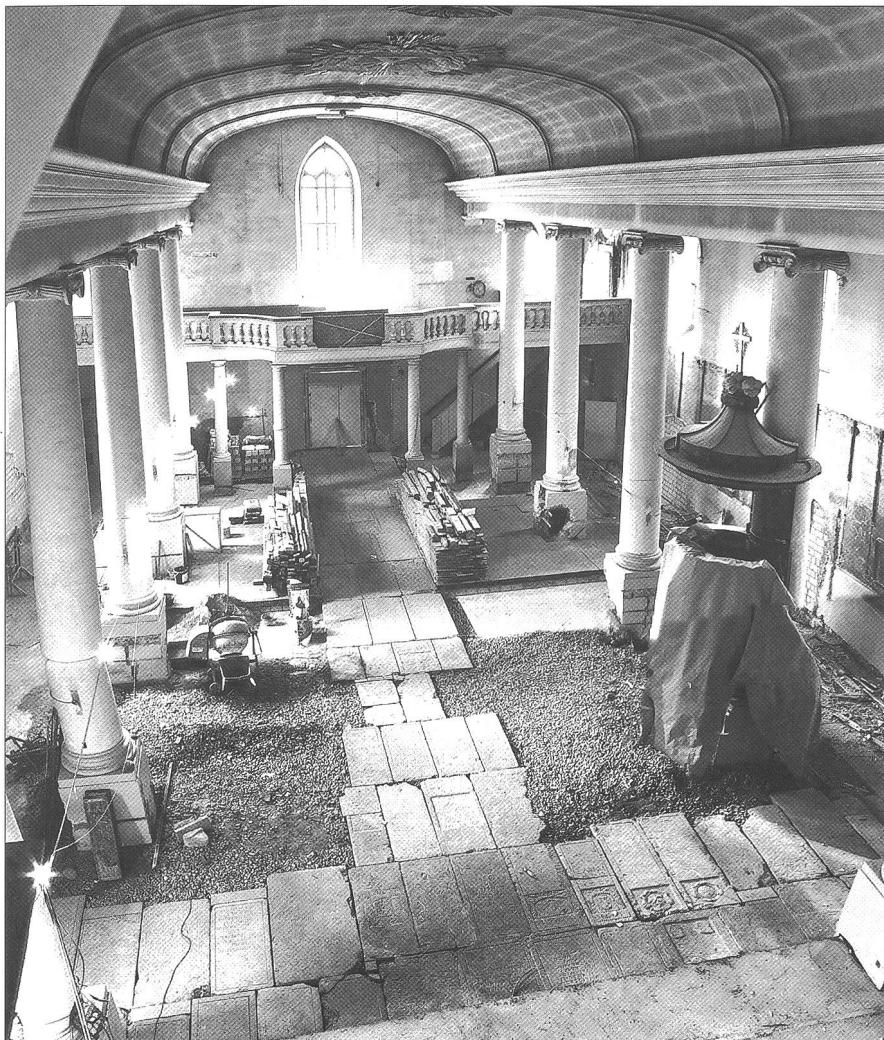
Grössere Partien des Schiffbodens sind mit Grabplatten belegt (Abb. 13). Mit Ausnahme einiger Exemplare im nördlichen Seitenschiff liegen die meisten nicht mehr in situ über den dazugehörenden, ins natürliche Terrain eingetieften Gräbern. Bei der Kirchenrenovation von 1823–1825 war das Bodenniveau im Schiff um rund 25 Zentimeter angehoben und ausplaniert worden. Dabei verwendete man die Platten aus Sparsamkeit,

vielleicht aber auch aus Pietätsgründen, als Bodenbelag im Mittelgang und im Bereich des Podestes vor dem Chorgitter, dort wo zuvor der Lettner gestanden hatte. Die Platten sind mit Bruchstücken des Lettners unterlegt, und zum Ergänzen des Bodenbelages erscheinen vereinzelt sogar die Tischplatten der alten Altäre. Die älteste Grabplatte stammt wahrscheinlich noch aus spätmittelalterlicher Zeit, die jüngste datiert von 1872. Die Inschriften und Wappen überliefern Daten von vielen Franziskanerbrüdern, aber auch von bedeutenden Privatpersonen, vorwiegend aus einheimischen Patrizierfamilien.

Abb. 13 Grabplatten im Schiff, Übersicht nach der teilweisen Neuverlegung, 1994.

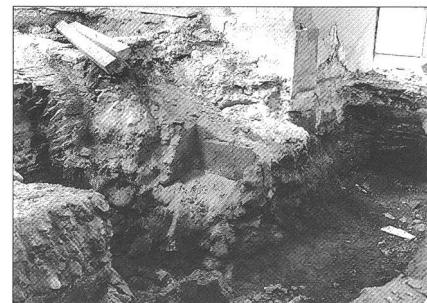
Abb. 14 Vor der Antoniuskapelle: unter dem Stufenfundament erscheinen die Überreste eines mittelalterlichen Sandsteinsarkophags.

gebaut wurden, kam ein aus einem grossen Sandsteinblock gehauener Sarkophag zum Vorschein, der in seiner Mittelpartie schon beim Bau des Treppenfundamentes im 17. Jahrhundert zerstört worden war (Abb. 14). Im Sarkophag lagen, mit dem Kopf gegen Westen orientiert, Reste eines Skeletts, nämlich die Schulter- und Kopfpartien. Noch bevor die Bestattung dokumentiert werden konnte, wurde sie von Bauarbeitern entfernt. Der Schädel ist dabei aber in der Nähe deponiert worden, so dass er anlässlich der Untersuchung des Sarkophags sichergestellt werden konnte (Abb. 15). Die Grabstätte stammt möglicherweise aus dem Mittelalter, es dürfte sich um ein Arkosolgrab handeln, das einst hälftig in eine Bogennische in die Seitenschiffmauer eingefügt war.¹³ 1447 errichtete die Familie Wengi eine Privatkapelle im Friedhofareal südlich der Kirche. Die damit verbundenen finanziellen Stiftungen zu Gunsten des Franziskanerklosters führten seitens des St.-Ursen-Stiftes, das sich benachteiligt fühlte, zu Klagen. Diese endeten mit einem bischöflichen Schiedsspruch zu

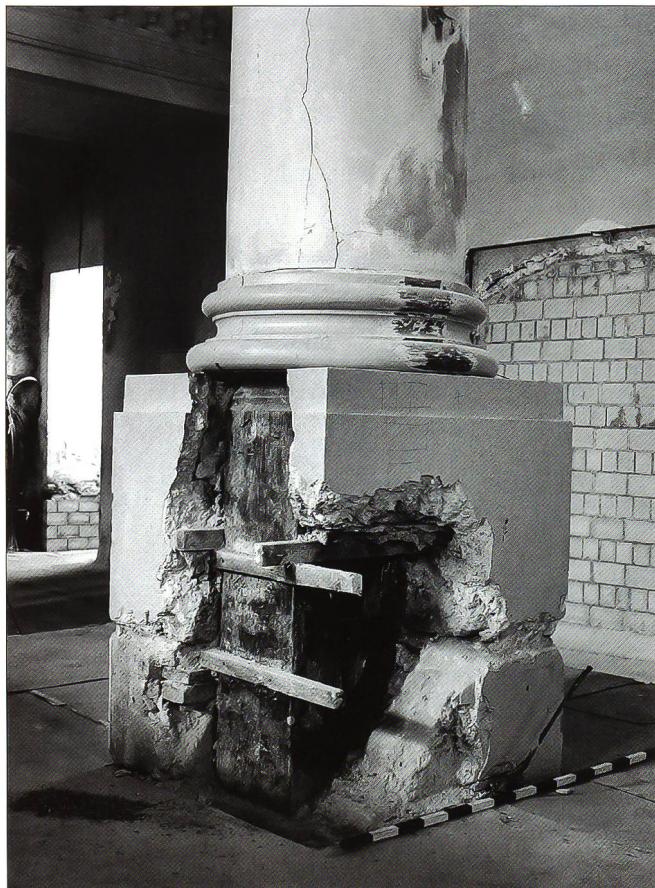
Abb. 17 Stütze im Schiff, anlässlich der Sondierungen zur Überprüfung der Statik, 1994.

Saubere Ausnehmungen in den unteren Partien der Holzstützen verraten, dass hier einst von Säule zu Säule Sitzbänke mit Rückenlehnen eingespannt waren, was eine Trennung des Mittelschiffs von den Seitenschiffen zur Folge hatte. Ähnliche Befunde zu

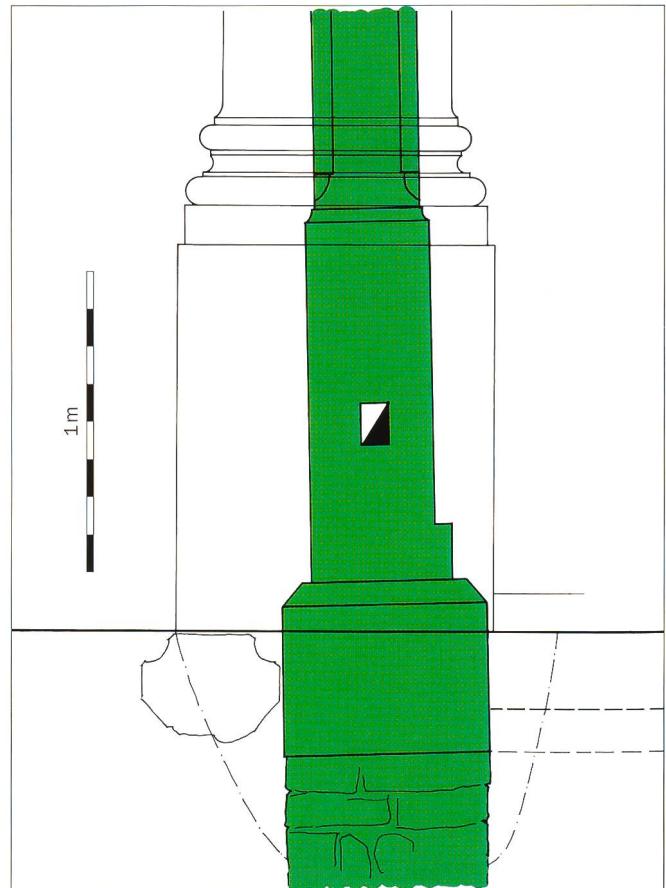
Abb. 18 Stütze im Schiff, Postament. Eingefärbt der Säulensockel von 1425, wie er unter der Verschalung von 1823/25 erhalten ist. Die Ausnehmungen und Aussparungen stammen von Bänken, die einst in der Schiffslängsrichtung zwischen die Säulen montiert waren.

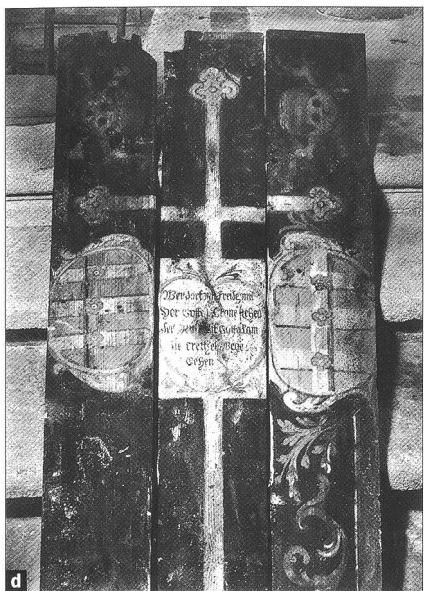
gipsten Holzlattenkonstruktion. Als Fundament dazu dienten grössere Werkstücke aus Sandstein, die vom abgebrochenen Lettner stammen. Sie wurden 1994–1996 zum Teil geborgen und zur Auswertung ins Depot der Denkmalpflege überführt (Abb. 19).

Abb. 19 Werkstücke des Lettners im Depot der Kantonalen Denkmalpflege Solothurn.

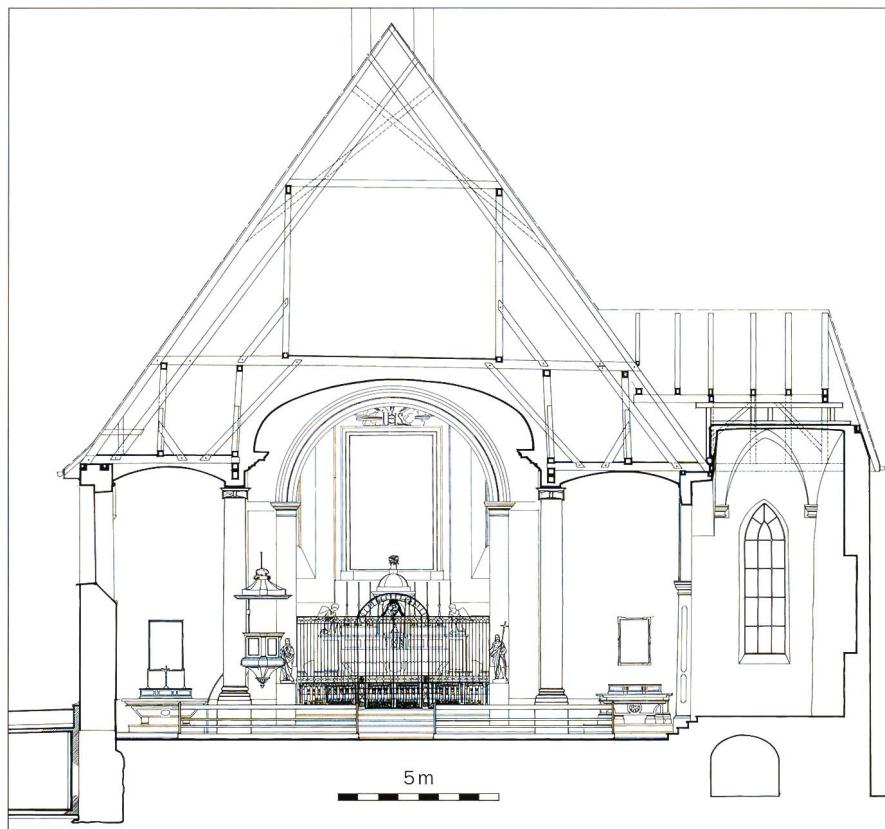
Abb. 20a Querschnitt durch das Schiff mit Blick nach Osten. Heutiger Zustand.

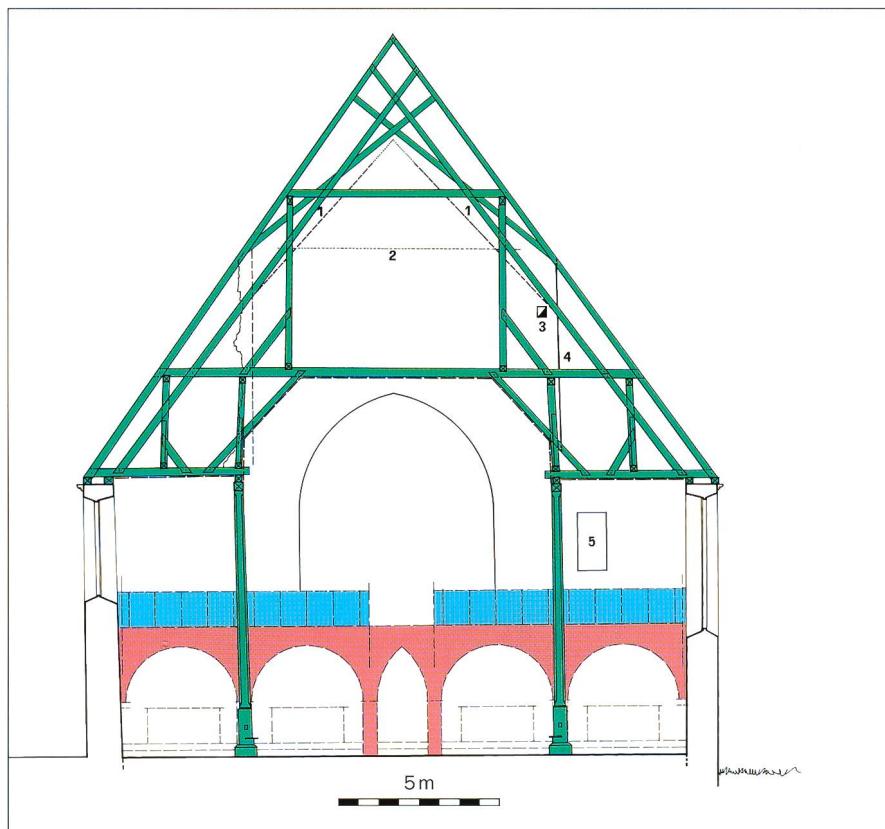
Abb. 20b Querschnitt durch das Schiff mit Blick nach Osten. Rekonstruktionsversuch des Zustandes vor dem Umbau von 1823–1825. Vor dem Triumphbogen steht der Lettner, der einen direkten Blick in den Chor verunmöglicht. Grün eingefärbt hölzerne Bauteile der Schiffserneuerung von 1425.

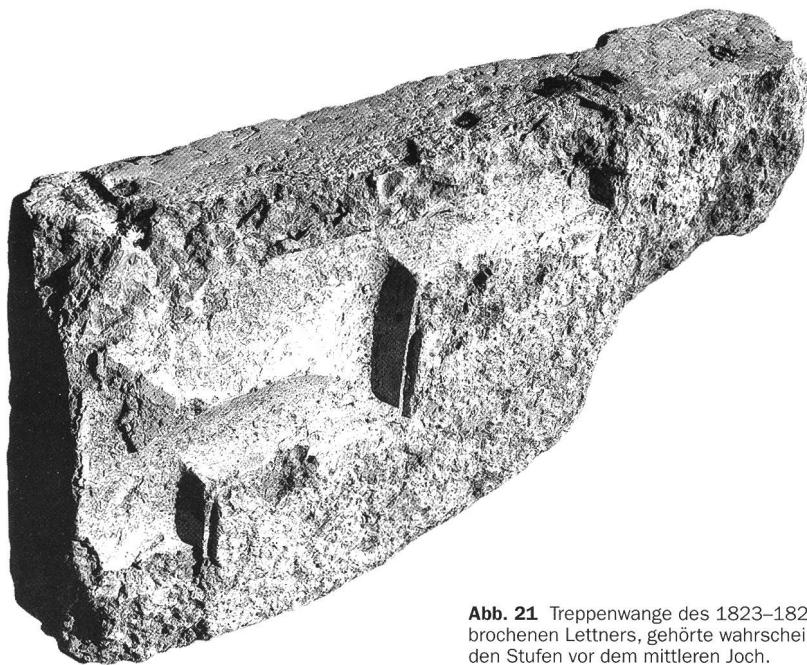
Abb. 21 Treppenwange des 1823–1825 abgebrochenen Lettners, gehörte wahrscheinlich zu den Stufen vor dem mittleren Joch.

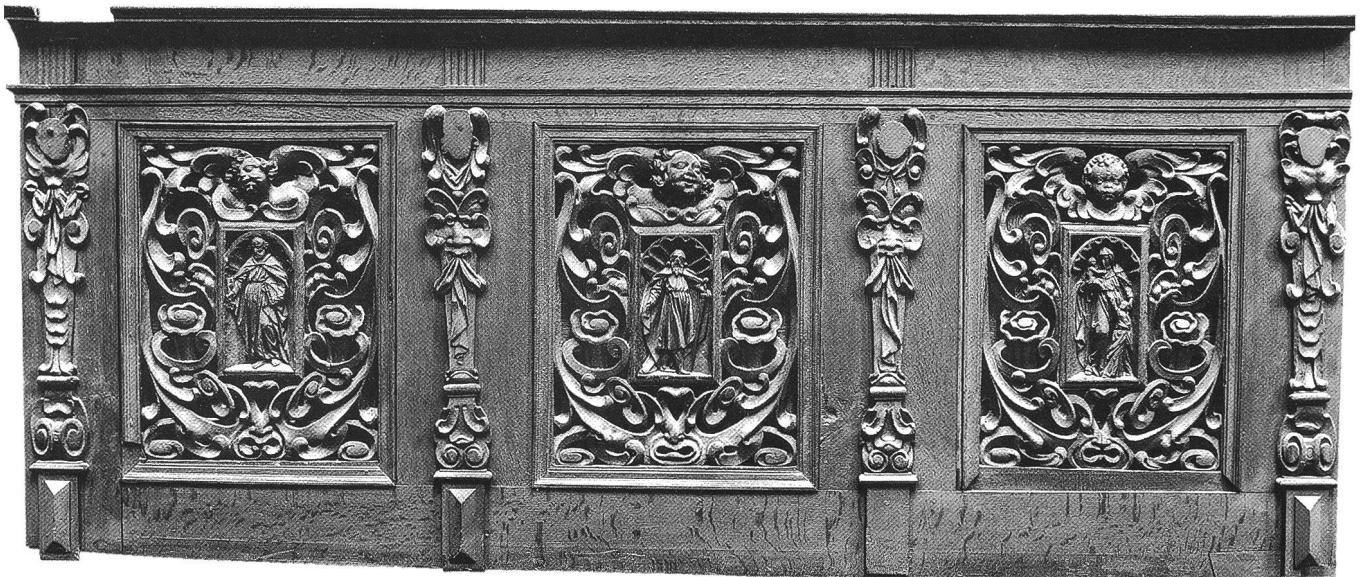
Abb. 22 Brüstungselement des ehemaligen Lettners. Entstanden um 1643 im Zusammenhang mit dem frühbarocken Umbau der Kirche 1643–1645. Im Zentrum der jeweils aus einer einzigen Eichenholztafel geschnitzten Füllungen sind in den kleinen Nischen Apostel und Heilige dargestellt. Hier von links nach rechts: Petrus, Paulus und Anna selbdritt. Das Element ist rechts sekundär beschnitten.

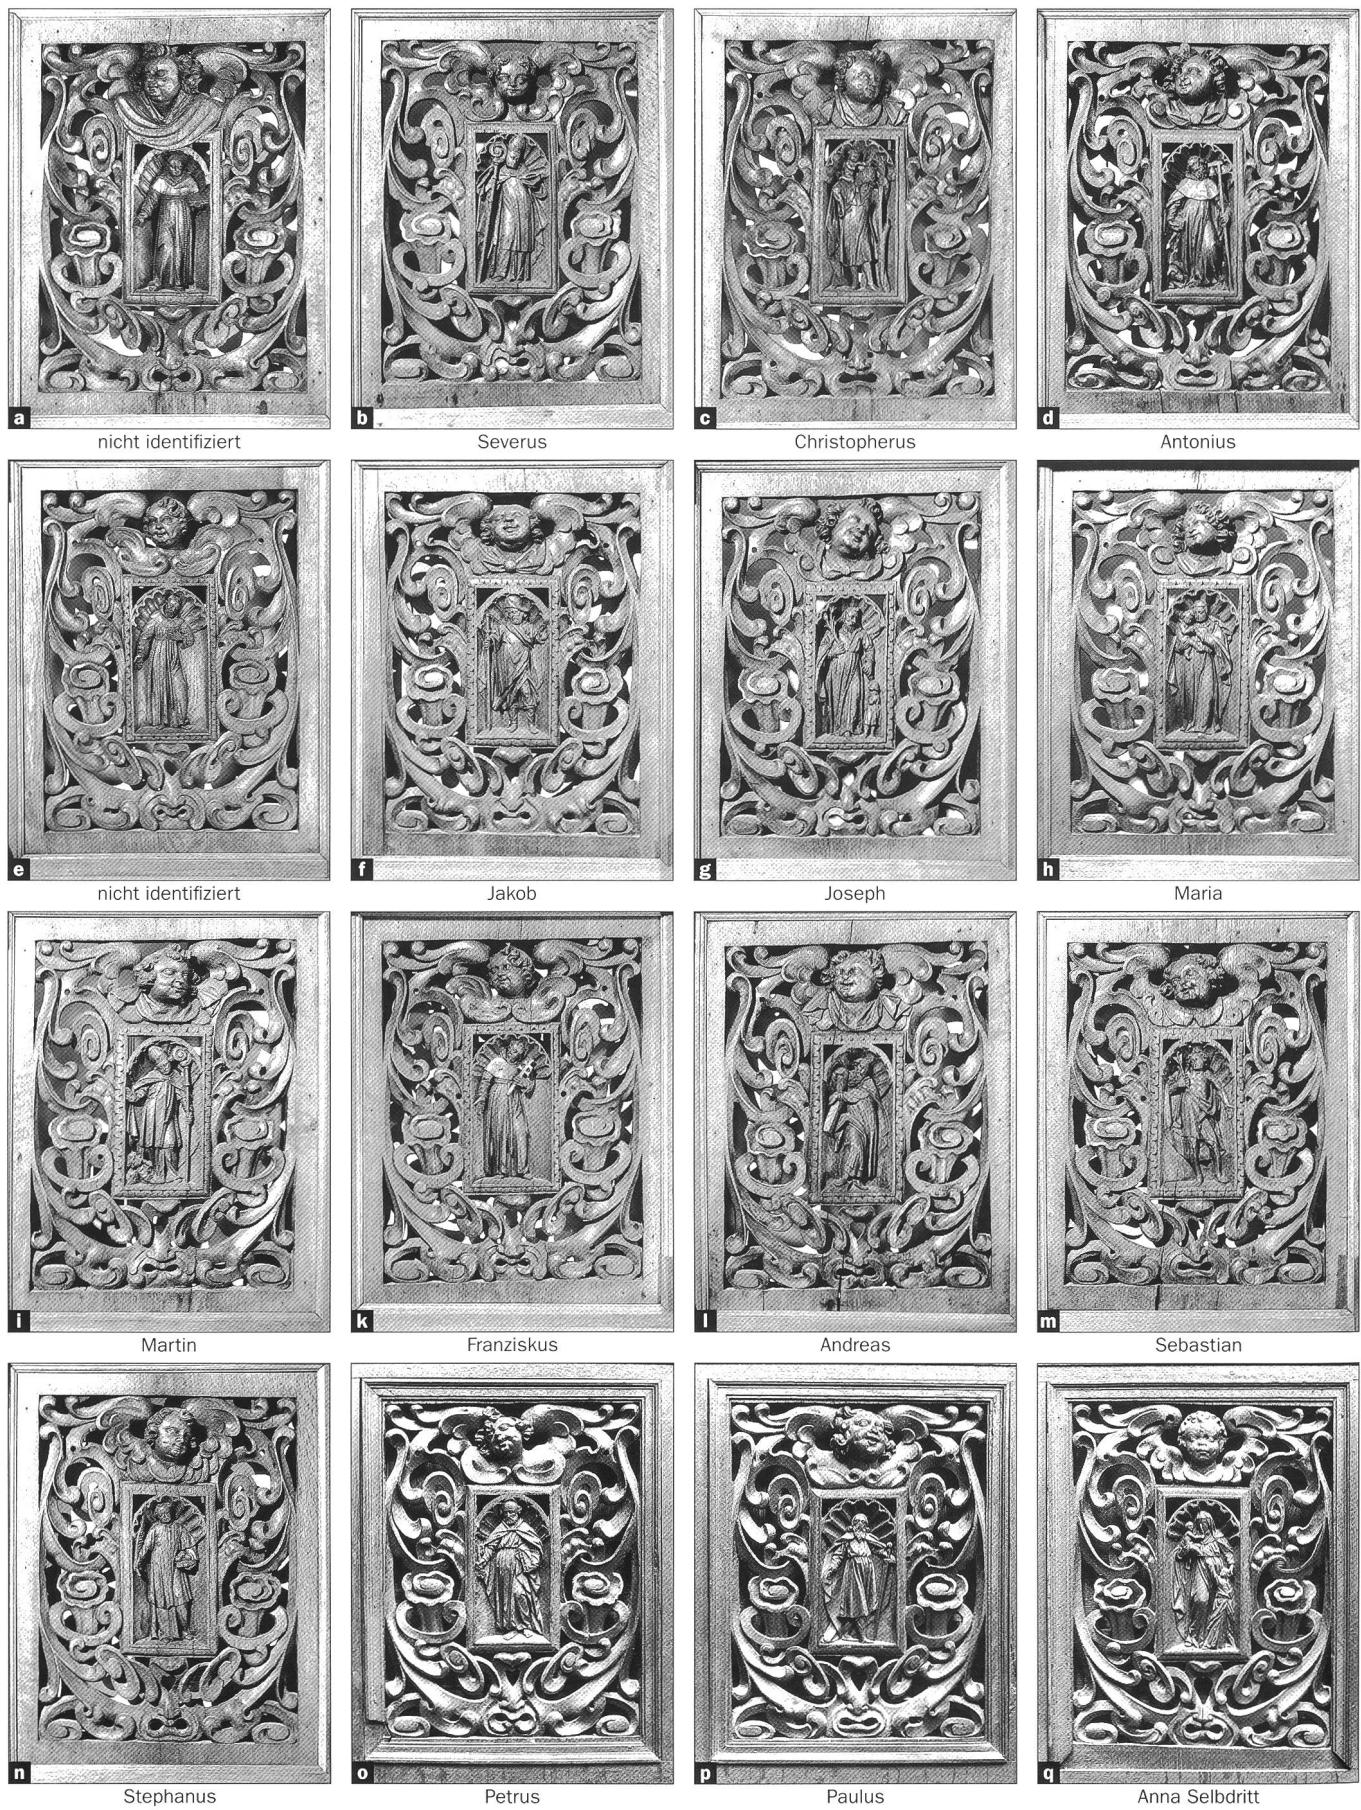
Abb. 23a–n Füllungen der ehemaligen Lettnerbrüstung, die seit 1900 im Kunstmuseum im 2. Stock verbaut sind.
 Abb. 23o–q Füllungen im Brüstungselement, das sich in der Kirche befindet (vgl. Abb. 22).

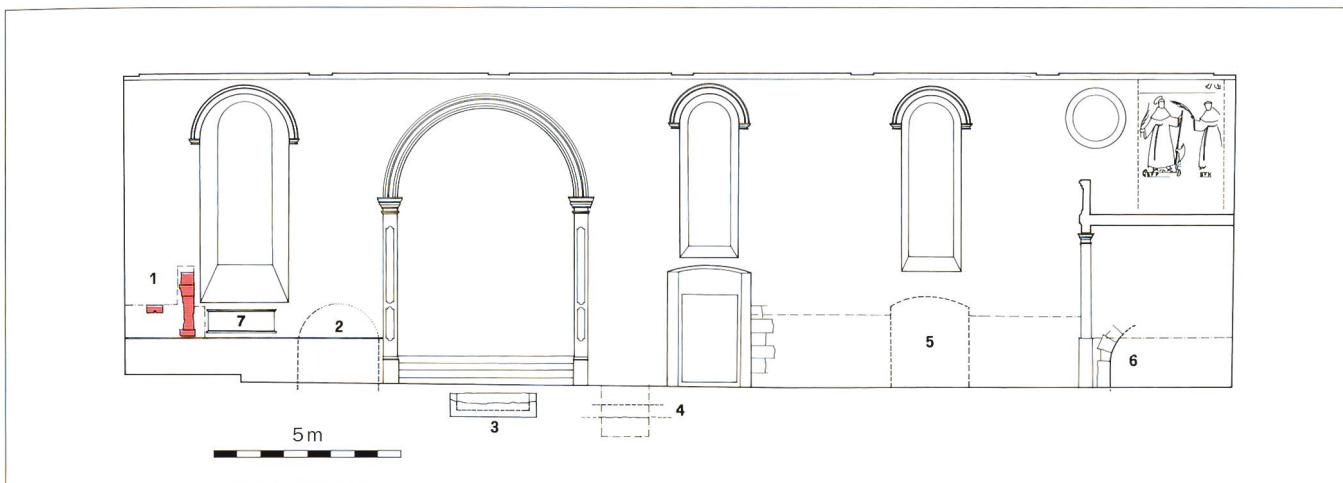
Abb. 24 Seitenschiff Süd, Wandansicht mit Befunden. Erklärung der einzelnen Ziffern siehe Text S. 16/17.

Ähnlich wie im Norden, wurden auch im südlichen Seitenschiff die Aussenwände im unteren Bereich von den beschädigten, feuchten und versalzten Verputzen befreit. Dabei konnten am Mauerwerk einige Beobachtungen angestellt werden. In der Zone östlich der Antoniuskapelle liessen sich ganz im Osten die Spuren des Lettners fassen. Ähnlich wie in der Nordwand, sitzen auch hier die Überreste von Werkstücken aus feinem Sandstein im Mauerwerk. Sie verraten uns die Bogenansatzhöhe und weitere Anhaltspunkte zur Form des Lettners (Abb. 24, Ziff. 1).

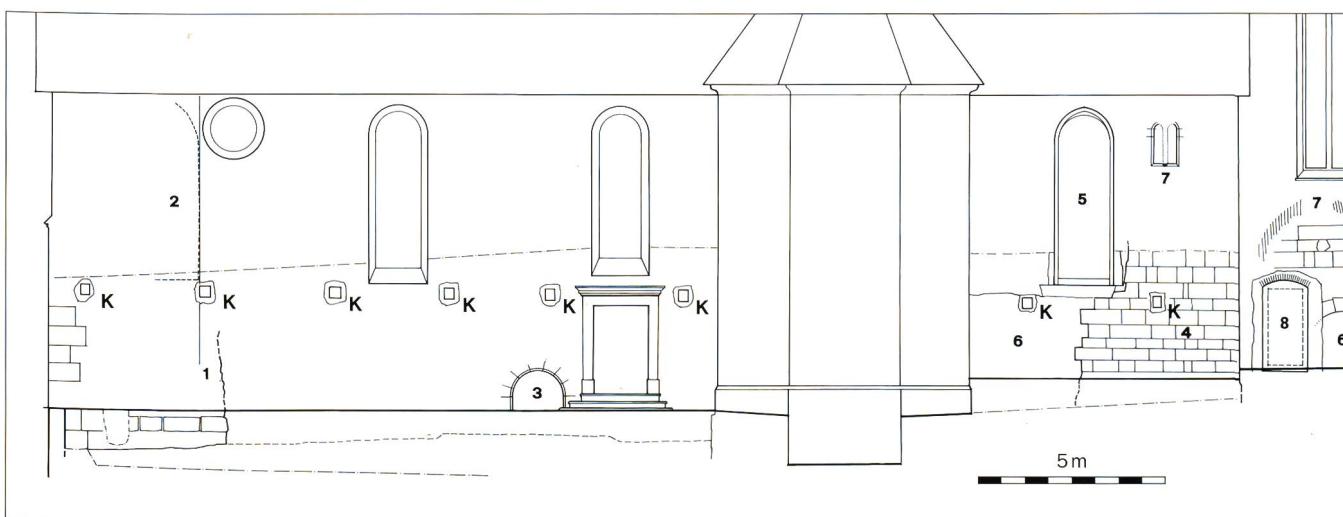
Abb. 27 Schiff, Südfassade, Ansicht mit Befunden. Erklärung der einzelnen Ziffern siehe Text S. 17–20.

Schiffleutekapelle, vergrössert worden ist. Der Rest dieses Fassadenabschnitts besteht aus einem regelmässig geschichteten Bruch- und Bollensteinmauerwerk, das wegen seiner Machart am ehesten zur ältesten Bauphase gehört. Dieses Mauerwerk enthält in der Sockelpartie einen markanten grösseren Flick (6), der chronologisch älter ist als die 1662 errichtete Antoniuskapelle. Vielleicht existierte an dieser Stelle eine Türverbindung vom Seitenschiff in die ehemalige Wengikapelle. Hoch oben, knapp unter dem Dachfuss befand sich der Überrest eines doppelten Lanzettfensters mit gefasten Sandsteinge-wänden (7). Seine beiden Fensterlichter sind je 24 Zentimeter breit und 106 Zentimeter

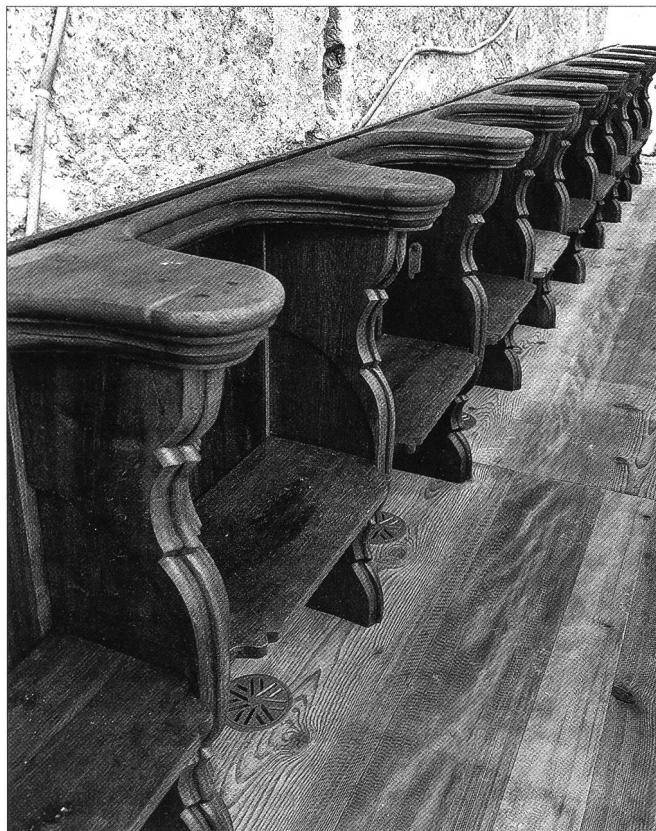
Abb. 28 Chorgestühl, Sitzpartie, während der Wiederaufstellung von 1996. Dieser älteste Teil des Gestühls konnte mit Hilfe dendrochronologischer Messungen in die Zeit um 1470/80 datiert werden.

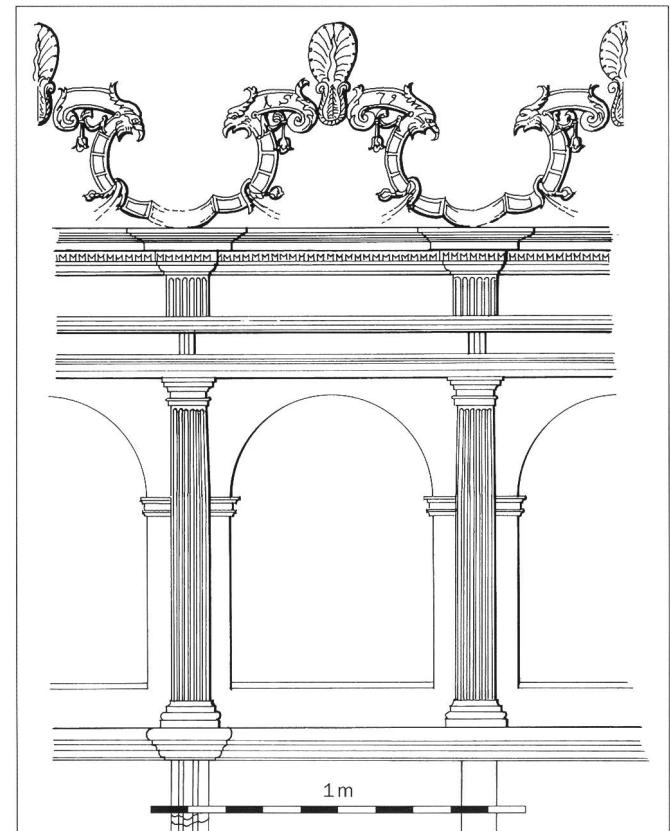
Abb. 29 Rückwand des Chorgestühls, Rekonstruktionszeichnung des Zustands von 1579. Die feinen, bekrönenden Schnitzereien fehlen heute, Reste davon kamen im Schutt hinter dem Gestühl zum Vorschein.

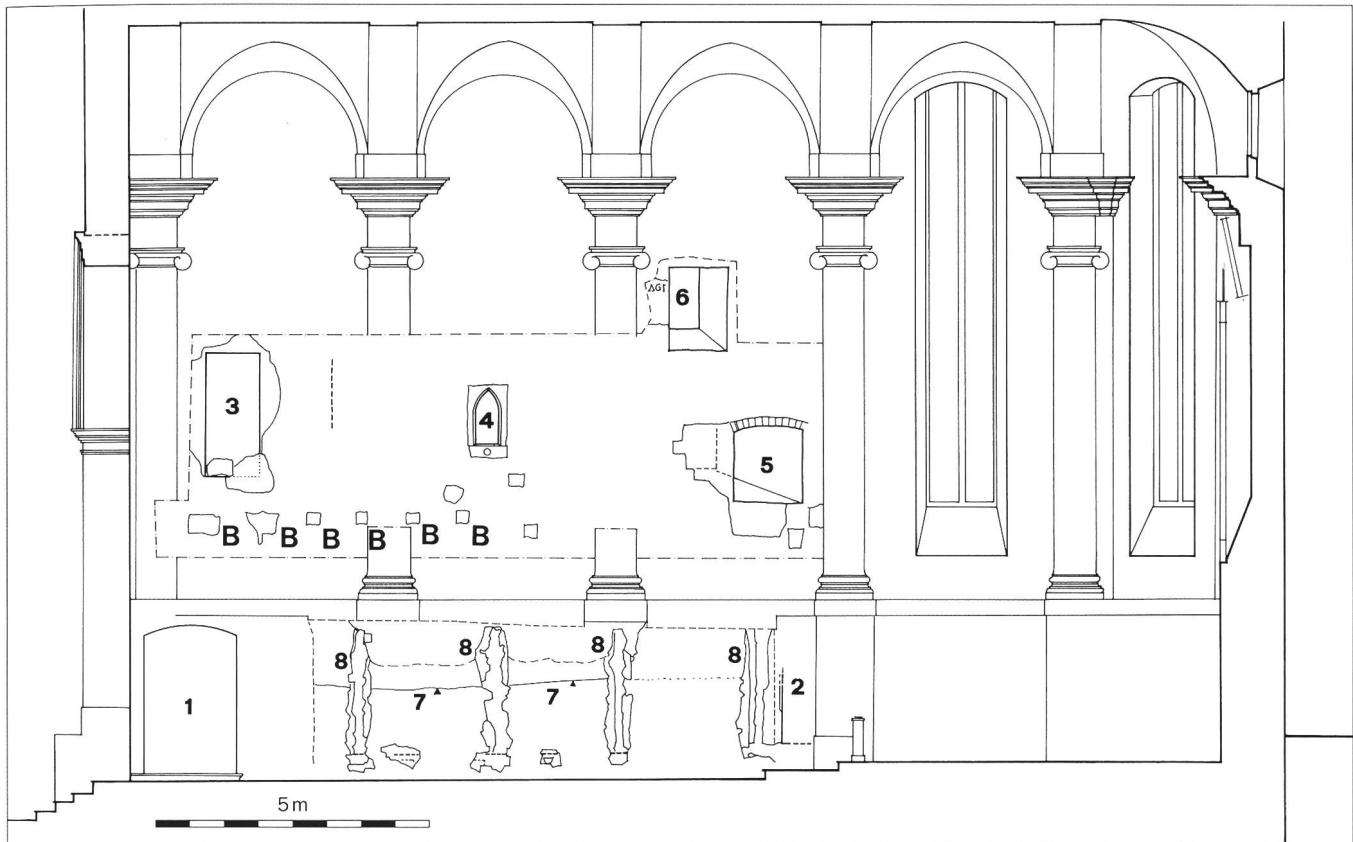
Abb. 32 Nordwand Chor, Befunde der Wandsondierungen von 1981 und der 1994 fortgesetzten Untersuchungen. Umzeichnung nach Planaufnahmen von Reto Toscano und Flurina Pescatore. Erklärung der einzelnen Ziffern siehe Text S. 21–23.

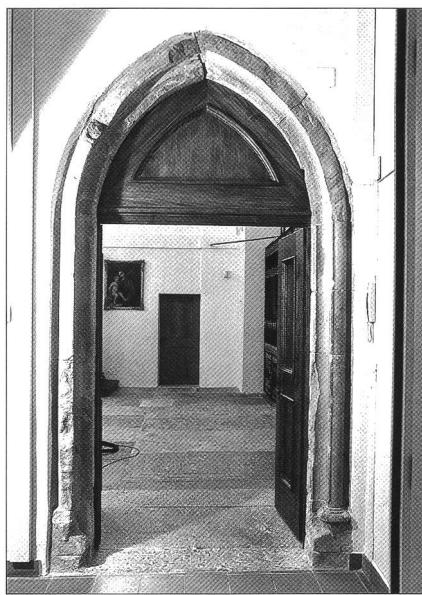
Abb. 33 Türöffnung vom ehemaligen Kreuzgang in den Chor, 1481 erneuert. Ansicht von der heutigen Sakristei aus.

Türöffnungen, von denen heute nur noch die Sakristeitür in Funktion ist, lassen sich alle erklären und mit Hilfe der schriftlichen Quellen auch datieren. Die heutige Sakristeitür (1, Abb. 33) stammt von 1481. Sie diente als Verbindung vom Kreuzgang im Norden zur Sakristei, die südlich an den Chor angebaut war. Die Tür vor der Hauptaltarzone (2) wurde 1634 als direkter Zugang aus dem Ambassadorenhof in die Chorwand eingesetzt.²⁸ In einer etwas erhöhten Lage über der Sakristeitür war eine weitere Türöffnung (3), die auf eine im Mauerwerk eingelassene Wendeltreppe führte (Abb. 34). Diese nachträglich ins Mauerwerk eingebrochene Türöffnung führte einst auf einen Zwischenboden über dem Sakristeigang. Davon zeugen auch
