Zeitschrift: Archäologie und Denkmalpflege im Kanton Solothurn
Herausgeber: Amt für Denkmalpflege und Archäologie des Kantons Solothurn
Band: 6 (2001)

Artikel: Solothurn, ehemalige Franziskanerkirche
Autor: Hochstrasser, Markus
DOI: <https://doi.org/10.5169/seals-844231>

Solothurn, ehemalige Franziskanerkirche

Bericht zu den bauhistorischen Untersuchungen, von Markus Hochstrasser

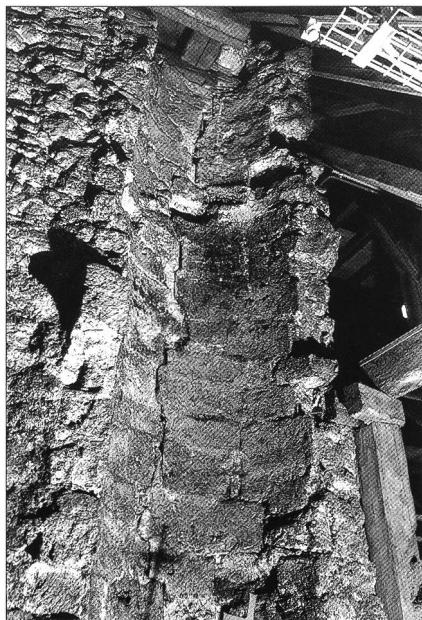
Abb. 34 Überreste der Wendeltreppe, die einst vom Lettner in den Estrich hinaufführte. Partie in der nördlichen Chormauer, im Estrichbereich des ehemaligen Refektoriums.

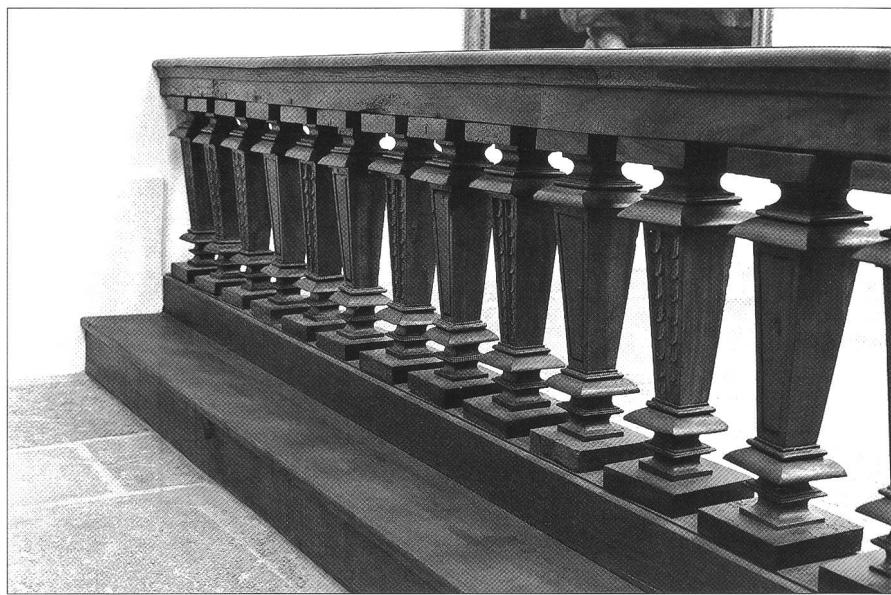
Abb. 36 Die hölzerne Schranke vor dem Hauptaltar diente einst als Kommunionbank.

tatsächlich um einige Stufen tiefer als die Zonen um den Hochaltar. Die mit einer hölzernen Schranke (Abb. 36) abgeschlossene Altarzone – sie wird im Verzeichnis als Kommunionbank bezeichnet – enthielt unmittelbar vor dem Choraltar die Gräber der in Solothurn verstorbenen Gesandten Frankreichs. Laut dem Verzeichnis waren es jene von de Montholon, de Gravel, Vialard und Mouslier (Abb. 2b, 7, 9, 10, 12). Wenn man die dazu gehörenden Epitaphe, die seit 1900 in die Nordwand des Schiffs eingemauert sind, betrachtet, muss es sich um bedeutende Grabmäler gehandelt haben. Zum Grab in der Mittelachse erfahren wir im Verzeichnis, dass es jenes von Robert de Gravel war (†1684), der in einem «Zinnene Sarch» bestattet war. Im 1824 neu erstellten Aufbau des heutigen Hauptaltars fanden sich reich verzierte Spolien aus weissem Marmor (Abb. 37). Sie lassen sich zu Rahmenelementen zusammensetzen, die Anhaltspunkte zu Tafeln liefern, die sie einst umgeben haben. Interessanterweise passen die Abmessungen zu den beiden 1995 neu aufgedeckten Epitaphien von Michael Vialard (†1634), die seit 1900 mit Kunststeinrahmungen versehen sind (Abb. 5, 6, 9).

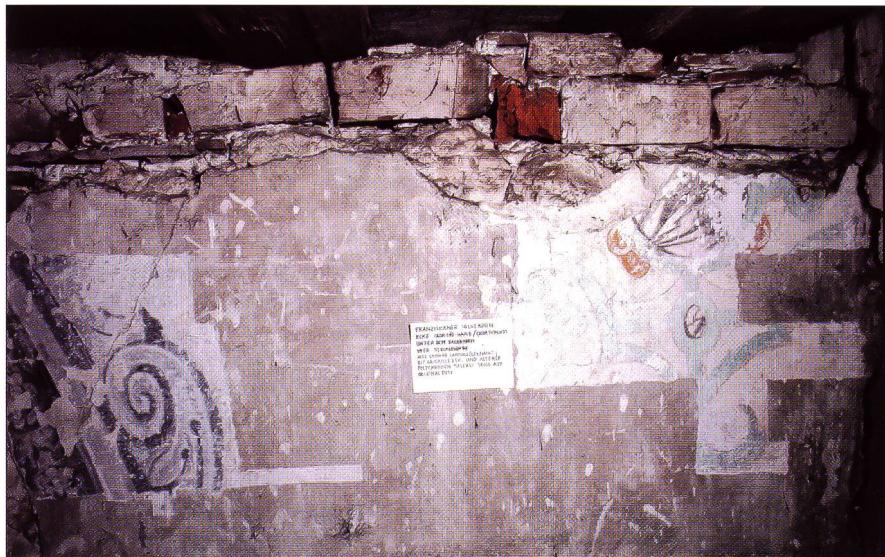
Abb. 39 Wandmalereifragmente an der Chorsüdwand, Zone zwischen dem westlichsten Chorfenster und dem Triumphbogen über dem Gipsgewölbe von 1824. Reste von Malereien aus verschiedenen Zeitepochen, links Teile der Fensterumrahmung von 1645, rechts eine ältere Beschlägwerkdekoration aus dem späten 16. Jahrhundert.

Von den verschiedenen dekorativen Ausmalungen, die der Chor im Lauf seiner Geschichte erhalten hat, sind während der jüngsten Restaurierung an einigen Stellen Überreste zum Vorschein gekommen. Die fotografisch dokumentierten Malereifragmente finden sich am Triumphbogen im Scheitelbereich des ursprünglichen Spitzbogens (Abb. 38), an der Nordwand in der Nähe der Anachtsfenster und ringsum über dem 1824 eingezogenen Gipsgewölbe (Abb. 39). Weitere Reste waren an der Südwand um die alte Sakristeitür vorhanden (Abb. 40). Anhand stilistischer Anhaltspunkte konnten mindestens drei Phasen festgestellt werden. Die älteste gehört in die zweite Hälfte des 16. Jahrhunderts, die mittlere, al secco darüber gemalte, stammt aus der Mitte des 17. Jahrhunderts, und die jüngste datiert aus der Zeit um 1700.³⁰

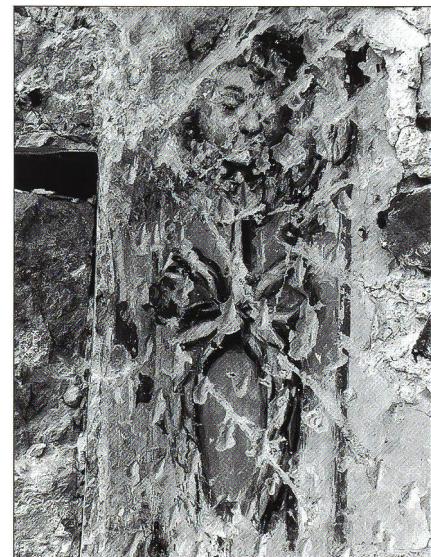
Abb. 40 Wandmalereifragment an der Chorsüdwand, Sakristeitür von 1692 oder 1704. Überreste von Dekorationsmalereien mit figürlicher Darstellung.

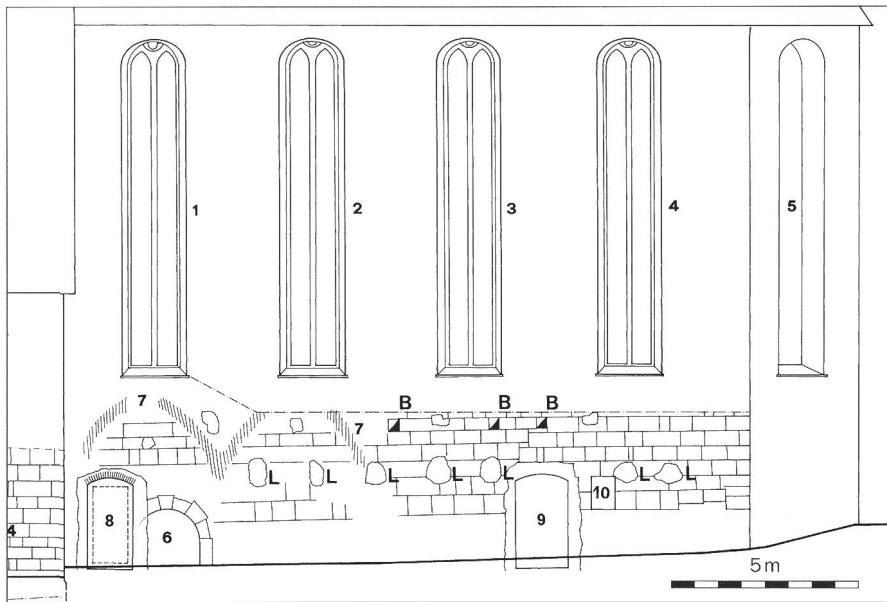
Abb. 42 Chor Südfassade, in der Sockelpartie beobachtete Spuren zur Baugeschichte. Erklärung der einzelnen Ziffern siehe Text S. 25.

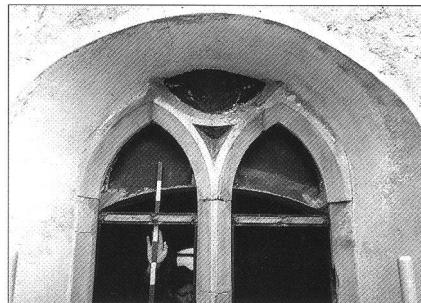
Abb. 43 Chor, Fenster Süd, Masswerkabschluss. Zustand während der Restaurierung, 1995.

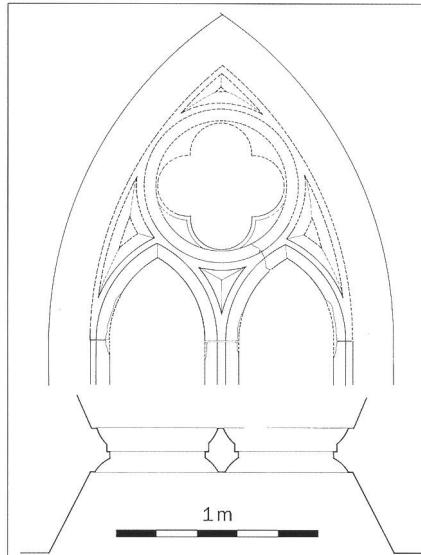
Abb. 44 Chor, Fenster Süd, Masswerkabschluss. Rekonstruktion des ursprünglichen Zustandes. Die heute noch vorhandenen Teile sind mit ausgezogenen, die 1823–1825 amputierten Teile mit gestrichelten Linien gezeichnet.

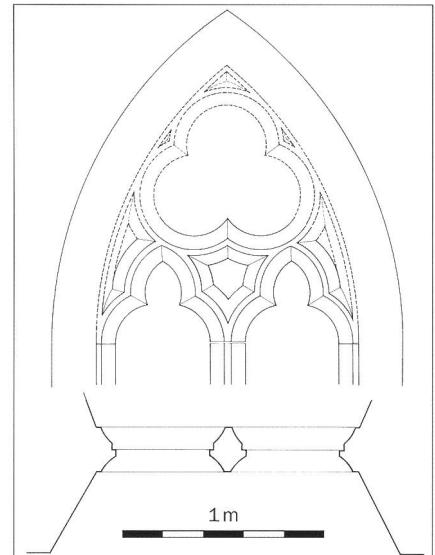
Abb. 46 Chor, Fenster Südost, Masswerkabschluss. Rekonstruktion des ursprünglichen Zustandes. Die heute noch vorhandenen Teile sind mit ausgezogenen, die 1823–1825 amputierten Teile mit gestrichelten Linien gezeichnet.

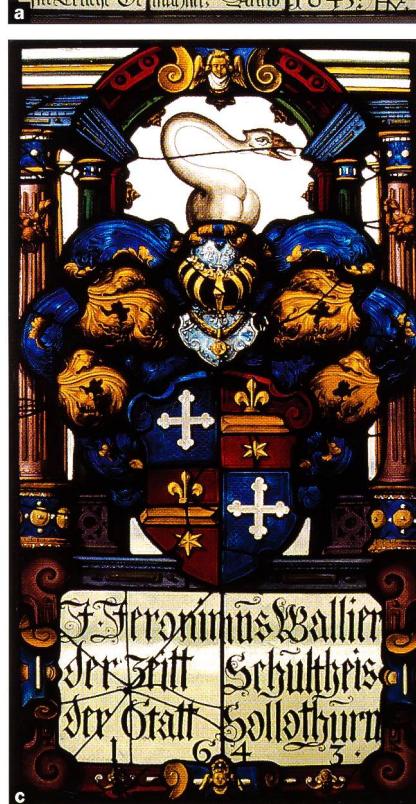
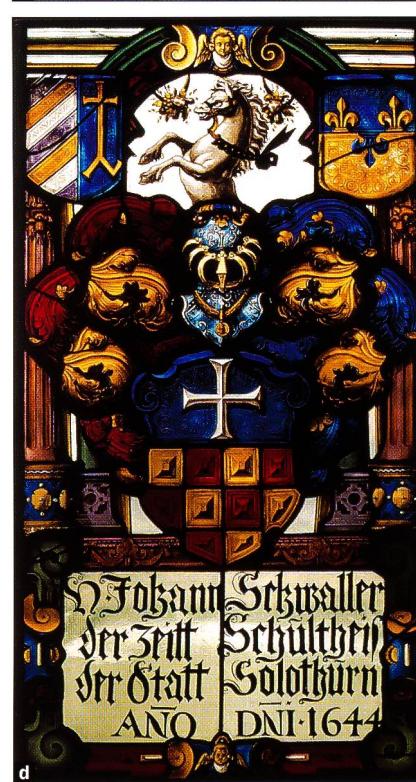
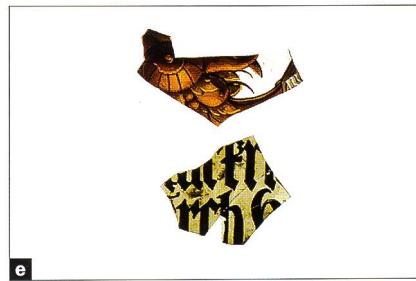
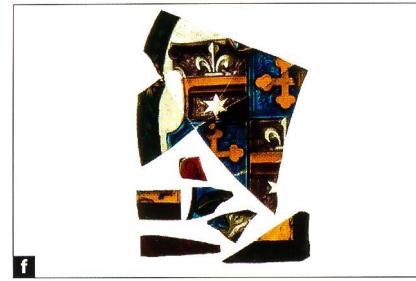
Mehrmals – nachweislich 1594 und 1643–1645 – wurden die Fenster bei Erneuerungen des Chorraums zusätzlich mit bunten Stifter scheiben geziert. Es kamen Fragmente verschiedener Wappenscheiben zum Vorschein, die aus diesem Zeitraum stammen. Sie sind alle von hoher künstlerischer Qualität. Einzelne Bruchstücke (Abb. 52 e, f) gehören mit Sicherheit in die Serie der Stifterfenster, von denen anlässlich der Renovation von 1994–1996 vier Exemplare teils aus Privatbesitz gekauft und teils aus der Sammlung des historischen Museums in Solothurn als Leihgaben zurückgewonnen werden konnten.³⁵

Abb. 52a-f Wappenscheiben aus dem Chor von 1594 bzw. 1643/45. a, b: 1995 aus Zürcher Privatbesitz zurückgekauft; c, d: aus dem Historischen Museum Solothurn als Leihgabe zurückerhalten; e, f: Fragmente ähnlicher Scheiben, gefunden hinter dem Chorgestühl.

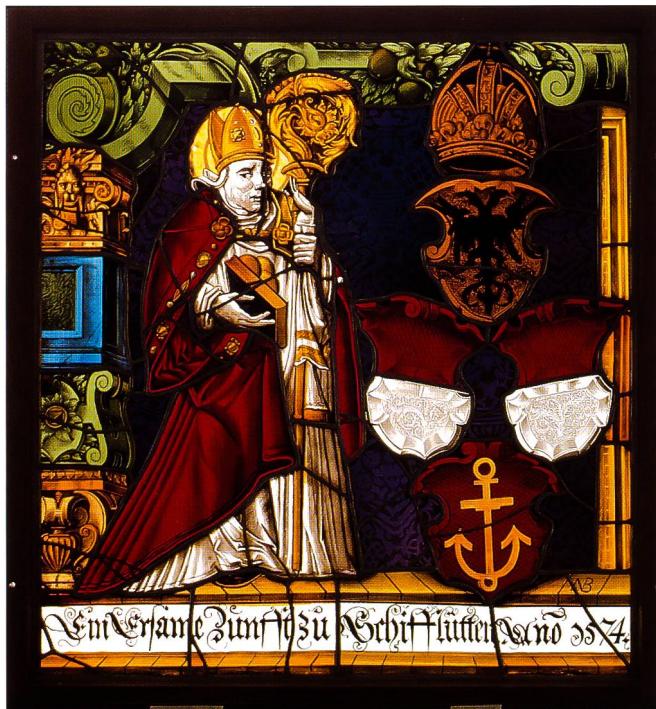
Während dem Verfassen des vorliegenden Berichtes konnten im Staatsarchiv Solothurn zwei seit längerem bekannte Wappenscheiben von 1574 als Ausstattungsreste der Schiffleutekapelle identifiziert werden (Abb. 53, 54).

Abb. 53 Wappenscheibe von 1574, mit Solothurner Standeswappen und Zunftwappen der Schifflute. Staatsarchiv Solothurn, ohne Inventarnummer (Pendant zu Abb. 54).

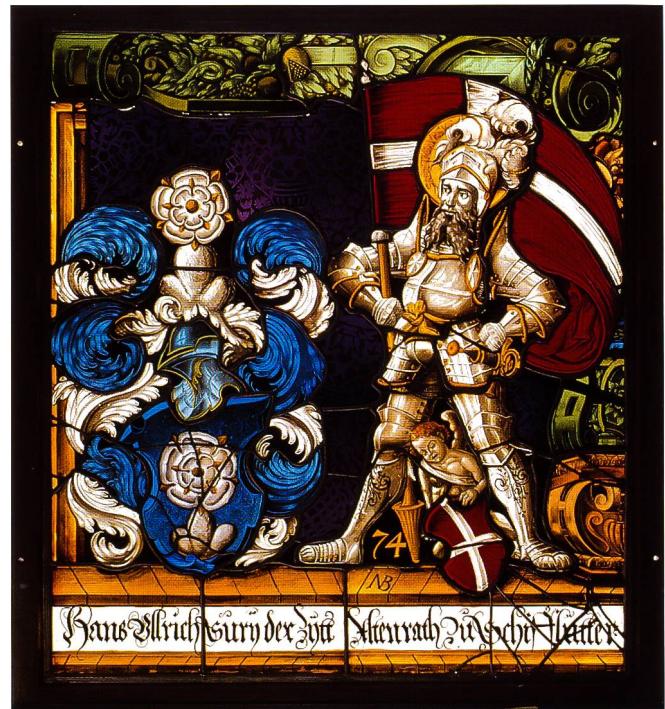
Abb. 54 Wappenscheibe von (15)74 mit Stifterinschrift und Wappen von Hans Ulrich Sury. Staatsarchiv Solothurn, ohne Inventarnummer (Pendant zu Abb. 53). Die mit NB signierte Scheibe ist in der älteren Literatur dem Zürcher Glasmaler Niklaus Bluntschli zugeschrieben worden. Sie stammt aber wahrscheinlich aus der Werkstatt des einheimischen Glasmalers Niklaus Brunner, der um 1578 starb.

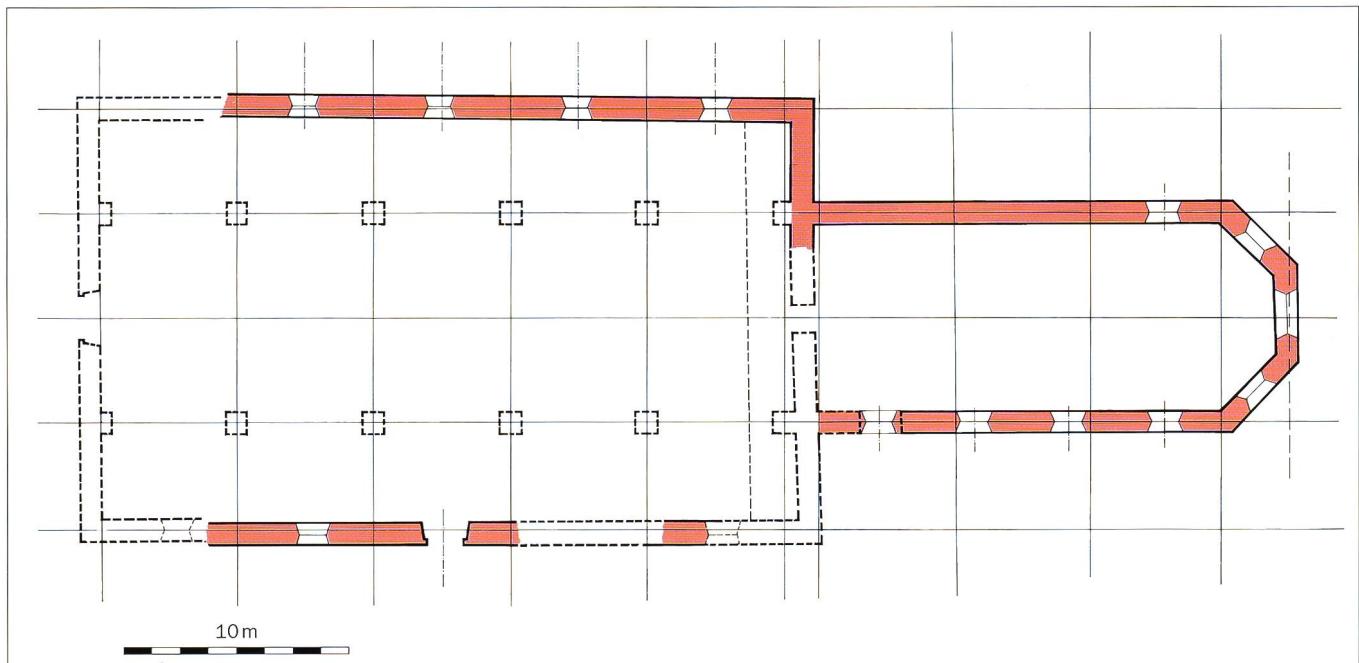
Abb. 55 Grundriss Gründungsbau, Rekonstruktionsversuch, 1:400. Eingefärbt = heute noch erhaltene Bauteile, Gestrichelte Linien = Rekonstruktion, Stichpunktlierte Linien = Fenster- und Türachsen, Feines Netz = Raster im Verhältnis 3:4 (Grundraster).

tenschiffe im Baubestand älter sind als die Stützen und die heutige Westfassade, die beide aus der Bauperiode von 1425 stammen. Aus der Position der Seitenfenster lässt sich so eine ältere um rund einen Meter weiter gesprengte Stützeinteilung postulieren, die eine fünf- statt sechsjochige Gliederung ergibt. Rekonstruiert man mit diesen Vorgaben den Grundriss des Schiffs mit der Annahme, die Westfassade des Gründungsbaus habe sich ungefähr an der gleichen Stelle befunden wie die heutige, dann ergibt sich logischerweise ein Kirchenraum, der die gleiche Ausdehnung besass wie heute (Abb. 55).

Wenn die Rückschlüsse zur alten Stützenstellung richtig sind, lässt sich über den Schiffgrundriss ein Rasternetz legen, das auf einer rechteckigen Grundform im Verhältnis 3:4 (15×20 Schuh?) aufgebaut ist. In diesen Raster passt auch der Chor, nicht aber der Rhythmus seiner Fenster. Die Baunaht in der Südfassade könnte zur Annahme verleiten,

der Chor sei gegenüber dem heutigen Bestand ursprünglich kürzer und mit einem geraden Ostabschluss versehen gewesen. Dem widerspricht allerdings das einheitlich durchlaufende Fundament, das eindeutig den heutigen Chorgrundriss vorzeichnet.

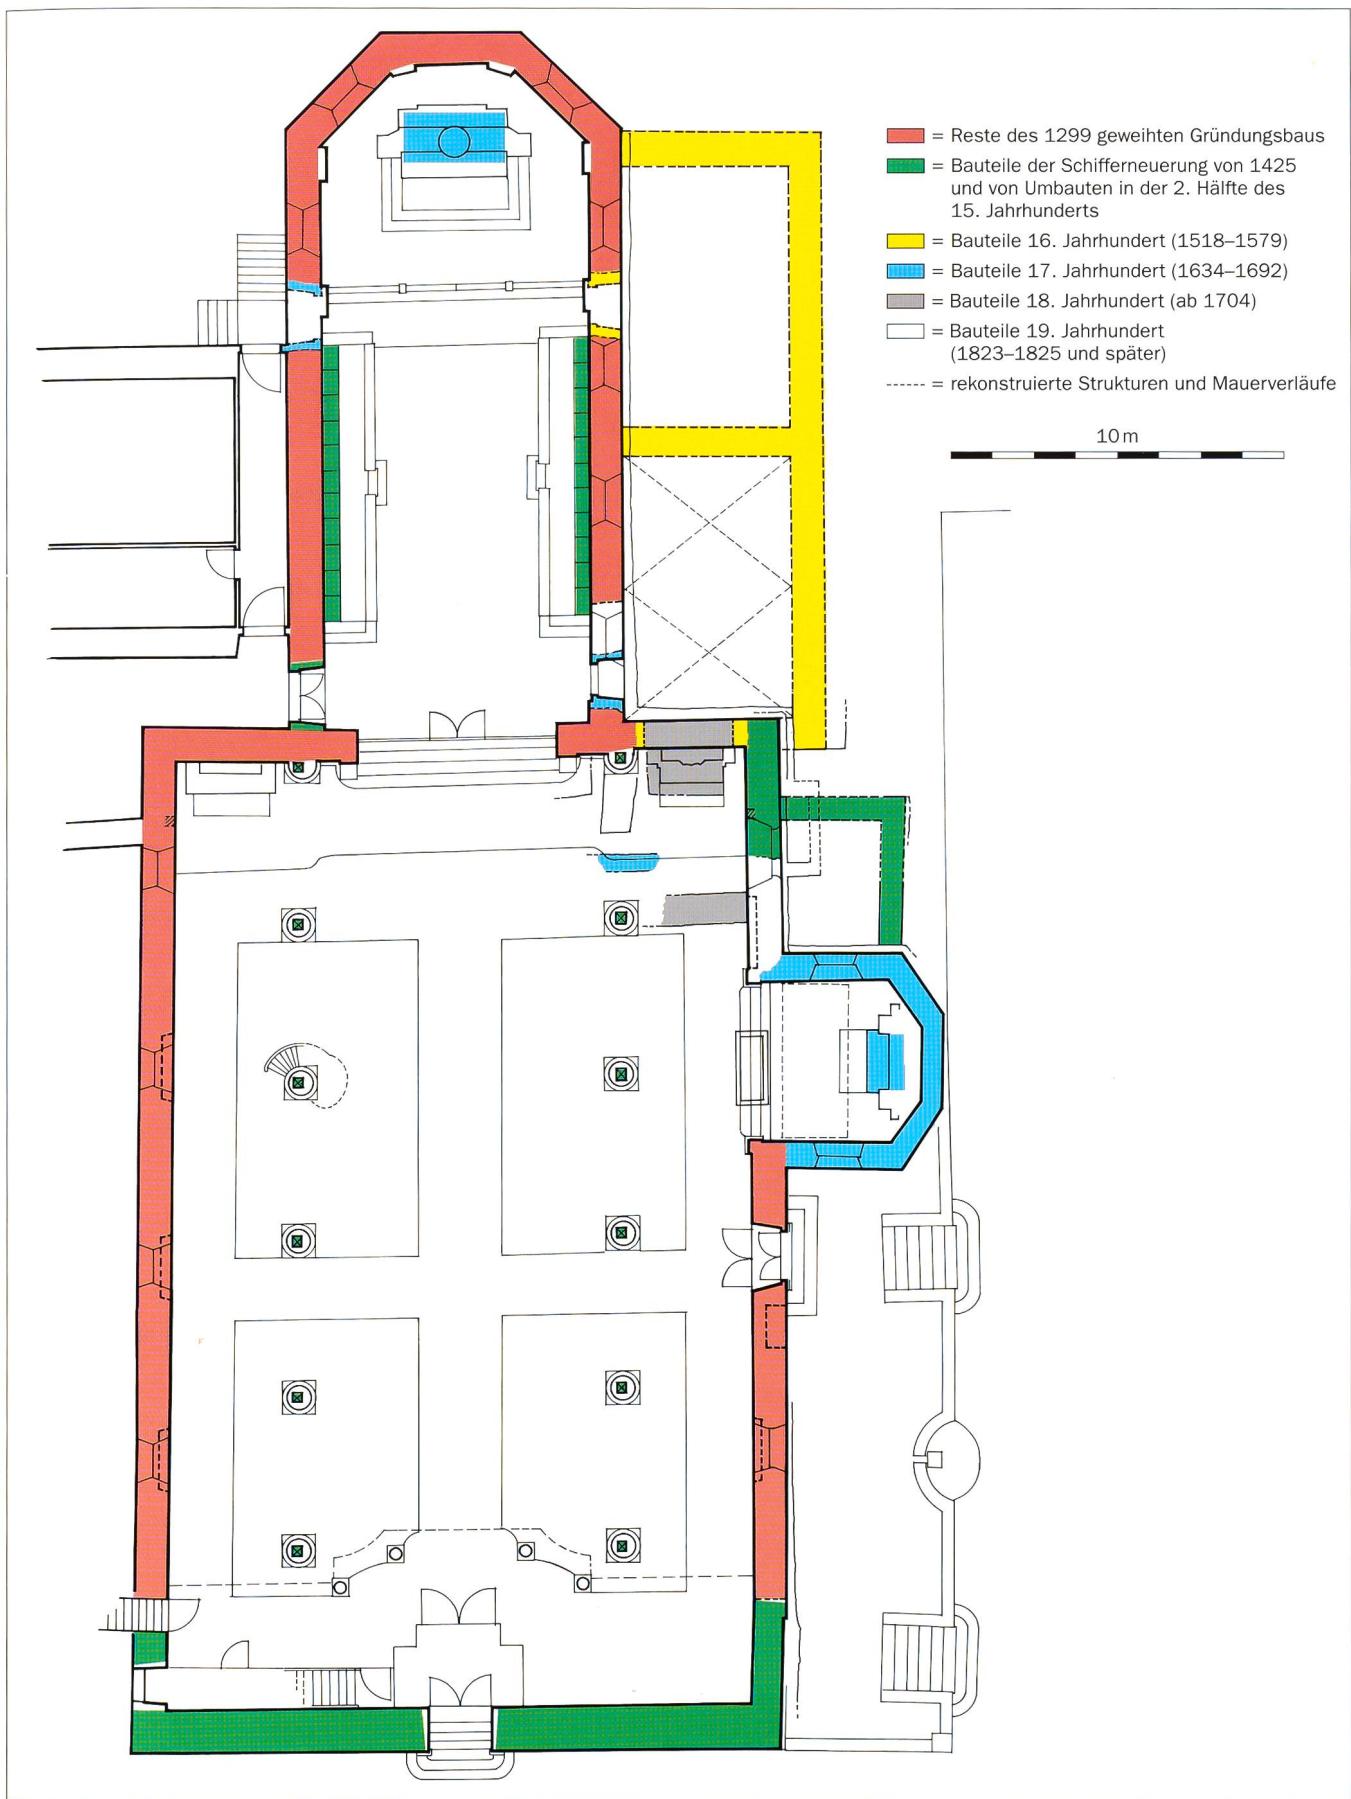
Abb. 56 Bauphasenplan. Als Grundlage dient der Kirchenaufnahmeplan von 1981. Eingezeichnet sind sämtliche Befunde der archäologischen und bauhistorischen Untersuchungen aus dem Zeitraum von 1922–1996.

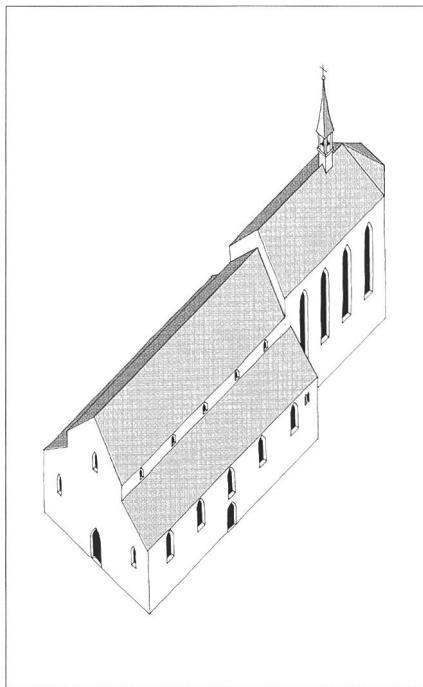
Abb. 57 Isometrie Gründungsbau. Rekonstruktionsversuch der 1299 eingeweihten Kirche. Die Volkskirche (Schiff) ist als Basilika geformt. Im Osten war sie mit dem heutigen Chor abgeschlossen. Vgl. auch Abb. 56, Phase rot.

I Gründungsbau von 1299 (Abb. 57). Das Schiff befindet sich nach 120-jähriger Benützung in einem baufälligen Zustand. Verantwortlich dafür sind wohl in erster Linie der nach Süden abschüssige Baugrund und das feuchte und weiche Terrain in der Nähe des Stadtbachs. Es ist auch möglich, dass die Kirche beim grossen Basler Erdbeben von 1356 oder kurz danach im Guglerkrieg Schaden genommen hat.

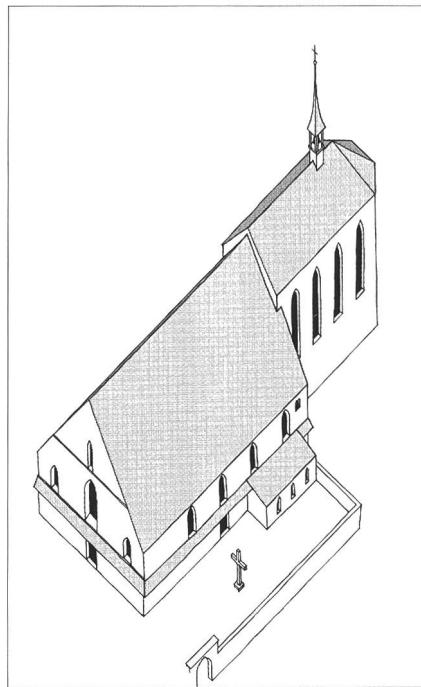
Abb. 58 Isometrie Zustand um 1500. Rekonstruktionsversuch. Nach einem teilweisen Neubau des Schiffs von 1425 erscheint die Kirche in einer neuen Aufmachung. Vgl. auch Abb. 56, Phase grün.

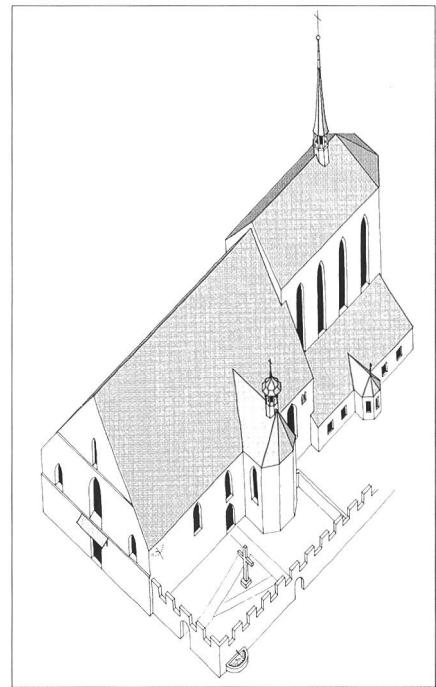
Abb. 59 Isometrie Zustand 1706. Rekonstruktionsversuch der Erscheinung nach den barocken Umbauten. Vgl. auch Abb. 56, Phasen gelb, blau und hellgrau.

VI Verschiedene Umbauten und Erneuerungen 1662–1704 (Abb. 59). 1662 Abbruch der Wengikapelle und Errichtung der Antoniuskapelle. 1690 Errichtung einer Familiengruft in der Antoniuskapelle durch die Familie von Stäffis von Mollondin. 1692–1704 Verlegung der Schiffleutekapelle ins Schiffinnere und Vergrösserung der Sakristei. Dabei wurde der Sakristeieingang verlegt. 1704 Versetzung des Chorgitters und Neuweihe von drei Altären im Schiff.

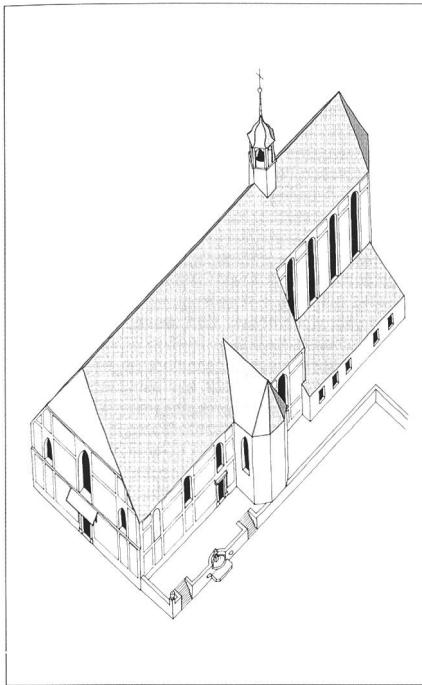
Abb. 60 Isometrie Zustand 1825. Rekonstruktionsversuch der Erscheinung nach dem klassizistischen Umbau.

VII Klassizistischer Umbau 1823–1825 (Abb. 60). Abbruch des Lettners, anheben der Bodenniveaus in Schiff und Chor, Absenkung der Chormauern verbunden mit einem neuen Dachstuhl, Ausstuckierung von Wänden und Decken,
