Zeitschrift: Archäologie und Denkmalpflege im Kanton Solothurn

Artikel: Solothurn, ehemalige Franziskanerkirche

Solothurn, ehemalige Franziskanerkirche

Bericht zu den bauhistorischen Untersuchungen, von Markus Hochstrasser

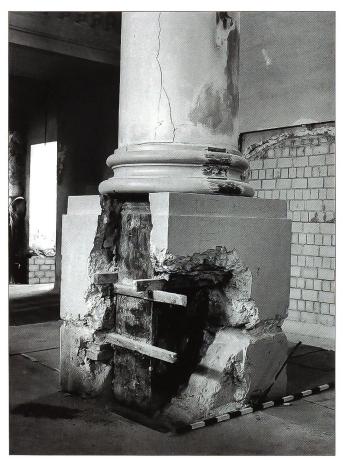
Abb. 17 Stütze im Schiff, anlässlich der Sondierungen zur Überprüfung der Statik, 1994.

Anlässlich der Bodensanierung, die Eingriffe für elektrische Leitungen und Heizungskanäle mit sich brachte, wurden die Kirchenbänke samt Podesten demontiert. Bald darauf öffneten sich in den Säulenpostamenten aus dem 19. Jahrhundert Setzrisse. Für statische Abklärungen wurden daher bauseits Sondierschnitte geöffnet (Abb. 17), dabei wurden zum Teil die Sockel der spätgotischen Holzstützen freigelegt. Sie bestehen aus 50 Zentimeter hohen, sauber behauenen Kalksteinblöcken von 65 Zentimeter Seitenlänge mit geschrägten Oberkanten, die ihrerseits auf einem Fundamentklotz aus Bruchsteinmauerwerk sitzen. Die Fundamentunterkante wurde nicht ergraben, sie reicht aber tief in den Baugrund hinein. Die Holzstützen erheben sich ab den Steinsockeln in einem Stück bis unter die Träger unter der Decke, also auf eine Höhe von rund 8 Metern (Abb. 18, 20b). Bis auf eine Höhe von 1,2 Meter ab Steinsockel sind sie quadratisch zugeschnitten und weisen eine Seitenlänge auf, die zwischen 35

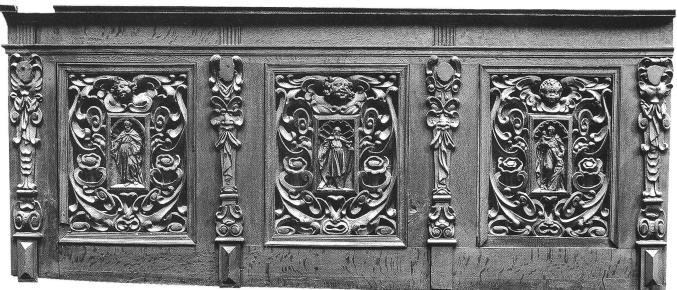
Abb. 22 Brüstungselement des ehemaligen Lettners. Entstanden um 1643 im Zusammenhang mit dem frühbarocken Umbau der Kirche 1643–1645. Im Zentrum der jeweils aus einer einzigen Eichenholztafel geschnitzten Füllungen sind in den kleinen Nischen Apostel und Heilige dargestellt. Hier von links nach rechts: Petrus, Paulus und Anna selbdritt. Das Element ist rechts sekundär beschnitten.

des Lettners ist das Fragment einer Brüstung aus Eichenholz, das mit reichen Schnitzereien geziert ist (Abb. 22). Dieses Fragment ist früher öfters mit einer legendären «Ambassadorenloge» in Verbindung gebracht worden, die man im Chor vermutet hatte. Es ist nur ein kleiner Teil eines grösseren Bestandes, zu dem auch die um 1900 im städtischen Museum (heute Kunstmuseum) in ein Galeriegeländer verbauten Füllungen gehören (Abb. 23). Die Brüstungselemente gehören nicht zum spätgotischen Baubestand des Lettners, aus stilistischen Gründen können sie ins mittlere 17. Jahrhundert datiert werden.²⁰

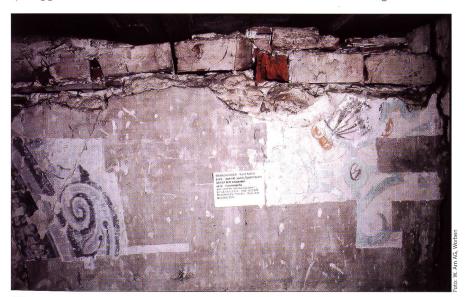
Abb. 39 Wandmalereifragmente an der Chorsüdwand, Zone zwischen dem westlichsten Chorfenster und dem Triumphbogen über dem Gipsgewölbe von 1824. Reste von Malereien aus verschiedenen Zeitepochen, links Teile der Fensterumrahmung von 1645, rechts eine ältere Beschlägwerkdekoration aus dem späten 16. Jahrhundert.
