**Zeitschrift:** Archäologie und Denkmalpflege im Kanton Solothurn  
**Herausgeber:** Amt für Denkmalpflege und Archäologie des Kantons Solothurn  
**Band:** 6 (2001)

**Rubrik:** Denkmalpflege : Restaurierungen und Bauuntersuchungen 2000

# Restaurierungen und Bauuntersuchungen 2000

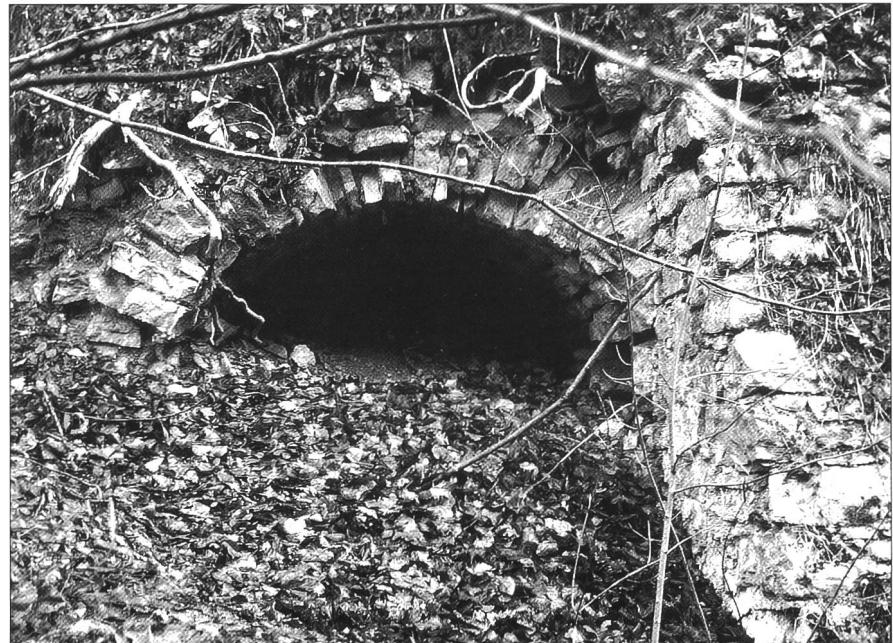
**Abb. 1** Bärschwil, Kalkbrennofen «Stritteren», Zustand 1993 vor der Ausgrabung.

Der Zustand der Mauern und Gewölbe war nach gut hundert Jahren des Zerfalls so schlecht, dass dringend Massnahmen nötig waren. Das neu erstellte Schutzdach erlaubte es, die Sicherungen und Ergänzungen an den Öfen selbst auf ein Minimum zu beschränken, die aus statischen Gründen und für das Verständnis der Anlage nötig waren. Ausgegraben wurde der besser erhaltene südlische Ofen, während der symmetrisch angeordnete, in seiner Art identische nördliche

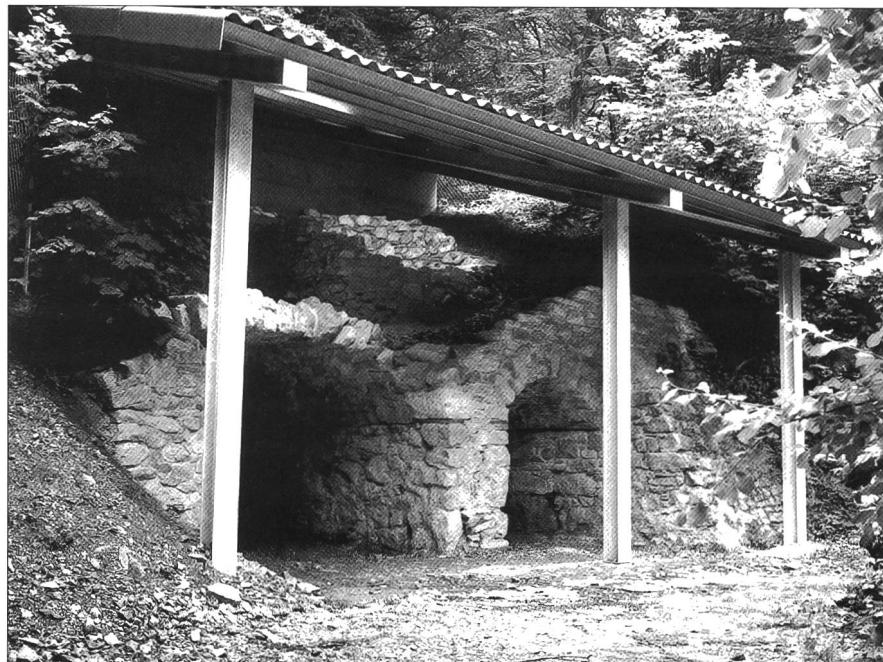
**Abb. 2** Gesamtansicht mit Schutzdach, nach der Restaurierung.

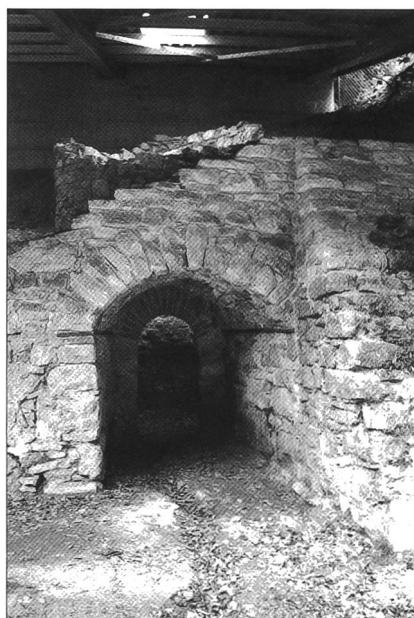
**Abb. 3** Südlicher Ofen mit Bedienungsstollen (vorne) und trichterförmigem Ofenschacht (hinten), nach der Restaurierung.

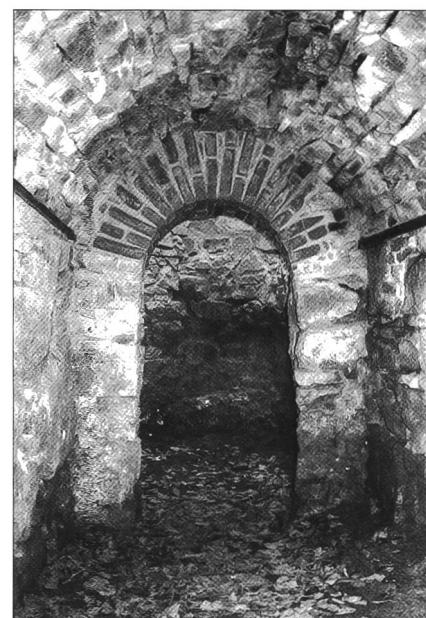
**Abb. 4** Öffnung zum südlichen Ofenschacht, nach der Restaurierung.

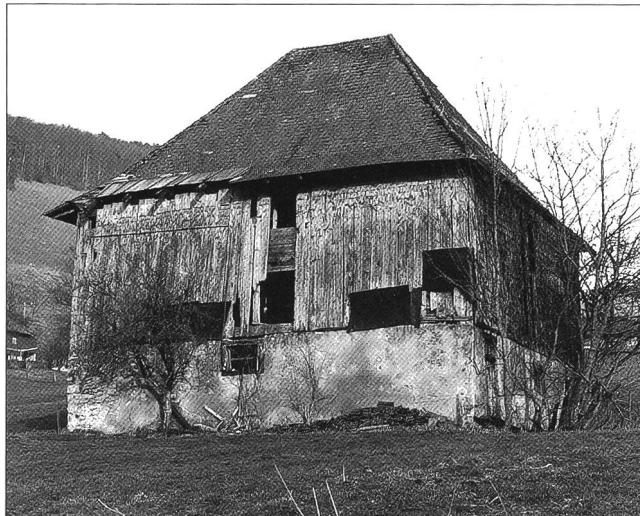
Die Breitscheune war seit Jahren in einem schlechten baulichen Zustand. Der Wind pfiff durchs ganze Gebäude. Da gerade bei einem Holzhaus ein intaktes Dach ausschlaggebend für seine Erhaltung ist, wurde das Dach bereits 1993 notdürftig mit Unterdachplatten geflickt. Die Finanzierung der Sanierung der Aussenhülle gestaltete sich jedoch schwierig, da das Gebäude keinen wirtschaftlichen Nutzen mehr abwirft. Dank der Sammlung 1996 der Stiftung Pro Patria unter dem Motto «Für die kleinen Perlen der Landschaft – für einen grossen Kulturschatz», die zum Ziel hatte, kleine, aber für das Orts- und Landschaftsbild wichtige Objekte, deren Erhaltung erheblich gefährdet ist, zu retten, konnte die Restfinanzierung sichergestellt und die Ge-

Abb. 1 Beinwil, Breitscheune vor...

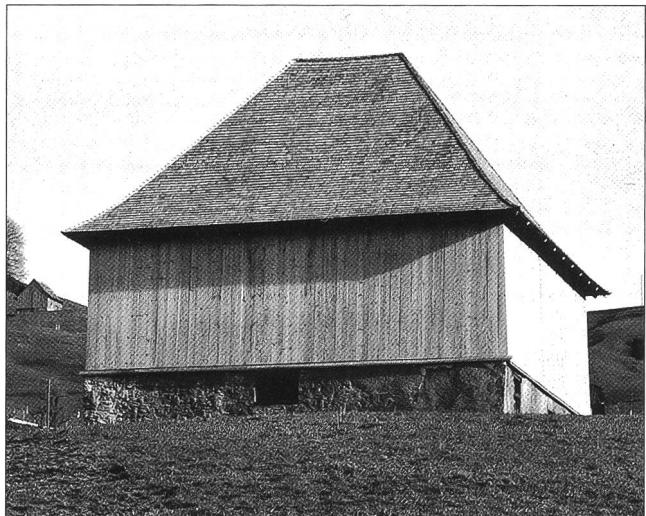
Abb. 2 ...und nach der Restaurierung.

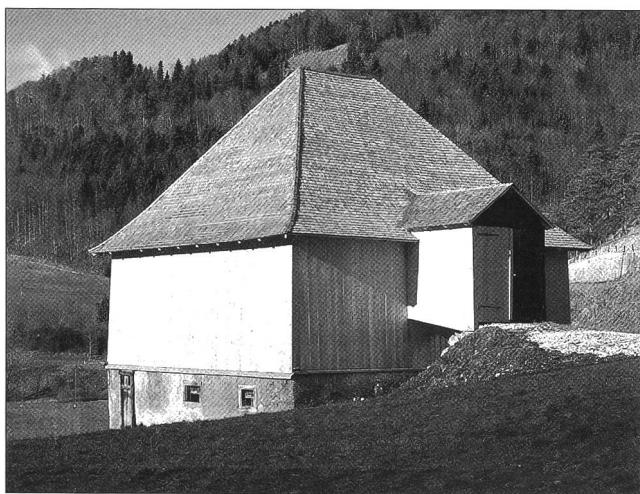
Abb. 3 Ansicht der Rückseite mit Hocheinfahrt, nach der Restaurierung.

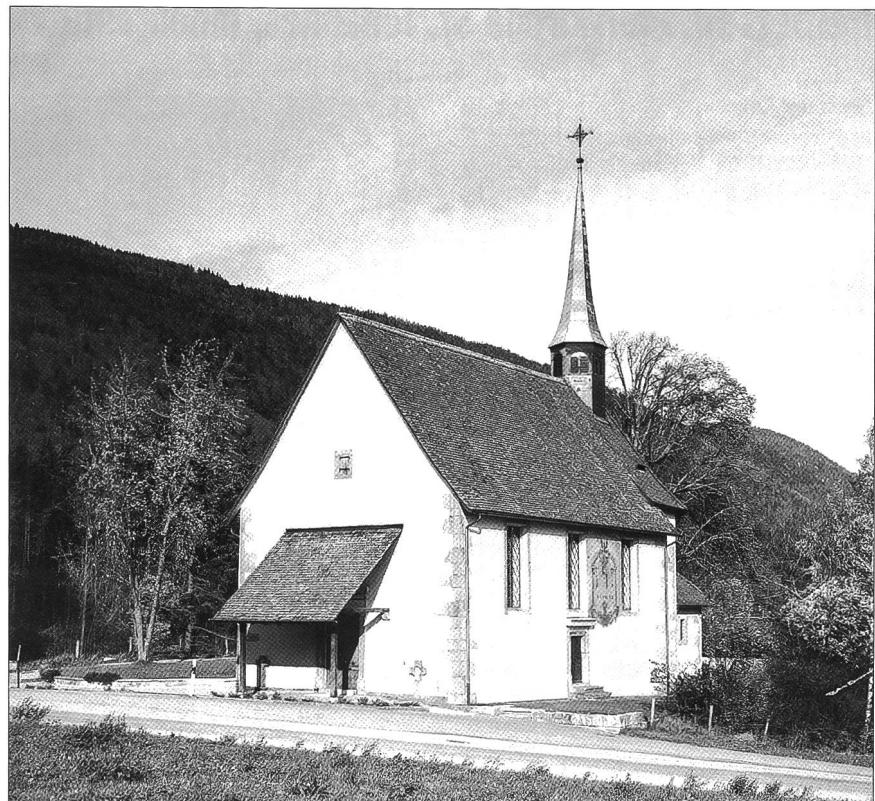
Abb. 1 Grenchen, Kapelle Allerheiligen, Ansicht von Südwesten, nach der Restaurierung.

Rund fünfzig Jahre nach der letzten umfassenden Restaurierung von 1950–1953 drängten sich erneut verschiedene Massnahmen auf. Die Vorbereitungen dazu begannen 1999 mit dem Kappeli-Sanierungsfest, welches derart erfolgreich war, dass die Gesamtrestaurierung ein Jahr früher als geplant in Angriff genommen werden konnte. Die dringendste Aufgabe bestand darin, das Mauerwerk vor der aufsteigenden Feuchtigkeit besser zu schützen. Dazu wurde rings um die Kapelle das Gelände abgetragen und neu ein Kiesbett angelegt. Der Verputz befand sich grösstenteils in gutem Zustand, so dass verschiedene Ausbesserungen genügten. Einzig bei der nördlichen Seitenkapelle musste der bei der letzten Restaurierung angebrachte, ungeeignete Kunststoffputz entfernt und durch einen mineralischen Verputz ersetzt werden. Nach der Reparatur von Dach und Fenstern erhielt der Aussenbau schliesslich einen neuen Anstrich. Zuletzt wurde die als Fresko aufgemalte Sonnenuhr an der Südseite fachgerecht restauriert.

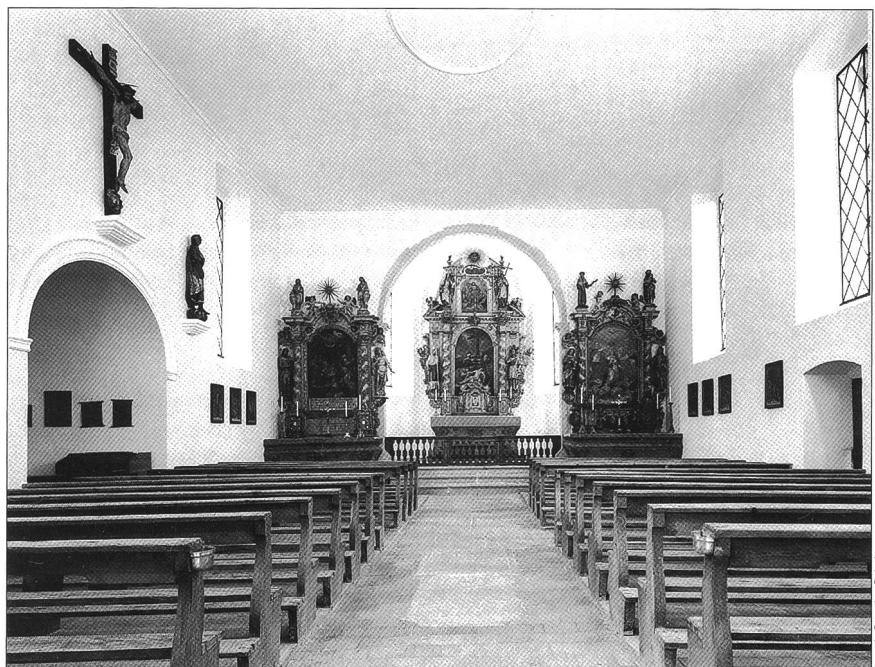
Abb. 2 Innenansicht gegen Osten, nach der Restaurierung.

Im Inneren erhielten die Wände und die Decke einen neuen Anstrich, ebenso wurden die Kirchenbänke gereinigt und neu lackiert. Die Bodenplatten im Mittelgang mussten neu verlegt und teilweise ersetzt werden. Bei der wertvollen Ausstattung begnügte man sich mit der fachgerechten Reinigung und Konserverierung der Altäre und ihren Figuren, deren Farbfassung teilweise abblätterte. Aus-

serdem mussten einige Altarfiguren gegen Wurmbefall behandelt werden. Eine eigentliche Restaurierung erhielt einzig das 1754 vom Tiroler Wandermaler Fabian Thurner geschaffene Gemälde des Allerheiligenaltares in der Seitenkapelle. Hier mussten die Malschicht gefestigt und Fehlstellen retouchiert werden.

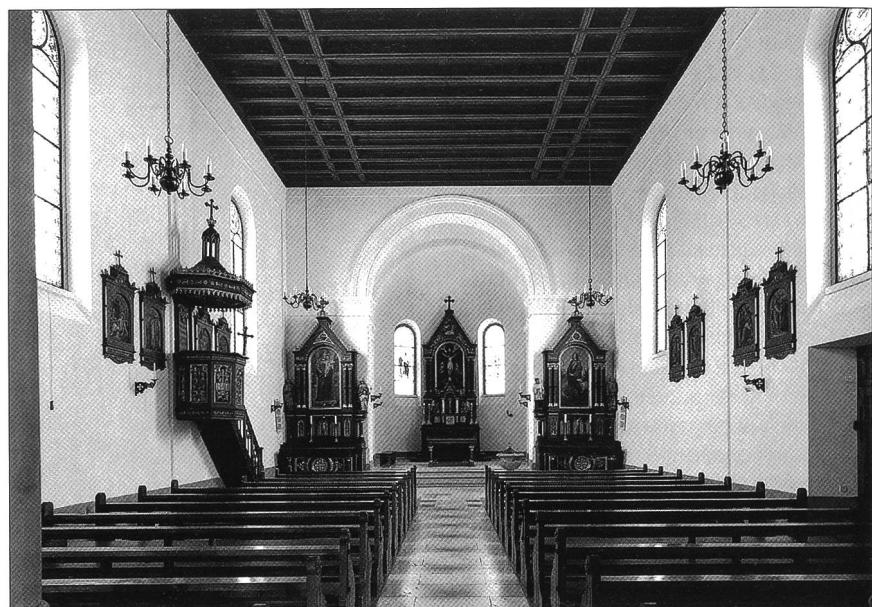
Herbetswil, Pfarrkirche St. Johannes, Inneres nach der Restaurierung.

Nach der Orgelrenovation von 1990–1993 und der Aussenrestaurierung von 1995–1997 (siehe ADSO 3/1998) war als dritte und letzte Etappe das Innere der 1891 von Wilhelm Keller erbauten Pfarrkirche St. Johannes an der Reihe. Als erstes wurde eine Farbuntersuchung der Wände vorgenommen. Sie ergab, dass der Bau von 1891 innen eine einheitliche Weissputzglätte aufwies ohne irgendwelche malerischen Dekorationen. Der braun-ockrige Anstrich der Schiffswände und die einheitlich orange Fassung des Chores stammten erst aus dem Jahr 1930, als die neue Decke eingezogen wurde. Bei der Restaurierung 1974/75 folgte dann eine Ausmalung mit einer ungeeigneten weissen Dispersionsfarbe, die zu einer vollständig wasser-dampfundurchlässigen Innenhaut und demzufolge zu Feuchtigkeitsschäden im Mauerwerk führte. Diese Farbe wurde nun wieder entfernt und der Verputz wo nötig geflickt und ausgebessert. Ein neuer Anstrich mit einer weissen, atmungsfähigen Mineralfarbe entspricht nun wieder dem ursprünglichen Zustand des Innenraumes von 1891.

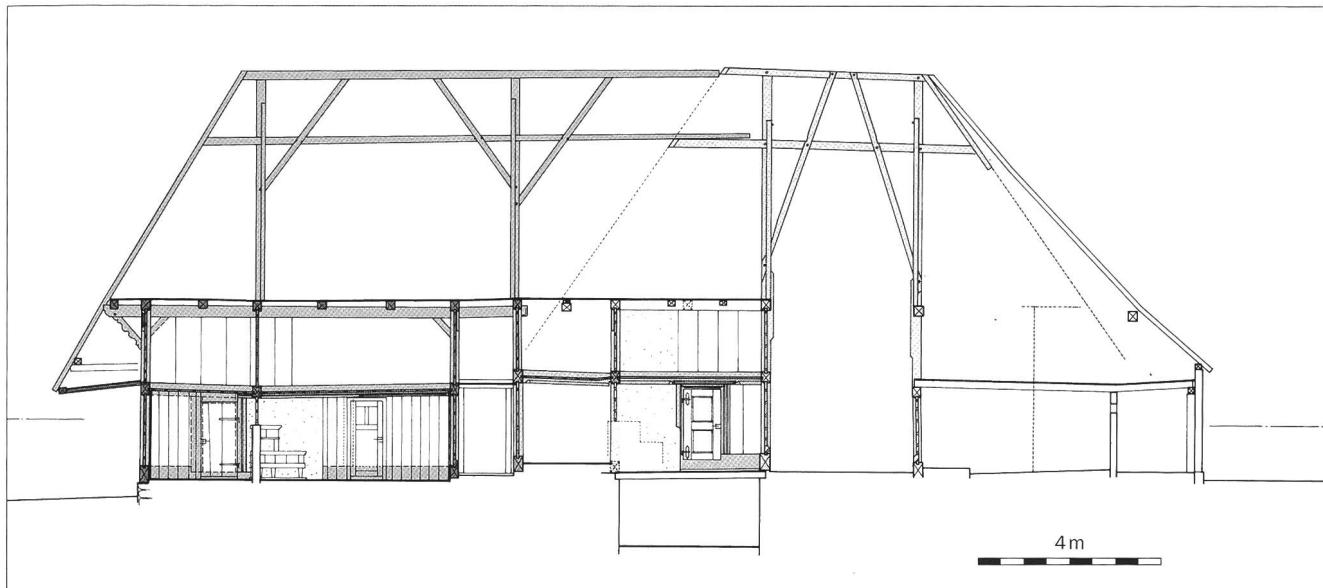
**Abb. 1** Hersiwil, Näijerehuus, Längsschnitt. Schraffiert die beiden hauptsächlichen Bauphasen von 1645/50 (hellgrau) und 1786/87 (dunkelgrau). Zeichnung von U. Bertschinger, Biel, 1999.

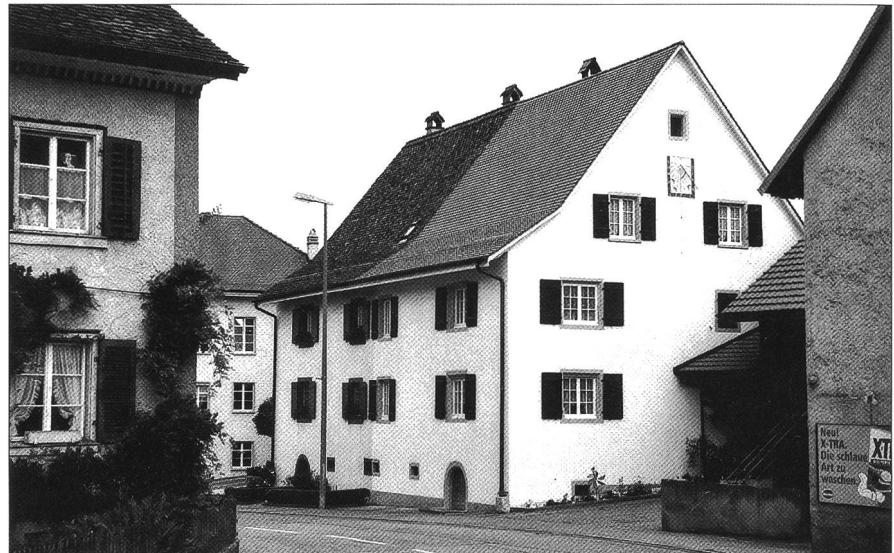
Hofstetten, Haus Mariasteinstrasse 9, Ansicht von Südwesten, nach der Restaurierung.

Das aus dem frühen 18. Jahrhundert stammende Doppelwohnhaus Mariasteinstrasse 7 und 9 mit den beidseitig zurückgesetzten Scheunen stellt ein typologisch interessantes Ensemble im Herzen von Hofstetten dar. Während der Nordteil in den Jahren 1981 und 1982 restauriert worden ist (vgl. Jahresbericht 1983), konnte nun auch das Äussere der südlichen Hauseinheit Mariasteinstrasse 9 überholt werden. Der Dachstuhl, die Natursteingewände und der Verputz waren in einem relativ schlechten Zustand und mussten saniert bzw. erneuert werden. Die im südseitigen Giebelfeld angeordnete Sonnenuhr war ebenfalls stark abgewittert und kaum mehr lesbar. Sie ist nun neu berechnet und renoviert worden.

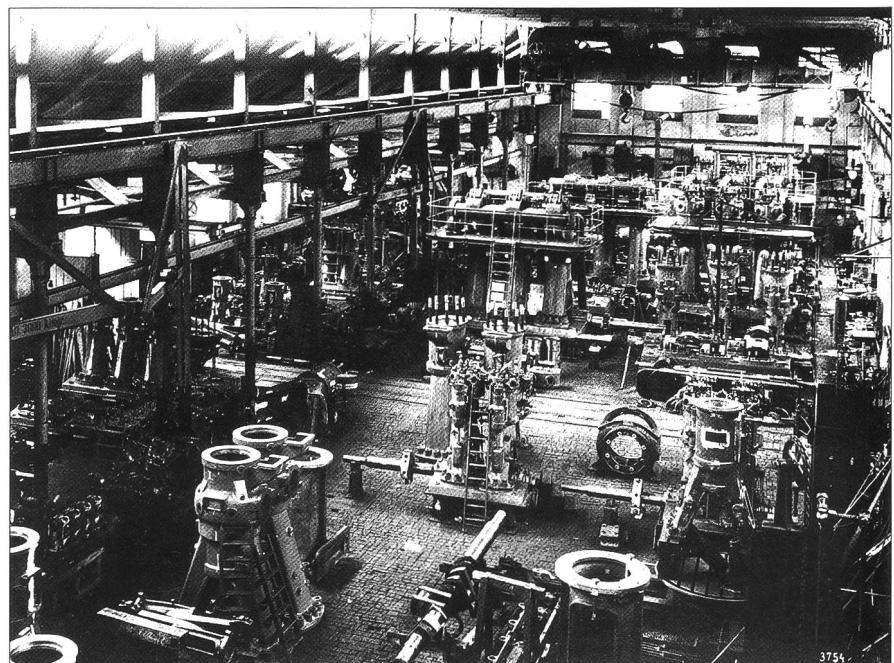
**Abb. 1** Winterthur, Montagehalle der Firma Sulzer für Dieselmotoren, Fotografie um 1908. Hier wurde der Luterbacher Dieselmotor im Jahr 1911 hergestellt.

Beim Motor in Luterbach aus dem Jahre 1911 handelt es sich noch um eine Anlage aus der Pionierzeit des Dieselbaus. Der verwendete Motorentyp «3D100» wurde in Winterthur ab 1904 produziert und über einige Jahre hergestellt (Abb. 1). Bei diesen frühen Dieselaggregaten sind die einzelnen Zylinder noch als separate Elemente sichtbar, bereits wenige Jahre später war dies nicht mehr der Fall. Der Luterbacher Dieselmotor gilt heute als industriegeschichtliche Rarität. Es dürfte sich um die älteste noch erhaltene Anlage dieser Art in der Schweiz handeln.

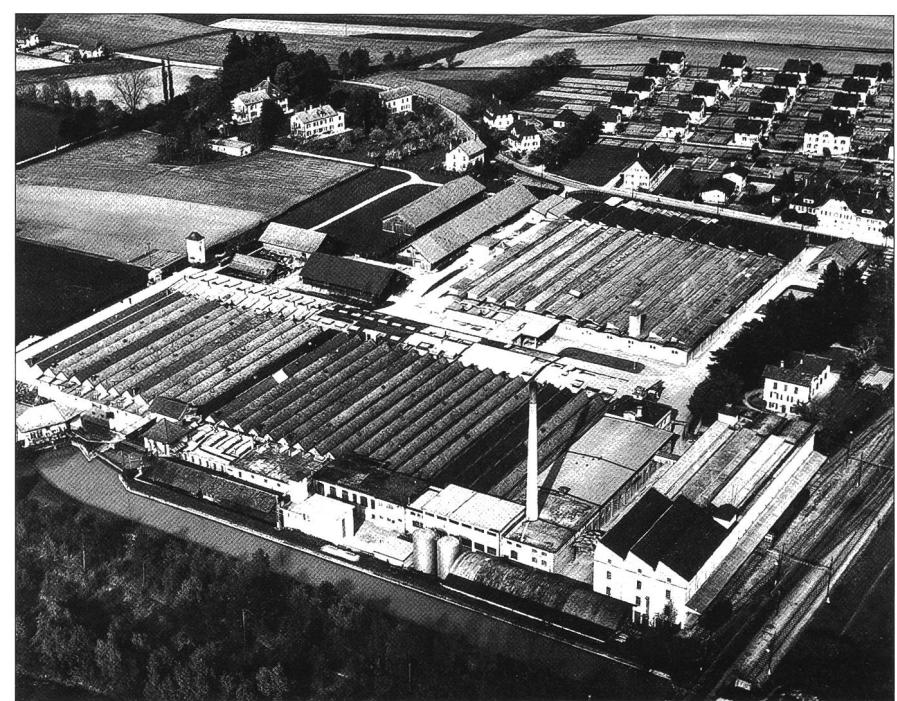
**Abb. 2** Derendingen, ehem. Kammgartspinnerei, Luftaufnahme um 1920/27. Am unteren Bildrand ist der Emmakanal erkennbar, der links das Wasserkraftwerk speist. Oberhalb des Kanals ungefähr in der Bildmitte der ehemalige Standort des Dieselmotors. Die eigentlichen Fabrikationsgebäude teilen sich auf in die Shedhallen der Spinnerei (unten) und der Weberei (oben). Am rechten Bildrand die ehemalige Direktorenvilla, rechts oben die Arbeitersiedlung «Elsässli».

Die Ansiedlung von Industrieanlagen am Unterlauf der Emme wurde durch die vorhandene Wasserkraft am Emmekanal, die damaligen Steuerverhältnisse im Kanton Solothurn, den Anschluss ans Eisenbahnnetz und das grosse Arbeiterpotential in der Region begünstigt. Während die Anfänge der von Roll in Gerlafingen in die erste Hälfte des 19. Jahrhunderts zurückgehen, entstanden ab 1860 in kurzer Folge sich rasch entwickelnde Industriebetriebe: Baumwollspinnerei Emmenhof in Derendingen 1864, Papierfabrik Biberist 1865, Cementfabrik Wilihof in Luterbach 1871, Kammgartspinnerei Derendingen 1872 und Cellulose Attisholz 1882. Die 1872 gegründete Kammgartspinnerei Derendingen nahm 1874 den Betrieb auf (Abb. 2).

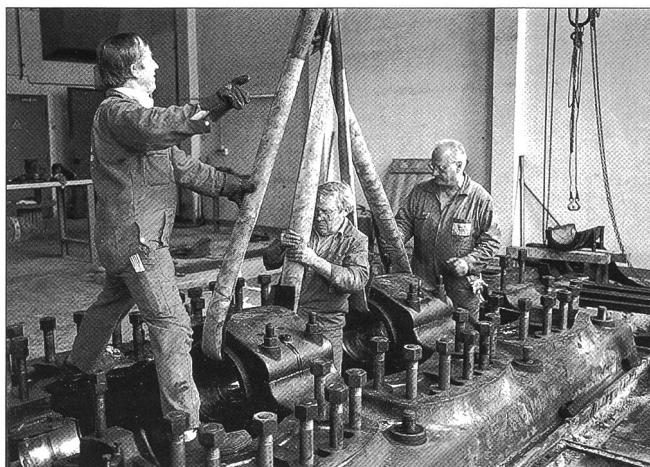
**Abb. 4** Impressionen während des Abbaus des Dieselmotors durch ehemalige Monteure der Firma Wärtsilä NSD in Winterthur.

In der Firma Diggelmann und Partner fanden wir ein Ingenieurbüro, das bereit war, nicht nur die technische, sondern auch finanzielle und organisatorische Verantwortung zu übernehmen. Ehemalige Monteure der Firma Wärtsilä NSD in Winterthur, der Nachfolgefirma des Bereichs Diesel von Sulzer, demonstrierten den Motor sorgfältig, überholten ihn fachgerecht und fügten ihn in der neuen Halle gemeinsam mit dem Betreuer des Wasserkraftwerkes auch wieder funktionstüchtig zusammen (Abb. 4). Das Architekturbüro Adhihetty + Schnider entwarf ein pfiffiges Projekt für eine fein gestaltete, halbtransparente Ausstellungshalle, und verschiedene Firmen, Institutionen und Personen halfen mit, das Projekt zu finanzieren.

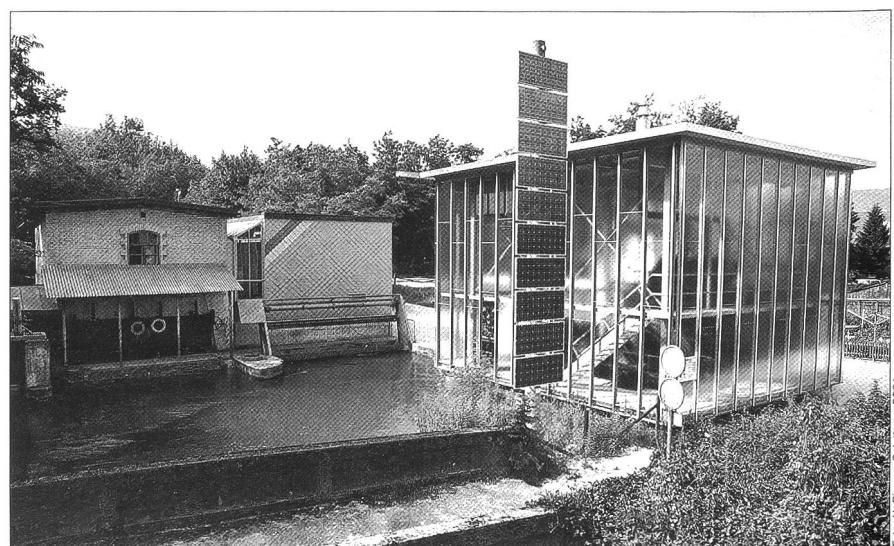
**Abb. 5** Der Dieselmotor am neuen Standort in Luterbach neben dem Wasserkraftwerk von 1887/88.

tiert. Die Anlage funktionierte so, dass die durch die 3 Zylinder erzeugte Kraft auf die horizontal gelagerte Welle übertragen wurde, die das seitlich angeordnete Schwungrad in Betrieb setzte und über einen Transmissionsriemen vorerst direkt die Fabrik, später den Generator antrieb, der die Kraft in elektrischen Strom umwandelt. Der originale Generator war leider nicht mehr vorhanden. Aus dem Kraftwerk Luterbach I neben dem

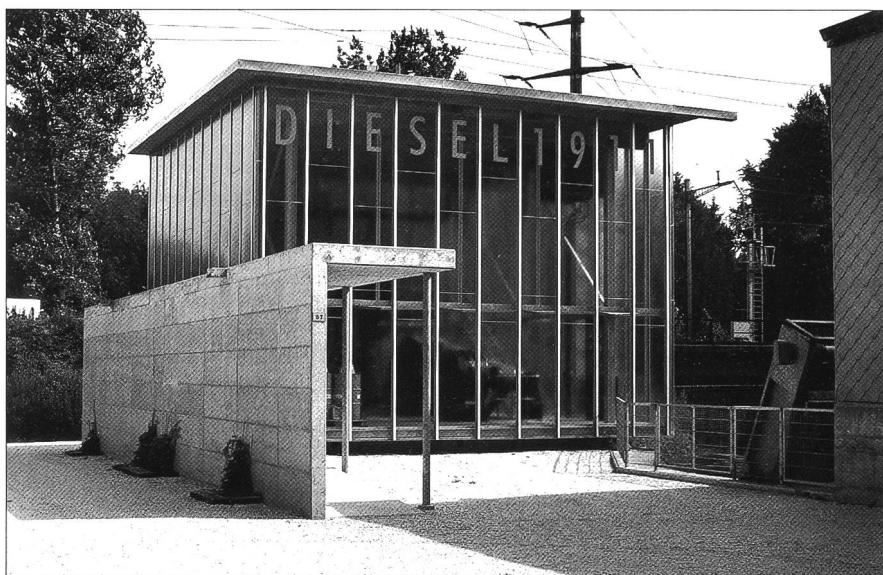
**Abb. 6** Luterbach, Maschinenhalle «Diesel 1911», Ansicht von Norden.

Der neue Standort erweist sich als ideal: Zusammen mit dem alten Wasserkraftwerk von 1887/88 entstand am Emmekanal ein kleines industriegeschichtliches Museum; der innere Zusammenhang mit dem früheren Standort 1,2 Kilometer kanalaufwärts bleibt durch die Lage am Kanal und die frühere Zugehörigkeit des Kraftwerks zur Kammgarnspinnerei gewahrt; die Anlage ist in den Industrielehrpfad des Solothurner Heimatschutzes entlang dem Emmenkanal integriert und die Betreu-

ung der Anlage ist mit dem Anlagenwert des Wasserkraftwerkes in idealer Weise gewährleistet. In der Museumslandschaft des Kantons Solothurn ist ein neues Kleinod entstanden, das eine faszinierende Verbindung zwischen rückwärts schauen und in die Zukunft gehen aufzeigt (Abb. 5–7).

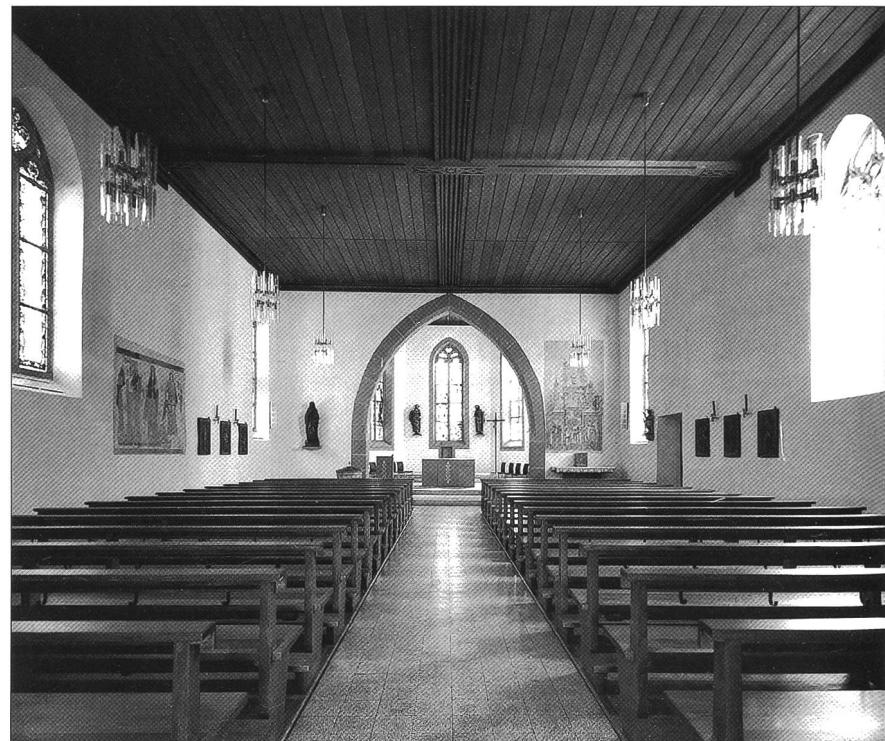
Matzendorf, Pfarrkirche St. Pankratius, Inneres nach der Restaurierung.

1992/93 erfolgte in einer ersten Etappe die Aussenrestaurierung des Gotteshauses. Die Innenrestaurierung von 1998/99 hatte vorab zum Ziel, den 1951/52 angebrachten, ungeeigneten Dispersionsfarbenanstrich durch eine atmungsfähige Farbschicht zu ersetzen, damit der Feuchtigkeitsaustausch im Mauerwerk wieder gewährleistet ist und Feuchtigkeitsschäden in Zukunft verhindert werden können. Dabei wurden die Gewände des Chorbogens und der Chorfenster begradiigt, so dass die verschiedenen grossen Steinquader nun nicht mehr einzeln und auffällig in Erscheinung treten.

Ein zweites Restaurierungsziel betraf die Wandmalereien an der Nord- und Ostwand. Beide Malereien wiesen stark verschmutzte Oberflächen auf, und die Farbschicht löste sich teilweise vom Untergrund ab. Es musste deshalb eine Farbsicherung mit anschliessender Trockenreinigung vorgenommen werden. Die aus der Zeit um 1600 stammende, etwas unbeholfen wirkende und 1951/52 stark ergänzte Malerei an der Nordwand zeigt vier Heiligenfiguren (Maria, Ursula und zwei nicht identifizierte Heilige), begleitet von feinem Rankenwerk und einer Stifterinschrift («[...] boner zu lauberstoff und Vrsula stravmeier sin elyche hussfravw [...]»). Obschon der Erhalt der Malerei nicht auf ein-

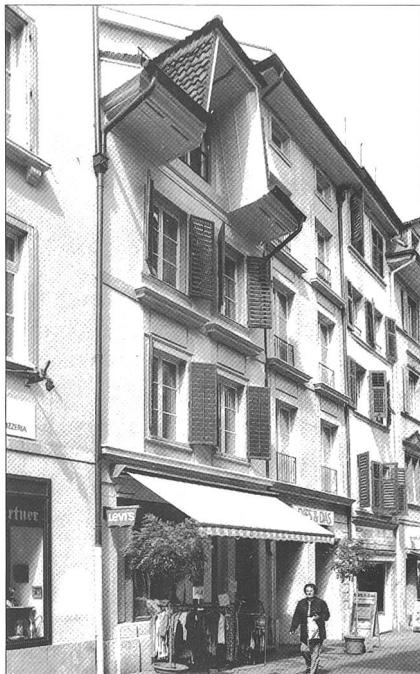
**Abb. 1** Solothurn, Haus Hauptgasse 29 (in der Bildmitte). Das Haus enthält beachtliche mittelalterliche Bausubstanz, die man hinter der klassizistischen Fassade nicht vermutet.

Die Hauptstruktur des heutigen Hauses Nr. 29 entstand um 1422. Das spätmittelalterliche Haus wurde in den darauffolgenden Jahrhunderten bis in die Gegenwart hinein immer wieder umgebaut und vor allem in seiner äusseren Erscheinung etliche Male verändert. Die solide Grundkonstruktion, in diesem Fall die Balkenlagen über allen drei Geschossen und der Dachstuhl (Abb. 6), sind bis auf den heutigen Tag erhalten geblieben. Die Datierung dieser Bauteile war mit Hilfe dendrochronologisch untersuchter Holzproben, die anlässlich der Umbauarbeiten entnommen worden waren, zu emieren. Der Dachstuhl gehört zu einer Gruppe ähnlicher, ebenfalls dendrodatierter Konstruktionen, wie sie in Solothurn schon in den Häusern Hauptgasse 48 (nach 1484), Klosterplatz 7 (1503) oder Schaalgasse 14 (nach 1531) beobachtet wurden.

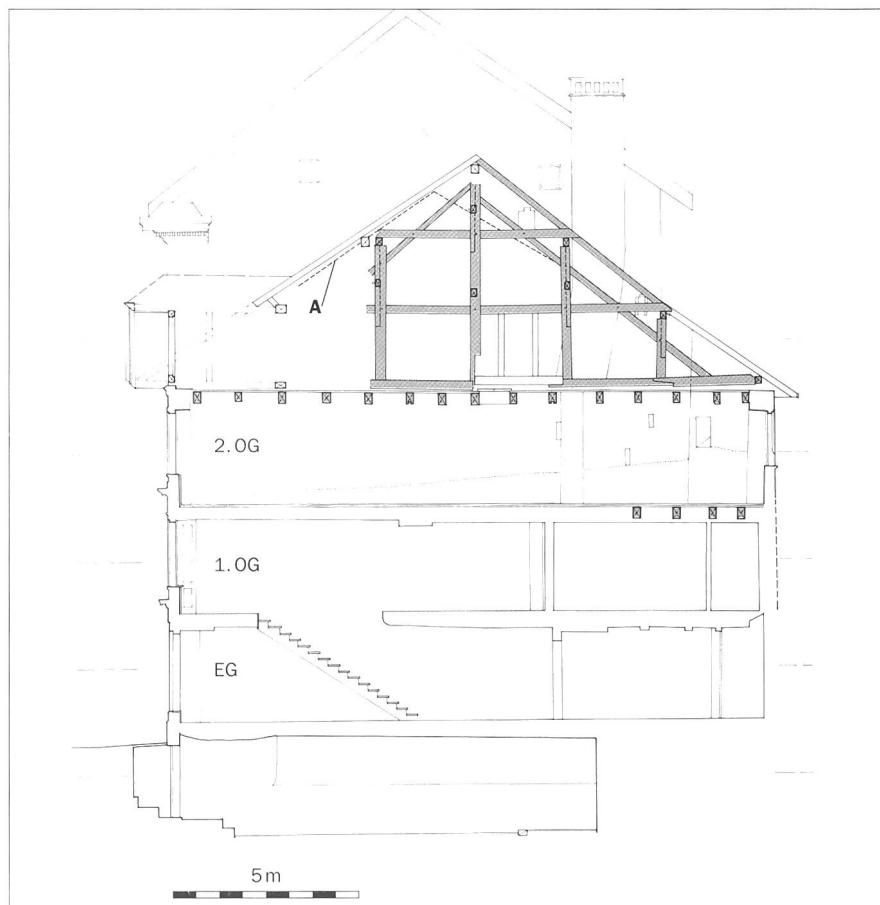
**Abb. 2** Querschnitt durch das Haus Hauptgasse 29, Blick nach Westen. Zeichnung: M. Hochstrasser. Grau eingefärbte Bauteile von 1422. **A** = ältere Dachlinie zum Nachbarhaus Hauptgasse 27.

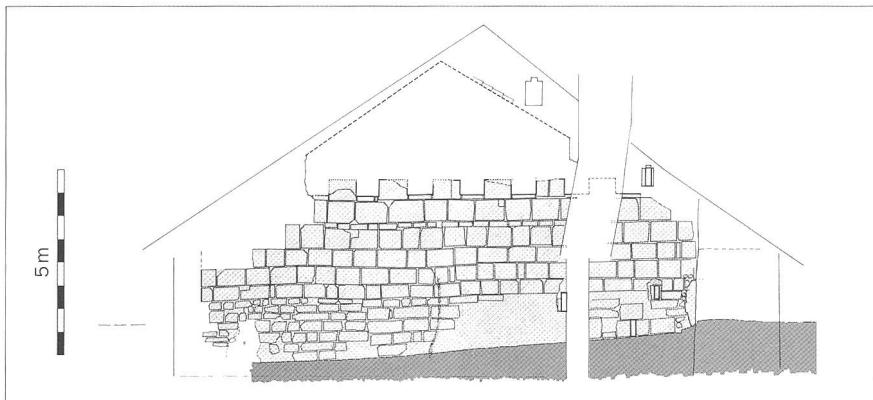
**Abb. 3** Ansicht Brandmauer West im 2.OG und Dachbereich. Zeichnung: M. Hochstrasser. Dunkelgrau = römische Castrumsmauer und Turm. Hellgrau = Ostfassade eines mittelalterlichen Hauses, das am Platz der heutigen Liegenschaft Hauptgasse 27 um 1200 (?) errichtet wurde.

Die westliche Brandmauer besteht bis ins 2. Obergeschoss hinauf aus der römischen Castrumsmauer, die ganz im Norden des Hausgrundrisses mit den Überresten eines Turms im Verband steht und hier ebenfalls als römisch identifiziert werden konnte. Die nach Süden abfallende Oberkante der Castrumsmauer liegt rund 6,5–7 Meter über dem Strasseniveau der Hauptgasse und wider-spiegelt wahrscheinlich einen parallelen Verlauf zum natürlichen Terrain (Abb. 2). Auf die Castrumsmauer aufgesetzt, konnte ein stark brandgeschädigter mittelalterlicher Bau erfasst werden, dessen Ostfassade einen gezinnten Mauerabschluss aufwies (Abb. 3). Sein Mauerwerk bestand im unteren Drittel aus grob zurechtgehauenen, unregelmässig geschichteten Kalksteinquadern und darüber aus einem Mauerwerk mit einem Mantel aus zugesägten Tuffquadern (Abb. 4). Es handelt sich hier um den Rest eines grösseren mittelalterlichen Gebäudes, zu dem bereits 1987 in der Brandmauer zwischen den beiden Häusern Hauptgasse 25 und 27 Partien entdeckt, damals aber nicht als solche erkannt worden sind. Der im Grundriss ein Rechteck von  $4 \times 13$  Metern (ca. 13×43 Schuh?) zeichnende Baukörper stösst im Norden stumpf an den älteren römischen Turm an, der seinerseits vor dem Hausbau aufgestockt worden ist. Der mittelalterliche Bau bestimmt noch heute die Grundrissausdehnung des Hauses Hauptgasse 27, das seinerseits den markanten Absatz zwischen den Häuserfluchten an der Pfistern- und Hauptgasse markiert (Abb. 5). Man darf annehmen, dass das Gebäude an dieser besonderen Stelle von Anfang an einem wichtigen Zweck oder einer bedeutenden Persönlichkeit gehörte. Der Zeitpunkt seiner Erbauung lässt sich zurzeit nicht exakt formulieren. Sicher ist nur, dass der Bau innerhalb des römischen Castrums stand. Bei einer vorsichtigen und mit Vorbehalten behafteten Datierung um 1200 ist es möglich, dass der Bau noch in die Zeitphase gehörte, als die mittelalterliche Stadt das römische Castrum noch nicht überschritten hatte. Gleichzeitig ist anzunehmen, dass die Errichtung der mittelalterlichen Stadtmauer und ihrer Türme

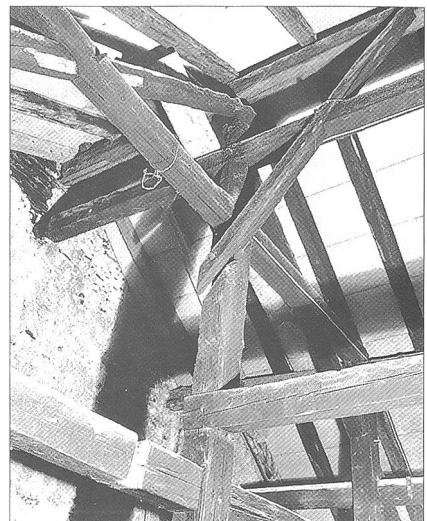
**Abb. 6** Dachstuhl von 1422, Blick von Südosten an die Binderkonstruktion, vor dem Ausbau des Dachraums 1999.

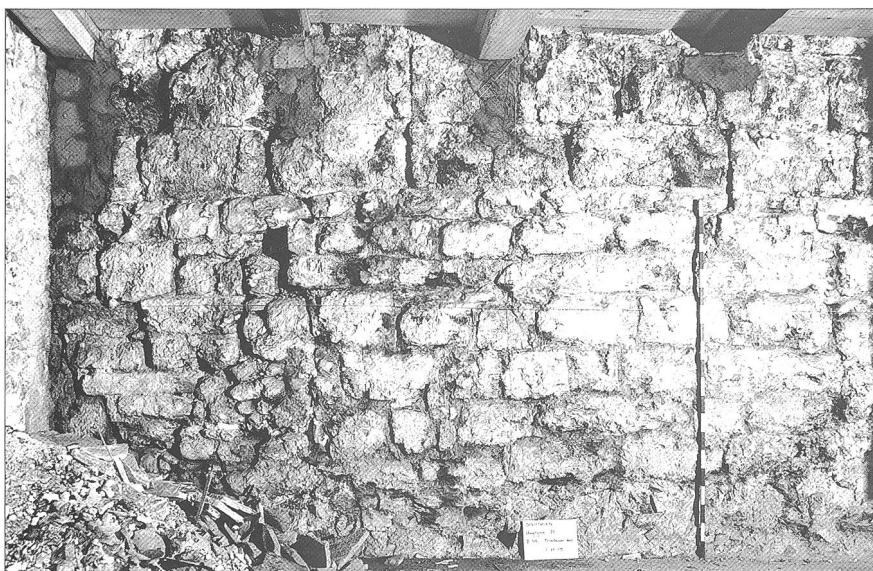
**Abb. 4** Brandmauer West, 2. OG, Ausschnitt mit stark brandgeschädigter mittelalterlicher Mauer.

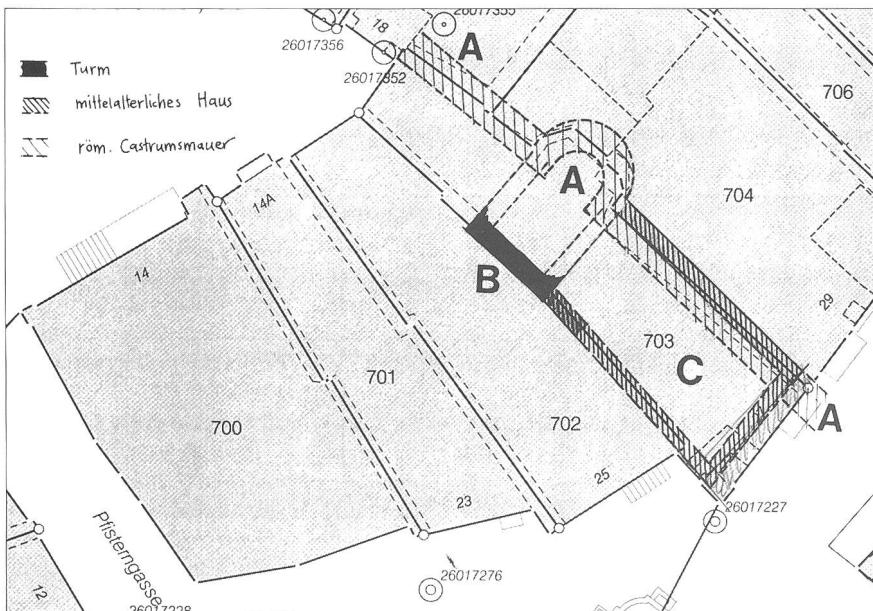
**Abb. 5** Situationsplan mit den Häusern Hauptgasse 25–31. **A** = die Reste der römischen Castrumsmauer und des dazugehörigen Turms; **B** = mittelalterlicher Turm; **C** = Lage und Ausdehnung des mittelalterlichen Hauses, von dem Reste in den beiden Liegenschaften Hauptgasse 25 und Hauptgasse 29 beobachtet wurden.

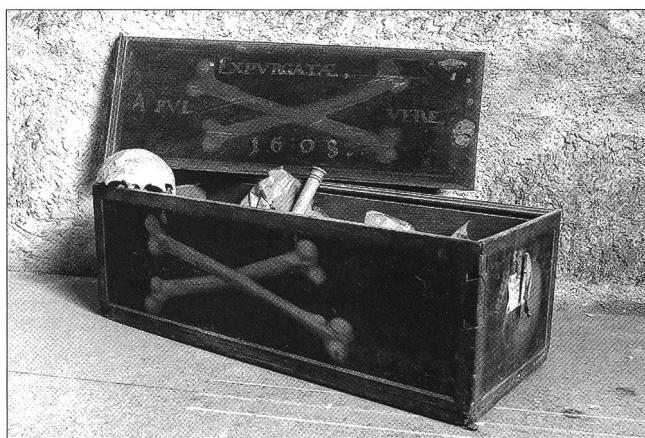
**Abb. 2** Reliquienkiste von 1608, gefüllt mit menschlichen Knochen und Authentiken.

und Schädelmotiven bemalt und teilweise datiert. Dem Inhalt beigegebene Schriftstücke, sogenannte Authentiken, weisen die Knochen als Reliquien der heiligen Thebäer aus. Es ist wohl in erster Linie der Fundort bei der Kapelle St. Peter und bei der alten St.-Ursen-Kirche, der die Knochen in Verbindung mit der Thebäerlegende brachte und somit ins Licht der Heiligenverehrung rückte. Die Reliquien zeugen somit von der zentralen Rolle, die das Reliquienwesen in der christlichen Religion jahrhundertelang spielte und bilden einen für Solothurn beeindruckenden Komplex von beträchtlichem lokal-historischem und religiösem Wert.

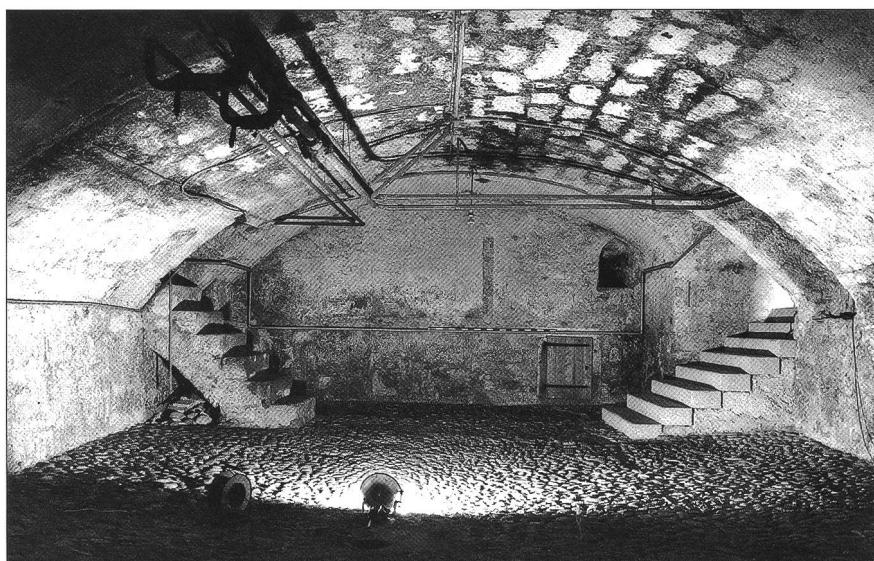
**Abb. 1** Solothurn, Schmiedengasse 1, 1682 datierter Gewölbekeller, Blick nach Norden an die verputzte Castrumsmauer. Zustand vor der Renovation 2000.

Der grosse gewölbte Keller (Abb. 1), der die ganze Grundrissfläche des Hauses einnimmt, ist 1682 datiert. Er entstand anlässlich eines Hausneubaus, den der damalige Spitalarzt Johann Caspar Brunner 1681/82 ausführen liess. Schon das ältere Haus an dieser Stelle besass einen Keller. Im Süden ist davon eine Wandpartie erhalten, die einen etwas anderen

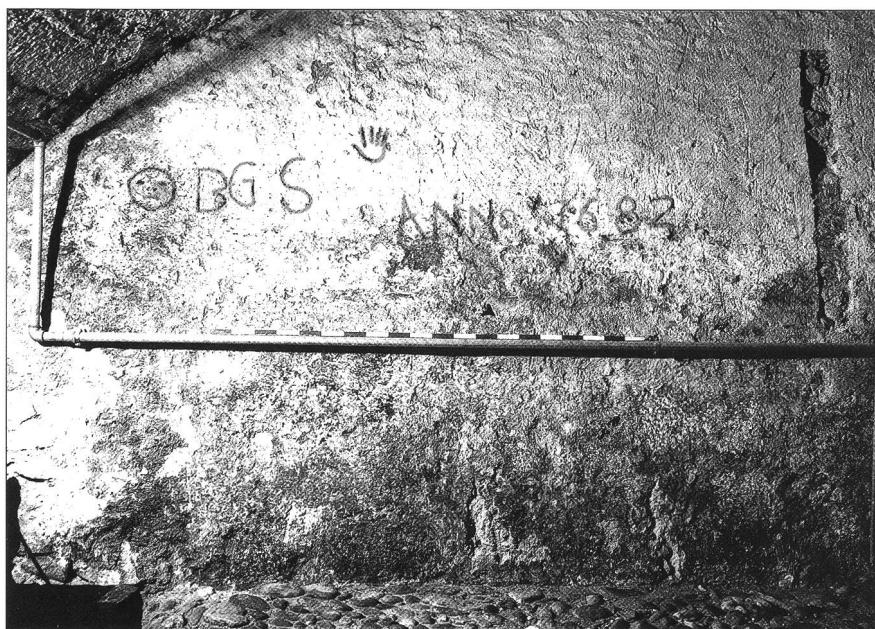
**Abb. 2** Signatur BGS und Baujahr 1682, im Verputz der Nordwand, Fundzustand.

ten Gesicht und der Signatur BGS begleitet sind. Rechts davon findet sich auch das Baujahr des Kellers, 1682, eingezeichnet (Abb. 2). In der Nordostecke ragt ein eckiger Mauerklotz in den Kellerraum (Abb. 3) vor. Seine Südfußflucht korrespondiert mit dem vorstehenden Gebäudeteil an der Ostfassade des Hauses. Dieser Mauerklotz gehörte einst zum nördlichen Nachbarhaus Schmiedengasse 5; er wurde erst 1685 vom Eigentümer des hier besprochenen Hauses aufgekauft und in dieses integriert. Die genaue Untersuchung des Mauerklotzes hat ergeben, dass er im Kellerbereich zur Hauptsache römischen Ursprungs ist: Es handelt sich um die Überreste

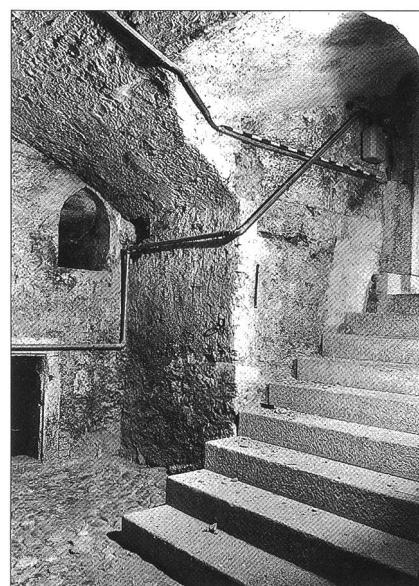
**Abb. 3** Blick in die Nordostecke. Der Mauerklotz links der Kellertreppe ist der Überrest eines zum römischen Castrum gehörenden Turms.

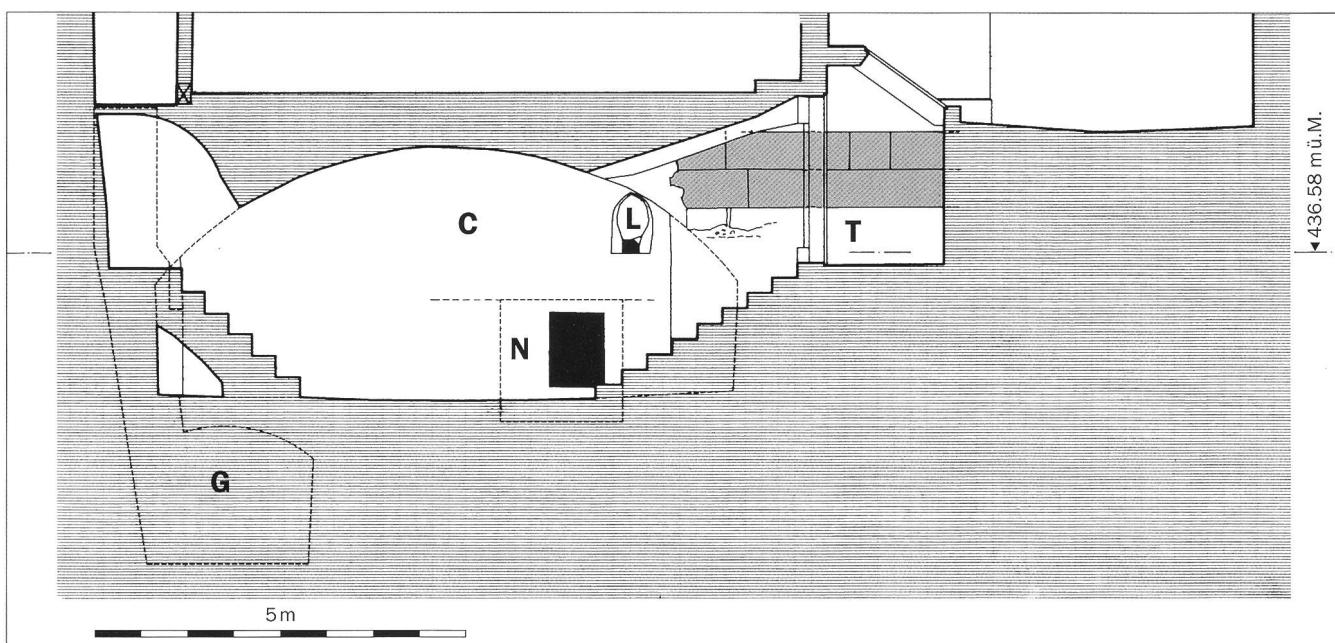
**Abb. 4** Querschnitt durch den Keller Schmiedengasse 1. Grau gerastert = Südfront des römischen Turms, Kalksteinquader mit glatter, verwitterter Oberfläche. Buchstaben G, C, N, L, T, vgl. Abb. 10. Aufnahme und Zeichnung: H. U. Läng.

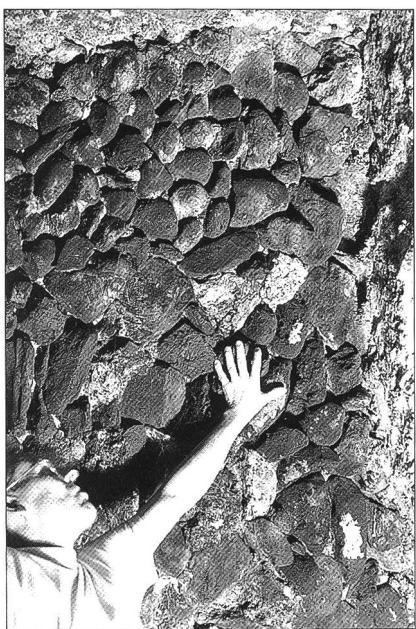
**Abb. 5** Die unterste Steinlage der römischen Castrumsmauer, Untersicht (!). Im Bereich der Wandnische in der Unterfangung an der Nordwand dient sie seit 1682 als Decke.

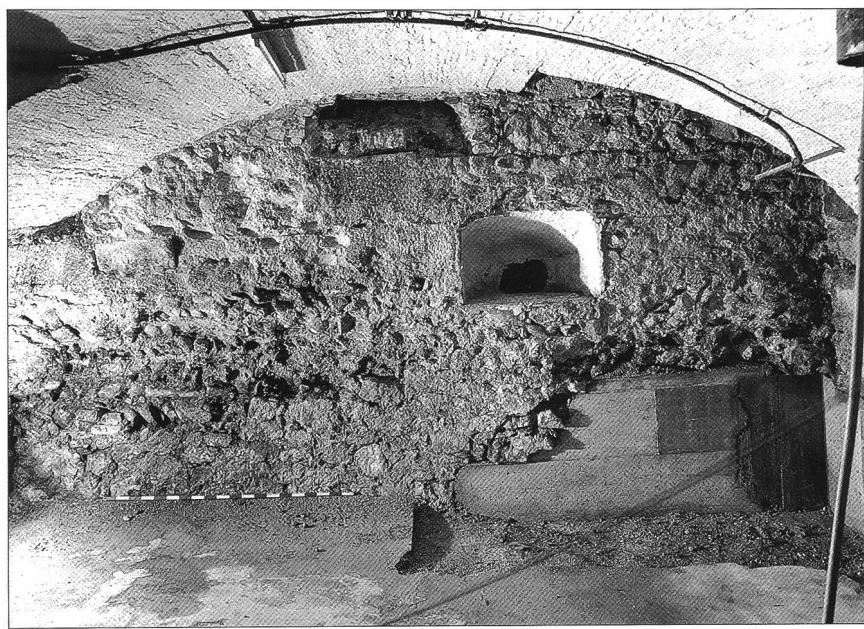
**Abb. 6a** Solothurn, Schmiedengasse 5, 1842 erneuter Gewölbekeller, Blick nach Süden. Bei den steinsichtigen Partien handelt es sich um Mauerwerk der römischen Castrumsmauer (rechts) und einem dazugehörigen Turm (links).

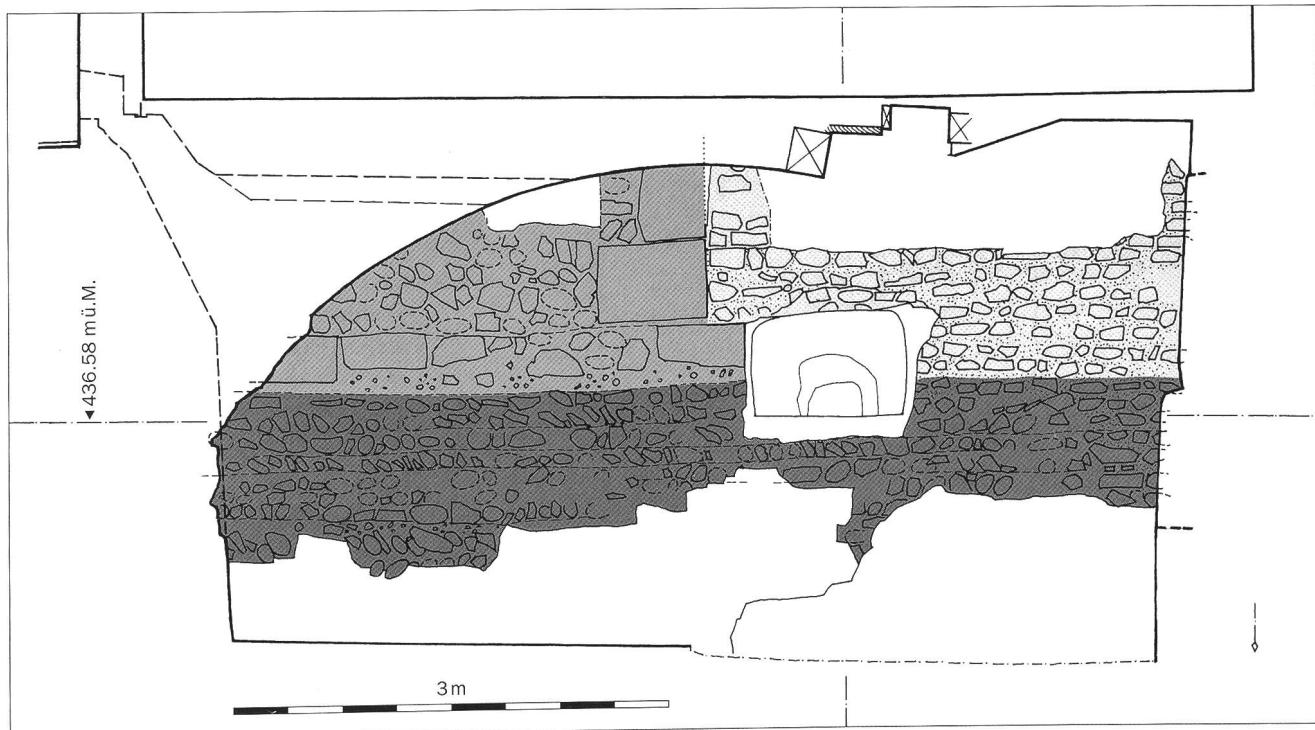
**Abb. 6b** Steingerechte Planaufnahme der Südwand mit römischen Mauerresten. Aufnahme und Zeichnung: H. U. Läng / M. Hochstrasser. Dunkelgrau = Fundamentbereich, mittelgrau = Turm, hellgrau = Castrumsmauer.

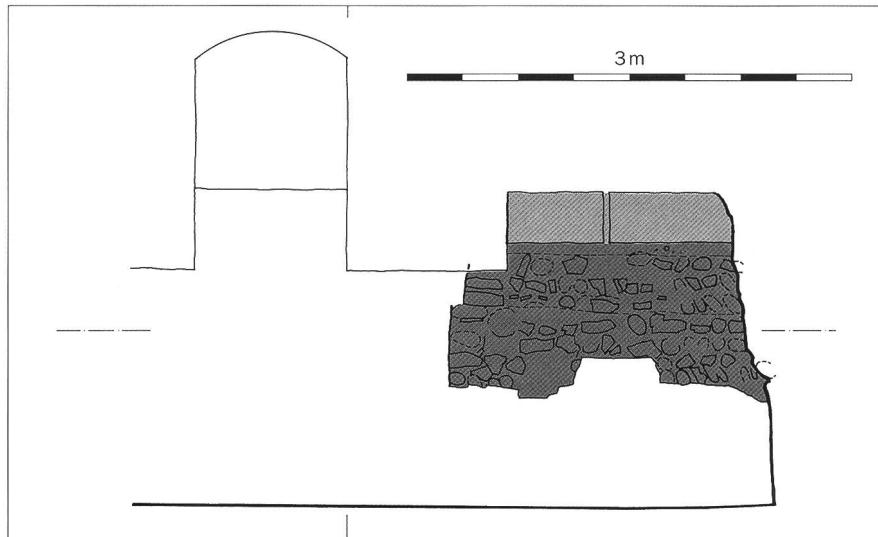
**Abb. 7** Steingerechte Planaufnahme der Ostwand mit römischen Mauerresten. Aufnahme und Zeichnung: H. U. Läng/M. Hochstrasser. Dunkelgrau = Fundamentbereich, hellgrau = Turm.

mauer im Verband durchgemauert, in den aufgehenden Partien stösst die Castrumsmauer stumpf an den Turm an. Die einstige Ausdehnung des Turms geht aus dem Befund in der Kellerostwand hervor. Hier treten Fundament und aufgehendes Mauerwerk auf einer Länge von rund 2 Metern in Erscheinung (Abb. 7). In der Südostecke des Kellers existierte also einst ein ähnlicher Mauerklotz wie im benachbarten Keller, nur ist er hier

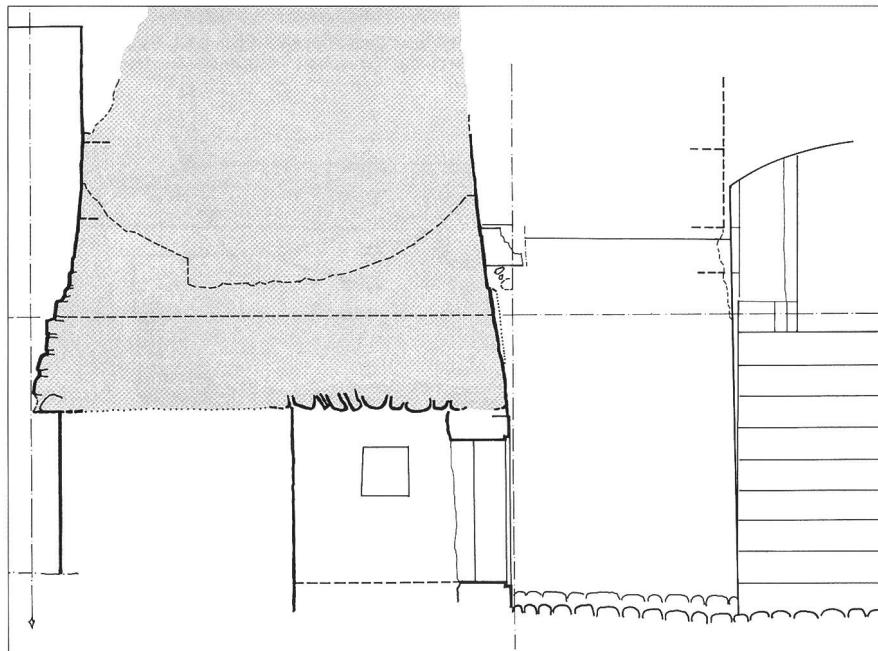
**Abb. 8** Querschnitt durch die Castrumsmauer, links der Keller zum Haus Schmiedengasse 5, rechts derjenige zum Haus Schmiedengasse 1. Die dick gestrichelten horizontalen Linien entsprechen den Quaderfugen des römischen Turms. Zeichnung: M. Hochstrasser.

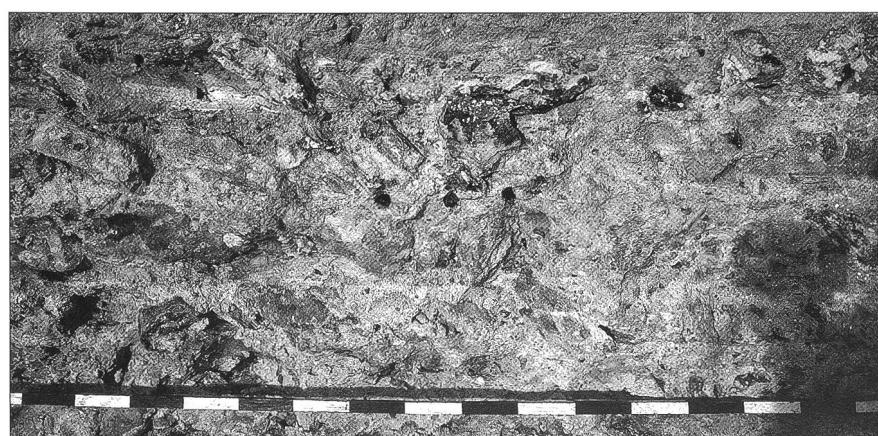
**Abb. 9** Holzruten im Fundamentmauerwerk des römischen Turms. Reste eines Baugespanns?

Im Bereich des Turmfundamentes sind über der siebten Steinlage, eingedrückt in den noch weichen Mörtelguss, drei nebeneinander liegende 2–2,5 Zentimeter starke Ruten festzustellen (Abb. 9). Sie liegen in nord-südlicher Richtung im Mauerwerk. Die Funktion dieser Ruten ist ungeklärt. Es könnte sich um ein Baugespann handeln, mit dem die Umrisse des Turms in einem frühen Baustadium vorgezeichnet wurden.
