**Zeitschrift:** Archäologie und Denkmalpflege im Kanton Solothurn  
**Herausgeber:** Amt für Denkmalpflege und Archäologie des Kantons Solothurn  
**Band:** 6 (2001)

**Rubrik:** Denkmalpflege : Restaurierungen und Bauuntersuchungen 2000

# Restaurierungen und Bauuntersuchungen 2000

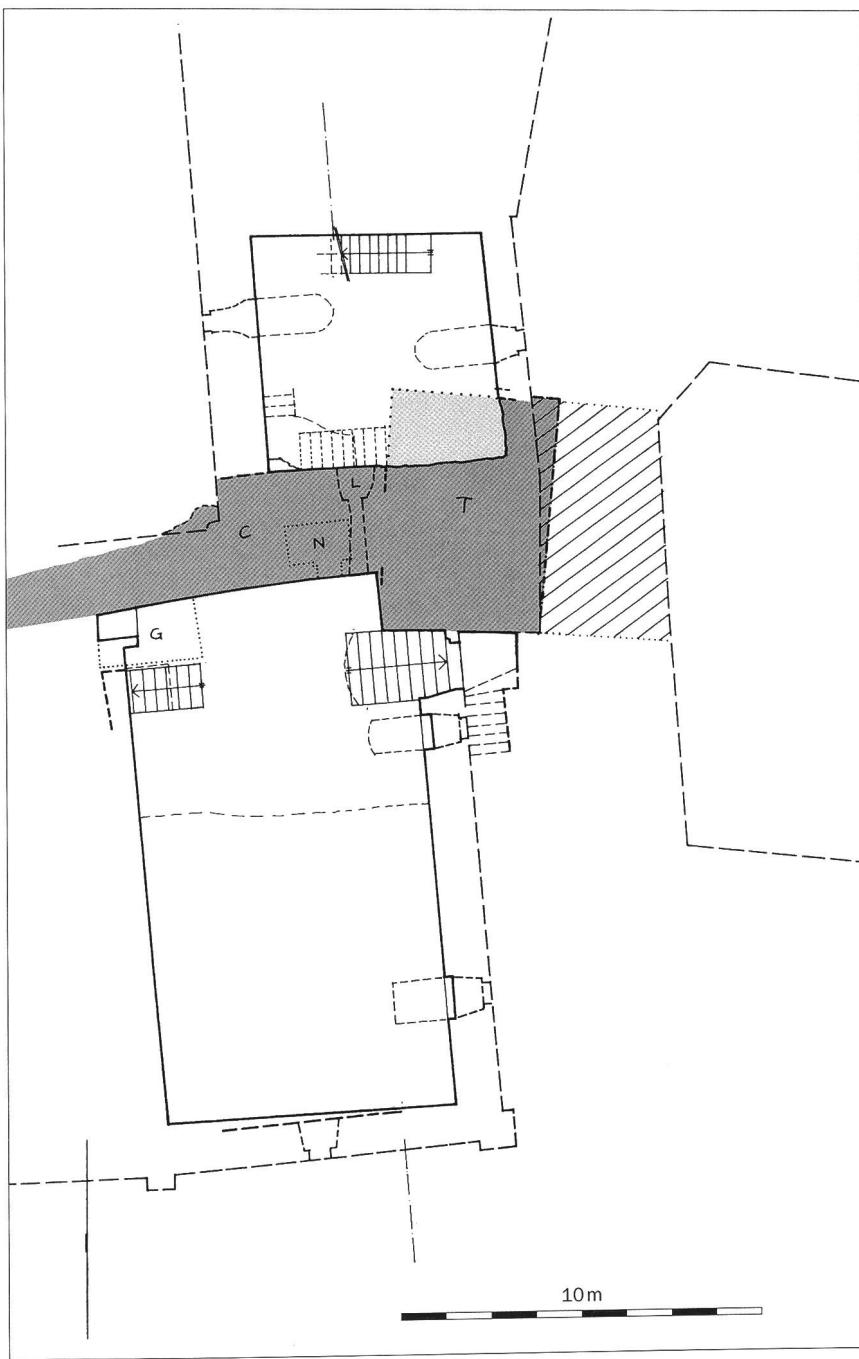
**Abb. 10** Grundrissaufnahme der beiden Keller unter den Häusern Schmiedengasse 1 (unten) und 5 (oben). Dunkelgrau gerastert die römischen Partien zur Castrumsmauer, hellgrau die wahrscheinlich 1842 abgebrochene Turmpartie, schraffiert das 1891 bei Kanalisationsarbeiten entdeckte Fundament. Die strichpunktierte fetttere Linie markiert eine 1981 entdeckte Quaderfront, bei der es sich um die Ostfront des römischen Turms handeln dürfte. Aufnahme und Zeichnung: M. Hochstrasser. G = Güllengrube, C = Castrumsmauer, N = Nische, L = Lüftungsschlitz, T = Turm, römisch.
