Zeitschrift: Archäologie und Denkmalpflege im Kanton Solothurn

**Rubrik:** Denkmalpflege: Restaurierungen und Bauuntersuchungen 2000

# Restaurierungen und Bauuntersuchungen 2000

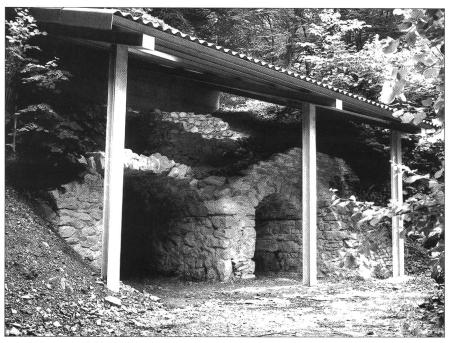
Abb. 2 Gesamtansicht mit Schutzdach, nach der Restaurierung

Der Zustand der Mauern und Gewölbe war nach gut hundert Jahren des Zerfalls so schlecht, dass dringend Massnahmen nötig waren. Das neu erstellte Schutzdach erlaubte es, die Sicherungen und Ergänzungen an den Öfen selbst auf ein Minimum zu beschränken, die aus statischen Gründen und für das Verständnis der Anlage nötig waren. Ausgegraben wurde der besser erhaltene südliche Ofen, während der symmetrisch angeordnete, in seiner Art identische nördliche

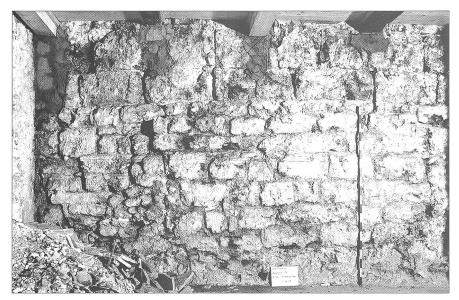
Abb. 4 Brandmauer West, 2. OG, Ausschnitt mit stark brandgeschädigter mittelalterlicher Mauer.

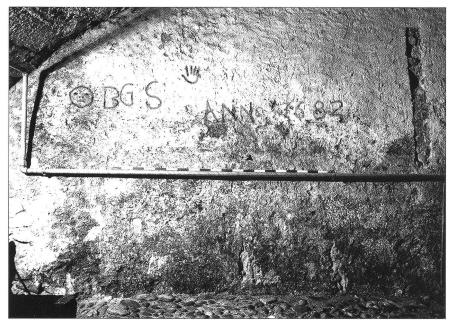
**Abb. 3** Blick in die Nordostecke. Der Mauerklotz links der Kellertreppe ist der Überrest eines zum römischen Castrum gehörenden Turms.

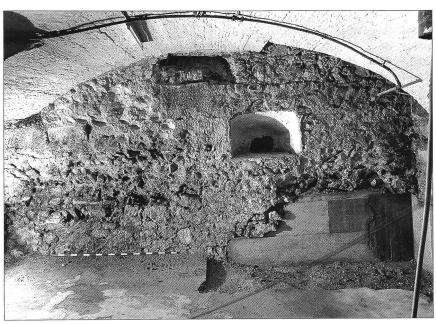
**Abb. 6a** Solothurn, Schmiedengasse 5, 1842 erneuerter Gewölbekeller, Blick nach Süden. Bei den steinsichtigen Partien handelt es sich um Mauerwerk der römischen Castrumsmauer (rechts) und einem dazugehörenden Turm (links).

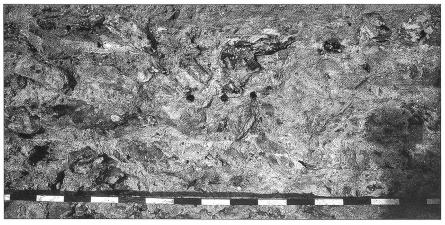
Abb. 9 Holzruten im Fundamentmauerwerk des römischen Turms. Reste eines Baugespanns?

Im Bereich des Turmfundamentes sind über der siebenten Steinlage, eingedrückt in den noch weichen Mörtelguss, drei nebeneinander liegende 2–2,5 Zentimeter starke Ruten festzustellen (Abb. 9). Sie liegen in nord-südlicher Richtung im Mauerwerk. Die Funktion dieser Ruten ist ungeklärt. Es könnte sich um ein Baugespann handeln, mit dem die Umrisse des Turms in einem frühen Baustadium vorgezeichnet wurden.
