**Zeitschrift:** Archäologie und Denkmalpflege im Kanton Solothurn

**Band:** 7 (2002)

# Restaurierungen und Bauuntersuchungen

## Büsserach, Burgruine Neu-Thierstein, Wiederaufbau

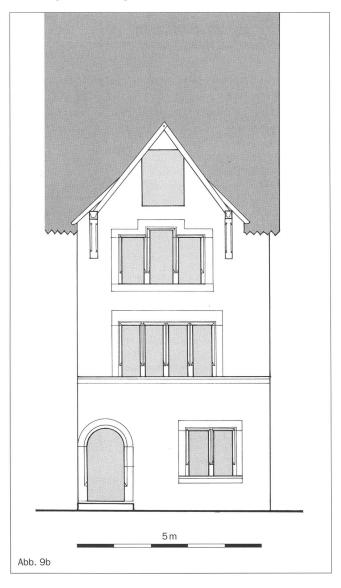
Abb. 9a Fassade, Befundaufnahme mit Bauphasen.

Abb. 9b Fassade, Rekonstruktion Zustand Mitte 16. Jahrhundert. Das stilistisch ältere Fenster im ersten Obergeschoss zeichnet sich mit seinen schmalen Öffnungen ab.

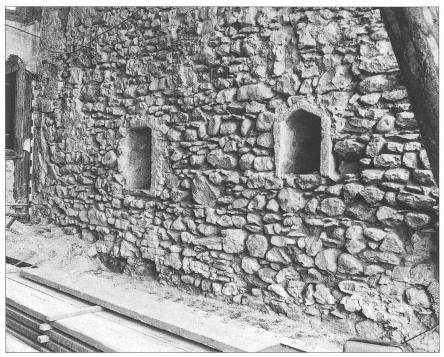
**Abb. 14** Brandmauer Ost, nach der Freilegung im Rahmen der Bauuntersuchungen von 1998. Im unteren Teil die stark brandgeschädigte Wand von Bau IV, darüber Mauerwerk von Bau V mit unregelmässiger Abbruchkrone auf die der Giebel zur Scheune von 1588 aufgesetzt ist.

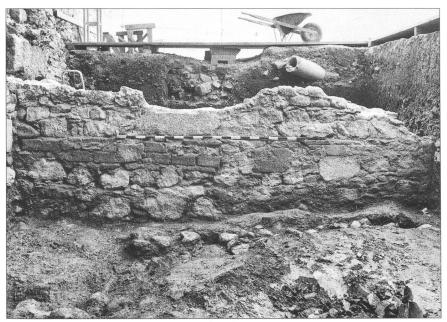
**Abb. 15** Nordfassade Bau VIII, unter dem Meterstab, der auf einem leichten Mauerabsatz liegt, sind deutlich grossformatige Backsteine zu erkennen.

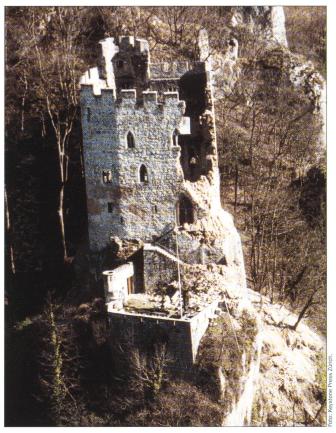
In der Nacht auf den 2. März 1997 stürzte die Südwestecke des Wohnturmes ein und verschüttete die Passwangstrasse. Der Teileinsturz kam für alle völlig überraschend und unvorhergesehen und warf nicht nur für die Denkmalpflege grundsätzliche Fragen bezüglich Schutz, Erhaltung und Pflege von Baudenkmälern auf. Der Schweizerische Alpenclub, Sektion Basel, die Gemeinde Büsserach und die Kantonale Denkmalpflege waren sich rasch einig, dass das in der Bevölkerung stark verwurzelte «Schloss

**Abb. 8** Büsserach: Burgruine Neu-Thierstein nach dem Teileinsturz vom 2. März 1997.

Bevor weitere Massnahmen getroffen werden konnten, ging es vorerst darum, die noch stark abbruchgefährdeten Teile des Mauerwerks abzutragen, ein Sicherheitsnetz in den Felsen unterhalb der Burg anzubringen und den historischen Restbestand mit einem Gerüst zu sichern. Danach galt es, die Einsturzursachen abzuklären. Die Ergebnisse der Untersuchungen und der zahlreichen, langwierigen Expertengespräche bestätigten die Vermutung, dass das Ereignis einerseits auf bauphysikalische Vorgänge im Mauerwerk und andererseits auf ungünstige statische Voraussetzungen zurückzuführen waren. So zeigte sich, dass das mit sehr viel Mörtel erstellte Mauerwerk infolge seines überdurchschnittlichen Wassergehalts stark geschwächt war. Eine statisch ungünstige Situation herrschte zudem in der Südwestecke, einerseits wegen des nachträglichen Einfügens von Öffnungen bereits in historischer Zeit, andererseits wegen des Entfernens der Zwischenböden im Wohnturm. Für eine Sanierung drängten sich deshalb statische wie bauphysikalische Massnahmen auf. Zudem stellte sich aus denkmalpflegerischer Sicht die Frage, in welcher Art die Lücke geschlossen werden sollte. Nicht zuletzt war auch die Finanzierbarkeit zu berücksichtigen.

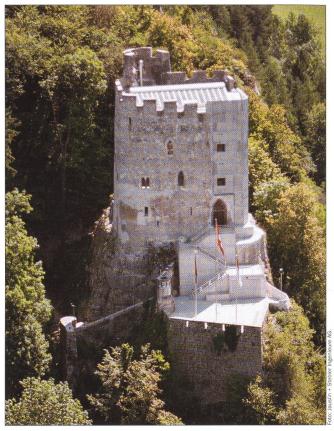
Abb. 9 Büsserach: Burgruine Neu-Thierstein nach dem Wiederaufbau.
