Zeitschrift: Archäologie und Denkmalpflege im Kanton Solothurn
Herausgeber: Amt für Denkmalpflege und Archäologie des Kantons Solothurn
Band: 8 (2003)

Rubrik: Denkmalpflege : Restaurierungen und Bauuntersuchungen 2002

Restaurierungen und Bauuntersuchungen 2002

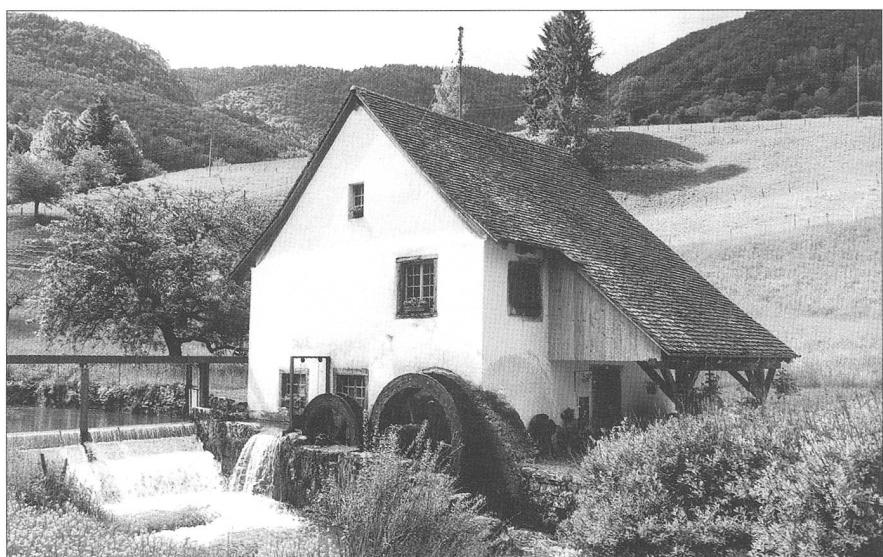
Abb. 1 Beinwil, Hammerschmiede an der Lüssel nach der Restaurierung, 2003.

In den Jahren 1957/58 war die Schmiede in enger Zusammenarbeit mit der Denkmalpflege, dem Solothurner Heimatschutz und den Freunden des Heimatmuseums Schwarzbubenland restauriert worden, wobei der mächtige Wellenbaum ersetzt wurde. Bis in die 1980er-Jahre wurde die Schmiede noch gewerblich betrieben und ermöglichte vielen

Vereinbarung und der nun abgeschlossenen Restaurierung der ehemaligen Klosterschmiede ist es Besuchern auch künftig wieder möglich, einen persönlichen Eindruck von der althergebrachten Eisenverarbeitung zu gewinnen.

Das grössere der beiden Wasserräder betreibt über Nocken am Wellenbaum den Schwanz-

hammer, mit welchem das glühende Eisen auf dem Amboss bearbeitet wird. Das kleinere, zweite Wasserrad, welches nicht mehr vorhanden war und rekonstruiert wurde, setzt den grossen Blasebalg in Funktion. Der alte Blasebalg war auf dem Estrich des benachbarten Bauernhauses eingelagert und konnte nach sorgfältiger Restaurierung wieder in

Betrieb genommen werden. Die Kohle auf der Esse kommt nun wieder wie früher zum Glühen.

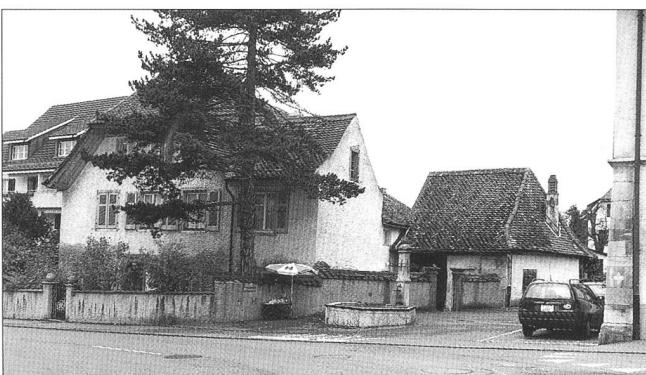
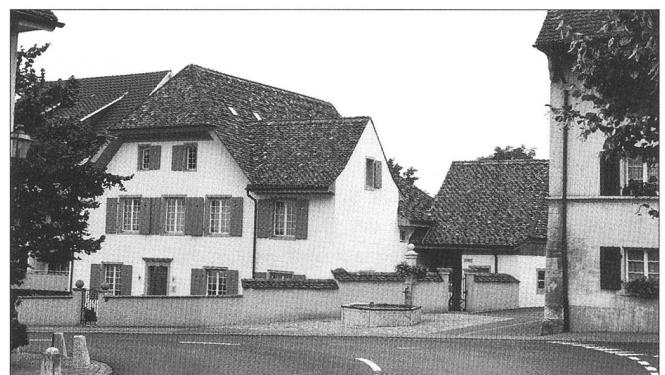
Abb. 1 Dornach, altes Pfarrhaus vor der Restaurierung, 1998...

Abb. 2 ...und nach der Restaurierung von 2000/2001.

der Kanton Solothurn 1990 an die Bürgergemeinde Dornach. Gleichzeitig mit dem Verkauf erfolgte die Unterschutzstellung des alten Pfarrhauses. In den Jahren 1999 und 2000 wurde es nun tiefgreifend saniert und zum neuen Bürgerhaus umgebaut. Nebst zwei Wohnungen im Obergeschoss und im neu ausgebauten Dachgeschoß befinden sich im Bürgerhaus Büroräume für die Bürgergemeinde Dornach und das Heimatmuseum Schwarzbubenland sowie ein Sitzungszimmer. Die denkmalpflegerischen Massnahmen umfassten die Sicherung und die Sanierung der alten Bausubstanz, die Aufwertung des äusseren Erscheinungsbildes und die sorgfältige Restaurierung der charakteristischen Innenräume. Die Mauern und Balkenlagen mussten statisch gesichert werden. Den Fenstern wurde ihre feingliedrige Sprossenteilung zurückgegeben. Damit haben die Öffnungen als «Augen» des Hauses wieder

Mit der Restaurierung hat das Bürgerhaus seine alte Würde wiedergefunden (Abb. 1, 2).

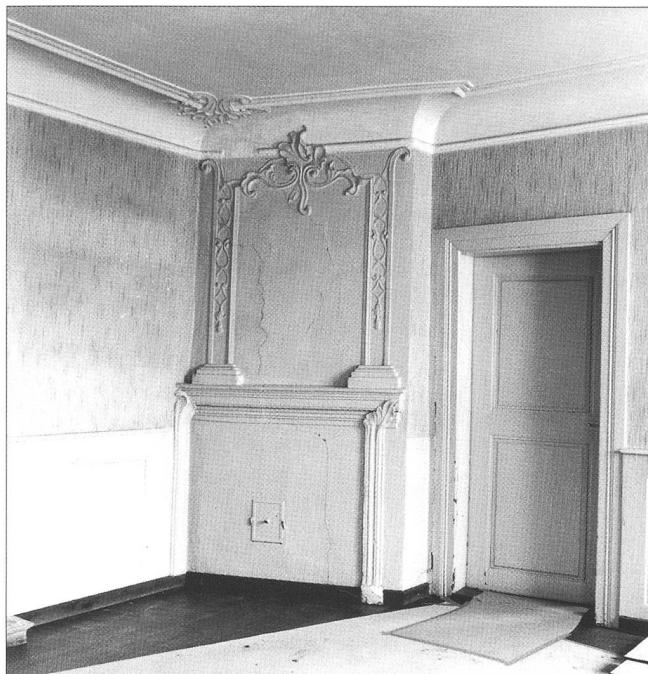
Abb. 3 1. OG Zimmer Nordwest. Ehemalige Feuerstelle zum Kachelofen, Zustand vor der Restaurierung.

ihren ursprünglichen Ausdruck bekommen. Der Kachelofen war in Einzelteile zerlegt auf dem Estrich eingelagert. Die Kacheln und die dazugehörenden Sandsteinelemente wie Füsse und Grundplatte befanden sich in einem erstaunlich guten Zustand. Im Sitzungszim-

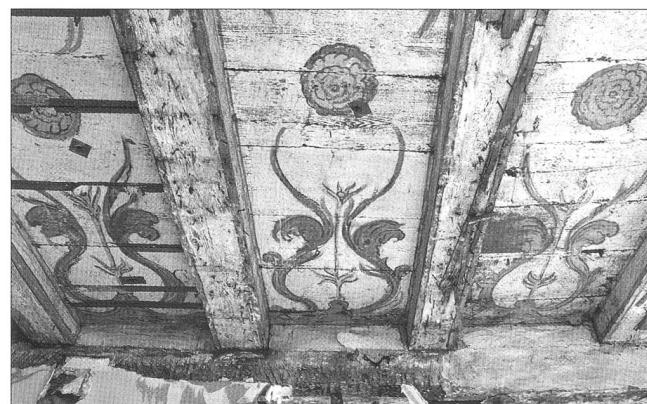
Abb. 5 Erdgeschoß, Sitzungszimmer. Bemalte Balkendecke, Fundzustand (vgl. auch Titelbild).

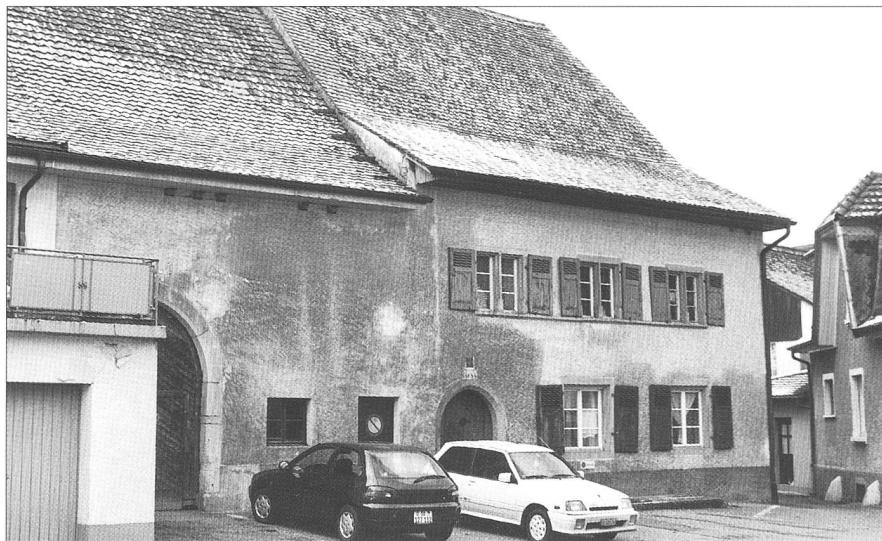
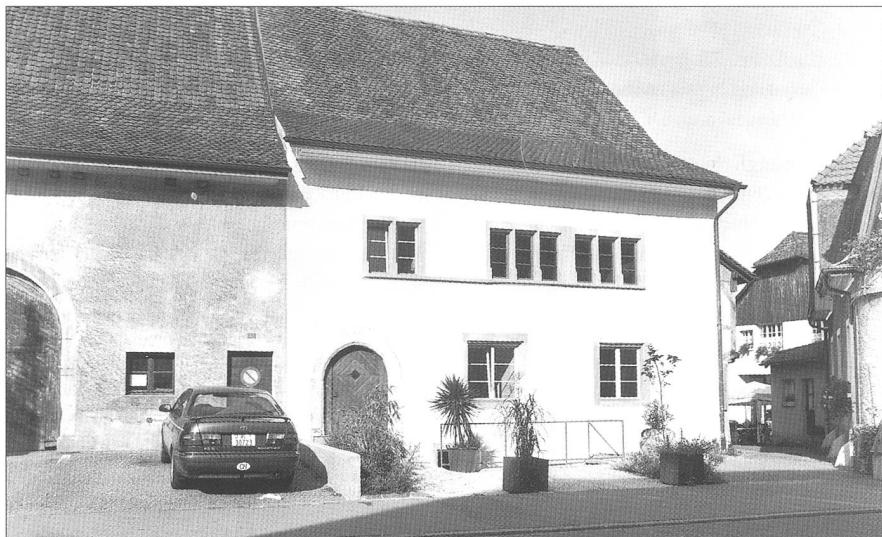
Abb. 1 Dornach, Hauptstrasse 30/32, Zustand 2000...

Abb. 2 ...und nach der Renovation, 2002.

2001/2002 wurden durch den Eigentümer umfangreiche Umbau- und Renovationsarbeiten durchgeführt. Dabei waren Einblicke in die historische Bausubstanz möglich, verbunden mit Probeentnahmen an den hölzernen Bauteilen. Die Entdeckung einer durch eine jüngere Ummauerung verdeckten Fenstersäule aus dem frühen 16. Jahrhundert

und eine Teil-Rekonstruktion der dazugehörigen Fenstergruppe im Obergeschoß verliehen dem Haus neue interessante Aspekte (Abb. 1, 2).

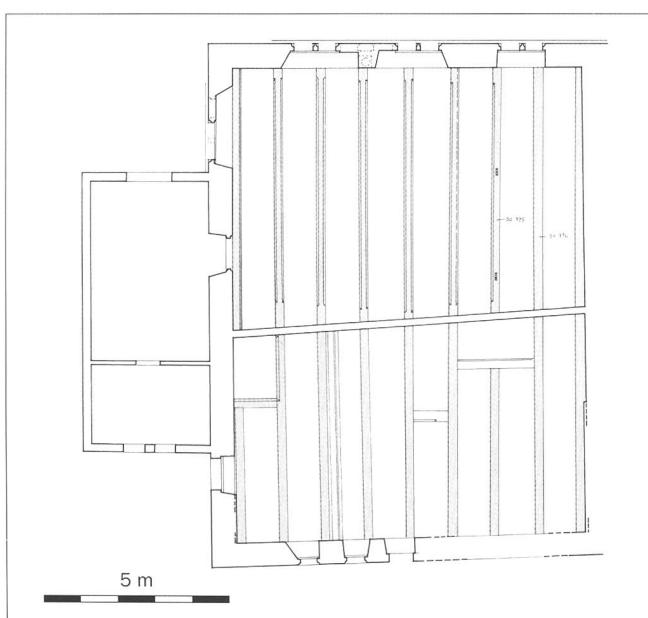
Abb. 3 Grundriss Obergeschoss mit der Balkendecke von ca. 1510 (hellgrau) und jüngeren Balken (weiss).

Dorf auf. Es wurde daher schon früh unter kantonalen Schutz gestellt. In seiner bisherigen Erscheinungsform war es durch jüngere Umbauten im 19. Jahrhundert geprägt, bei denen die Grundrisssstrukturen und die Befensterung verändert wurden. Imposant dehnt sich der Grundriss des Wohnteils mit 10 Meter Breite und 14 Meter Tiefe aus (Abb. 3).

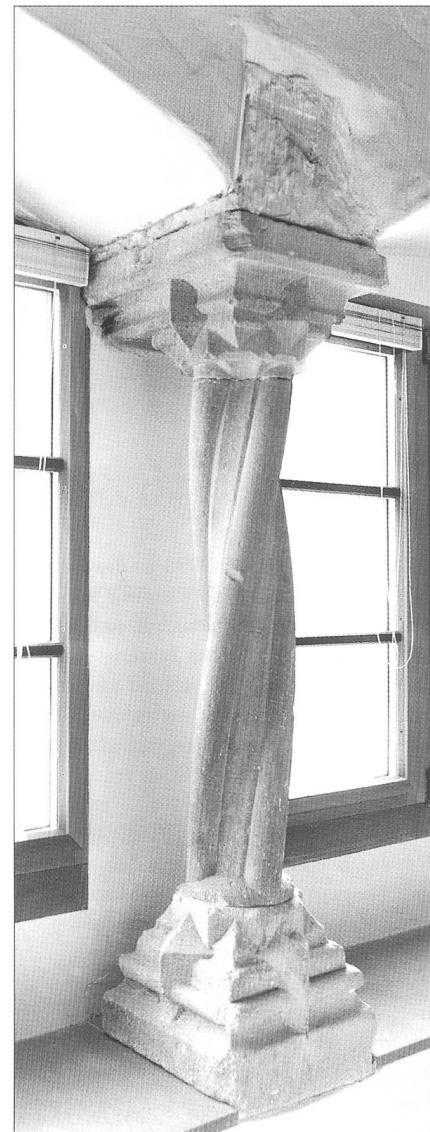
Abb. 4 Die 2000 freigelegte Fenstersäule aus dem frühen 16. Jahrhundert. Nach der Restaurierung.

säule aus dieser Zeitepoche stammen (Abb. 4). Um 1533: Die Jahrzahl am Sturz des Haus-türgewändes datiert einen Umbau des Hauses, das damals seinen heutigen Dachstuhl in Form einer liegenden Konstruktion erhalten hat (Abb. 5).

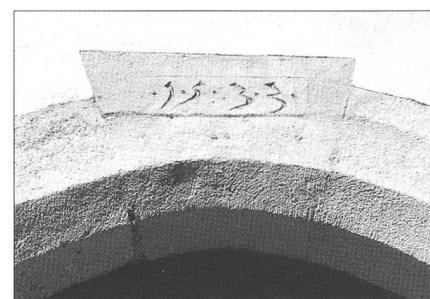
Abb. 5 Die Jahrzahl am Sturz des Haustür-gewändes datiert einen Umbau, bei dem das Haus einen neuen Dachstuhl erhielt.

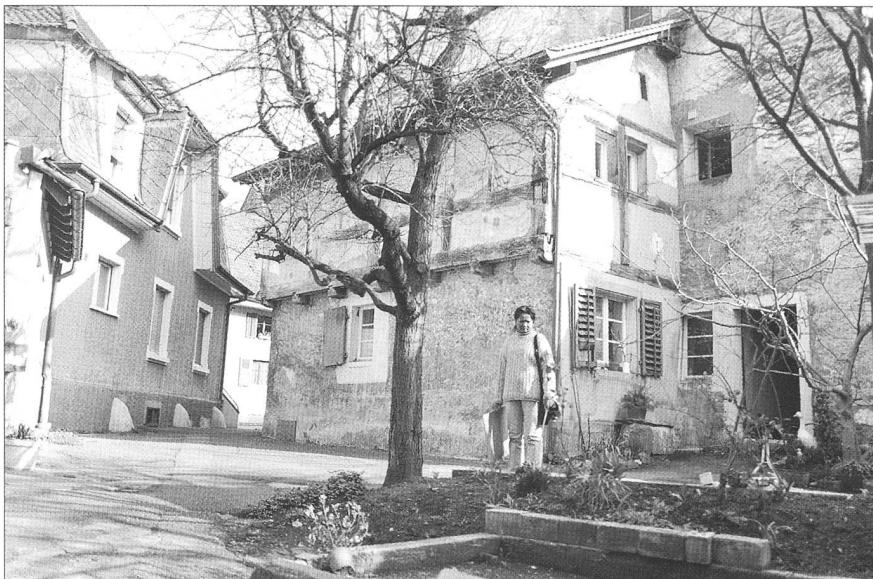
Abb. 6 Der Anbau auf der Nordseite ist ein Ständerbau aus Eichenholz, er wurde um 1610/20 errichtet.

Um 1610/20: Errichtung des kleinen Annex-baus an der Nordseite in Form einer Stän-derkonstruktion (Abb. 6). In diesem Zusam-menhang entstand im 1. Obergeschoss eine Türöffnung aus der grossen Stube in den Annex. Das aus einem hellen Sandstein gehauene Türgewände trägt am Sturz zwei plastisch herausgearbeitete Familienwappen (Allianzwappen) (Abb. 7). Beim linken (Männer-) Wappen könnte es sich um dasjenige der Familie Hoppho handeln.

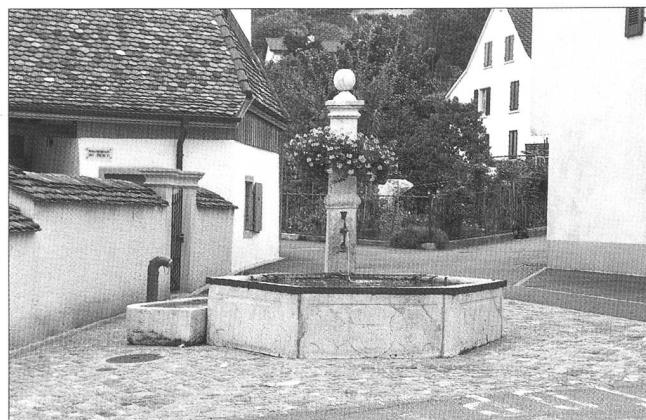
Abb. 2 ...und nach der Restaurierung von 2002.

Im Lauf der Zeit ist das Strassen- und Platz-niveau um den Brunnen immer wieder angehoben worden, sodass das Wappen und die Jahreszahl nur noch teilweise sichtbar waren. Zusammen mit der Restaurierung des Brunnens wurde der Platz etwas abgesenkt und mit einer Kopfsteinpflasterung ausgeführt. Der Herrenbrunnen kommt nun in seinen Proportionen wieder gut zur Geltung.

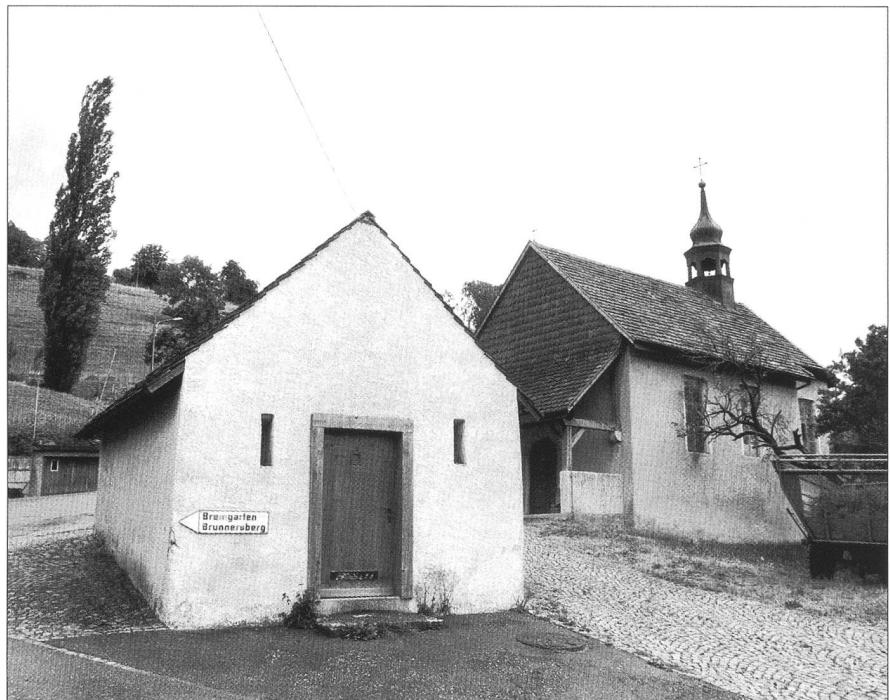
Laupersdorf/Höngen, Kapelle und Feuerwehrmagazin nach der Dachsanierung.

Die St.-Jakobs-Kapelle ist 1714 vom etwas höher gelegenen Berghof Finigen in den Weiler Höngen versetzt worden. Die Dachflächen des Gotteshauses und des ebenfalls in diese Zeit zurückgehenden Waschhauses sind letztmals in den 1950er-Jahren instandgestellt worden. Bei der jetzt erfolgten Sanierung wurden die Biberschwanzziegeldächer lediglich umgedeckt und wo nötig ergänzt. Das malerische Bild der beiden Kleinbauten im Zentrum des Weilers bleibt so weiterhin gewahrt.

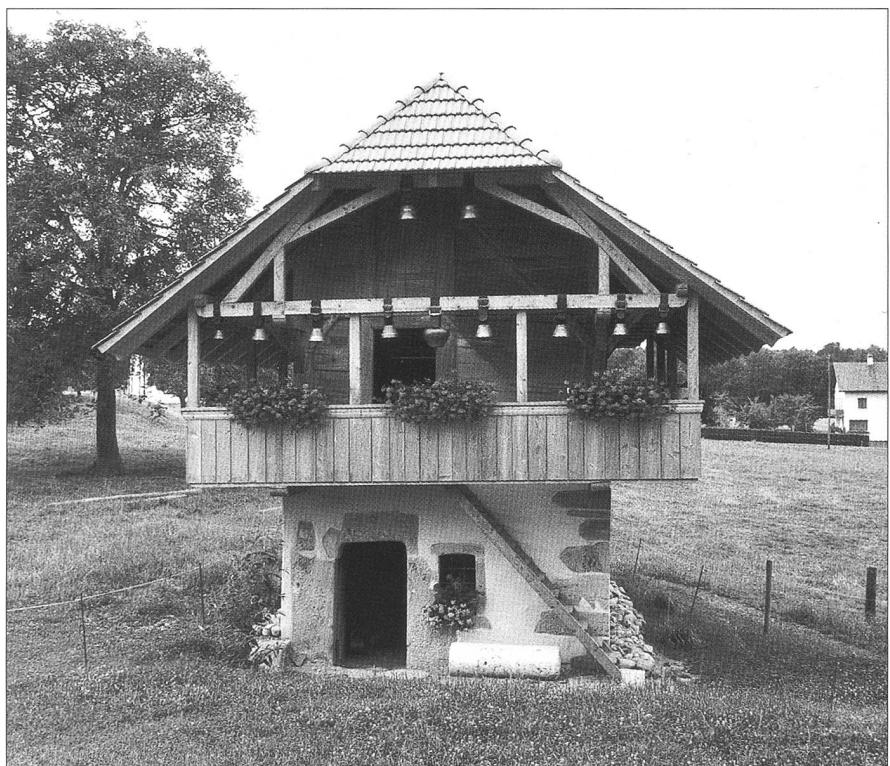
Lüterswil/Gächliwil, Speicher Andres nach der Instandstellung.

Da insbesondere das Dach und die seitlichen Anbauten in einem sehr schlechten Zustand waren, wollte der Eigentümer den Speicher eigentlich abbrechen. Dank der Zusicherung von Beiträgen der Denkmalpflege, der Pro Patria und des Solothurner Heimatschutzes konnte für die Sanierung eine finanziell tragbare Lösung gefunden werden. Die baufälligen Anbauten wurden entfernt und das Kerngebäude freigestellt. Der Dachstuhl und die Dachhaut mussten vollständig erneuert werden.

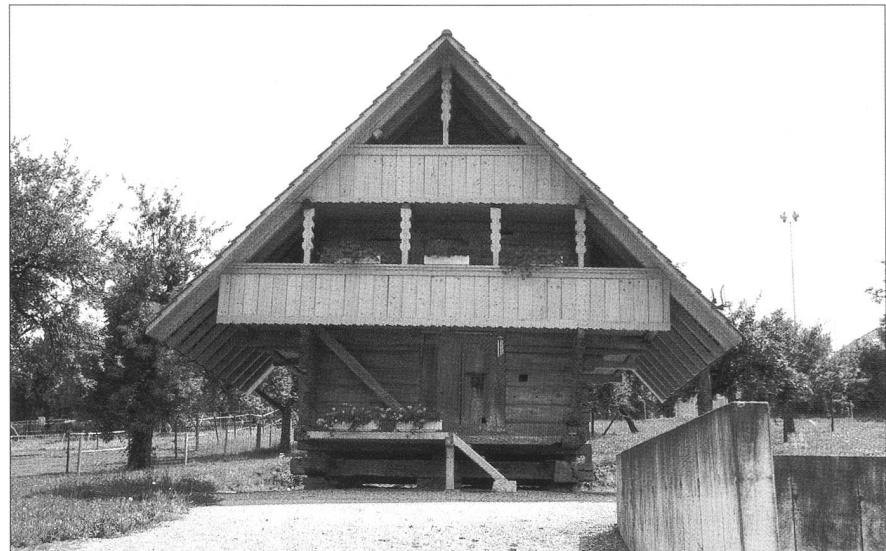
Messen, Speicher.

Der im Inventar der schützenswerten Ortsbilder der Schweiz (ISOS) als Dorf von nationaler Bedeutung eingestufte Ortskern von Messen wird noch stark von ländlichen Bauten geprägt. Dazu gehören nebst Bauernhäusern und Speichern auch Kleinbauten wie Ofenhäuser oder Speicher. Der wohl im frühen 18. Jahrhundert erbaute Speicher Stoll steht in einer Hostett südlich des Dorfes. Er wurde als Blockbau mit «Hälblingen», das heisst im Herz halbierten Baumstämmen konstruiert, wobei die runde Seite der Stämme jeweils nach aussen schaut. Im Laubenbereich weist der Speicher mit verzierten Pfosten und Brettern dekorative Elemente auf. Mit dem Abbruch der baufälligen Anbauten wurde der Kernbau des Speichers wieder freigelegt. Die verwitterte Laube und das ungedeckte Dach wurden erneuert.

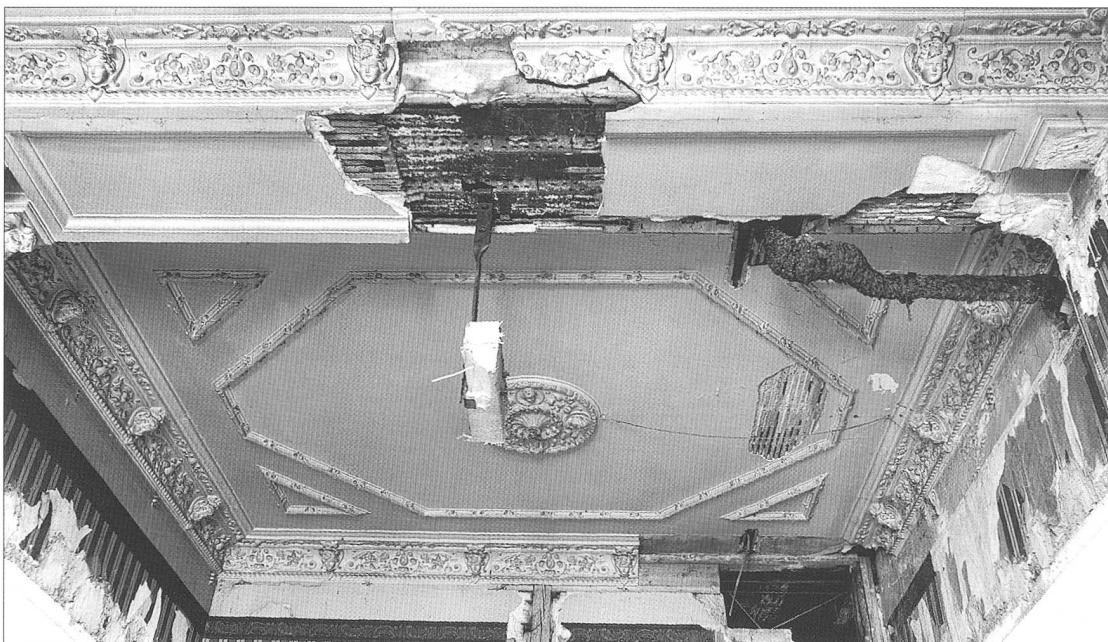
Abb. 2 Decke im hinteren Saal, Fundzustand 2002...

Im Lauf der Umbauarbeiten kam zur grossen Überraschung und Freude der Bauherrschaft im hinteren Saal unter später eingezogenen Decken eine vergleichsweise gut erhaltene, aus der Bauzeit stammende, reich ornamentierte Stuckdecke zum Vorschein. Mit Unterstützung der Kantonalen Denkmalpflege und der Altstadtkommission von Olten machte sich die Bauherrschaft daran, den Saal zu restaurieren. Vorerst ging es darum, die Holzkonstruktion, an der die Decke befestigt war, auszubessern und wo nötig zu ergänzen. Danach wurden die losen und zer-

störten Stuckteile der alten Decke demontiert und abgelaugt. Einige Teile fehlten ganz. Von den noch bestehenden Figuren (Rosetten, Ornamente, Zierstäbe usw.) wurde je ein Original demontiert und davon eine Negativform hergestellt. Einige Elemente mussten neu modelliert werden, um eine Gussform herstellen zu können. Nun konnte Fehlendes in der ursprünglichen Gipsgusstechnik ergänzt werden. Anschliessend fanden die neuen Stuckelemente ihren Platz wieder in der Decke; kleine fehlende Ornamente wurden an Ort und Stelle neu modelliert. Schliesslich erhielt die Decke einen neuen Farbanstrich. Auf die Rekonstruktion der ehemaligen, in dunklen Grüntönen gehaltenen

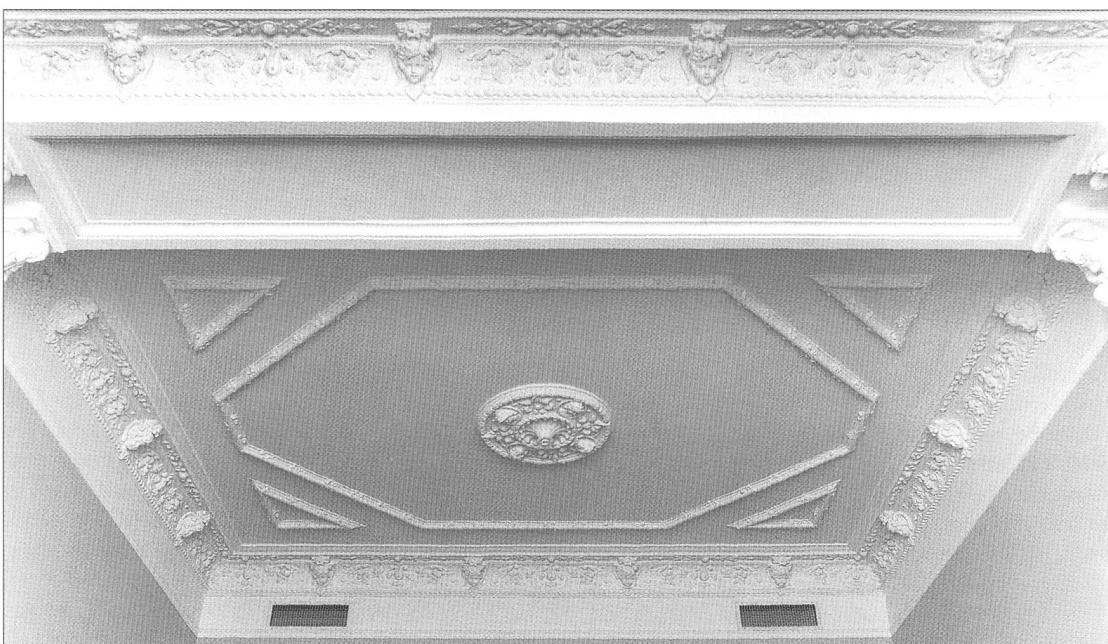
Abb. 3 ...und nach der Restaurierung, 2003.

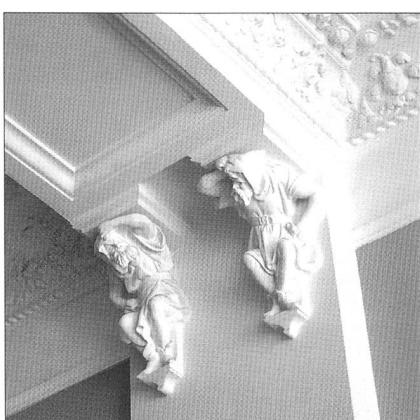
Abb. 4 Detail Konsole am Unterzug in der Raummitte.

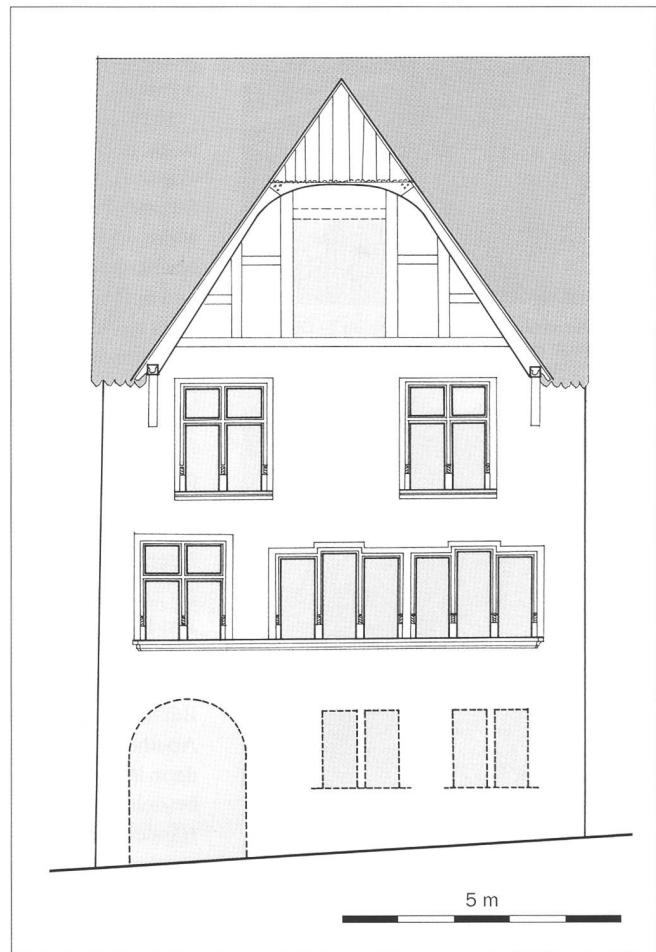
Abb. 2 Rekonstruktionsskizze Zustand um 1550.

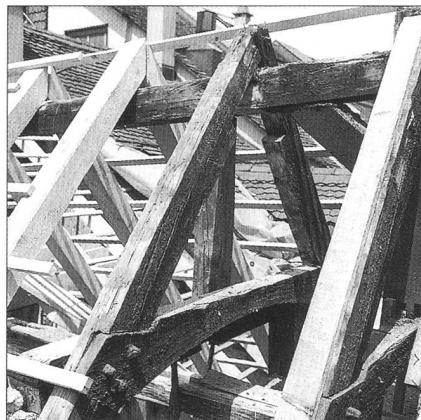
Abb. 3 Blick in die Konstruktion des Aufzugsgiebels, während der Dachrenovation von 1986.

Die ältesten datierbaren Bauteile stammen aus dem frühen 16. Jahrhundert. Dazu gehören die Dachform mit dem breit gelagerten Aufzugsgiebel und das Gebäudevolumen (Abb. 3). Von der stehenden Dach-

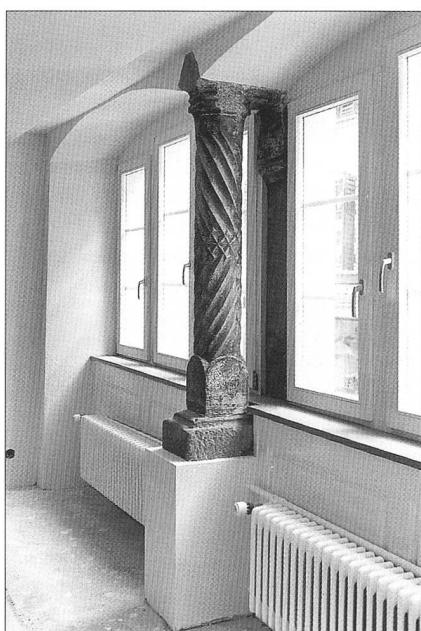
Abb. 5 Fenstersäule in der Stube im 1. Obergeschoss nach der Freilegung und Restaurierung.

üblich raumseitig die stichbogigen Leibungsstürze der doppelten Dreier-Fenstergruppe auf (Abb. 5, 6). Die reich profilierten Fenstergewände mit zierlichen Stabfüßen (durch Zuputungen aus dem 18. Jahrhundert verdeckt) und die in spätgotischem Stil reich gegliederte Säule bestehen aus grünlichem Berner Sandstein. Die Saalfenster im 2. Obergeschoss besassen ursprünglich, gleich wie das Nebenzimmerfenster im 1. Obergeschoss, steinerne Kreuzstücke, die wahrscheinlich in barocker Zeit wieder entfernt wurden. In der dritten Generation war eine schillernde Persönlichkeit, nämlich der 1594 durch den französischen König in den Adelsstand erhobene Hieronymus Kallenberg (†1606) Eigentümer. Er erhielt 1575 ein Brunnrecht zugesprochen, und in den 1590er-Jahren liess er den Dachstock erneuern und dabei im alten Giebel nach der Gasse, der bisher mit einer grossen Aufzugsöffnung versehen war, ein kleineres Zweierfenster einsetzen. Der Rat schenkte ihm im August 1591 ein Fenster mit ihrem Wappen in das erneuerte Haus.

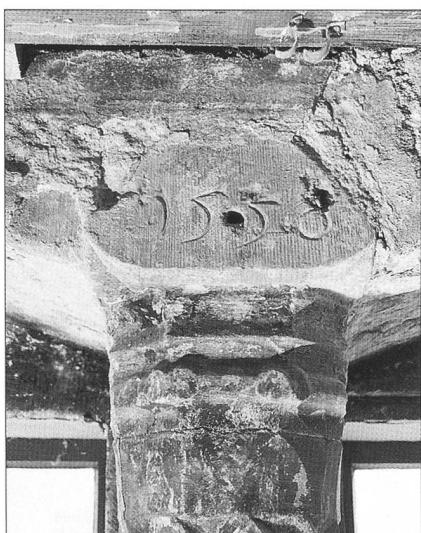
Abb. 6 Baujahr «1550» am Kopfstück der Fenstersäule, Fundzustand.

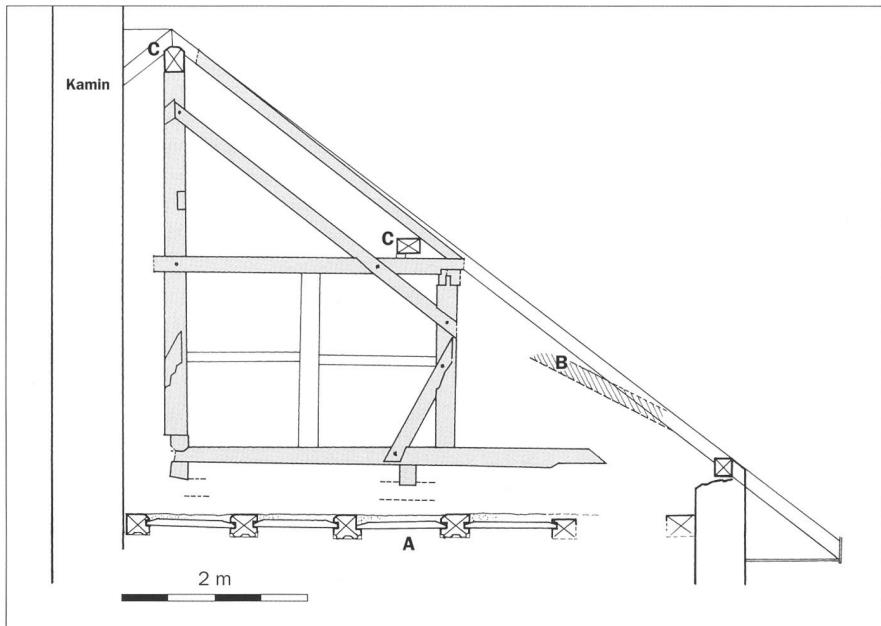
Abb. 4 Querschnitt durch den Dachstuhl über dem Vorderhaus, Blick nach Norden.
Grau geraster Konstruktionsteile eines Dachstuhls aus der Zeit um 1500,
A Sichtbalkendecke von 1550/52, zum ehemaligen Saal im 2. Obergeschoss,
B Sparrennegativ, unbekannte Zeitsstellung,
C First- und Mittelpfette des aktuellen Dachstuhls aus der Zeit kurz nach 1590.

konstruktion ist eine Binderkonstruktion in der nördlichen Brandmauer verbaut erhalten geblieben (Abb. 4). Dendrochronologisch kann das Holzwerk in die Zeit um 1500 datiert werden. 1535 wurde dem Bau ein Hinterhaus angefügt und damit möglicherweise ein früherer Hinterhof verbaut. Zu diesem Zeitpunkt muss sich das Haus im Besitz der Erben von Peter Kallenberg sel. befunden haben. Sie werden bereits 1532 im Zusammenhang mit einem Zinsgeschäft auf dem südlichen Nachbarhaus aktenkundig. 1550–1552 erfolgte ein grösserer Umbau, bei dem das Haus eine neue Gassenfassade und eine reich profilierte Saaldecke über dem 2. Obergeschoss erhielt. Hinter diesen Erneuerungen darf der Grossweibel Urban Kallenberg (†1560) vermutet werden. Er erhielt im Jahr 1553 die damals übliche Subvention «an sin Hussbu». Im Rahmen der jüngsten Umbauarbeiten ist in der Stube im 1. Obergeschoss eine 1550 datierte Fenstersäule, von einer jüngeren Backsteinummauerung befreit, freigelegt und restauriert worden, sie nimmt wie

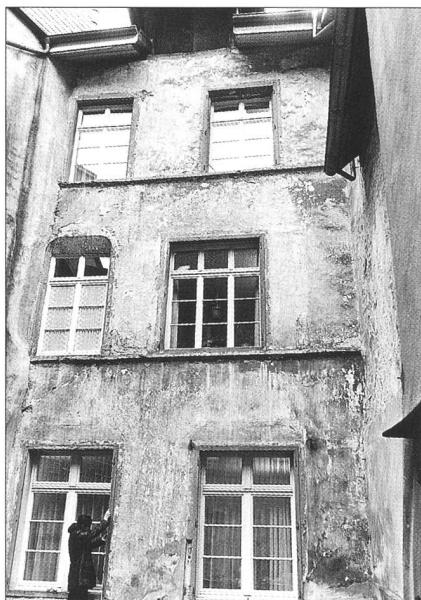
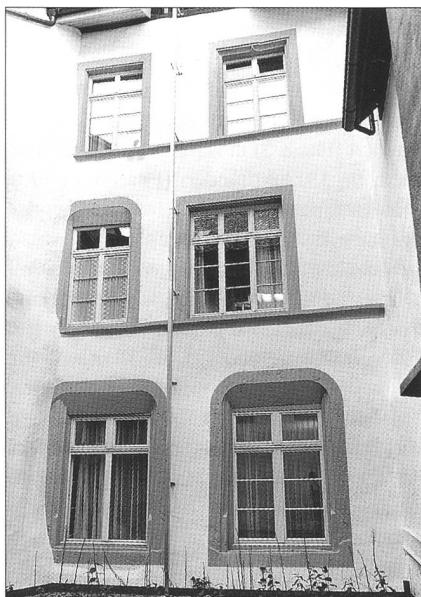
Abb. 1 Solothurn, Hauptgasse 53, Hoffassade Vorderhaus vor...

Abb. 2 ...und nach der Restaurierung von 2001.

Im Rahmen einer seit 20 Jahren kontinuierlich durchgeföhrten Gesamtsanierung sind 2001 in einer weiteren Etappe die Hoffassaden restauriert und das Dachgeschoss ausgebaut worden. Wieder konnten dabei einige Einblicke in die komplizierte Baugeschichte des Gebäudeensembles gewonnen werden (vgl. auch Jahresbericht Denkmalpflege 1990 im Jahrbuch für Solothurnische Geschichte, Band 64, 1991, Seiten 236–239). Gleichzeitig erfolgte eine dendrochronologische Bestimmung der Konstruktionshölzer des Dachstuhls über dem Vorderhaus.

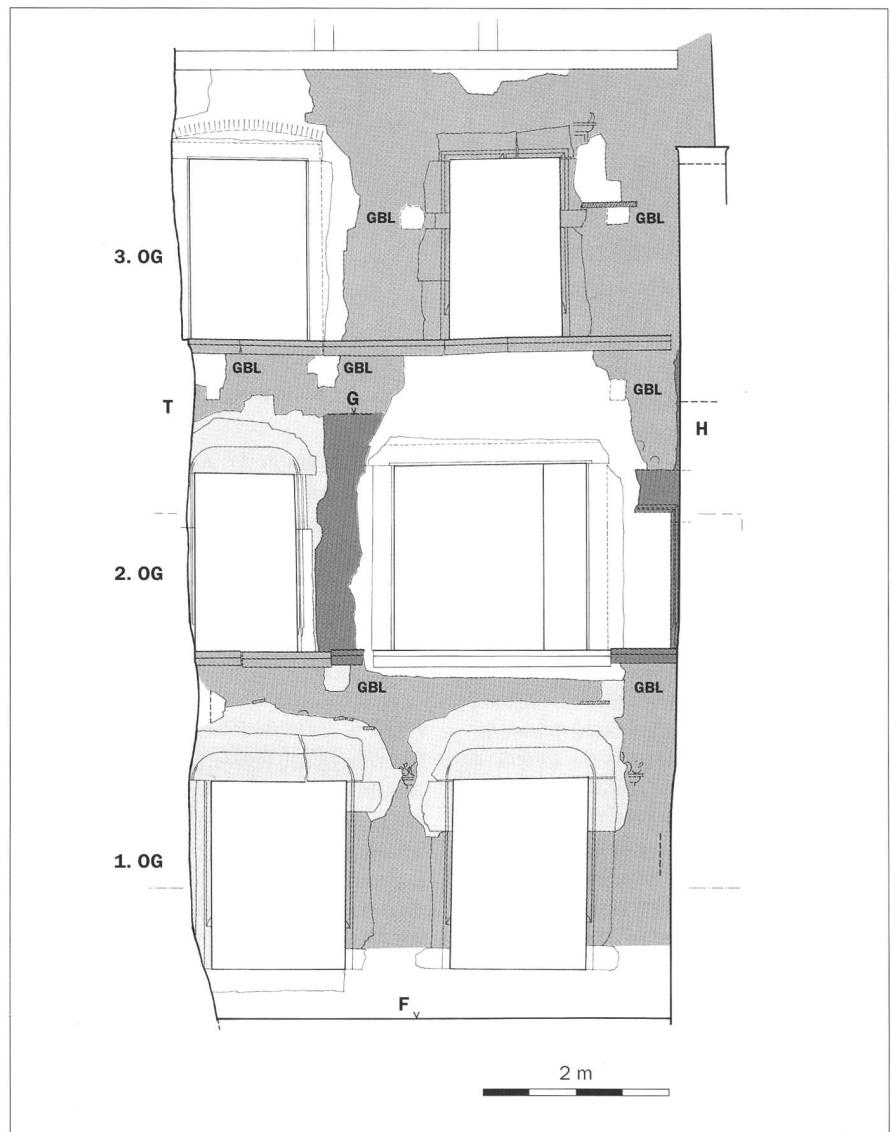
Abb. 3 Hoffassade Vorderhaus, Planaufnahme nach den baugeschichtlichen Sondierungen und dem Entfernen defekter Verputzpartien.
Dunkelgrau gerastert: Mauerwerk Phase 1, 15. Jahrhundert mit Rest eines dazugehörenden Fenstergewändes in situ. **G** Grenze im Mauerwerk. **H** Hofmauer, ältere Höhe. Mittelgrau gerastert: Verputz (1. OG) bzw. Mauerwerk mit Verputz (2., 3. OG) Phase 2, 16. Jahrhundert. **T** Treppenturm mit nachträglich zurückgearbeiteter Front, älteste Teile Phase 2. Hellgrau gerastert: Verputz/Mauerwerk Phase 3, 17. Jahrhundert. Weiss: Verputz/Mauerwerk Phase 5, 6, 18./19. Jahrhundert. **F** Flachdach von 1983. Das Hofniveau lag bis dahin um ein Geschoss tiefer. **GBL** Gerüstbalkenlöcher aus verschiedenen Phasen.

Das damalige Haus war dreigeschossig, besass fein profilierte, doppelt gekehlt Fenstergewände auf einfach gekehln Simsen aus Sandstein. Der glatte, dünn aufgetragene Fassadenverputz war weiss gekalkt, die Gewände rot gestrichen und mit einer dunkelroten Begleitlinie akzentuiert.

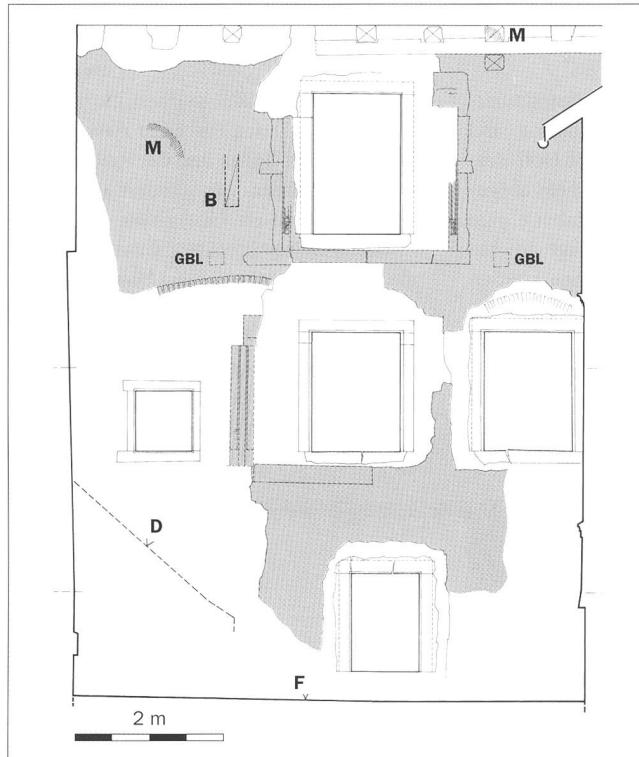
Abb. 6 Hoffassade Hinterhaus nach den baugeschichtlichen Sondierungen und dem Entfernen der defekten Verputzpartien. Mittelgrau gerastert: Verputz/Mauerwerk Phase 2, 16. Jahrhundert.

Die Analyse hat ergeben, dass diese Fassade in zeitlich weiter auseinander liegenden Abständen erneuert wurde als jene des Vorderhauses. Das Hinterhaus entstand im 16. Jahrhundert (Phase 2) in seinem heutigen Volumen. Im 19. Jahrhundert (Phasen 5 und 6) wurden Erneuerungen der Hoffassade vorgenommen. Die alten Verputze sind weitgehend beibehalten und wo nötig ergänzt worden. Die ursprüngliche Fassadeninstrumentierung konnte ansatzweise gefasst werden. In den beiden Obergeschossen existierten einst mehrteilige Fenstergruppen mit profilierten und fein verzierten Gewänden aus Sandstein, die typologisch in die zweite Hälfte des 16. Jahrhunderts datierbar sind. Das Negativ eines grossen Stützbugs lässt einen Giebel im Dachbereich erahnen, und die zugemauerte Rundbogentür im heutigen Laubenbereich ist ein Hinweis darauf, dass von Anfang an eine Verbindung zum Vorderhaus existiert hat. Bei

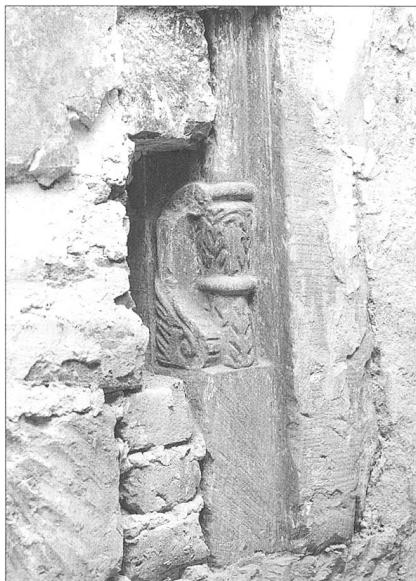
Abb. 8 Profiltotlauf am ehemaligen Dreierfenster im 2. Obergeschoss des Hinterhauses, 16. Jahrhundert.

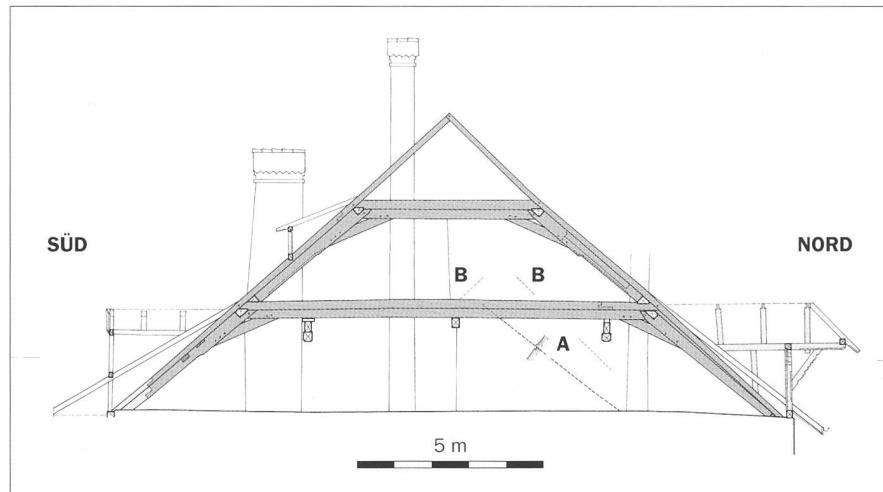
Abb. 9 Querschnitt durch die Dachkonstruktion, Blick nach Westen an die Brandmauer. Mittelgrau gerastert: Konstruktionsteile von 1596/97. Hellgrau gerastert: Konstruktionsteile von 1714/15. A ältere Dachlinie, Phase A, 15. Jahrhundert. B ältere Dachlinie Nachbarhaus West. Weiss: Konstruktionsteile 18./19. Jahrhundert.

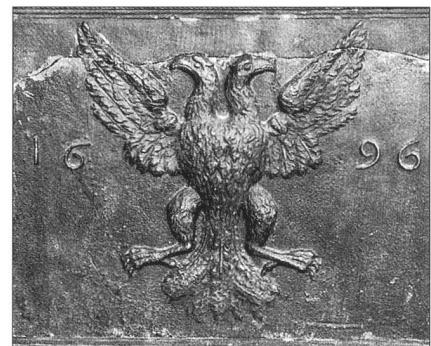
Die Fondplatte von 1696 (Abb. 2)

Mit derartigen Platten aus Gusseisen, die man in der Rückwand des Brennraums einsetzte, konnte die Wärme eines Cheminéefeuers aufgenommen und eine Zeitlang als Heizquelle genutzt werden. Die 1696 datierte Platte zeigt im Zentrum einen reliefierten doppelköpfigen (Reichs-)Adler. Da die Platte nahezu hundert Jahre älter ist als die Einfassung, muss sie sich zuvor in einem andern Cheminée befunden haben. Aus dem Zeitraum zwischen 1694 und 1697 berichten schriftliche Quellen, dass das Haus bei Tanzveranstaltungen zitterte und diese Erschütte-

Abb. 2 Die Fondplatte von 1696.

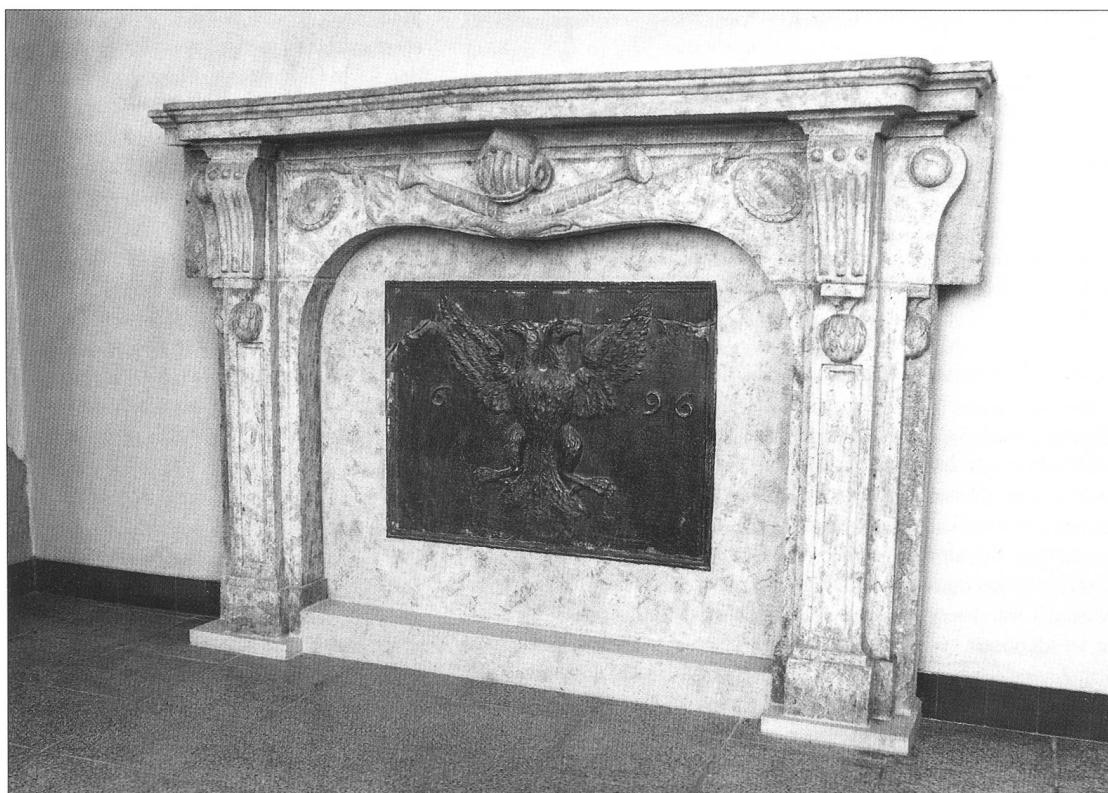
Abb. 1 Solothurn, Hauptgasse 57, die 2002 wieder errichtete Cheminéeinfassung.

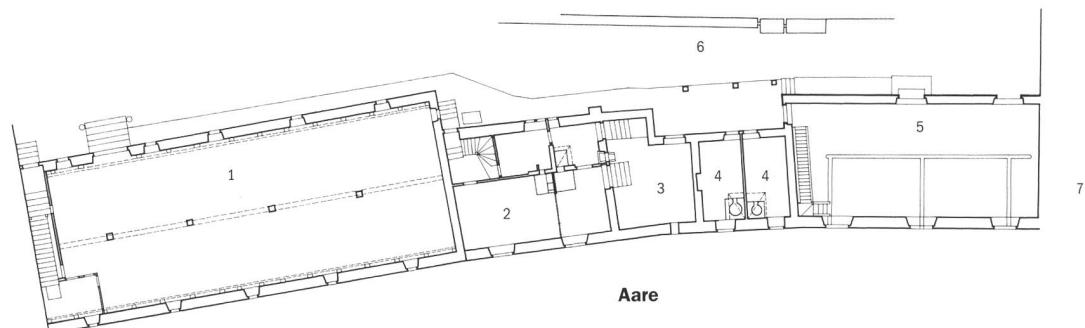
Abb. 9 Grundriss Zustand 1832.
Funktionsbezeichnungen nach Originalplan:
1 Alt Kornhaus; **2** Schwemme-Wohnhaus;
3 Walke; **4** Waschhaus; **5** Schlachthaus;
6 Schwemme; **7** Ritter.

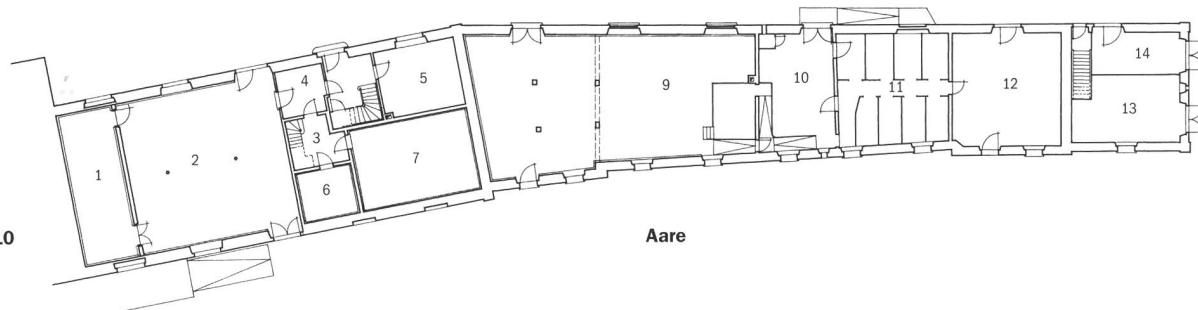
**Abb. 10**

Abb. 10 Grundriss, nach den Um- und Neubauten von 1886/87 ff., Zustand vor dem Umbau von 2001/02.
Raumfunktionen:
1 Abstandshalle; **2** Grossvieh-Schlachthalle;
3 Vorplatz; **4** Eingang/Treppenhaus; **5** Büro;
6 Vorkühlraum; **7** Schnell-Gefrierraum;
8 Gefrier-Lagerraum; **9** Kleinvieh-Schlachthalle;
10 Waag-Lokal; **11** Kleinvieh-Stall;
12 Grossvieh-Stall; **13** Kuttlerei;
14 Abfallraum.

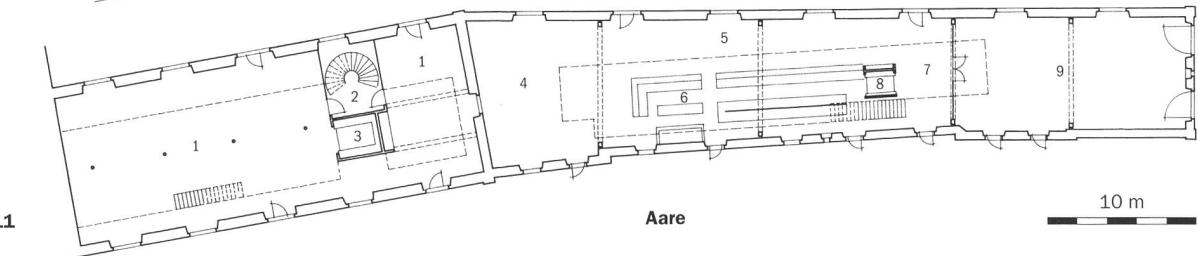
**Abb. 11**

Abb. 11 Grundriss, Zustand nach dem Umbau von 2001/2002.
Raumfunktionen:
1 Ausstellung/Verkaufslokal; **2** Treppenhaus;
3 Lift; **4** Restaurant; **5** Bar; **6** Küche; **7** Foyer;
8 Lift; **9** Kulturräum. Gestrichelt eingezeichnet
neues Zwischenpodest über 1 bzw. Neben-
raum-Kubus über 5, 6, 7.

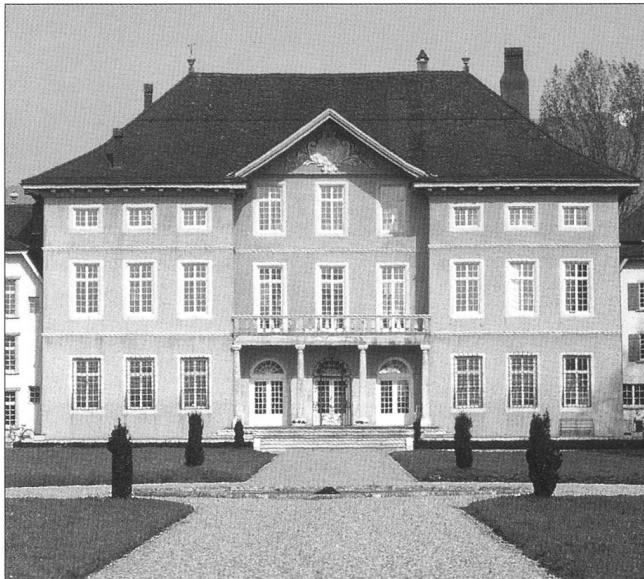
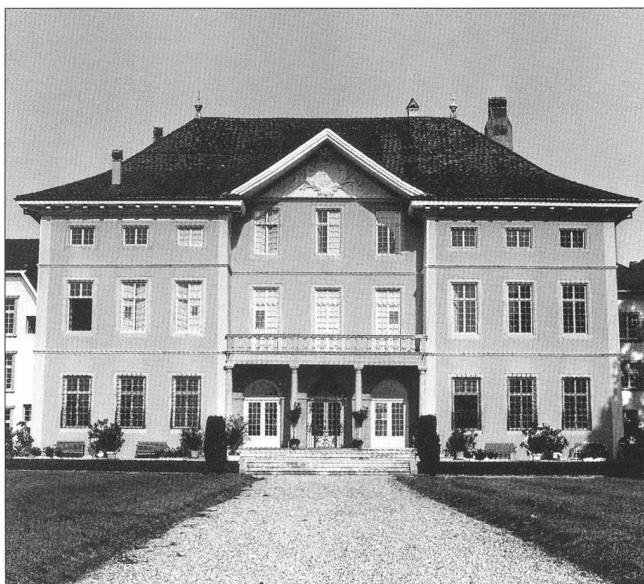
Abb. 2 ...nach der
Renovation von 1977...

Abb. 3 ...und nach der
Renovation von 2002.

Nach fast 25 Jahren seit der letzten grossen Restaurierung wurde 2002 eine Renovation der Fassaden fällig, da sich verschiedene Schäden abzeichneten. Bei diesem Anlass wurden die Ecken des Hauptbaus wieder mit Lisenen versehen, so wie sie auf historischen Fotografien erkennbar sind. Die Stuckaturen, die Fenster- und Türeinfassungen aus einheimischem Kalkstein und der aus dem 20. Jahrhundert stammende Verputz wurden geflickt beziehungsweise aufmodelliert oder ergänzt und die Fassaden danach neu gestrichen. Bei der Bestimmung des Farbtöns orientierte man sich an der gelben Fassung, die das Haus 1965 beziehungsweise 1977/78 erhalten hatte (Abb. 1, 2, 3).

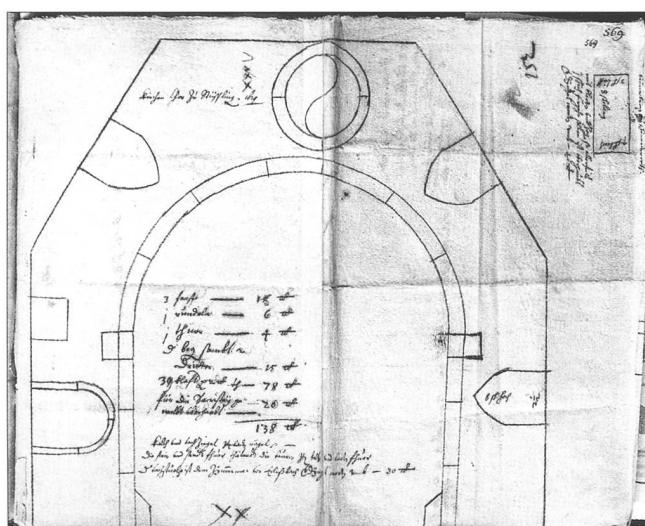
Abb. 1 Projektplan von 1629 für die Kirche von Stüsslingen: Grundriss des Chores mit Angaben zu den Fenster- und Türöffnungen und zu den Zimmerarbeiten, zeichnerisch eingeclappt der Aufriss des Triumphbogens.

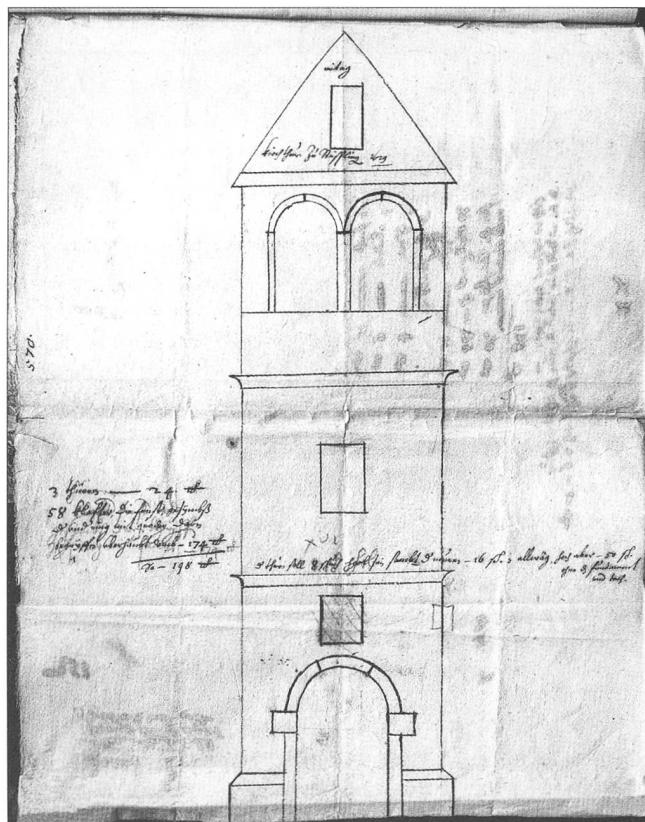
Abb. 2 Rückseite des Projektplans von 1629: Aufriss des geplanten Turms mit Massangaben und Berechnungen.

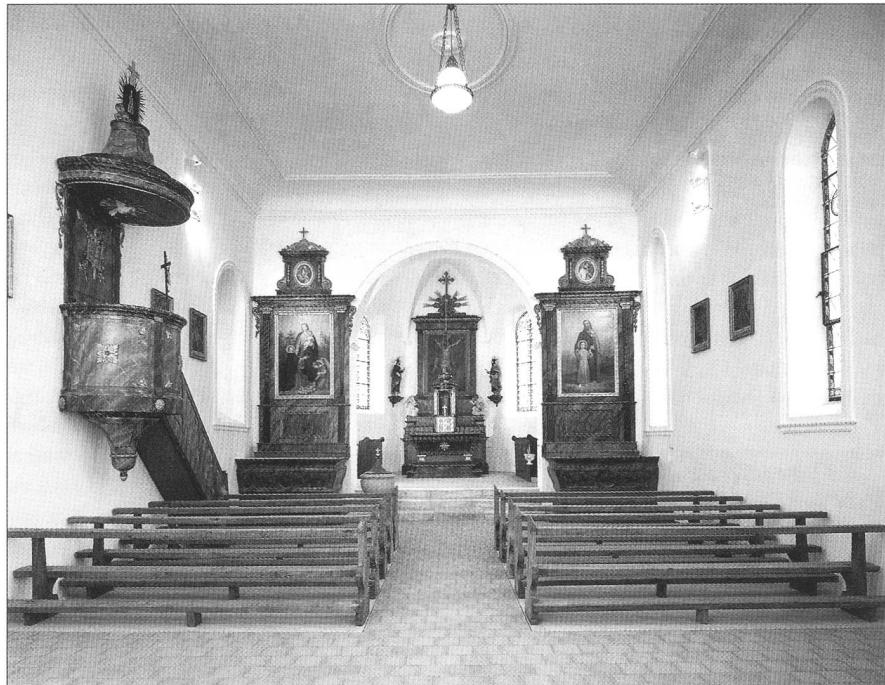
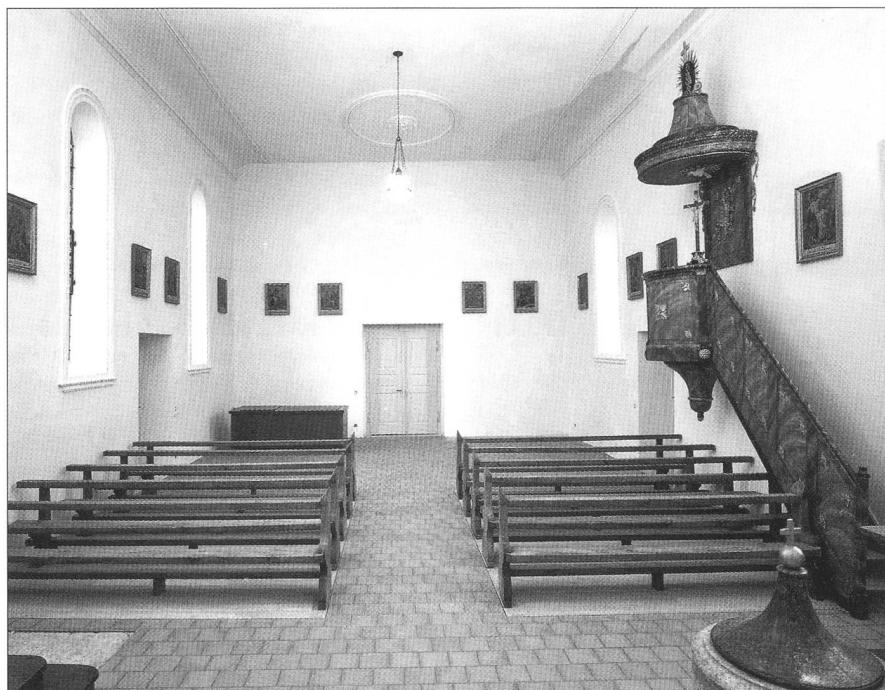
Abb. 6 Innenansicht nach Osten nach der Restaurierung von 2001/02.

Abb. 7 Innenansicht nach Westen nach der Restaurierung von 2001/02.

Die bestehende Innenausstattung der Kirche mitsamt der heutigen Fassung der Altäre, Figuren, Kanzel und Kreuzwegstationen blieb erhalten. Es galt, das Bestehende instand zu stellen und zu bewahren. Vorhandene ältere Schichten und Fassungen wurden generell nicht freigelegt. Die historischen Bänke blieben im vorderen Teil mit einer leichten Abänderung erhalten; im hinteren Teil wurden sie durch eine mobile Bestuhlung ersetzt (Abb. 6, 7).
