Zeitschrift: Archäologie und Denkmalpflege im Kanton Solothurn

Rubrik: Denkmalpflege: Restaurierungen und Bauuntersuchungen 2002

Restaurierungen und Bauuntersuchungen 2002

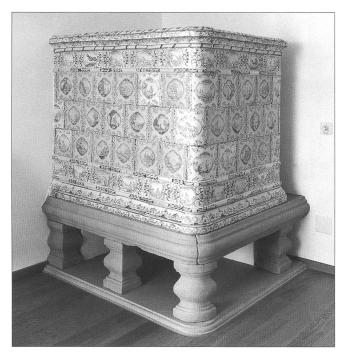
Abb. 4 Erdgeschoss, Sitzungszimmer. Der neu aufgestellte Kachelofen, der ursprünglich in der Stube im 1. OG stand.

ihren ursprünglichen Ausdruck bekommen. Der Kachelofen war in Einzelteile zerlegt auf dem Estrich eingelagert. Die Kacheln und die dazugehörenden Sandsteinelemente wie Füsse und Grundplatte befanden sich in einem erstaunlich guten Zustand. Im Sitzungszim-

mer im Erdgeschoss hat der Kachelofen einen neuen Platz gefunden und seine alte Funktion wieder übernommen (Abb. 4).

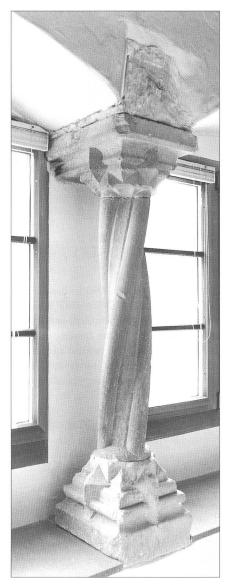
Abb. 4 Die 2000 freigelegte Fenstersäule aus dem frühen 16. Jahrhundert. Nach der Restaurierung.

Um 1510: Bau des Hauses in seinem heutigen Volumen. Aus dieser Zeit stammen heute noch die eichene Balkenlage über dem Keller und die Tannen-Balkenlagen über dem Erdgeschoss und über dem 1. Obergeschoss. Aus stilistischen Gründen muss auch die Fenster-

säule aus dieser Zeitepoche stammen (Abb. 4). Um 1533: Die Jahrzahl am Sturz des Haustürgewändes datiert einen Umbau des Hauses, das damals seinen heutigen Dachstuhl in Form einer liegenden Konstruktion erhalten hat (Abb. 5).

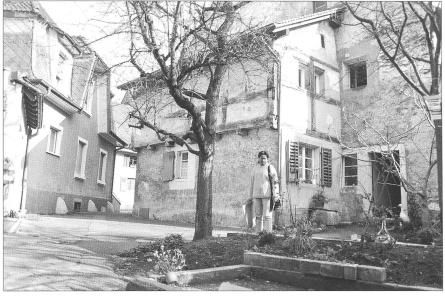
Abb. 6 Der Anbau auf der Nordseite ist ein Ständerbau aus Eichenholz, er wurde um 1610/20 errichtet.

Um 1610/20: Errichtung des kleinen Annexbaus an der Nordseite in Form einer Ständerkonstruktion (Abb. 6). In diesem Zusammenhang entstand im 1. Obergeschoss eine Türöffnung aus der grossen Stube in den Annex. Das aus einem hellen Sandstein gehauene Türgewände trägt am Sturz zwei plastisch herausgearbeitete Familienwappen (Allianzwappen) (Abb. 7). Beim linken (Männer-?) Wappen könnte es sich um dasjenige der Familie Hoppoho handeln.

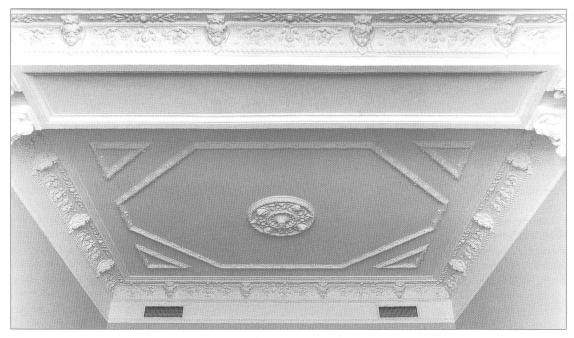
Abb. 3 ...und nach der Restaurierung, 2003.

störten Stuckteile der alten Decke demontiert und abgelaugt. Einige Teile fehlten ganz. Von den noch bestehenden Figuren (Rosetten, Ornamente, Zierstäbe usw.) wurde je ein Original demontiert und davon eine Negativform hergestellt. Einige Elemente mussten neu modelliert werden, um eine Gussform herstellen zu können. Nun konnte Fehlendes in der ursprünglichen Gipsgusstechnik ergänzt werden. Anschliessend fanden die neuen Stuckelemente ihren Platz wieder in der Decke; kleine fehlende Ornamente wurden an Ort und Stelle neu modelliert. Schliesslich erhielt die Decke einen neuen Farbanstrich. Auf die Rekonstruktion der ehemaligen, in dunklen Grüntönen gehaltenen

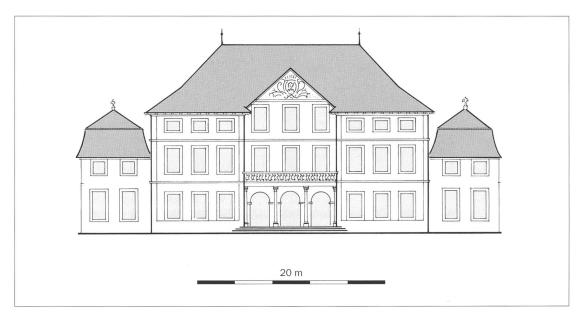
Abb. 5 ... und im Zustand nach dem Dachneubau von 1675.
