**Zeitschrift:** Archäologie und Denkmalpflege im Kanton Solothurn  
**Herausgeber:** Amt für Denkmalpflege und Archäologie des Kantons Solothurn  
**Band:** 9 (2004)

**Rubrik:** Archäologie : Fundmeldungen und Grabungsberichte 2003

# Fundmeldungen und Grabungsberichte 2003

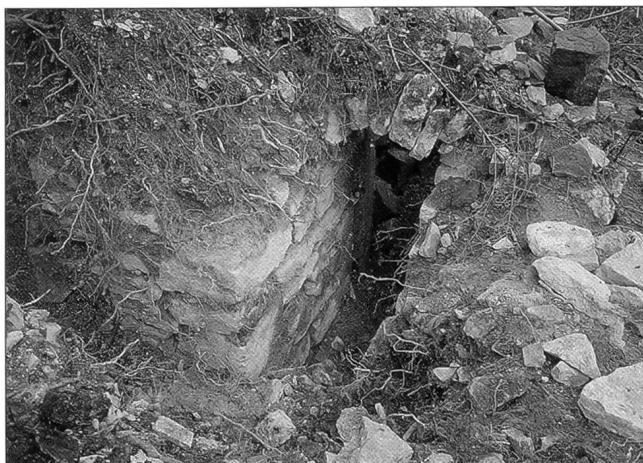
**Abb. 1** Beinwil/Glashütte Waldenstein. Das auf der Südseite mit Sandsteinquadern verblendete Gewölbe und die Mauerecke des Gebäudes von Nordwesten.

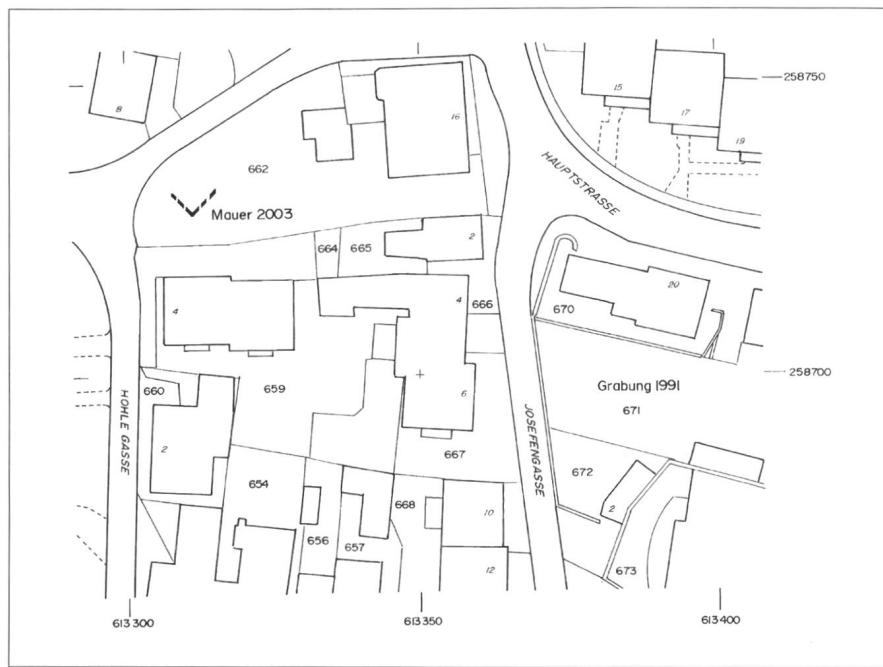
**Abb. 2** Dornach/Hauptstrasse 16. Situationsplan.

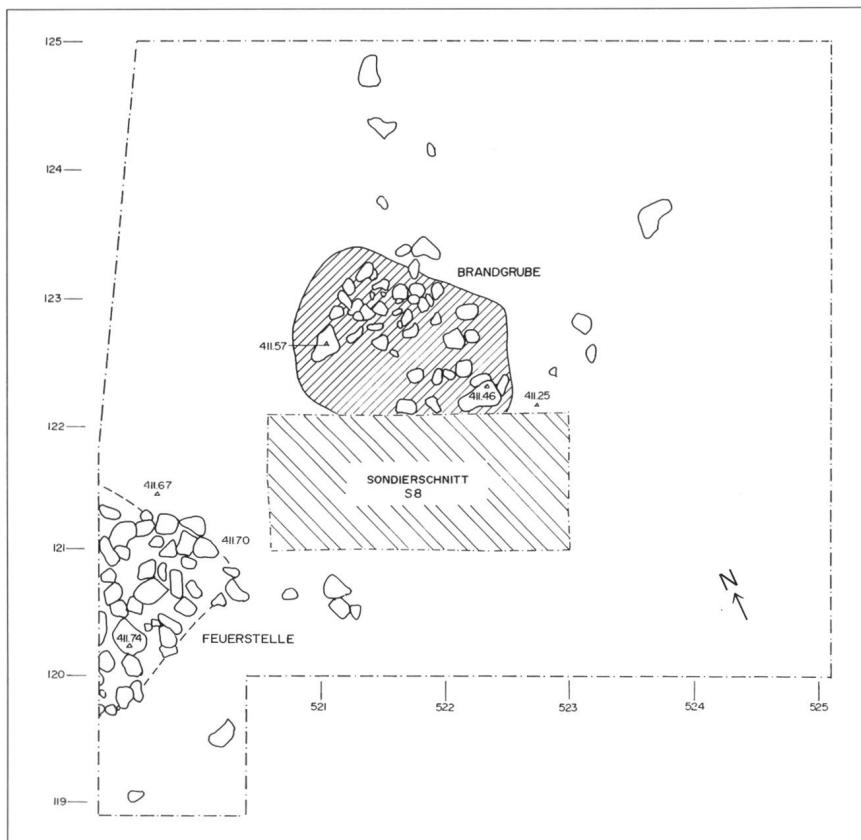
Abb. 6 Hofstetten-Flüh/Alemannenweg. Die Befunde der Grabung 2003.

Zwei Befunde sind zu erwähnen: eine Feuerstelle und eine Brandgrube (Abb. 6). Die Feuerstelle in der Südwestecke der Fläche F1 bestand aus zwei bis drei dicht gesetzten Steinlagen aus Kalkbruch- und Sandsteinen. Dazwischen lagen Keramikfragmente, Eisennägel und viel Holzkohle. Stark angesengte Steine und viele verbrannte Lehmstücke belegten, dass auf dieser Steinsetzung des öfters Feuer entfacht worden war. Nähere Hinweise zur Funktion der Feuerstelle konnten leider nicht gewonnen werden.

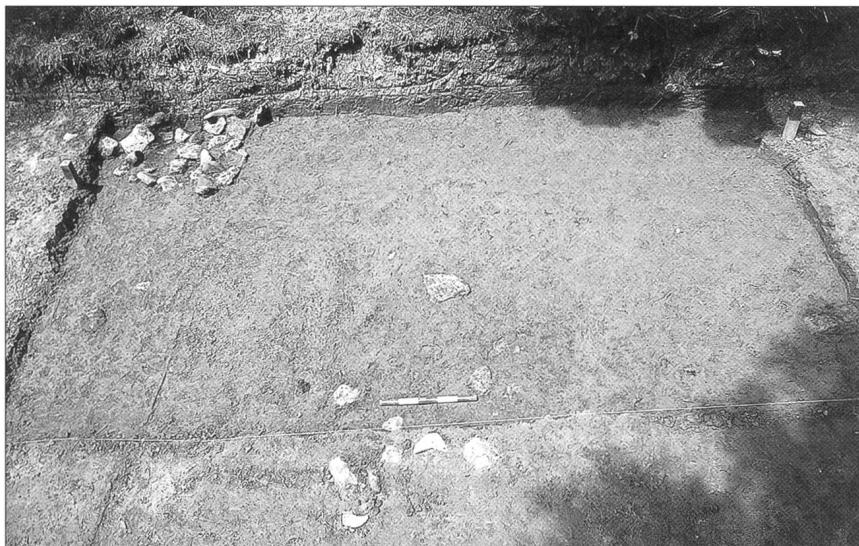
Abb. 7 Hofstetten-Flüh/Alemannenweg. Die Brandgrube zeichnet sich beim Massstab im hellen Boden deutlich ab. Hinten links befindet sich die Feuerstelle.

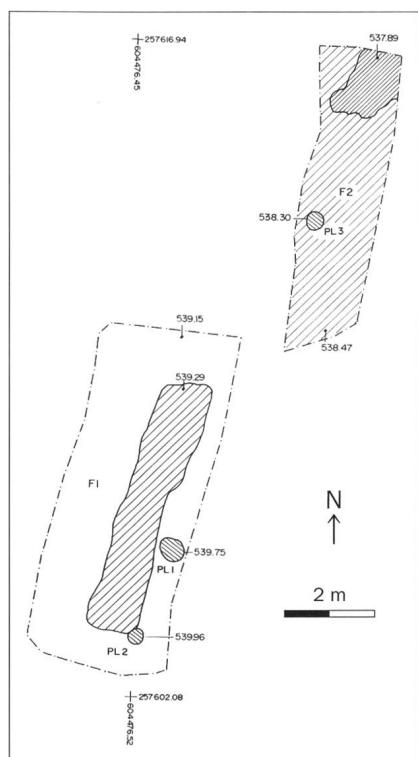
Abb. 11 Hofstetten-Flüh/Vorhollen. Befundplan.

In Fläche F1 zeigte sich eine dunkle, humose Schicht, die fleckenweise viel Holzkohle sowie auffallend zahlreiche rot und grau gebrannte, zum Teil durch Hitze angesinterte Lehmstücke enthielt. Im Zentrum der Rinne war die Schicht gut 15 Zentimeter dick, während sie auf alle Seiten hin ausdünnte und allmählich abbrach. Neben Keramik, einigen Nägeln, Knochen und Eisenschlacken enthielt sie auch zwei Fibeln. Im anstehenden gelblich-braunen Lehm zeichneten sich zwei Pfostenlöcher ab, zu denen etwa in derselben, in nordost-südwestlicher Richtung verlaufenden Linie in Fläche F2 ein drittes Pfostenloch dazukam. Die Durchmesser der Pfostengruben betragen rund 30 Zentimeter. Sie reichten zwischen 18 und 25 Zentimeter tief in den anstehenden Lehm. In Pfostenloch PL1 befanden sich zwei Eisenschlacken, während die Pfostenlöcher PL2 und PL3 neben Schlacken auch Keramikfragmente enthielten.

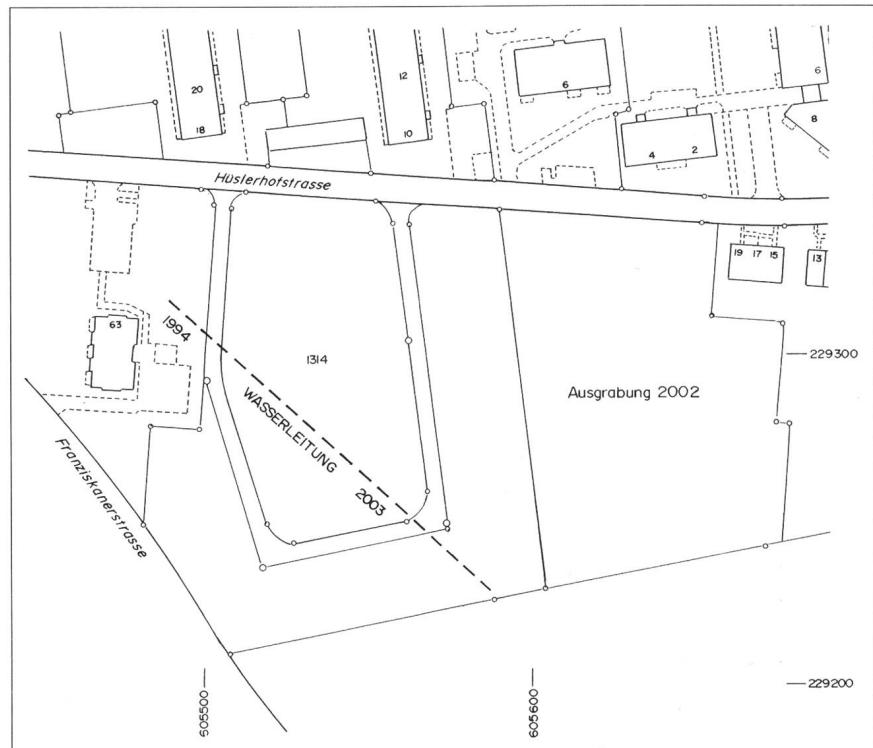
Abb. 18 Langendorf/Franziskanerstrasse (Lengmatt). Situationsplan mit dem Verlauf der Wasserleitung.

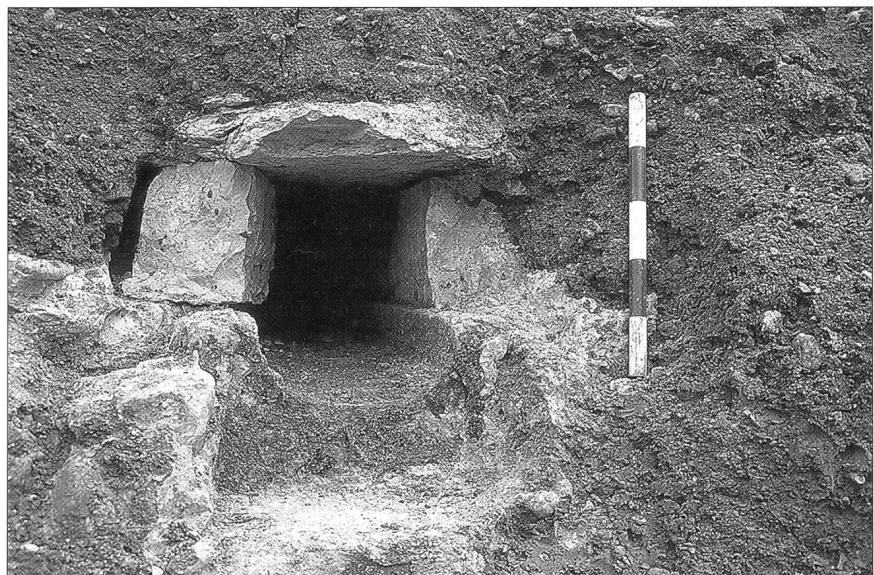
Abb. 19 Langendorf/Franziskanerstrasse (Lengmatt). Die Wasserleitung im Querschnitt.

Diese sogenannte Bellacherleitung war eine von mehreren Wasserleitungen, welche die Stadt Solothurn während hunderten von Jahren mit Wasser versorgten. Ihr Quellgebiet lag ursprünglich im Gärisch, später wurde die Leitung um zusätzliche Quellen im Hangmoos und in der Römersatt erweitert. Die Leitung führte von Bellach über den südlichen Zipfel von Langendorf in Richtung Solothurn und erreichte die Stadt beim Biel-tor. Ursprünglich aus hölzernen Teucheln gebaut, wurde die Leitung mehrfach erneuert und zum Teil in Stein ausgebaut. Um die Mitte des 19. Jahrhunderts war sie offenbar in ei-

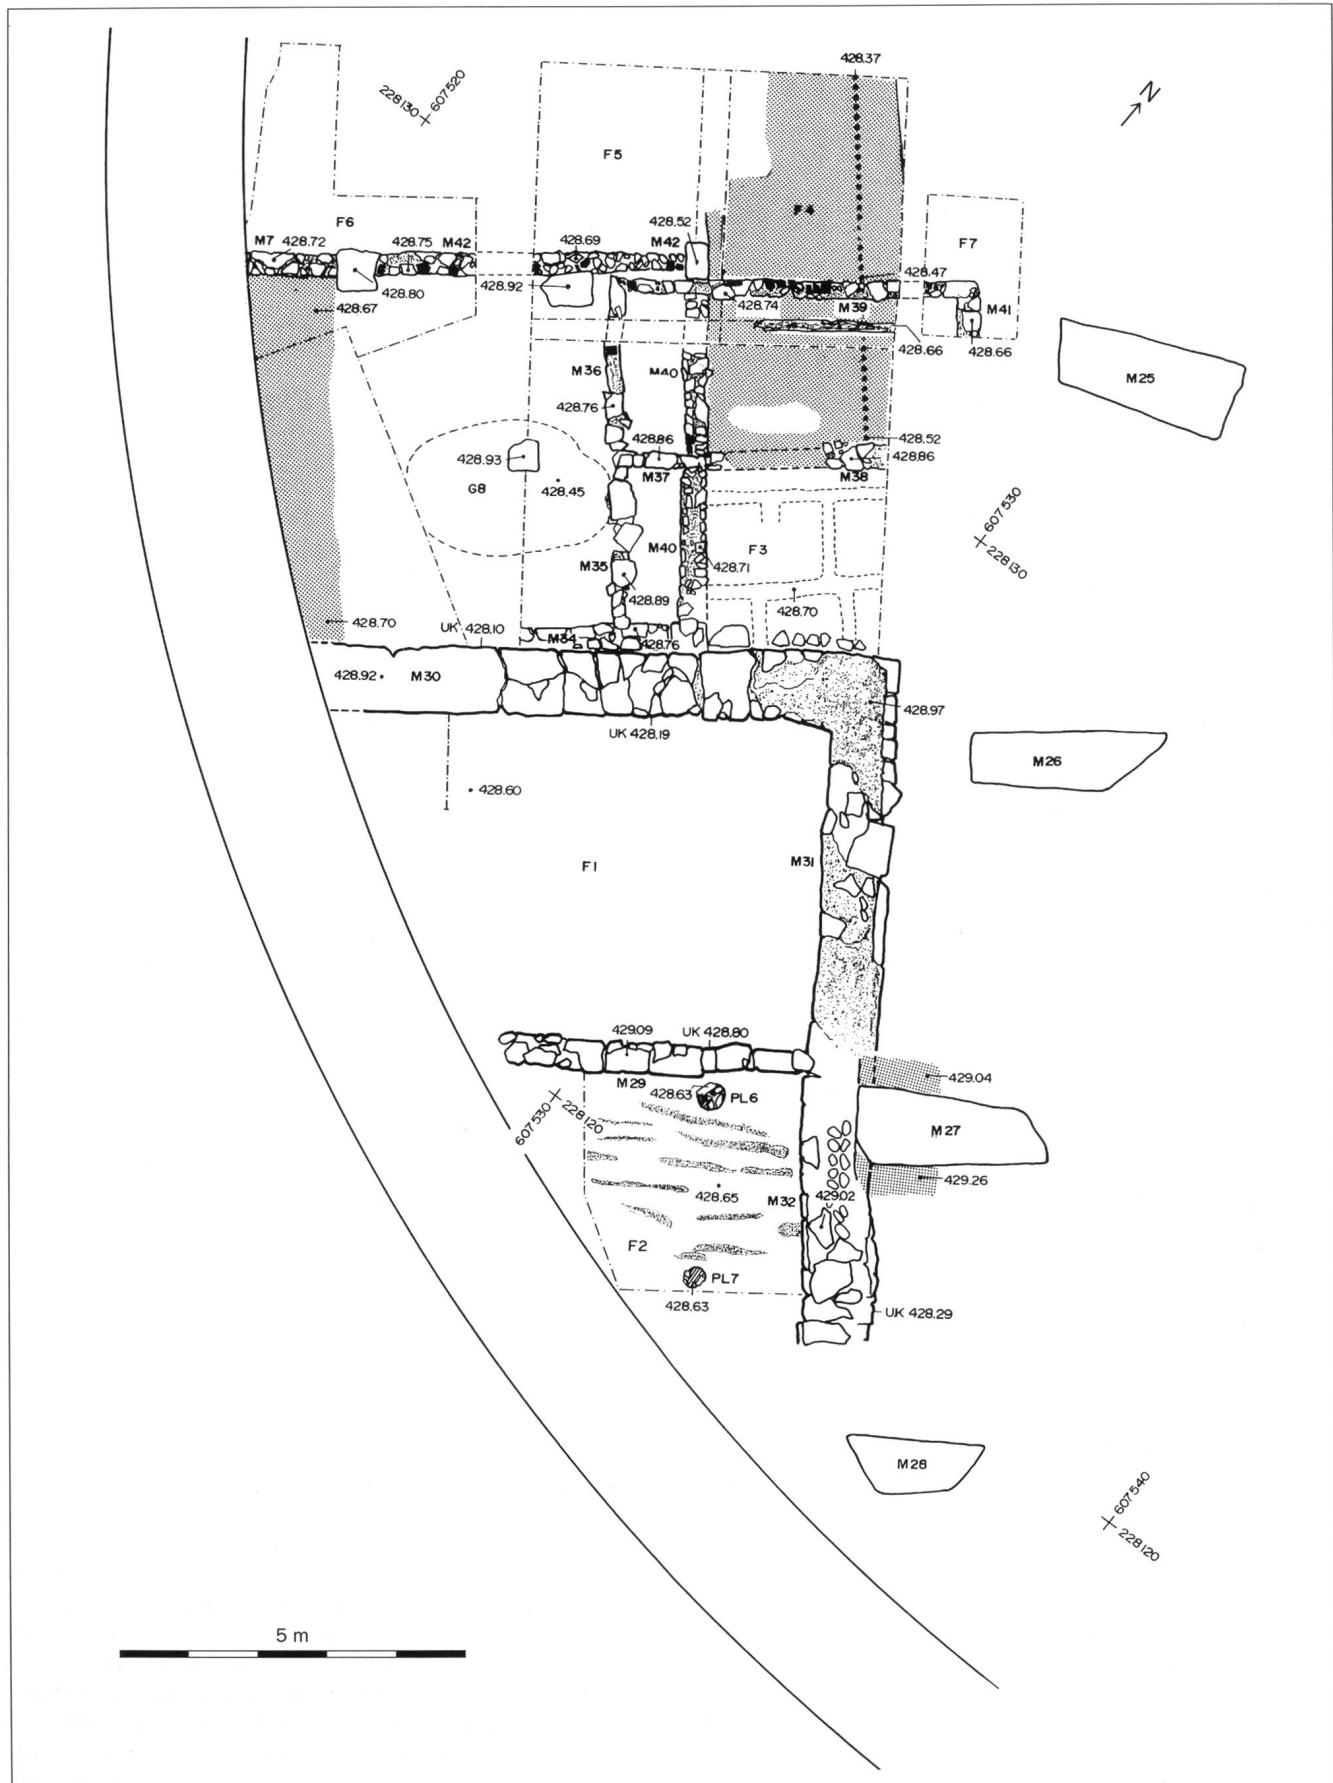
**Abb. 23** Solothurn/Dornacherplatz. Steingerechter Befundplan der ersten Grabungsetappe.

Im Innern besass der Raum vermutlich einen Bretterboden auf Holzbalken. Die «Scharten» der Balkenunterzüge waren im südöstlichen Teil des Raumes noch sichtbar, im Norden lag zudem ein verkohlter Balkenrest parallel zur Mauer M39 (Abb. 23). Da die Trennwand M37/M38 einen 1,5 Meter grossen Unterbruch aufwies, befand sich hier möglicherweise einmal ein Durchgang. Im Schutt des jüngeren Anbaus wurden wieder Türangeln und Scharniere gefunden (Abb. 36, 37–39). Auf eine Nutzung als Schuppen und Werkstatt weisen die Fragmente einer Sichel, eines Bohrs und eines Schleifsteins (Abb. 36, 41–43).

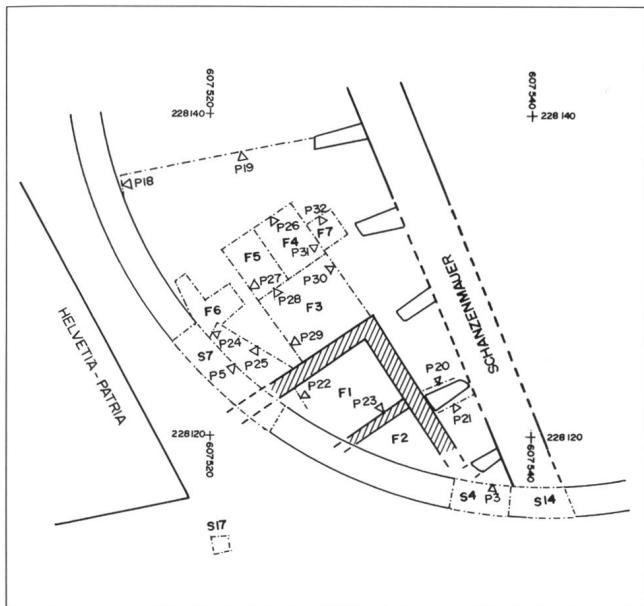
**Abb. 22** Solothurn/  
Dornacherplatz. Situa-  
tionsplan. Felder und  
Profile von Etappe 1.

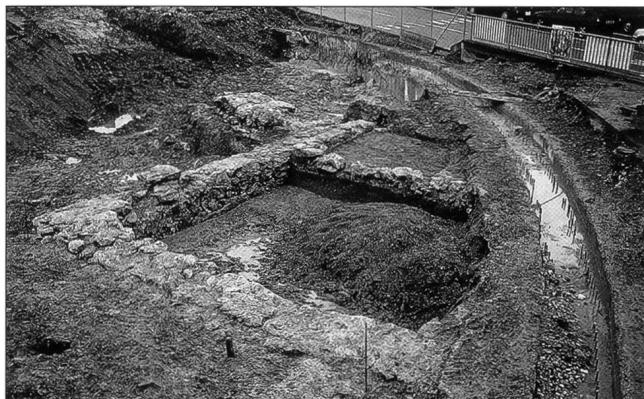
**Abb. 24** Solothurn/  
Dornacherplatz. Das  
neuzeitliche Haus.  
Übersicht von Nord-  
westen.

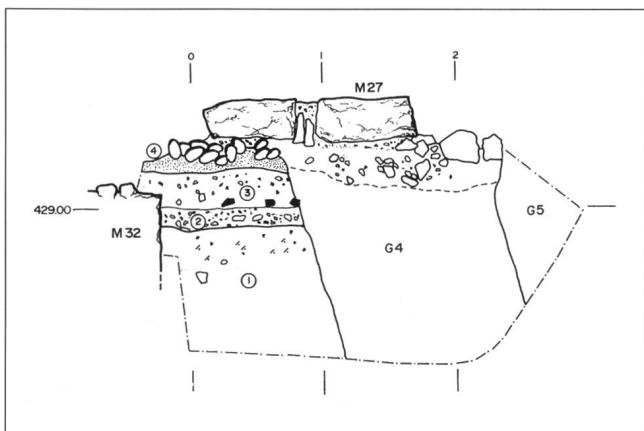
**Abb. 25** Solothurn/  
Dornacherplatz. Nordpro-  
fil P21. **1** gewachsener  
Lehm. **M32** Ostmauer,  
Haus 16./17. Jh. **2** Bau-  
horizont. **3** Planierung.  
**4** Pflaster. **G4** Baugrube  
Schanze. **M27** Stützpfie-  
ler. **G5** Abbruchgrube.

Die oben genannten Schichten östlich des Hauses wurden von einer Grube G4 geschnitten, die mit grauem, gelb geflecktem Lehm verfüllt war und im oberen Teil auch Mörtelreste und Bruchsteine enthielt (Abb. 25). Dabei handelte es sich um Aushubmaterial aus dem Schanzengraben, mit dem die Baugrube hinter der Schanzenmauer aufgefüllt wurde. Darauf und auf den Resten des älteren Steinpflasters ruhte der Stützpfeiler M27. Im Inneren der Schanzenmauer waren in regelmässigen Abständen derartige Pfeiler eingebaut worden, um den Druck der Mauer gegen den Schanzengraben zu mildern (Abb. 22, 23). Mauer M27 reichte nicht so tief hinunter wie die übrigen Stützpfiler M24–M26 und M28, vielleicht weil die Schanzenbauer der Ansicht waren, dass die Fundamente des abgerissenen Hauses den Baugrund genü-

Anderthalb Meter weiter östlich konnte eine weitere grosse Grube G5 beobachtet werden, welche den Stützpfiler M27 und die Baugrube der Schanze schnitt (Abb. 25). Sie war mit braun-grau geflecktem Lehm aufgefüllt. Grube G5 zeugt vom Abbruch der Schanzenmauern und der Wiederauffüllung des Schanzengrabens im 19. Jahrhundert. Der Stützpfiler war dort, wo er mit der Schanzenmauer verbunden war, etwas ausgerissen, sonst jedoch stehen gelassen worden – wie auch die Pfeiler M24–M26 und M28 (zur Schanze vgl. ADSO 8, 2003, 41/42).

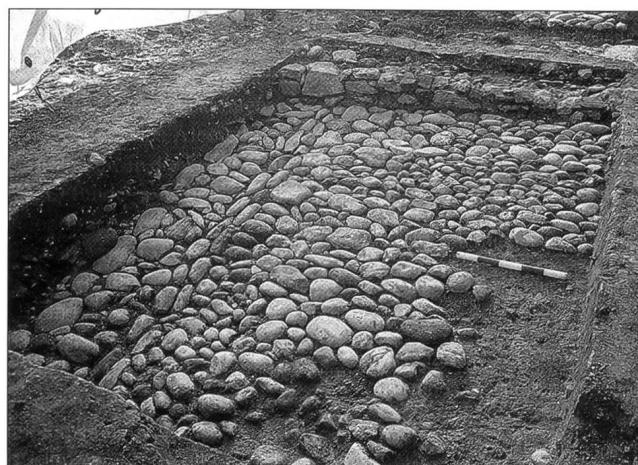
**Abb. 26** Solothurn/  
Dornacherplatz. Das  
Pflaster im Osten  
(älterer Anbau), im  
Hintergrund Mauer  
M39 (jüngerer Anbau).  
Von Nordwesten.

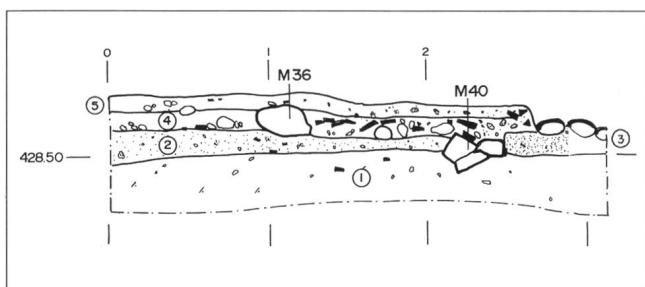
**Abb. 28** Solothurn/Dornacherplatz. Nordprofil P28. **1** gewachsener Lehm. **2** Bauhorizont, Haus 16./17. Jh. **M40** Mauer älterer Anbau. **3** Pflaster im Osten (älterer Anbau). **4** Schutt älterer Anbau. **M36** Mauer jüngerer Anbau. **5** Schutt jüngerer Anbau.

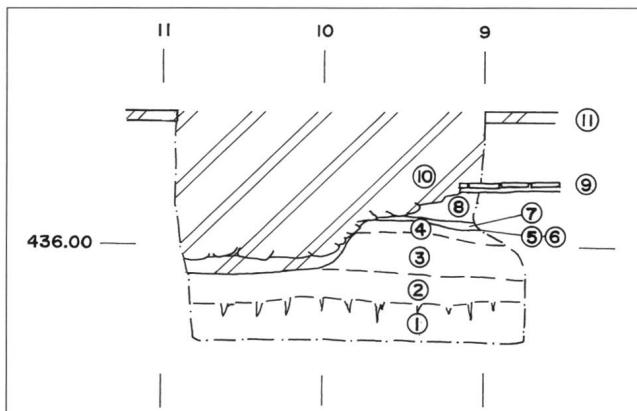
**Abb. 41**  
Solothurn/Friedhofplatz 37. Ostprofil der Sondierung. **1** beiger siltiger Lehm mit Kies und verwitterten Steinen: anstehender Boden. **2-4** brauner siltiger Lehm mit Ziegelsplitten, Feinkies und vereinzelten Steinen: römische Fundschichten. **5** Gehniveau. **6** Benützungsschicht. **7** Lehmschicht mit Mörtelresten. **8** Schuttsschicht aus Backsteinen, Ziegeln und Mörtel. **9** Tonplattenboden. **10** östliche Hausmauer. **11** heutiger Boden.

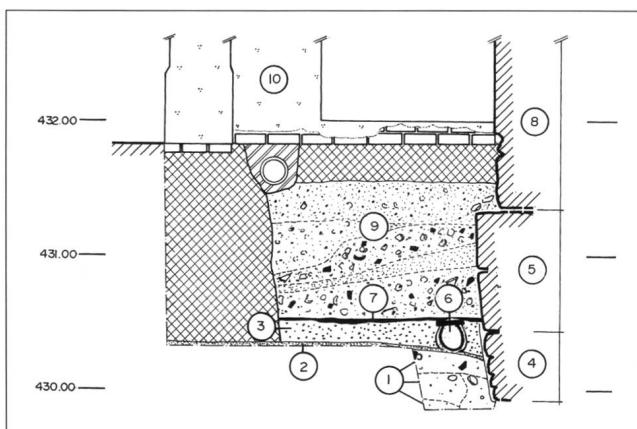
**Abb. 42** Solothurn/Hauptgasse 58. **1** Schichtpaket aus sandigem oder kiesigem, leicht organischem und sehr feuchtem Lehm, Ziegel, Holzkohle und Keramikscherben. **2** Gehniveau, Grobsand/Kies und feine Splitter eisenhaltigen Materials, Ziegelsplitter, Holzkohle, Keramikscherben und Tierknochen. **3** lehmige, organische Kiesschicht, Ziegelsplitter, Holzkohle, Keramikscherben, Tierknochen. **4** Fundament zum älteren Teil von Mauer Ost. **5** Mauer Ost, älterer Teil. **6** verstecktes Tongefäß (Projektion). **7** Gehniveau, schwarz gebrannter und z.T. hitzegebröterter Lehm. **8** Mauer Ost, jüngerer Teil. **9** Schuttsschicht, Abbruchmaterial. **10** moderner Verputz.

Zuunterst befindet sich eine mindestens 45 Zentimeter starke, aus sandigem oder kiesigem, leicht organischem und sehr feuchtem Lehm bestehende Schichtengruppe; ihre Unterkante wurde nicht erreicht (Abb. 42, 1). Da wir uns nicht im Grundwasserbereich befinden, dürfte die Feuchtigkeit des Materials von einer Wasserader herrühren. Die aus diesen Schichten stammenden Funde – Keramik- und Glasscherben, Ziegelstücke und Tierknochen – können ausnahmslos der römischen Epoche zugeordnet werden. Es ist anzumerken, dass die Fundmenge proportional zur immer grösser werdenden Tiefe abnimmt. In diesem Schichtpaket kam im Süden des Sondierschnittes eine Grube zum Vorschein. In der aus dunkelbraunem, organischem Lehm, Kalksteinbrüchen und Kieselsteinen bestehenden Grubenfüllung lagen auch Dachziegel, Keramikscherben, Tierknochen und Kalkmörtelreste. Auch diese Funde gehören in die Römerzeit.

die bis ungefähr 30 Zentimeter unterhalb den heutigen Fussboden reicht (Abb. 42, 9). Es handelt sich um eine umgelagerte Abbruchschicht, in welcher viele neuzeitliche Ofenkacheln und Keramikscherben vorgefunden wurden. Sie ist nach dem Bau des jüngeren Teils von Mauer Ost eingebbracht worden. Die heutige Mauer Ost sitzt direkt auf der Abbruchkante der Vorgängermauer und ist mit wiederverwendeten Kalksteinblöcken unterschiedlicher Länge und Höhe und grauem Kalkmörtel gebaut (Abb. 42, 8). Es dürfte sich dabei um die Brandmauer zur östlich anschliessenden Jesuitenkirche handeln.

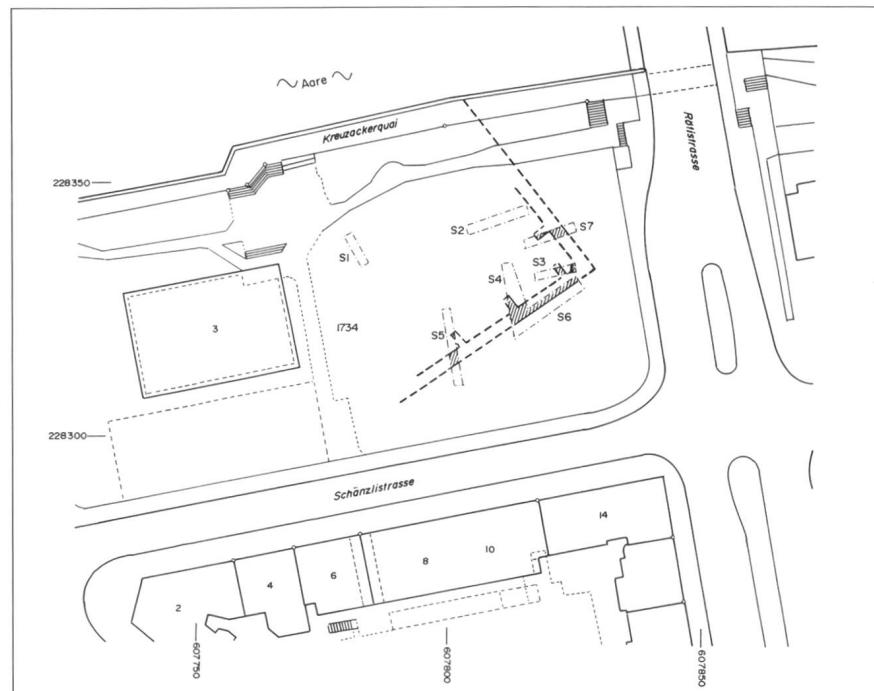
Abb. 44 Solothurn/Schänzlipark (Seminarhotel). Die Sondierschnitte S1 bis S7 und der Verlauf der Schanzenmauer.

Bereich der ehemaligen Turnschanze. Diese diente zuletzt als Park und als Aussichtsterrasse und wurde erst 1905 abgerissen. Ihr Abbruch löste einen Sturm der Entrüstung in der ganzen Schweiz aus und führte zur Gründung des Schweizerischen Heimatschutzvereins. Das heute noch «Schänzlipark» genannte Areal liegt am Südufer der Aare zwischen der Rötibrücke und dem Pavillon der Gewerbeschule (Abb. 44).

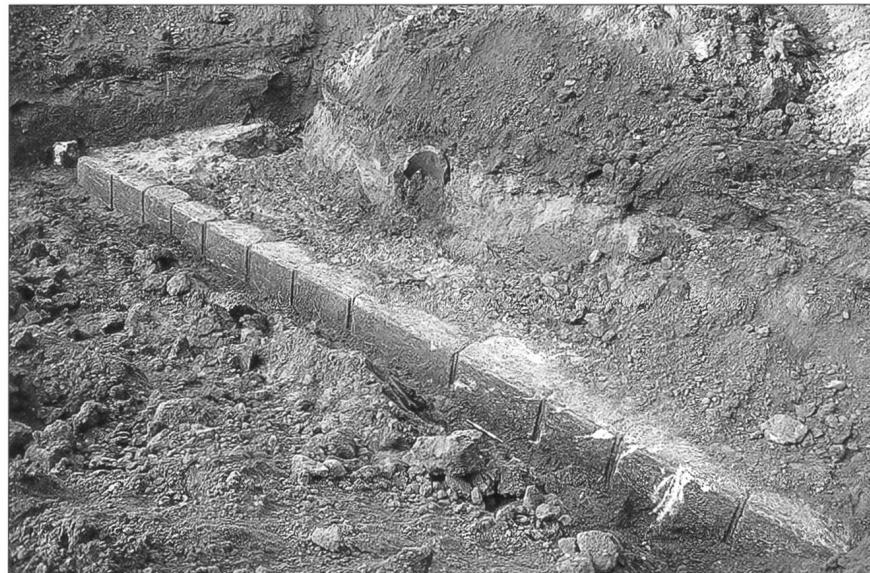
Abb. 45 Solothurn/Schänzlipark (Seminarhotel). Die barocke Schanzenmauer.

Die Überreste der Schanzenmauern (Schnitte 4–7) lagen 5–10 Meter weiter südlich und weiter östlich als bisher angenommen und kamen in einer Tiefe von 1,5 bis 2,8 Meter zum Vorschein (Abb. 45). Sie waren von einer braunen, etwa 80 Zentimeter mächtigen, kiesigen Erdschicht überdeckt, die vereinzelt Ziegel, Ofenkacheln und Holzkohlereste enthielt. Mit dieser Schicht waren der Schanzengraben aufgefüllt und die Reste der Mauer nach dem Abbruch von 1905 überdeckt worden. Im Innern der Schanze lag braunes, fundleeres Erdmaterial, das in einer Tiefe von etwa 2 Metern in eine graue Verlandungsschicht überging. Diese wurde bis in eine Tiefe von 3 Metern dokumentiert.

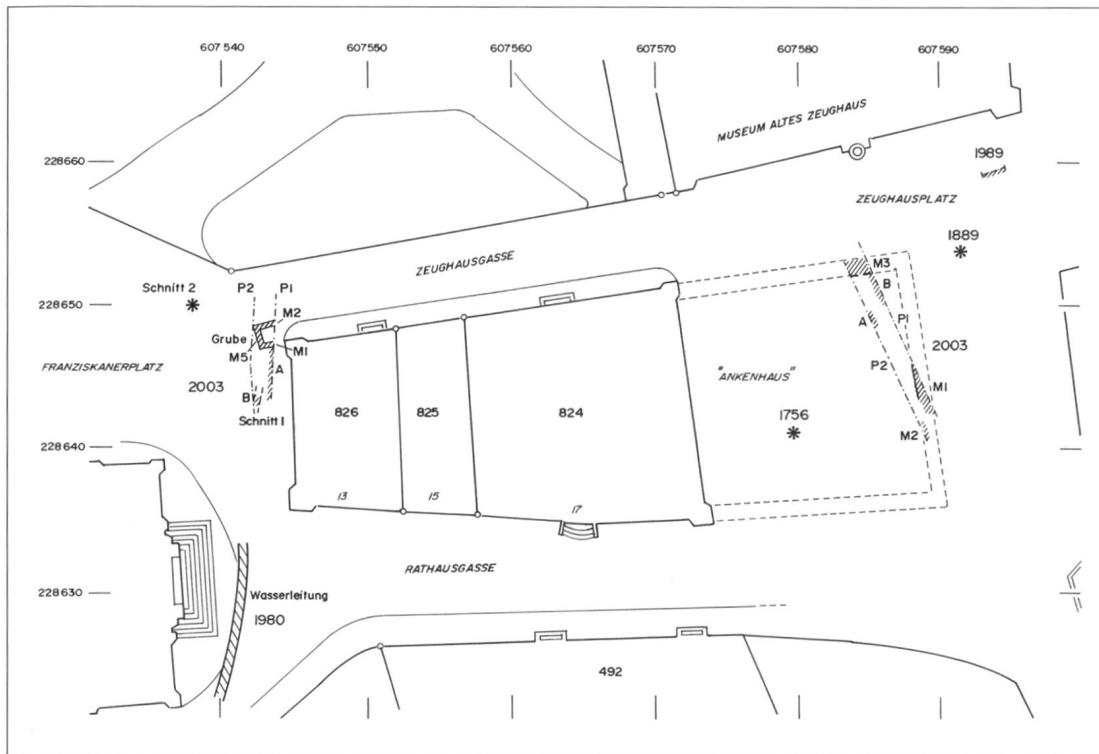
**Abb. 46**  
Solothurn/Zeughausplatz. Situationsplan.  
**1756 und 1889:** Gräber Zeughausplatz, genaue Lage unbekannt. **1980:** Wasserleitung Rathausgasse. **1989:** Pflasterung Zeughausplatz. **2003:** Zeughausplatz: Mauerreste des «Ankenhauses» M1-M2-M3, Pflasterungen A-B; Franziskanerplatz, Schnitt 1: Grube M1-M2-M5, Pflasterung A, Wasserleitung B, Schnitt 2: Brunnenstock.

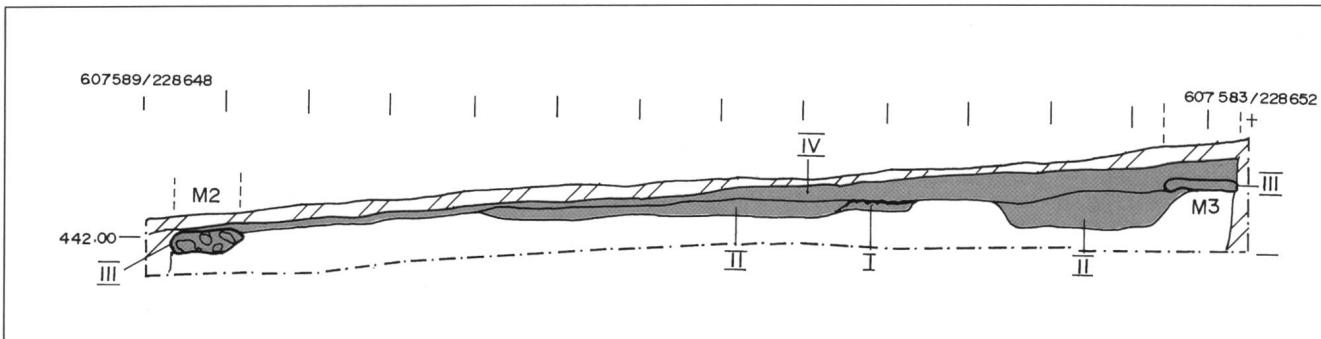
Abb. 47 Solothurn/Zeughausplatz. Westprofil P2. I Pflästerung, II Grube und Planie, III Mauerreste des «Ankenhauses»: Mauer M3 und Ostmauer M2, IV Abbruch 1835?

Die gleiche Funktion könnte das Ost-West verlaufende Mäuerchen M2 gehabt haben (Abb. 47). Die 80 Zentimeter breite Mauergrube war mit Kieseln und Kalkbruchsteinen in wenig hellbeigem Mörtel gefüllt (Abb. 49). Alle drei Mauern fielen dem gleichen Abbruch zum Opfer (Phase IV). Die jüngste Schicht war eine bis zu 30 Zentimeter mächtige Schuttsschicht aus hellgrauem, stark sandigem Mörtel, die alle Befunde überdeckte. Unmittelbar darauf folgte die moderne Kopfsteinpflasterung.

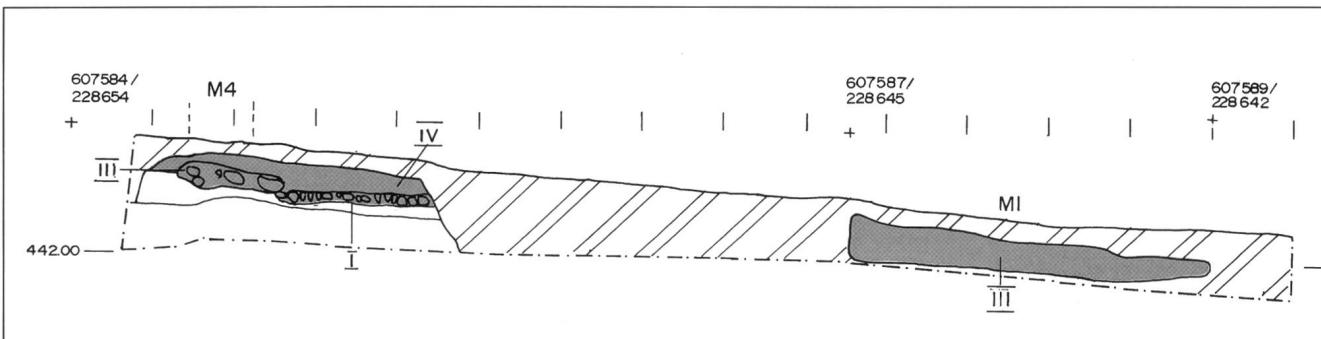
Abb. 48 Solothurn/Zeughausplatz. Ostprofil P1. I Pflästerung, III Mauerreste des «Ankenhauses»: Mauer M4 und Ostmauer M1, IV Abbruch 1835?

In den Profilen am Zeughausplatz zeigten sich auch verschiedene Mauerreste, die vermutlich zum «Ankenhaus» gehörten. Mauer M1, wohl die Ostmauer, wurde vom Bagger auf einer Länge von 5 Metern in der Längsachse durchschlagen (Abb. 48). Deshalb war

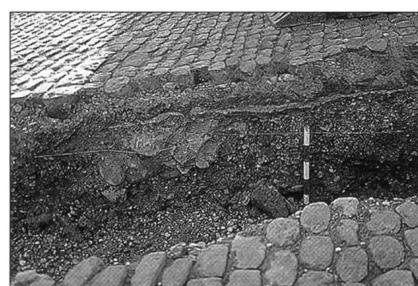
Abb. 49 Solothurn/Zeughausplatz. Westprofil mit der Mauer M2 des «Ankenhauses».

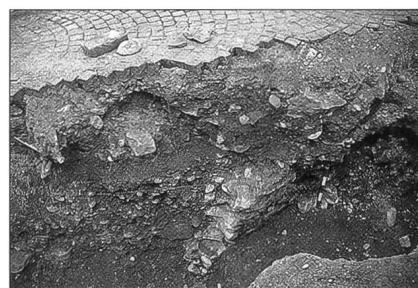
Abb. 50 Solothurn/Franziskanerplatz. Die westliche Grubenmauer M5 von oben. Rechts der letzte Rest der Nordmauer M2.

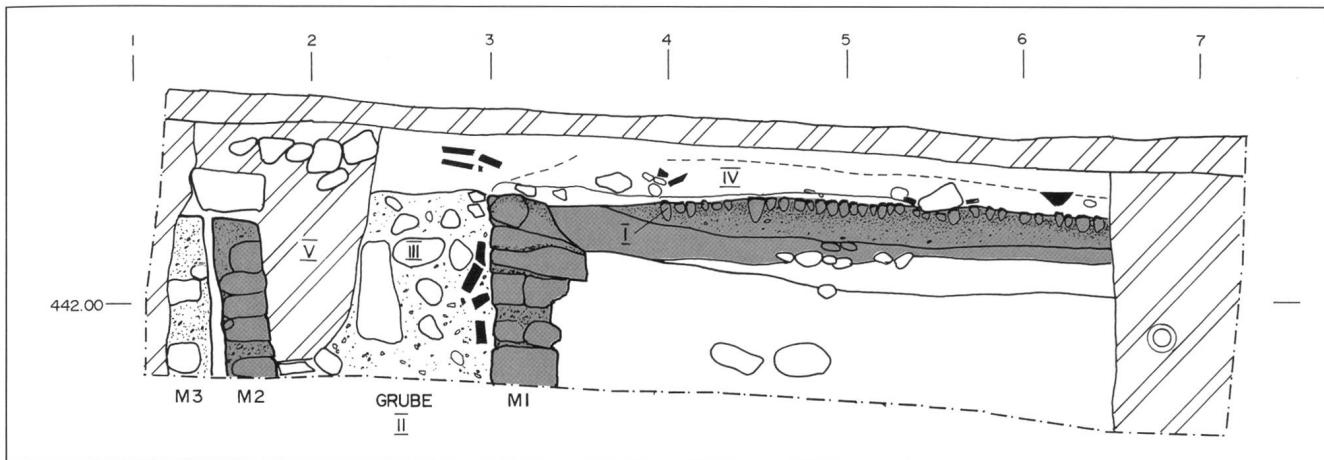
Abb. 51 Solothurn/Franziskanerplatz. Ostprofil. I Pflästerung, II Grube, III Grubenfüllung, IV Aufschüttung, V Störung.

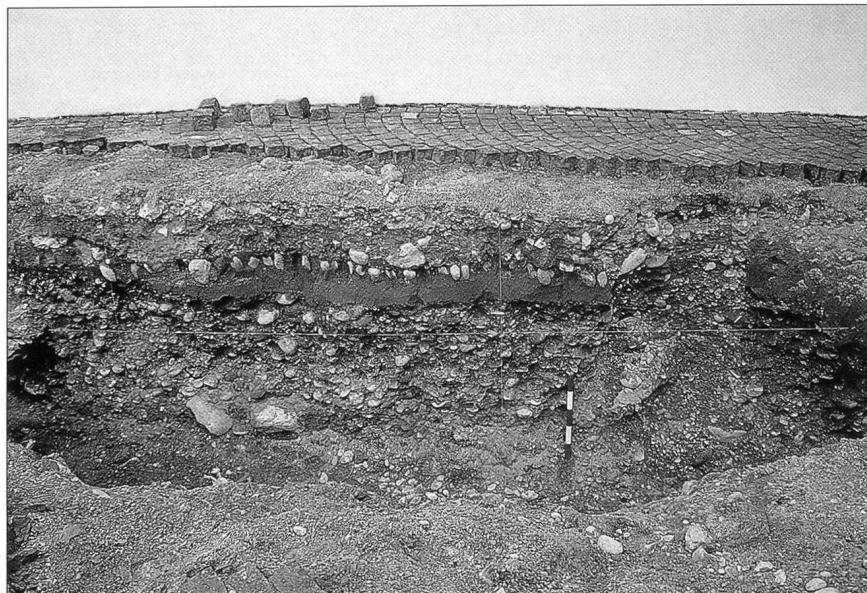
Abb. 52 Solothurn/Franziskanerplatz. Ostprofil. Auf dem kiesigen Untergrund die erste Kulturschicht und die Bollensteinpflasterung auf Sandunterlage. Ganz links die südliche Grubenmauer M1.
