**Zeitschrift:** Archäologie und Denkmalpflege im Kanton Solothurn  
**Herausgeber:** Amt für Denkmalpflege und Archäologie des Kantons Solothurn  
**Band:** 9 (2004)

**Rubrik:** Denkmalpflege : Restaurierungen und Bauuntersuchungen 2003

# Restaurierungen und Bauuntersuchungen 2003

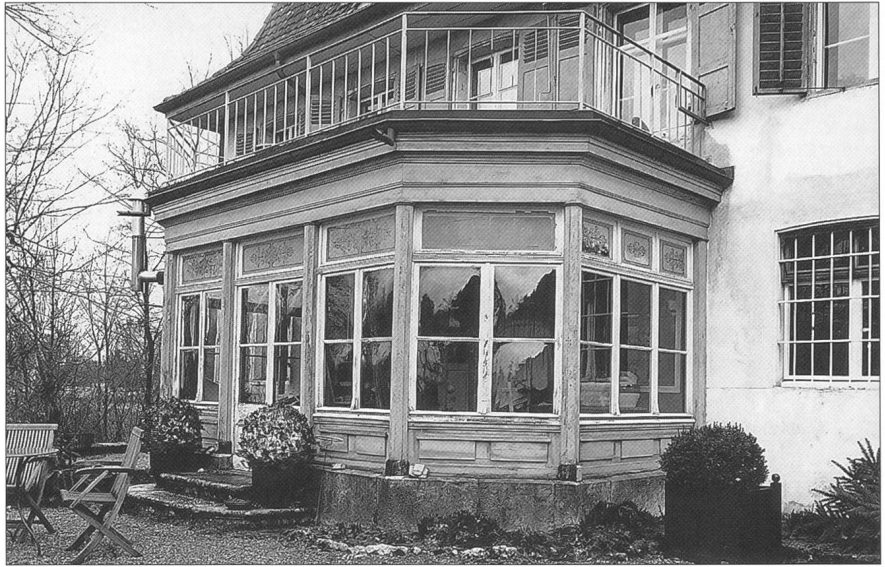
Die seit Jahren durch Verwitterung und Kondenswasser in Mitleidenschaft gezogene Veranda an der Nordseite des «Lackenhöfli» wurde 2003 in Stand gestellt und sorgfältig restauriert (Abb. 1, 2). Der über einem Sockel errichtete polygonale Annex ist in den rund hundert Jahren seines Bestehens mehrfach frisch gestrichen worden. Im Innern kamen bei Vorsondierungen durch den beauftragten Maler an der Rückwand und an der Balkendecke Reste von Dekorationsmalereien zum Vorschein. Während jene an der Wand sehr fragmentiert und nicht mehr eindeutig lesbar waren, liessen sich die Schablonenmalereien an der Decke eindeutig erkennen. Allerdings wurde aus Kostengründen auf eine vollflächige Freilegung verzichtet und stattdessen nur eine Musterpartie restauriert (Abb. 3). Im übrigen Bereich der Decke erfolgte eine rekonstruierende Neufassung. Die Instandstellung umfasste auch eine Ergänzung der mit eingezähten Mustern versehenen Oblichtfenstergläser. Mit der Montage von Metall-Wetterschenkeln an den Fenstern suchte man nach einer dauerhaften Lösung der stark der Witterung ausgesetzten Sockelpartie. Mit der Restaurierung der Veranda ist dem «Lackenhöfli» ein wichtiger Teil der Ausstattung aus der Zeit um 1900 bewahrt worden.

**Abb. 1** Die Veranda vor...

**Abb. 2** ...und nach der Restaurierung 2003.

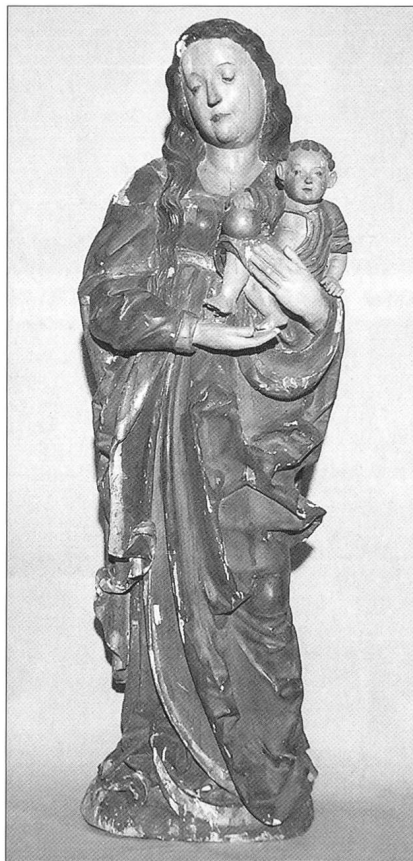
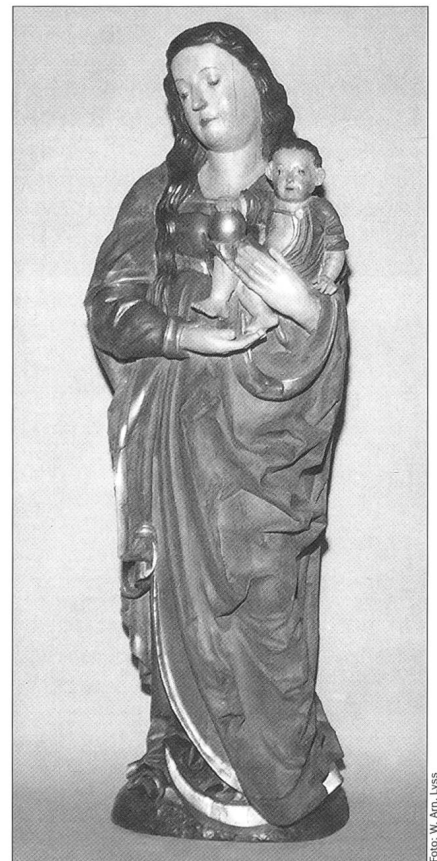
Abb. 1 Rohr, St.-Ulrichs-Kapelle, Madonna mit Kind vor...

Abb. 2 ... und nach der Restaurierung 2003.

2003 drängte sich erneut eine Restaurierung der Holzskulptur auf, die durch den natürlichen und klimatisch bedingten Alterungsprozess, teilweise aber auch infolge der Umänderungen vergangener Jahrhunderte, stark gezeichnet war (Abb. 3). Das ganze Fassungspaket blätterte stark ab, und die 1946 von Restaurator W. Müller mit Gipsmasse neu aufmodellerte Haartracht sowie die rechte Schulterpartie lösten sich vom originalen Holzträger.

Vor der Restaurierung wurde die 120 cm grosse Holzskulptur zunächst auf ihre Farbfassungen hin untersucht. Dabei zeigte sich, dass die bestehende Fassung eine auf einer Zwischengrundierung aufgebaute Zweitfassung ist. Für die Restaurierung orientierte man sich in der Folge an dieser zweiten Fassung, denn die originale Bemalung konnte zwar mittels Sondierschnitten festgestellt, aber nicht mehr freigelegt werden. Die Fassung wurde konsequent gesichert und zurückgeklebt, danach die ganze Skulptur einer sanften Oberflächenreinigung unterzogen und das Inkarnat mit Zwischenfirnis versehen. Fehlstellen wurden ausgekittet und im Umgebungston einretouchiert, alte Retouchen dabei leicht überretouchiert und mit Schlussfirnis überzogen. Die Goldbordüre des Mantels wurde ausgebessert und die konservierte Fassung des Mantelüberwurfs durch hellere Lasuren angepasst und eingestimmt.

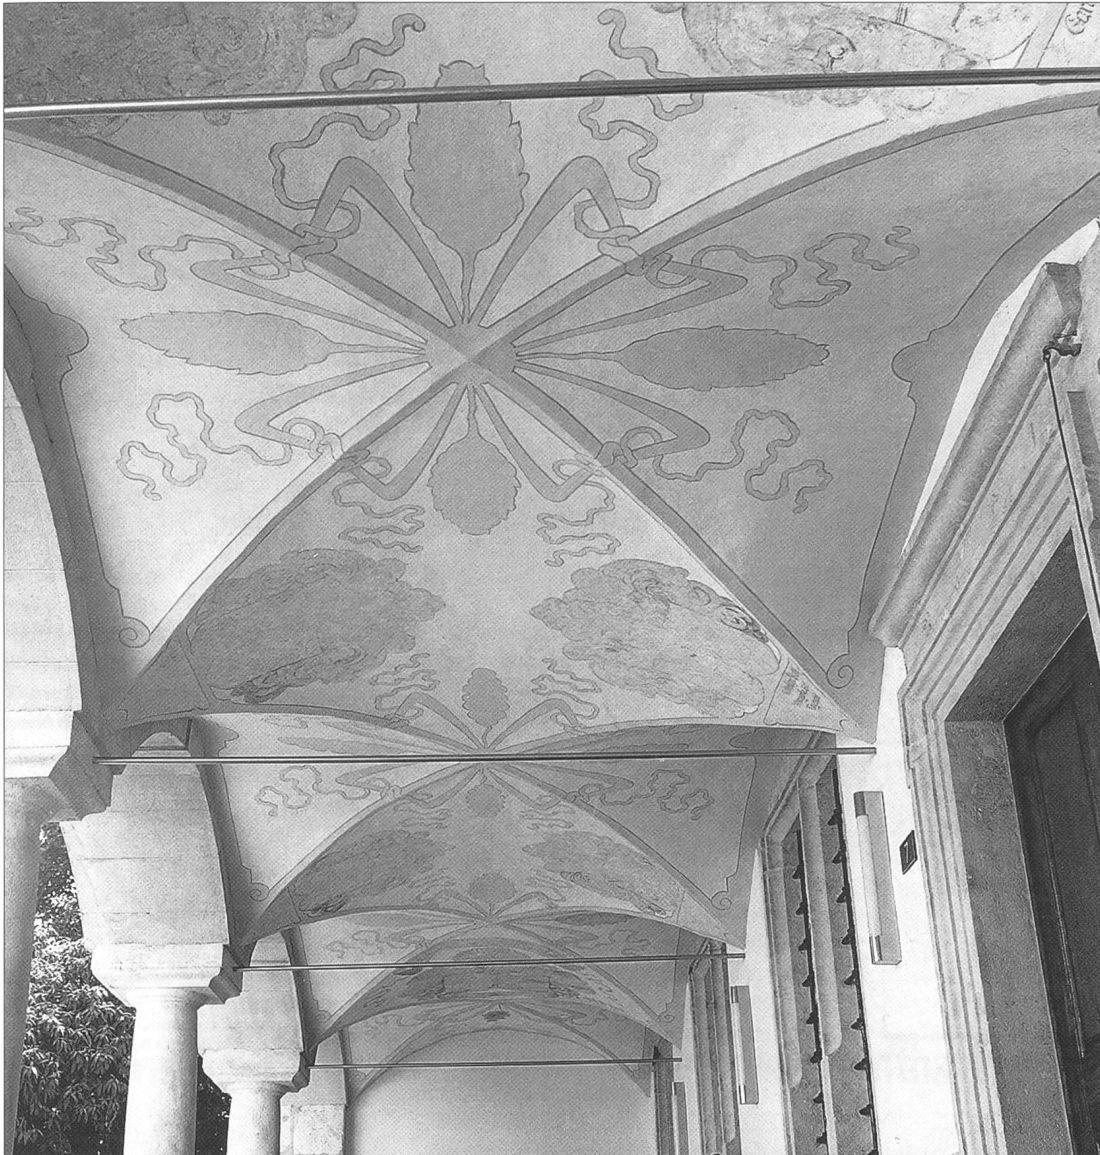
Wappenmalerei erahnen. Anlässlich der Restaurierung von 2003 wurden sämtliche Gewölbe vollflächig freigelegt und restauriert (Abb. 4).

**Abb. 4**  
Das dekorativ ausgemalte Gewölbe nach der Restaurierung/  
Rekonstruktion  
von 2003.

gründen verzichtet. Die wichtigsten Elemente der sich in fast identischer Art wiederholenden Dekorelemente wurden restauriert, der Rest lediglich in den Umrissen und ohne ins Detail zu gehen rekonstruiert. Eine restauratorische Behandlung erfolgte an allen Wappen und Inschriften, die nun in ihrem bruchstückhaften Bestand sichtbar sind. Als wichtige Beobachtung für die Zukunft gilt ein heute verbautes weiteres Joch mit bemaltem Gewölbe im Osten.

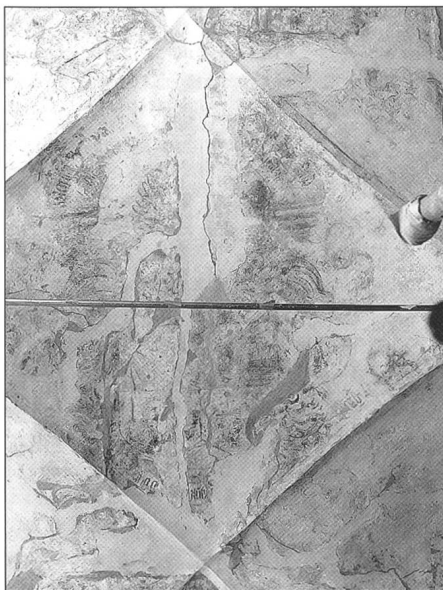
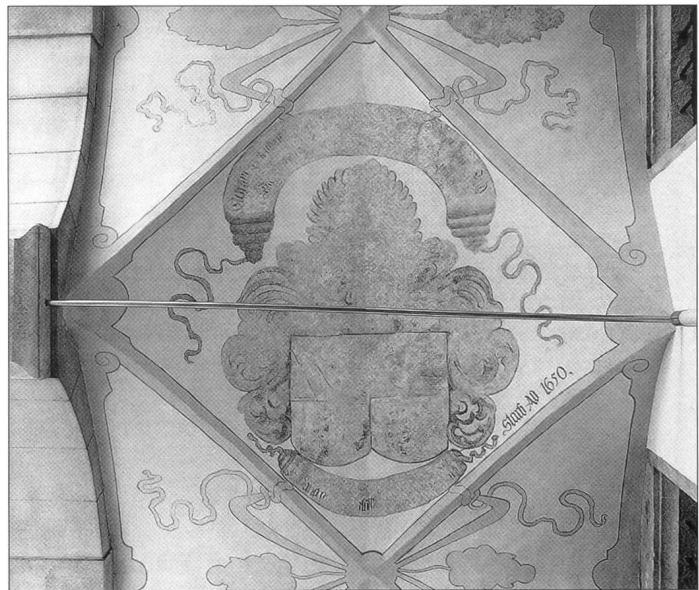
**Abb. 5** Wappen von Martin Besenval, Zustand nach der Freilegung...

**Abb. 6** ... und nach der Restaurierung von 2003.

Da die Gewölbe teilweise nach vorgängiger gründlicher Reinigung mehrmals mit Öl- und Dispersionsfarben neu gestrichen worden

waren, erwies sich die Freilegung der Dekorationsmalereien und der Wappen als äusserst schwierig.

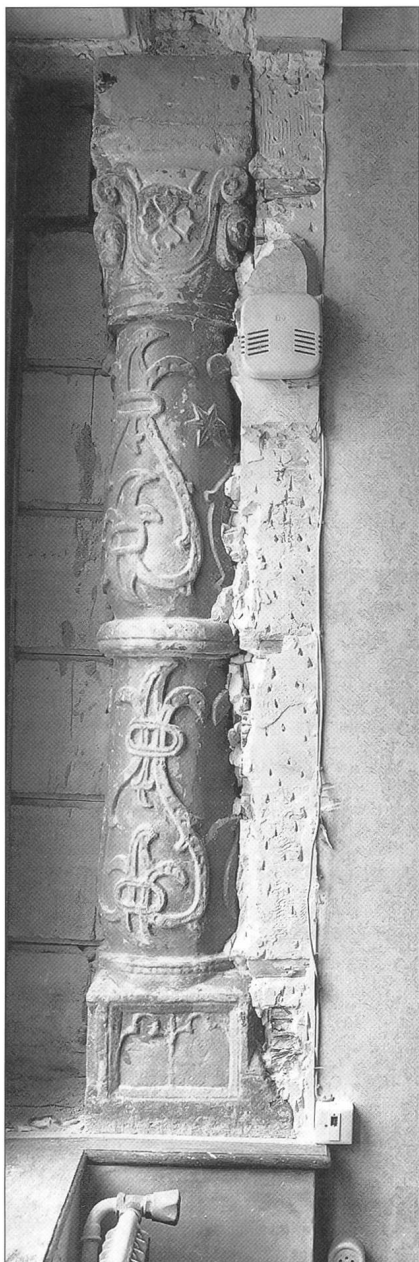
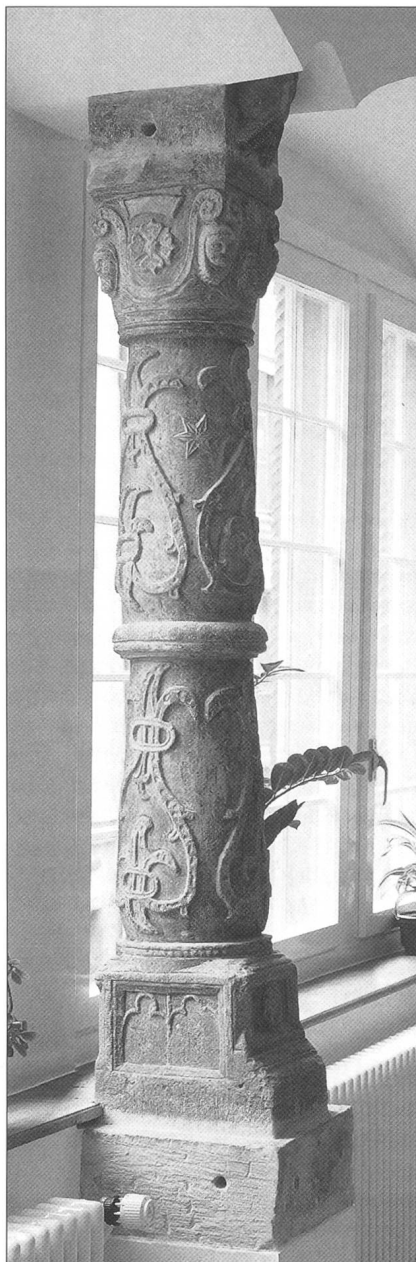
Abb. 3 Die Fenstersäule von 1564 kurz nach der Freilegung...

Abb. 4 ... und nach der Restaurierung von 2003 (vgl. auch Farbabbildung Seite 107).

Anlässlich des jüngsten Umbaus konnte in der Stube nach dem Entfernen der jüngeren Trennwand die mit Gips verschaltete Fenstersäule freigelegt und restauriert werden (Abb. 3, 4). Unter mehreren unifarbigen Anstrichen war die polychrome Farbfassung aus dem 16. Jahrhundert erhalten. Die Fenstersäule ist ein fester Bestandteil der aus Hauterivestein gefertigten Architekturteile im ersten Obergeschoss der Gassenfassade. Das breit gelagerte sechsteilige Reihenfenster mit seinen fein profilierten Gewänden sowie der reich verzierte und 1564 datierte Erker stammen, wie der frühere Denkmalpfleger Gottlieb

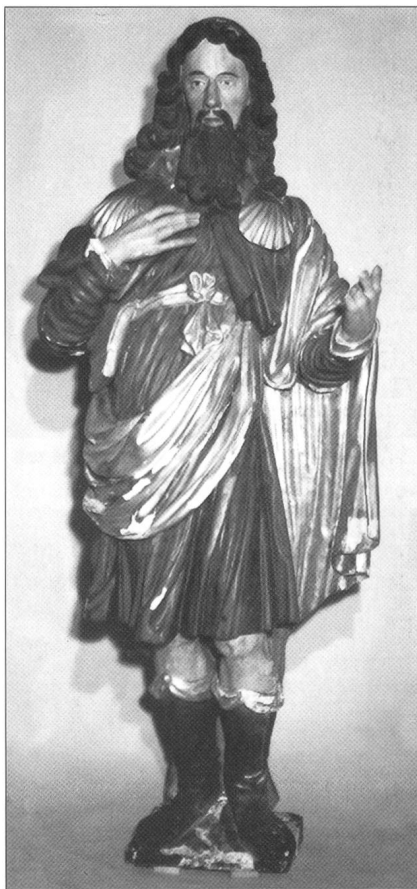
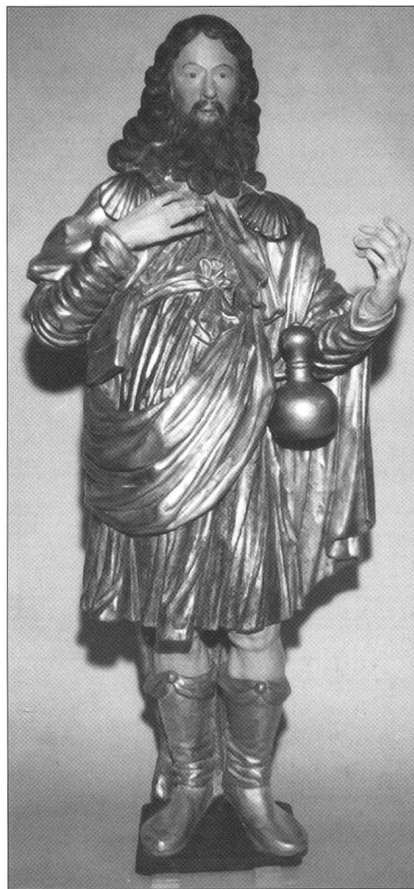
Abb. 1 Die Skulptur des hl. Jakobus vor...

Abb. 2 ... und nach der Restaurierung 2003 (vgl. auch Farbabbildung Seite 108).

Dazu musste zunächst die lose Fassung gesichert und zurückgeklebt, danach die sichtbare Fassung chemisch entfernt sowie die Kreide-Zwischengrundierung mechanisch abgetragen werden. Die anschliessenden restauratorischen Massnahmen an einzelnen Figurenteilen fielen je nach Befund unterschiedlich aus. So konnte vom Inkarnat an Gesicht und Händen die intakte Zweitfassung freigelegt werden, wobei Fehlstellen ausgekittet und im Umgebungston einretouchiert wurden. Die bestehende Fassung des Gewandumhangs konnte dagegen belassen werden, lediglich einige Ausbesserungen und gewisse Retouchen in Gold und Silber waren notwendig. Die Farbuntersuchungen zu Cape, Gewand und Stiefel hingegen hatten klar gezeigt, dass die jüngste braune Fassung eine spätere Zutat ist und diese Teile der Jakobusfigur ursprünglich versilbert beziehungsweise vergoldet waren. Entsprechend diesem Befund wurde das Gewand neu versilbert, anschliessend stark zurückgenommen und oxidiert. Alle Silberpartien erhielten eine Schutzlasur. Die Vergoldung von Cape und Stiefel erfolgte ebenfalls nach Befund, wobei das bestehende schwarze Poliment der Zweitfassung verwendet werden konnte. Danach wurde die Vergoldung patiniert und der Umgebung angepasst. Die Finger der linken, beschädigten Hand wurden alle ergänzt und neu gefasst. Die Entfernung von überschüssiger Grundierung von den Haar- und Bartlocken lassen deren feine Schnitzarbeit wieder vollständig zur Geltung kommen. Fehlstellen wurden jeweils ausgekittet, im Umgebungston einretouchiert und mit Schlussfirnis überzogen. *Christine Zürcher*

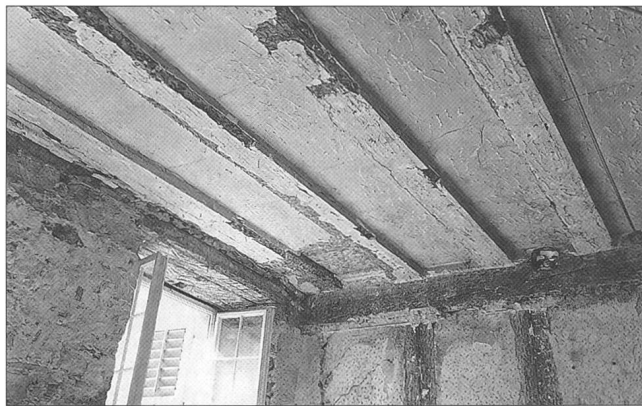
Abb. 1 Die vergipste Balkendecke nach der Demontage von zwei jüngeren darunter gehängten Gipsdecken, Fundzustand.

Decke: Über zwei jüngeren, flachen Gipsdecken kam die Ost-West laufende Balkendecke zum Vorschein. Die Balken und der eingeschobene Blindboden waren roh aufgebaut und mit einer Gipsglätte überzogen, die sich weitgehend vom Untergrund gelöst hatte (Abb. 1). Die anfängliche Idee, die Gipsglätte beizubehalten, liess sich technisch nicht mit einem vertretbaren Aufwand lösen, so dass sie schliesslich ebenfalls entfernt werden musste. An der freigelegten Balkendecke kamen Fragmente einer Dekorationsmalerei zum Vorschein. Die Blindbodenbretter waren von einem doppelten Filet gerahmt und die freien Flächen darin mit geometrischen Mustern – Rauten, kreisförmige Motive und Bänder im Sinn eines einfachen Beschlägwerks – bemalt. Das Beschlägwerk war ursprünglich hellgrau gefasst und einst teilweise mit (lateinischen?) Texten beschriftet, von denen sich aber nur schwache und nicht mehr zu entziffernde Reste erhalten hatten. Der Untergrund war ockergelb gestrichen und mit roten Tupfern flüchtig marmoriert. Ein direktes Vergleichsbeispiel zu dieser Decke ist 1645 datiert und befindet sich im Haus Hauptgasse 39 in Solothurn. Aufgrund des fragmentarischen Befundes entschloss man sich, auf die ursprüngliche Farbgebung zu verzichten und stattdessen die Decke nur in einem hellen Grau zu fassen und mit den geometrischen Motiven zu bemalen, die sich grossflächig als Bleistiftzeichnungen erhalten hatten (Abb. 2). Wände: Die spärlicher erhaltenen Malerieste an den Wänden wurden vollumfänglich im

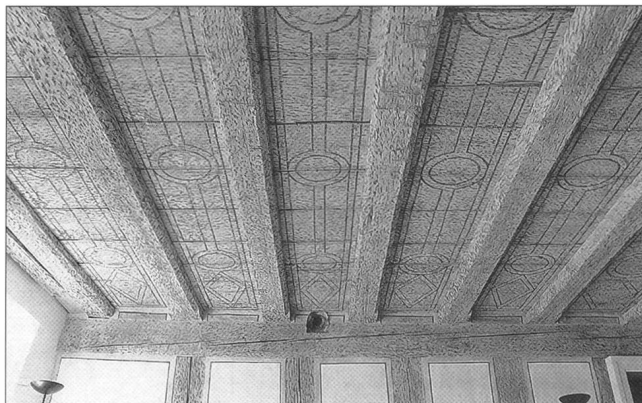
Abb. 2 Die Balkendecke nach der Restaurierung von 2003.

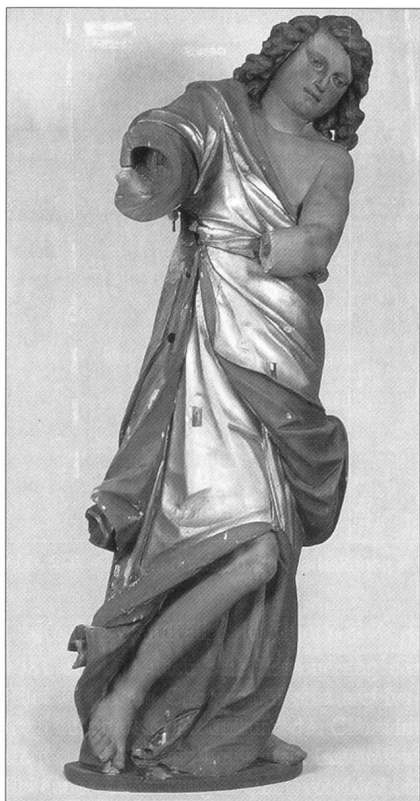
Vor der Restaurierung wurde der Altar auf seine Farbfassungen hin untersucht. Dabei zeigte sich, dass der Hauptteil der Altarchitektur drei übereinander liegende farbige Fassungen aufweist, wobei es sich bei allen drei Fassungen meist um malerische Mar-

Abb. 2 Engelsfigur an der Chorbogenseite vor der Restaurierung.

Für die Restaurierung entschied man sich, auf die zweite barocke Farbfassung zurückzugehen, da diese unter der dritten Übermalung jüngeren Datums noch vollständig erhalten ist. Diese zweite Fassung zeigt die Füllungen rot marmoriert, die Friesteile schwarz und die Ornamentik, wie bei den anderen Fassungen auch, vergoldet.
