Zeitschrift: Archäologie und Denkmalpflege im Kanton Solothurn

**Rubrik:** Denkmalpflege: Restaurierungen und Bauuntersuchungen 2003

# Restaurierungen und Bauuntersuchungen 2003

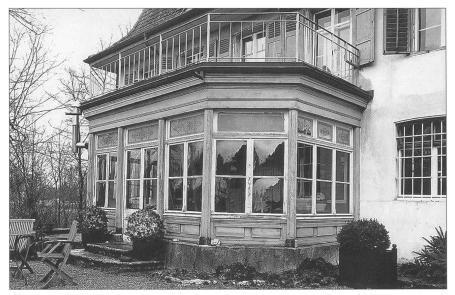
Abb. 1 Die Veranda vor...

Die seit Jahren durch Verwitterung und Kondenswasser in Mitleidenschaft gezogene Veranda an der Nordseite des «Lackenhöfli» wurde 2003 in Stand gestellt und sorgfältig restauriert (Abb. 1, 2). Der über einem Sockel aus Kalksteinquadern vollständig in Holz errichtete polygonale Annex ist in den rund hundert Jahren seines Bestehens mehrfach frisch gestrichen worden. Im Innern kamen bei Vorsondierungen durch den beauftragten Maler an der Rückwand und an der Balkendecke Reste von Dekorationsmalereien zum Vorschein. Während jene an der Wand sehr fragmentiert und nicht mehr eindeutig lesbar waren, liessen sich die Schablonenmalereien an der Decke eindeutig erkennen. Allerdings wurde aus Kostengründen auf eine vollflächige Freilegung verzichtet und stattdessen nur eine Musterpartie restauriert (Abb. 3). Im übrigen Bereich der Decke erfolgte eine rekonstruierende Neufassung. Die Instandstellung umfasste auch eine Ergänzung der mit eingeäzten Mustern versehenen Oblichtfenstergläser. Mit der Montage von Metall-Wetterschenkeln an den Fenstern suchte man nach einer dauerhaften Lösung der stark der Witterung ausgesetzten Sockelpartie. Mit der Restaurierung der Veranda ist dem «Lackenhöfli» ein wichtiger Teil der Ausstattung aus der Zeit um 1900 bewahrt wor-Markus Hochstrasser

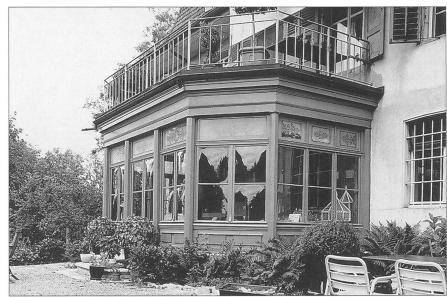
Abb. 2 ... und nach der Restaurierung 2003.

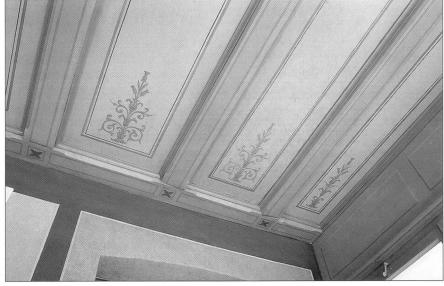
Abb. 3 Detail der freigelegten Deckenmalerei im Innern (vgl. auch Farbabbildung Seite 106).

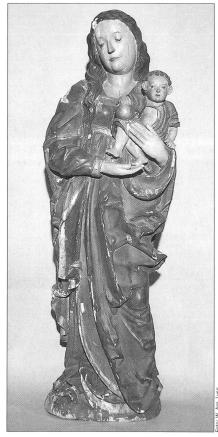
**Abb. 1** Rohr, St.-Ulrichs-Kapelle, Madonna mit Kind vor...

2003 drängte sich erneut eine Restaurierung der Holzskulptur auf, die durch den natürlichen und klimatisch bedingten Alterungsprozess, teilweise aber auch infolge der Umänderungen vergangener Jahrhunderte, stark gezeichnet war (Abb. 3). Das ganze Fassungspaket blätterte stark ab, und die 1946 von Restaurator W. Müller mit Gipsmasse neu aufmodellierte Haartracht sowie die rechte Schulterpartie lösten sich vom originalen Holzträger.

Vor der Restaurierung wurde die 120 cm grosse Holzskulptur zunächst auf ihre Farbfassungen hin untersucht. Dabei zeigte sich, dass die bestehende Fassung eine auf einer Zwischengrundierung aufgebaute Zweitfassung ist. Für die Restaurierung orientierte man sich in der Folge an dieser zweiten Fassung, denn die originale Bemalung konnte zwar mittels Sondierschnitten festgestellt, aber nicht mehr freigelegt werden. Die Fassung wurde konsequent gesichert und zurückgeklebt, danach die ganze Skulptur einer sanften Oberflächenreinigung unterzogen und das Inkarnat mit Zwischenfirnis versehen. Fehlstellen wurden ausgekittet und im Umgebungston einretouchiert, alte Retouchen dabei leicht überretouchiert und mit Schlussfirnis überzogen. Die Goldbordüre des Mantels wurde ausgebessert und die konservierte Fassung des Mantelüberwurfs durch hellere Lasuren angepasst und einge-Christine Zürcher stimmt.

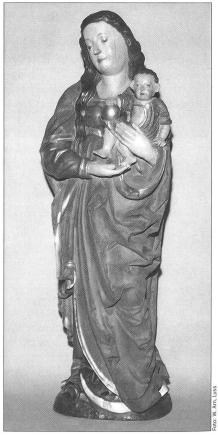
Abb. 2 ... und nach der Restaurierung 2003.

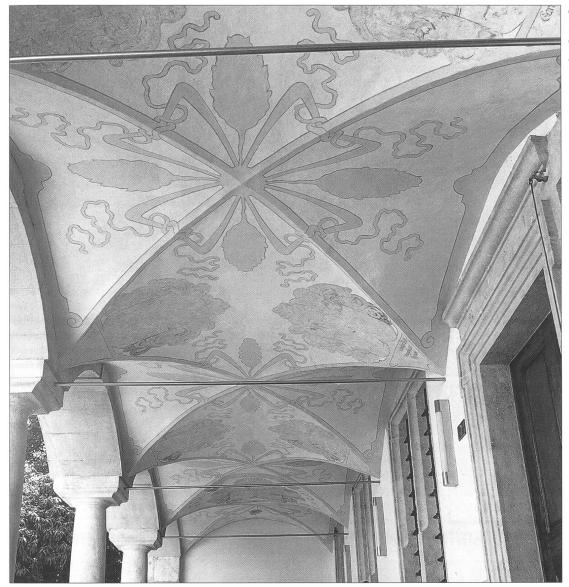
Abb. 4 Das dekorativ ausgemalte Gewölbe nach der Restaurierung/ Rekonstruktion von 2003.

Da die Gewölbe teilweise nach vorgängiger gründlicher Reinigung mehrmals mit Öl- und Dispersionsfarben neu gestrichen worden waren, erwies sich die Freilegung der Dekorationsmalereien und der Wappen als äusserst schwierig.

Auf eine bis ins letzte Detail vollflächige Freilegung wurde nicht zuletzt aus Kostengründen verzichtet. Die wichtigsten Elemente der sich in fast identischer Art wiederholenden Dekorelemente wurden restauriert, der Rest lediglich in den Umrissen und ohne ins Detail zu gehen rekonstruiert. Eine restauratorische Behandlung erfolgte an allen Wappen und Inschriften, die nun in ihrem bruchstückhaften Bestand sichtbar sind. Als wichtige Beobachtung für die Zukunft gilt ein heute verbautes weiteres Joch mit bemaltem Gewölbe im Osten.

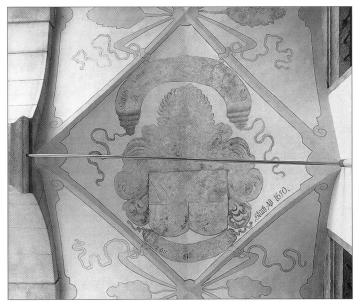
Abb. 6 ... und nach der Restaurierung von 2003.

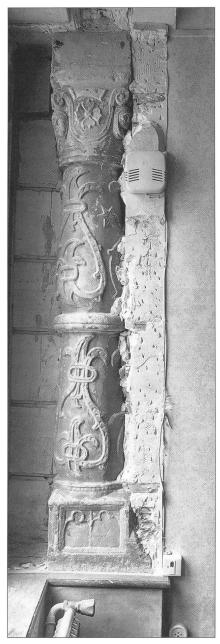
**Abb. 3** Die Fenstersäule von 1564 kurz nach der Freilegung...

Anlässlich des jüngsten Umbaus konnte in der Stube nach dem Entfernen der jüngeren Trennwand die mit Gips verschalte Fenstersäule freigelegt und restauriert werden (Abb. 3, 4). Unter mehreren unifarbigen Anstrichen war die polychrome Farbfassung aus dem 16. Jahrhundert erhalten. Die Fenstersäule ist ein fester Bestandteil der aus Hauterivestein gefertigten Architekturteile im ersten Obergeschoss der Gassenfassade. Das breit gelagerte sechsteilige Reihenfenster mit seinen fein profilierten Gewänden sowie der reich verzierte und 1564 datierte Erker stammen, wie der frühere Denkmalpfleger Gottlieb

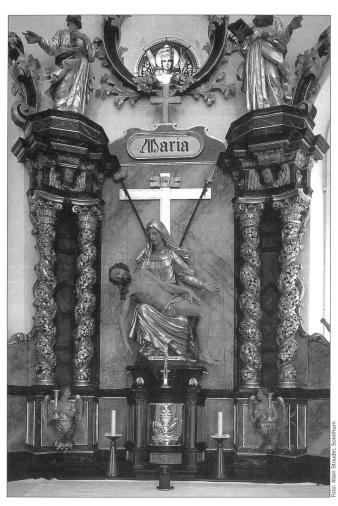
**Abb. 1** Solothurn, Altar der St.-Urban-Kapelle nach der Restaurierung 2003.

Die restauratorische Untersuchung des Altars ergab, dass sich vor allem seine Holzsubstanz in teilweise schlimmem Zustand befand und die originale Substanz dadurch stark gefährdet war (Abb. 3). Wurmfrass und Austrocknung hatten die Holzbestandteile stark versprödet und instabil werden lassen, auch die Fassungspakete hafteten nur mehr locker auf ihrem Träger. In erster Dringlichkeit standen deshalb zunächst weniger restaurierende als vielmehr rein konservatorische Massnahmen im Vordergrund, das heisst die Holzsubstanz musste gefestigt und die Malschichten gesichert werden.

Für die Restaurierung entschied man sich, auf die zweite barocke Farbfassung zurückzugehen, da diese unter der dritten Übermalung jüngeren Datums noch vollständig erhalten ist. Diese zweite Fassung zeigt die Füllungen rot marmoriert, die Friesteile schwarz und die Ornamentik, wie bei den anderen Fassungen auch, vergoldet.

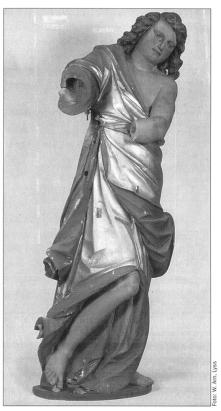
Vor der Restaurierung wurde der Altar auf seine Farbfassungen hin untersucht. Dabei zeigte sich, dass der Hauptteil der Altararchitektur drei übereinander liegende farbige Fassungen aufweist, wobei es sich bei allen drei Fassungen meist um malerische Mar-

**Abb. 2** Engelsfigur an der Chorbogenseite vor der Restaurierung.

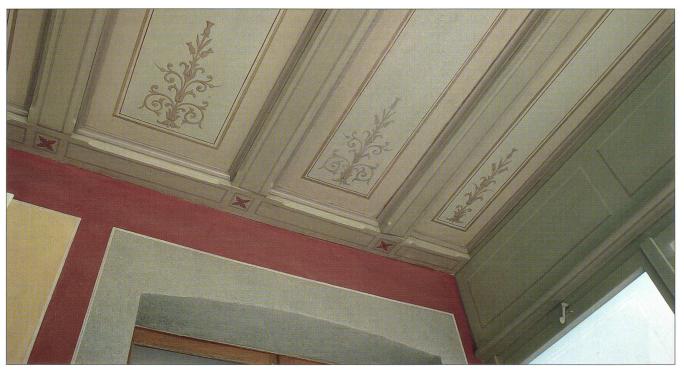
Abb. 3 Detail der freigelegten Deckenmalerei im Innern.

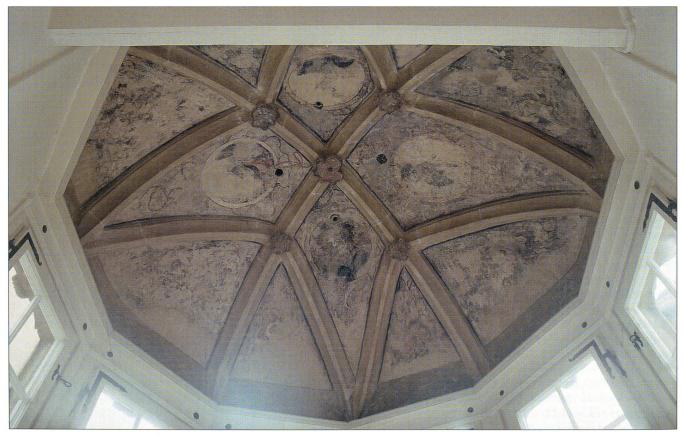
Am Netzrippengewölbe im Erker wurden bei Sondierungen durch einen Restaurator unter mehreren jüngeren Anstrichen Dekorationsmalereien von 1564 entdeckt, die ebenfalls vollflächig freigelegt und restauriert werden konnten. Die Füllungen des Gewölbes sind mit kreisrunden Tondi bemalt, in denen Portraits von behelmten Kriegern zu erkennen sind. Rankenwerk mit fantasievollen Blüten und rote Begleitbänder komplettieren die Dekorationen zu einem abwechslungsreichen Gesamtkunstwerk (Abb. 5). Die auf den Kreuzungen der Gewölberippen plastisch aus dem Steinmaterial herausgearbeiteten Schildchen enthalten schwache Reste aufgemalter Familienwappen der von Sury, Arregger, Klenzi und Tugginer. Das Schild im Mittelpunkt zeigt das Zunftwappen der Schmiede.

Abb. 5 Das dekorativ ausgemalte Gewölbe im Erker nach der Restaurierung.

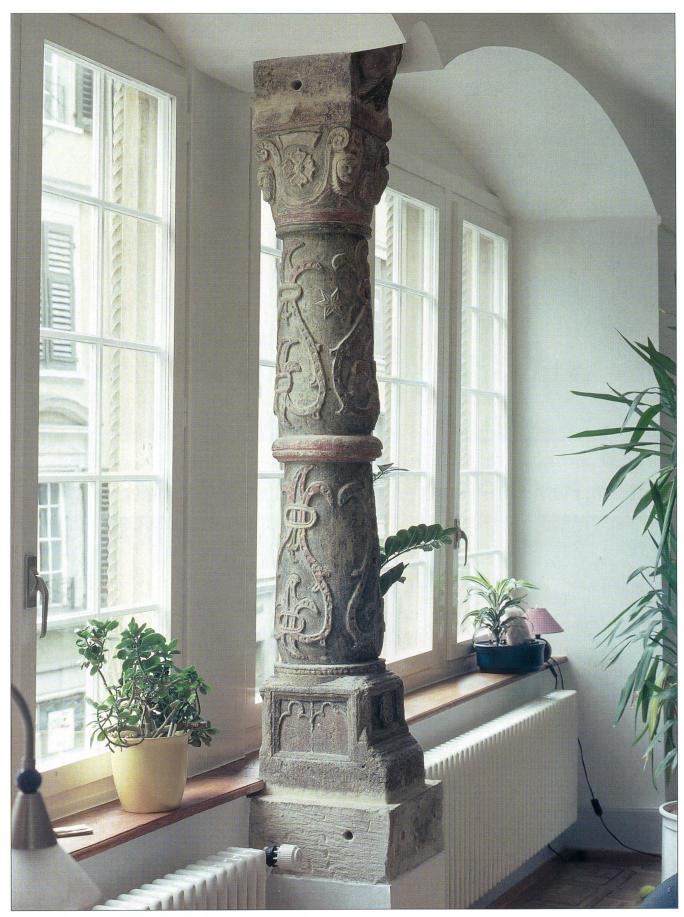
Abb. 4 Die Fenstersäule von 1564 nach der Restaurierung von 2003.

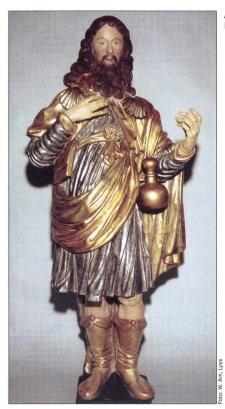
**Abb. 2** ... und nach der Restaurierung 2003.

Dazu musste zunächst die lose Fassung gesichert und zurückgeklebt, danach die sichtbare Fassung chemisch entfernt sowie die Kreide-Zwischengrundierung mechanisch abgetragen werden. Die anschliessenden restauratorischen Massnahmen an einzelnen Figurenteilen fielen je nach Befund unterschiedlich aus. So konnte vom Inkarnat an Gesicht und Händen die intakte Zweitfassung freigelegt werden, wobei Fehlstellen ausgekittet und im Umgebungston einretouchiert wurden. Die bestehende Fassung des Gewandumhangs konnte dagegen belassen werden, lediglich einige Ausbesserungen und gewisse Retouchen in Gold und Silber waren notwendig. Die Farbuntersuchungen zu Cape, Gewand und Stiefel hingegen hatten klar gezeigt, dass die jüngste braune Fassung eine spätere Zutat ist und diese Teile der Jakobusfigur ursprünglich versilbert beziehungsweise vergoldet waren. Entsprechend diesem Befund wurde das Gewand neu versilbert, anschliessend stark zurückgenommen und oxidiert. Alle Silberpartien erhielten eine Schutzlasur. Die Vergoldung von Cape und Stiefel erfolgte ebenfalls nach Befund, wobei das bestehende schwarze Poliment der Zweitfassung verwendet werden konnte. Danach wurde die Vergoldung patiniert und der Umgebung angepasst. Die Finger der linken, beschädigten Hand wurden alle ergänzt und neu gefasst. Die Entfernung von überschüssiger Grundierung von den Haar- und Bartlocken lassen deren feine Schnitzarbeit wieder vollständig zur Geltung kommen. Fehlstellen wurden jeweils ausgekittet, im Umgebungston einretouchiert und mit Schluss-Christine Zürcher firnis überzogen.

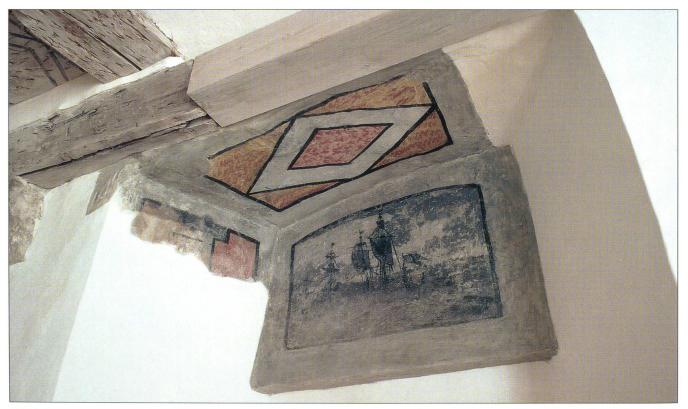
Abb. 3 Supraportenmalerei und Rest der Leibungsdekoration über der einstigen Gartentür nach Osten, nach der Restaurierung.

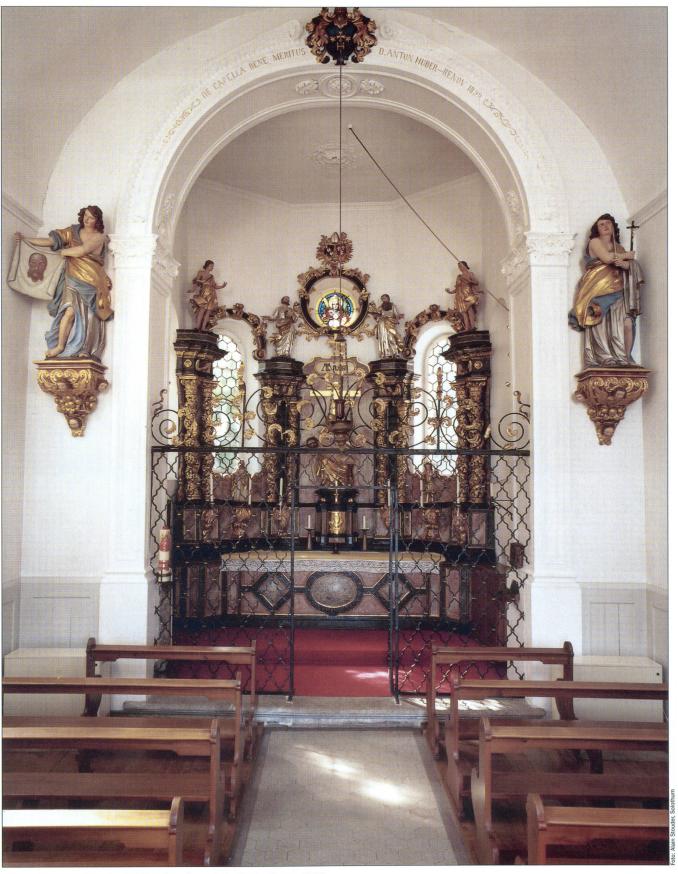
**Abb. 1** Solothurn, Altar der St.-Urban-Kapelle nach der Restaurierung 2003.

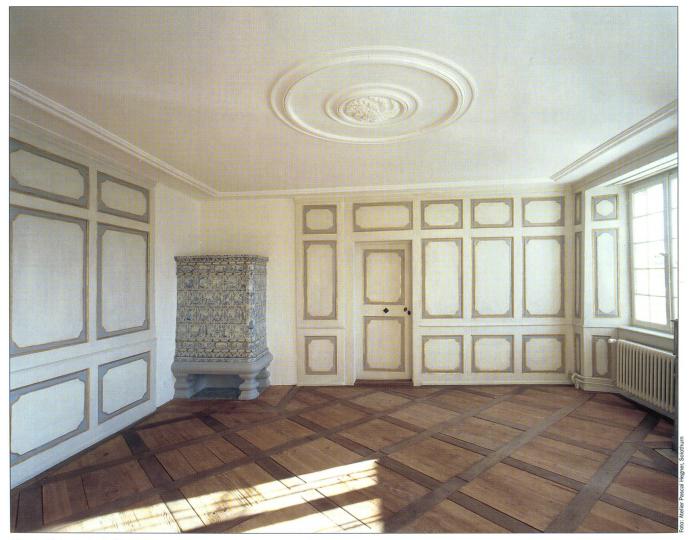
$\textbf{Abb. 3} \quad \text{S\"{u}d} \text{stube im 1. OG mit Kachelofen, nach der Restaurierung 2003.}$
