**Zeitschrift:** Archäologie und Denkmalpflege im Kanton Solothurn  
**Herausgeber:** Amt für Denkmalpflege und Archäologie des Kantons Solothurn  
**Band:** 10 (2005)

**Rubrik:** Denkmalpflege : Restaurierungen und Bauuntersuchungen 2004

# Restaurierungen und Bauuntersuchungen 2004

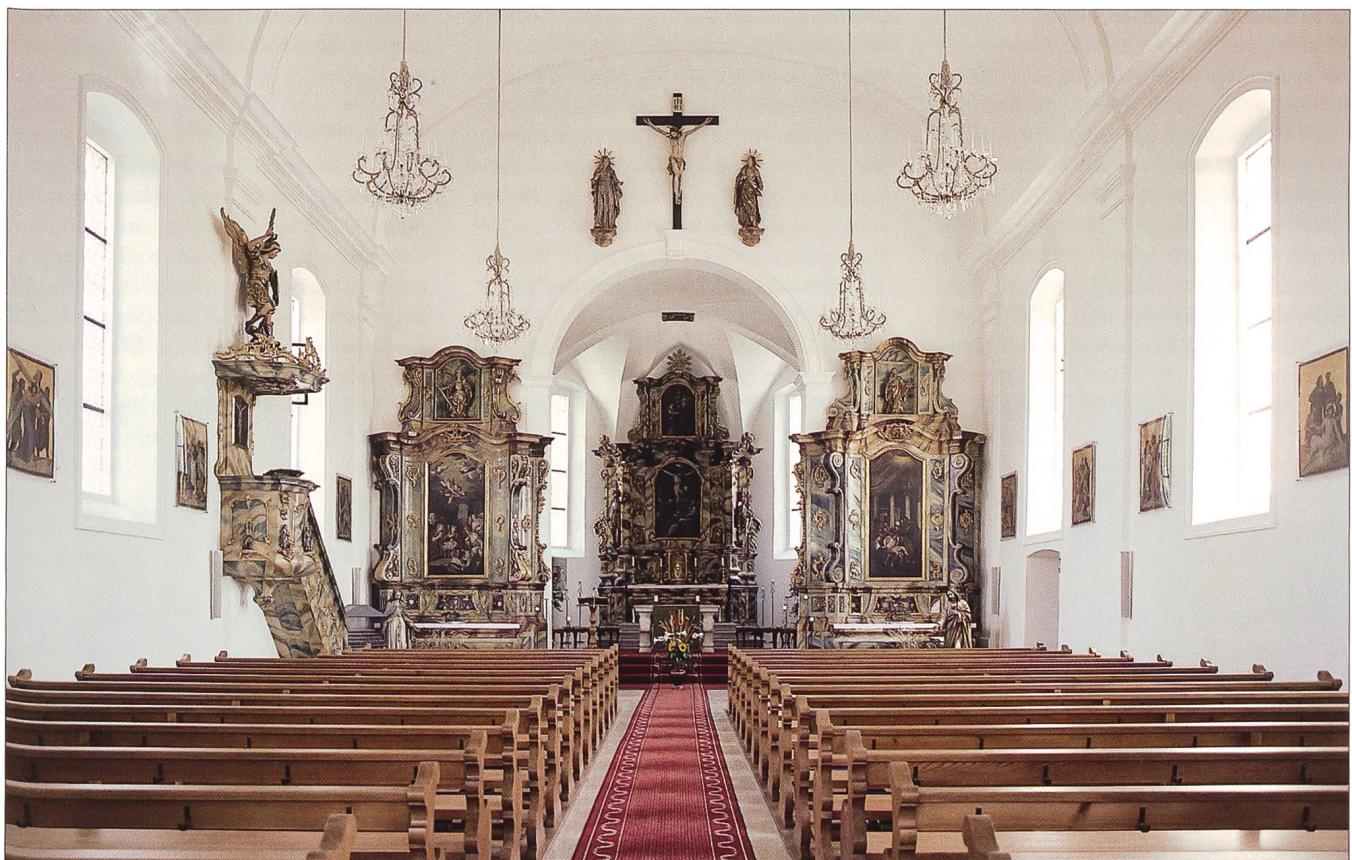
Abb. 1 Aeschi, Kirche St. Anna nach der Innenrestaurierung 2004/2005, Blick nach Osten in den Chor.

Nach Turmsanierungen in den Jahren 1981 und 1992–94 sowie einer Aussenrestaurierung 2002, drängte sich 2004 eine umfassende Innenrestaurierung auf. Nach eingehenden Voruntersuchungen wurde ein Restaurierungskonzept erarbeitet, das den Erhalt und die Konservierung der heute sichtbaren Fassung vorsah. Nach restauratorischen und materialtechnischen Untersuchungen wurden zunächst die Deckenaufhängung verbessert sowie die Decke neu isoliert. Nach Ausbesserungs- und Flickarbeiten auch an Boden und Wänden erhielt die ganze Raumhülle einen neuen Anstrich. Die Akustikanlage musste ebenfalls erneuert werden.

Bei der Restaurierung der Innenausstattung entschied man sich ebenfalls für die Erhaltung des heutigen Zustandes. Die restauratorische Untersuchung der Altäre ergab zwar intaktes und gesundes Holzwerk, jedoch befanden sich die Farbfassungen, wohl vor allem durch sehr niedrige Luftfeuchtigkeit, in bedenklichem Zustand. Das Holzwerk des Kanzelbauches war hingegen stark beschädigt. An Altären, Heiligenfiguren und der

Kanzel wurden in der Folge Sicherungsarbeiten vorgenommen: Die bestehende Fassung zurückgeklebt, hintergossen und gefestigt; Fehlstellen, Ausbrüche und Risse wo nötig ausgekittet und ergänzt; abschliessend wurden partiell Retouchen vorgenommen und Nachfirnisse angebracht. Der bis dahin an der südlichen Kirchenschiffwand angebrachte heilige Michael hat seinen Platz wieder auf der Kanzelverdachung. Die 1972/73 entfernten Skulpturen der Seitenaltäre wurden restauriert und jeweils vor einem Seitenaltar platziert.

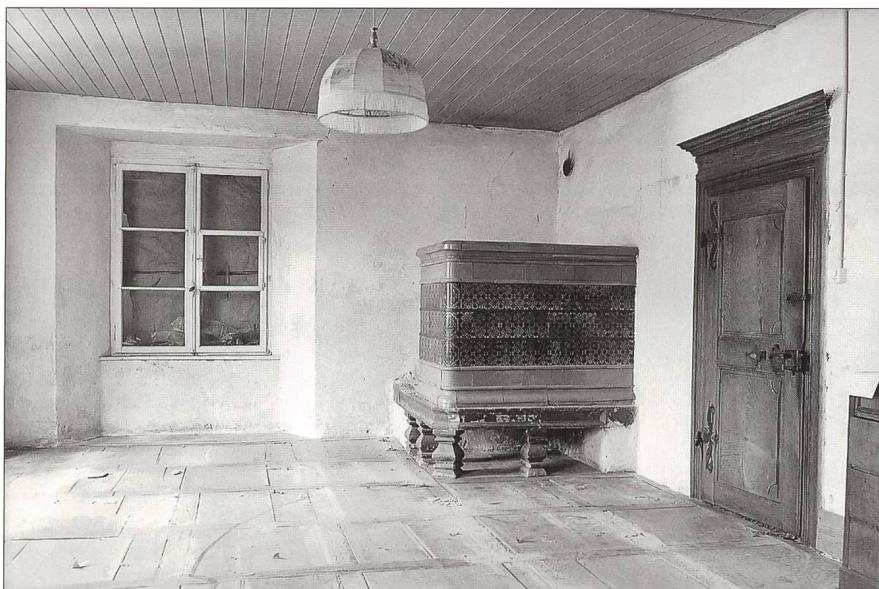
**Abb. 6** Stube Nordwest im 1. Obergeschoss, vor der Restaurierung, 1999...

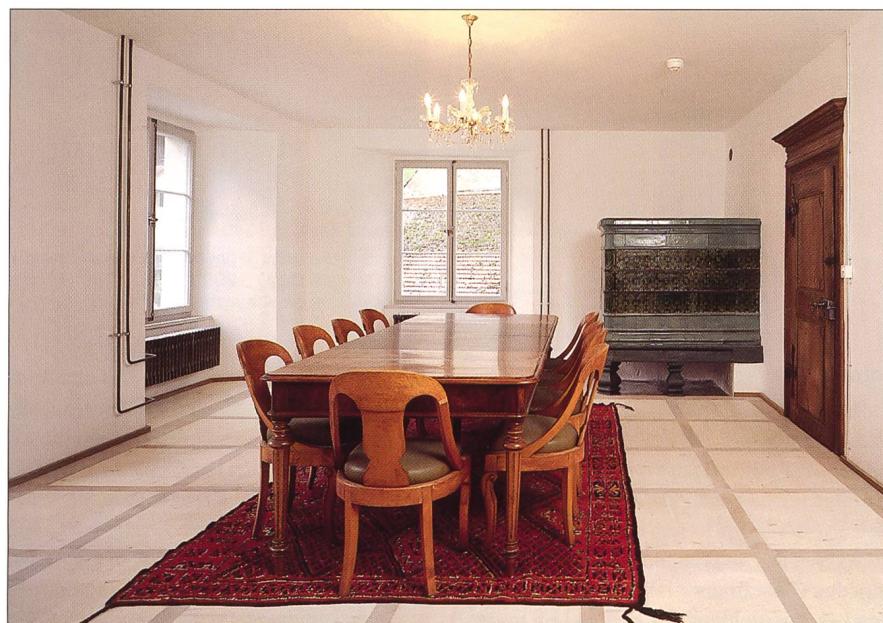
**Abb. 7** ...und 2004, nach der Restaurierung.

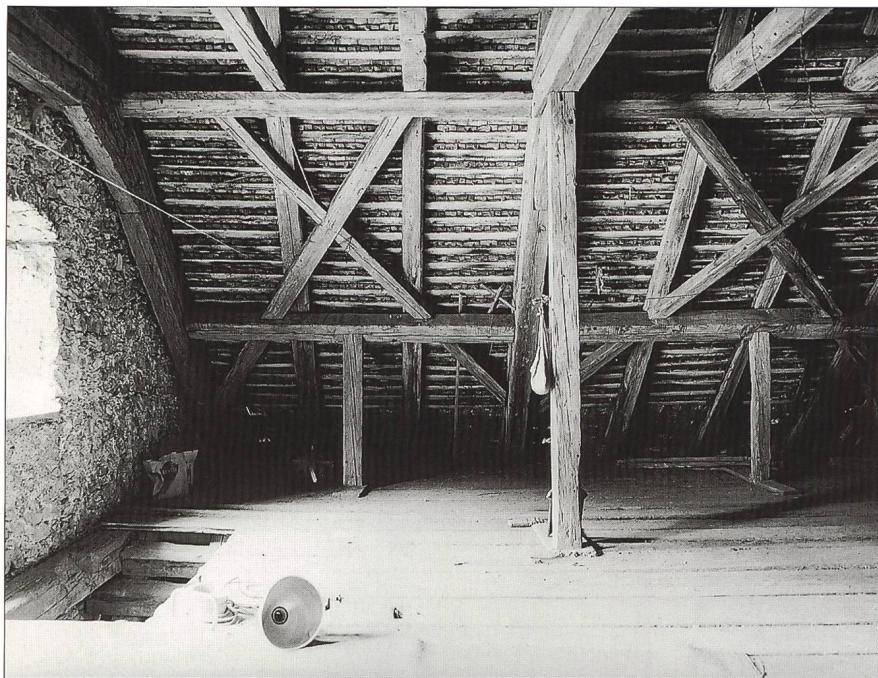
**Abb. 12** Die weitgehend intakt erhaltene Dachkonstruktion mit sogenannten «Andreas Kreuzen», die als Windverstrebung dienen. Der liegende Dachstuhl ist laut Arbeitsvertrag 1594/95 von Wer(n)li Meyer aus Erschwil verfertigt worden. Zustand 1999.

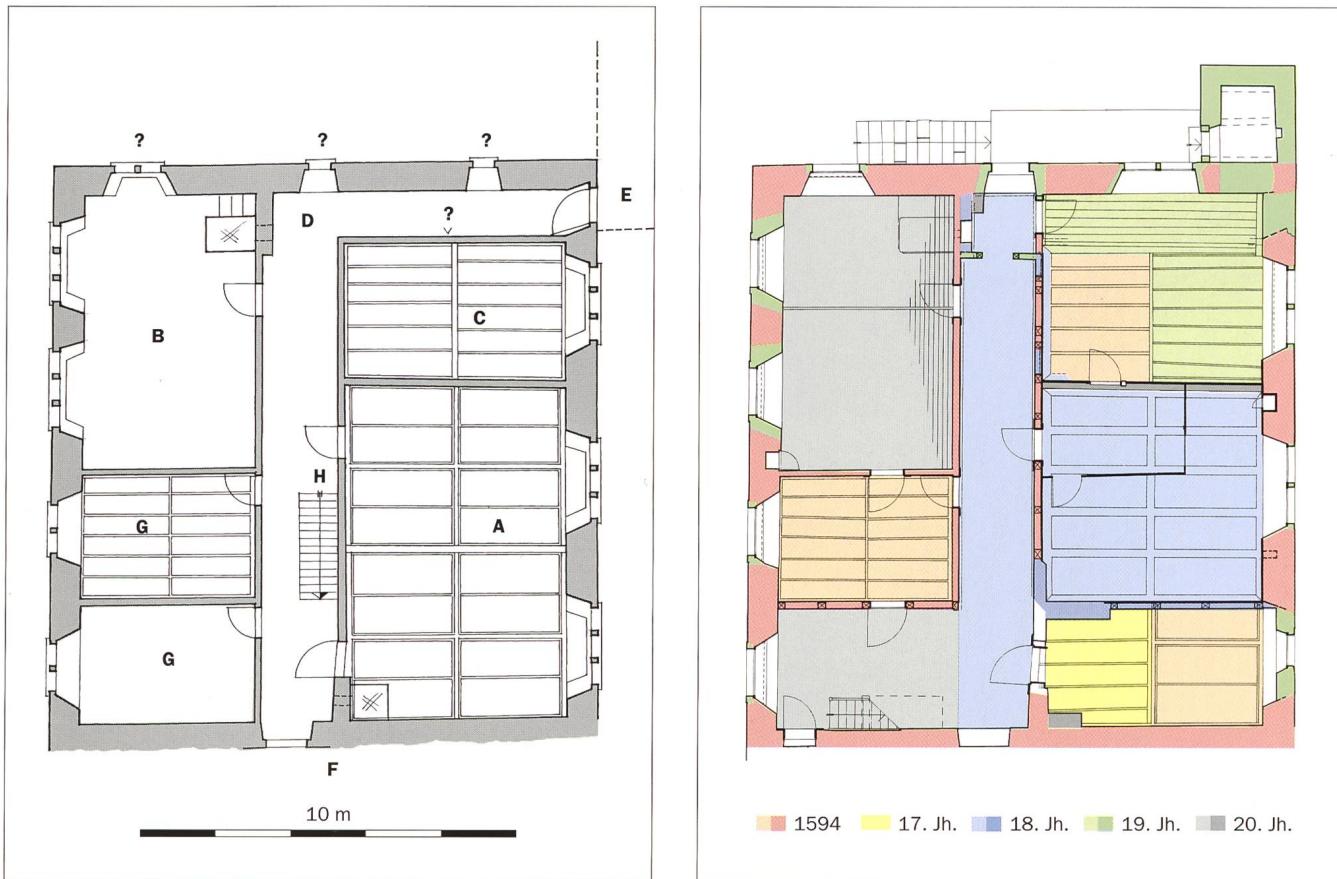
**Abb. 13** Grundriss 1. Obergeschoss, Rekonstruktionsversuch Zustand 1594. **Mit Fragezeichen versehen** Mögliche Tür- und Fensteröffnungen, die durch jüngere Umbauten zerstört wurden. **A** Ehemaliger Saal mit zwei Staffelfenstern nach dem Hof. **B** Stube in der Nordwestecke. **C** Nebenstube. **D** Winkel förmiger Korridor, der vom Kreuzgang **E** durch das Spiesshaus in die Kirche **F** führt. **G** Kleinere Zimmer mit Doppelfenster (Gästezimmer?). **H** Treppenaufgang ins 2. Obergeschoss.

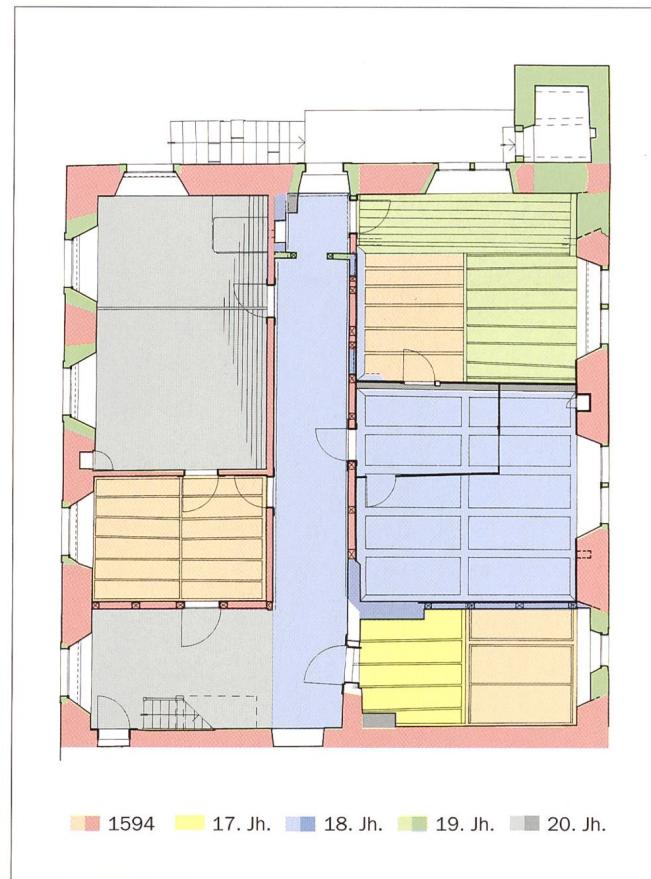
**Abb. 14** Grundriss 1. Obergeschoss, Zustand 1999 mit eingezeichneten Bauphasen. Die flächigen Färbungen in den Räumen betreffen die Holztäfer- und Gipsdecken.

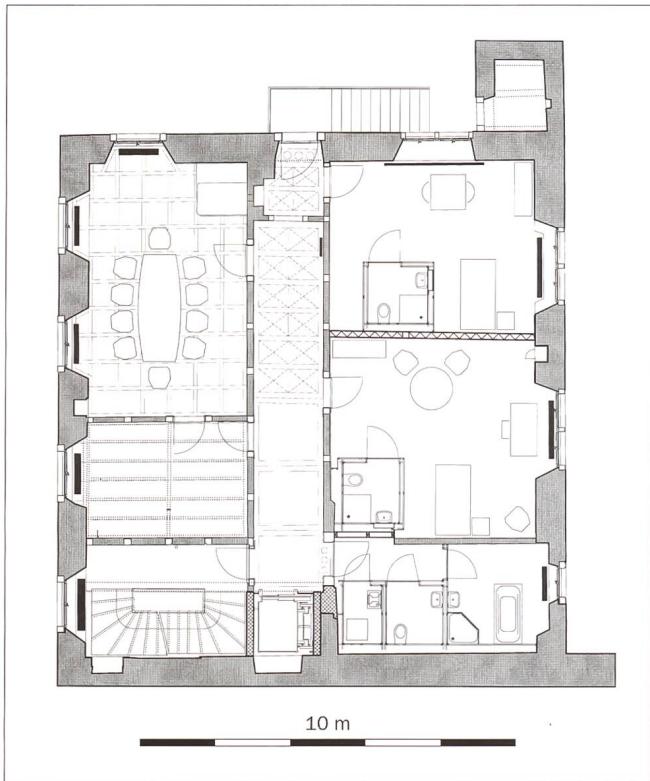
Abb. 15 Grundriss 1. Obergeschoss, Zustand 2004 nach den Umbauten.

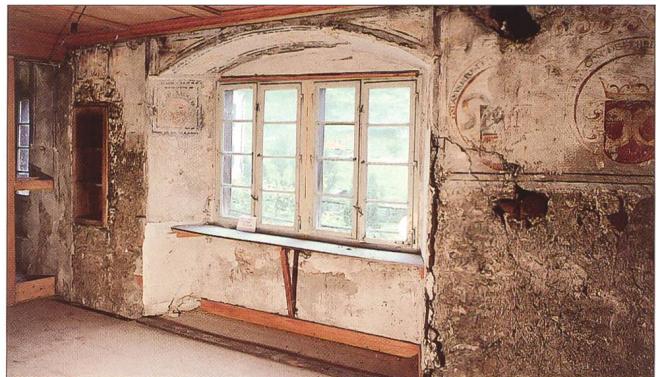
Abb. 16 Ehemaliger Saal 1. Obergeschoss Nordost, Fensterfront vor der Restaurierung, 2002.

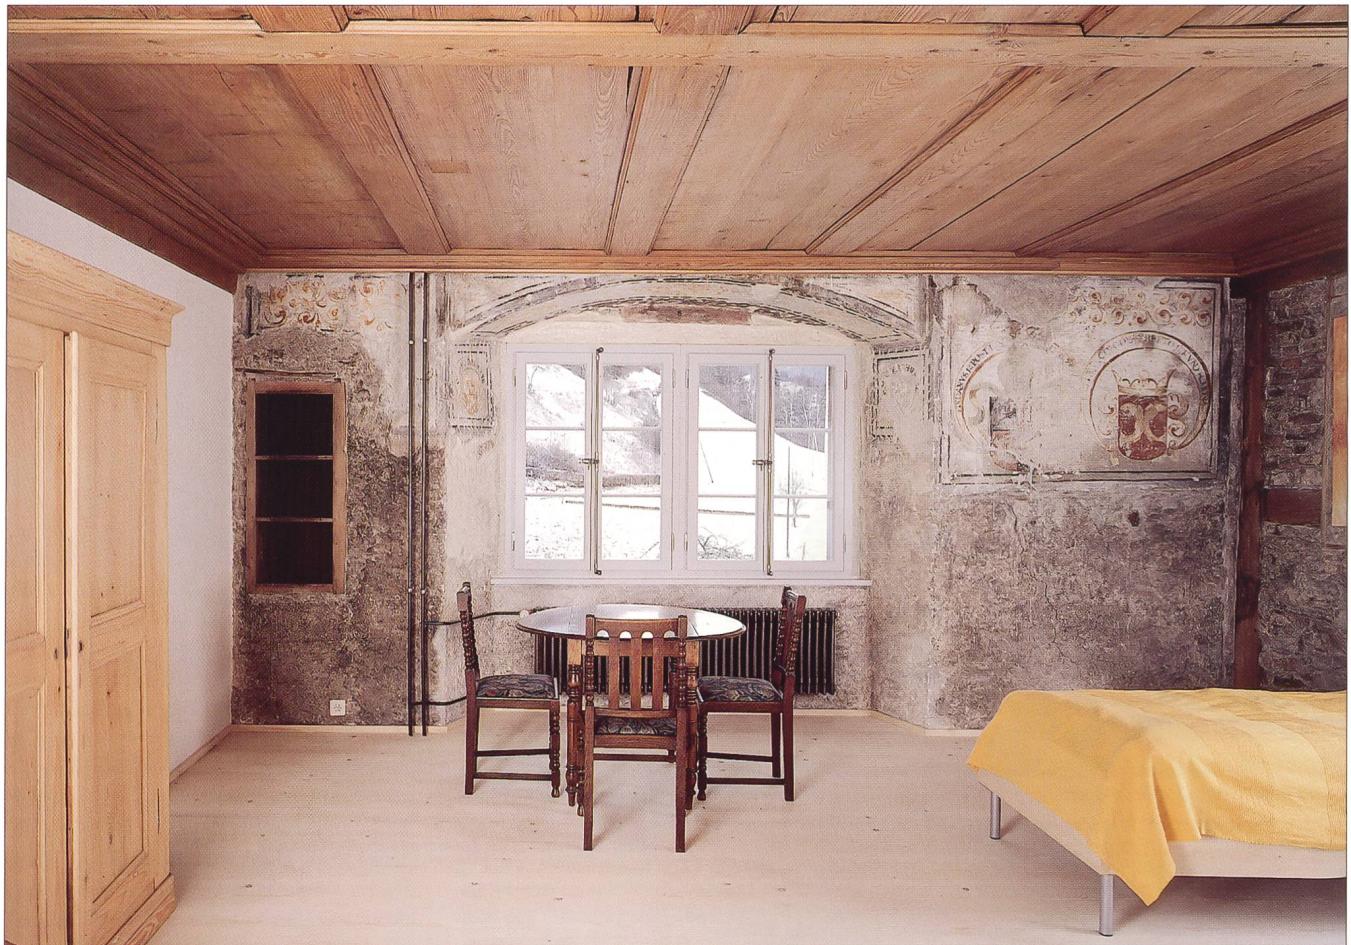
Abb. 18 Ehemaliger Saal 1. Obergeschoss Nordost, Gesamtansicht Fensterfront nach der Restaurierung, 2004.

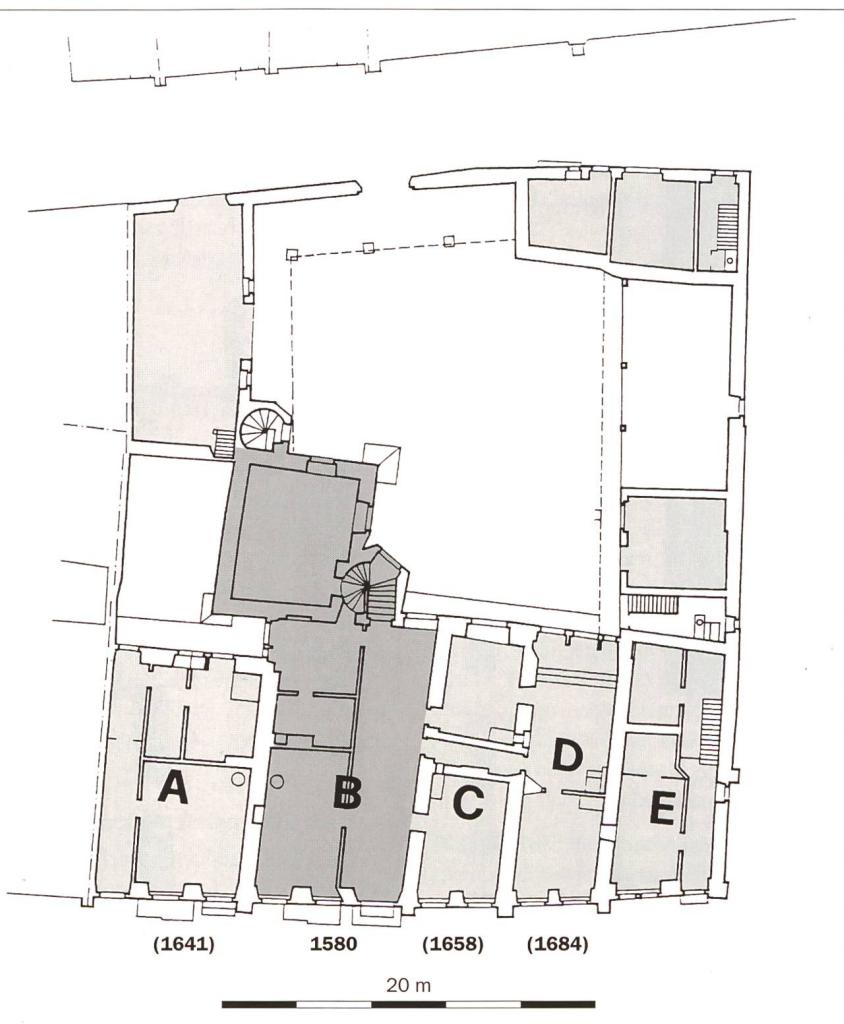
Abb. 1 Gesamtgrundriss Gemeindehauskomplex, Zustand 1867.  
Dunkelgrau gerastert Das ehemalige Haus von Grissach, A–E Die einst selbständigen Häuser.  
Fett gedruckt Baudaten, in Klammern: Jahr des Zukaufs zu B.

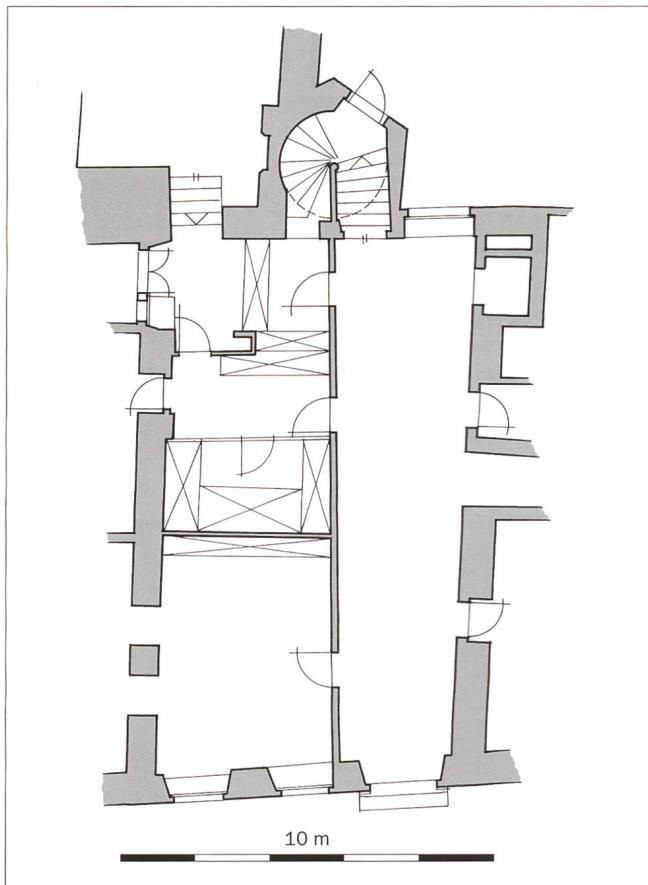
Abb. 3 Grundriss ehemaliges von Grissach-Haus vor dem Umbau, 2003.

2004 erfolgte nach sorgfältigen Vorsondierungen durch das Hochbauamt der Einwohnergemeinde ein Umbau des Parterres. Der lang gezogene mangelhaft belichtete Korridor, der auch als Warteraum für die Einwohnerdienste benutzt wurde, und die dazugehörenden Büros der Einwohnerkontrolle und der Steuerverwaltung sowie die Nebenräume wurden neu konzipiert und modern umgestaltet. Dabei ist der Korridor zu Gunsten einer grösseren neuen Raumeinheit aufgehoben worden und es konnte hier die

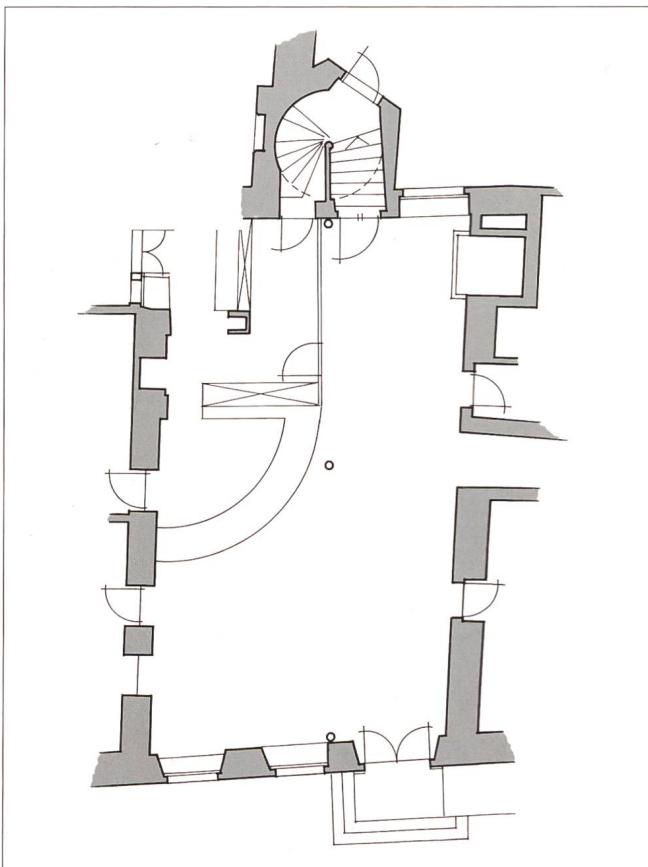
Abb. 4 Grundriss ehemaliges von Gissach-Haus nach dem Umbau, 2004.

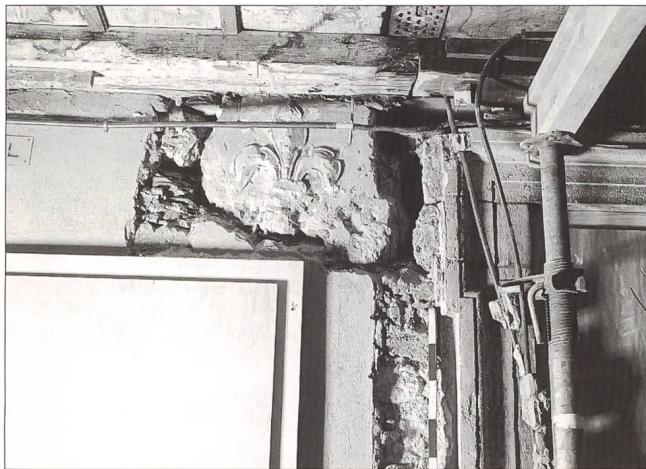
**Abb. 5** Befund über der ehemaligen Tür zum Treppenturm. Der lilienförmige Dekor ist in ein Werkstück aus Haunerivestein gehauen, er ist wahrscheinlich Teil einer früheren Türrahmung aus der Bauzeit von 1580. Rechts die um die Mitte des 17. Jahrhunderts neu erstellte Tür zum Treppenturm.

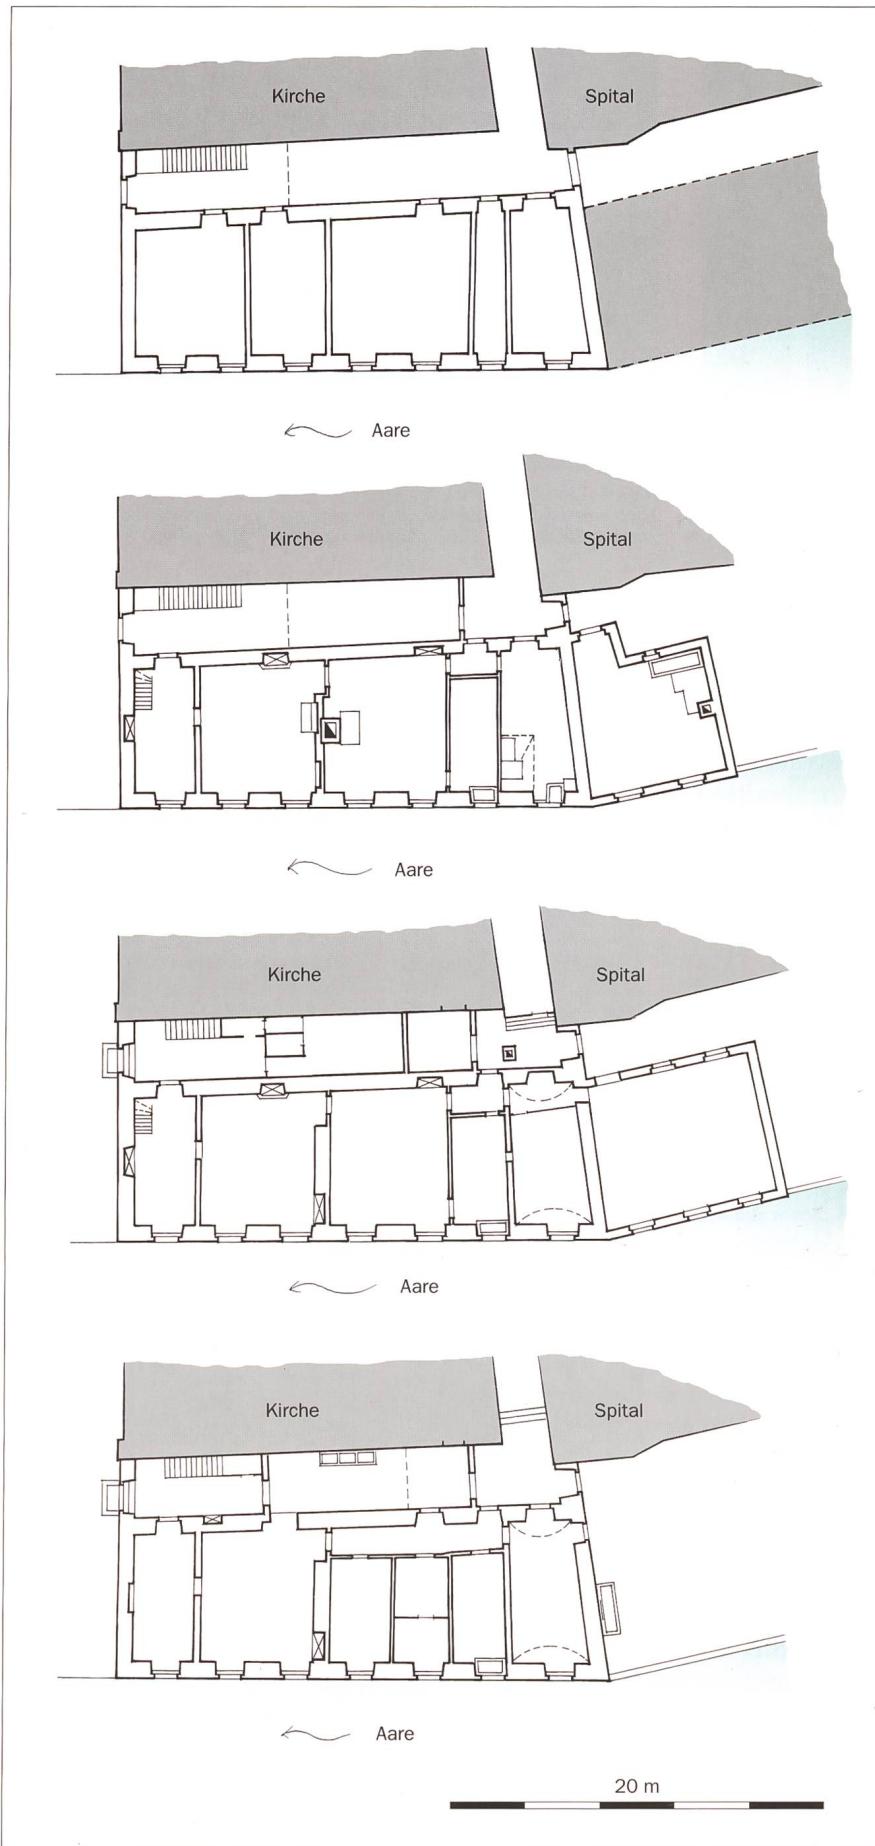
**Abb. 1** Grundriss Erdgeschoss im Wandel der Zeit, 1765, um 1870, 1982, 2004.

Durch Umbauten im 18. und 19. Jahrhundert entstand eine veränderte Grundriss situation. An der Stelle des Gebäudes westlich am Haus (rechts) entstand ein eingeschossiges Waschhaus (vgl. Abb. 7, 8).

Nach den Umbauten von 1987 und 2004 entstand eine engmaschigere Grundrissstruktur, während der Innenhof freigeräumt und die zweigeschossige Dampfwäscherei von 1883 ersatzlos abgebrochen wurde.

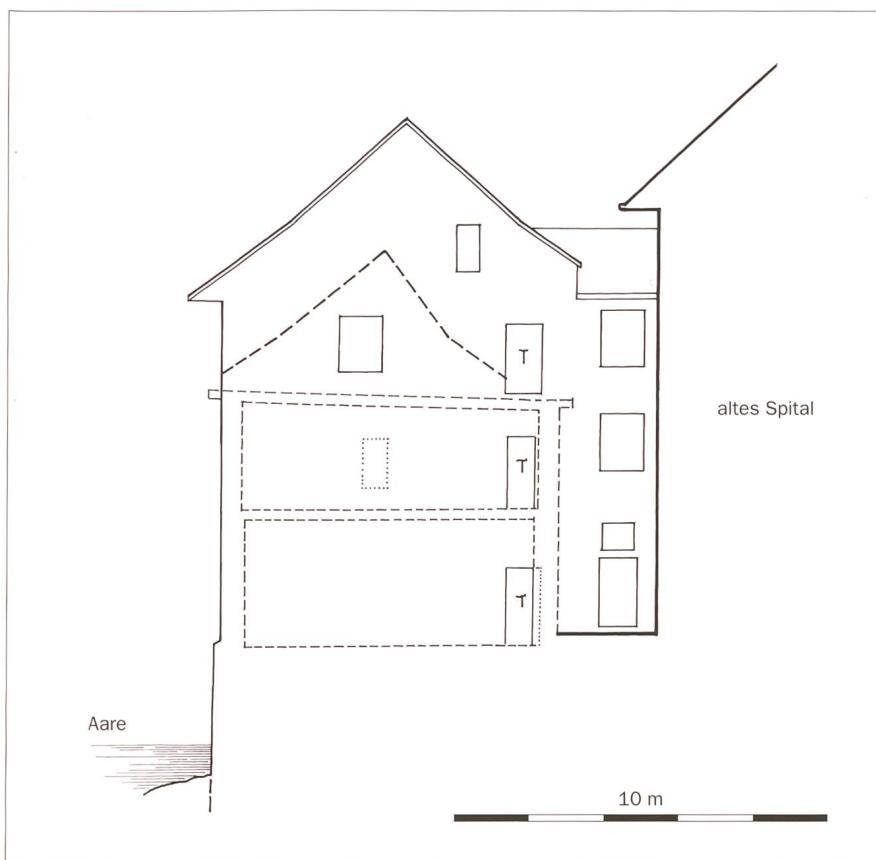
Abb. 13 Ansichtskizze Südwestfassade mit Befunden von 1986.

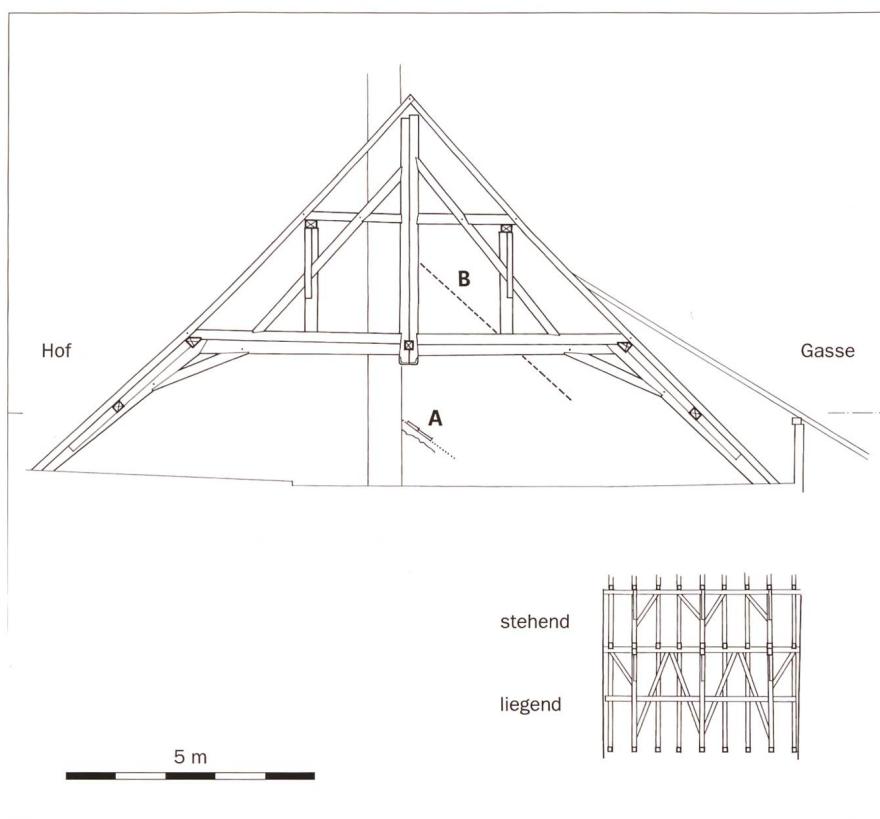
**Abb. 2** Querschnitt durch den Dachstuhl von 1635. **A** Älterer Ortabschluss zum Dach des westlichen Nachbarhauses Gurzengasse 19 aus spätmittelalterlichen Hohlziegeln. **B** Negativabdruck älteres Dach zu Gurzengasse 17.

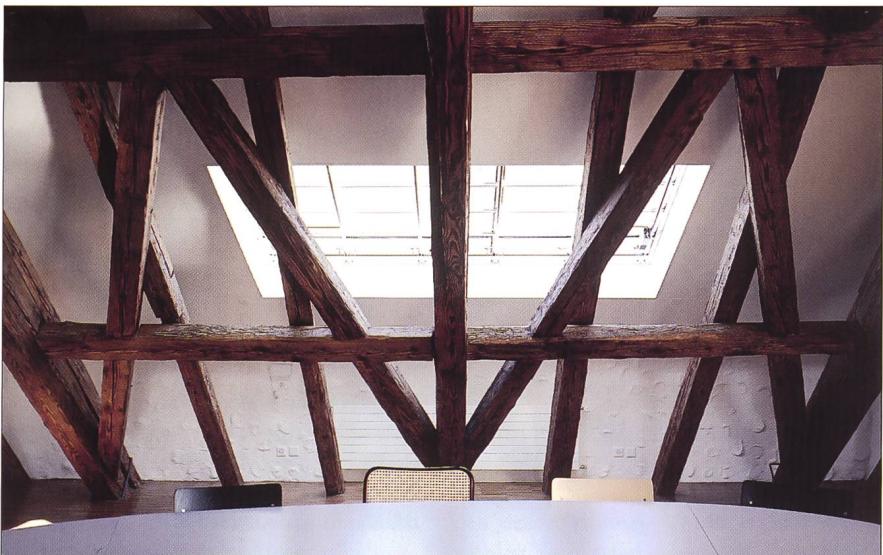
Abb. 4 Die intakt erhalten gebliebenen Windverstrebungen in der nördlichen Dachfläche mit dem neuen Fenster in der Dachfläche.

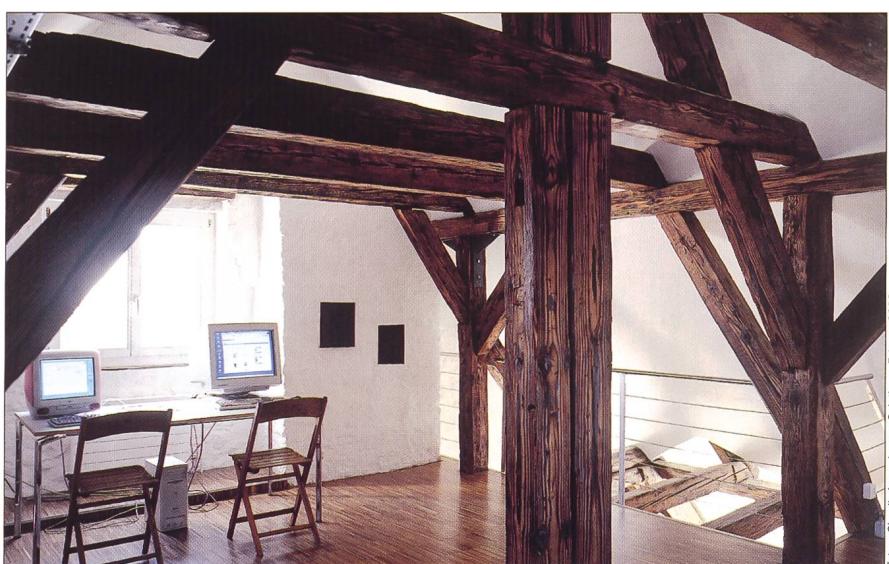
Abb. 5 Stehende Konstruktionselemente des Dachstuhls von 1635 über dem Kehlgebälk.

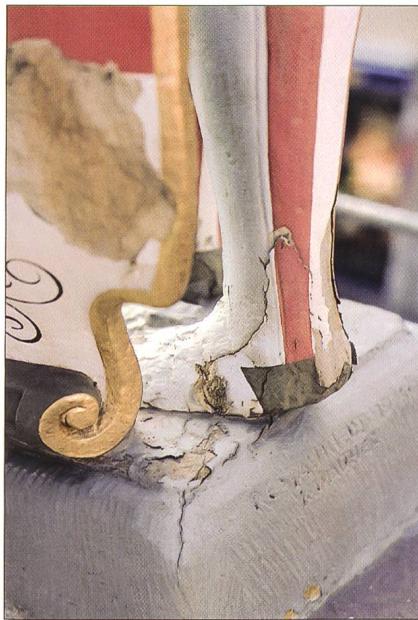
**Abb. 4** Schadenbild Sockel-Farbabplatzungen und Risse im Stein als Alarmzeichen einer akuten Gefährdung, November 2002.

im Bein- und Fussbereich massive Schäden abzeichneten. Stellenweise waren grössere Risse zu erkennen, die auch die Statik der Figur gefährdeten. Aus diesem Grund entschied man sich, die Figur zu demontieren und nach einer genauen Schadenanalyse vorerst bildhauerisch zu restaurieren. Drei Faktoren hatten zu den Schäden geführt:

2. Anlässlich der Restaurierung von 1977 war die Neigestellung der Figur durch eine zusätzliche Sockelplatte korrigiert worden, dazu wurde eine Natursteinplatte aus Haute-rivestein gefertigt, die den alten Sockel umfasste. Da dieses Steinmaterial deutlich weniger Kapilarität aufweist als jenes der Figur, drang durch undicht gewordene Fugen Wasser ein, das sich im neuen Sockel staute und langfristig schädlich auswirkte.

3. Durch eine mechanische Belastung und Zugkräfte bei Besteigungen durch Unbefugte sind Bruchstellen zum Aufklaffen gebracht worden. Durch Frosteinwirkungen kam es zu massiven Zerstörungen des durchnässten Steinmaterials.

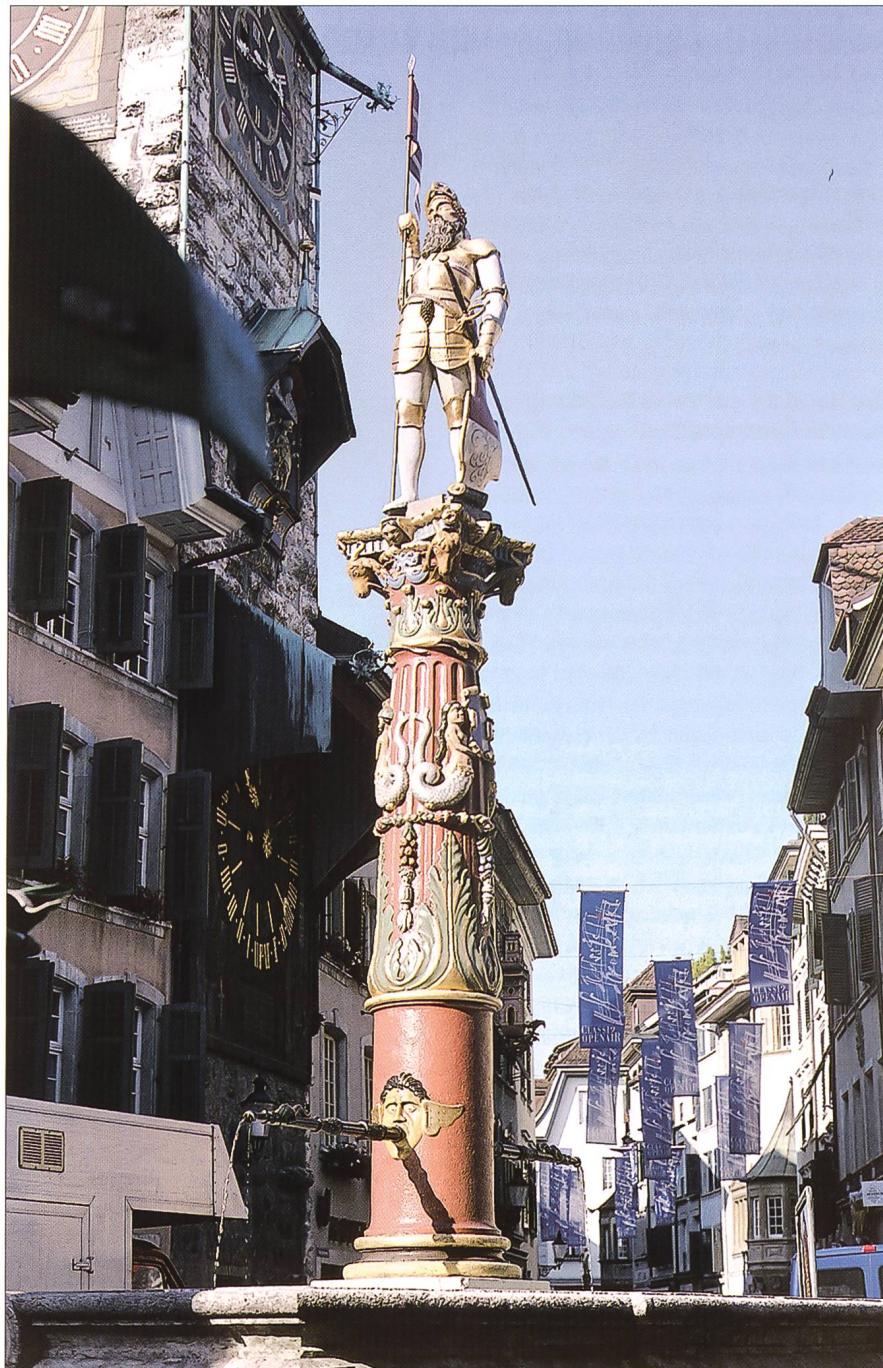
**Abb. 5** Säule und Figur nach der Restaurierung von 2003/2004 (Juni 2005).

ren Steinmaterial, das anlässlich der 2004 abgeschlossenen Restaurierung petrologisch untersucht wurde. Es handelt sich um einen Jurakalkstein aus einem Bruch in Burrignon bei Delsberg.

Der folgende Rückschluss ist möglich: Die Säule stammt von 1587 und ist das Werk von Jakob Perroud aus Grissach und die Figur ist eine Generation jünger, stammt von 1613 und ist das Werk von Heinrich Müller aus Delsberg.
