Zeitschrift: Archäologie und Denkmalpflege im Kanton Solothurn

Rubrik: Denkmalpflege: Restaurierungen und Bauuntersuchungen 2004

Restaurierungen und Bauuntersuchungen 2004

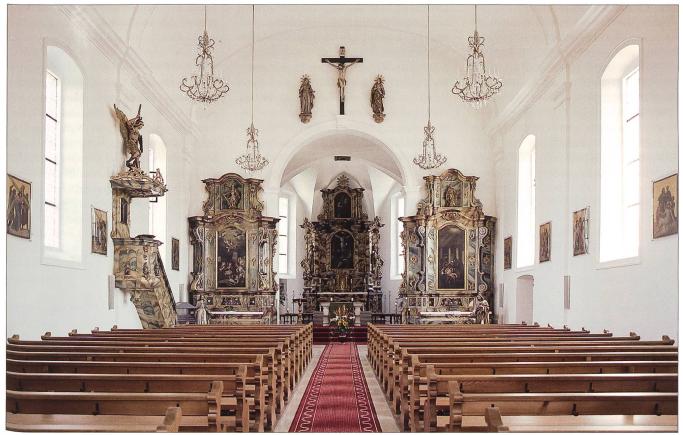
Abb. 1 Aeschi, Kirche St. Anna nach der Innenrestaurierung 2004/2005, Blick nach Osten in den Chor.

Nach Turmsanierungen in den Jahren 1981 und 1992–94 sowie einer Aussenrestaurierung 2002, drängte sich 2004 eine umfassende Innenrestaurierung auf. Nach eingehenden Voruntersuchungen wurde ein Restaurierungskonzept erarbeitet, das den Erhalt und die Konservierung der heute sichtbaren Fassung vorsah. Nach restauratorischen und materialtechnischen Untersuchungen wurden zunächst die Deckenaufhängung verbessert sowie die Decke neu isoliert. Nach Ausbesserungs- und Flickarbeiten auch an Boden und Wänden erhielt die ganze Raumhülle einen neuen Anstrich. Die Akustikanlage musste ebenfalls erneuert werden.

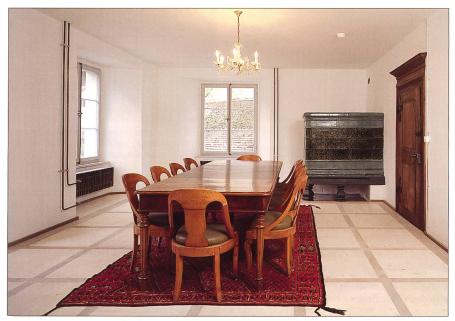
Abb. 7 ... und 2004, nach der Restaurierung.

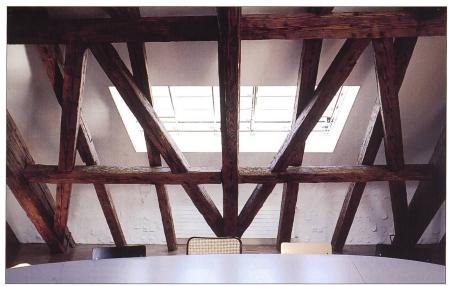
Abb. 4 Die intakt erhalten gebliebenen Windverstrebungen in der nördlichen Dachfläche mit dem neuen Fenster in der Dachfläche.

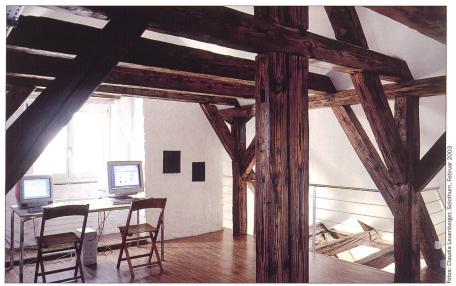
Abb. 5 Stehende Konstruktionselemente des Dachstuhls von 1635 über dem Kehlgebälk.

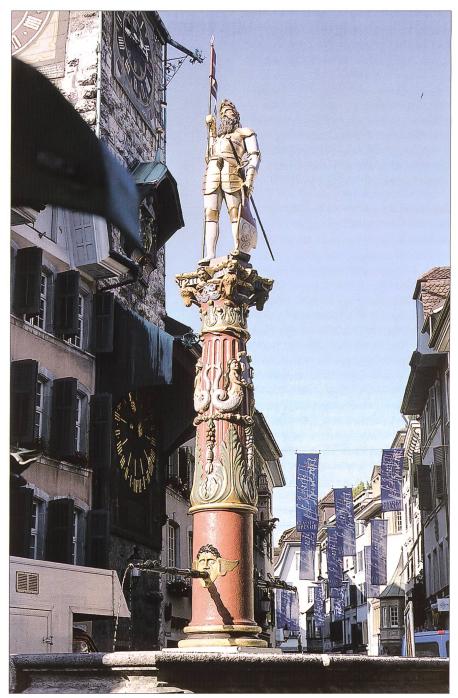
Abb. 5 Säule und Figur nach der Restaurierung von 2003/2004 (Juni 2005).

im Bein- und Fussbereich massive Schäden abzeichneten. Stellenweise waren grössere Risse zu erkennen, die auch die Statik der Figur gefährdeten. Aus diesem Grund entschied man sich, die Figur zu demontieren und nach einer genauen Schadenanalyse vorerst bildhauerisch zu restaurieren. Drei Faktoren hatten zu den Schäden geführt:

- 1. Der seit längerem nicht mehr dichte Farbanstrich war im Unterhalt vernachlässigt worden und begünstigte so an einer von der Strasse aus nicht sichtbaren Stelle an der Sockelzone das Eindringen von Regen- und Tauwasser.
- 2. Anlässlich der Restaurierung von 1977 war die Neigestellung der Figur durch eine zusätzliche Sockelplatte korrigiert worden, dazu wurde eine Natursteinplatte aus Hauterivestein gefertigt, die den alten Sockel umfasste. Da dieses Steinmaterial deutlich weniger Kapilarität aufweist als jenes der Figur, drang durch undicht gewordene Fugen Wasser ein, das sich im neuen Sockel staute und langfristig schädlich auswirkte.
- 3. Durch eine mechanische Belastung und Zugkräfte bei Besteigungen durch Unbefugte sind Bruchstellen zum Aufklaffen gebracht Worden. Durch Frosteinwirkungen kam es zu massiven Zerstörungen des durchnässten Steinmaterials.
