**Zeitschrift:** Archäologie und Denkmalpflege im Kanton Solothurn  
**Herausgeber:** Amt für Denkmalpflege und Archäologie des Kantons Solothurn  
**Band:** 11 (2006)

**Artikel:** Die Schanzen in der Solothurner Vorstadt : 1685 bis 2005  
**Autor:** Backmann, Ylva  
**DOI:** <https://doi.org/10.5169/seals-844201>

# Die Schanzen in der Solothurner Vorstadt – 1685 bis 2005

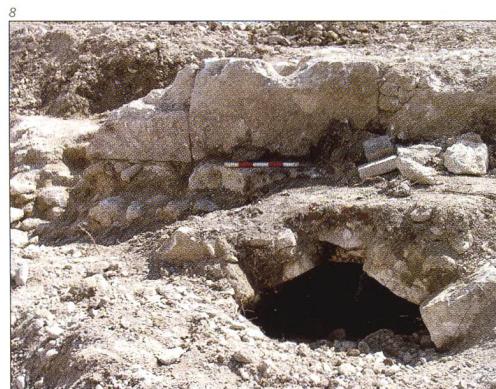
Abb. 9  
Dornacherplatz, Umgebungsarbeiten 2005. Am Boden des Kanals lag eine Lehmschicht mit Trockenrissen. Gegen Süden.

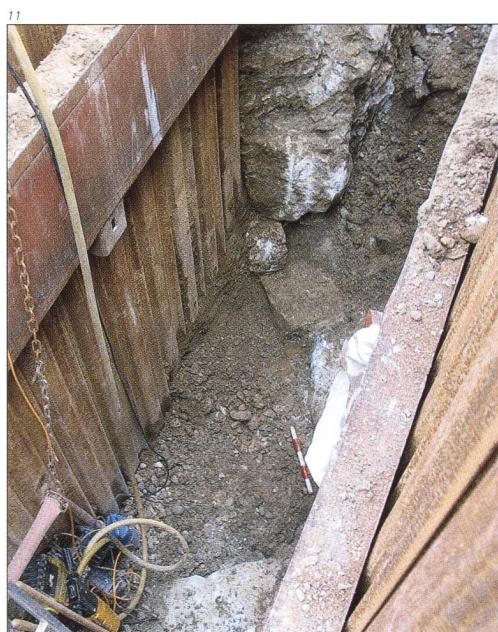
**Abb. 11**  
Hauptbahnhofstrasse, Kanalisation 2005. Die Schanzenmauer verläuft quer durch den Leitungsgraben (im Hintergrund), rechtwinklig dazu ein Stützpfiler (im Vordergrund). Gegen Osten.

Von der Kurtine wurden die Innenseite und ein Teil eines Stützpfeilers freigelegt (Abb. 11). Die Aussenseite mit den Verblendsteinen war nicht sichtbar. In rechtem Winkel zur Schanzenmauer lief ein gewölbter Tunnel durch die Mauer in den Schanzengraben hinaus. Gut erkennbar war, dass die Westwand des Tunnels mit der Schanzenmauer im Verband war, sie

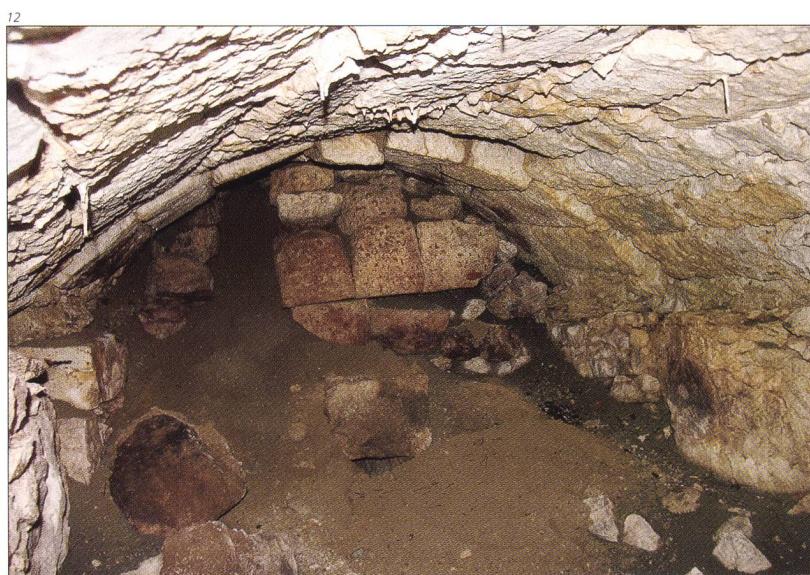
**Abb. 12**  
Hauptbahnhofstrasse, Kanalisation 2005. Blick in den Durchgang. Gegen Norden.

wurden demnach gleichzeitig errichtet. Die Wände und das Gewölbe des Tunnels bestanden aus grob zugehauenen Kalksteinquadern (Abb. 12). Er war 4–5 Meter lang und gegen 2,4 Meter breit, die Tiefe betrug mindestens 1,5 Meter. Der Boden war mit viel Schutt und eingestürzten Steinen bedeckt. Der Gewölbescheitel lag etwa 2,5 Meter unter der Strasse. Die Katasterpläne von Altermatt (1828) und Oberlin (1840) zeigen ungefähr an dieser Stelle einen in den Schanzengraben führenden Durchlass in der Kurtine (Abb. 4). Eine Zeichnung von Wilhelm Späti verrät uns, wie dieser Durchlass um 1900 von der Kreuzackerseite her aussah (Abb. 13). Sie zeigt, dass der Tunnel ursprünglich wesentlich höher war als er 2005 vorgefunden wurde.

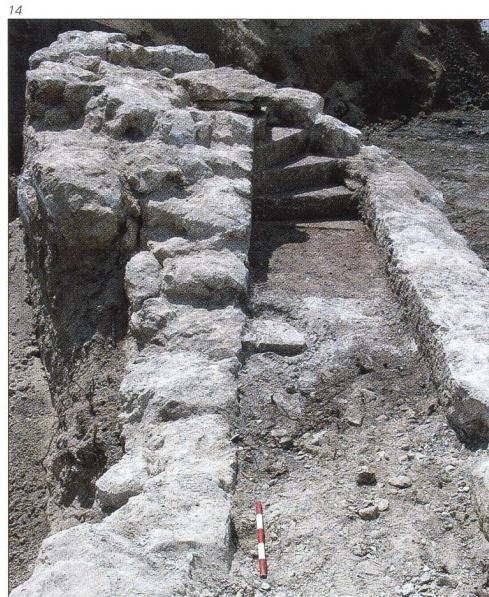
Abb. 14  
Schänzlipark, 2005. Ein Gang führte über eine Treppe aus dem Schanzengraben auf die Bastion. Gegen Südwesten.

In der Nord-Ost-Ecke der Baugrube lag ein 1 Meter breiter Gang, der zu einer Treppe führte. Der Gang liess sich über 4,5 Meter Länge verfolgen, gegen Nordosten lief er aber über die Baugrube hinaus. Er ist gleichzeitig mit der nordöstlichen Bastionsmauer errichtet worden. Die Seitenmauern des Ganges waren 65–80 Zentimeter stark und aus unterschiedlich grossen Kalksteinen mit weissem, hartem Mörtel gemauert. Der Boden des Ganges konnte nicht freigelegt werden. Gegen Südwesten endete der Gang in einer linksdrehenden Wendel- oder Spindeltreppe (Abb. 14). Die sechs erhaltenen Treppenstufen bestanden aus regelmässig bearbeiteten Kalksteinen mit einer Seitenlänge von 120 und einer Tritthöhe von 23 Zentimetern.

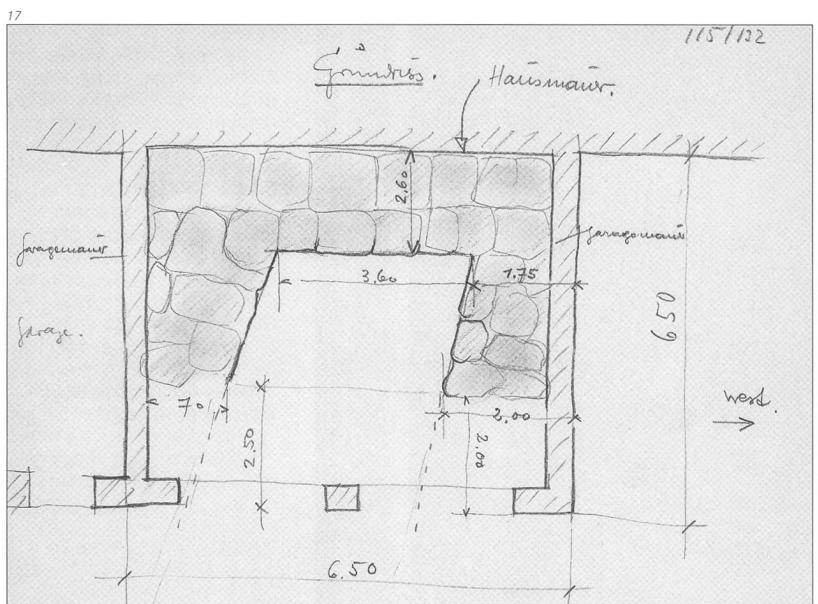
Abb. 17  
Dornacherstrasse 29, 1953.  
Südmauer der Kornhausschanze  
mit Stützpfeilern.

- 12 Dornacherstrasse 29. 607 690/228 150. 1953, Bauarbeiten im Hof. Schanzenmauer und vermutlich zwei Stützpfeiler (Abb. 17). Die 2,6 m breite Mauer verlief bis an die nördliche Hausmauer. Im rechten Winkel dazu kamen zwei parallele Mauern im Abstand von 3,6 m zum Vorschein, Breite mindestens 2 m, Höhe fast 3 m. Beide Mauern waren gegen Norden abgebrochen. Quellen/Literatur: Archiv Kantonsarchäologie.

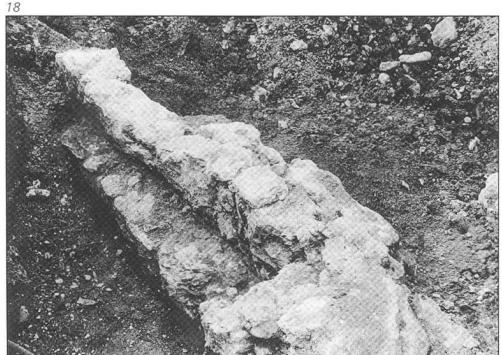
Abb. 18  
Krummturmstrasse 5, 1971.  
Die Gegenmauer des Schanzen-  
grabens.

- 3 Krummturmstrasse, vor Nr. 5. 607 360/228 080. 1971, Leitungsarbeiten. Gegenmauer des Schanzengrabens. Länge gut 3,50 m, Breite 1,45 m. Die Bruchsteinmauer kam rund 50 cm unter der Strasse zum Vorschein (Abb. 18). Die ursprüngliche Verblendung aus Quadersteinen war erst unter einem 25–45 cm breiten Mauerabsatz erhalten. Quellen/Literatur: Archiv Kantonsarchäologie.

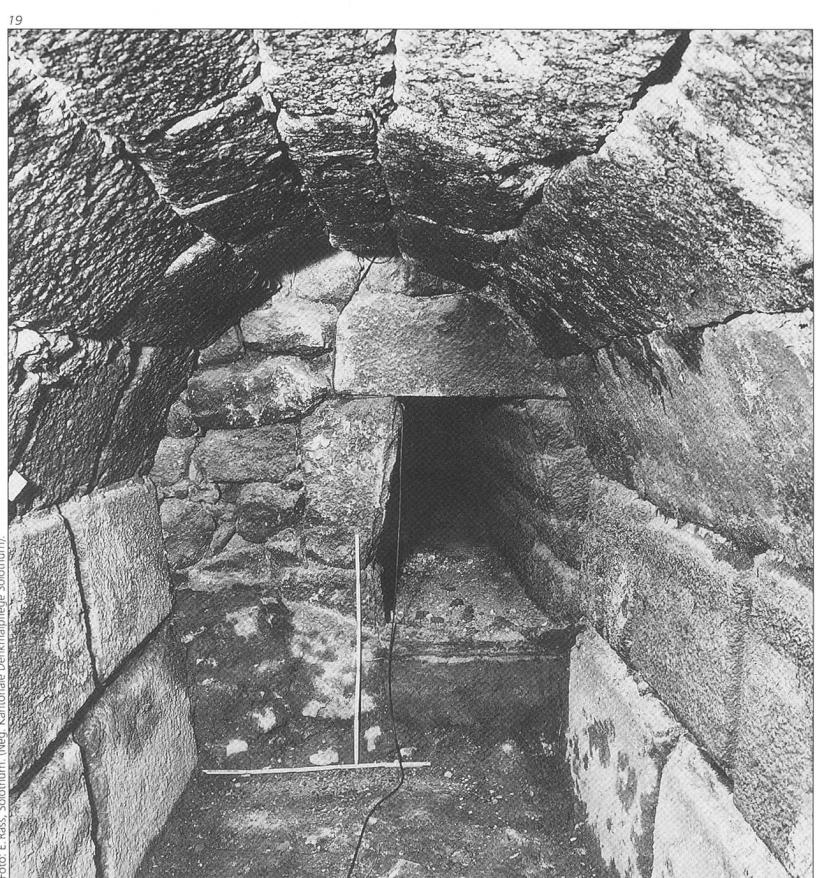
Abb. 19  
Hauptbahnhofstrasse 6/  
Niklaus-Konrad-Strasse, 1964.  
Blick in das vermutete Reservoir  
mit der Cunette im Hintergrund.

Es ist naheliegend, im 1964 an der Hauptbahnhofstrasse 6 gefundenen Kanal einen weiteren Abschnitt der Cunette zu vermuten. Interessant ist in diesem Zusammenhang, dass man 1743 den Bau eines Reservoirs vor dem Wassertor erwog. Dieses war als Schutz gegen Wasser im Schanzengraben gedacht, das vor allem für die Gartenbenutzer ärgerlich war (Seckelmeisterrechnung 1743, 6–20.1, Staatsarchiv Solothurn). Beim Tunnel mit Cunette an der Hauptbahnhofstrasse könnte es sich durchaus um ein ähnliches Reservoir handeln.

- 14 Hauptbahnhofstrasse 6/Niklaus-Konrad-Strasse. 607 740/228 220. 1964, Umbau Schweizerische Hypothekenbank, Unterirdischer Tunnel vermutlich im Schanzengraben (Abb. 19). Der Gang war gut 2 m hoch und knapp 2 m breit, Länge und Tiefe unbekannt. Gewölbte Decke und Seitenwände aus Kalksteinquadern. Eine Rückwand aus Bruchsteinen, wo eine Wasserleitung aus grossen Kalksteinblöcken eingelassen war. Der trapezförmige Kanal war 1,2 m hoch und 50–80 cm breit. Ursprünglich war er vermutlich einen halben Meter tiefer. Der Boden war mit Schlamm bedeckt. Beschreibung nach Fotos. Quellen/Literatur: Archiv Kantonale Denkmalpflege.

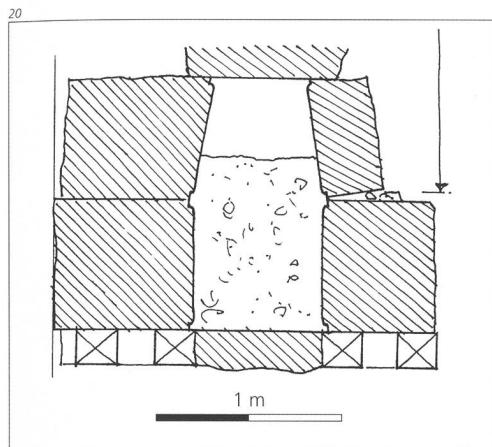
Abb. 20  
Dornacherplatz, 1995. Leitungsarbeiten in Pressvortrieb.  
Skizze der Cunette auf Balkenrost. (Kantonale Denkmalpflege Solothurn)

- 10 Siehe Nr. 9. In der Mitte des Schanzengrabens eine Entwässerungsrinne (Cunette) auf 10–15 m Länge mit Seitenwänden, Deckplatten und Bodenplatten aus Kalksteinquadern (Abb. 20). Höhe 135 cm, Breite 70 cm (sich nach oben verjüngend). Der Kanal ruhte auf einem Balkenrost aus Tannen, Dendrodatierung 1730. Quellen/Literatur: ADSO 2, 1997, 115.

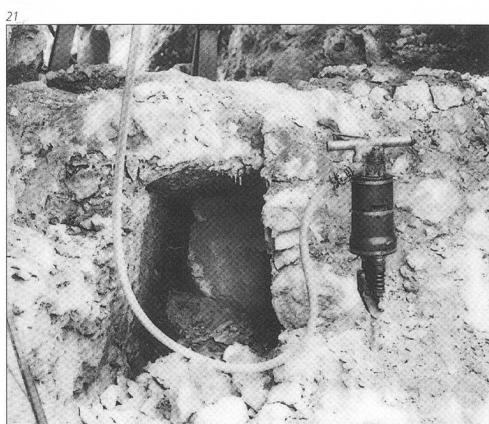
Abb. 21  
Eisenbahnunterführung Dornacherstrasse/Schöngäuistrasse, 1973. Blick in Gang C während des Abruchs. Gegen Osten.

1971–1975 kam beim Umbau der Eisenbahnunterführung innerhalb der ehemaligen Kuhschanze ein ganzes System von zusammenhängenden Gängen zum Vorschein (Nr. 5). Entlang der Ostmauer verlief ein mindestens 54 Meter langer Gang mit flacher Decke, der vor der Südspitze der Bastion gegen Westen abbog. Er war 70–120 Zentimeter breit und etwa 2 Meter hoch. Den westlichen Teil dieses Ganges kreuzte ein dritter, der aus dem Inneren der Bastion in den Schanzengraben hinaus führte (Abb. 21).

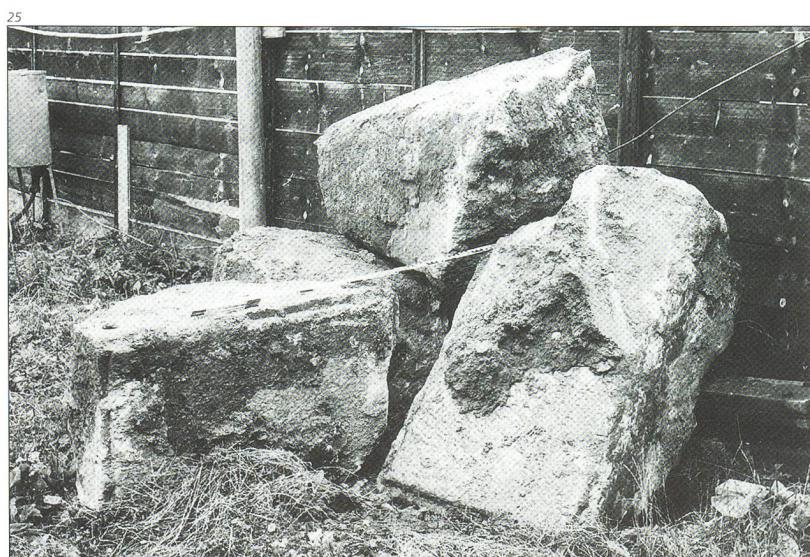
**Abb. 23**  
Dornacherstrasse 3 / Bertha-strasse, 1955. Gegenmauer des Schanzengrabens während des Abbruchs. (Kantonale Denkmalpflege Solothurn)

- 13 Dornacherstrasse 35/Berthastrasse. 607 740/228 180. 1955, Abbruch Berthastrasse 5 und 7, Neubau Druckerei Vogt-Schild, Hofunterkellerung. Vermutlich die Gegenmauer des Schanzengrabens (Abb. 23). Keine Beschreibung. Quellen/Literatur: JSolG 29, 1956, 289. Archive Kantonsarchäologie und Kantonale Denkmalpflege.

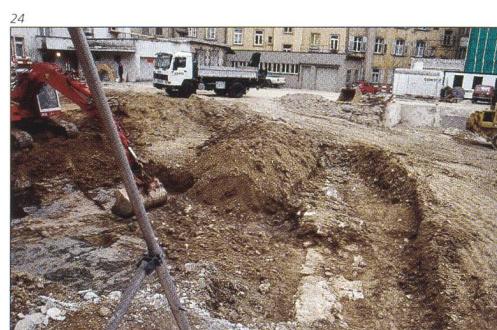
**Abb. 25**  
Schänzlistrasse 3, 1978.  
Verblendungsquader der Turn-schanze.

- 20 Schänzlistrasse 3. 607 760/228 310. 1978, Neubau Pavillon der Gewerbeschule. Nordwest-Ecke der Turnschanze. Direkt unter der Oberfläche kamen Mauerreste mit Verkleidungsquadern zum Vorschein; sie wurden aber vom Bagger rund 75 cm tief geschleift (Abb. 25). Mauerbreite 4,5 m. Quellen/Literatur: ADSO 2, 1997, 92.
