Zeitschrift: Archäologie und Denkmalpflege im Kanton Solothurn

Artikel: Die Schanzen in der Solothurner Vorstadt : 1685 bis 2005

Die Schanzen in der Solothurner Vorstadt – 1685 bis 2005

YLVA BACKMAN

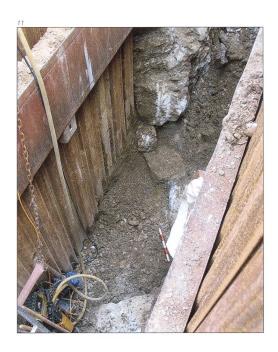
Abb. 11 Hauptbahnhofstrasse, Kanalisation 2005. Die Schanzenmauer verläuft quer durch den Leitungsgraben (im Hintergrund), rechtwinklig dazu ein Stützpfeiler (im Vordergrund). Gegen Osten.

Von der Kurtine wurden die Innenseite und ein Teil eines Stützpfeilers freigelegt (Abb. 11). Die Aussenseite mit den Verblendsteinen war nicht sichtbar. In rechtem Winkel zur Schanzenmauer lief ein gewölbter Tunnel durch die Mauer in den Schanzengraben hinaus. Gut erkennbar war, dass die Westwand des Tunnels mit der Schanzenmauer im Verband war, sie

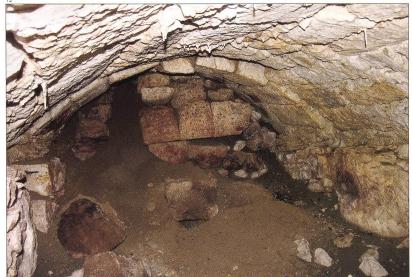
Abb. 12 Hauptbahnhofstrasse, Kanalisation 2005. Blick in den Durchgang. Gegen Norden.

wurden demnach gleichzeitig errichtet. Die Wände und das Gewölbe des Tunnels bestanden aus grob zugehauenen Kalksteinquadern (Abb. 12). Er war 4–5 Meter lang und gegen 2,4 Meter breit, die Tiefe betrug mindestens 1,5 Meter. Der Boden war mit viel Schutt und eingestürzten Steinen bedeckt. Der Gewölbescheitel lag etwa 2,5 Meter unter der Strasse. Die Katasterpläne von Altermatt (1828) und Oberlin (1840) zeigen ungefähr an dieser Stelle einen in den Schanzengraben führenden Durchlass in der Kurtine (Abb. 4). Eine Zeichnung von Wilhelm Späti verrät uns, wie dieser Durchlass um 1900 von der Kreuzackerseite her aussah (Abb. 13). Sie zeigt, dass der Tunnel ursprünglich wesentlich höher war als er 2005 vorgefunden wurde.

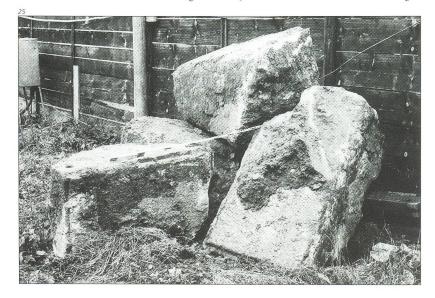
Abb. 25 Schänzlistrasse 3, 1978. Verblendungsquader der Turnschanze

- 20 Schänzlistrasse 3. 607 760/228 310. 1978, Neubau Pavillon der Gewerbeschule. Nordwest-Ecke der Turnschanze. Direkt unter der Oberfläche kamen Mauerreste mit Verkleidungsquadern zum Vorschein; sie wurden aber vom Bagger rund 75 cm tief geschleift (Abb. 25). Mauerbreite 4,5 m. Quelen/Literatur: ADSO 2, 1997, 92.
