Zeitschrift: Archäologie und Denkmalpflege im Kanton Solothurn

Artikel: Solothurn, Barfüssergasse 11/13

Solothurn, Barfüssergasse 11/13

MARKUS HOCHSTRASSER

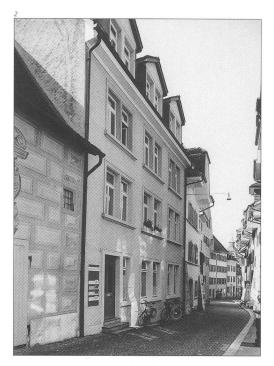
Abb.4 St. Urbangasse 36, Die Fenstersäulen von 1622, Fundzustand Juli 1967, links im 1. OG, rechts im 2. OG. Deutlich erkennbar sind die starken Brandschäden von 1717 in Form markanter Abplatzungen.

ersten Obergeschoss restauriert und wegen der starken Brandschäden teilweise rekonstruiert, während jene im zweiten Obergeschoss wieder eingemauert wurde (Abb. 4). Der Umbau von 2002–2005 führte zum Abbruch und zum Ersatz des Verbindungsbaus im Innenhof. Im Kern des Vorderhauses wurde ein Lift erstellt, der gleichzeitig auch das Haus Barfüssergasse 13 bedient. Ein Türdurchbruch in der gemeinsamen Brandmauer in den Obergeschossen führt auf den Treppenturm von Nr. 13, mit dessen Treppenanlage nun beide Häuser erschlossen sind. Das Innere wurde bis auf die Primärkonstruktion, also bis auf die rohen Balkenlagen und Blindböden zurückgebaut und grundrisslich neu konzipiert.

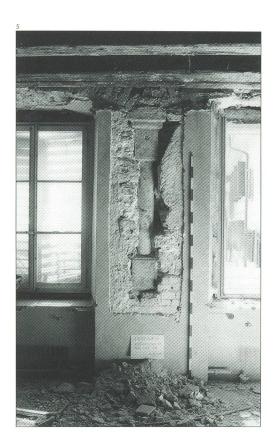
Abb. 5 Barfüssergasse 13, 1. Obergeschoss, Fenstersäule von etwa 1640, Fundzustand März 2005. Die Säule wurde im Rahmen von Bauuntersuchungen entdeckt und ist danach wieder durch eine Vormauerung verdeckt worden.

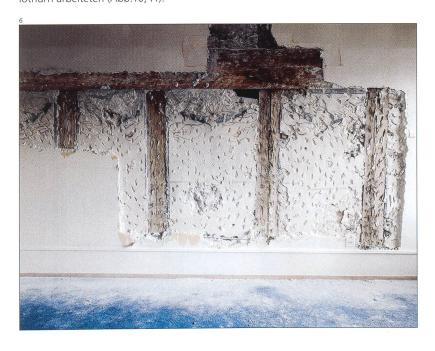
Abb. 6 Barfüssergasse 13, 3. OG, Girlandenmalereien an der Trennwand zum östlichen Nachbarhaus. Fundsituation September 2001.

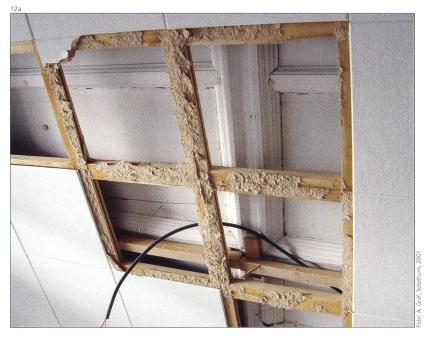
Abb. 12 Barfüssergasse 13, 3. Obergeschoss, Täferdecke von 1641, Fundzustand, Profil Mittelfries und Deckleiste.
