Zeitschrift: Archäologie und Denkmalpflege im Kanton Solothurn
Herausgeber: Amt für Denkmalpflege und Archäologie des Kantons Solothurn
Band: 11 (2006)

Artikel: Solothurn, Barfüssergasse 11/13
Autor: Hochstrasse, Markus
DOI: <https://doi.org/10.5169/seals-844206>

Solothurn, Barfüssergasse 11/13

MARKUS HOCHSTRASSER

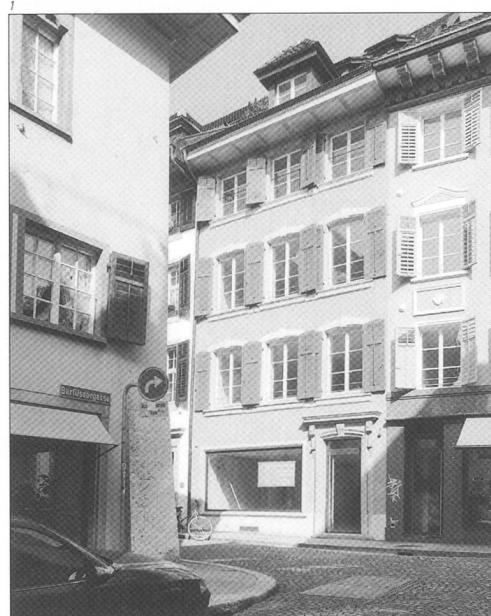
Abb. 1
Barfüssergasse 11 und 13,
Zustand nach der Renovation
2006.

Die Eigentümer können bis zu Severin Berkli im Jahr 1573 zurückverfolgt werden. Nachkommen Berkis blieben bis 1608 Besitzer und tauschten das Haus dann gegen eines von Altrat Werner Müntschi am Marktplatz. Wenig später, 1613, erhielt Müntschi ein Wappengeschenk vom St.-Ursen-Stift zugesprochen, wahrscheinlich aus Anlass einer Hauserneuerung. 1622/24 liess er ein neues Hinterhaus erbauen, was Streitigkeiten mit den östlichen und nördlichen Nachbarn auslöste. 1629 wurde ihm ein Brunnrecht bewilligt. Einige Jahrzehnte später, 1681, gehörte das Haus Wolfgang Fluri und dann dem Altrat Wolfgang Gibelin, der 1700 auf das Haus ein Fideikommiss stiftete. Seine Familie blieb bis 1881 Eigentümerin und nahm in dieser Zeit mehrere Umbauten vor, die zum heutigen Erscheinungsbild mit dem altertümlichen Hinterhaus (Abb. 3) und dem spätbarocken Vorderhaus (Abb. 1) führten.

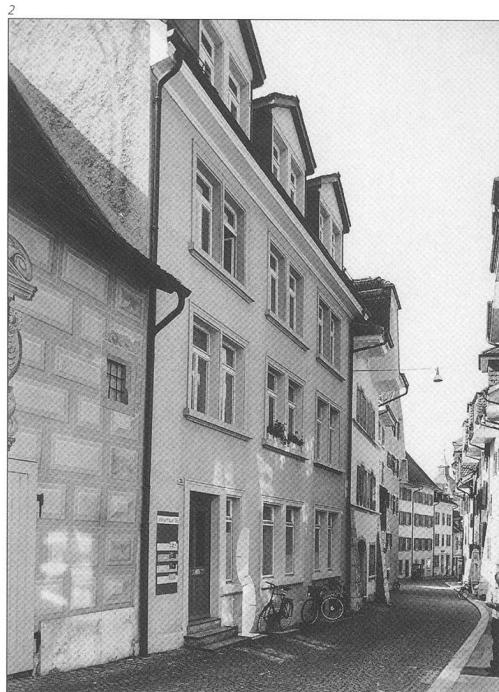
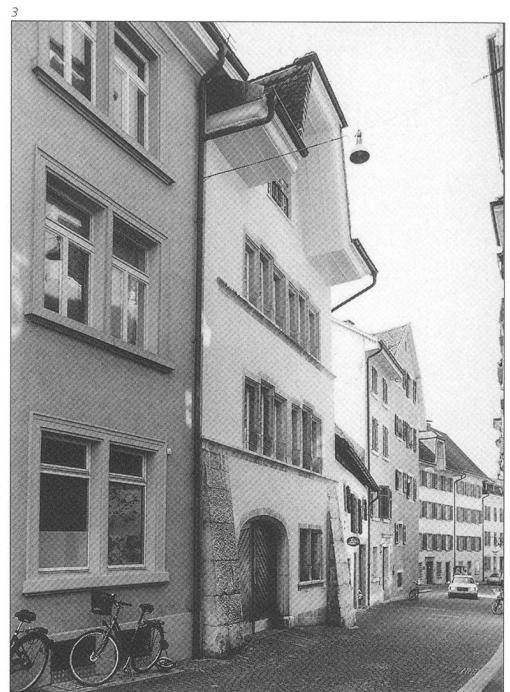
Abb. 4
St. Urbangasse 36, Die Fenster-
säulen von 1622, Fundzustand
Juli 1967, links im 1. OG, rechts
im 2. OG. Deutlich erkennbar
sind die starken Brandschäden
von 1717 in Form markanter
Abplatzungen.

ersten Obergeschoß restauriert und wegen der starken Brandschäden teilweise rekonstruiert, während jene im zweiten Obergeschoß wieder eingemauert wurde (Abb. 4). Der Umbau von 2002–2005 führte zum Abbruch und zum Ersatz des Verbindungsbaus im Innenhof. Im Kern des Vorderhauses wurde ein Lift erstellt, der gleichzeitig auch das Haus Barfüssergasse 13 bedient. Ein Türdurchbruch in der gemeinsamen Brandmauer in den Obergeschoßen führt auf den Treppenturm von Nr. 13, mit dessen Treppenanlage nun beide Häuser erschlossen sind. Das Innere wurde bis auf die Primärkonstruktion, also bis auf die rohen Balkenlagen und Blindböden zurückgebaut und grundrisslich neu konzipiert.

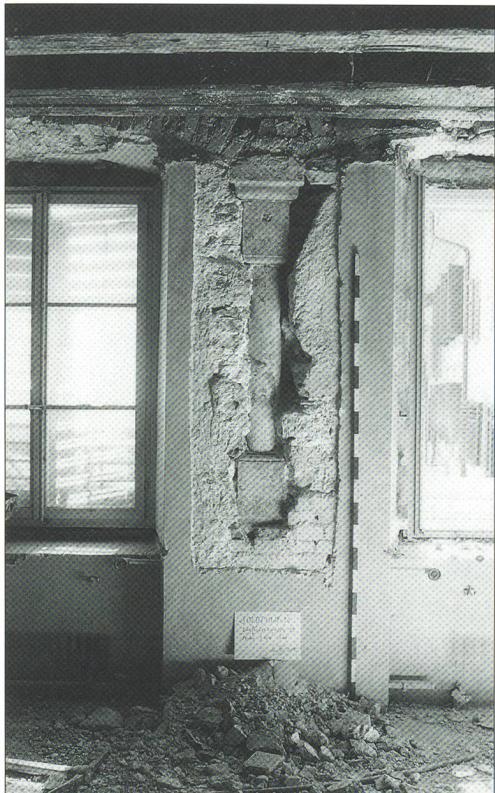
Abb. 5

Barfüssergasse 13, 1. Obergeschoss, Fenstersäule von etwa 1640, Fundzustand März 2005. Die Säule wurde im Rahmen von Bauuntersuchungen entdeckt und ist danach wieder durch eine Vormauerung verdeckt worden.

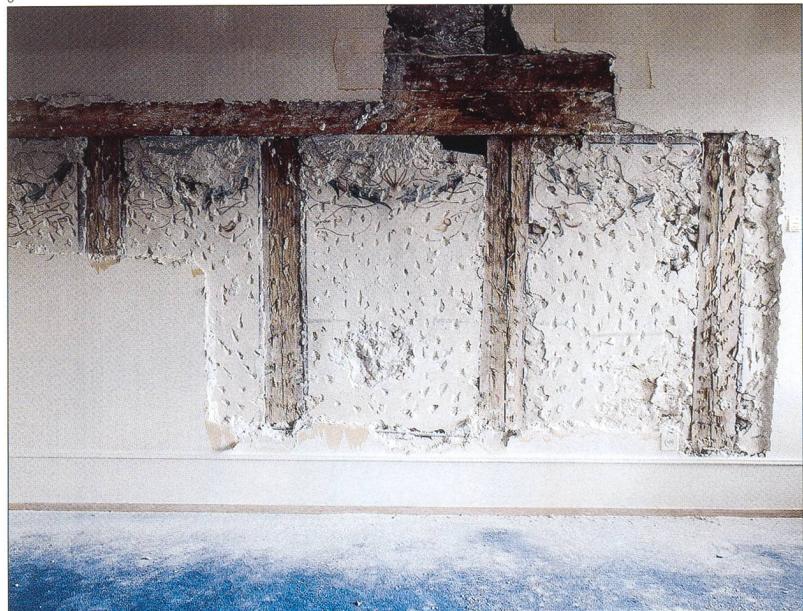
Abb. 6

Barfüssergasse 13, 3. OG, Girlandenmalereien an der Trennwand zum östlichen Nachbarhaus. Fundsituation September 2001.

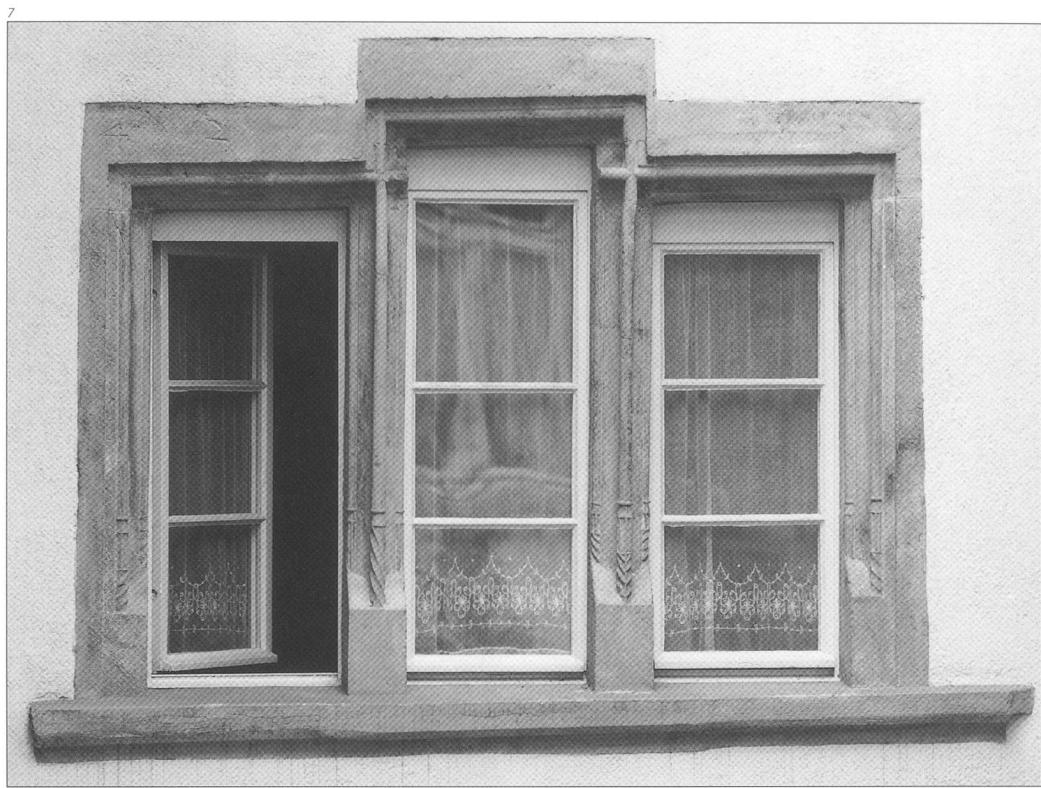
Abb. 7
Barfüssergasse 13, Hoffassade,
Staffelfenster 1542 datiert.

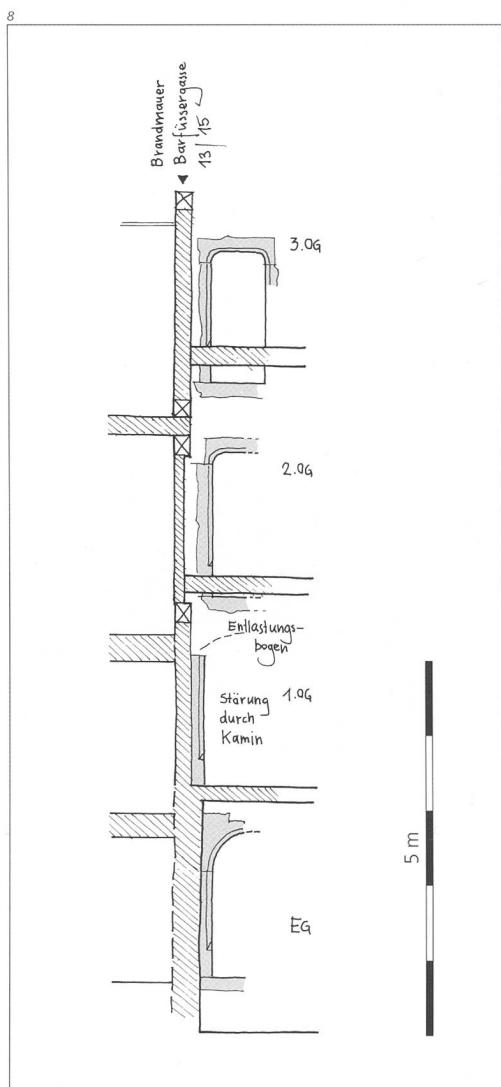
Abb. 8
Barfüssergasse 13, ehemalige
Hoffassade, zugemauerte
Türöffnungen, Befundskizze.

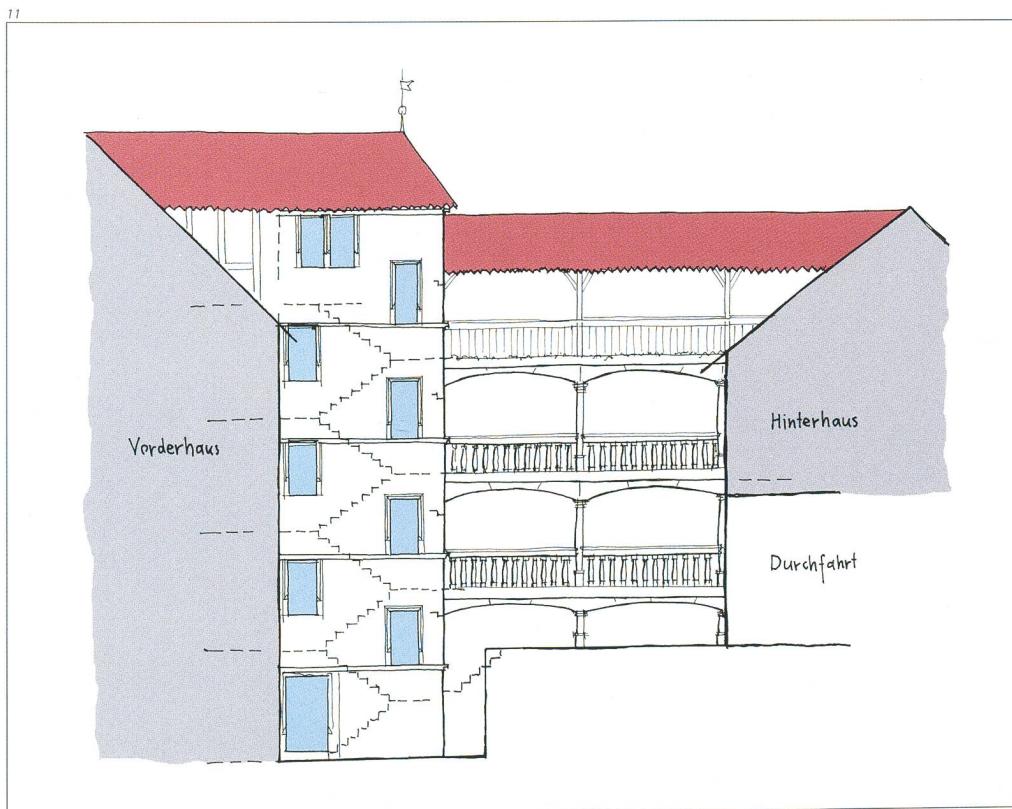
Abb. 11
Barfüssergasse 13, Treppenturm mit zeichnerischem Rekonstruktionsversuch der im Arbeitsvertrag umschriebenen Verbindungslaube zum Hinterhaus.
«Item..4 Gäng darunter nur die 3 untersten gewölbt sein sollend und der ober von einem Estrich zuem anderen..von Holz und vergibset.»

In der Handschriftensammlung der Zentralbibliothek Solothurn findet sich unter der Signatur S II,46 ein 1641 begonnenes «Verzeichniss des Bauw Costens», verfasst vom damaligen Hauseigentümer Daniel Gibelin (Abb. 9). Auf 49 durchpaginierten Seiten sind die Bauausgaben verzeichnet, die ab 1641 für den Umbau des Hauses an der Barfüssergasse und 1648–50 für Bauten auf dem Schöngreen oder für Weineinkäufe getätigten wurden. Die Baukosten sind nach den einzelnen Handwerksgattungen geordnet, nämlich nach Zimmermeister, Maurer, Schreiner, Schlosser, Glaser, Ziegler, Nagler und Schindler. Unter «Sonderbahre Fuehrungen» sind außerdem die Transportkosten dokumentiert. Insgesamt verschlang der Umbau des Hauses an der Barfüssergasse gegen 2000 Pfund, eine Summe, mit der man zu dieser Zeit ein kleineres Haus in der Stadt kaufen konnte. Zur Hauptsache war «das von der Frauw Müetterlin» erworbene Haus betroffen, also der westliche Teil der heutigen Liegenschaft Nr. 13, der bis 1641 der Mutter Gibelins, Ursula Gibelin-Wildenstein, gehört hatte. Dieses Haus erhielt einen neuen Innenausbau, hofseitig angebaut ein steinernes Treppenhaus mit Verbindungslauben zum Hinterhaus sowie einen Annexbau im Hofbereich. Der Bauvertrag zum Treppenhaus ist im Kopienbuch der Jahre 1640–1644 im Staatsarchiv erhalten geblieben. Er wurde um Weihnachten 1641 abgefasst und liefert interessante Details zur vorgesehenen Ausführung. So wird darauf hingewiesen, dass die Treppe über vier Geschosse hoch zu führen sei und dass die Geländer «mit durchbrochenen und denen ufem Rhathaus gleichen Seülle[n]» zu fertigen seien, womit eindeutig der 1632 errichtete Treppenturm am Rathaus angesprochen ist. Da beide Treppenanlagen heute noch erhalten sind, lassen sie sich vergleichen. Die auffallend vielen Parallelen in den Details beruhen auf der Tatsache, dass an beiden Bauwerken die gleichen Steinmetze, nämlich die «Veteren» Niklaus und Urs Altermatt aus Solothurn arbeiteten (Abb. 10, 11).

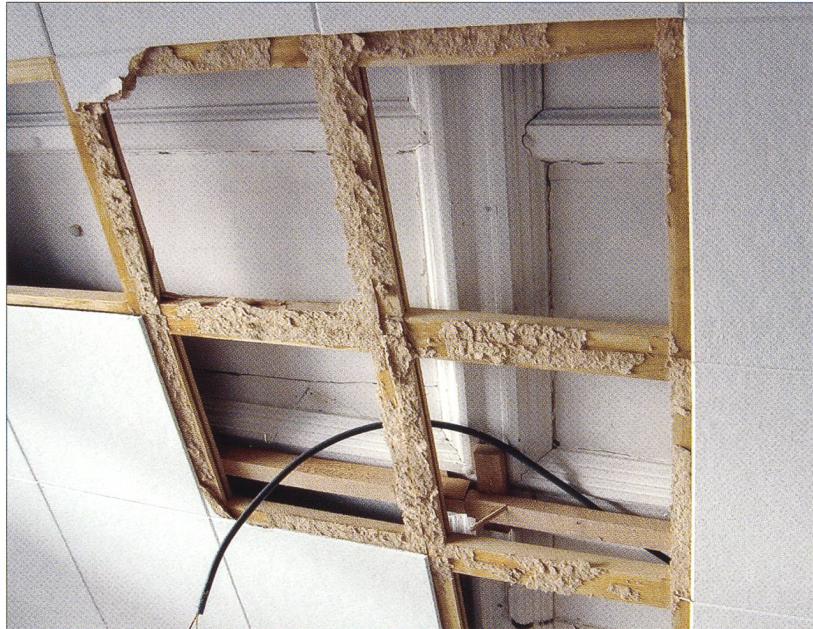
12a

Abb. 12
Barfüssergasse 13, 3. Obergeschoss, Täferdecke von 1641, Fundzustand, Profil Mittelfries und Deckleiste.

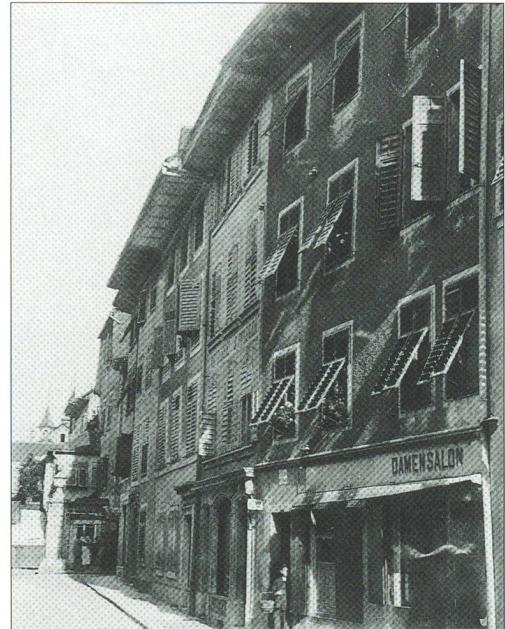
Abb. 13
Barfüssergasse 13, Fassade im Zustand von 1916.

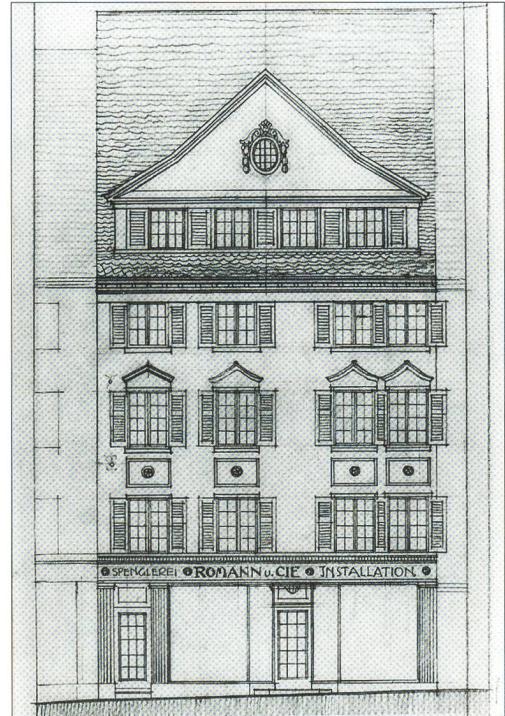
Abb. 14
Barfüssergasse 13, Fassadenprojekt 1925.

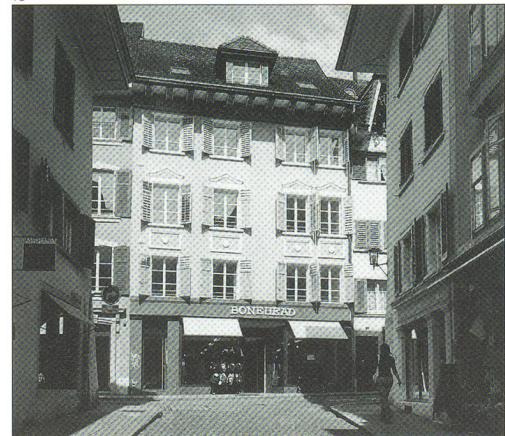
Abb. 15
Barfüssergasse 13, Fassade Zustand 2006.

Das Vorderhaus selbst war kurz zuvor erneuert worden, wird es doch als neues Haus bezeichnet. Umfangreichere Umbauten erfolgten sodann 1751 unter Urs Viktor Joseph Gibelin, einem Enkel Daniels, und 1788 unter der Witwe Maria Kleopha de Béréville-Gibelin, ihrerseits eine Enkelin Urs Viktor Josephs. 1861 und 1874 nahm der Schlosser Christian Pauk Umbauten vor und richtete eine Schlosserei ein. 1899 liess der Schlosser Franz Eggenschwiler das alte Hinterhaus an der St. Urbangasse (Nr. 38) abbrechen und durch einen Neubau ersetzen (Abb. 2). Der Spengler Hans Romann, der das Haus 1924 erwarb, nahm 1925 einen weiteren Umbau vor, bei dem die heutige Gestaltung der Südfassade mit dem Schaufenster entstand (Abb. 13–15). Das damals eingerichtete Ladenlokal hatte im Erdgeschoss den Abbruch der alten Brandmauer zur Folge.

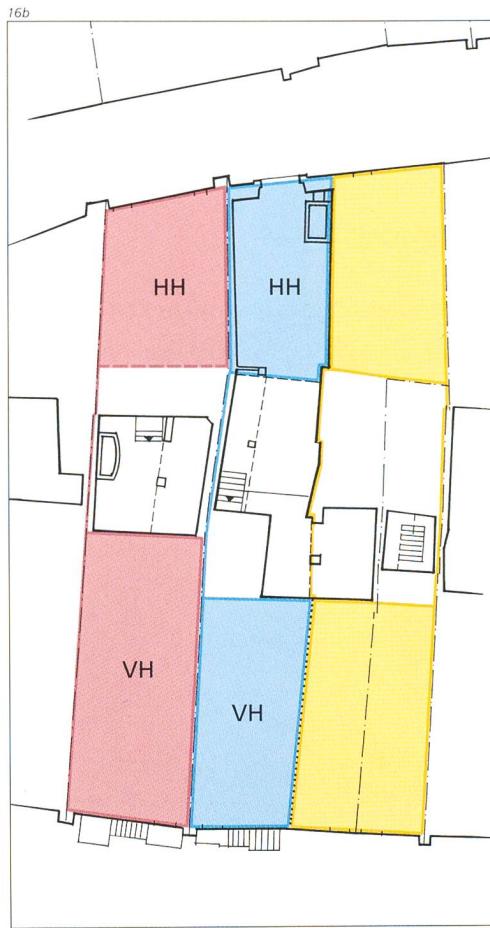
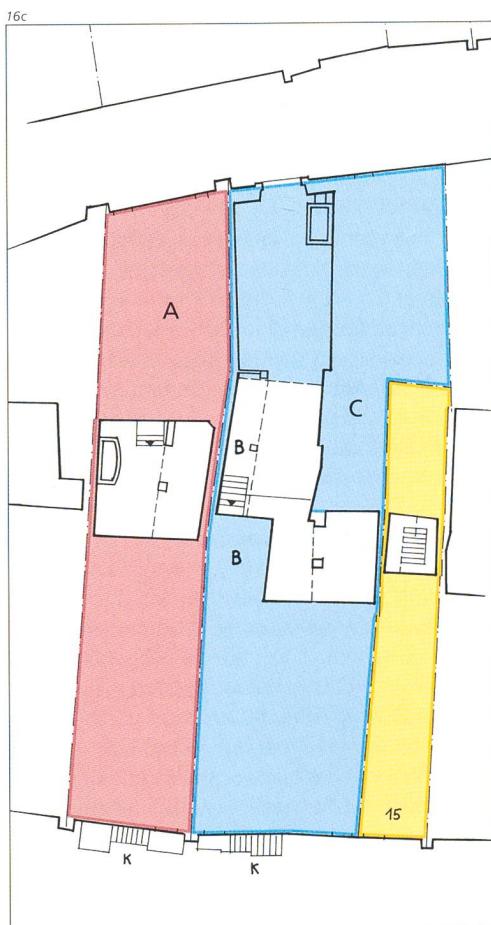
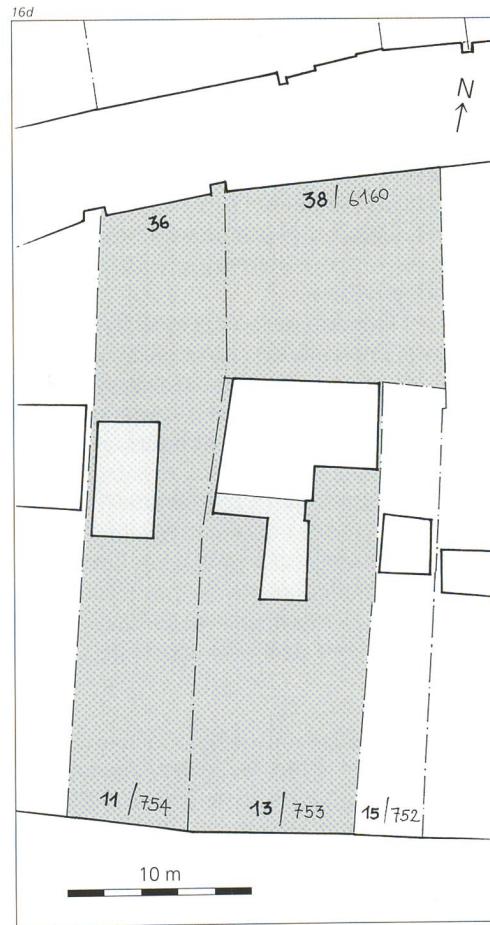
Abb. 16

a) Situationsplan 1870, Umzeichnung.

Die Innenhöfe sind als Wirtschaftsräume mit Lauben und Brunnen noch von Bedeutung.

b) Parzellierung Ende 16. Jahrhundert, Rekonstruktion der Baukörper über dem Katasterplan von 1870.

Die Innenhöfe waren zu diesem Zeitpunkt noch deutlich geräumiger als 1870, sie machten in der Regel ungefähr einen Drittel der Parzellenfläche aus.

c) Parzellierung um die Mitte des 17. Jahrhunderts, Rekonstruktion der Baukörper anhand des Katasterplans von 1870 und nach Befunden vor Ort.

A 1622/25 neu gebautes Hinterhaus.

B 1641 erbauter Treppenturm und Verbindungslaube Vorderhaus-Hinterhaus.

C 1641 erbauter Küchentrakt. Das Vorderhaus Gibelins ist durch den Zukauf der einen Hälfte des östlich anschliessenden Nachbarhauses deutlich vergrössert worden, zudem wuchs das Hinterhaus im gleichen Zug um das doppelte Volumen an.

d) Situationsplan 2006.

Das Hinterhaus St. Urbangasse 38, 1899 neu erbaut, bildet eine selbstständige Liegenschaft.

2001 erfolgten im Vorfeld eines Umbauprojektes bauhistorische Untersuchungen, die bereits einige Befunde zur Baugeschichte erbrachten. So ergab eine Analyse der bestehenden Interieurs im Haus Nr. 13, dass hier vor allem aus dem 17. und 18. Jahrhundert Ausstattungsteile vorhanden waren. Vom archivalisch fassbaren Umbau von 1641 blieben neben der Geschosseinteilung der steinerne Treppenturm (Abb. 10, 11), der Dachstuhl und die vertäferten Stubendecken im 3. Obergeschoss (Abb. 12) erhalten. Aus dem mittleren 18. Jahrhundert waren verschiedene Zimmertüren und Wandschränke übrig geblieben. An älterer Substanz konnten in der Hoffassade ein wiederverwendetes datiertes Staffelfensster von 1542 (Abb. 7) und an der östlichen Brandmauer im 3. Obergeschoss eine Festonmalerei aus dem frühen 17. Jahrhundert erfasst werden (Abb. 6). Im Verlauf der Umbauarbeiten ab 2002 waren weitere Einblicke in die Bausubstanz möglich, wobei im 1. Obergeschoss in der ehemaligen Stube eine Fensstersäule entdeckt wurde, die stilistisch der Umbauphase von 1641 zugeordnet werden kann (Abb. 5). Im heute durch einen jüngeren Zwischenbau verbauten Bereich der Hoffassade liessen sich ältere Türöffnungen fassen, die einst auf eine Verbindungslaube zwischen Vorder- und Hinterhaus geführt haben (Abb. 8). Am Rest des Hinterhauses selbst blieben die entsprechenden Gegentüren erhalten, die hier anlässlich einer späteren Geschosskorrektur alle sekundär erhöht worden waren. Gut nachvollziehbar waren aufgrund verschiedener Detailbeobachtungen auch die Veränderungen an der Grundstückparzellierung, die 1640/41 im Vorfeld der Umbauarbeiten erfolgten (Abb. 16 a-d). Allerdings fehlt als wichtiger
