Solothurn, altes Konventgebäude des ehemaligen Franziskanerklosters (Barfüssergasse 28)

MARKUS HOCHSTRASSER

2004/05 wurde das ehemalige Konventgebäude des 1857 aufgehobenen Franziskanerklosters umgebaut. Es dient nun verschiedenen Abteilungen der Kantonalen Verwaltung als Bürohaus. Bei den unterschiedlich stark in die historische Substanz eingreifenden Umbauarbeiten konnten im Ostrakt Reste des ältesten Teils des Franziskanerklosters untersucht werden. Sie vermitteln eine Vorstellung über das Aussehen des Klosters im 13. Jahrhundert und erlauben Rückschlüsse zur baulichen Entwicklung in späterer Zeit.

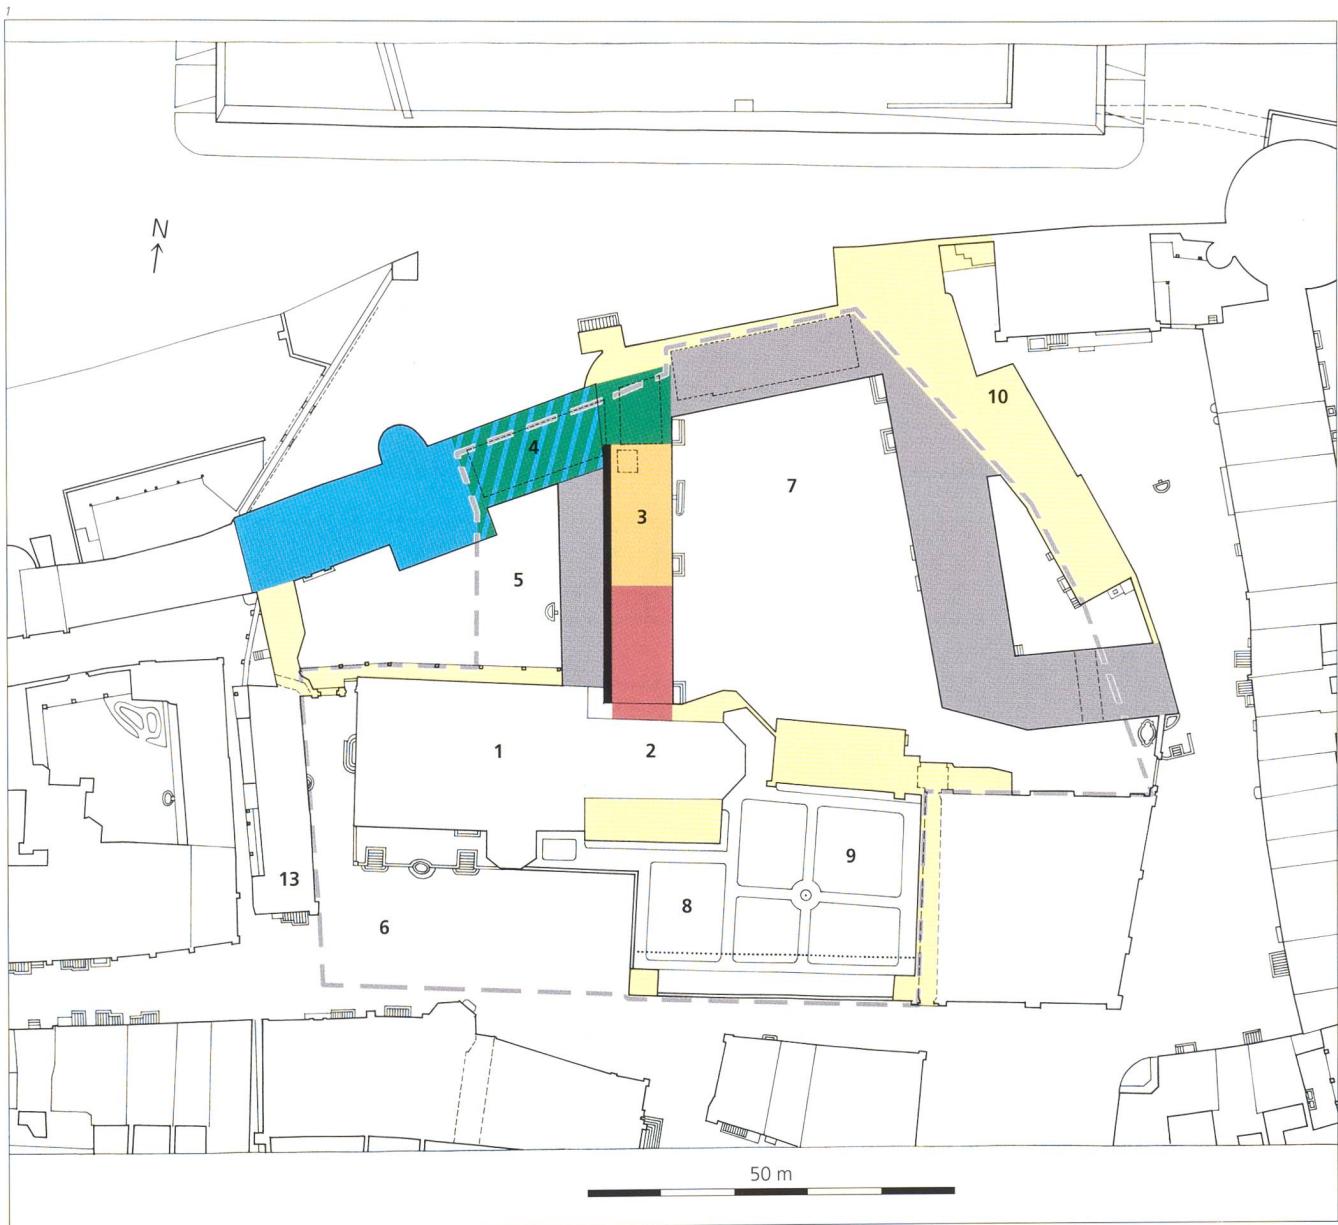
Abb. 1
Franziskanerkloster /
Ambassadorenhof.
Situationsplan Zustand 1870,
Umzeichnung. Baualtersplan.
■ **Untersuchte Fassade zum mittelalterlichen Konventgebäude**
■ **1880/81 abgebrochene Teile von Kloster und Ambassadorenhof**
■ **Ehemaliges Klosterareal, Zustand um 1500**
■ **Altes Konventgebäude um 1300**
■ **Erweiterung nach Norden**
■ **Ausdehnung neues Konventgebäude 15. Jahrhundert**
■ **Neubau Konventgebäude 1665/66, heutiger «Franziskanerhof»**
■ **Bauteile 18., 19. Jahrhundert**
Erklärungen zu den Ziffern
siehe Abbildung 8.

Das Terrain, zu dem auch ein ausgedehnter Baumgarten im Osten gehörte, war eines jener Grundstücke, die erst mit dem Bau der mittelalterlichen Stadtbefestigung im Verlauf des 13. Jahrhunderts ins Innenstadtgebiet zu liegen kamen (Abb. 1).

Phase I: (Abb. 1, 2 und 7, rot) Der älteste Konventbau besitzt ein Mauerwerk aus regelmässig geschichteten Bollensteinen, die in einen mürben, braunen und grobkiesigen Mörtel mit wenig Kalkzusatz verschichtet sind (Abb. 6). Er erstreckt sich von der Kirche weg in nördlicher Richtung auf eine Länge von rund 17 Metern. Dieser wahrscheinlich zum Ursprungskloster aus dem späten 13. Jahrhundert gehörende Bau wurde später um 20 Meter nach Norden verlängert.

Phase II: (Abb. 1, 2 und 7, orange) Für das Mauerwerk sind diesmal viele Kalkbruchsteine, darunter einige Spolien in Form von gebossten Quadern, verwendet worden. Die in exakten Schichten verlegten Steine zeichnen in jeder zweiten Lage eine horizontale Mörtelfuge (Abb. 3). Die untere Steinlage besteht jeweils aus grösseren Brocken, die obere aus kleineren, zum Teil plattigen Steinen, die als Ausgleichsschicht die horizontalen Fugen ergeben. Gleichzeitig mit der Phase II wurden im Bauteil der Phase I beidseits einer älteren bauzeitlichen Türöffnung zwei grosse neue spitzbogige Fensteröffnungen mit exakt bearbeiteten Sandsteingewänden eingesetzt (Abb. 6). Die gross bemessenen Fenster belichteten das dahinterliegende Refektorium, das wohl gleichzeitig als Kapitelsaal diente.

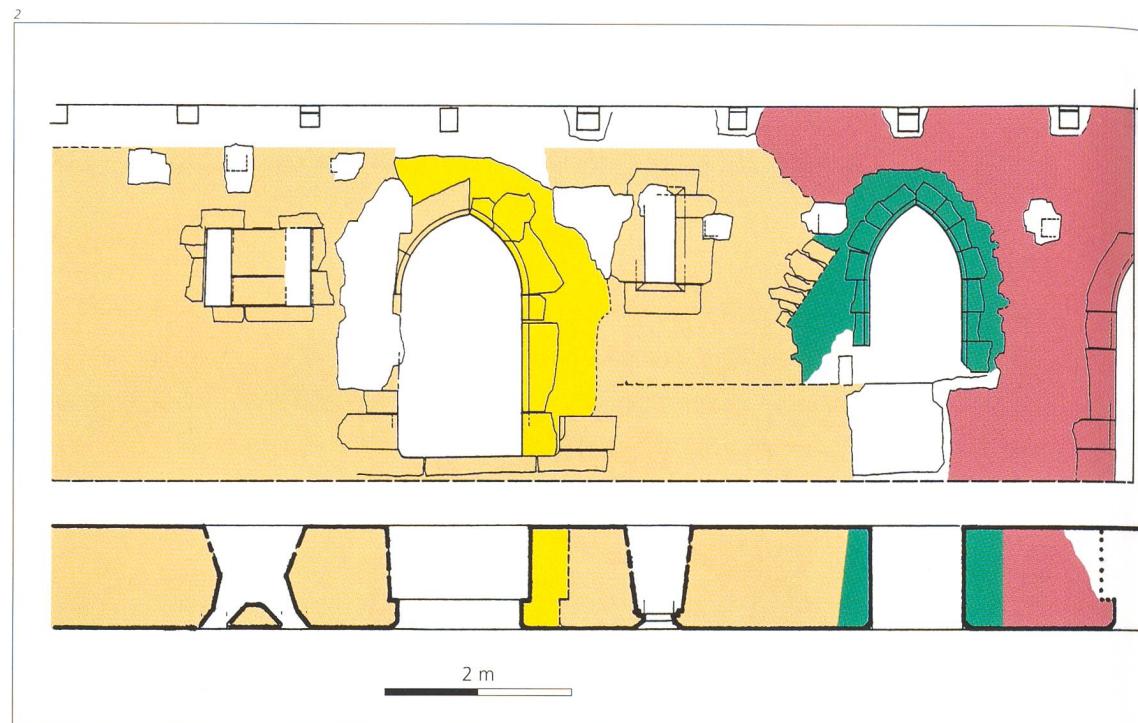
Abb. 2
Ansichtsplan und Horizontal-
schnitt durch die Mauer mit
Bauphasen.
Aufnahmeplan 2005. Berück-
sichtigt sind auch die Befunde
von 1969 in der Sakristei der
Franziskanerkirche (in der rech-
ten Planhälfte) und die Beob-
achtungen von 1977 im
Ambassadorenhof-Westflügel.
■ Konventgebäude um 1300
■ Erste Erweiterung,
14. Jahrhundert ?
■ Neue Kapitelsaalfenster,
15. Jahrhundert ?
■ 16. Jahrhundert ?
□ 16.–20. Jahrhundert, Stör-
ungen und Zumauerungen

In zwei Bauphasen entstanden (Abb. 2–6)

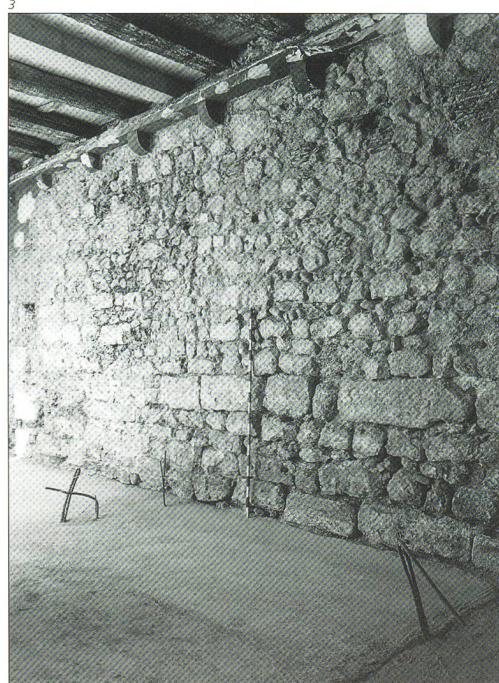
Abb. 3
Schrägansicht des nahezu
unbefensterten Abschnitts der
ersten Erweiterung. Wo das
Mauerwerk nicht durch jüngere
Eingriffe gestört ist, zeichnen
sich deutliche horizontale
Schichten ab.

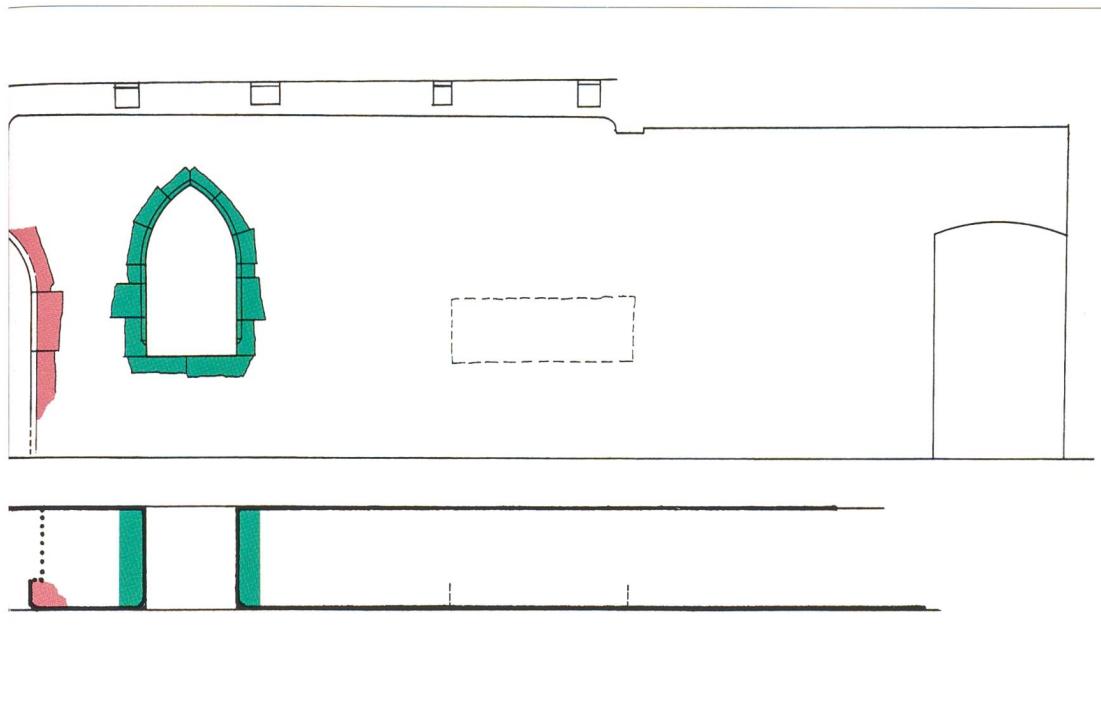
Abb. 4
Zwillingsfenster. Die eigenartige
Form (vgl. auch Grundriss
Abb. 2) stellt ein Unikum dar.
Typologisch erinnert das Fenster
an Kornhaus- oder Pulver-
magazinbauten späterer Zeiten.

tiefer sitzendes Zwillingsfenster mit Lichtern von je 26 Zentimeter Breite und ca. 83 Zentimeter Höhe (Abb. 4). Es besitzt einen breiten, im Grundriss nach Innen pyramidenförmig verjüngten Mittelposten von 58 Zentimeter Breite. Diese beiden Fensteröffnungen weisen aussen 2 Zentimeter breite Fälze für Ladenverschlüsse auf. Die Leibungen sind mit einem roh belassenen glatten Kalkverputz überzogen. Der Fenstertyp ist uns bisher aus mittelalterlicher Zeit nicht bekannt.

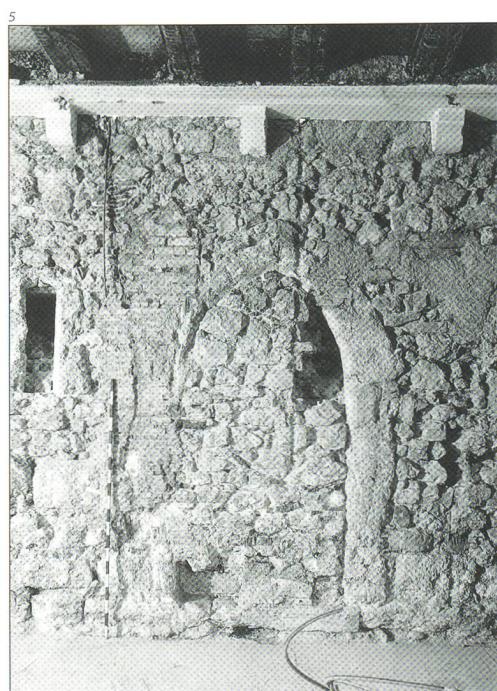
Abb. 5
Zugemauerte Spitzbogentür, im Mauerwerk der ersten Erweiterung des Konventgebäudes als breite Rundbogentür konstruiert. Der leicht asymmetrische Spitzbogen entstand erst anlässlich einer späteren Ver- schmälerung der Tür.

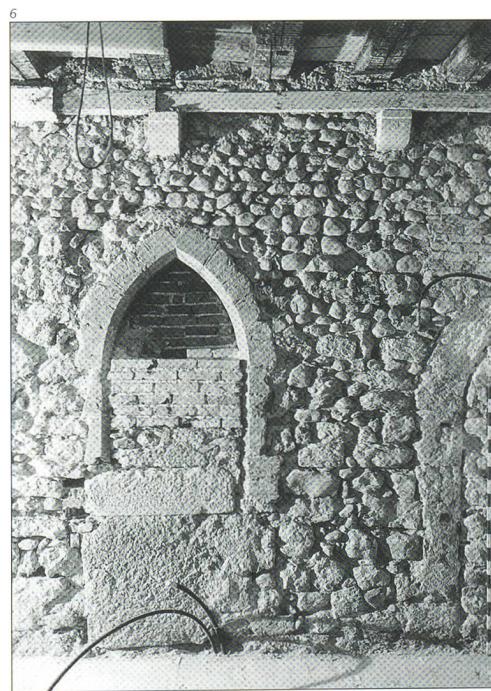
Abb. 6
Das Spitzbogenfenster mit Gewänden aus Sandstein wies ursprünglich einen Masswerk-einsatz auf, der vor der Zumauerung entfernt wurde. Ein Pendant dazu ist in der Sakristei der Franziskanerkirche 1969 freigelegt worden. Das Fenster wurde nachträglich in das ältere Bollensteinmauerwerk aus der Zeit um 1300 eingebrochen.

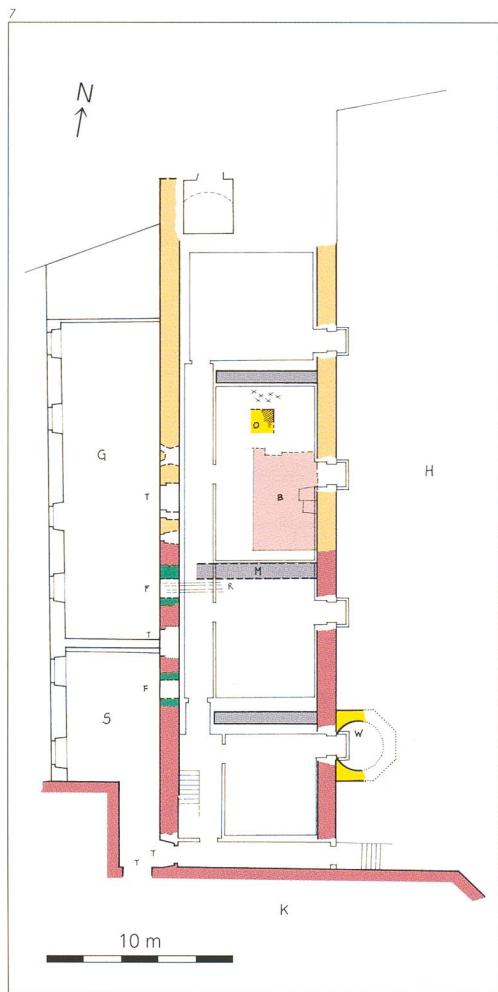
Abb. 7
Grundriss Erdgeschoss altes Konventgebäude, heute Keller Westflügel Ambassadorenhof (rechts) und Südostflügel «Franziskanerhof» (links)
Zustand 2006, Bauphasenplan mit Befunden von 1969, 1977 und 2005.

- K Kirche
S Sakristei
G «Gäu», Südostflügel des «Franziskanerhofes», Büros des Haftgerichts
F Fensteröffnungen, zugemauert
T Türöffnungen, teilweise zugemauert
O Ofenpodeest
XX Fundort der Ofenkacheln 16. Jahrhundert
B Bodenrest aus quadratischen Tonplatten
W Ehemalige Wendeltreppe (Treppeinturm)
H Hof, ehemaliger Baumgarten des Klosters
R Rinnstein (Wasserkanal)
M Mauerfundament, 1977 abgebrochen.
■ Altes Konventgebäude, um 1300
■ Erste Erweiterung nach Norden
■ Neue Kapitelsaalfenster, 15. Jahrhundert?
■ Bauteile 16. Jahrhundert
■ Ambassadorenhof-Neubau nach Brand von 1717

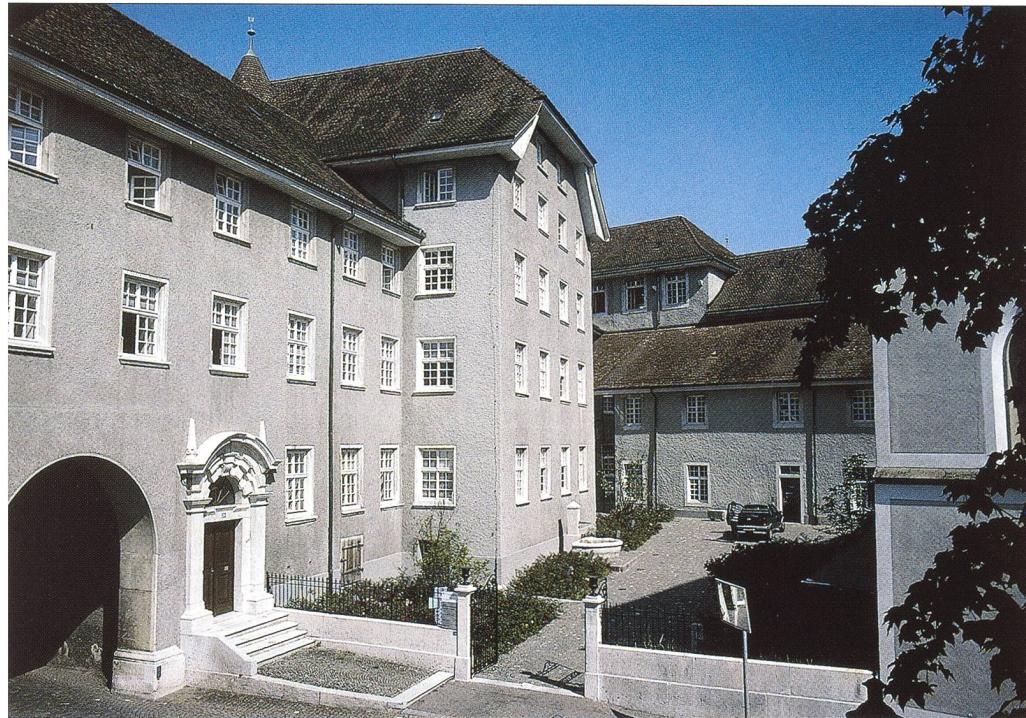
Abb. 12
Das 1665/66 errichtete neue Konventgebäude des ehemaligen Klosters, heute «Franziskanerhof» genannt. Zustand 2006.

10 000 Pfund liessen die Franziskaner anschliessend den heutigen Konventbau vollständig neu erstellen (Abb.12).
