Zeitschrift: Archäologie und Denkmalpflege im Kanton Solothurn

Artikel: Solothurn, altes Konventgebäude des ehemaligen Franziskanerklosters

Solothurn, altes Konventgebäude des ehemaligen Franziskanerklosters (Barfüssergasse 28)

MARKUS HOCHSTRASSER

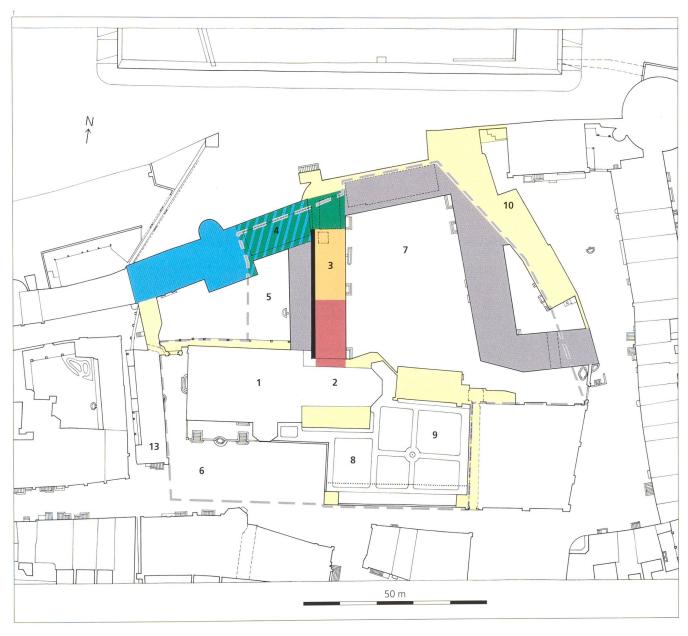
Abb. 1 Franziskanerkloster / Ambassadorenhof. Situationsplan Zustand 1870, Umzeichnung. Baualtersplan.

- Untersuchte Fassade zum mittelalterlichen Konventgebäude
- □ 1880/81 abgebrochene Teile von Kloster und Ambassadorenhof
- Ehemaliges Klosterareal, Zustand um 1500
- Altes Konventgebäude um 1300
- Erweiterung nach NordenAusdehnung neues Konventgebäude 15. Jahrhun-
- Neubau Konventgebäude 1665/66, heutiger «Franziskanerhof»
- Bauteile 18., 19. Jahrhundert

Erklärungen zu den Ziffern siehe Abbildung 8.

Das Terrain, zu dem auch ein ausgedehnter Baumgarten im Osten gehörte, war eines jener Grundstücke, die erst mit dem Bau der mittelalterlichen Stadtbefestigung im Verlauf des 13. Jahrhunderts ins Innenstadtgebiet zu liegen kamen (Abb.1).

Schon nach kurzer Zeit wurde der Konventbau nach Norden durch einen Anbau verlängert. Die spärlich befensterte Westfassade dieses Anbaus könnte ein Indiz dafür sein, dass sich hier der Ökonomieteil mit Vorratsräumen und Küche befunden hatte² (Abb. 1, 2, 3).

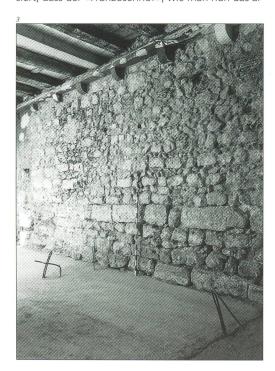
Abb. 4 Zwillingsfenster. Die eigenartige Form (vgl. auch Grundriss Abb. 2) stellt ein Unikum dar. Typologisch erinnert das Fenster an Kornhaus- oder Pulvermagazinbauten späterer Zeiten.

tiefer sitzendes Zwillingsfenster mit Lichtern von je 26 Zentimeter Breite und ca. 83 Zentimeter Höhe (Abb. 4). Es besitzt einen breiten, im Grundriss nach Innen pyramidenförmig verjüngten Mittelpfosten von 58 Zentimeter Breite. Diese beiden Fensteröffnungen weisen aussen 2 Zentimeter breite Fälze für Ladenverschlüsse auf. Die Leibungen sind mit einem roh belassenen glatten Kalkverputz überzogen. Der Fenstertyp ist uns bisher aus mittelalterlicher Zeit nicht bekannt.
