Solothurn, Konzertsaal Restaurierung Kleiner und Grosser Saal

STEFAN BLANK / SAMUEL RUTISHAUSER

Der 1898 bis 1900 von Stadtbaumeister Edgar Schlatter erbaute Konzertsaal wurde in den beiden letzten Jahrzehnten in mehreren Etappen saniert und restauriert. Nach der Dachrenovation 1988/89 erfolgten 1996 der Einbau einer WC-Anlage im Untergeschoss und 1998 die Restaurierung von Foyer und Treppenhaus. Mit der Restaurierung des Kleinen Saals (2000) und des Grossen Saals (2004) fanden die Erneuerungsarbeiten ihren vorläufigen Abschluss. Noch ausstehend ist die Sanierung der Fassaden. Neben der denkmalpflegerischen Restaurierung der historischen Räume fand auch die dringend notwendige Erneuerung und Verbesserung der technischen Anlagen (Beleuchtung, Ton, Bühnenvorhang, Einbau einer versenkbarer Vorbühne im Grossen Saal) statt. Damit genügt der Konzertsaal in Zukunft allen Anforderungen eines modernen Saalbaus und ermöglicht vielfältige kulturelle Nutzungen.

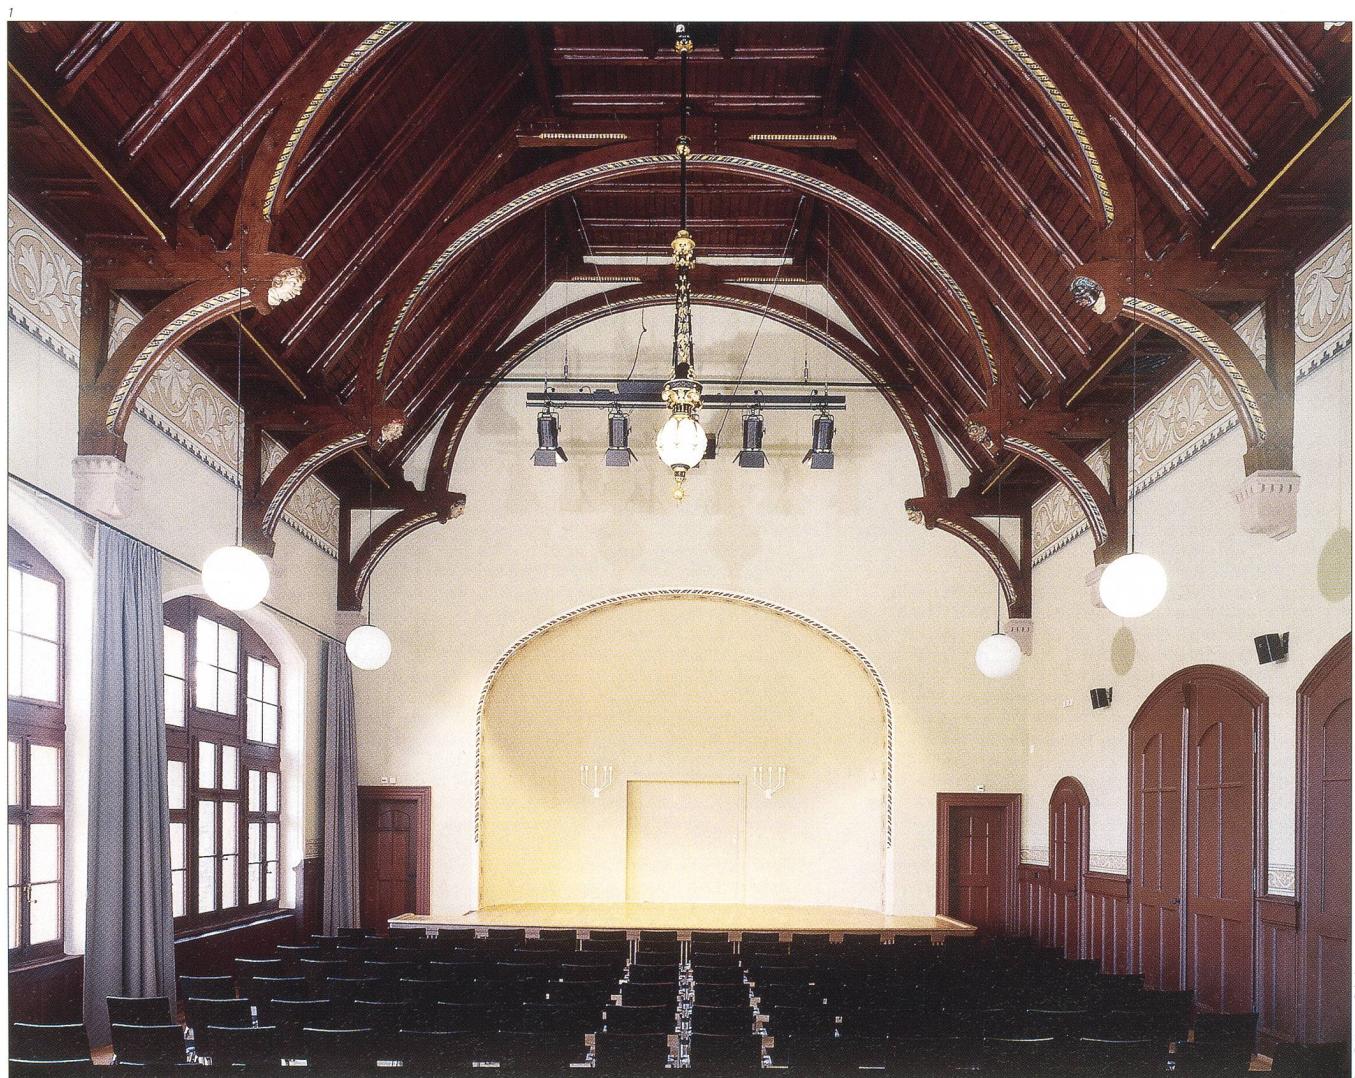
Abb. 1
Solothurn, Konzertsaal.
Kleiner Saal nach der
Restaurierung von 2000.

Der sogenannte Kleine Saal besitzt eine Grundrissfläche von etwa 16×10 Metern und wurde für 250 Sitzplätze konzipiert. Er liegt im Südteil des Gebäudes unmittelbar über dem Foyer und wird südseitig von drei monumentalen Staffelfenstern belichtet. Der Zugang erfolgt von Osten über das Treppenhaus. Über dem Haupteingang ist über die ganze Saalbreite eine schmale hölzerne Estrade angebracht, und auf der gegenüberliegenden Seite besteht eine kleine Bühne für Aufführungen (Abb. 1). Nordseitig ermöglichen drei grosse zweiflügelige Portale den Zugang zum Grossen Saal (Abb. 2).

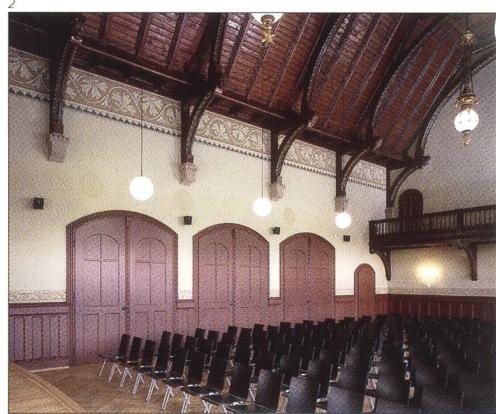
Abb. 2
Kleiner Saal nach der Restaurierung von 2000.

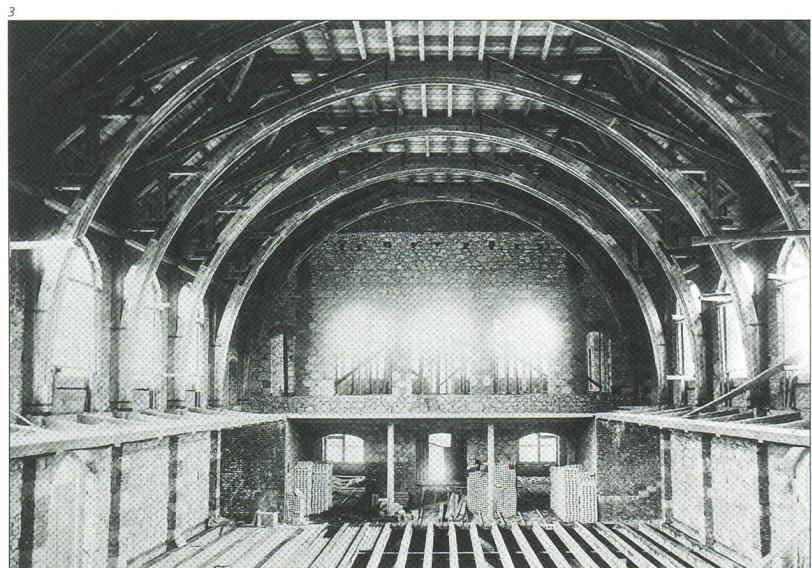
Abb. 3
Grosser Saal während des Baus 1898–1900 mit Blick gegen Süden.

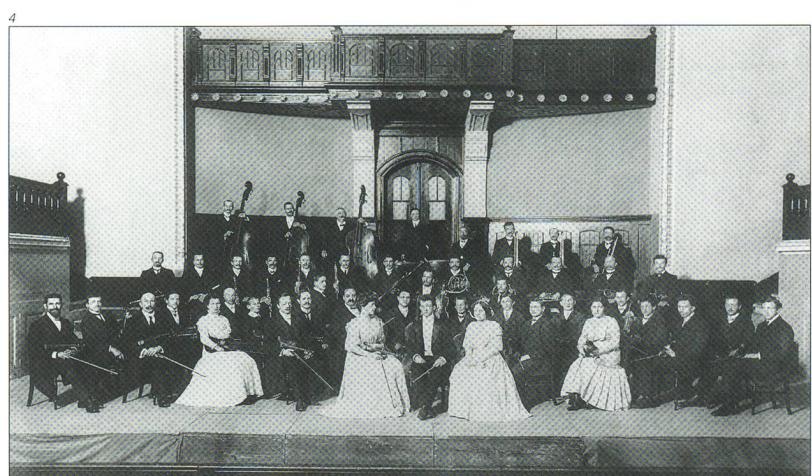
Abb. 4
Ursprüngliche Bühnensituation 1910.
Foto P. Hegner, Solothurn

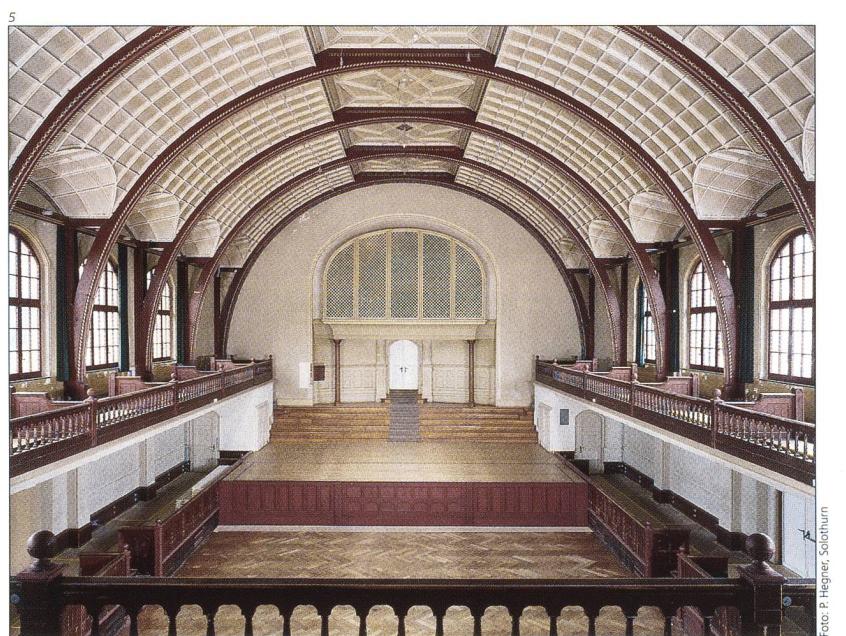
Abb. 5
Grosser Saal mit Blick zur Bühne vor der Restaurierung von 2004.

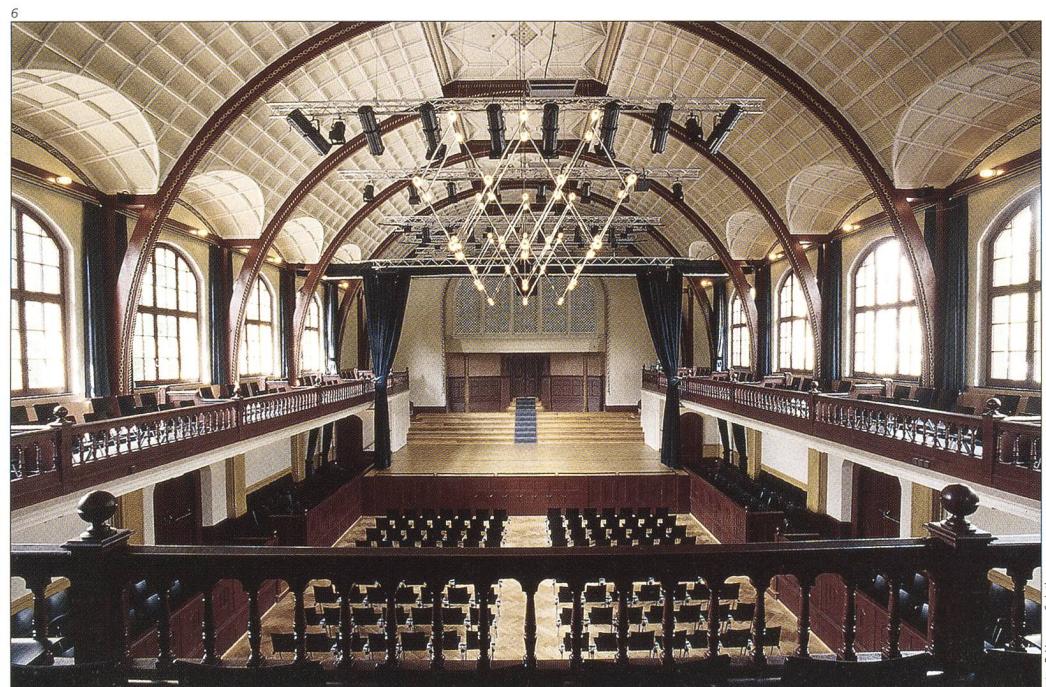
Abb. 6
Grosser Saal mit Blick zur Bühne nach der Restaurierung von 2004.

Während der helle Grundton der Wände keine wesentliche Veränderung erfuhr, griff die Restaurierung doch an bestimmten Stellen wesentlich ein. So wurde das gesamte Holzwerk der Brüstungen, Täfer und Türen im ursprünglich braunroten, für die Zeit charakteristischen Farbton gehalten. Damit erhielt auch das Halbrund hinter der Bühne mit dem Täfer zusammen und der roten Rückwand seinen einstigen Charakter zurück. Wieder hergestellt wurde ebenfalls die Ornamentik des die Bühnennische einfassenden Rundstabs. Auch das Erdgeschoss des Konzertsals erhielt seine einstige Farbigkeit zurück. So ist das Brüstungstäfer zusammen mit den Wandvorlagen für die Balkonträger nun farblich abgesetzt. Eine entscheidende Veränderung erfuhr die Untersicht des Balkons auf der Eingangsseite. Hier wurde die ursprüngliche Holzmaserierung der Kassettendecke freigelegt und einretuschiert. Auch die dazugehö-

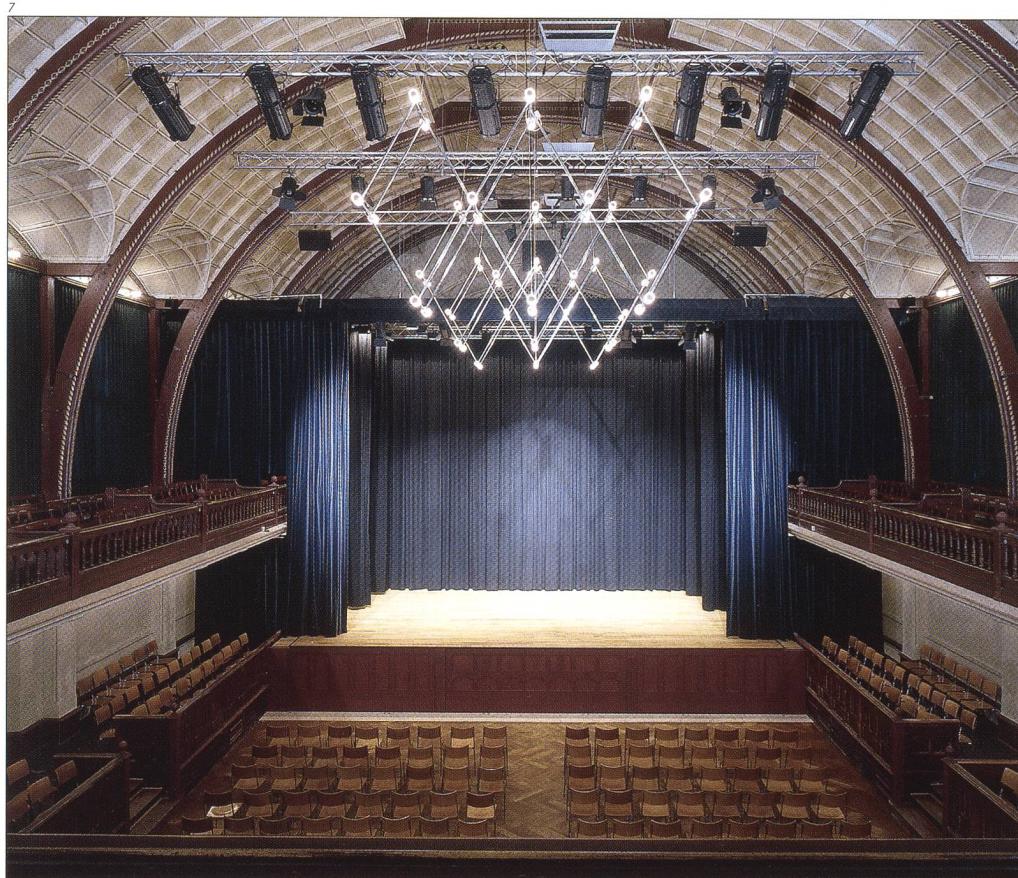
Abb. 7
Grosser Saal mit Bühnenvorhang und Lichtinstallation (vor der Restaurierung der Raumhülle).

Mit diesen Massnahmen erhielt der Konzertsaal wiederum seinen ursprünglichen Charakter aus der Zeit um die Wende vom 19. zum 20. Jahrhundert zurück. Leider wird die Raumhülle nicht unwesentlich durch die für einen modernen Betrieb notwendigen technischen Einrichtungen beeinträchtigt. Probleme ergaben auch die Sicherheitsvorschriften, die unter anderem eine Erhöhung der Balkonbrüstungen verlangten. Die Folge davon wäre gewesen, dass der Blick auf die Bühne stark beeinträchtigt worden wäre. Glücklicherweise konnten solche nicht nur für die Ästhetik, sondern auch für die Funktion eines historischen Bauwerks absurd Forderungen abgewen-

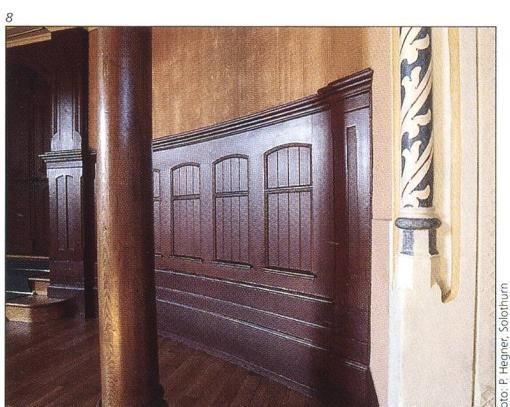
Abb. 8
Halbrund hinter der Bühne nach der Restaurierung 2004.

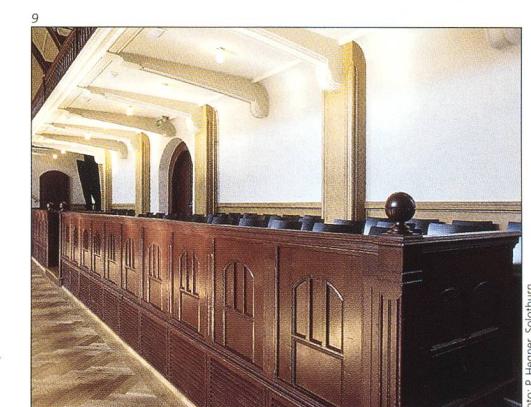
Abb. 9
Seitengalerie unter den Balkonen nach der Restaurierung 2004.
