Zeitschrift: Archäologie und Denkmalpflege im Kanton Solothurn

Artikel: Ufermauern, Stadtmauern und Schanzen am Ritterquai in Solothurn

# Ufermauern, Stadtmauern und Schanzen am Ritterquai in Solothurn

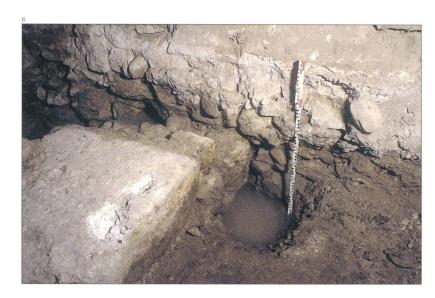
Abb. 6 Ritterquai 3 (Rest. Cantinetta Bindella). Die Ufermauer unter der spätmittelalterlichen Ostmauer des heutigen Hauses.

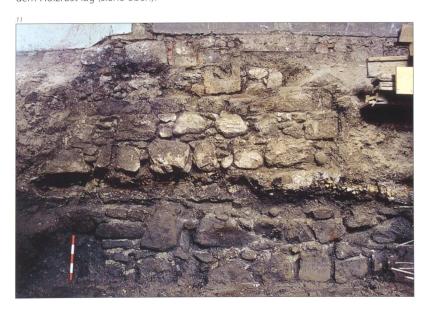
Abb. 11 Ritterquai 8 (Uferbau). Die Litzi. Unten die älteste Mauer, oben Erneuerungen. Zuoberst das Fundament des Schlachthauses (vgl. Abb. 12).

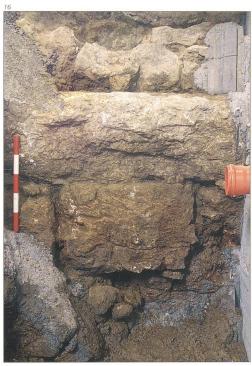
Abb. 16 Ritterquai 8 (Uferbau). Mauer 14, die Gartenmauer des Armbrustschiessplatzes (?). Gegen Norden.

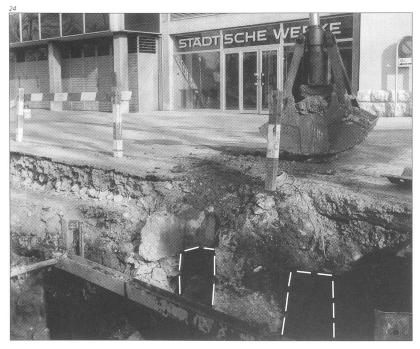
Abb. 24 Ritterquai, vor den Städtischen Werken. Leitungsarbeiten 1967. Wasserleitung (Cunette) im Schanzengraben. Gegen Nordwesten. zeigt, dass die Entwässerungsrinne im Schanzengraben – die sogenannte Cunette – an dieser Stelle in die Aare mündete. Diese Stollen waren oft begehbar. Es ist heute noch in Solothurn von einem unterirdischen Gang durch das Chantierareal die Rede, den die Kinder als Spielplatz benützten!
