Zeitschrift: Archäologie und Denkmalpflege im Kanton Solothurn
Herausgeber: Amt für Denkmalpflege und Archäologie des Kantons Solothurn
Band: 12 (2007)

Artikel: Ufermauern, Stadtmauern und Schanzen am Ritterquai in Solothurn
Autor: Backman, Ylva
DOI: <https://doi.org/10.5169/seals-844215>

Ufermauern, Stadtmauern und Schanzen am Ritterquai in Solothurn

YLVA BACKMAN

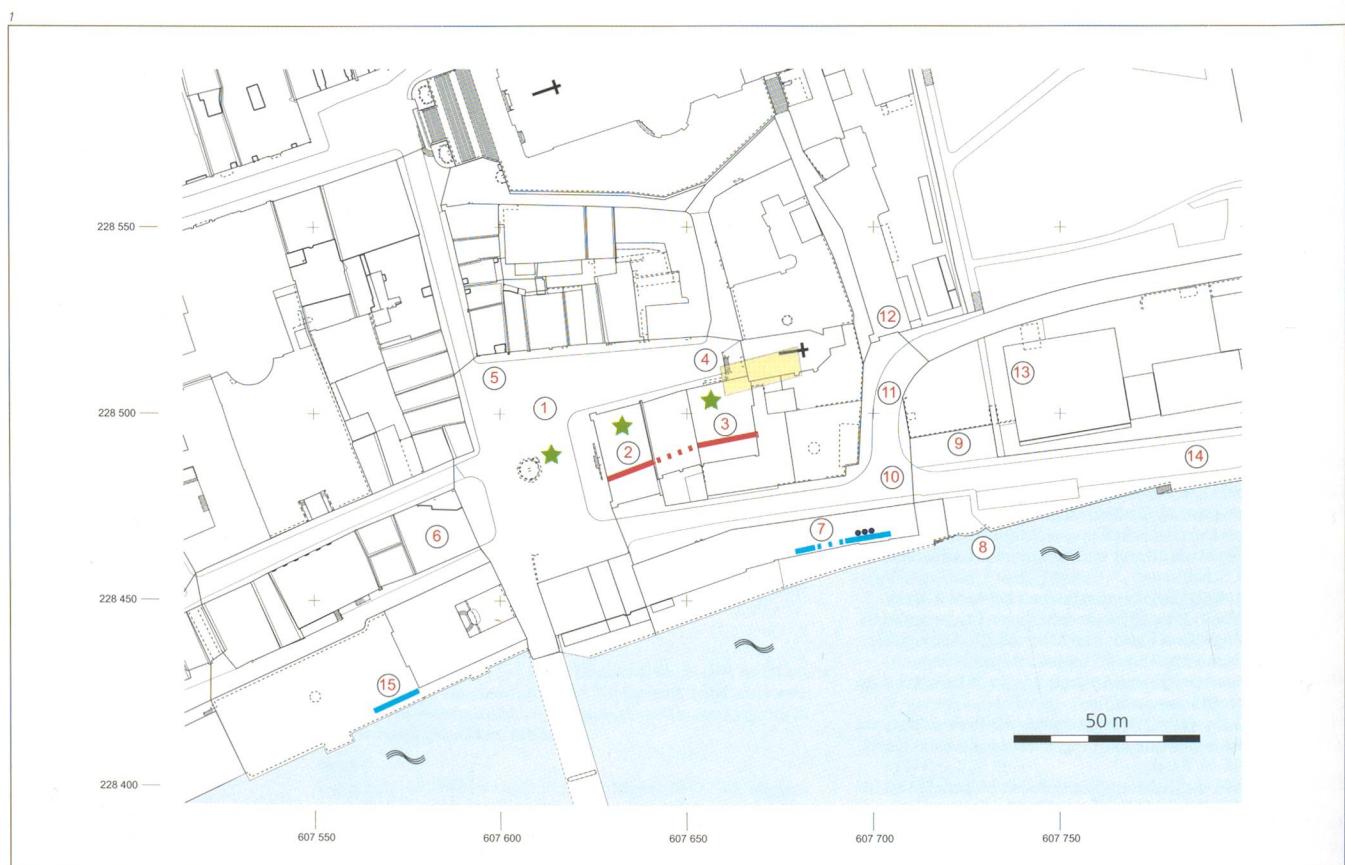
Abb. 1
Situationsplan, vgl. Fundstellenkatalog. 1 Klosterplatz. 2 Klosterplatz 2 (Naturmuseum). 3 Ritterquai 3 (Rest. Cantinetta Bindella). 4 Peterskapelle. 5 Klosterplatz 1. 6 Klosterplatz 3. 7 Ritterquai 8 (Uferbau). 8 Ritterquai/Arebord. 9 Ritterquai (Regio Energie). 10 Ritterquai/Werkstrasse. 11 Werkstrasse. 12 Nictumgasse/Baselstrasse 4a. 13 Röti-strasse 17 (Regio Energie). 14 Ritterquai, südlich Regio Energie. 15 Kronengasse 1 (Garten Palais Besenval). **Stern** Fundstellen mit hochmittelalterlicher Keramik.

Die erste bekannte Ufermauer lag südlich der Peterskapelle, etwa 40 Meter nördlich der heutigen Aaremauer (für das Folgende vgl. Abb. 1 und Fundstellenkatalog, S. 60/61). Möglicherweise wurde sie im Hochmittelalter bei einem Neubau der Kapelle erstellt. Sie kam im Naturmuseum am Klosterplatz und im Restaurant Cantinetta Bindella am Ritterquai zum Vorschein (Abb. 1.2–3). Eine jüngere Ufermauer – etwa 40 Meter gegen Süden verschoben – wurde unter der Südmauer des ehemaligen Schlachthauses angetroffen (Abb. 1.7). Sie diente im späten Mittelalter gleichzeitig als Wehr-

Beim Umbau des Naturmuseums wurde 1975/76 eine ältere Mauer beobachtet, die quer durch das Haus in Richtung Klosterplatz verlief (Abb. 1.2 und Fundstellenkatalog, Nr. 2). Ausser zwei schematischen Skizzen sind leider keine weiteren Angaben überliefert. Die Mauer lag 8–9 Meter von der heutigen Südfront entfernt; sie war mindestens 14 Meter lang und etwa 1,2 Meter breit.

Genaueres lieferte die Grabung im ehemaligen Restaurant Schlachthaus am Ritterquai, heute Restaurant Cantinetta Bindella (Abb. 1.3 und Fundstellenkatalog, Nr. 3). Hier wurde 1988/89 wieder eine ältere, Ost-West verlaufende Mauer 5 Meter nördlich der Südfront erfasst (Abb. 5). Es handelte sich

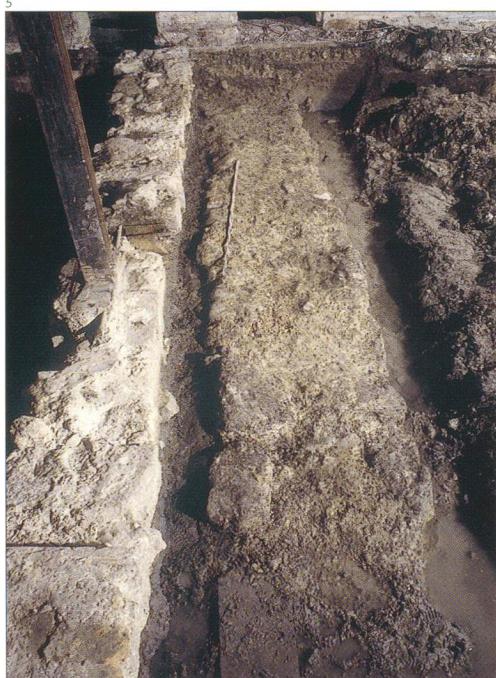
Abb. 5
Ritterquai 3 (Rest. Cantinetta Bindella). Die Ufermauer (rechts) und eine moderne Trennmauer (links). Gegen Osten.

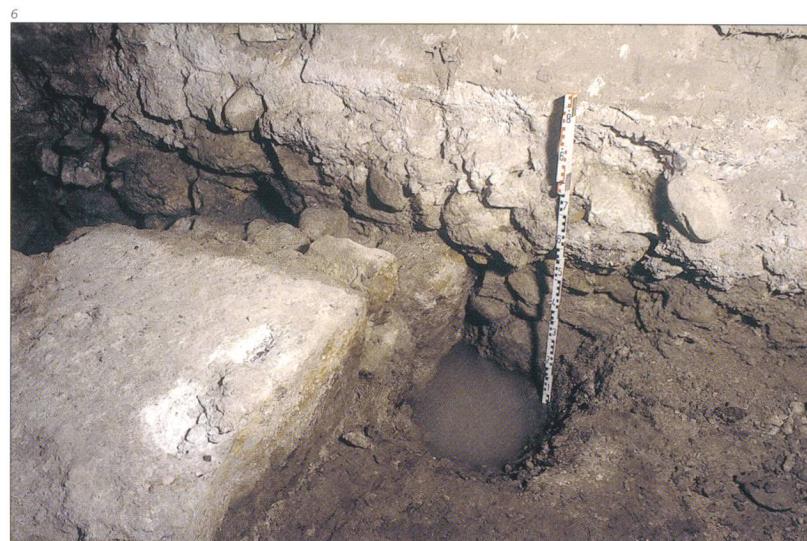
Abb. 6
Ritterquai 3 (Rest. Cantinetta Bindella). Die Ufermauer unter der spätmittelalterlichen Ostmauer des heutigen Hauses.

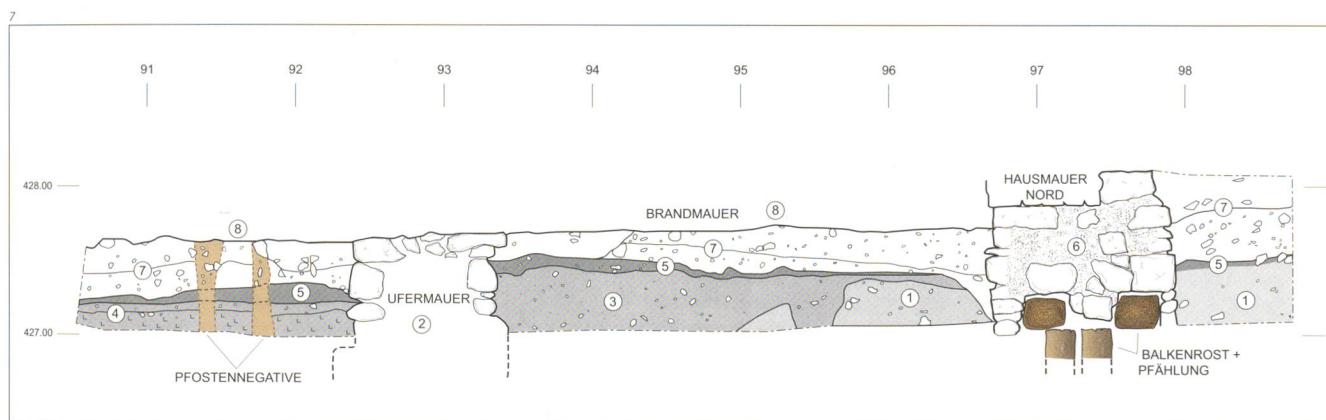
Abb. 7
Ritterquai 3 (Rest. Cantinetta Bindella). Westprofil unter der mittleren Brandmauer.
1 Gewachsener Boden, dunkel, siltig-lehmig.
2 Ufermauer.
3 Hinterfüllung der Ufermauer.
4 Aaresedimente, grau, siltig-tonig.
5 Brandschuttplatte.
6 Nordmauer des Gebäudes mit Fundamentverstärkung.
7 Aufschüttungen.
8 Brandmauer der ursprünglich zweigeschossigen Gebäude.

Wegen der Lage – sowohl in der Tiefe als auch in der Fläche – ist eine Zugehörigkeit zur Litzi wahrscheinlich. Fundamentpfahlungen führen nicht mehr als 1 Meter über das Mauerwerk hinaus (

Abb. 7.6). Eher käme eine gegen Norden gerichtete Uferverbauung in Frage. Ein ähnlicher Befund wurde 2006 im Garten des Palais Besenval, rund 135 Meter weiter westlich, ausgegraben (Abb. 1.15). Hier stiess man einen halben Meter nördlich der Litzi auf einen Baumstamm und mehrere Pfosten. Der Stamm aus Eiche lag in rechtem Winkel zur Wehrmauer, Pfosten aus Tanne dienten offensichtlich als Bodensicherung (Nold in Vorb.). Auch hier war ein direkter Bezug zur Ufermauer nicht nachweisbar. Die verwendeten Hölzer wurden am Ende des 14. Jahrhunderts gefällt und verbaut (Dendrolabor Egger, Boll).

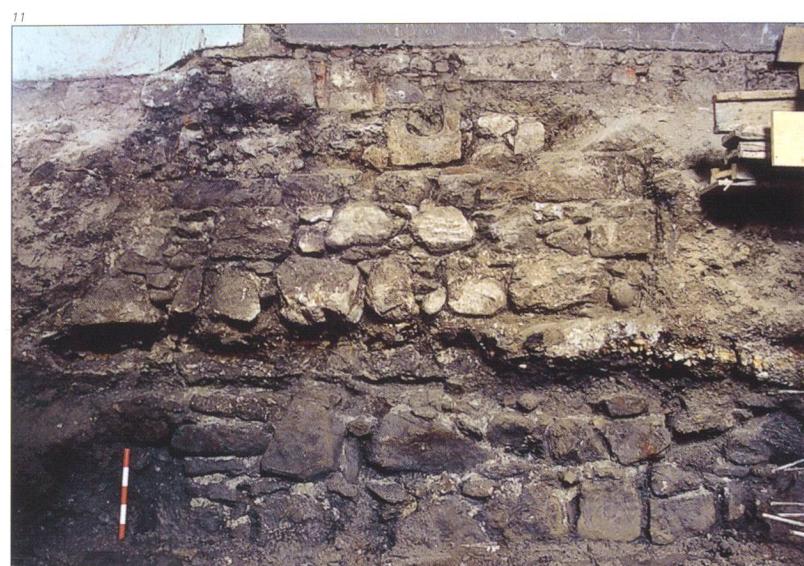
Abb. 11
Ritterquai 8 (Uferbau). Die Litzi. Unten die älteste Mauer, oben Erneuerungen. Zuoberst das Fundament des Schlachthauses (vgl. Abb. 12).

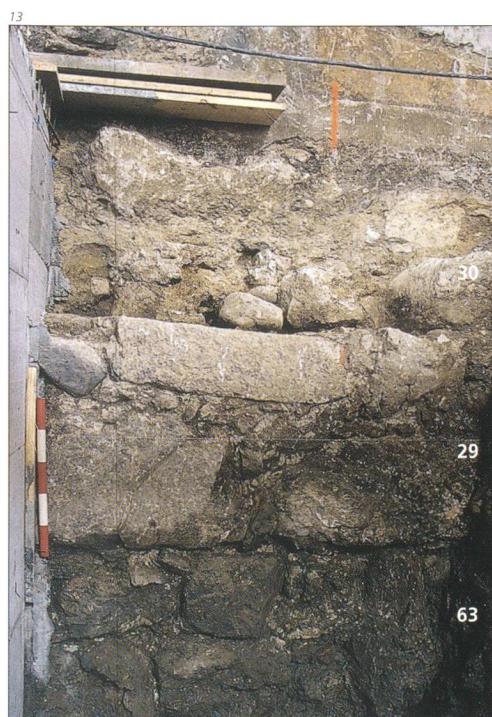
Abb. 13
Ritterquai 8 (Uferbau). Die Litzi westlich des Kellers.
63 Die älteste (?) Ufermauer.
29 Die erneuerte Mauerpartie mit dem mutmasslichen Wehrgang. 30 Der jüngste Teil der Ufermauer und das Fundament des Schlachthauses.

Über dem mittleren Mauerabschnitt war das Mauerwerk derart stark gestört, dass keine genauen Beobachtungen möglich waren (Abb. 12.64). Westlich des Kellers setzte sich das Mauerwerk aus Kalkbruchsteinen unterschiedlicher Grösse zusammen, die mit viel Mörtel gefügt waren (Abb. 13.30).

12.34) oder der östliche mit senkrechter Front (Abb. 12.65/66) oder vielleicht doch der westliche mit dem breiteren Absatz (Abb. 13.29)? Für Letztere wäre auch die Quelle von 1548 – neue Zinnen und Schützenlöcher – in Zusammenhang mit einem neuen Wehrgang zumindest denkbar.

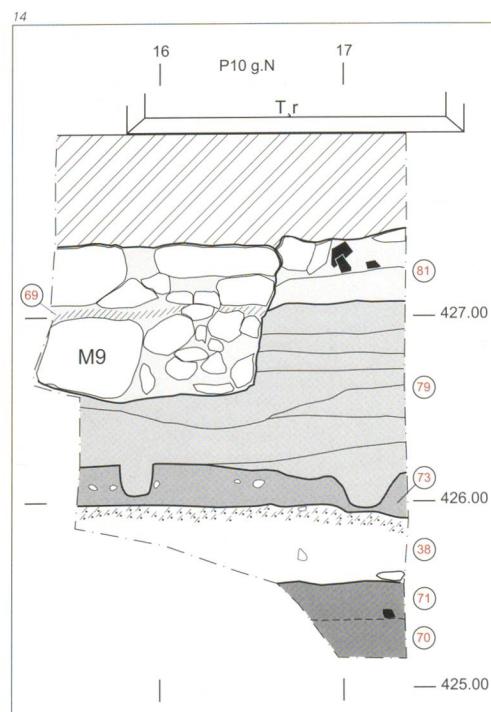
Abb. 14
Ritterquai 8 (Uferbau). Profil unter der nördlichen Schlachthausmauer.
70/71 Aaresedimente, dunkelgrau, silzig, gegen unten sandiger. 38 Brandschuttschicht.
73 Lehmschicht mit Pfostenlöchern. 79 Aufschüttungen.
M9 u. 69 Nordmauer mit Benutzungsschicht. 81 Mörtelschutt. Schraffiert: Schlachthausmauer.

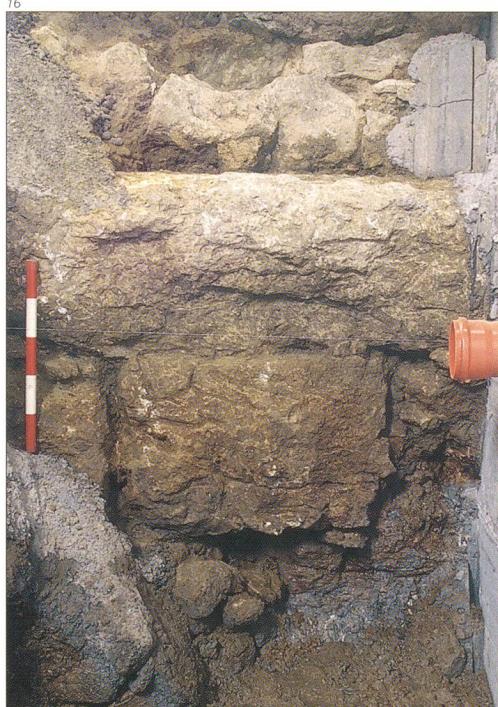
Abb. 16
Ritterquai 8 (Uferbau). Mauer 14, die Gartenmauer des Armbrustschiessplatzes (?). Gegen Norden.

Unter der Nordmauer des ehemaligen Schlachthauses wurden drei Mauerzüge angetroffen (Abb. 10.C–D). Während die Mauern 9 und 10 zu jüngeren Bauten gehören, könnte Mauer 14 mit diesem Zwinger in Verbindung stehen. Mauer 14 kam westlich des neuen Kellers zum Vorschein und wies grosse Ähnlichkeit auf mit Mauer 29, ihrem südlichen Gegenstück (Abb. 10.B). Das Mauerwerk bestand aus zwei Lagen quaderartiger, bis 1,4 Meter langer Kalksteinblöcke mit kleineren Kalkbruchsteinchen in den Zwischenräumen (Abb. 16). Mörtel war kaum erkennbar, dafür befand sich lehmiger Sand zwischen den Steinen. Mauer 14 verlief gegenüber dem heutigen Gebäude schräg nach Nordosten und verschwand unter der jüngeren Mauer 9 (Abb. 10.C). Sie besass wie die Ufermauer 29 einen Absatz, der mit 50 Zentimeter Breite etwas kleiner war als bei jener. Beide Absätze lagen aber auf gleicher Höhe.

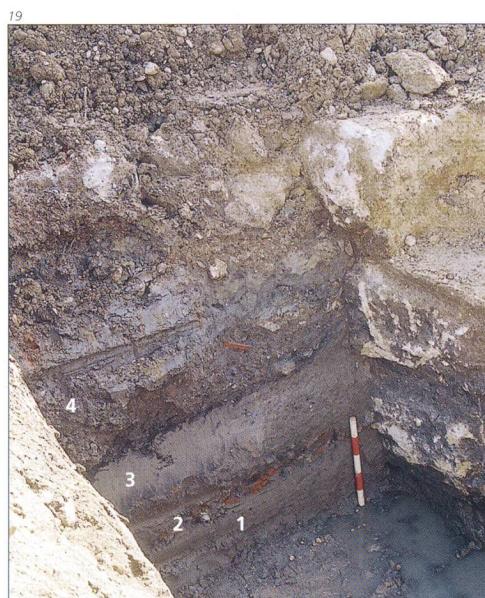
Abb. 19
Ritterquai, Regio Energie. Bollwerkmauer und Profil gegen Südwesten.
1 Tonige Schwemmschicht der Aare. 2 Ältere Bau- oder Abbruchschicht. 3 Schwemmschicht. 4 Jüngere Bau- oder Abbruchschicht.

dünne Bauschicht mit Holzkohle und vielen Dachziegelfragmenten weist auf ein erstes Geh- oder Bau niveau hin (Abb. 19.2). 70 Zentimeter darüber folgte eine jüngere Bau- und/oder Abbruchschicht mit Holzkohlelagen und Mörtelschutt, die sicher erst nach dem Bau des Bollwerks entstanden ist (Abb. 19.4).

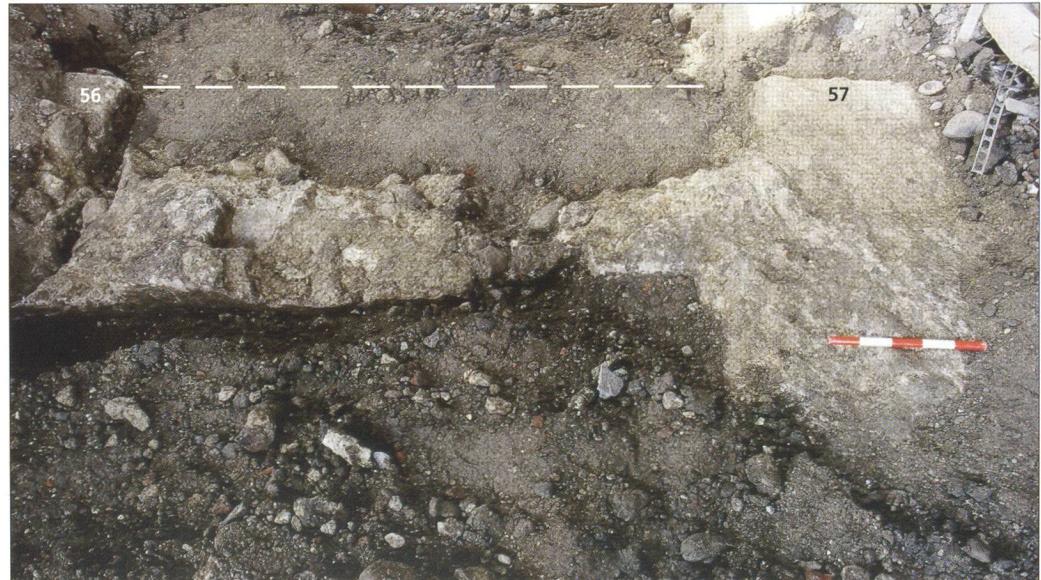
Abb. 21
Ritterquai 8 (Uferbau). Die Mauern 56/57. Gegen Westen.

Die Mauern 56 und 57 im Ostteil des Schlachthauses dürften zu einem grösseren Gebäude gehört haben (Abb. 18.7). Obwohl das Schlachthaus mehrmals umgebaut, abgebrochen und erweitert wurde, stimmen Lage und Mauerstärke seiner Ostmauern nicht mit unserem Befund überein. Zeitlich fallen die Mauern 56 und 57 eher mit der mutmasslichen Aussenmauer des Armbrustschiessplatzes zusammen (Abb. 10.14). Sie gehörten am ehesten zum Bollwerk St. Peter oder zur Schanze St. Peter, obwohl sie weniger stark waren als die übrigen nachgewiesenen Mauern. Das Bollwerk und die Schanze wurden bekanntlich mehrfach umgebaut und erweitert, bis sie 1839 endgültig geschleift wurden.

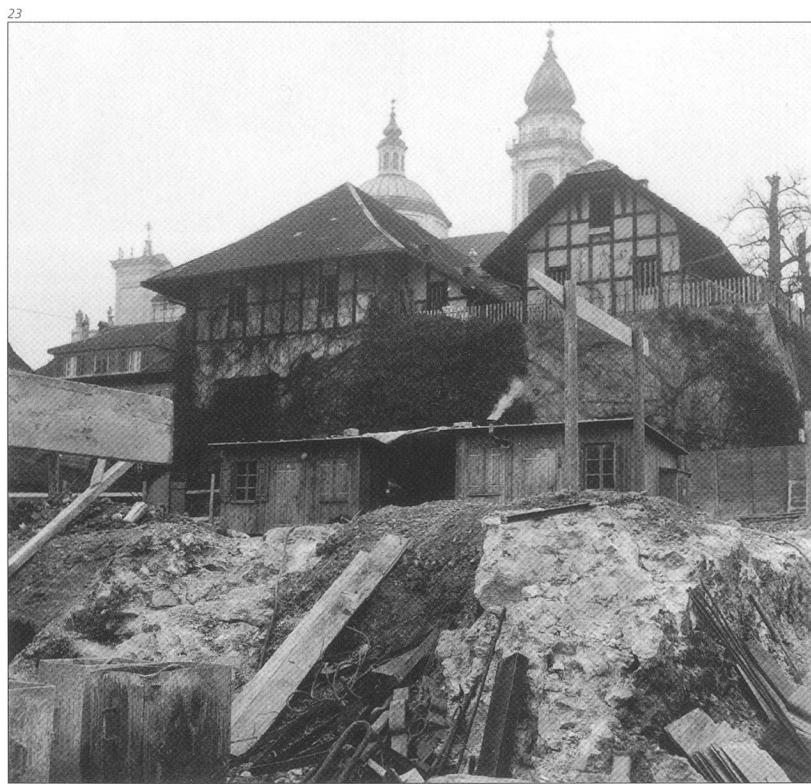
Abb. 23
Rötistrasse 17, Neubau Städtische Werke 1958. Die Mauern des unterirdischen «Gangs» in der Schanzenmauer kamen unmittelbar unter der Oberfläche zum Vorschein. Im Hintergrund das Magazin des Städtischen Werkes. Gegen Norden.

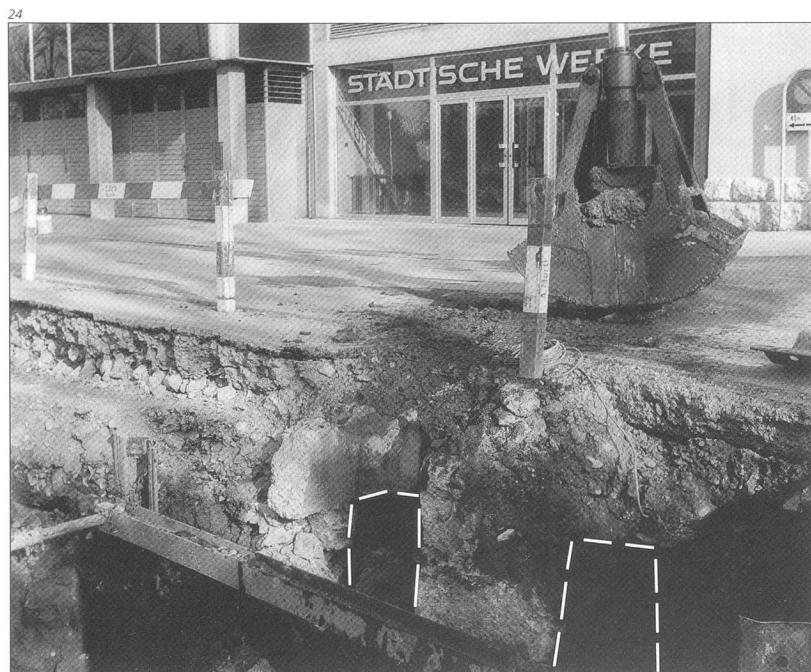
Abb. 24
Ritterquai, vor den Städtischen Werken. Leitungsarbeiten 1967. Wasserleitung (Cunette) im Schanzengraben. Gegen Nordwesten.

zeigt, dass die Entwässerungsrinne im Schanzengraben – die sogenannte Cunette – an dieser Stelle in die Aare mündete. Diese Stollen waren oft begehbar. Es ist heute noch in Solothurn von einem unterirdischen Gang durch das Chantierareal die Rede, den die Kinder als Spielplatz benützten!
