Zeitschrift: Archäologie und Denkmalpflege im Kanton Solothurn

Artikel: Solothurn, Mühleweg 1, Villa Riantmont

Solothurn, Mühleweg 1, Villa Riantmont

STEFAN BLANK

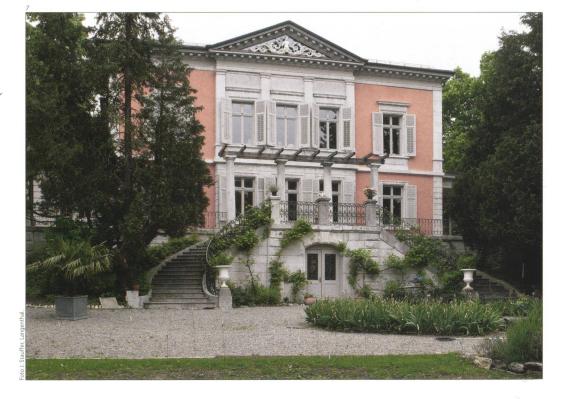
Abb. 7 Ansicht Südfassade nach der Restaurierung 2005.

Die Untersuchung der Fassaden hat ergeben, dass diese weitgehend einen harten, stark salzhaltigen Zementverputz aufwiesen, der an einigen Stellen Risse und Abplatzungen zeigte. Dieser schadhafte und für den Feuchtigkeitshaushalt des Mauerwerks ungeeignete Verputz wurde inklusive Grundputz ent-

fernt und durch einen in mehreren Schichten neu aufgebrachten Kalkputz ersetzt. Anschliessend erhielten die Fassaden einen neuen, lasierend roten Anstrich mit Organo-Silikatfarbe (Abb. 7). Die Hausteinelemente aus hellem Solothurner Kalkstein wurden gereinigt und wo nötig geflickt. Dazu zählen auch die Säulenpergola auf der Terrasse sowie die Freitreppe mit dem reich verzierten Gusseisengeländer. Sämtliche Holzelemente (Dachuntersicht, Türen, Fenster, Fensterläden, Stützpfosten und Ornamente der östlichen Veranda) wurden lediglich geflickt und mit Ölfarbe neu gestrichen.

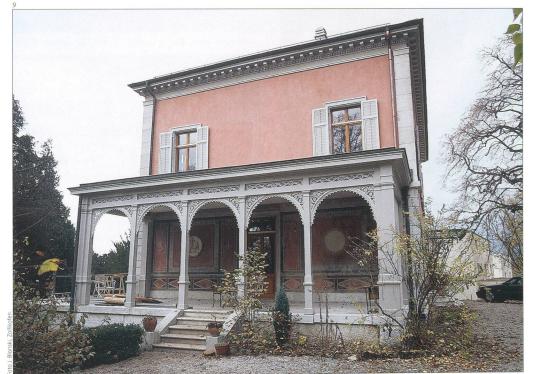
Abb. 9 Ansicht der ostseitigen Veranda nach der Restaurierung 2005.

Die östliche Veranda wurde von den Einbauten von 1986 befreit und präsentiert sich jetzt wieder in der ursprünglichen Gestalt als offene Konstruktion mit eckigen Holzpfosten, zwischen die rundbogenförmig reich verzierte Laubsägeornamente gespannt sind (Abb. 9). Die Hauswand ist im antiken pompejanischrömischen Stil dekorativ bemalt. Zusätzlich schmückt ein grosses Gipstondo (Durchmesser 82 cm) die südliche Wandpartie (Abb. 10). Es zeigt eine Personifikation des Herbstes sowie gleichzeitig eine allegorische Darstellung des Erwachsenenalters des Menschen und ist eine Kopie nach einem Marmorrelief des klassizistischen dänischen Bildhauers Bertel Thorwaldsen (1770–1844) von 1836. Das Relief ist das einzige er-
