Solothurn, Mühleweg 1, Villa Riantmont

STEFAN BLANK

Die spätklassizistische Villa Riantmont im Steingrubenquartier gehört zu den bedeutendsten Villen aus der zweiten Hälfte des 19. Jahrhunderts im Kanton Solothurn. Nach der Jahrzehntelangen Nutzung als Altersheim ging das Haus 2004 wieder in Privatbesitz über. Die neuen Eigentümer nahmen einen Umbau vor, bei dem der historische Baubestand bewahrt und die neu zum Vorschein gekommene reiche Innenausstattung fachgerecht restauriert wurden.

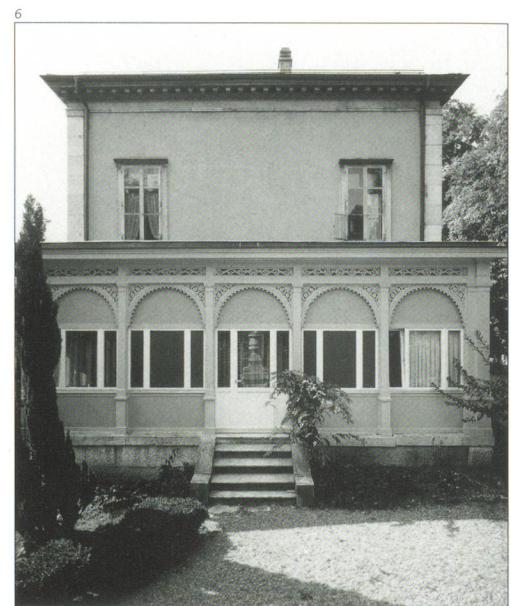
Abb. 7
Ansicht Südostfassade nach der
Restaurierung 2005.

fernt und durch einen in mehreren Schichten neu aufgebrachten Kalkputz ersetzt. Anschliessend erhielten die Fassaden einen neuen, lasierend roten Anstrich mit Organo-Silikatfarbe (Abb. 7). Die Hausteinelemente aus hellem Solothurner Kalkstein wurden gereinigt und wo nötig geflickt. Dazu zählen auch die Säulenpergola auf der Terrasse sowie die Freitreppe mit dem reich verzierten Gusseisengeländer. Sämtliche Holzelemente (Dachuntersicht, Türen, Fenster, Fensterläden, Stützpfeilern und Ornamente der östlichen Veranda) wurden lediglich geflickt und mit Ölfarbe neu gestrichen.

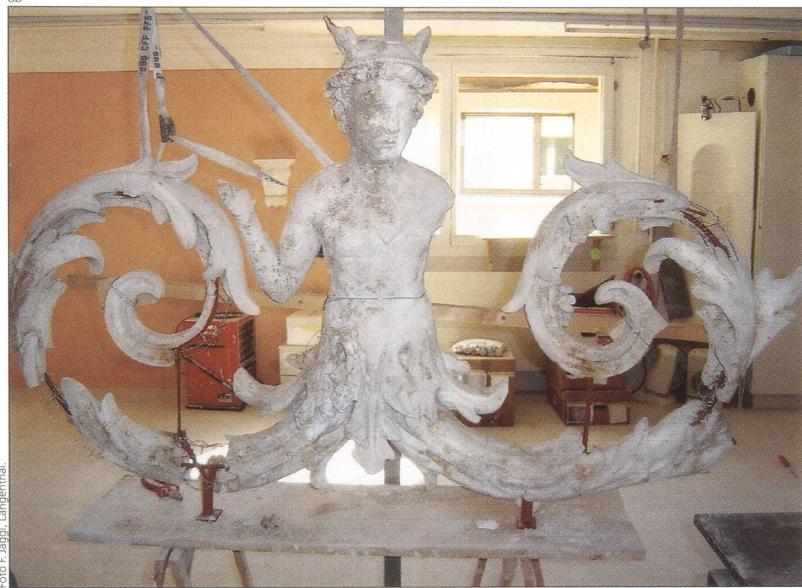
Abb. 8b
Merkurfigur während der Restaurierung im Atelier des Stuckateurs.

Die aus Stuck bestehende Merkurfigur im Dreieckgiebel der Gartenfassade war in einem sehr schlechten Zustand (Abb. 8a). Nach der Demontage wurde im Atelier die teilweise verrostete Armierung neu ge-

fertigt und anschliessend die fehlenden Teile mit Gips aufmodelliert (Abb. 8b).

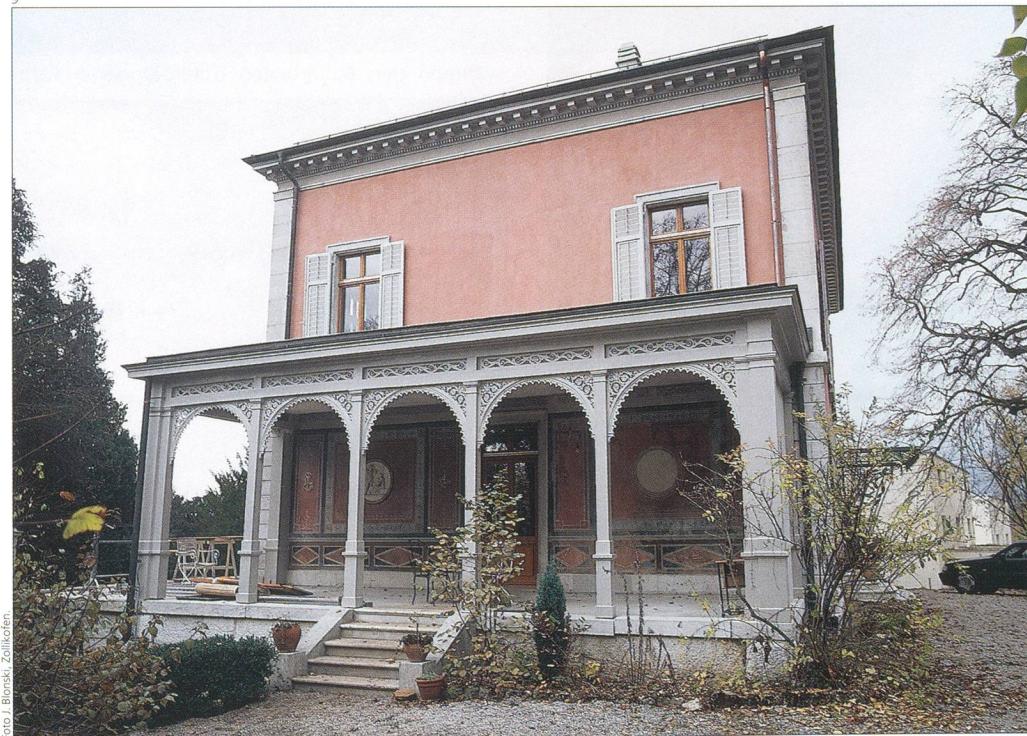
Abb. 9
Ansicht der ostseitigen Veranda nach der Restaurierung 2005.

Die östliche Veranda wurde von den Einbauten von 1986 befreit und präsentiert sich jetzt wieder in der ursprünglichen Gestalt als offene Konstruktion mit eckigen Holzpfeilern, zwischen die rundbogenförmig reich verzierte Laubsägeornamente gespannt sind (Abb. 9). Die Hauswand ist im antiken pompejanisch-römischen Stil dekorativ bemalt. Zusätzlich schmückt ein grosses Gipstondo (Durchmesser 82 cm) die südliche Wandpartie (Abb. 10). Es zeigt eine Personifikation des Herbstes sowie gleichzeitig eine allegorische Darstellung des Erwachsenenalters des Menschen und ist eine Kopie nach einem Marmorrelief des klassizistischen dänischen Bildhauers Bertel Thorvaldsen (1770–1844) von 1836. Das Relief ist das einzige er-

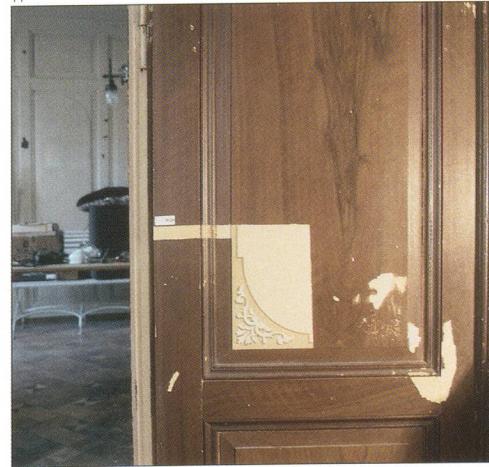
Abb. 11
Südwestzimmer im Erdgeschoss.
Während der Restaurierung 2005 kam auf dem Türflügel unter einer jüngeren Farbfassung die originale Dekorationsmalerei zum Vorschein.

Schon vor dem Umbau war klar, dass die im Treppenhaus und in verschiedenen Wohnräumen erhaltenen reichen Wand- und Deckenmalereien aus der Bauzeit restauriert werden müssen. Zudem kamen während den Bauarbeiten unter jüngeren Farbschichten auf Wänden und Wandtäfeln sowie hinter Tapeten weitere Dekorationsmalereien zum Vorschein, die in Absprache mit der Bauherrschaft, dem Restaurator und der Denkmalpflege freigelegt und in zurückhaltender Art ebenfalls vorbildlich restauriert wurden (Abb. 11–13). Auf Ergänzungen und Rekonstruktionen wurde bewusst verzichtet.

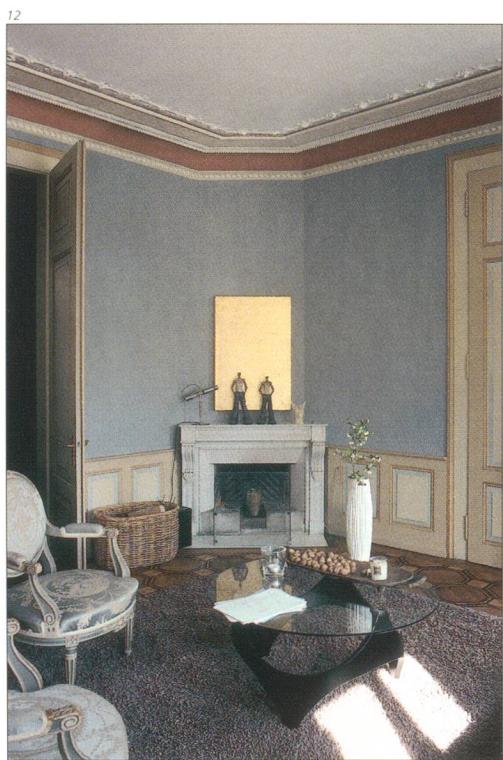
Abb. 13
Südostzimmer im Erdgeschoss, Detail der verzierten Gipsdecke nach der Restaurierung 2005.

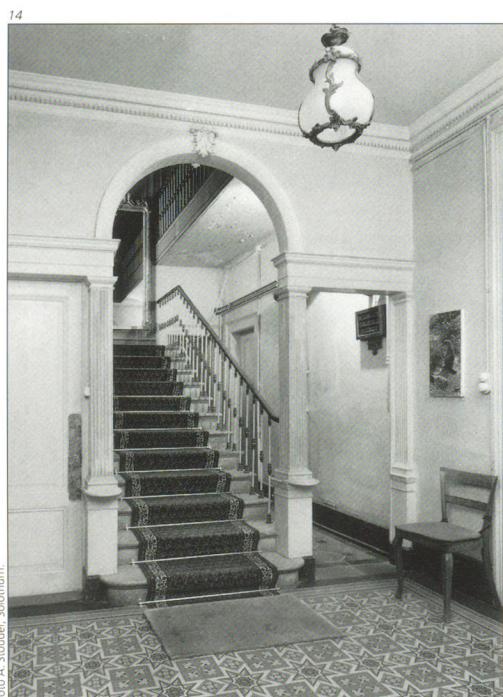
Abb. 14
Das Entrée vor...

Als besondere Überraschung entpuppte sich das Entrée, das sich vor dem Umbau unscheinbar mit weißen Wänden und dunkelbraun gestrichenem architektonischem Holzwerk präsentierte (Abb. 14). An den Wänden kam unter dem weißen Dispersionsanstrich und unter weiteren Malschichten schliesslich die originale bunte Ölmalerei zum Vorschein (Abb. 15). Sie gliedert die Wände in gerahmte und hell mar-

morierte Felder auf rotem Grund, in deren Zentrum Medaillons mit der allegorischen Darstellung der vier Jahreszeiten in Kombination der Lebensalter des Menschen gezeigt werden. Auch auf den Holzelementen brachte die Entfernung der braunen Farbschicht die Originalfassung zu Tage, die aus einer hellen, grau-weißen Marmorierung auf den Pilastern und Gebälken beziehungsweise einer beige-grau-grünen Malerei mit rotbraunen Profilen auf den Türgewänden und Türblättern besteht.

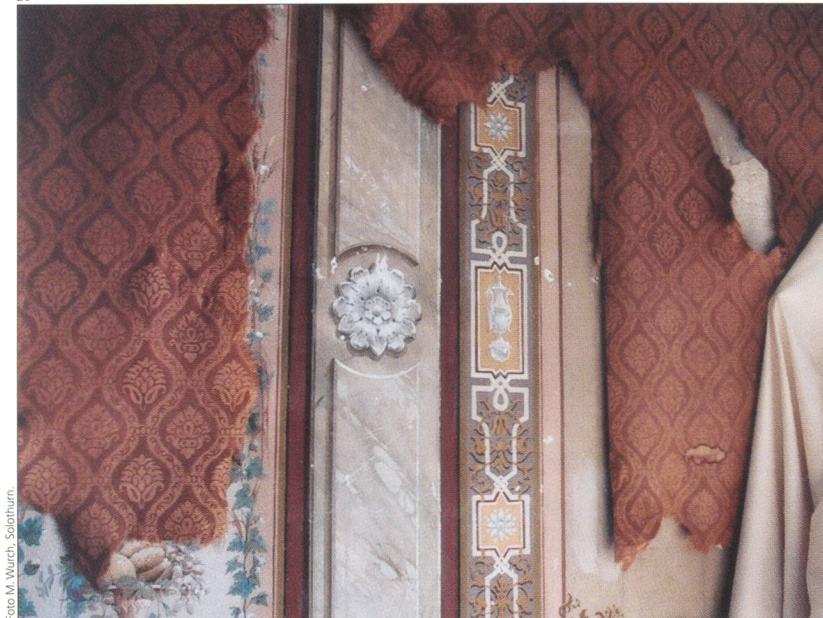
Abb. 20
Die westliche Veranda während der Entfernung von nachträglich angebrachten Stofftapeten. Darunter kommen bauzeitliche Dekorationsmalereien zum Vorschein.

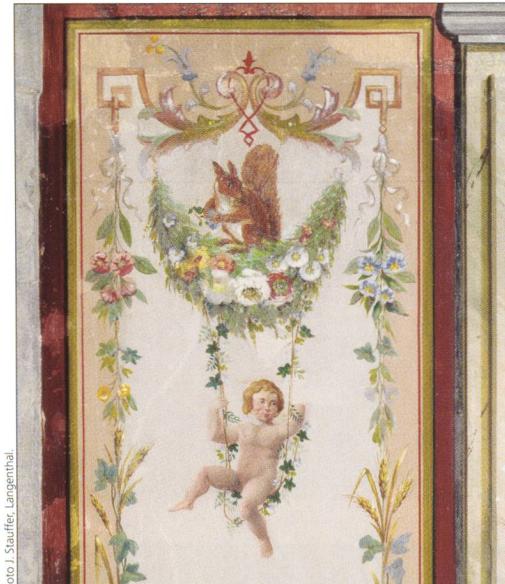
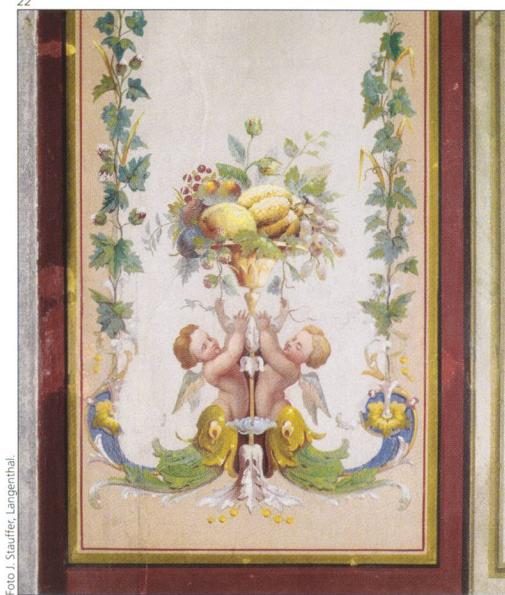
Abb. 21/22
Details der freigelegten Dekorationsmalereien in der westlichen Veranda.

Im Treppenhaus war die originale Ölmalerei an Wänden und Decke immer sichtbar geblieben. Deshalb zeigte sie eine starke Verschmutzung (Abb. 16, 17), und im Aufgangsbereich der Treppe waren Abstossungen und andere Beschädigungen aufgetreten. Ausserdem hatte eindringende Feuchtigkeit an einigen Stellen dazu geführt, dass sich die Malschicht vom Putzträger ablöste und die Farbschichten abblätterten. In einem ersten Schritt wurden die gefährdeten Malschichtträger mittels Injektionen wieder am Untergrund fixiert, und anschliessend erfolgte die Festigung der abblätternden Farbschichten. Nach der Reinigung der Malerei wurden die Fehlstellen zurückhaltend einretouchiert. Durch die gelungene Restaurierung erhielt das zwischenzeitlich dunkle Treppenhaus seine ursprüngliche Farbigkeit und die intensive Leuchtkraft zurück (Abb. 18). Sowohl die Wände mit ihrer linearen Gliederung, den hell marmorierten Feldern und musizierenden Putten in Medaillons, als auch die mit Fruchtbouquets und Blumengirlanden verzierte Decke strahlen wieder eine heitere und freundliche Atmosphäre aus (Abb. 19). In der 1911 neu gebauten Veranda West wurden das Brusttäfer und die Stofftapeten an der Ostwand entfernt (Abb. 20). Darunter kamen weitere originale Wandmalereien zum Vorschein, die einen guten Erhaltungszustand aufwiesen und eine zurückhaltende Restaurierung erfuhren. Wie in der östlichen Veranda ist die Malerei dem pompejanisch-römischen Stil verpflichtet; im Vergleich zu jener ist sie aber bunter gehalten und mit zahlreichen Details wie Putten, Vögeln, Blumengirlanden und Früchtebouquets bereichert (Abb. 21, 22).
