# Solothurn, Schaalgasse 10

Nach einer Handänderung erfuhr das Haus 2005/06 einen durchgreifenden Umbau. Dabei waren Einblicke in die Grundsubstanz möglich, was Rückschlüsse zur komplexen Baugeschichte erlaubte. Einzelne Bauphasen konnten mit Hilfe dendrochronologisch bestimmter Holzproben exakt datiert werden. Damit wurde eine Verknüpfung mit archivalischen Quellen möglich.

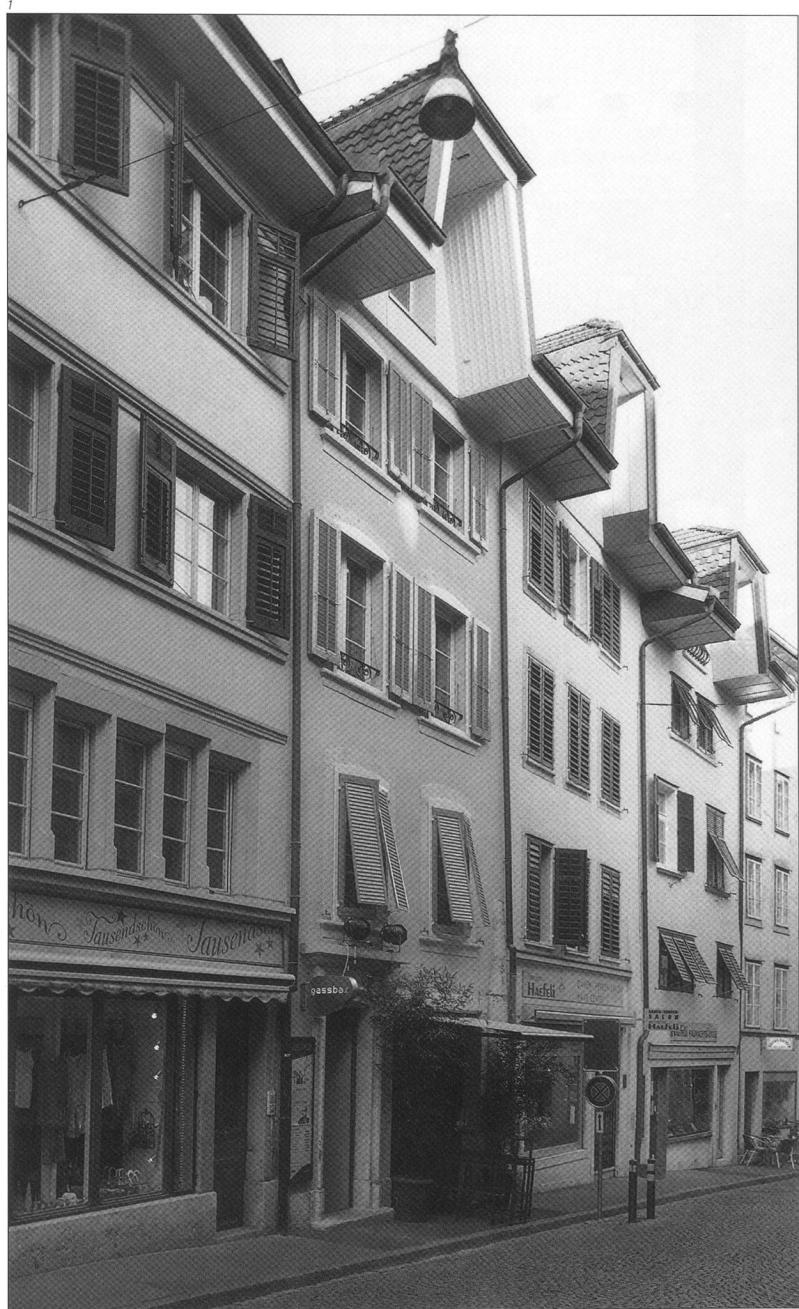
Abb. 1  
Solothurn, Schaalgasse 10,  
Fassade nach der Restaurierung  
von 2006.

Das eher unscheinbare Haus liegt im unteren Abschnitt der Schaalgasse, in der östlichen Häuserzeile (Abb. 1). In seiner heutigen Erscheinung präsentiert es sich als viergeschossiger Bau mit zwei Fensterachsen. Stilistische Details der Fenster- und Türgewände weisen ins späte 18. Jahrhundert. Erwartungsgemäss liessen sich hinter dieser Fassade wesentlich ältere Baureste fassen.

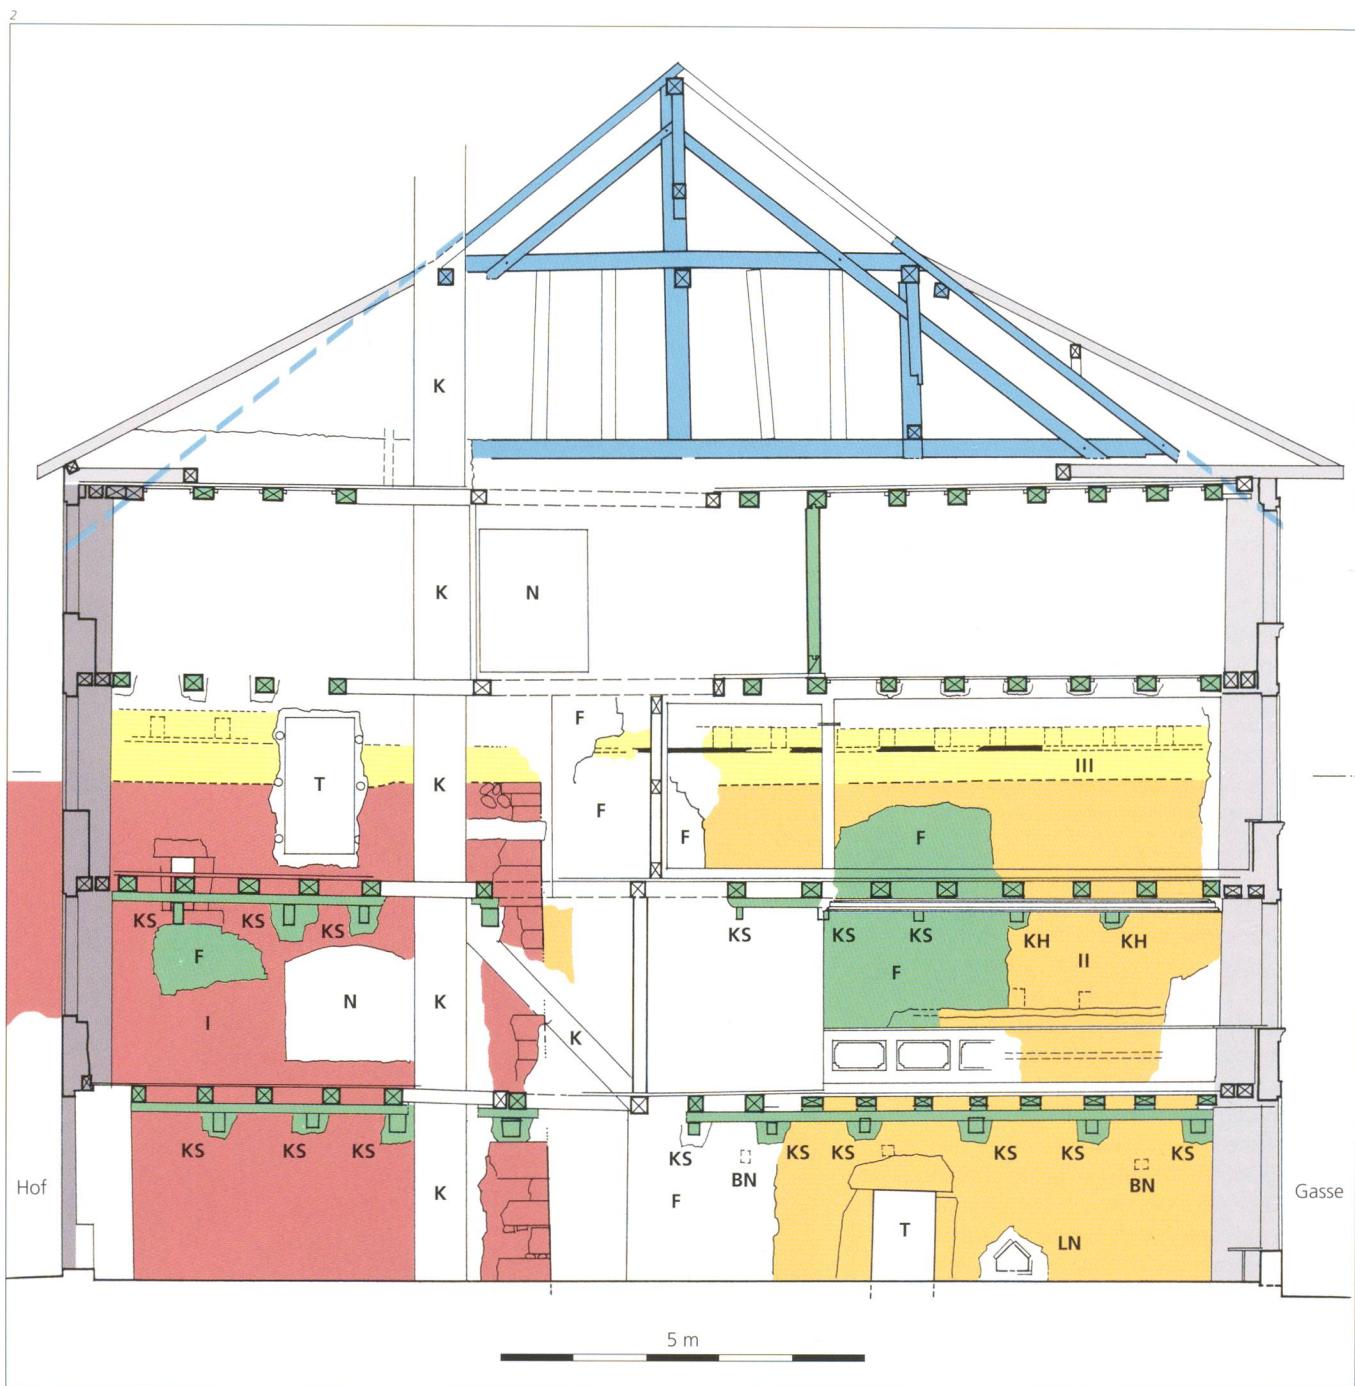
Abb. 2  
Querschnitt durch das Haus  
Schaalgasse 10, mit Blick nach  
Süden, an die südliche Brand-  
mauer mit eingezeichneten  
Befunden.

- Mittelalterlicher Steinbau (erste Bauphase).
- Erweiterung nach der Gasse hin (zweite Bauphase).
- Aufstockung und gleichzeitig erste Überbauung der heutigen Parzelle Schaalgasse 10 (dritte Bauphase).
- Wiederaufbau nach Brand, um 1497 (vierte Bauphase).
- Neubau von 1606 (fünfte Bauphase).
- Neubau Hoffassade 1710 (siebte Bauphase).
- Neubau Gassenfassade, um 1768/70 (achte Bauphase).
- Verschiedene Bauphasen, nicht zuzuordnen.
- KS** Konsole aus Solothurner Kalkstein
- KH** Konsole aus Hauerivestein
- K** Kamin
- N** Nischen, zugemauert
- T** Türen, zugemauert
- LN** Lichtrische, sekundär eingesetzt, zugemauert
- F** Flicke im Mauerwerk
- BN** Balkennegative im Mauerwerk

In der südlichen Brandmauer des Vorderhauses kamen im Ostteil mittelalterliche Baureste zum Vorschein (Abb. 2, rot). Es handelt sich um die Nordfassade eines etwa 8 Meter tiefen Baus, der einst auf der südlich anstossenden Parzelle (Schaalgasse 12) stand. Das stark brandgeschädigte Mauerwerk besteht aus unregelmässig geschichteten Bollensteinen von unterschiedlichem Format (Abb. 3). Die Gebäudecken sind aus gesägten Tuffquadern gefügt. Der Bau ist bis auf die halbe Höhe des zweiten Obergeschosses hinauf, also auf rund 7 Meter Höhe ab heutigem Gassenniveau gemessen, erhalten, wo er mit einer horizontalen Mauerkrone abschliesst. Im ehemals obersten Geschoss befindet sich, nach Norden hin orientiert, ein aus Tuffblöcken konstruiertes Schlitzfenster von etwa 30 Zentimeter Breite und 80 Zentimeter Höhe. Im Bereich des ersten Obergeschosses ist das Mauerwerk durch jüngere Flickre und einen nachträglich eingetieften Kaminzug stark gestört. Während den Umbauarbeiten von 2005/06 stürzten Teile dieses ältesten Baus im Bereich des heutigen Innenhofs ein. In der Absturzwunde konnten Reste der ehemaligen Nordostecke aus grossen Tuffquadern beobachtet werden, so dass die gesamte Ost-West-Ausdehnung mit rund 7,7 bis 8 Metern gefasst werden konnte. Dieser älteste Steinbau kann nicht sicher datiert werden, und auch die Funktion bleibt vorläufig unklar. Das recht unregelmässig geschichtete Mauerwerk könnte im 13. oder 14. Jahrhundert entstanden sein. Der Steinbau muss in einen Zusammenhang mit jenen frühen Steinhäusern gebracht werden, die anlässlich der Umbauarbeiten in den sogenannten «Vigierhäusern» 1983–1987 gefasst wer-

In einer zweiten Bauphase erfolgte eine Erweiterung des kleinen Steinbaus um 10,4 Meter nach Westen bis an die Gasse (Abb. 2, orange). Das Mauerwerk besteht aus auffallend unregelmässig geschichteten Bruch- und Bollensteinen, in welchem nur vereinzelt horizontale Schichtlagen zu erkennen sind. Im Erdgeschoss ist genau in der Mittelachse der Erweiterung eine zugemauerte Türöffnung zu erkennen. Sie rechnet mit einem Bodenniveau, das ungefähr 50 Zentimeter tiefer lag als das heutige Trottoir. Die Türgewände bestehen aus grob zugerichteten, kantigen Kalksteinblöcken. Die äussere, nach Norden gerichtete Türbreite misst 90 Zentimeter (Abb. 5). Eine Datierung ist nur grob möglich: sie fällt ins Spätmittelalter. Sowohl die Fensteröffnung im ältesten Steinbau als auch die Tür in der Erweiterung der zweiten Bauphase weisen darauf hin, dass im Areal des heutigen Hauses Schaalgasse 10 bis zu diesem Zeitpunkt keine Bebauung vorhanden war. Es muss ein (zur südlich anstossenden Nachbarparzelle gehörender?) offener Hof existiert haben, der dann erst in der dritten Bauphase verbaut wurde.

In einer dritten Bauphase entstand nun der erste Bau auf dem heutigen Grundstück von Schaalgasse 10 (Abb. 2, gelb). Die nachweisbaren Geschosshöhen von mehr als 4 Metern im Erdgeschoss und etwa 3,7 Metern im Obergeschoss geben Rätsel zur Funktion des Gebäudes auf. Handelte es sich um einen grosszügig bemessenen Ökonomiebau? In einem Sprungmass von 80 bis 90 Zentimetern waren einst über den beiden Geschossen Balkenlagen von Brandmauer zu Brandmauer gespannt. Als Auflager dienten ihnen dicke Bretter, die ins Mauerwerk gesetzt wurden. Dieser Bau fiel später einem Brand zum Opfer, wobei die Balkendecken vollständig verbrannten und die Auflagebretter im Mauerwerk zum Teil bis in eine Tiefe von 10 Zentimetern verkohlt (Abb. 6).

höht (Abb. 2, blau). Der stehende Dachstuhl mit den zu den Sparren parallelen Streben und einer Reihe von quer durch den Estrich laufenden Pfetten ist in mittelalterlicher Tradition konstruiert (Abb. 7). Die zu dieser Bauphase gehörenden Zwischenböden sind nicht erhalten, so dass zur Geschosseinteilung keine Aussagen möglich sind. Eine genaue Datierung ergab sich mit Hilfe der Dendrochronologie. Holzproben von verschiedenen Teilen der heute noch weitgehend erhaltenen Dachkonstruktion haben für die verwendeten Tannen (*abies alba*) ein Fälldatum im Herbst 1496 ergeben, so dass mit der Aufrichtete des Dachstuhls im darauf folgenden Frühjahr 1497 gerechnet werden darf (dendro 1116–1121 so).

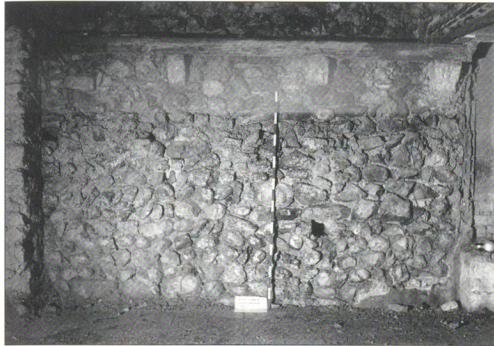
Abb. 3  
Brandmauer Süd, Mauerwerk der ersten Bauphase im Bereich Erdgeschoss.

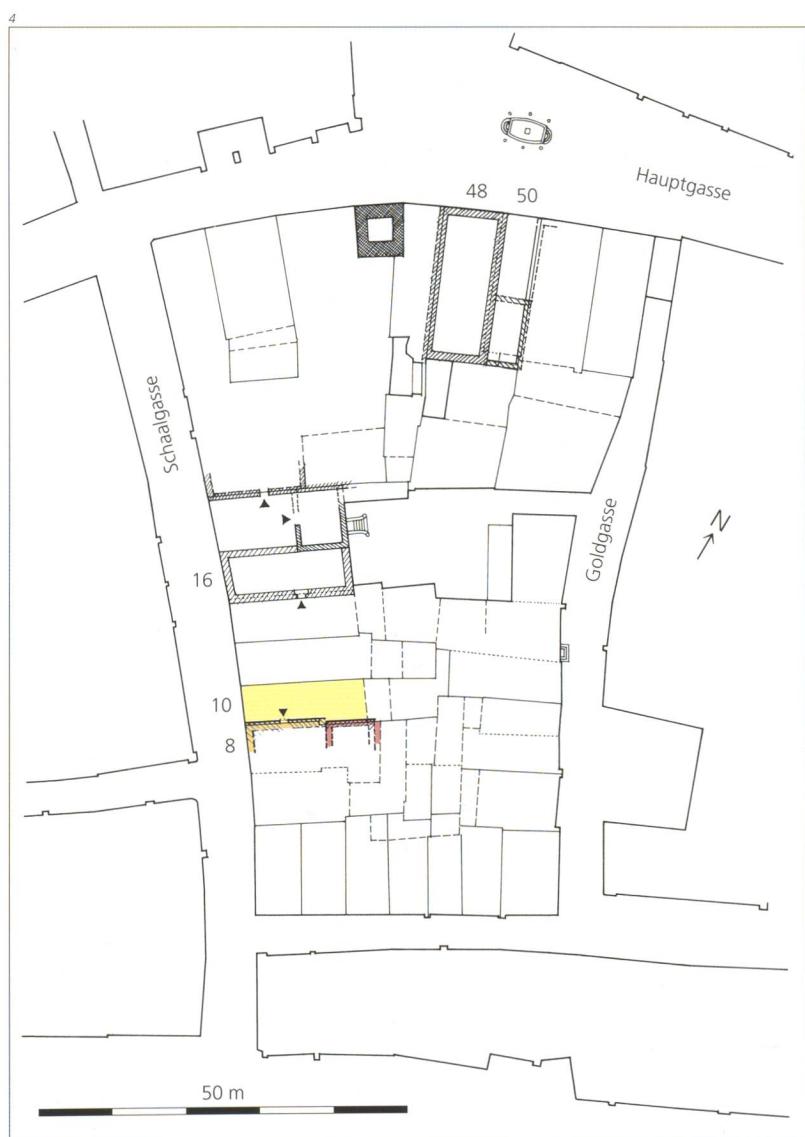
Abb. 4  
Situationsplan Häuserblock zwischen Schaalgasse und Goldgasse. Eingezeichnet die bisher gefassten frühen Steinbauten im Areal der Liegenschaften Schaalgasse 8 (10), 16 sowie Hauptgasse 48 und 50.

■ Erste Bauphase im neu untersuchten Teil  
■ Zweite Bauphase im neu untersuchten Teil  
■ Dritte Bauphase, erste Überbauung der untersuchten Parzelle

den konnten. Sie stellen eine frühe steinerne Bebauung der östlichen Häuserzeile an der Schaalgasse dar, bei denen es sich allerdings auch um steinerne Ofenhäuser oder Küchen/Kellerteile von Holzhäusern handeln könnte (Abb. 4).

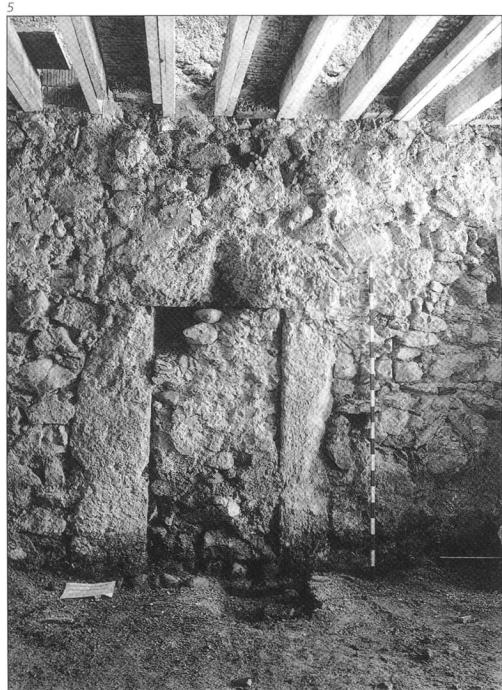
Abb. 5  
Brandmauer Süd, Mauerwerk der zweiten Bauphase im Bereich Erdgeschoss, mit zugemauerter Türöffnung und sekundär eingesetzter Lichtröhre daneben.

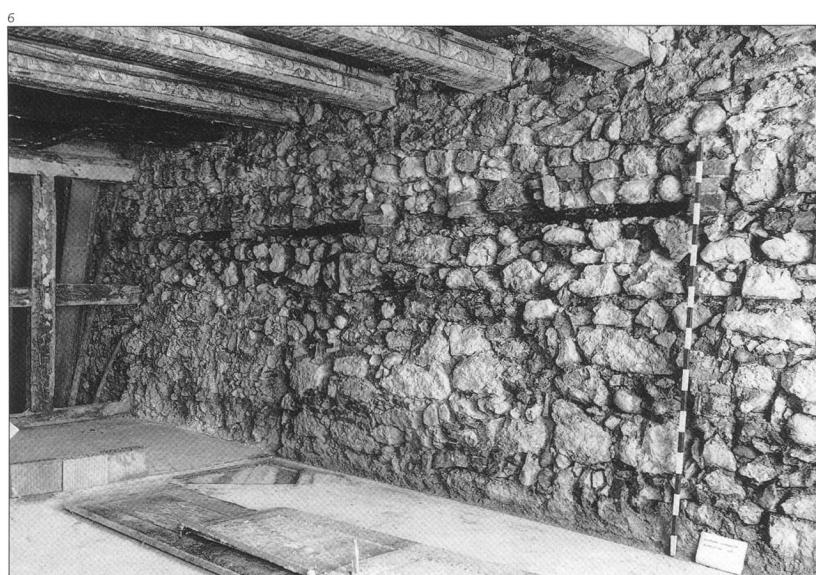
Abb. 6  
Brandmauer Süd, Mauerwerk der zweiten und dritten Bauphase im Bereich 2. Obergeschoss. Die schwarzen «Striche» sind die durch einen Brand verkohlten Auflagebäcklein. In regelmässigen Abständen lassen sich zugesmauerte Negative der ehemals auf den Bäcklein aufliegenden Deckenbalken erkennen.

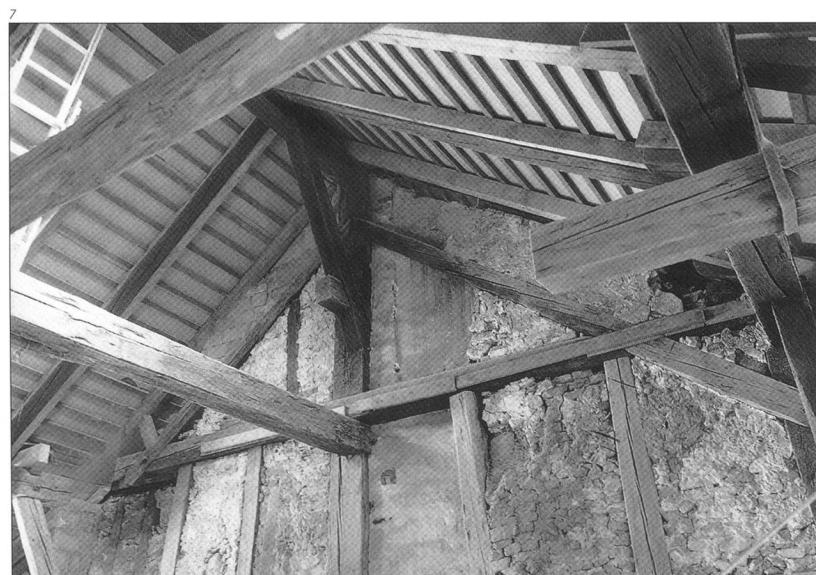
Abb. 7  
Der Dachstuhl von 1497, Blick in den Firstbereich von Nordwesten her. Foto 2007.

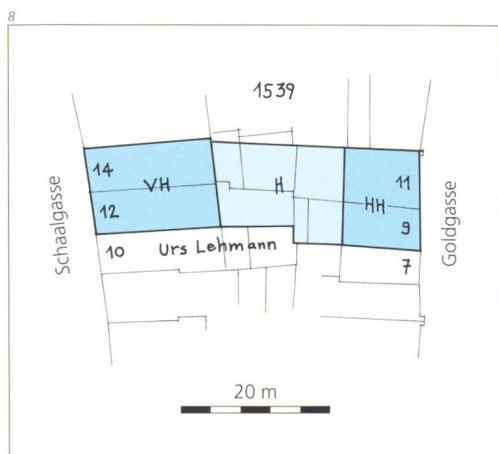
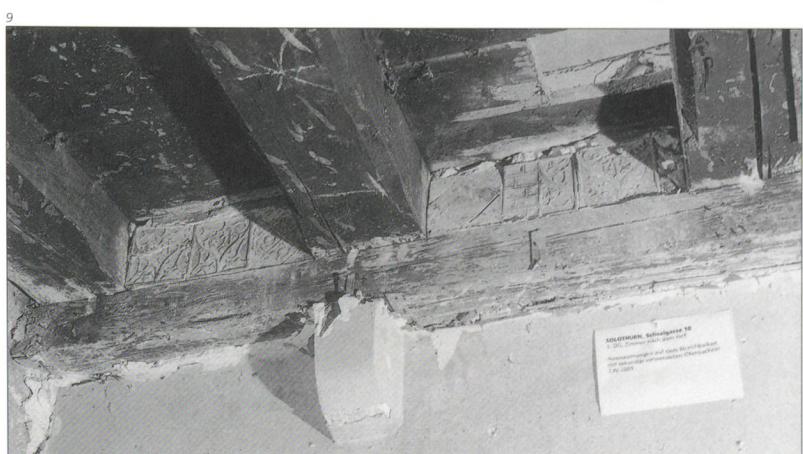
Abb. 8  
Situationsplan Schaalgasse 10–14 und Goldgasse 7–11. Besitzstand 1539, eingezeichnet über den aktuellen Katasterplan. Blau getönt die nördliche Nachbarliegenschaft von Schaalgasse 10, die damals Ludwig Specht gehörte. **VH** Vorderhaus; **HH** Hinterhaus; **H** Hof.

Abb. 9  
1. Obergeschoss, hofseitiges Zimmer, Südwand. Auf dem Streichbalken zwischen den Deckenbalken von 1606 dienen Ofenkacheln in zweiter Verwendung als Baumaterial. Zustand nach dem Abschlagen des Verputzes, April 2005.

langte. 1517 und 1527 sass er als Vertreter der Schiffleutenzunft im Grossrat, und 1525–32 amtierte er als Jungrat. Während der Reformation schloss er sich, wie viele seiner Zunftgenossen, den Neugläubigen an, so dass er in der Folge 1532 alle öffentlichen Ämter verlor.<sup>1</sup> Wahrscheinlich weil er danach wegzog, verkaufte er 1532 das Haus an Urs Lehmann (Abb. 8).<sup>2</sup> Dieser verkaufte wenig später seine vom Vater geerbten Häuser an der Haupt- und Goldgasse (Hauptgasse 52 mit Hinterhaus).<sup>3</sup> Im Zeitraum zwischen 1561 und 1573 kam das Haus in den Besitz des späteren Thiersteinvogts Jakob Strasser.<sup>4</sup> Er war mit einer Tochter Lehmanns, Barbara, verheiratet und dürfte so Eigentümer geworden sein. 1580 erhielt er eine Bauholzbewilligung.<sup>5</sup> Da er aber zu diesem Zeitpunkt auch Eigentümer des südlich anstossenden Nachbarhauses Schaalgasse 8 war, könnte das Holz auch dort verwendet worden sein. Nach seinem Tod verkaufte die Witwe Strasser das Haus 1592 samt der dahinter liegenden Scheune und einem Teil des Innenhofes an Rudolf Pfluger.<sup>6</sup> Als einziger Rest des Interieurs aus dem 16. Jahrhundert ist ein Komplex von meist grün glasierten, teilweise aber auch polychromen und reliefierten Ofenkacheln erhalten geblieben. Ihre Zierformen weisen in die Zeit der ersten Hälfte des 16. Jahrhunderts. Sie könnten also von Öfen stammen, die im Zuge der Umbauarbeiten kurz vor 1529 entstanden sind (Abb. 9, 10).<sup>7</sup>

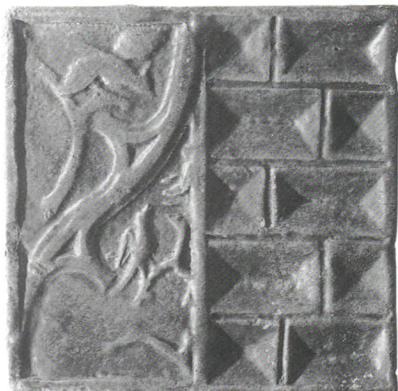
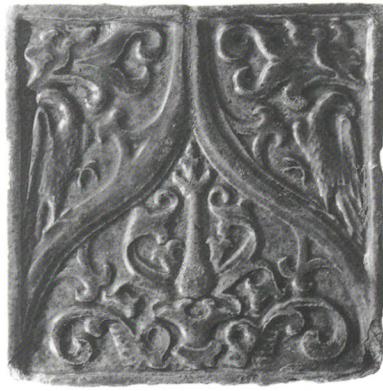
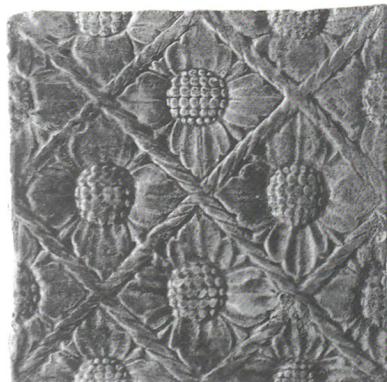
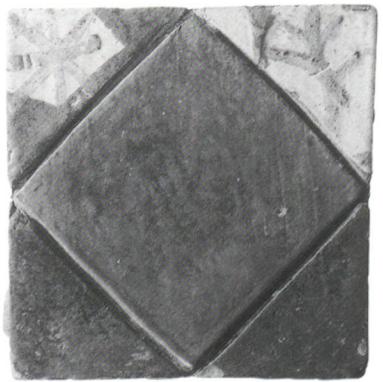
Abb. 10  
Die Ofenkacheln aus dem ersten Viertel des 16. Jahrhunderts nach dem Ausbau und der Reinigung.

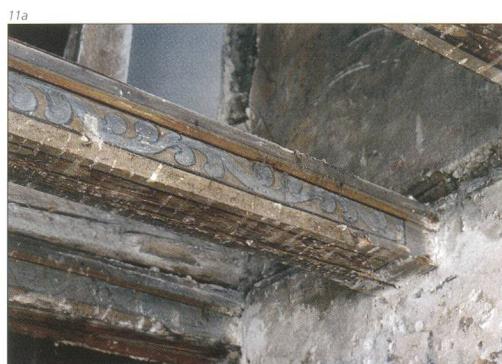
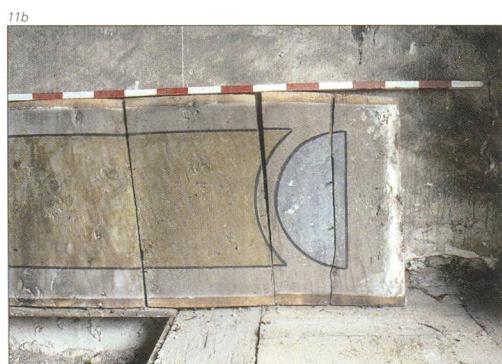
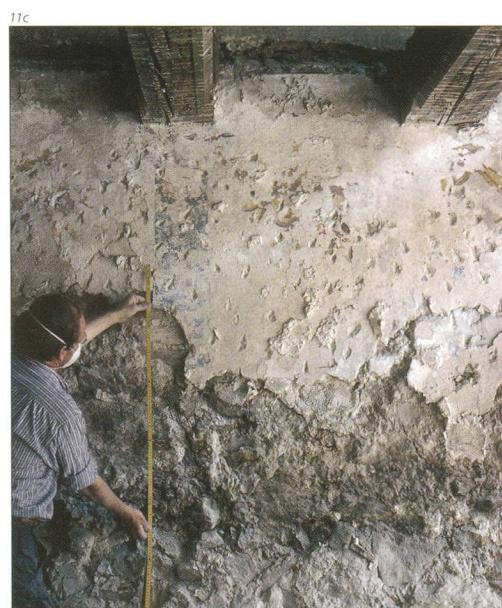
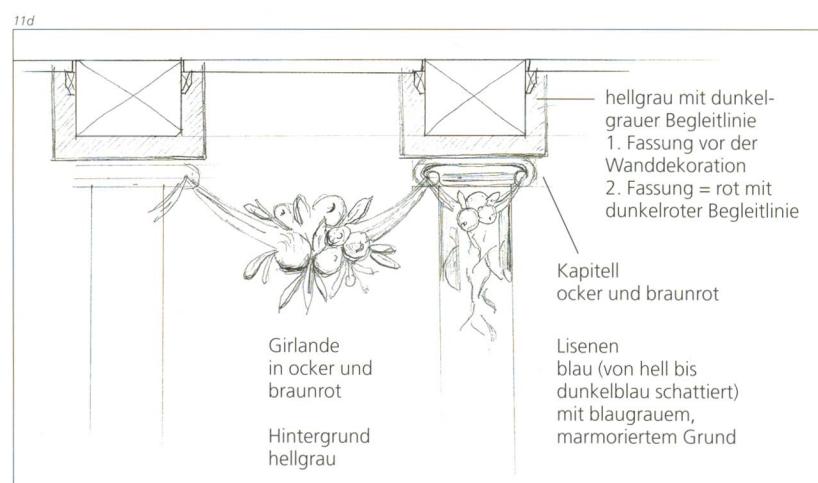
Abb. 11  
2. Obergeschoss, Stube mit dekorativer Ausmalung von ca. 1660, Fundzustand.  
a) Seitenansicht Deckenbalken  
b) Deckenfeld demontiert,  
Ausschnitt  
c) Wanddekorsrest  
d) Rekonstruktionsversuch  
Wanddekoration nach  
Befund, oberer Abschluss.  
In der Sockelzone konnte  
der Befund wegen fehlender  
Putzschichten nicht  
beobachtet werden.

beiden Innenhöfen erstellt.<sup>11</sup> Damit entstand der heute noch an der Ostseite der Parzelle Schaalgaße 10 existierende Anbau. Die Zimmer im 2. Obergeschoss erhielten dekorative Ausmalungen (Abb. 11, 12). Die Holzaufzugswelle wurde neu erstellt und einzelne Deckenbalken mussten ausgewechselt werden.<sup>12</sup> Zu diesem Zeitpunkt bestand die Liegenschaft Schaalgaße 10 immer noch aus einem Gebäudekomplex, zu dem auch das ostseitig anstossende Haus Goldgasse 11 gehörte. Erst 1670 verkaufte Dietler dieses Hinterhaus an der Goldgasse an seinen Sohn Hans Jakob. Dabei wurde auch das Nutzungsrecht am Verbindungsgang geregelt (Abb. 13).<sup>13</sup>

leren 17. Jahrhundert, die im 2. Obergeschoss zum Vorschein kamen, ist diejenige an der Stubendecke erhalten und restauriert worden. Die dazugehörigen Wandmalereien konnten wegen ihres labilen und fragmentarischen Erhaltungszustandes lediglich dokumentiert werden. Die bauhistorischen Untersuchungen erfolgten wie üblich parallel zu den Umbauarbeiten und führten zu keinem Zeitpunkt zu Kollisionen mit dem weitsichtig langgedehnten Bauprogramm.

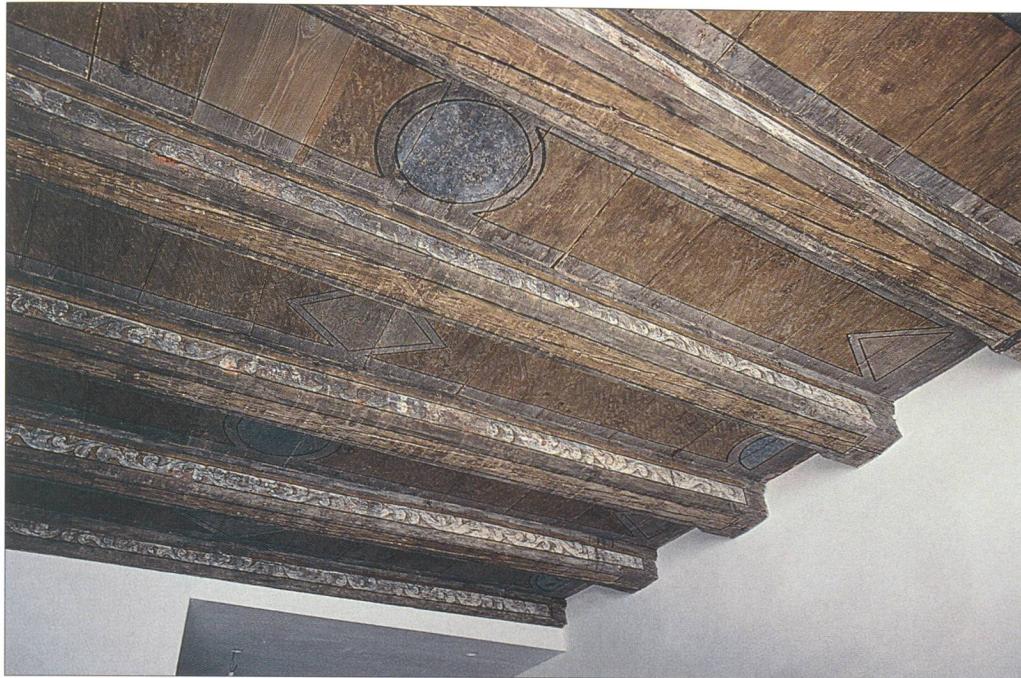
Abb. 12

2. Obergeschoss, Stubendecke nach der Restaurierung von 2006.

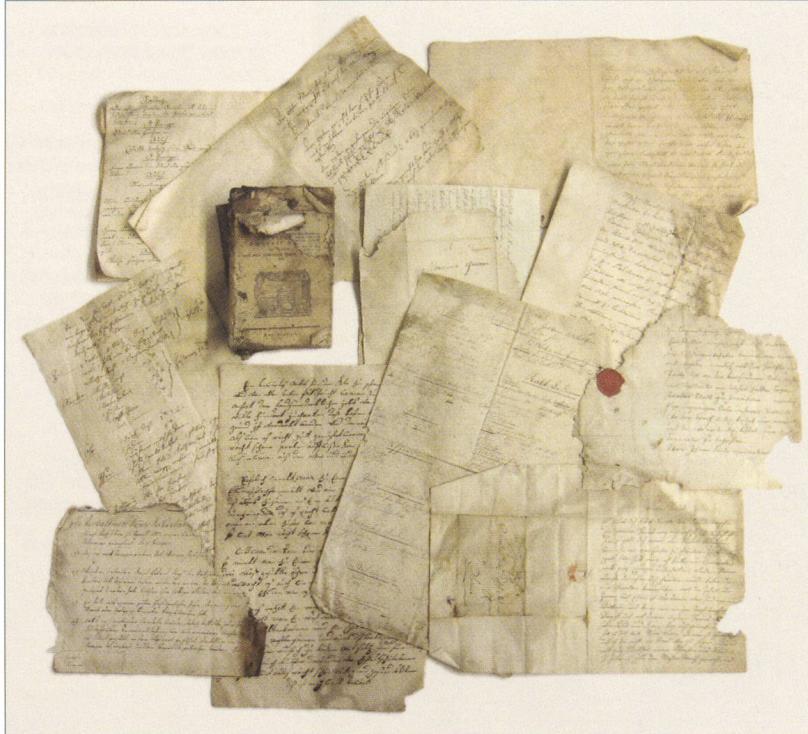
Abb. 15  
Depotfund aus der Buchdruckerei Gassmann, der hinter einem Wandschrank im 3. Obergeschoss zum Vorschein kam.

im 3. Obergeschoss hinter einem Wandschrank zum Vorschein kam, beleuchtet nicht nur die Produktpalette von Vater Joseph Gassmann, sondern lässt auch Rückschlüsse auf seine politische Gesinnung zu (Abb. 15).<sup>23</sup>

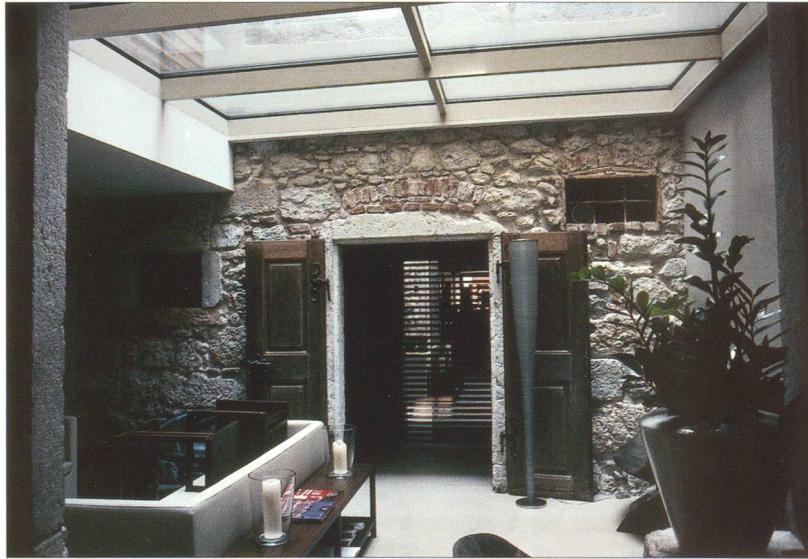
Abb. 16  
Schaalgarre 10, Blick in den Innenhof nach dem Umbau, Foto 2007.
