Zeitschrift: Archäologie und Denkmalpflege im Kanton Solothurn

Artikel: Solothurn, Stalden 1 (ehemalige Handelsbank)

Solothurn, Stalden 1 (ehemalige Handelsbank)

MARKUS HOCHSTRASSER

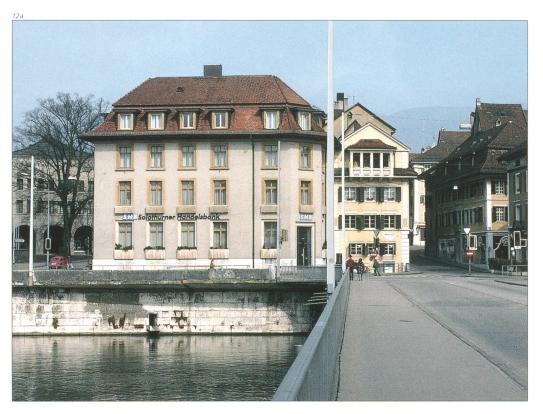
Abb. 12 a, b a) **1993** Die Solothurner Handelsbank, Zustand 1968/69–2004. b) **2005** Die zum Privathaus umgenutzte ehemalige Handelsbank, im heutigen Zustand mit dem neuen Dach von 2004/05.

stadtkommission einig, dass die Neugestaltung der Fassaden eine wesentliche Verbesserung darstelle.⁷ Im Sinne einer Annäherung an den einstmaligen Vorgängerbau des Bankgebäudes wurden sämtliche dekorativen Elemente entfernt, das rustizierte Erdgeschoss verschalt und die Dachhaube des turmartigen Bereichs an der Südostecke eliminiert. Eine moderne, die Architektur fortan prägende Zugabe bildeten die aus Natursteinplatten gefertigten Blumenkisten unter den Brüstungen der Fenster im Erdgeschoss und im ersten Obergeschoss (Abb. 11, 12 a). Die nachkommende Generation bedauerte indessen bald darauf die «Purifizierung» des Bauwerks.

chen Gründen abgelehnt wurde. Das überarbeitete Projekt lehnte sich sodann an die Dachform von 1909/10 an, die 1968/69 eliminiert worden war. Zur Attraktivierung der Wohnungen im 1. und 2. Obergeschoss wurde auch die Wiedereinrichtung der ehemaligen Balkone vorgeschlagen, verbunden mit der Demontage der steinernen Blumenbehälter. Bei der Behandlung vor der Altstadtkommission wurde das vorgesehene grosszügige Panoramafenster im Mansarddachbereich nicht bewilligt und damit die heutige Lösung initiiert. Als Ersatz für die seit 1968/69 fehlenden Gliederungselemente wurden an den Fassadenkanten hellgraue Lisenen und im Bereich der Fensterbrüstungen gleichfarbige Füllungen aufgemalt (Abb. 12 b).
