Zeitschrift: Archäologie und Denkmalpflege im Kanton Solothurn
Herausgeber: Amt für Denkmalpflege und Archäologie des Kantons Solothurn
Band: 12 (2007)

Artikel: Solothurn, Stalden 1 (ehemalige Handelsbank)
Autor: Hochstrasser, Markus
DOI: <https://doi.org/10.5169/seals-844226>

Solothurn, Stalden 1 (ehemalige Handelsbank)

MARKUS HOCHSTRASSER

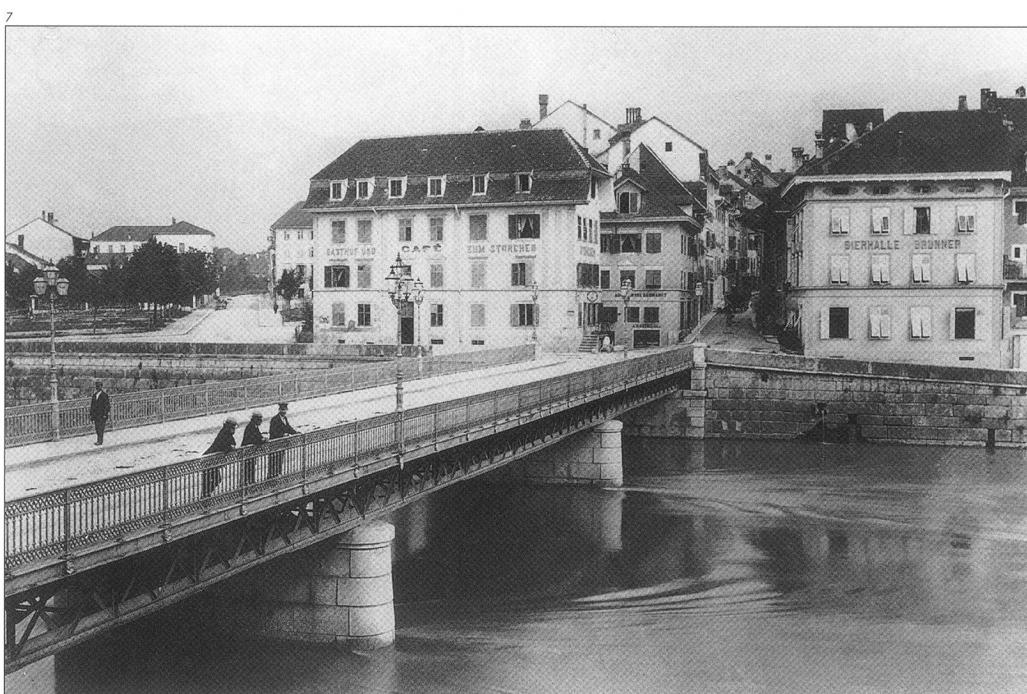
Abb. 7

Um 1880 In der Bildmitte der «Storchen», rechts die Bierhalle Brunner, die 1897–1908 als Solothurner Handelsbank diente. Im Vordergrund die 1878 neu errichtete Wengibrücke.

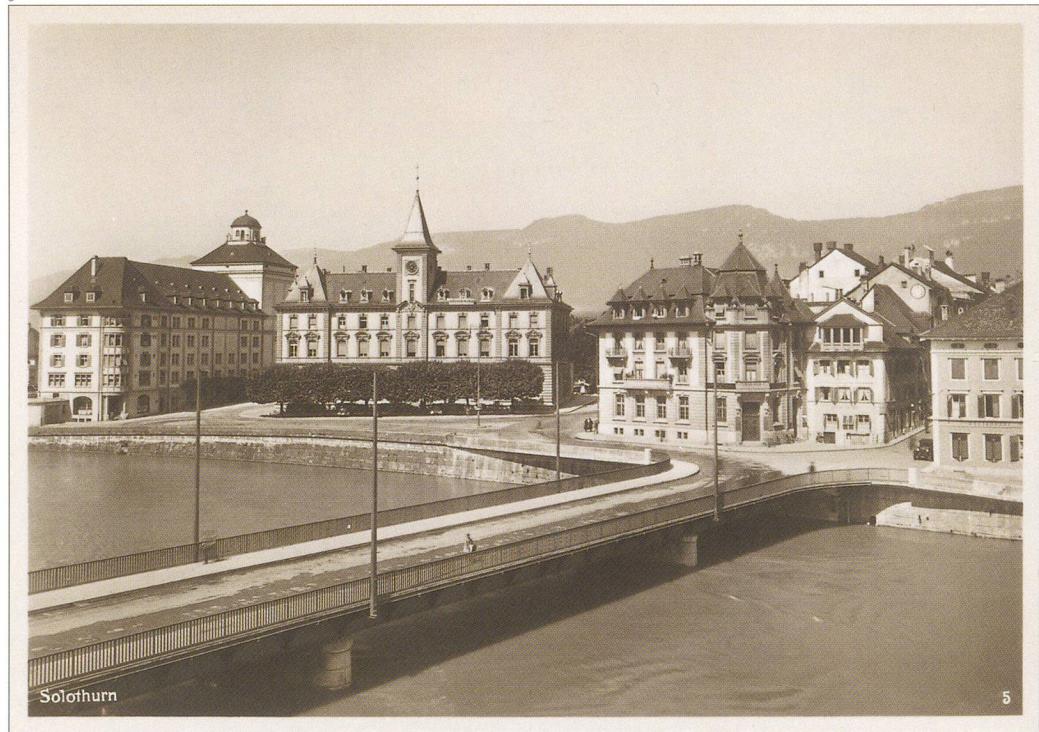
Abb. 9

Um 1930 V.l.n.r. die drei monumentalen Bauten Landwirtschaftliche Genossenschaft von 1922, Hauptpost von 1894 und Handelsbank von 1910. Sie prägten als vertraute Ansicht zwei Generationen lang das Stadtbild.

Aus heutiger Sicht markierte das Bankgebäude von 1909/10 den südwestlichen Eckpunkt der Altstadt auf eine durchaus glaubwürdige Weise. Darüber hinaus spielte es eine wichtige Rolle als Bindeglied zu den beiden im Weichbild vor der Altstadt liegenden Grossbauten im Westen, nämlich zur Hauptpost von 1894 und zur Landwirtschaftlichen Genossenschaft von 1922 (Abb. 9).

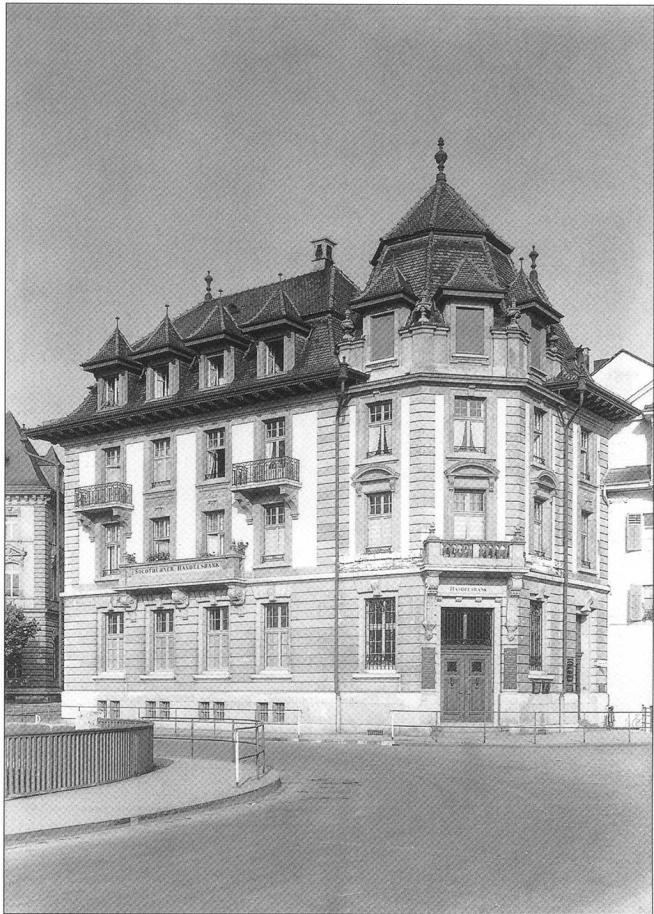
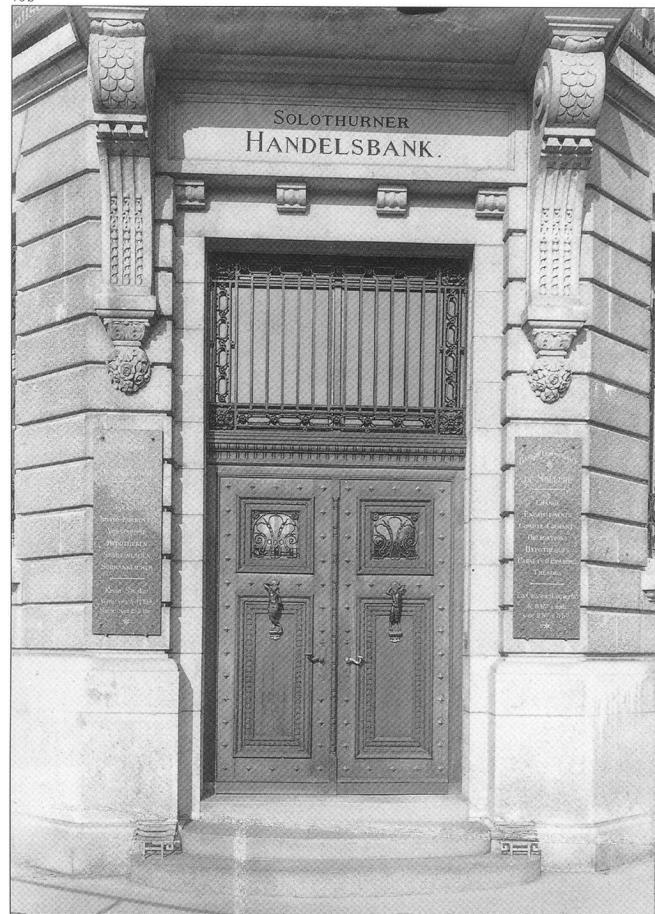
Abb. 10 a,b

1943 Die Solothurner Handelsbank kurz vor ihrem ersten Umbau, der 1947 aus Anlass des 100-jährigen Bestehens der Bank erfolgte.

Die Handelsbank von 1909/10

(Abb. 10a und b)

lierten hölzernen Kragbalken, erhab sich ein Mansarddach mit zeltförmig überdachten, massiv gemauerten Lukarnen.

Der Hauptbaukörper wies südseitig vier Fensterachsen auf. An ihn schloss im Osten ein turmartig ausgebildeter, in der Flucht gegenüber dem Hauptbau leicht zurückgesetzter Annex mit abgeschrägter Front an. Hier lag der Haupteingang, überhöht von einem massigen Steinbalkon mit Balusterbrüstung auf tief ansetzenden, reich ornamentierten Konsole. Fast wie bei einem «Piano Nobile» eines herrschaftlichen Wohnhauses waren die Fenster im 1. Obergeschoss mit Segmentgiebeln verdacht. Im 2. Obergeschoss waren die hochrechteckigen Fensteröffnungen durch konsolartige Schlusssteine am Sturz akzentuiert. Eine eigenartige Lösung präsentierte sich im Dachbereich. Lediglich durch ein steinernes Profilgesims getrennt, setzten sich hier massiv gemauerte Lukarnen mit Zeltdächern die Fassade über die Traufhöhe hinauf fort, seitlich flankiert von Mauerstücken mit Lisenengliederung und plastischen Vasenaufsetsen. Darüber erhab sich eine polygonale Dachhaube in Mansarddachform mit Ziegeldachung und einem neobarocken blechernen Vasenaufsets auf der Spitze. Mit Ausnahme des Fassadensockels aus weissem Solothurner Kalkstein waren alle Steinhauerarbeiten wie Fenstergewände, Balko-

ne, Lisenen, Gesimse und die anderen plastischen Zierelementen aus gelbockerfarbigem Hauerivestein geschaffen, der sich in einem angenehmen Kontrast von den weiss gekalkten Fassadenflächen abhob. Die Dacheindeckung bestand aus naturroten, maschinell gefertigten Biberschwanzziegeln, die in Doppeldeckung verlegt waren. Gräte und Firste waren mit einfachen, dekorativ genoppten Hohlziegeln eingedeckt.

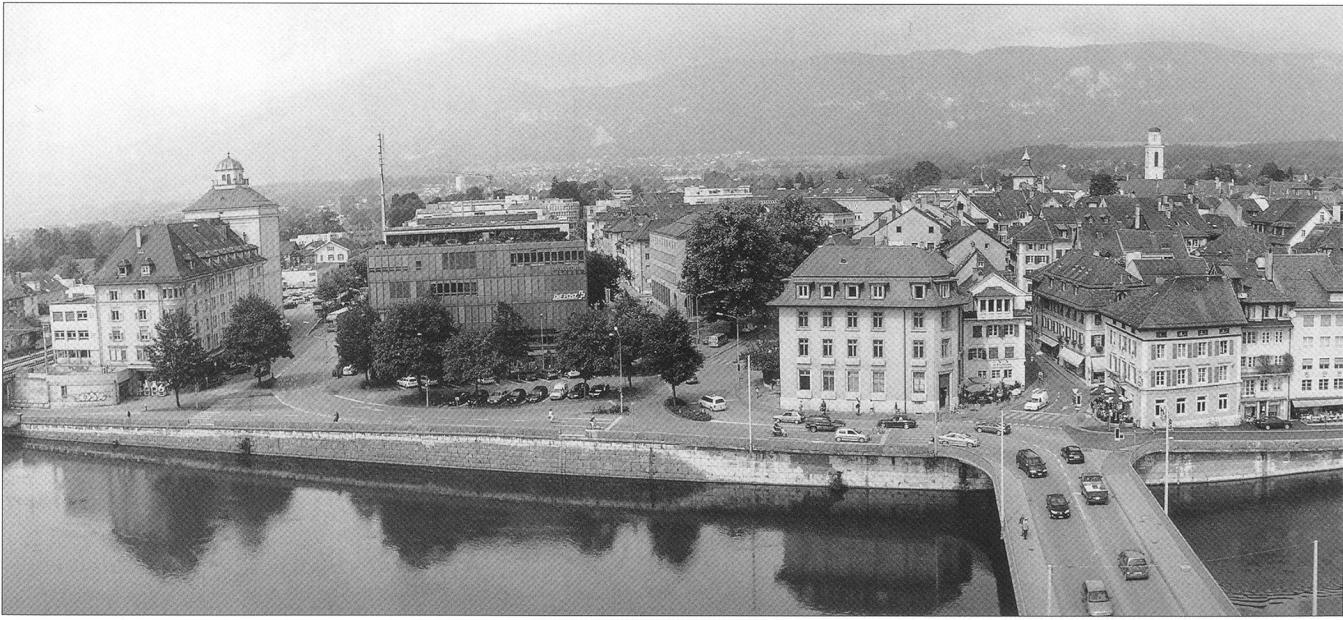
Abb. 11

2002 Fotografie ab dem Dach der Spitälerkirche. Ausschnitt aus einer Panoramaaufnahme. V.l.n.r Landwirtschaftliche Genossenschaft, ehemalige Hauptpost (Neubau von 1975 ff.) und ehemalige Handelsbank.

stadtkommission einig, dass die Neugestaltung der Fassaden eine wesentliche Verbesserung darstelle.⁷ Im Sinne einer Annäherung an den einstmaligen Vorgängerbau des Bankgebäudes wurden sämtliche dekorativen Elemente entfernt, das rustizierte Erdgeschoss verschalt und die Dachhaube des turmartigen Bereichs an der Südostecke eliminiert. Eine moderne, die Architektur fortan prägende Zugabe bildeten die aus Natursteinplatten gefertigten Blumenkisten unter den Brüstungen der Fenster im Erdgeschoss und im ersten Obergeschoss (Abb. 11, 12 a). Die nachkommende Generation bedauerte indessen bald darauf die «Purifizierung» des Bauwerks.

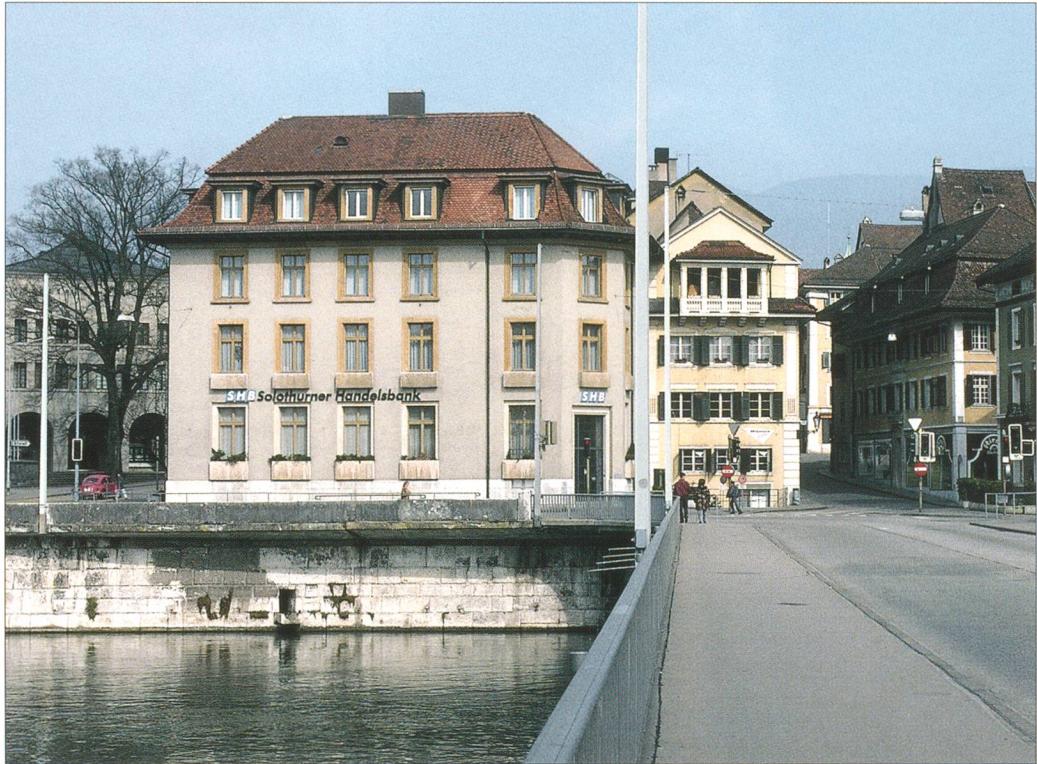
12a

a) 1993 Die Solothurner Handelsbank, Zustand 1968/69–2004.

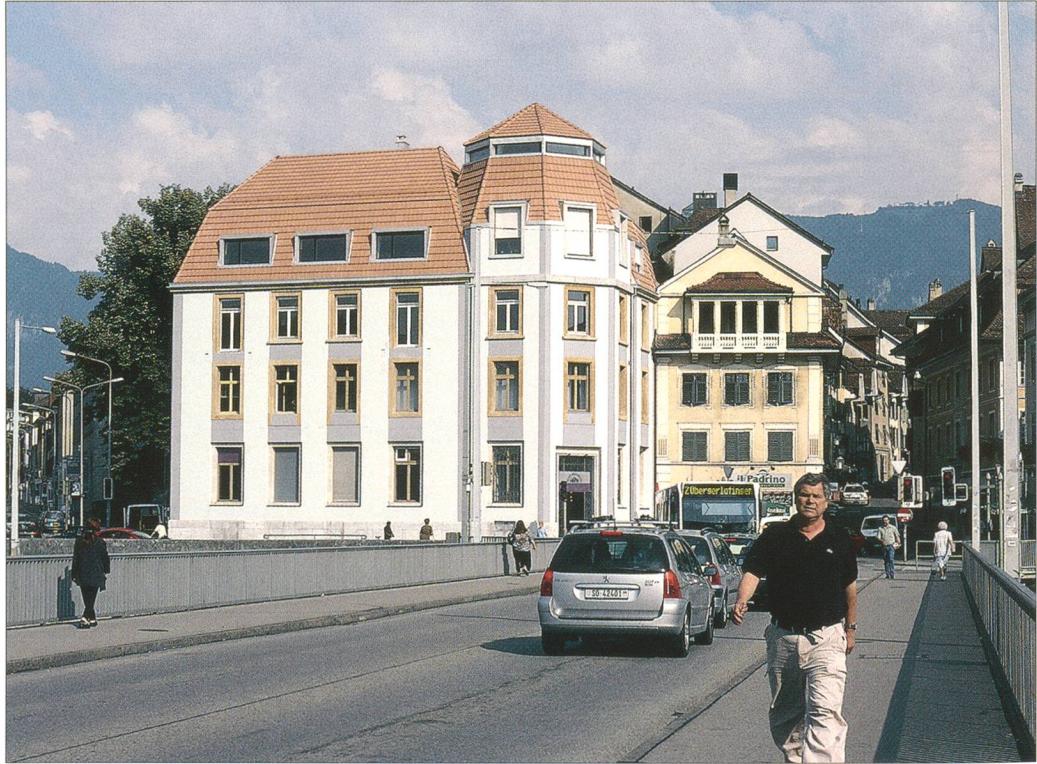
12b

b) 2005 Die zum Privathaus umgenutzte ehemalige Handelsbank, im heutigen Zustand mit dem neuen Dach von 2004/05.

Der Brand hatte den Verlust von ungefähr der halben Dachfläche des Baus über dem nach Süden orientierten Baukörper zur Folge. Die darunter liegenden Stockwerke erlitten geringfügige Schäden durch den Löschschaum. Mit einem Notdach wurde eine erste Schutzmassnahme ergriffen. Die Planungsarbeiten zum Wiederaufbau standen unter einem hohen zeitlichen Druck, und das beauftragte Architekturbüro verfügte über wenig Erfahrung im Umgang mit Altbauden. Als erste spontane Idee wurde seitens der Bauherrschaft und der Architektin ein kompromissloser moderner Flachdachaufbau vorgeschlagen, der jedoch aus denkmalpflegerischen und städtebaulichen

Gründen abgelehnt wurde. Das überarbeitete Projekt lehnte sich sodann an die Dachform von 1909/10 an, die 1968/69 eliminiert worden war. Zur Attraktivierung der Wohnungen im 1. und 2. Obergeschoss wurde auch die Wiedereinrichtung der ehemaligen Balkone vorgeschlagen, verbunden mit der Demontage der steinernen Blumenbehälter. Bei der Behandlung vor der Altstadtkommission wurde das vorgesehene grosszügige Panoramafenster im Mansarddachbereich nicht bewilligt und damit die heutige Lösung initiiert. Als Ersatz für die seit 1968/69 fehlenden Gliederungselemente wurden an den Fassadenkanten hellgraue Lisenen und im Bereich der Fensterbrüstungen gleichfarbige Füllungen aufgemalt (Abb. 12 b).
