**Zeitschrift:** Archäologie und Denkmalpflege im Kanton Solothurn  
**Herausgeber:** Amt für Denkmalpflege und Archäologie des Kantons Solothurn  
**Band:** 12 (2007)

**Rubrik:** Denkmalpflege : Kurzberichte

# Kurzberichte

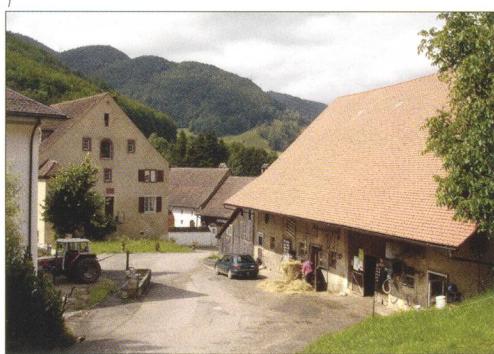
Abb. 1  
Beinwil, Klosterscheune, nach der Sanierung 2006.

Zum Ensemble des Klosters Beinwil gehört die alte Klosterscheune. Der Wappenstein mit dem Wappen von Abt Augustin Rütti in der südlichen Giebelfassade ist 1692 datiert. Die Klosterscheune wird noch heute landwirtschaftlich genutzt, was viel zum ländlich geprägten Charme des Klosters beiträgt. Passend zu den Dächern der anderen Klostergebäude wurden für die Neueindeckung wieder Biberschwanzziegel verwendet, wobei neue naturrote Tonziegel mit Spitzschnitt gewählt wurden.

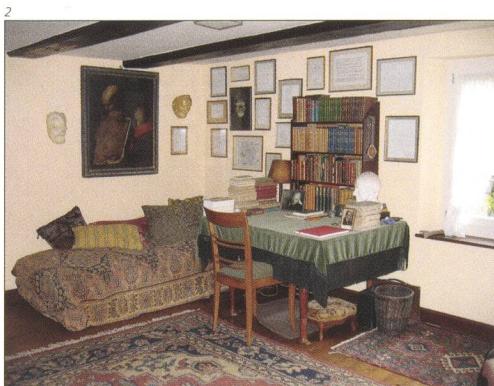
Abb. 2  
Erlinsbach, Studierstube im Cäsar-von-Arx-Haus, 2006.

Schriftsteller und Theaterautor der Region, hier wohnte und arbeitete. Im ersten Obergeschoss befindet sich noch immer das Studierzimmer, welches nach seinem Tod unberührt erhalten geblieben ist. Nach dem Tod von Maja von Arx hegte die Cäsar-von-Arx-Stiftung als Besitzerin der Liegenschaft die Absicht, das Haus mit Auflagen zu veräussern. Insbesondere sollte das Studierzimmer des Schriftstellers erhalten und interessierten Kreisen zugänglich bleiben sowie ein Archivraum zur Verfügung stehen. Als Garantie für das Weiterbestehen des Hauses und des Nachlasses von Cäsar von Arx stellte der Kanton das Haus und insbesondere das im öffentlichen Interesse stehende Studierzimmer unter Denkmalschutz. In Zusammenarbeit mit der Kantonalen Denkmalpflege wurde der einstige Wohnteil sanft restauriert. Die notwendigen Neueinrichtungen für ein zeitgemäßes Wohnen konnten im Dachgeschoss und in einem Anbau realisiert werden, ohne dass der Charakter des historischen Wohnteils verloren ging. Die Studierstube blieb wie seit dem Tod von Cäsar von Arx unberührt erhalten.

Das Haus Schmiedengasse 2 in Erlinsbach entstand 1830 als einfaches Bauernhaus mit Wohn- und Ökonomieteil. Das Hauptgebäude ist noch weitgehend erhalten. In den 1930er Jahren nahm Paul Artaria, ein damals bekannter Architekt der Moderne, einen vorbildlichen Eingriff im heutigen denkmalpflegerischen Sinn vor und nutzte den ehemaligen Ökonomieteil zu Wohnzwecken um. Das an sich eher unscheinbare Haus erhält seine besondere Bedeutung dadurch, dass Cäsar von Arx (1895–1945), der bekannte

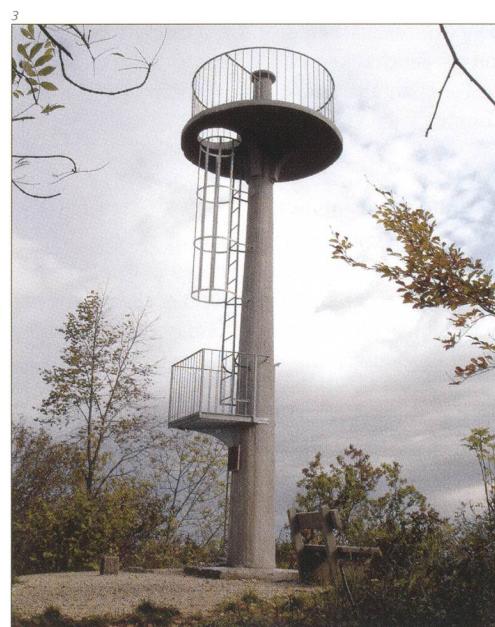
Abb. 3  
Kleinlützel, Remelturm, nach der Restaurierung 2006.

Auf dem höchsten Punkt des Remelberges, welcher im nördlichsten Teil des Gemeindegebietes von Kleinlützel die Grenze zum elsässischen Wollschwiller bildet, wurde 1901 als Signal für die Landesvermessung

ein Turm gebaut. Er diente in dem bewaldeten Gelände als Sichtverbindung zwischen der Chrischona und der Ajoie und gehört zu den ersten Bauwerken in armiertem Beton in der Nordwestschweiz. Während der Grenzbesetzung 1914–1918 wurde der Turm als militärischer Beobachtungsposten genutzt. Nachdem das Bundesamt für Landestopographie den Turm aus Sicherheitsgründen abreißen wollte, hat es die Bürgergemeinde Kleinlützel übernommen, den Turm als begehbares Denkmal des 1. Weltkriegs zu erhalten und zu restaurieren. Von der Plattform auf 6,6 Metern über Boden öffnet sich ein grossartiger Rundblick in den Jura, ins Elsass und bis nach Basel.

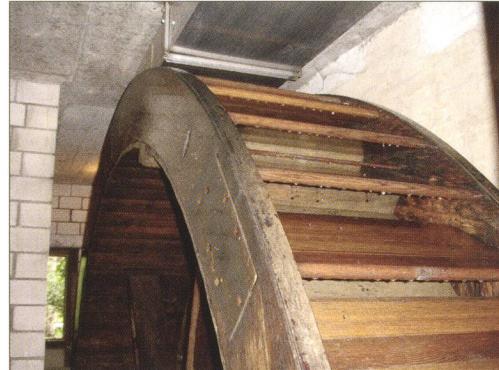
Abb. 4  
Lüterswil, Grabenöle, nach  
Erneuerung des Wasserrades  
2006.

Seit der Instandsetzung der Ölmühle in der Grabenöle Lüterswil in den Jahren 1986 bis 1988 wird die weitgehend hölzerne Mechanik regelmässig im Frühling und im Herbst in Betrieb gesetzt, und in mehreren Arbeitsschritten entsteht aus Baumnüssen feines Nussöl. Pro Jahr werden so aus rund 1000 kg ausgekerten Baumnüssen 400 bis 450 Liter Öl gepresst. Der Ölverein Lüterswil betreut die Anlage mit viel Engagement und hat das über 400 Jahre alte Räderwerk zu neuem Leben erweckt. Nach 18 Betriebsjahren musste nun das hölzerne Wasserrad der Grabenöle erneuert werden, da ihm der direkte Kontakt mit der Feuchtigkeit stark zugesetzt hatte und es seine Funktion als Antrieb der Öle nicht mehr erfüllen konnte.

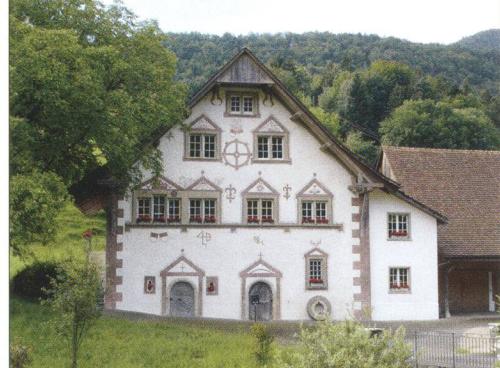
Abb. 5  
Mümliswil-Ramiswil, Mühle,  
nach der Fassadenrestaurierung  
2006.

Die 1596 von Hans Gasser erbaute Mühle in Ramiswil nimmt in der Kulturlandschaft entlang der Passwangstrasse als markanter frühbarocker Baukörper einen besonderen Stellenwert ein. Die aus dem Erbauungsjahr stammenden Malereien auf der zum Bach orientierten Giebelfassade kamen anlässlich einer Aussenrestaurierung in den Jahren 1953/54 zum Vorschein. Vorher war die Fassade in schlichter Art verputzt. Die an die Renaissance erinnernden, kraftvoll und schlicht gehaltenen Verzierungen wurden damals sorgfältig restauriert. Gleichzeitig waren das gotisch profilierte Staffelfenster mit einer gewundenen Fenstersäule und das mit verzierten Bügen ab-

gestützte Flugsparrenwerk freigelegt worden. Nach über einem halben Jahrhundert bedurften die verzierten Giebelfassaden 2006 einer Restaurierung. Die Natursteine, der Fassadenverputz und die Malereien wurden sorgfältig gesichert, restauriert und wo nötig in zurückhaltender Art ergänzt, so dass die lebendige Frische der Fassade wieder schön zum Ausdruck kommt.

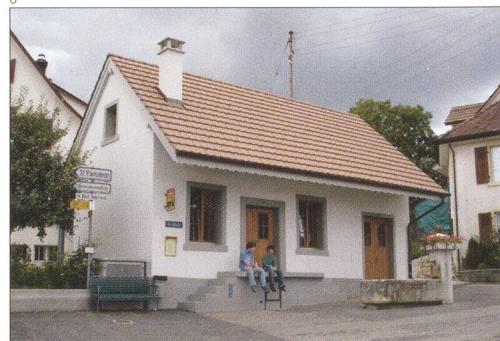
Abb. 6  
Nuglar, Milchhäuschen,  
nach der Sanierung 2006.

Das Milchhäusli am Dorfplatz in Nuglar wurde um 1900 von der Milchgenossenschaft Nuglar erbaut und diente bis Ende der 1970er Jahre als Annahme- und Verkaufsstelle der einheimischen Milch. In dieser Zeit war es ein beliebter Treffpunkt der Bevölkerung. Um 1950 wurde seitlich die Notschlachtstelle angebaut, welche bis etwa 1970 in Betrieb war. Seither diente das Gebäude nur noch als Lagerraum. Das Milch- und Schlachthüsli prägt den Dorfplatz, fasst ihn räumlich und gibt ihm einen besonderen Akzent. Wegen dieser besonderen Bedeutung für das Ortsbild entschied sich die Gemeinde Nuglar-St. Pantaleon, den ländlichen Kleinbau zu erhalten und zu sanieren. Dabei musste das Dach inklusive Dachstuhl erneuert werden, die Mauern wurden neu verputzt und gestrichen sowie die Fenster und Türen ersetzt.

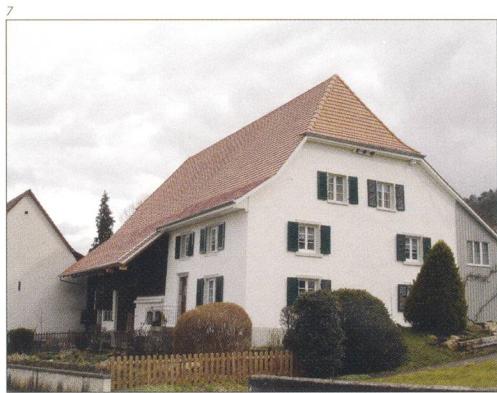
Abb. 7  
Rodersdorf, Bauernhaus  
Leimenstrasse 6, nach der  
Dachsanierung 2006.

Im Inventar der schützenswerten Ortsbilder der Schweiz (ISOS) ist Rodersdorf als Dorf von nationaler Bedeutung eingestuft. Das im Bauzonenplan als schützenswertes Kulturobjekt bezeichnete Bauern-

7  
haus Leimenstrasse 6 steht vis-à-vis der Kirche und dem Pfarrhaus im Herzen des Dorfes. Bei der Sanierung des fast 600 Quadratmeter grossen Daches wurden wieder die für Leimentaler Dörfer typischen Bibernschwanzziegel verwendet.

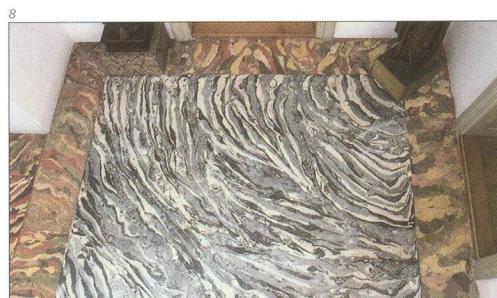
Abb. 8  
Solothurn, bischöfliches Palais,  
Aufsicht Stuckmarmorboden  
nach der Restaurierung 2006.

Das bischöfliche Palais an der Baselstrasse 61 entstand in den Jahren 1676–78 als imposanter Barockbau für Jungrat Johann Karl Grimm. 1800/01 fand ein Umbau mit einer Aufstockung statt; seit 1921 ist das Palais Wohnsitz des Bischofs von Basel. Die Vorräume des ersten Obergeschosses sind mit einem prachtvollen Stuckmarmorboden von 1801 ausgelegt. Abgesehen von einigen Ergänzungen ist er noch im originalen Zustand erhalten.

Nach der letzten Restaurierung vor 25 Jahren wies der Boden wiederum verschiedene grössere Risse und Versatzstellen auf. Dies führte zu partiellen Ausbrüchen und Fehlstellen. Die Ursache liegt im Konstruktionsaufbau mit Holzbalken und Holzbrettern als Trägerkonstruktion. Bei sich verändernder Luftfeuchtigkeit kann es deshalb zu Bewegungen kommen, die das Schadenbild verursachen.

Da die Trägerkonstruktion nicht ohne Verlust des gesamten Bodens verändert werden kann, hat sich das bischöfliche Ordinariat als Bauherrschaft zusammen mit der Kantonalen Denkmalpflege entschlossen, den Boden sanft zu restaurieren. Die losen oder hohen Stellen der Stuckmarmorschicht wurden hintergossen und verfestigt sowie die grossen Fehlstellen in Stuckmarmor ergänzt. Die Risse wurden hingegen belassen und mit Parafin aufgefüllt. Die Restaurierung erfolgte im Bewusstsein, dass gewisse Schäden im Lauf der Zeit wiederum auftreten können. Das kostbare Kulturgut bleibt damit aber erhalten.

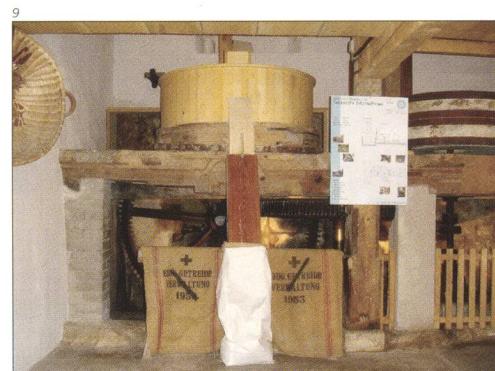
Abb. 9  
Welschenrohr, Lochmühle,  
nach der Sanierung der  
Mühleeinrichtung 2006.

Am Schweizer Mühlentag 2006 konnte einer der Mahlgänge der Lochmühle am Hammerrain in Welschenrohr wieder in Betrieb genommen werden. Das Gebäude war bereits in den Jahren 1992 und 1993 saniert, das Wasserrad erneuert und der nicht mehr vorhandene Oberwasserkanal neu erstellt worden (vgl. Jahresbericht 1993). 2004 brach der Boden des Mahlstuhles, auf dem die drei Mahlgänge aufliegen, ein, da die durch Wurmfrass und Feuchtigkeit geschwächten hölzernen Bohlen die Lasten nicht mehr tragen konnten. Damit die Anlage nicht weiteren Schaden nahm und die Mühle ohne Gefahr besichtigt werden konnte, musste der Boden erneuert werden. Dazu wurden die drei Mahlgänge, welche je aus einem schweren Bodenstein und einem etwas leichteren Läuferstein bestehen, weggehoben und nachher wieder neu gesetzt. Die Gelegenheit wurde genutzt, einen der Mahlgänge so instand zu stellen, dass er wieder läuft und damit Mehl gemahlen werden kann.
