Zeitschrift: Archäologie und Denkmalpflege im Kanton Solothurn
Herausgeber: Amt für Denkmalpflege und Archäologie des Kantons Solothurn
Band: 13 (2008)

Solothurn, Kronengasse 1, Palais Besenval, Gesamtsanierung

SAMUEL RUTISHAUSER / ROLF CHRISTEN

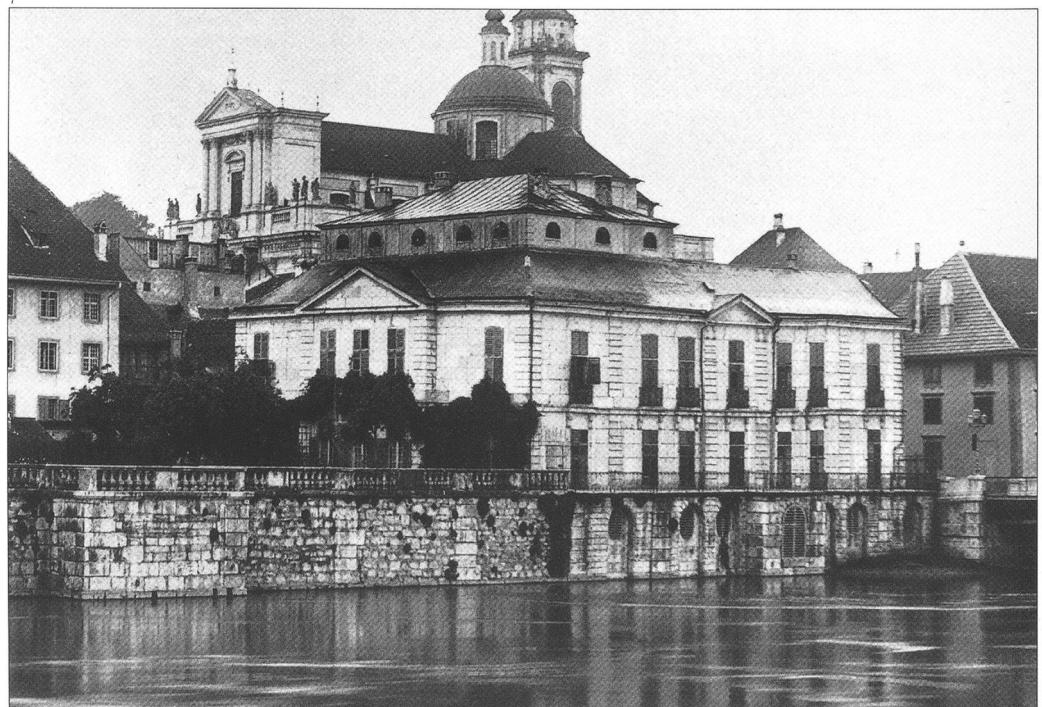
Abb. 1
Solothurn, Palais Besenval,
Zustand um 1900/1905.

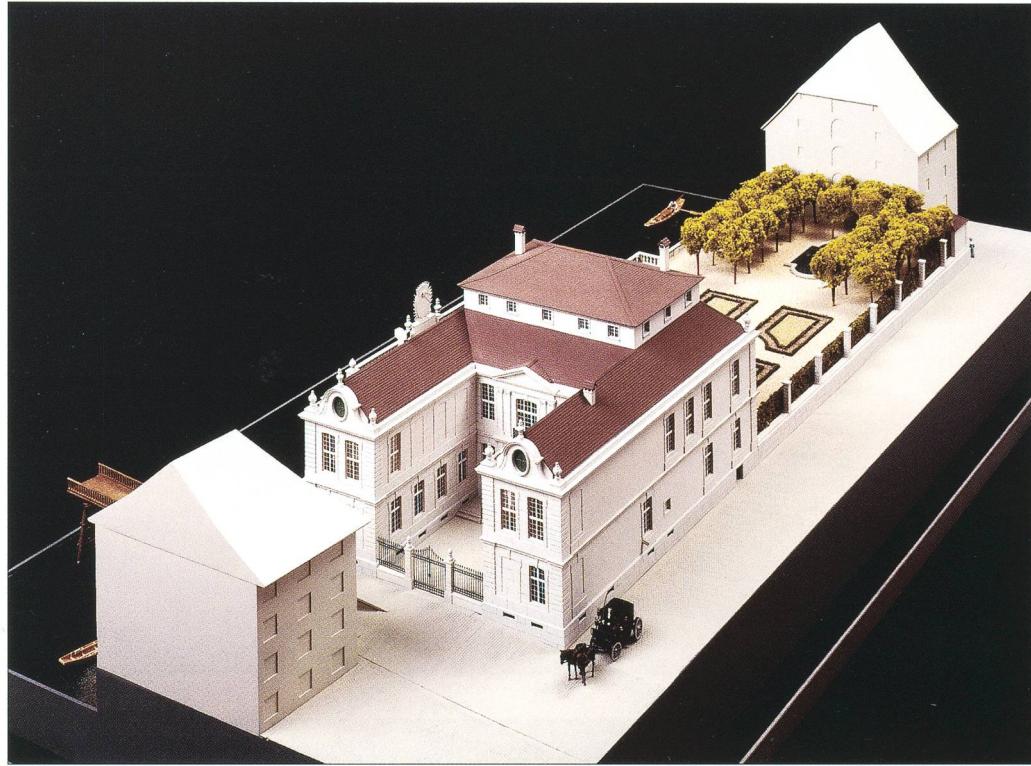
Abb. 2
Solothurn, Palais Besenval,
Modell.

bild des französischen Palais «entre cour et jardin» (Abb. 2) richteten und dem Bau sein unverwechselbares Gepräge gaben, waren hingegen auch nach den einschneidenden Veränderungen teilweise noch nachvollziehbar und erlebbar. Fast vollständig unangetastet blieb die Außenansicht des Palais, abgesehen vom Garten, dessen Gestaltung im Lauf der Zeit jedoch stark vereinfacht wurde. Die denkmalpflegerischen Vorgaben für den Wettbewerb bestanden darin, dass das äußere Erscheinungsbild nicht verändert werden durfte, der Garten hingegen aufgrund seiner ursprünglichen Zweiteilung neu gestaltet werden konnte (Abb. 1–3). Im Innern erschien es wünschenswert, dass das französische Gepräge des Palais durch die Wiederherstellung bestimmter

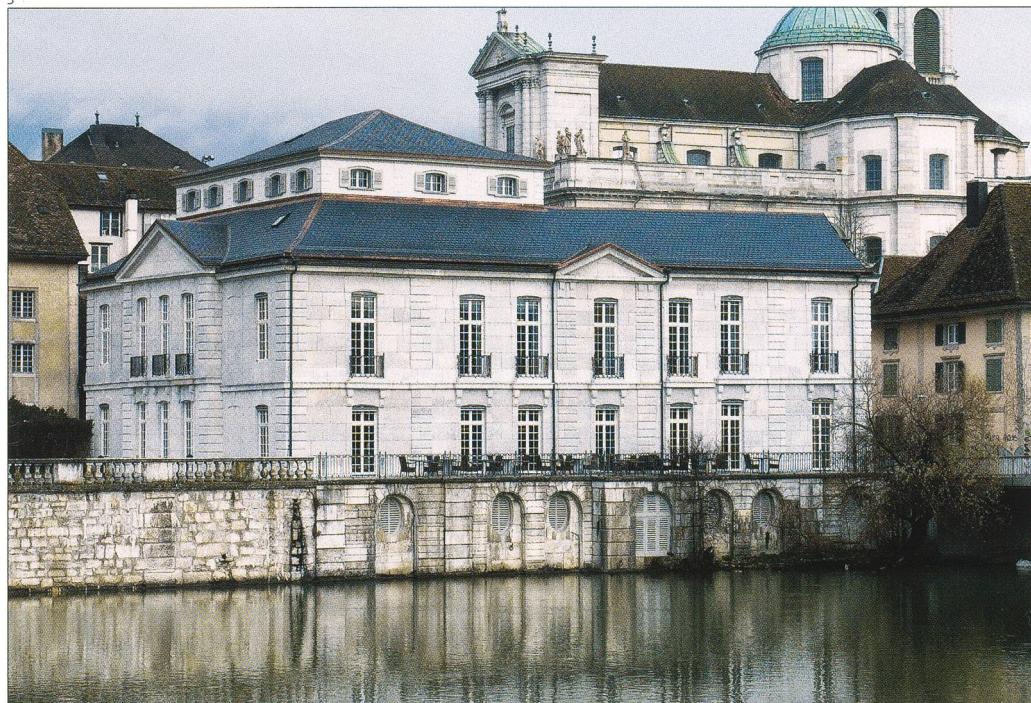
Abb. 3
Solothurn, Palais Besenval,
Zustand nach 2006.

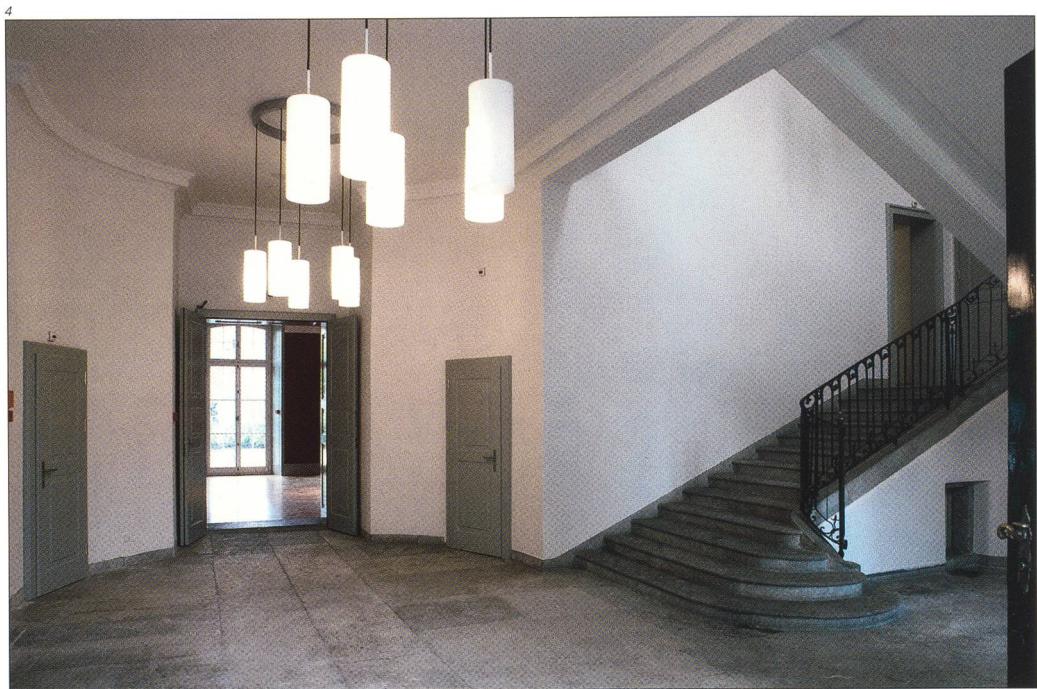
Abb. 4
Solothurn, Palais Besenval,
Eingangshalle, Zustand nach
2006.

struktureller Eigenheiten wieder stärker zu tragen kam (z. B. die «Enfilade» der in einer Achse angeordneten Türöffnungen). Unbedingt zu erhalten war im Erdgeschoss die räumliche Disposition mit der Eingangshalle, der Treppenanlage und den drei westlichen Räumen (Abb. 4–6).

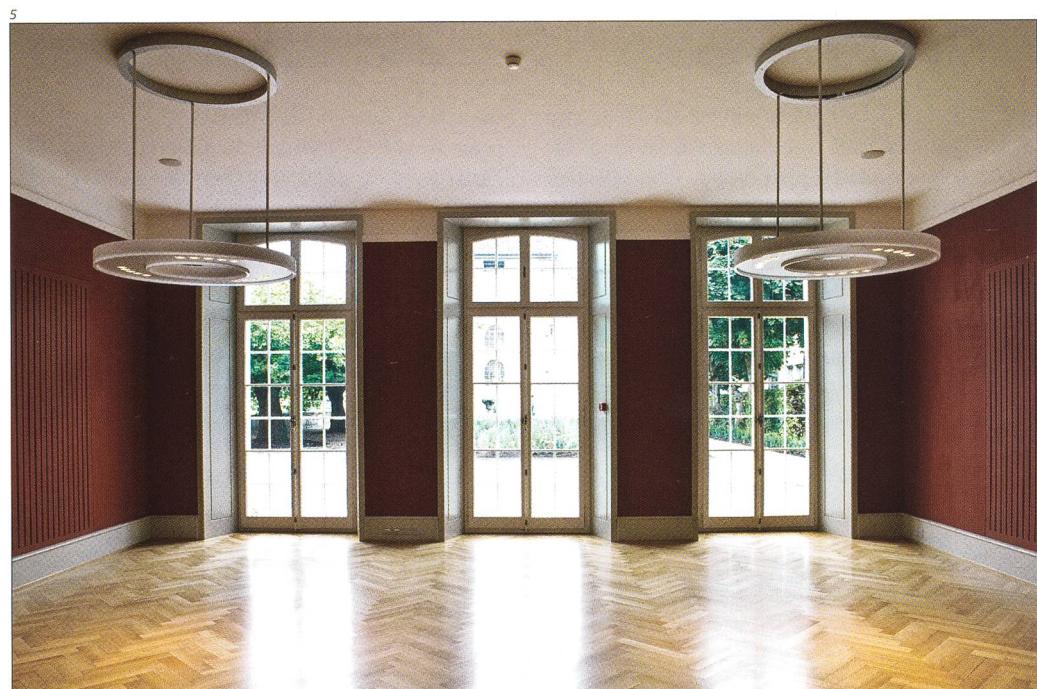
Abb. 5
Solothurn, Palais Besenval,
Gartensaal Erdgeschoss,
Zustand nach 2006.

Ausdruck gebracht. Den Wunsch der hoteleigenen Innenarchitekten, hier mit barocken Dekorelementen zu arbeiten, die historischen Räume jedoch mit einem einheitlichen weissen Anstrich zu «neutralisieren», lehnte die Denkmalpflege kategorisch ab. Gerade die Neuausstattung der einstigen Wohnräume war denn auch das grosse denkmalpflegerische Problem (Abb. 5, 6).

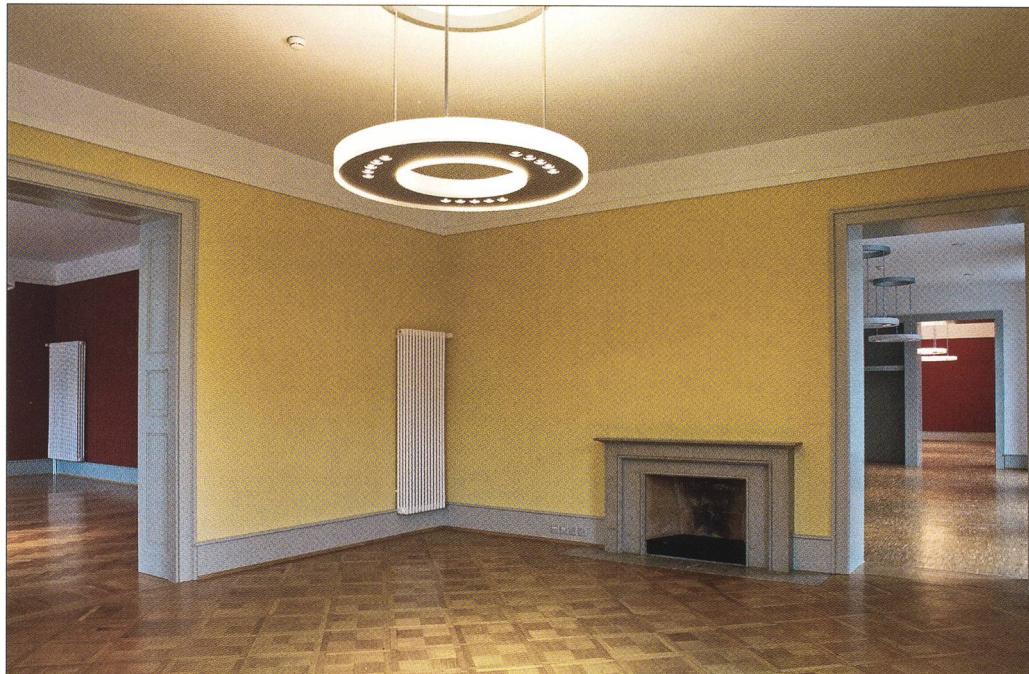
Abb. 6
Solothurn, Palais Besenval,
Raumfolge auf der Südseite
im Erdgeschoss, Zustand nach
2006.

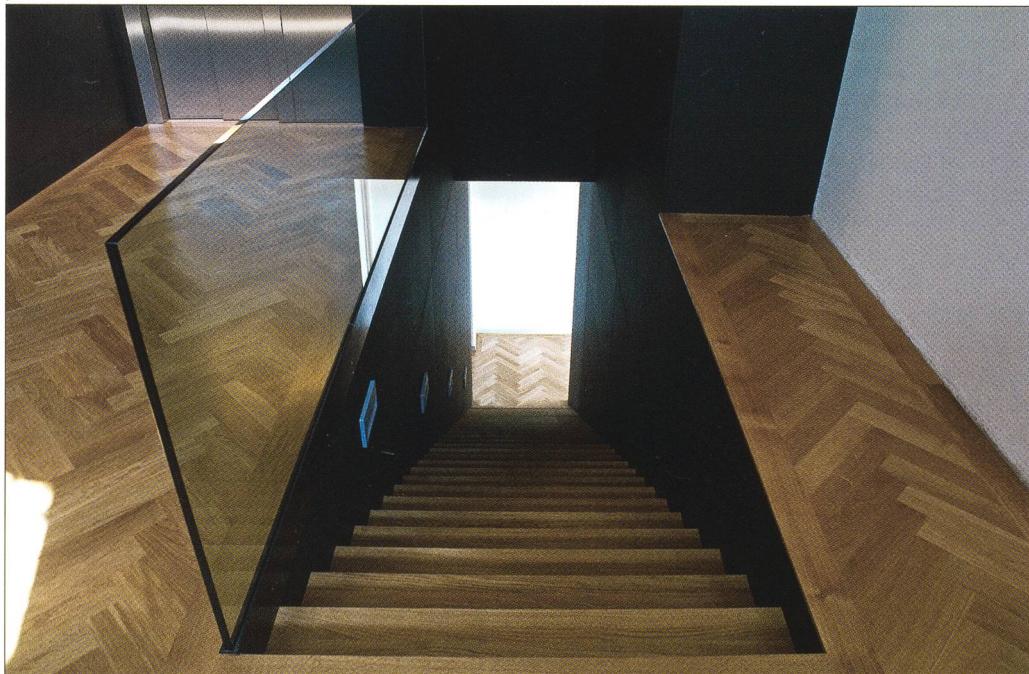
Abb. 7
Solothurn, Palais Besenval,
neue Erschließung im
Südflügel über drei Stock-
werke, Zustand nach 2006.

Das übergreifende denkmalpflegerische Konzept wird vor allem im Südflügel deutlich sichtbar: Der recht massive Eingriff für die neue vertikale Erschliessung und der notwendigen Infrastruktur wurde auf eine Stelle konzentriert und in einer architektonisch modernen Sprache und Farbigkeit deutlich zum

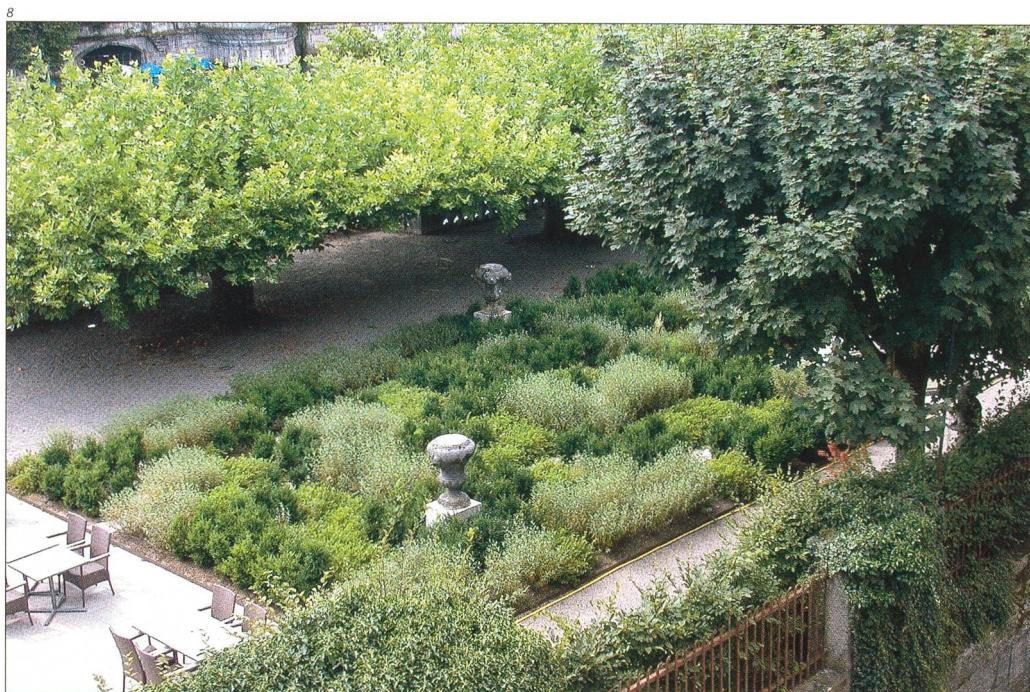
Abb. 8
Solothurn, Palais Besenval,
Garten, Zustand nach 2006.

Der Garten des Palais Besenval wurde mehrmals umgestaltet. Ursprünglich war er jedoch zweigeteilt mit einem Parterre vor dem Haus und einem Baumgarten im westlichen Teil. In Anlehnung an diese Struktur wurde der Garten vollständig neu gestaltet. Das neue Parterre nimmt die Idee der barocken geometrischen Gestaltung in einer Neuinterpretation wieder auf und integriert weiterhin die oben erwähnten Vasen der Fassaden. Die Baumreihen im Westen erinnern an den einstigen Baumgarten an dieser Stelle. Eine Konzession an die Neunutzung stellt der Plattenbelag unmittelbar vor dem Haus dar. Im Westen entstand zudem ein neuer Zugang, dies eine Folge der gemeinsamen Nutzung mit dem Landhaus und dem Fluchtweg über eine neue Treppe aus dem Landhaus. Dazu musste die Gartenmauer des Palais neu gestaltet und ergänzt werden. Leider war es aus finanziellen Gründen nicht möglich, die Mauer mit Natursteinquadern zu ergänzen. So musste auf eine Lösung mit einer Nachahmung aus Zement zurückgegriffen werden.
