Artikel: Solothurn, Kronengasse 1, Palais Besenval, Gesamtsanierung

Solothurn, Kronengasse 1, Palais Besenval, Gesamtsanierung

SAMUEL RUTISHAUSER / ROLF CHRISTEN

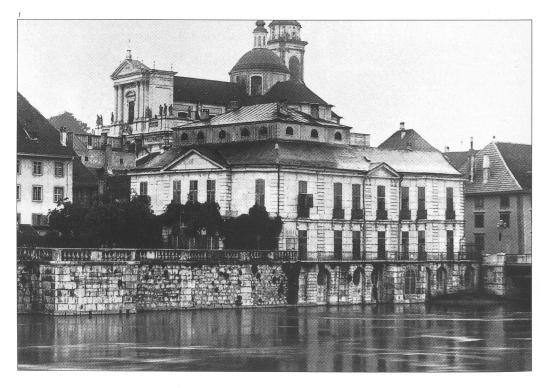
Abb. 1 Solothurn, Palais Besenval, Zustand um 1900/1905.

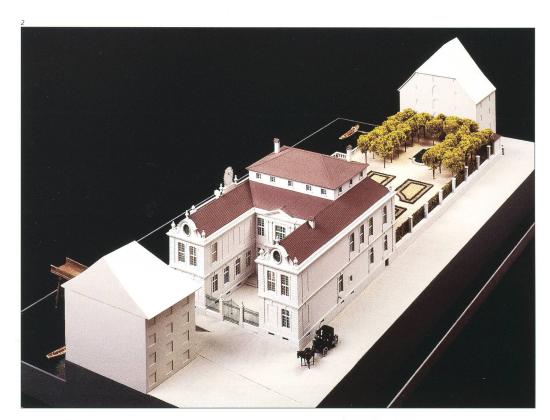
Abb. 2 Solothurn, Palais Besenval, Modell.

bild des französischen Palais «entre cour et jardin» (Abb. 2) richteten und dem Bau sein unverwechselbares Gepräge gaben, waren hingegen auch nach den einschneidenden Veränderungen teilweise noch nachvollziehbar und erlebbar. Fast vollständig unangetastet blieb die Aussenansicht des Palais, abgesehen vom Garten, dessen Gestaltung im Lauf der Zeit jedoch stark vereinfacht wurde. Die denkmalpflegerischen Vorgaben für den Wettbewerb bestanden darin, dass das äussere Erscheinungsbild nicht verändert werden durfte, der Garten hingegen aufgrund seiner ursprünglichen Zweiteilung neu gestaltet werden konnte (Abb. 1–3). Im Innern erschien es wünschenswert, dass das französische Gepräge des Palais durch die Wiederherstellung bestimmter

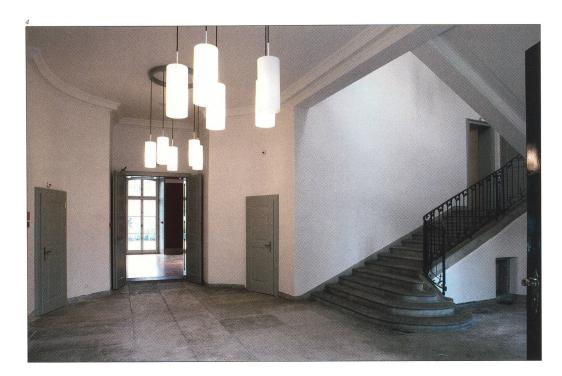
Abb. 4 Solothurn, Palais Besenval, Eingangshalle, Zustand nach 2006

struktureller Eigenheiten wieder stärker zu tragen kam (z. B. die «Enfilade» der in einer Achse angeordneten Türöffnungen). Unbedingt zu erhalten war im Erdgeschoss die räumliche Disposition mit der Eingangshalle, der Treppenanlage und den drei westlichen Räumen (Abb. 4–6).

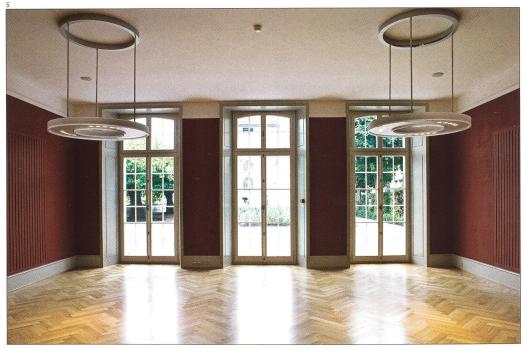
Abb. 5 Solothurn, Palais Besenval, Gartensaal Erdgeschoss, Zustand nach 2006.

Ausdruck gebracht. Den Wunsch der hoteleigenen Innenarchitekten, hier mit barocken Dekorationselementen zu arbeiten, die historischen Räume jedoch mit einem einheitlichen weissen Anstrich zu «neutralisieren», lehnte die Denkmalpflege kategorisch ab. Gerade die Neuausstattung der einstigen Wohnräume war denn auch das grosse denkmalpflegerische Problem (Abb. 5, 6).
