Neues zur römischen Villa von Oberbuchsiten/Bachmatt – Die Ausgrabung 2006

PAUL GUTZWILLER

Die im Jahre 2006 beim Haus Eggen 146 durchgeföhrten Ausgrabungen erweitern unsere Kenntnisse über den römischen Gutshof im oberen Dorfteil von Oberbuchsiten. Die neu entdeckten Mauerzüge gehören zu einem mehrteiligen Trakt des Herrenhauses, das auf mehreren Terrassen an den Hang gebaut war. Vier Räume, darunter eine repräsentative Halle mit einem Nebenraum, entstanden um 70 n.Chr. Rund 100 Jahre später wurde das Villenareal grundlegend umgestaltet. Dabei fügte man den kleinen Fachwerkbau auf der Südseite an. Die Funde zeigen, dass der Gutshof bis in die zweite Hälfte des 3. Jahrhunderts bewohnt war. In diesem und den nächsten fünf Beiträgen stellen Ihnen verschiedene Autorinnen und Autoren die Ergebnisse der neuesten Ausgrabungen in Oberbuchsiten vor.

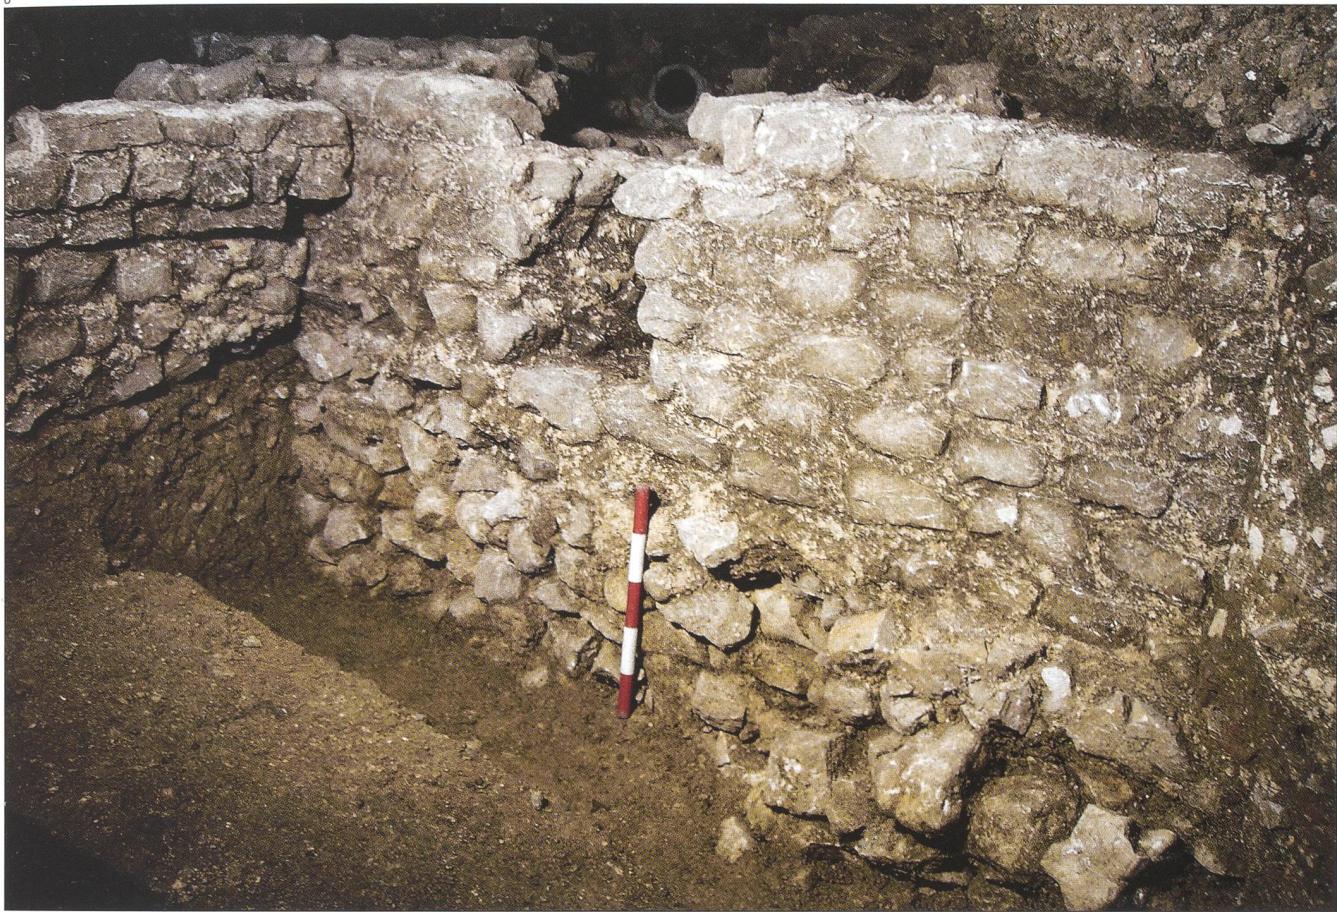
Abb. 6

Die Südseite der Mauer M3 mit dem rechteckigen Hohlraum, links die über dem Fundament korrigierte Mauer M5.

Die Südmauer M3 bestand aus einem zweischaligen, 90 Zentimeter breiten Mauerwerk aus grob behauenen Kalksteinen mit weissem Mörtel. Auf der Südseite (gegen Raum 4 hin) blieb sie gut 1,50 Meter hoch erhalten (Abb. 6). Über einem 50 Zentimeter hohen, ungemörtelten und unregelmässigen Fundament folgte das sorgfältig gemauerte Sichtmauerwerk, das stellenweise mit Fugenstrich versehen war. Über der ersten Lage des Aufgehenden befand sich ein rechteckiger, 35 Zentimeter breiter und 40 Zentimeter hoher Hohlräum. An seiner Sohle abgelagerter Kalksinter weist darauf hin, dass hier Wasser hindurch floss. Durch die Mauerlücke könnte einst eine Deuchelleitung geführt haben, welche die Villa mit Frischwasser versorgte. Ob der in der Nordostecke von Raum 2 freigelegte «Kanal» ebenfalls zum Wasserleitungssystem der Villa gehörte, muss offen bleiben (Harb 2006, 17). Auf der Südseite der Mauer M3 versickerte das Wasser in einer flachen Grube in Raum 4.

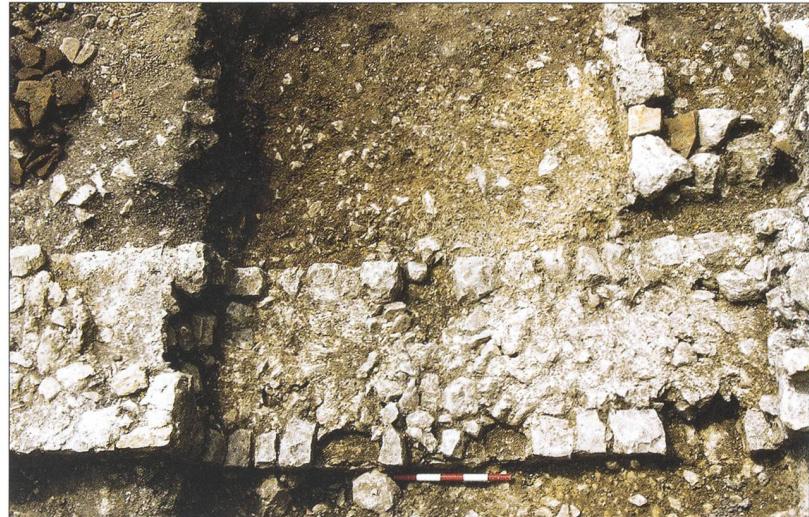
Abb. 7

Die Toraußsparung in der Südmauer M1 von Raum 3.

Südlich an Raum 2 schloss der 5,80 Meter breite und 12 Meter lange Raum 3 an. Mit einer Fläche von gut 70 Quadratmetern ist er der bisher grösste bekannte Raum des Hauptgebäudes. Seine Mauern (M1–M4) waren 1 Meter breit und besassen zwei Schalen aus partiell hergerichteten Kalksteinquadern. Sorgfältig in Lagen gelegt, verband sie ein weisser Mörtel. Der Kern zwischen den Schalen bestand aus zerkleinerteren Bruchsteinen und reichlich Mörtel. Horizontale, nur stellenweise vermauerte Bruchsteinlagen bildeten ihre Fundamente. Die Südmauer M1 war durchschnittlich 80 Zentimeter hoch erhalten. Ostwärts endete sie in einem 50 Zentimeter vorspringenden Stützpfeiler. In ihrer Mitte lag ein 2,50 Meter breites Tor, dessen Schwellsteine wohl ausgeraubt wurden (Abb. 7).

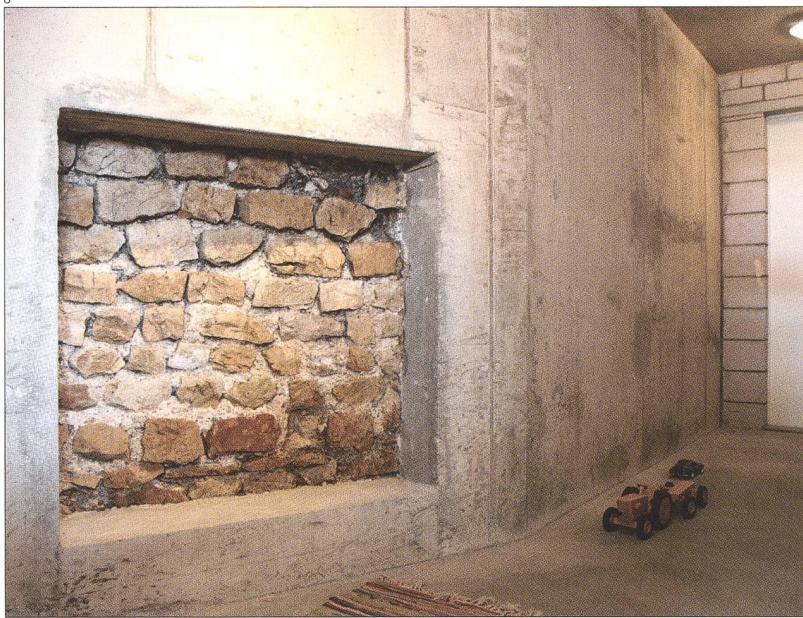
Abb. 8
Ein Fenster in die Vergangenheit – die im Keller sichtbare römische Mauer M5.

Die Mauer M5 war im Nord- und im Südteil je etwa 50 Zentimeter, in der Mitte knapp einen Meter hoch erhalten. Ihre Sohle folgte dem natürlichen Gelände-Verlauf und sank von Norden nach Süden stark ab. Der mittlere Teil ist in die heutige Kellermauer integriert und in einem Fenster sichtbar (Abb. 8). Mauer M5 wies zwei Besonderheiten auf: Etwa südlich der Mitte und am Südende verbreiterte sie sich zu zwei je 1 Meter langen und 75 bis 80 Zentimeter breiten Sockeln. Deren Funktion ist nicht ganz klar. Vielleicht trugen sie einst Säulen, auf denen das Dach des Raumes ruhte. Außerdem wurde am Nordende von Mauer M5 das um 10 Zentimeter verschobene Fundament im Aufgehenden wieder korrigiert (Abb. 6). Die Südmauer M6 war maximal 40 Zentimeter hoch erhalten. Ihr Mittelteil war durch eine mittelalterliche Grube stark gestört.

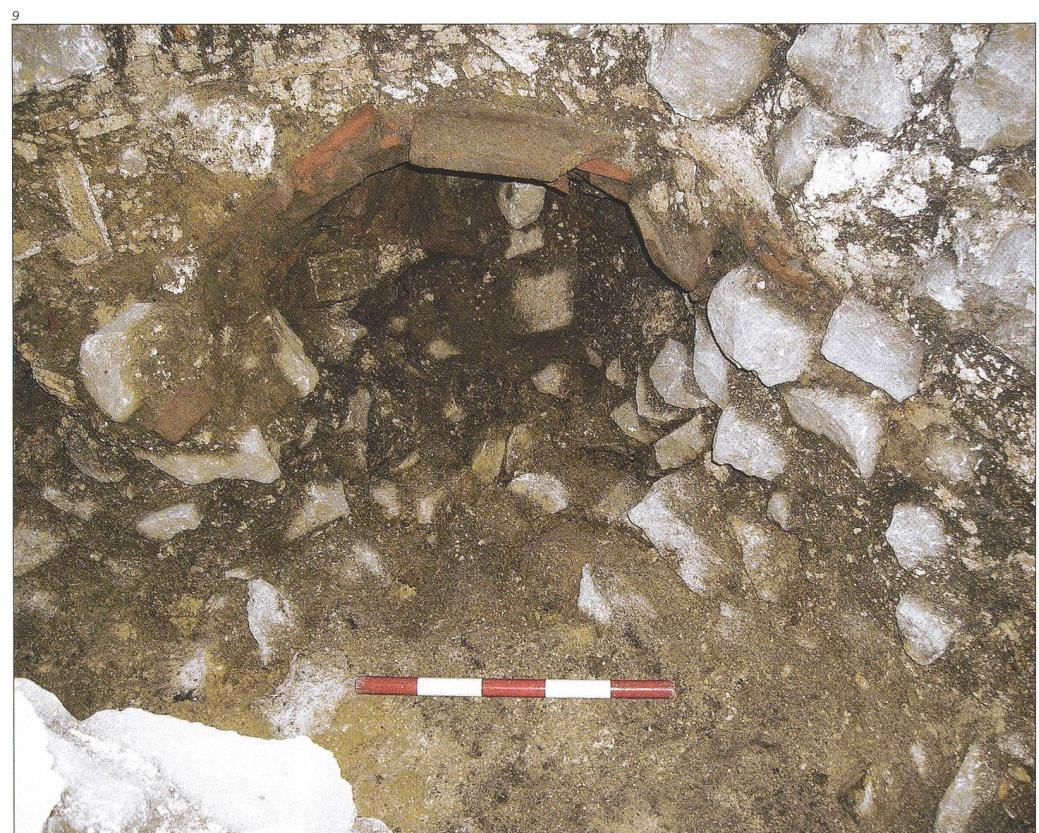
Abb. 9
Die sogenannte «Ofenkonstruktion» im römischen Bauschutt unter der modernen Hausmauer, gegen Osten.

Im Bauschutt des Raums 3, im engen Winkel zwischen den Mauern des heutigen Wohnhauses und der römischen Mauer M2, trat ein mit Ziegel- und Tubulifragmenten ausgekleideter, tunnelartig gewölbter Hohlraum auf (Abb. 9). Seine Breite und Höhe betragen je 50 Zentimeter. Wegen einzelner Holzkohlestücken, die auf der Sohle lagen, bezeichnen wir den Befund provisorisch als «Ofenkonstruktion». Seine Funktion bleibt aber ungeklärt. Da er in den Bauschutt eingetieft ist, muss er jünger sein. Be-

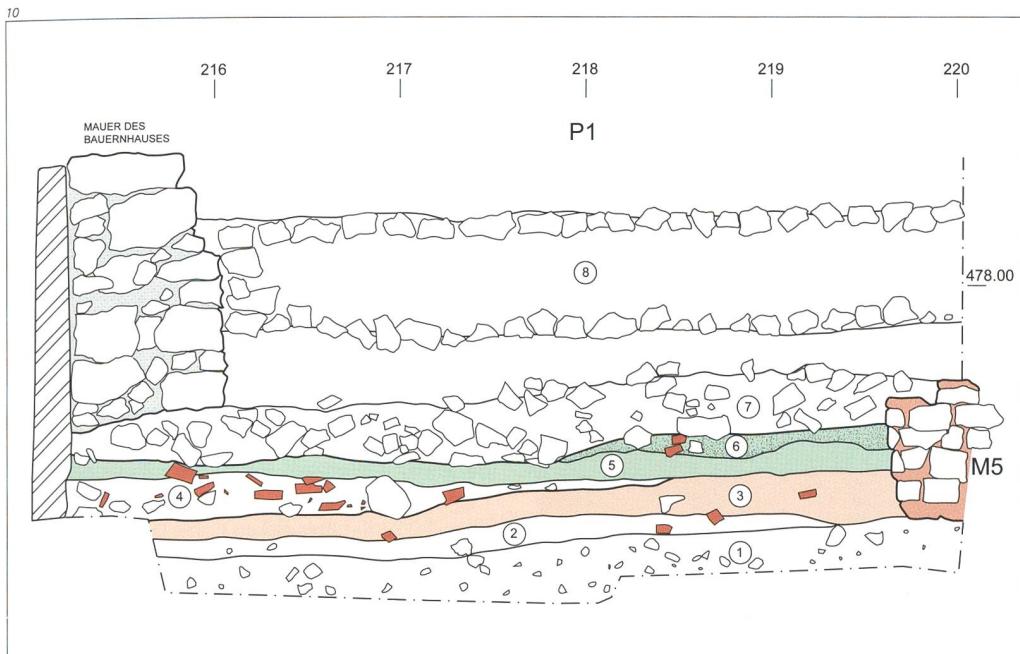
Abb. 10
Profil P1 im Nordteil von Raum 4:
1 gelblicher, anstehender Kies/Schotter.
2 grauer, umgelagerter Kies.
3 gestampfter Lehm, Bauhorizont 1.
4 dunkle, lehmige Benutzungsschicht 1.
5 Stampflehmboden, Bauhorizont 2.
6 Baumörtelschicht.
7 dunkle Benutzungsschicht 2.
8 mittelalterliche bis moderne Lehm-, Stein- und Betonlagen. Orange: Phase 1; grün: Phase 2.

Zu Beginn der zweiten Phase fanden in und um das Herrenhaus grössere Umbauten statt. Davon zeugt etwa ein zweiter, jüngerer Bauhorizont in Raum 4 (Abb. 10). Südlich des Herrenhauses wurde das ursprünglich unebene Gelände (Gehhorizont 1) mit einer stattlichen Planie ausgeglichen und ein neuer Kiesstampfboden (Gehhorizont 2) angelegt (Abb. 14). Gleichzeitig brach man wohl auch die Hofmauer ab und erweiterte das Herrenhaus um Raum 5 (Abb. 3 C). Die zweite Phase reichte, den Funden aus Raum 3 zufolge, bis in die zweite Hälfte des 3. Jahrhunderts.

Der untere Bauhorizont 1 bestand im nördlichen Teil des Raumes aus einem gelbbraunen, gestampften Lehm-Estrich (Abb. 10, Schicht 3), welcher der natürlichen Hangneigung folgte. Im Südteil lag über dem gewachsenen Boden ein harter Mörtelboden (Abb. 11, Schicht 3a). Auf den Bauhorizont 1 folgte eine fundreiche Benutzungsschicht (Schicht 4). In der Mitte des Raumes war sie rund 20 Zentimeter mächtig, gegen Norden lief sie aus. Ursprünglich dürfte sie aber bis zur Nordmauer M3 gereicht haben. Beim Umbau wurde sie dort abgetragen und wohl im Südteil des Raumes, wo das Terrain der Hangneigung wegen tiefer lag, wieder angeschüttet.

Über der planierten Benutzungsschicht folgte der jüngere Bauhorizont 2 (Schicht 5). Er bestand aus einem Stampflehmboden, der besonders gegen die Mauer M3 hin viel Mörtel enthielt (Schicht 6). Im Nordteil verlief er über die mit Bauschutt verfüllte Sickergrube. Darin lagen zahlreiche bemalte Wandverputzfragmente (vgl. Beitrag Dubois in diesem Heft). Über diesem Stampflehmboden lagen Reste der jüngeren Benutzungsschicht, die durch noch spätere Eingriffe mit mittelalterlichem Material vermischt war (Schicht 7).

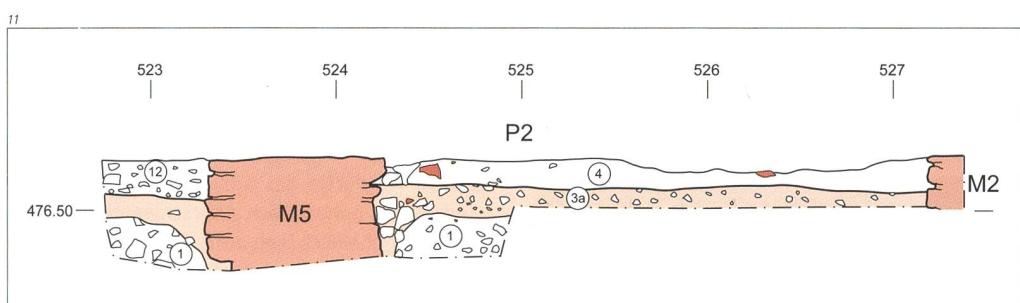
Abb. 11
Profil P2 im Südteil von Raum 4:
1 gelblicher, anstehender Kies/Schotter.
3a Mörtelboden, Bauhorizont 1.
4 dunkle, lehmige Benutzungsschicht 1.
12 römischer und nachrömischer Bauschutt. Orange: Phase 1.

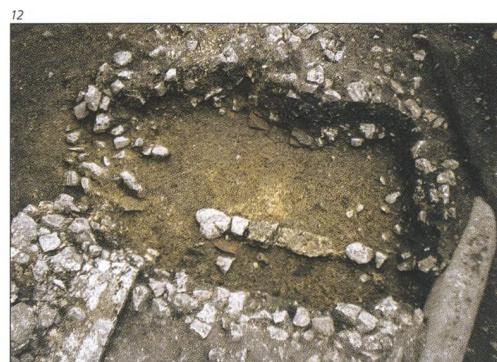
Abb. 12
Die Reste der Mauer M9 und der Türschwelle zu Raum 5 unter dem mittelalterlichen Grubenhaus.

Raum 5 war 3 auf 4,80 Meter gross. Seine Mauern lagen nur wenige Zentimeter unter dem Humus im römisch bis neuzeitlich durchmischten Schutt. Die Ostmauer M9 fiel grösstenteils einem mittelalterlichen Grubenhaus zum Opfer (Abb. 12). Sie endete 20 Zentimeter vor der Südmauer M1 des Kernbaus. In dieser Lücke sass vielleicht der Türpfosten des Hauseingangs. Auf eine stark beschädigte Türschwelle weisen auch vier mit reichlich Mörtel verbundene und oben stark verrundete Tuffsteine in der Ostmauer M9 hin.

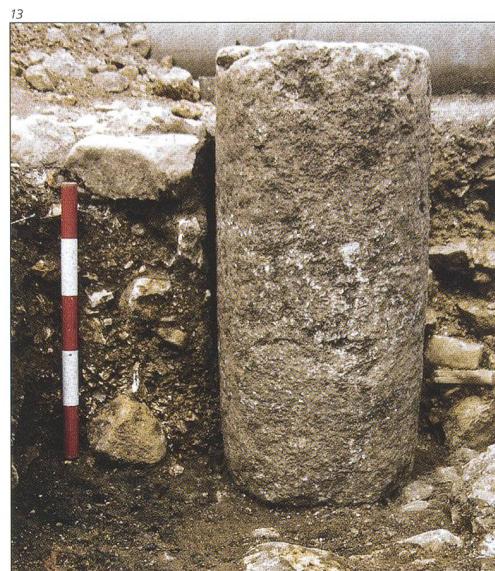
Abb. 13
Eine sekundär verbaute Säulentrommel verstärkt die Südostecke von Raum 5. Der grosse Stein über dem Massstab gehört zum Fundament der Mauer M8; gegen Norden.

Die Südmauer M8 sprang westwärts etwa 50 Zentimeter vor. Die Südostecke wurde durch eine 50 Zentimeter tief im Boden verankerte Säulentrommel verstärkt (Abb. 13).

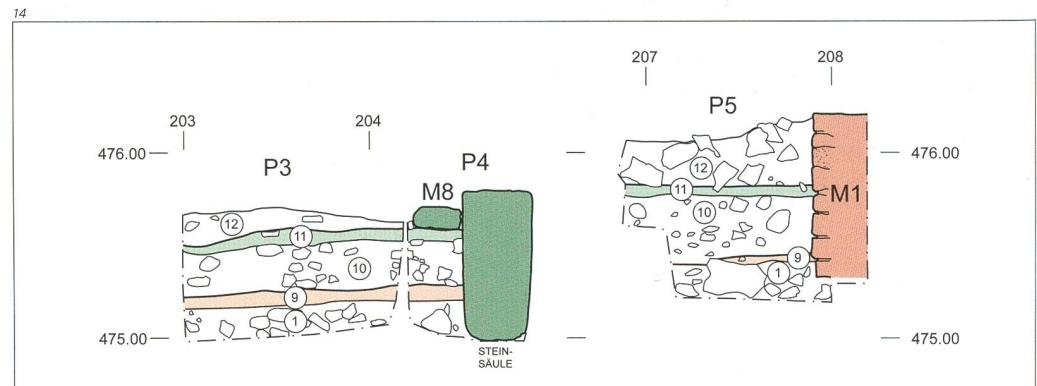
Abb. 14
Profile P3–5 südlich des Kernbaus und in Raum 5:
1 gelblicher, anstehender Kies/Schotter.
9 Kiesstampfboden, Gehhorizont 1, Bauhorizont des Kernbaus.
10 kiesige Planierungs-schichten.
11 gestampfter Kiesboden, Gehhorizont 2, Bauhorizont von Raum 5.
12 römischer und nach-römischer Bauschutt.
Orange Phase 1.
Grün Phase 2.

Die Mauern von Raum 5 waren auf den jüngeren Gehhorizont 2 gesetzt (Abb. 14, Schicht 11). Raum 5 wurde folglich im Zuge des Umbaus des Villenareals zum Beginn der zweiten Phase an den Kernbau angefügt. Der hart gestampfte Kiesboden des südlichen Vorplatzes bildete auch im Innern den Fussboden.

Der erste Gehhorizont, der zugleich Bauhorizont des Kernbaus war (Abb. 14, Schicht 9), wurde mit einer bis zu 50 Zentimeter dicken Planie (Schicht 10) überdeckt und mit einem gestampften Kiesboden versehen (Schicht 11). Einen plausiblen Grund dafür bot eine graue, schmutzige Kiesschicht (nicht abgebildet), die gegen Osten über dem anstehenden Kies auftauchte. Bei diesem Material, das sich östlich der Hofmauer bis 80 Zentimeter dick abgelagert hatte, handelte es sich wahrscheinlich um Material, das von einem Bach angeschwemmt wurde. Nord- und westwärts dünnte diese Schicht am ansteigenden Gelände aus. Vor dem Erhöhen des Geländes (Schicht 10) dürfte das südliche Villenareal immer wieder vom nahen Bach überschwemmt worden sein. Wahrscheinlich hielt auch die Hofmauer diesen Überschwemmungen nicht Stand und wurde deshalb wieder abgerissen.
