Schönenwerd, Gösgerstrasse 1/3, Villa Tannheim mit Nebengebäude, Gesamtrestaurierung

STEFAN BLANK

Die Villa Tannheim mit dem Nebengebäude gehört zu den bedeutendsten Zeugnissen gehobener bürgerlicher Wohnkultur, wie sie in Schönenwerd zur Zeit der Bally im 19. und frühen 20. Jahrhundert entstanden ist. In den letzten Jahren gerieten die beiden Gebäude mangels Unterhalt in einen schlechten Zustand. Den neuen Eigentümern kommt das Verdienst zu, den historischen Bestand gerettet und fachgerecht restauriert zu haben.

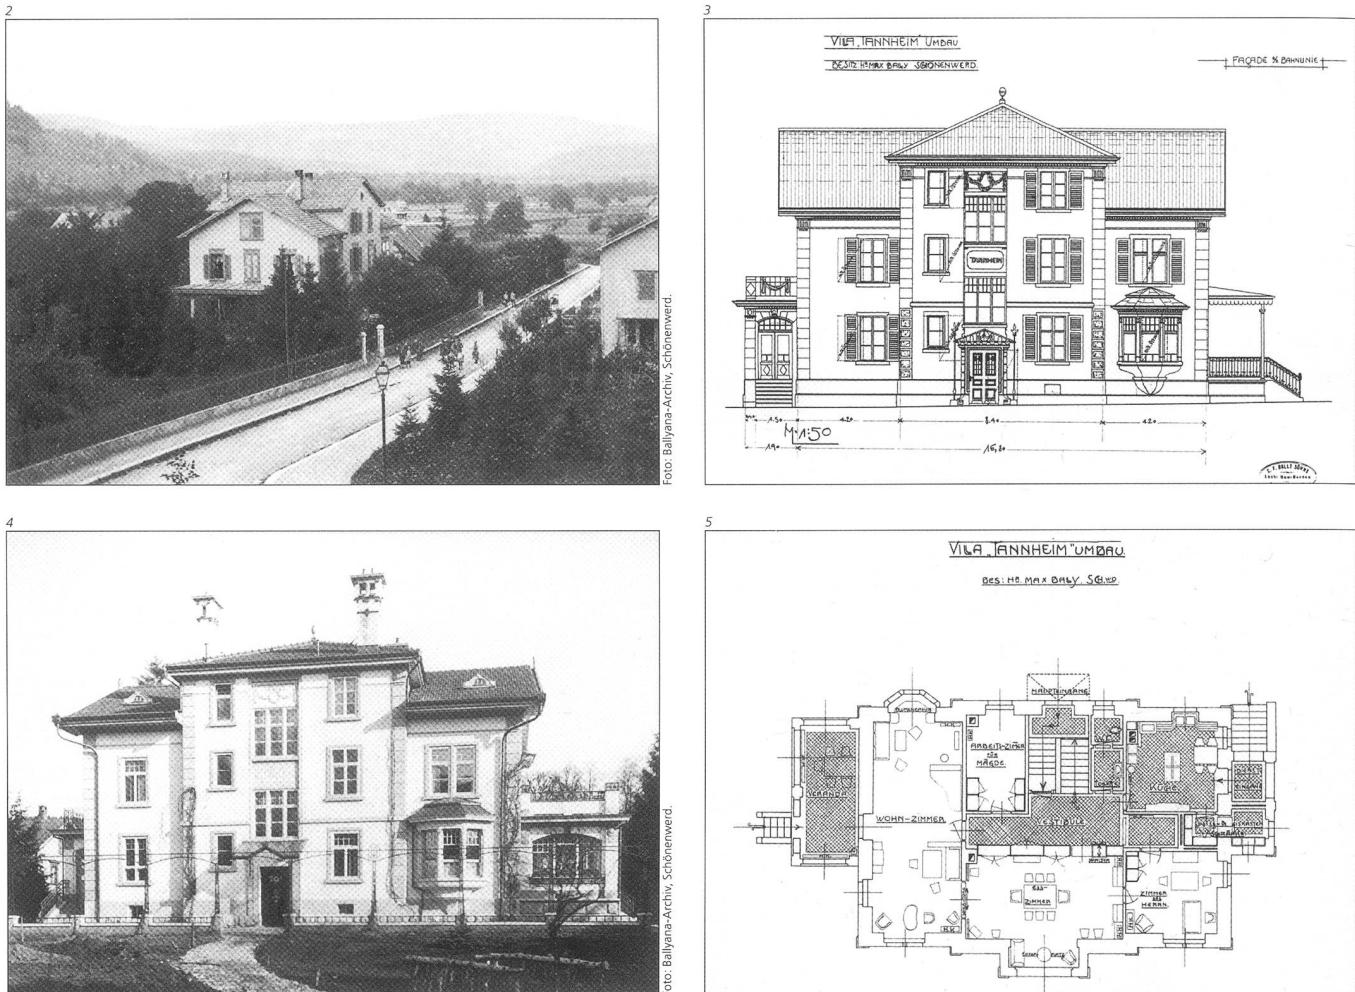
Abb. 2
Ansicht der Villa Tannheim im ursprünglichen Zustand.
Foto um 1880.

Haus den Namen «Villa Tannheim» gab und um 1880 ein Nebengebäude errichten liess, das als Wasch- und Holzhaus diente. 1889 präsentierte sich die Villa als zweigeschossiges Gebäude unter Satteldach, an den beiden Längsseiten durch schwach ausgebildete Risalite unter Quergiebeln ausgezeichnet (Abb. 1 u. 2). Die Fenster und die Dachränder waren mit hölzernen Zierelementen geschmückt, und auf der Südseite bestand eine eingeschossige offene Veranda. Das Wasch- und Holzhaus erhielt als zweifarbiger Sichtbacksteinbau mit hölzernen Dekorelementen am Dach eine relativ aufwendige Gestaltung, was aber durchaus dem Zeitgeschmack des ausgehenden 19. Jahrhunderts entsprach. Die

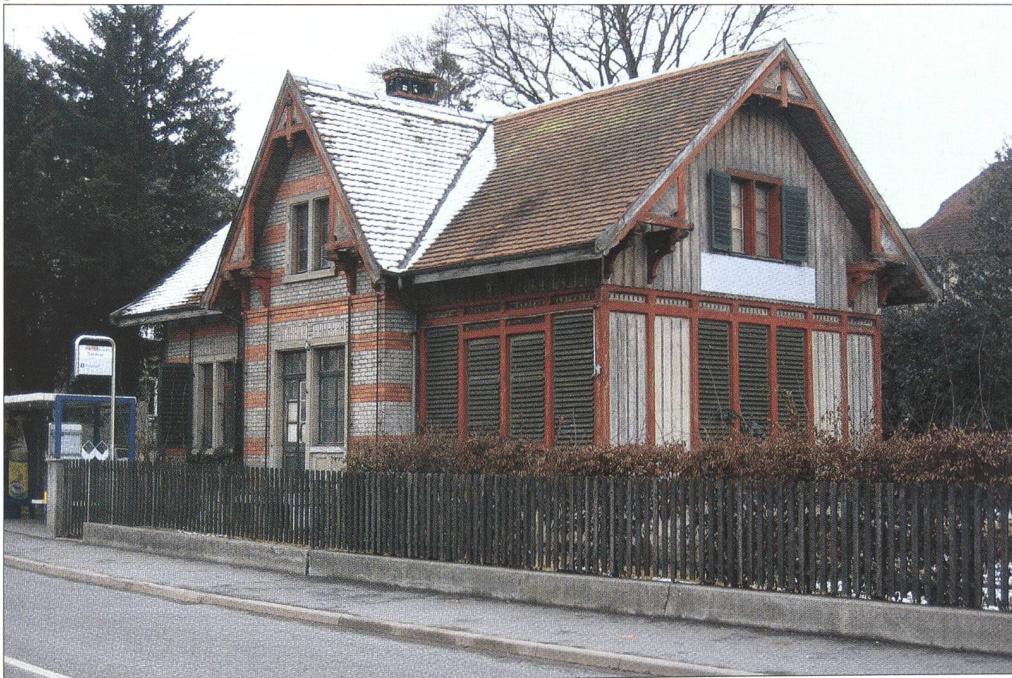
Abb. 8
Das Nebengebäude aus der Zeit um 1880 vor der Restaurierung und dem Umbau von 2007.

Nach der grundbuchamtlichen Trennung von Villa und Nebengebäude wurde zuerst der Umbau des um 1880 errichteten ehemaligen Waschhauses in Angriff genommen (Abb. 8). Die neue Eigentümerschaft sah vor, der bereits ortsansässigen Apotheke Villiger an dieser Stelle einen neuen Standort zu geben. Dazu wurde das bestehende Gebäude im In-

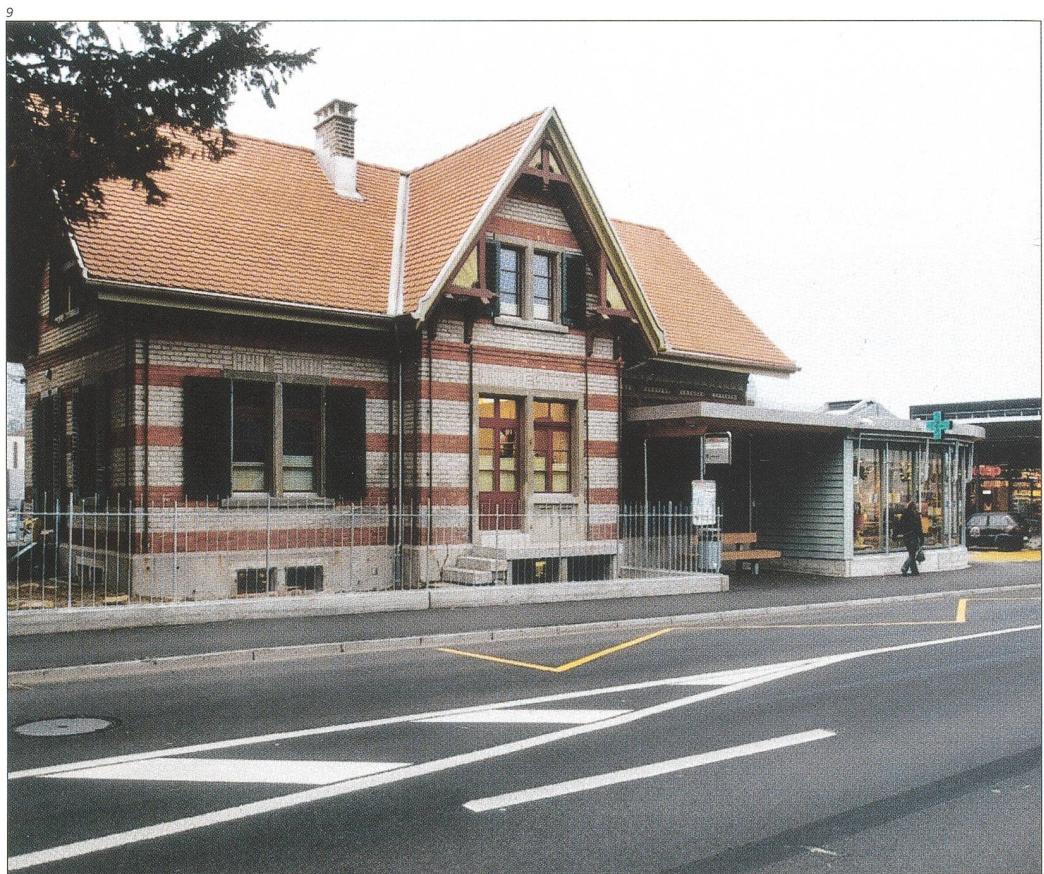
Abb. 9
Das zur Apotheke umgebaut ehem. Nebengebäude der Villa Tannheim nach dem Umbau von 2007. Rechts der moderne Erweiterungsbau mit integrierter Bushaltestelle.

nern komplett saniert und umgebaut und so den bezüglich Hygiene, Logistik und Sicherheit hohen neuen Anforderungen angepasst. Die Fassaden und das Dach hingegen erfuhren eine sorgfältige Restaurierung. Das zweifarbig Sichtbacksteinmauerwerk wurde gereinigt, die schadhaften Hausteinelemente geflickt, das Holzwerk der Fassaden und am Dachrand in den originalen Farbtönen neu gestrichen, die Fenster mit der originalen Sprossierung erneuert und das Dach mit naturroten Biberschwanzziegeln neu eingedeckt. Dank diesen Massnahmen blieb der für das späte 19. Jahrhundert typische Gebäudecharakter gut erhalten (Abb. 9).

Der Apothekenbetrieb machte einen Ladenanbau notwendig, der als eingeschossige und flachgedeckte Erweiterung auf der Nordostseite realisiert wurde.

Damit setzt er sich architektonisch bewusst vom Altbau ab und ist als moderne Ergänzung erkennbar (Abb. 9).

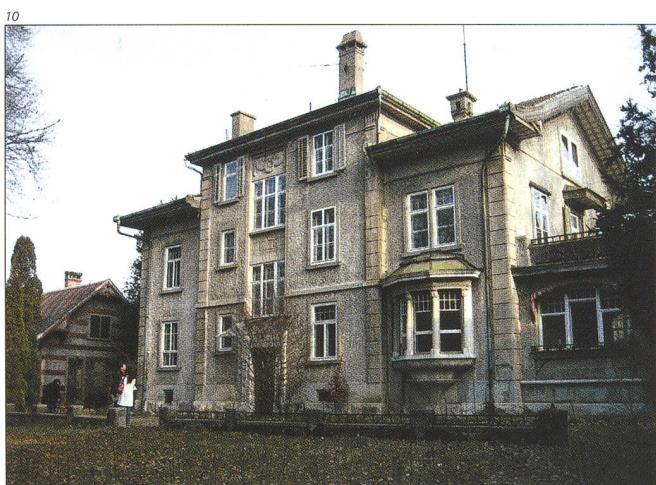
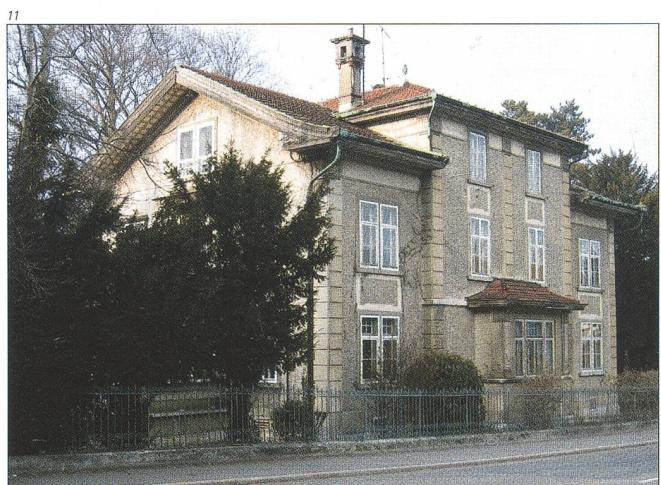
Abb. 10
Ansicht der Villa Tannheim vom Garten aus gesehen, vor der Restaurierung 2007/08.

Abb. 11
Ansicht der Villa Tannheim von Süden, vor der Restaurierung 2007/08.

Sehr umfangreich gestalteten sich die Umbau- und Restaurierungsarbeiten an der Villa Tannheim. Am Außenbau ging es um die Instandstellung der seit 1907 wenig veränderten, aber restaurierungsbedürftigen Gebäudehülle (Abb. 10 u. 11). Nach der als Erstes durchgeführten Dachsanierung und dem Einbau neuer schallisolierte Fenster mit der von 1907 übernommenen Sprosseneinteilung, erfolgten die Reinigung der Fassaden, die Flickarbeiten am Verputz und an den Hausteinelementen sowie abschliessend ein Neuanstrich mit einem warmen gel-

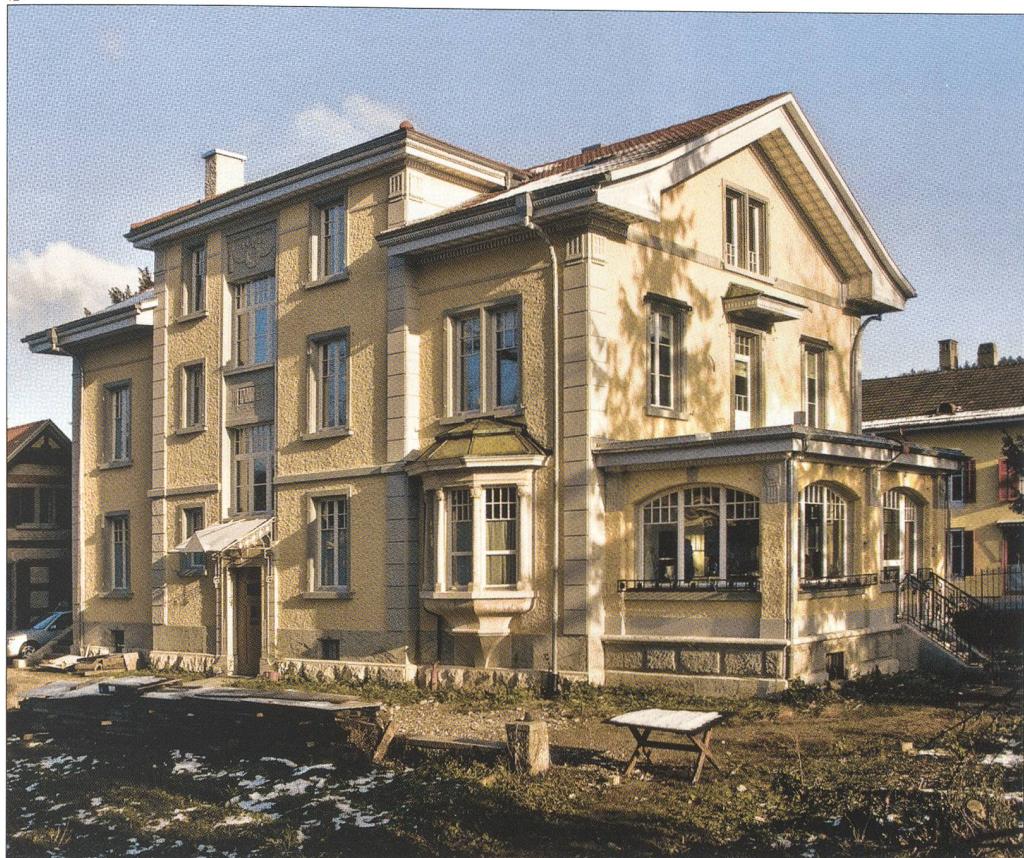
Abb. 12
Blick vom Garten zur restaurierten Villa.

ben Grundton und grauen Architekturgliedern (Abb. 12 u. 13). Aufwendig waren auch die Reparatur- und Malerarbeiten an den Dachuntersichten sowie an den verzierten Ort- und Traufbrettern (Abb. 15).

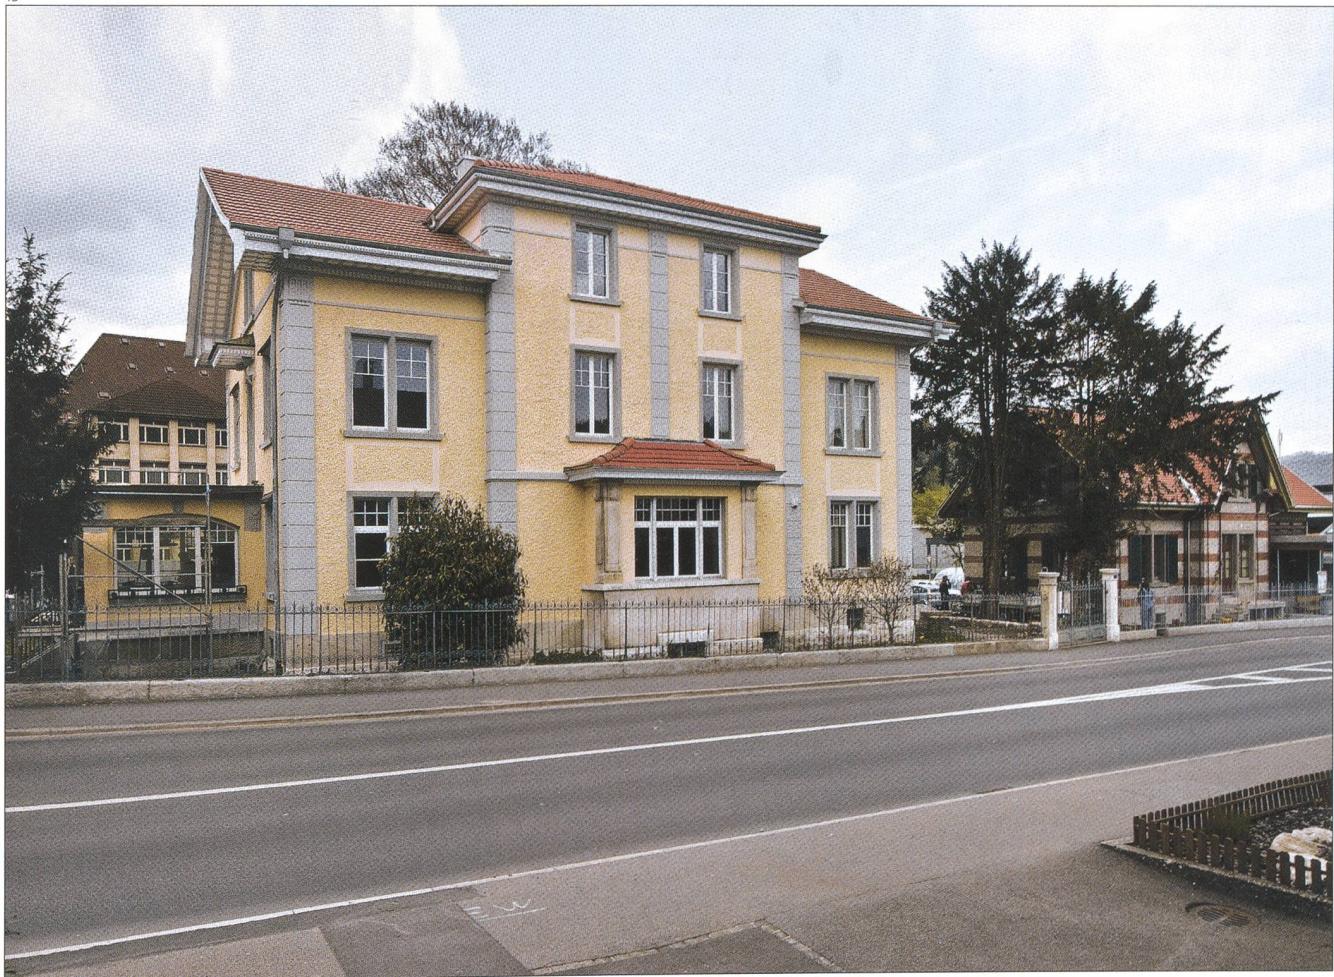
Abb. 13
Ansicht von Villa und Nebengebäude von Süden, nach der Restaurierung 2007/08.

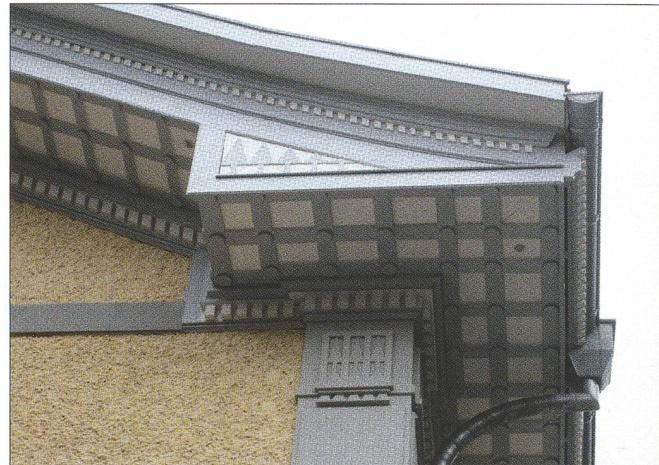
15

Detail des reich verzierten Ortbereichs mit Dachunteransicht, nach der Restaurierung 2007/08.

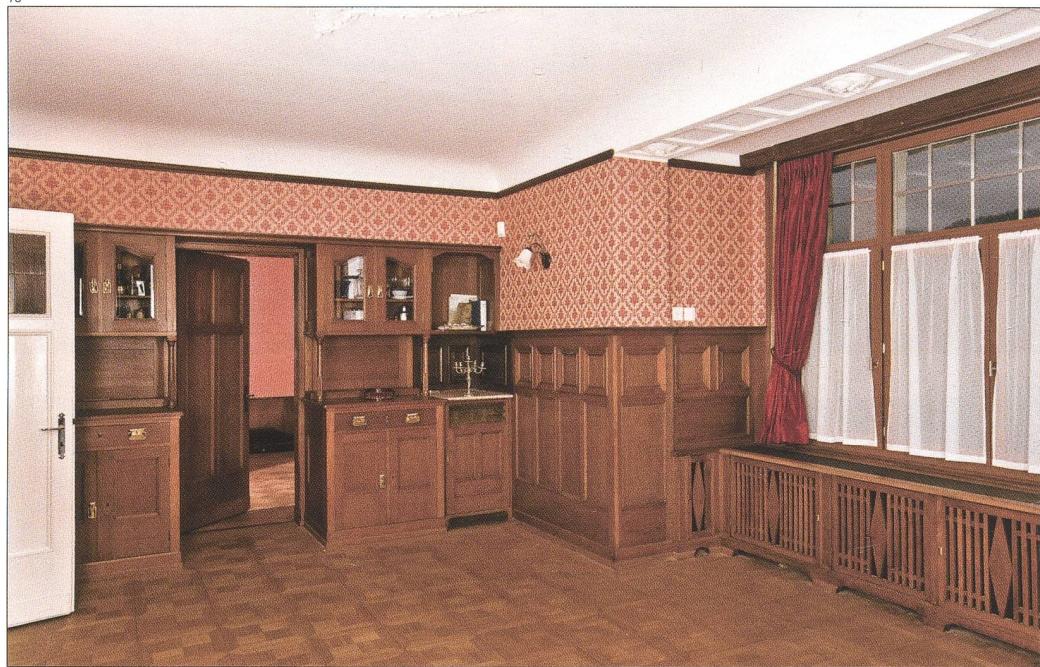
Blick in das restaurierte Esszimmer im Erdgeschoss.

Im Innern erfolgte unter Beibehaltung der primären Grundrisseinteilung die Kompletterneuerung der Infrastruktur. Die aus Parkettböden, Wandtäfer, Einbaumöbeln, Zimmertüren und Stuckdecken bestehende feste Ausstattung der Haupträume im Erdgeschoss sowie das Treppenhaus wurden fachgerecht restauriert (Abb. 16 u. 17).
