Schönenwerd, Gösgerstrasse 1/3, Villa Tannheim mit Nebengebäude, Gesamtrestaurierung

STEFAN BLANK

Die Villa Tannheim mit dem Nebengebäude gehört zu den bedeutendsten Zeugnissen gehobener bürgerlicher Wohnkultur, wie sie in Schönenwerd zur Zeit der Bally im 19. und frühen 20. Jahrhundert entstanden ist. In den letzten Jahren gerieten die beiden Gebäude mangels Unterhalt in einen schlechten Zustand. Den neuen Eigentümern kommt das Verdienst zu, den historischen Bestand gerettet und fachgerecht restauriert zu haben.

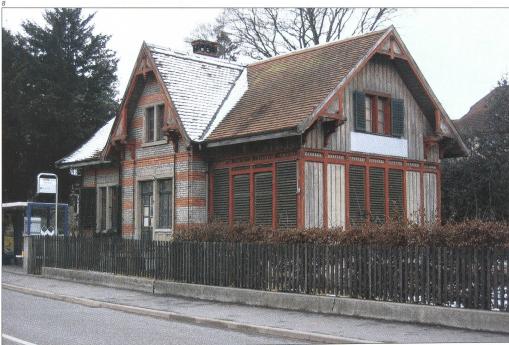
Abb. 8 Das Nebengebäude aus der Zeit um 1880 vor der Restaurierung und dem Umbau von 2007.

Nach der grundbuchamtlichen Trennung von Villa und Nebengebäude wurde zuerst der Umbau des um 1880 errichteten ehemaligen Waschhauses in Angriff genommen (Abb. 8). Die neue Eigentümerschaft sah vor, der bereits ortsansässigen Apotheke Villiger an dieser Stelle einen neuen Standort zu geben. Dazu wurde das bestehende Gebäude im In-

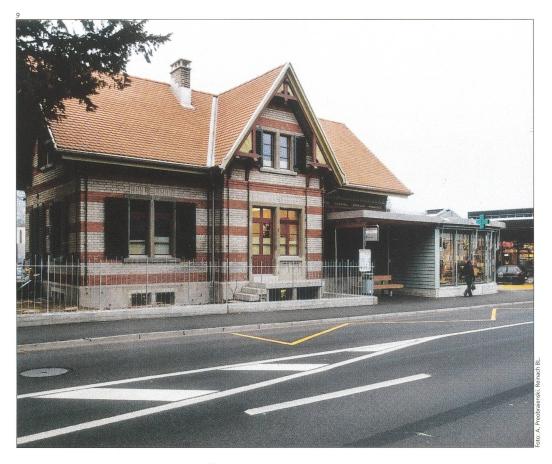
Abb. 9

Das zur Apotheke umgebaute ehem. Nebengebäude der Villa Tannheim nach dem Umbau von 2007. Rechts der moderne Erweiterungsbau mit integrierter Bushaltestelle.

nern komplett saniert und umgebaut und so den bezüglich Hygiene, Logistik und Sicherheit hohen neuen Anforderungen angepasst. Die Fassaden und das Dach hingegen erfuhren eine sorgfältige Restaurierung. Das zweifarbige Sichtbacksteinmauerwerk wurde gereinigt, die schadhaften Hausteinelemente geflickt, das Holzwerk der Fassaden und am Dachrand in den originalen Farbtönen neu gestrichen, die Fenster mit der originalen Sprossierung erneuert und das Dach mit naturroten Biberschwanzziegeln neu eingedeckt. Dank diesen Massnahmen blieb der für das späte 19. Jahrhundert typische Gebäudecharakter gut erhalten (Abb. 9).

Der Apothekenbetrieb machte einen Ladenanbau notwendig, der als eingeschossige und flachgedeckte Erweiterung auf der Nordostseite realisiert wurde. Damit setzt er sich architektonisch bewusst vom Altbau ab und ist als moderne Ergänzung erkennbar (Abb. 9).

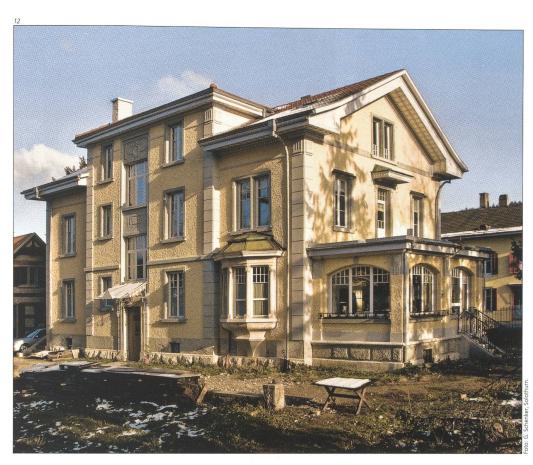
Abb. 12 Blick vom Garten zur restaurierten Villa.

ben Grundton und grauen Architekturgliedern (Abb. 12 u. 13). Aufwendig waren auch die Reparatur- und Malerarbeiten an den Dachuntersichten sowie an den verzierten Ort- und Traufbrettern

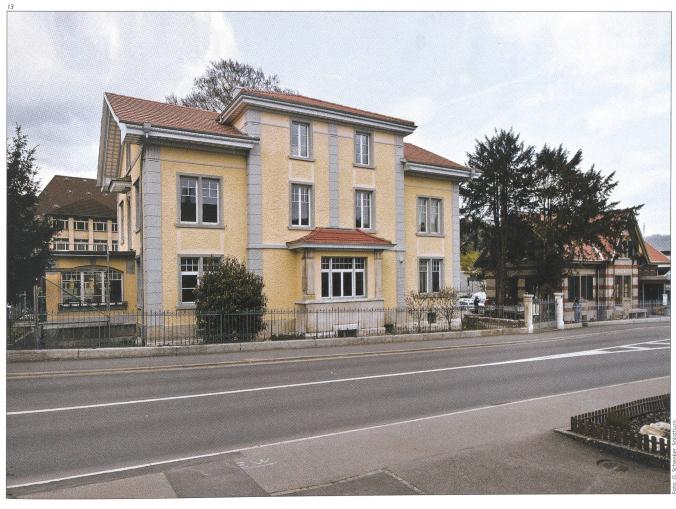
Abb. 13 Ansicht von Villa und Nebengebäude von Süden, nach der Restaurierung 2007/08.

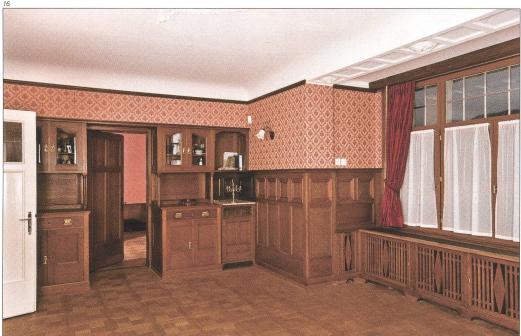
Abb. 16 Blick in das restaurierte Esszimmer im Erdgeschoss.

Im Innern erfolgte unter Beibehaltung der primären Grundrisseinteilung die Kompletterneuerung der Infrastruktur. Die aus Parkettböden, Wandtäfer, Einbaumöbeln, Zimmertüren und Stuckdecken bestehende feste Ausstattung der Haupträume im Erdgeschoss sowie das Treppenhaus wurden fachgerecht restauriert (Abb. 16 u. 17).

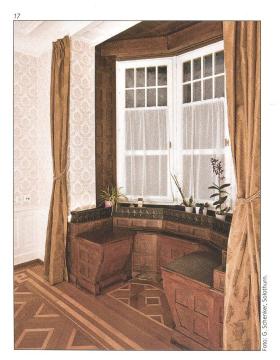
Ansicht des zum Garten orientierten Blumenerkers im Wohnzimmer, nach der Restaurierung 2007/08.
